## Raport z oględzin pojazdu

| Numer raportu | 09128/1/26-15201 | Data raportu | 08-01-2026 |

| Marka, model | SUZUKI Swift 20-24 |
| Numer rejestracyjny | WD8796P |

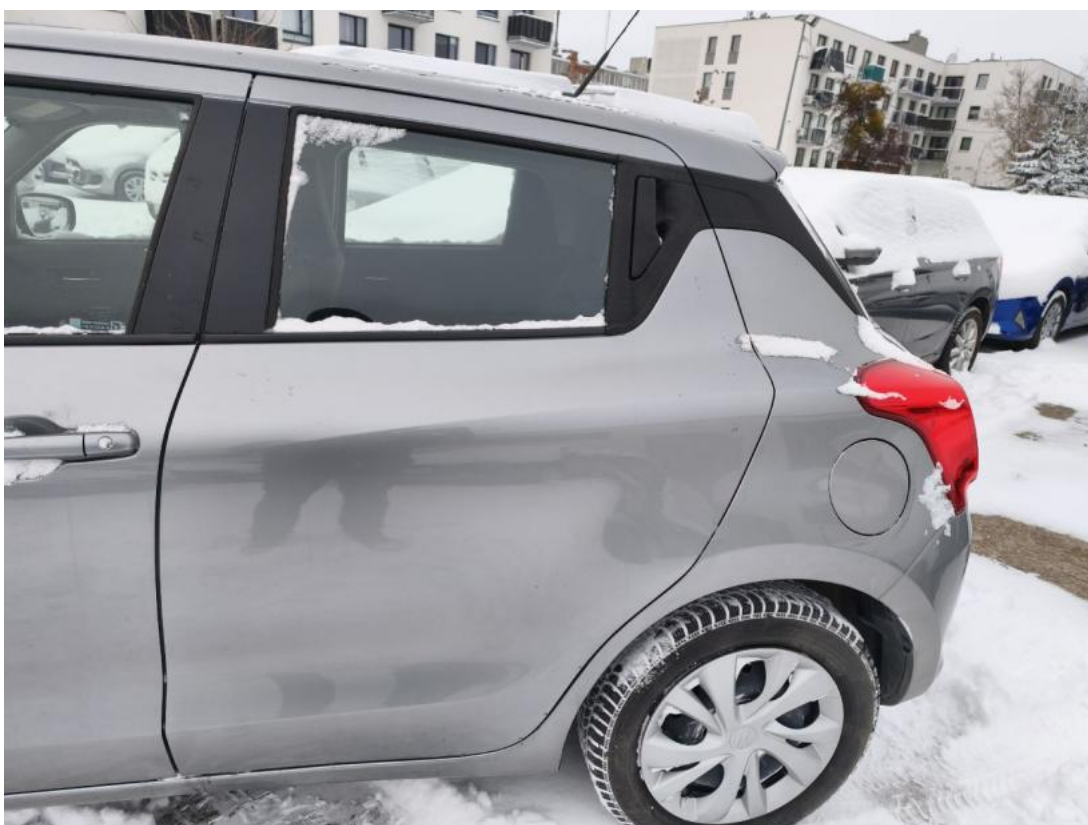
**Fot. 10**

| Poz. | Nazwa części | Przedział grubości powłoki lakierowej [µm] |
|---|---|---|
| 1 | Błotnik tylny lewy/ściana boczna lewa | 200 - 2000 |

Bok lewy z tyłu

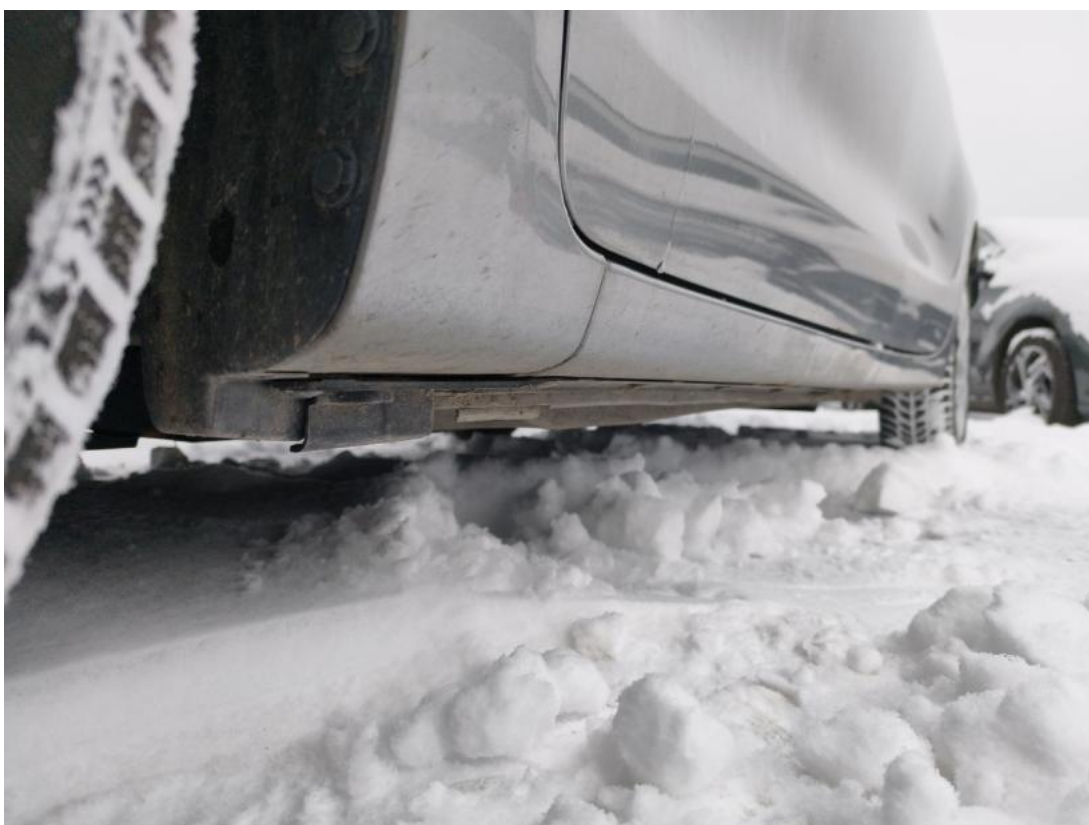
**Fot. 12**

| Poz. | Nazwa części | Przedział grubości powłoki lakierowej [µm] |
|---|---|---|
| 1 | Próg lewy | 150 - 500 |

Próg lewy (widok od przodu)

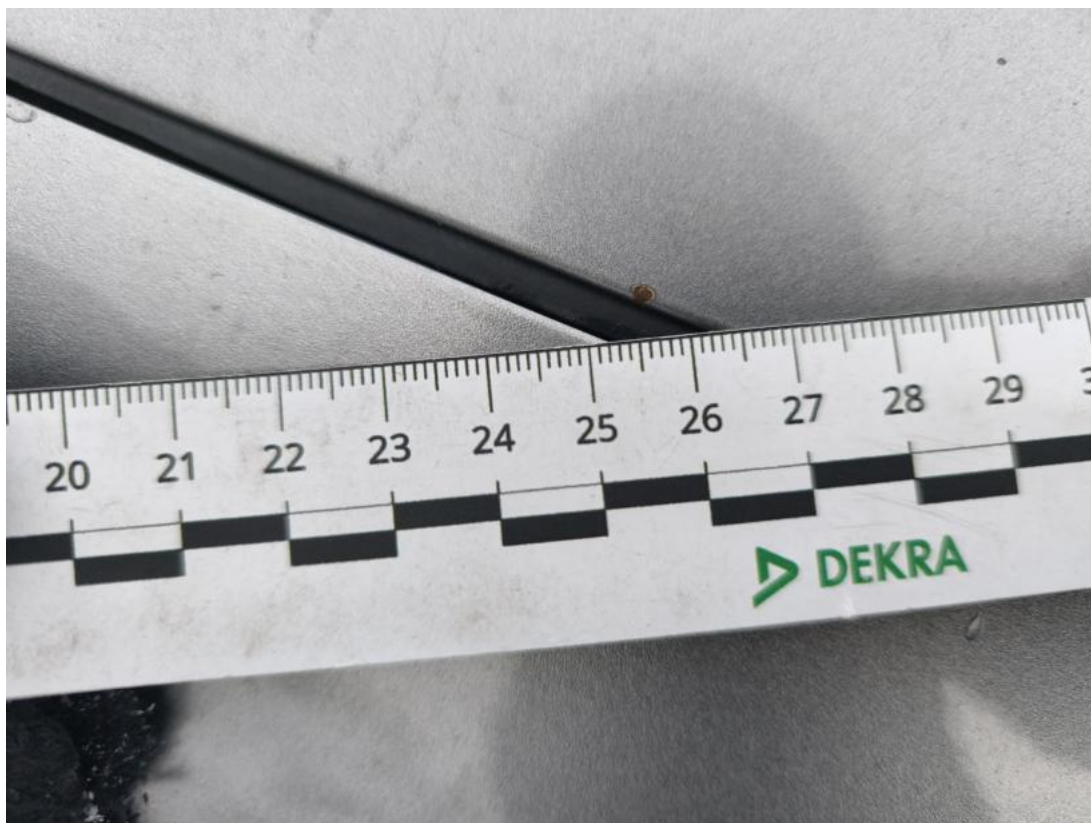
**Fot. 37**

| Poz. | Nazwa pozycji | Opis uszkodzeń | Kwalifik. | Naprawa [rbg] |
|---|---|---|---|---|
| 1 | Pokrywa przednia | odpryski lakieru, ślady korozji | NA | |

Pokrywa komory silnika - Rysa/odprysk 1

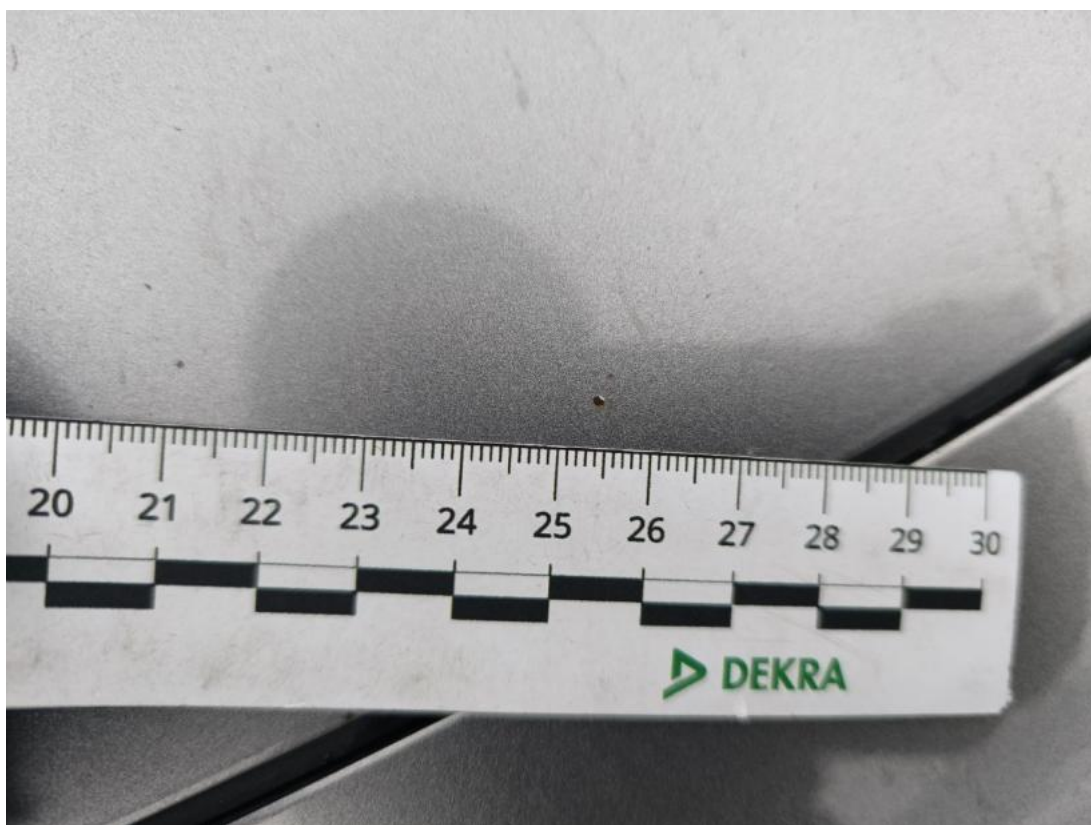
**Fot. 38**

Pokrywa komory silnika() - Rysa/odprysk 3

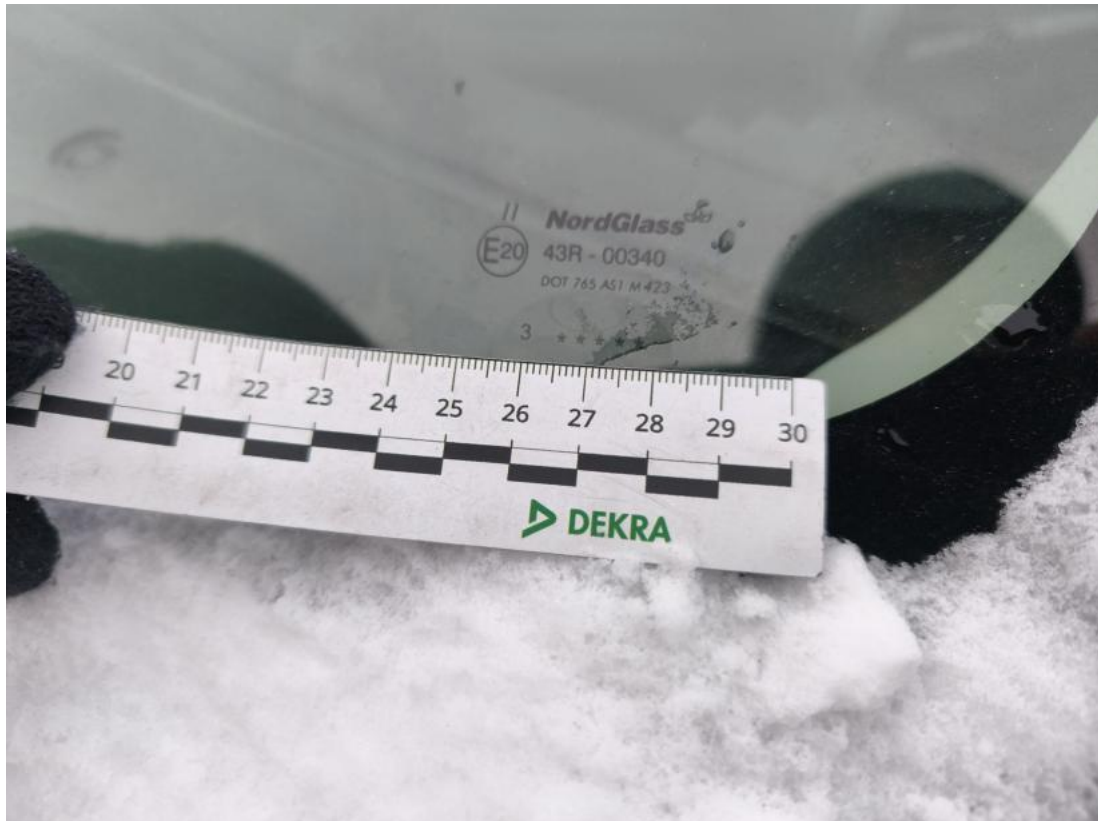
**Fot. 39**

Szyba czołowa - Inne 1

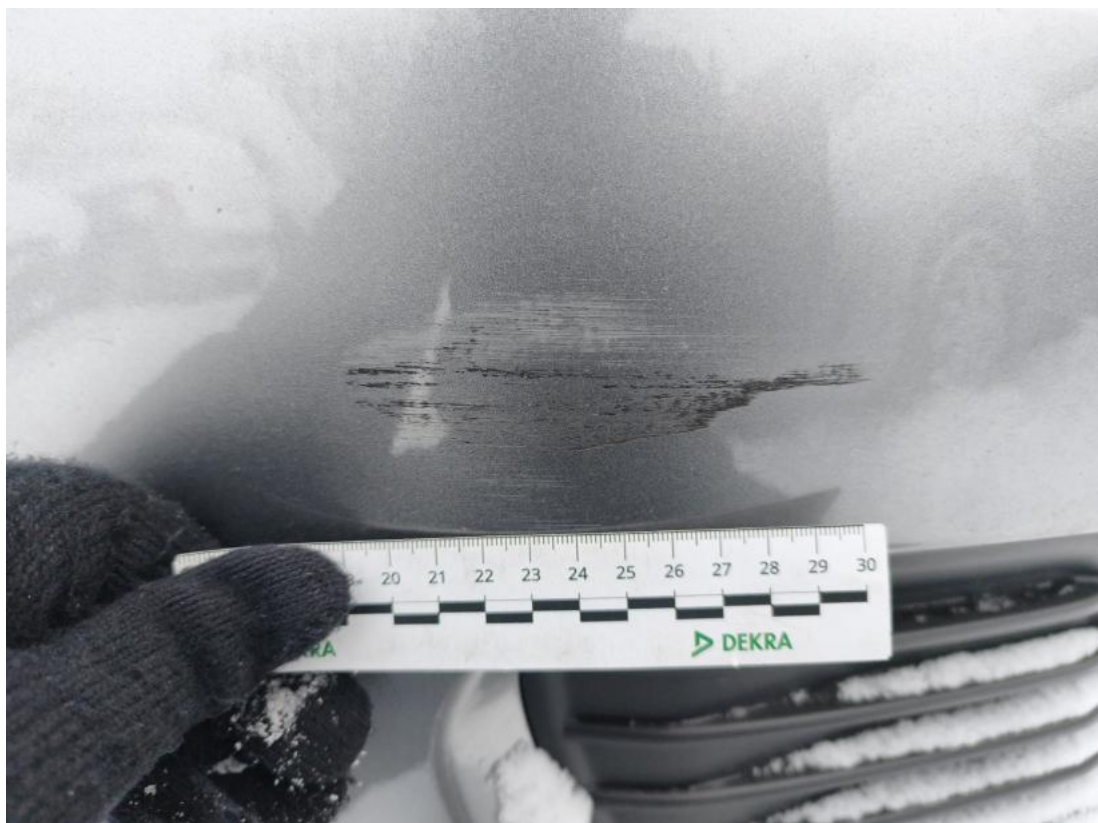
**Fot. 40**

| Poz. | Nazwa pozycji | Opis uszkodzeń | Kwalifik. | Naprawa [rbg] |
|---|---|---|---|---|
| 2 | Okładzina zderzaka przedniego | zarysowanie | | |

Zderzak - Rysa/odprysk 1

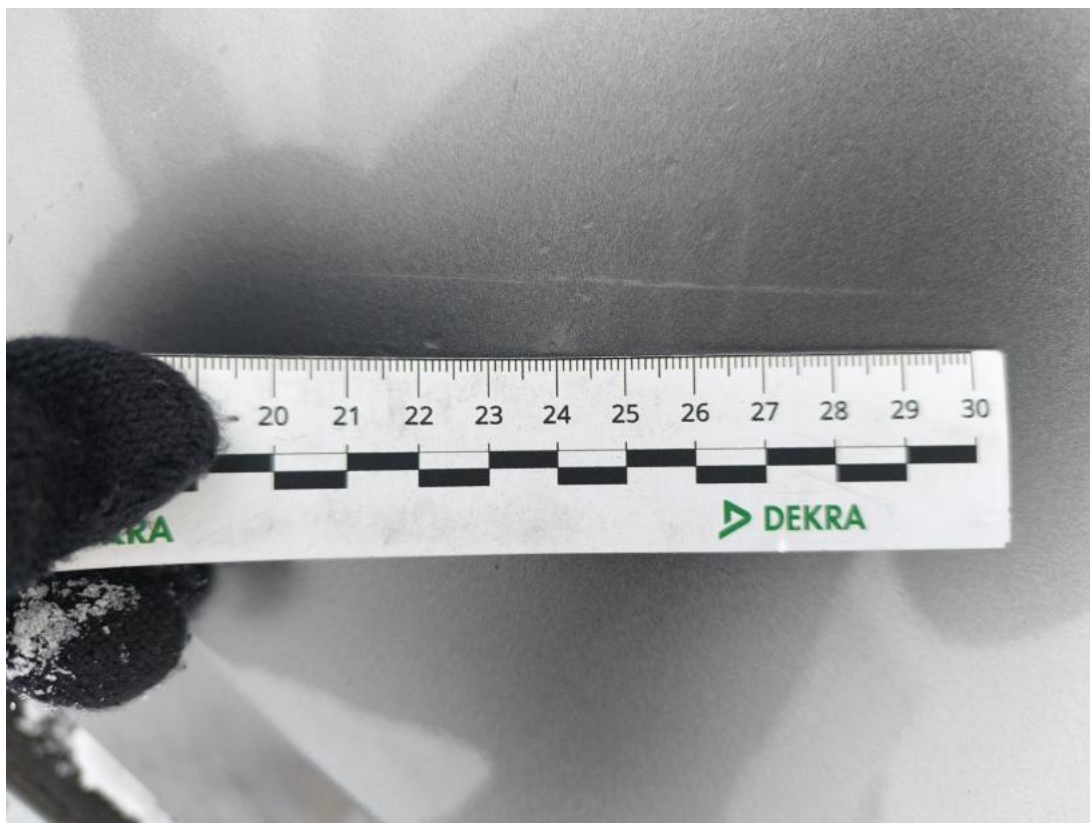
**Fot. 41**

| Poz. | Nazwa pozycji | Opis uszkodzeń | Kwalifik. | Naprawa [rbg] |
|---|---|---|---|---|
| 3 | Błotnik przedni R | zarysowanie | | |

Błotnik przedni P - Rysa/odprysk 1

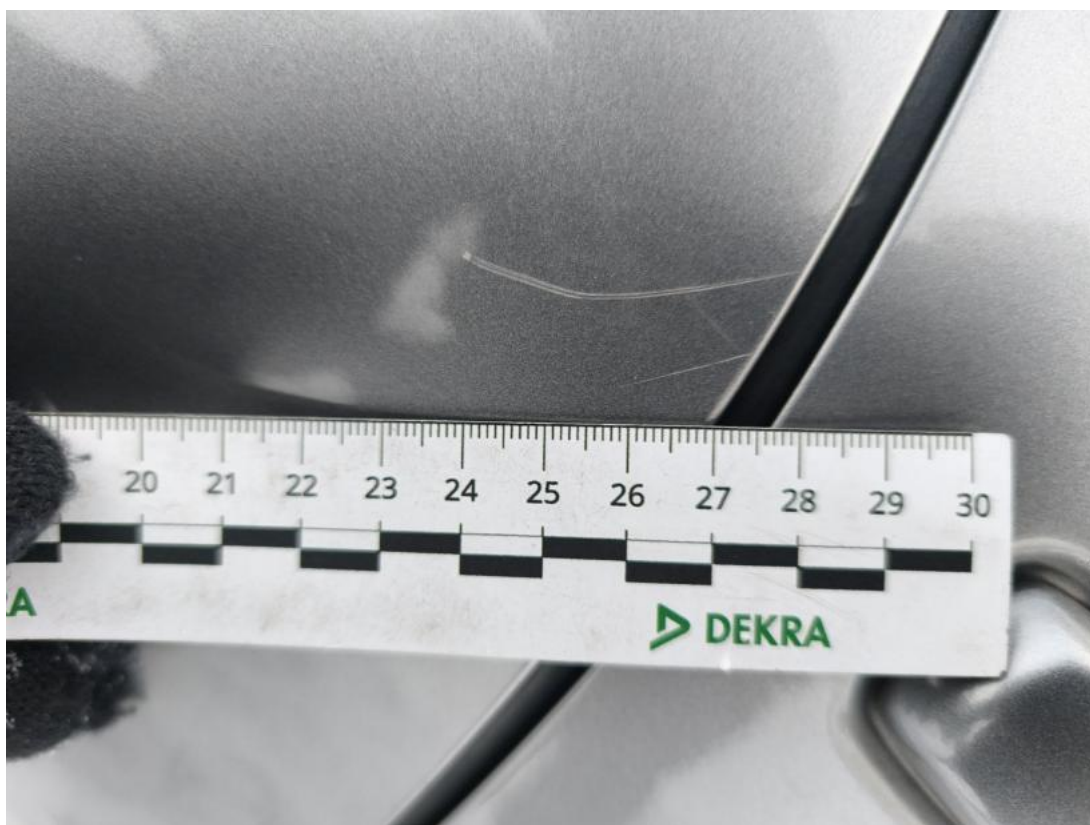
**Fot. 42**

| Poz. | Nazwa pozycji | Opis uszkodzeń | Kwalifik. | Naprawa [rbg] |
|---|---|---|---|---|
| 6 | Drzwi tylne (nieuzbrojone) R | zarysowanie | | |

Drzwi tylne P - Rysa/odprysk 1

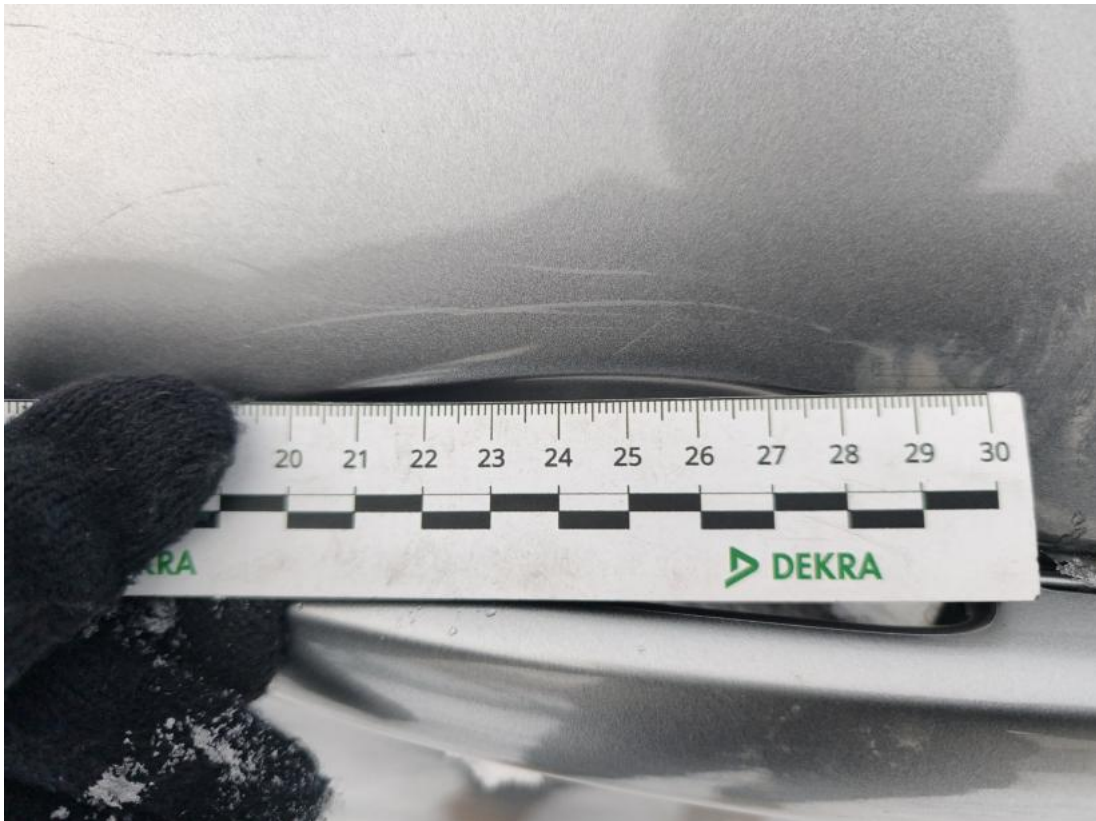
**Fot. 43**

| Poz. | Nazwa pozycji | Opis uszkodzeń | Kwalifik. | Naprawa [rbg] |
|---|---|---|---|---|
| 4 | Drzwi przednie (nieuzbrojone) L | zarysowanie | | |

Drzwi przed L - Rysa/odprysk 1

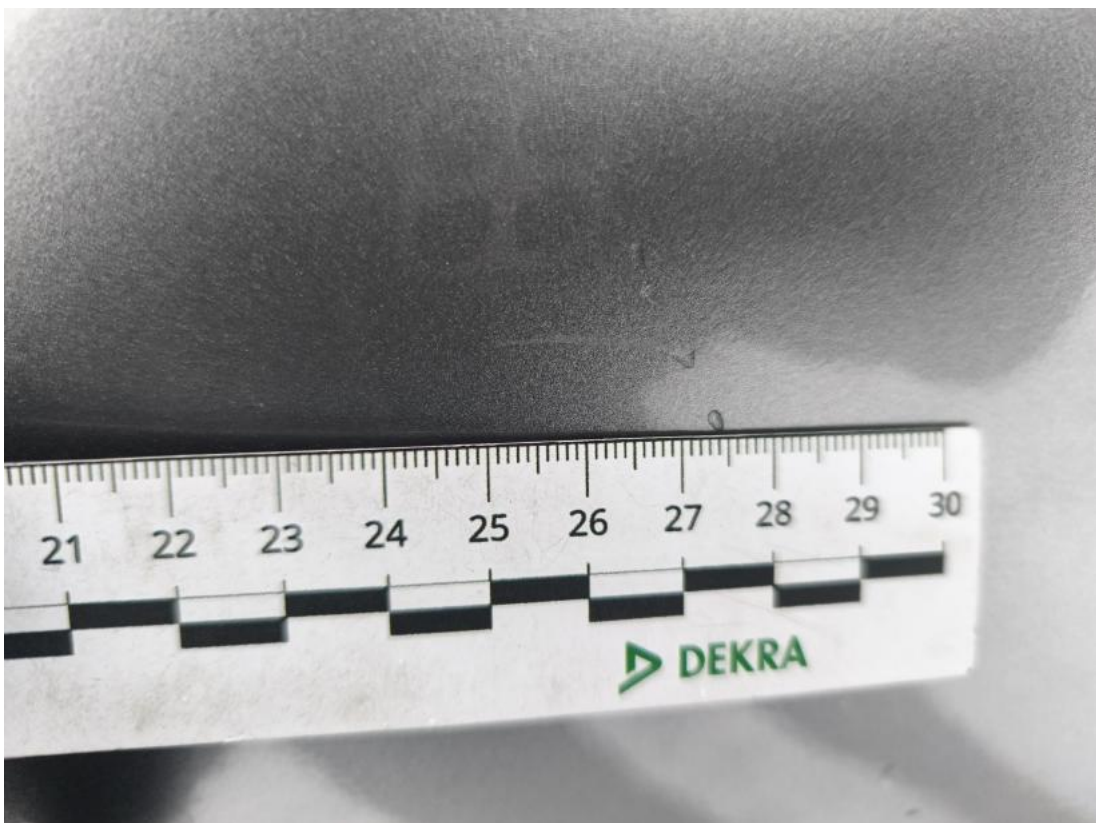
**Fot. 44**

| Poz. | Nazwa pozycji | Opis uszkodzeń | Kwalifik. | Naprawa [rbg] |
|---|---|---|---|---|
| 5 | Drzwi tylne (nieuzbrojone) L | zarysowanie | | |

Drzwi tylne L - Rysa/odprysk 1
