## Raport z oględzin pojazdu

| Numer raportu | 09129/1/26-15201 | Data raportu | 08-01-2026 |

| Numer identyfikacyjny (VIN) | <b>JSAAZCA3S00525319</b> |
| Marka, model | SUZUKI Swift 20-24 |

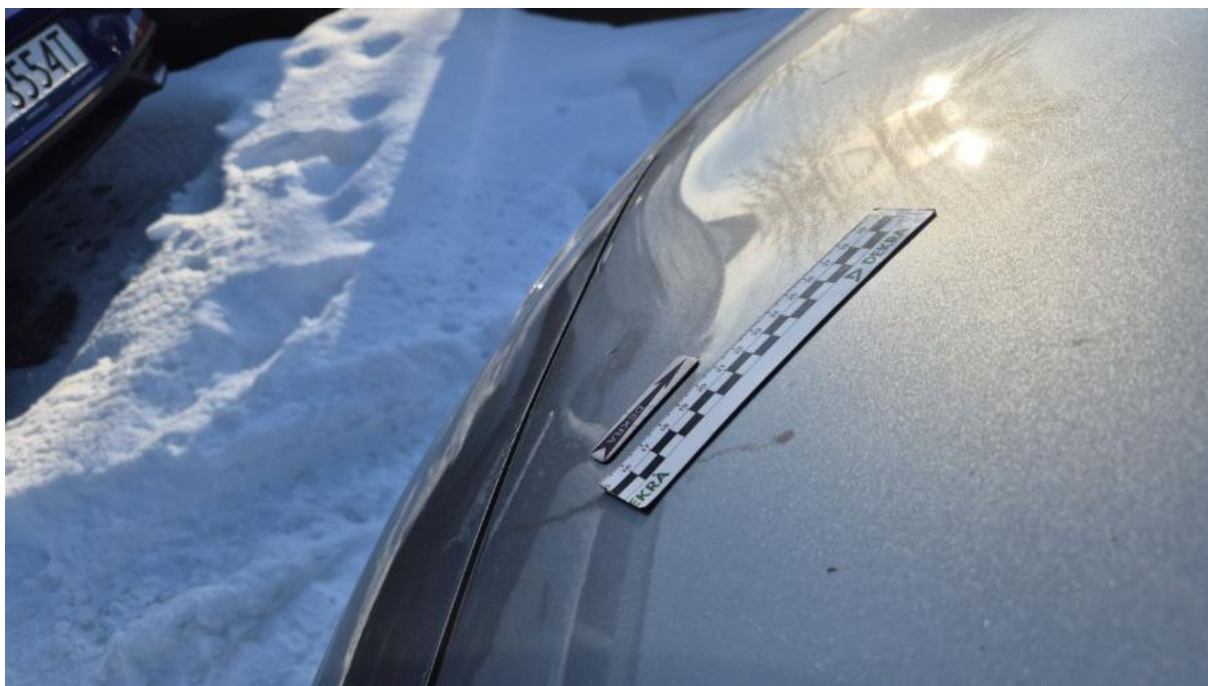
**Fot. 35**

| Poz. | Nazwa pozycji | Opis uszkodzeń | Kwalifik. | Naprawa [rbg] |
|---|---|---|---|---|
| 1 | Pokrywa przednia | zarysowanie, odpryski lakieru, wgniecenie | NA | 1 |

Pokrywa komory silnika - Wgniecenie/odkształcenie 1

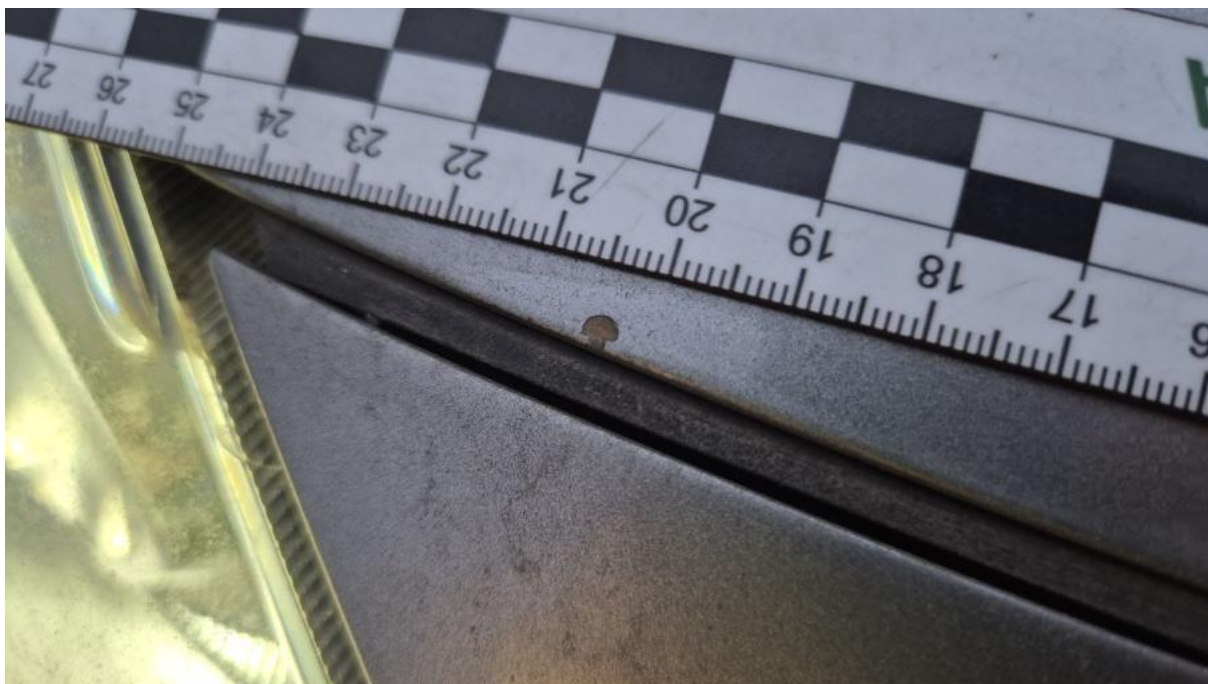
**Fot. 36**

Pokrywa komory silnika - Inne 1

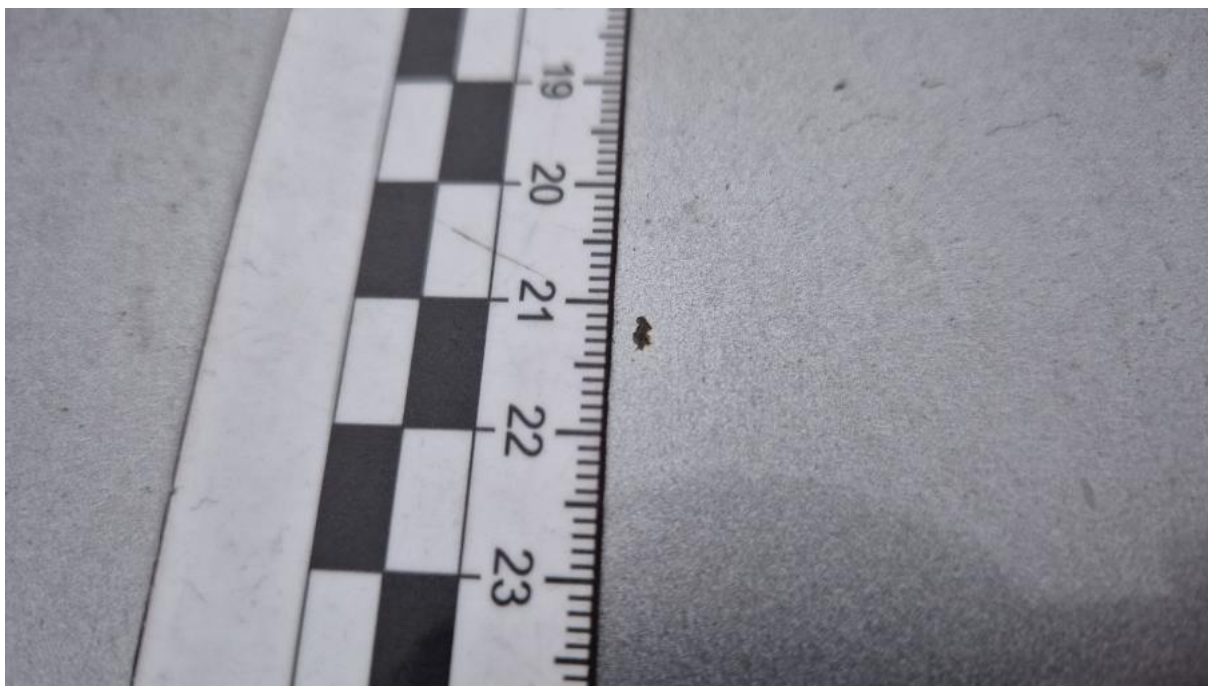
**Fot. 37**

Pokrywa komory silnika - Inne 2

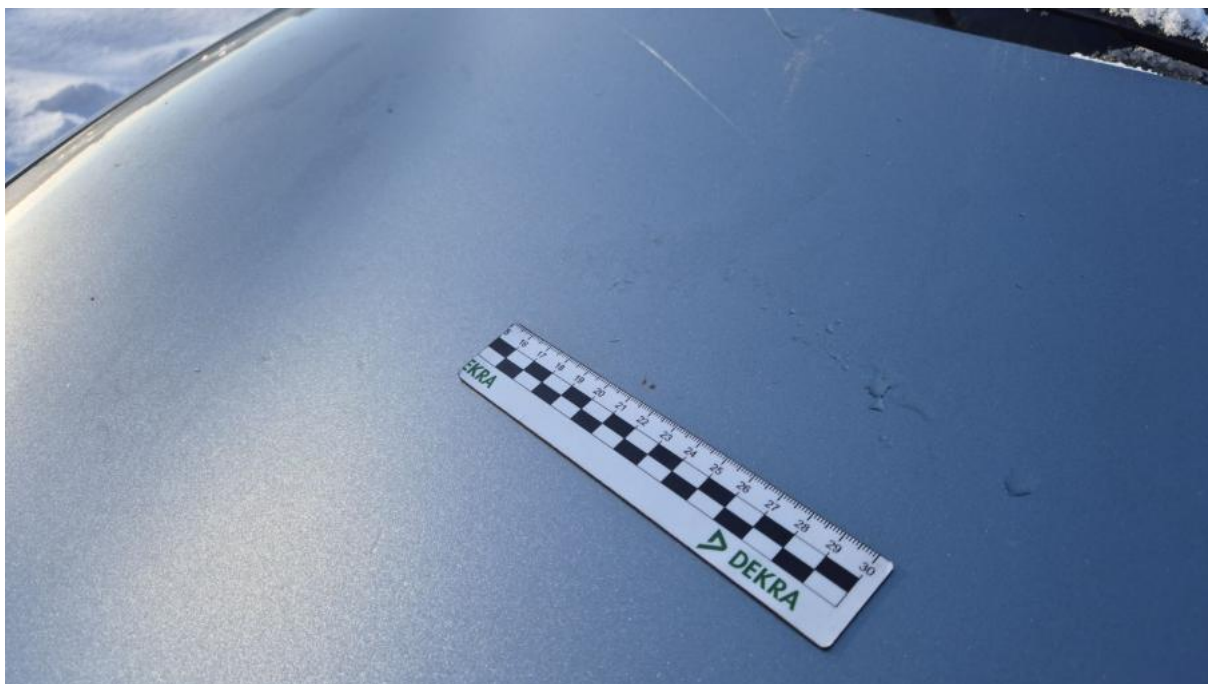
**Fot. 38**

Pokrywa komory silnika() - Inne 3

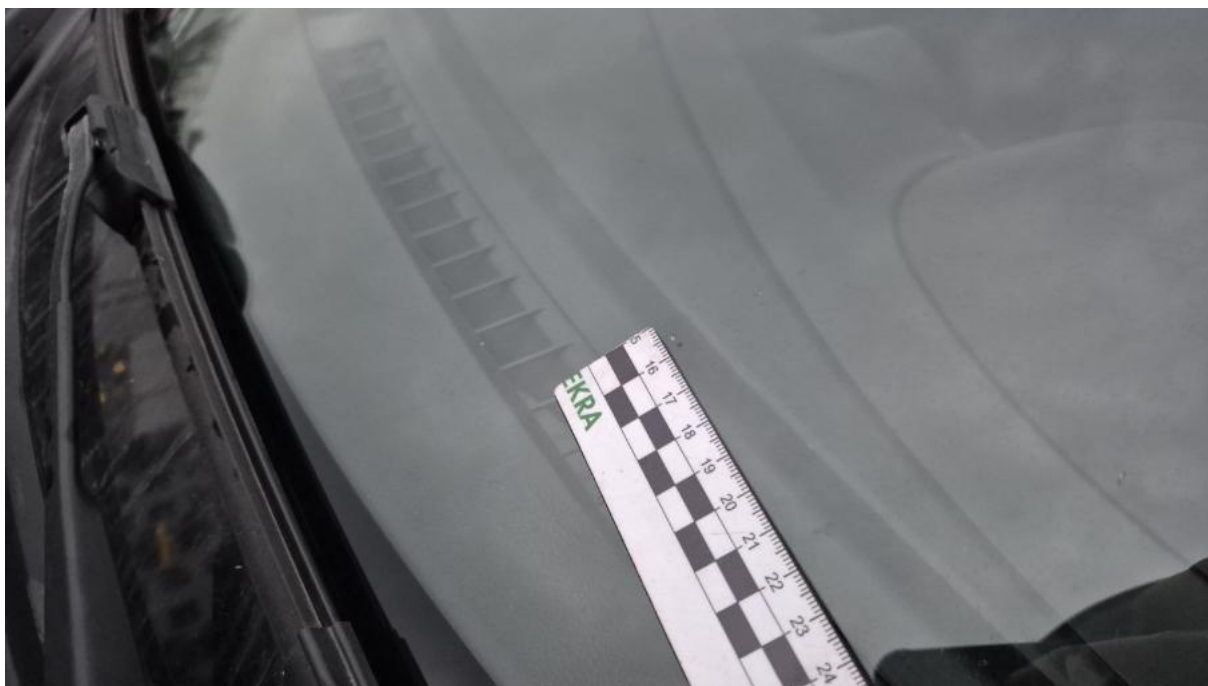
**Fot. 39**

| Poz. | Nazwa pozycji | Opis uszkodzeń | Kwalifik. | Naprawa [rbg] |
|---|---|---|---|---|
| 4 | Szyba przednia barwiona | rysa/odprysk | | |

Szyba czołowa - Rysa/odprysk 1

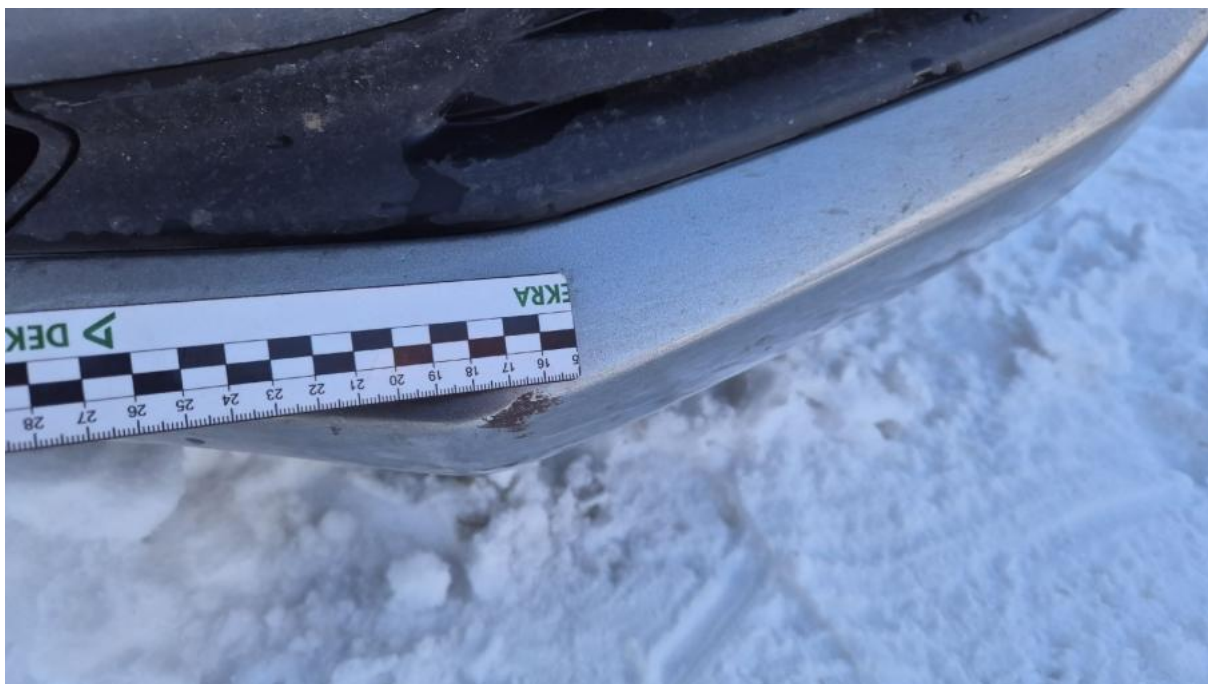
**Fot. 40**

| Poz. | Nazwa pozycji | Opis uszkodzeń | Kwalifik. | Naprawa [rbg] |
|---|---|---|---|---|
| 3 | Okładzina zderzaka przedniego | zarysowanie | | |

Zderzak - Rysa/odprysk 1

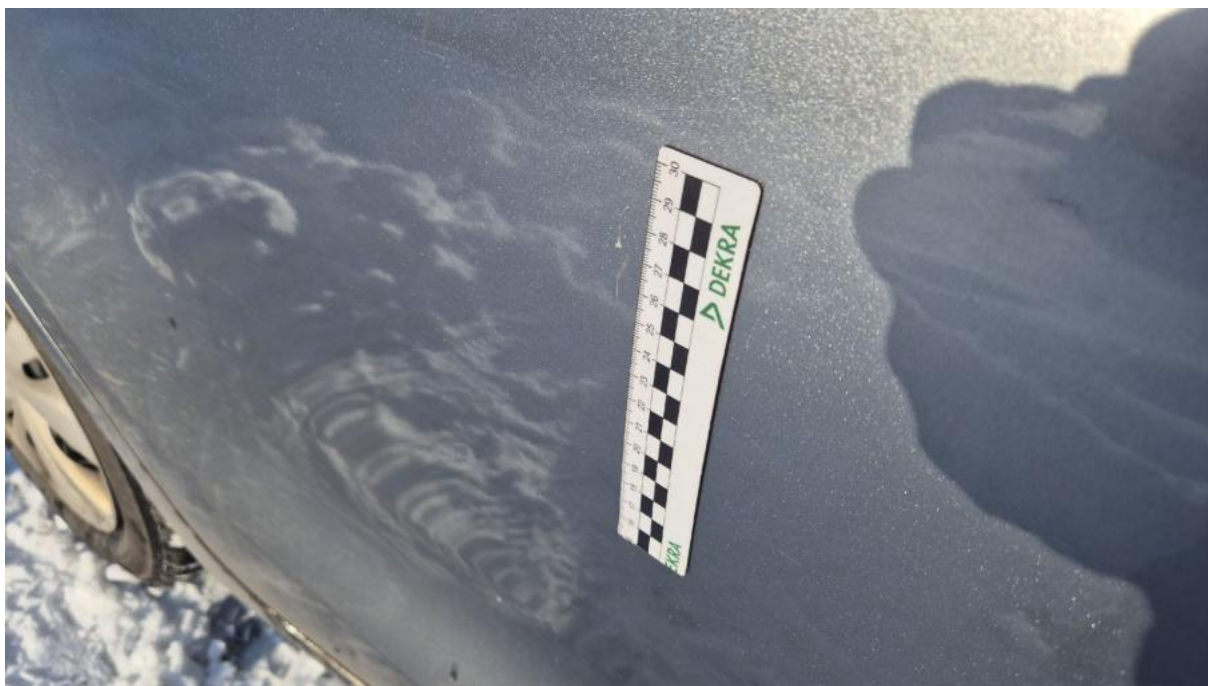
**Fot. 41**

| Poz. | Nazwa pozycji | Opis uszkodzeń | Kwalifik. | Naprawa [rbg] |
|---|---|---|---|---|
| 6 | Drzwi tylne (nieuzbrojone) R | odpryski lakieru | | |

Drzwi tylne P - Rysa/odprysk 1

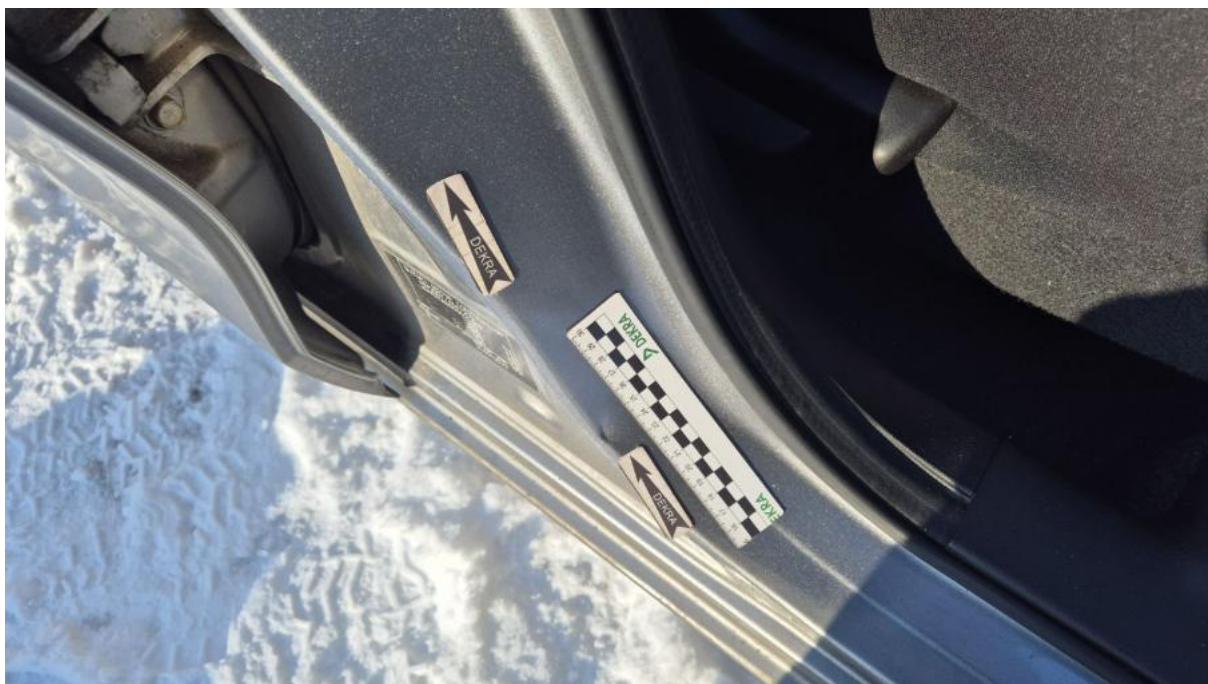
**Fot. 42**

| Poz. | Nazwa pozycji | Opis uszkodzeń | Kwalifik. | Naprawa [rbg] |
|---|---|---|---|---|
| 8 | Słupek środkowy (B) R | wgniecenie | | |

Słupek środkowy P - Wgniecenie/odkształcenie 1

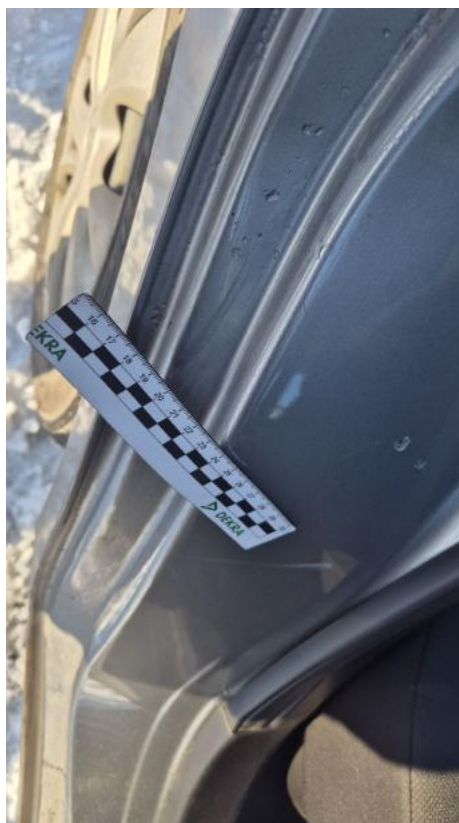
**Fot. 43**

| Poz. | Nazwa pozycji | Opis uszkodzeń | Kwalifik. | Naprawa [rbg] |
|---|---|---|---|---|
| 11 | Blotnik tylny R | zarysowanie, zarysowanie, wgniecenie | | |

Błotnik tylny P / Ściana boczna P - Rysa/odprysk 1

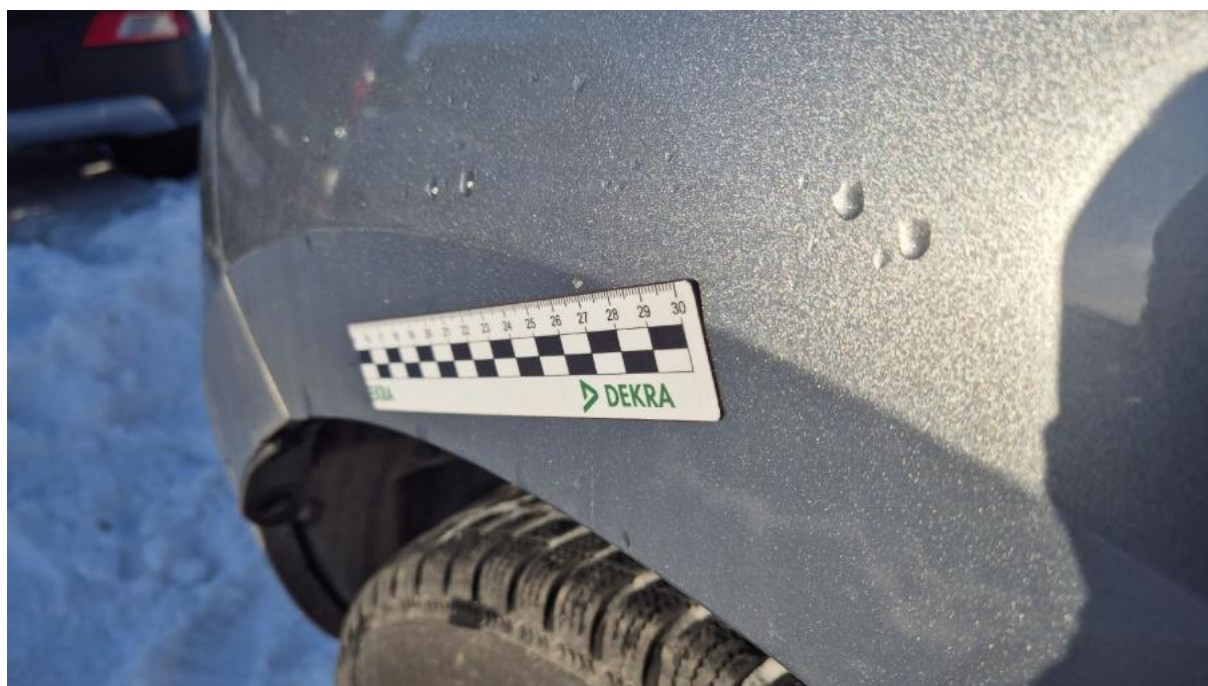
**Fot. 44**

Błotnik tylny P / Ściana boczna P - Rysa/odprysk 2

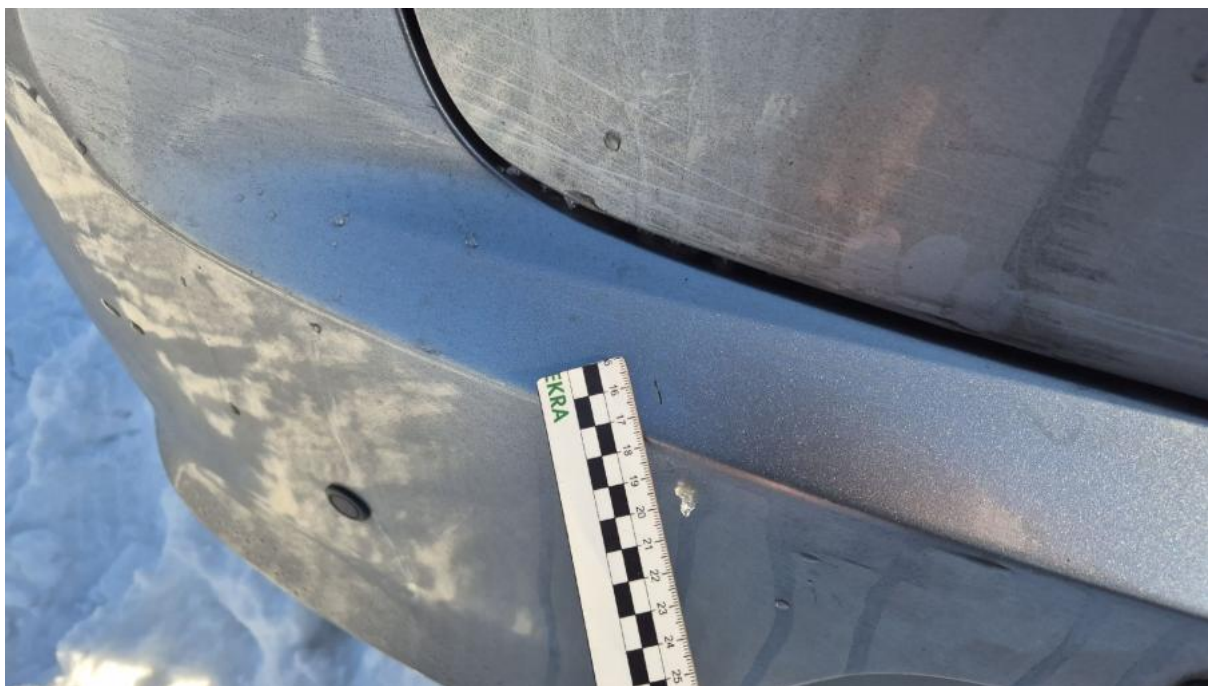
**Fot. 45**

| Poz. | Nazwa pozycji | Opis uszkodzeń | Kwalifik. | Naprawa [rbg] |
|---|---|---|---|---|
| 9 | Okładzina zderzaka tylnego | zarysowanie | | |

Zderzak tylny - Rysa/odprysk 1

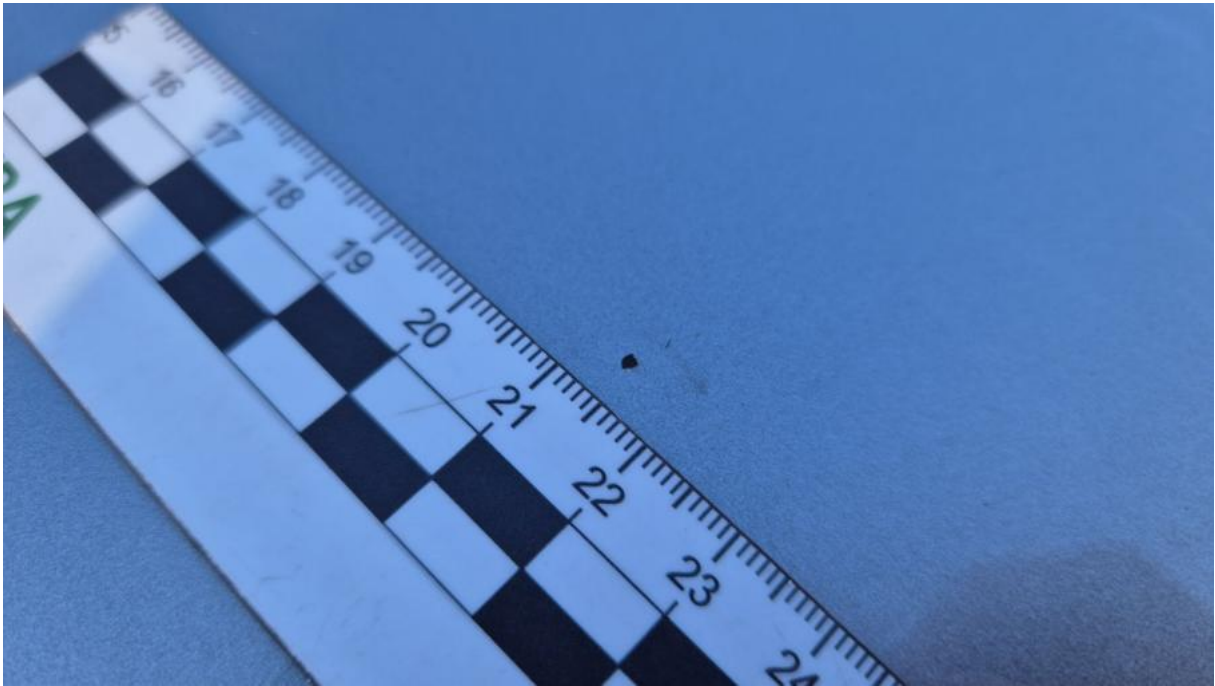
**Fot. 47**

| Poz. | Nazwa pozycji | Opis uszkodzeń | Kwalifik. | Naprawa [rbg] |
|---|---|---|---|---|
| 2 | Dach | odpryski lakieru | NA | |

Dach - Inne 1

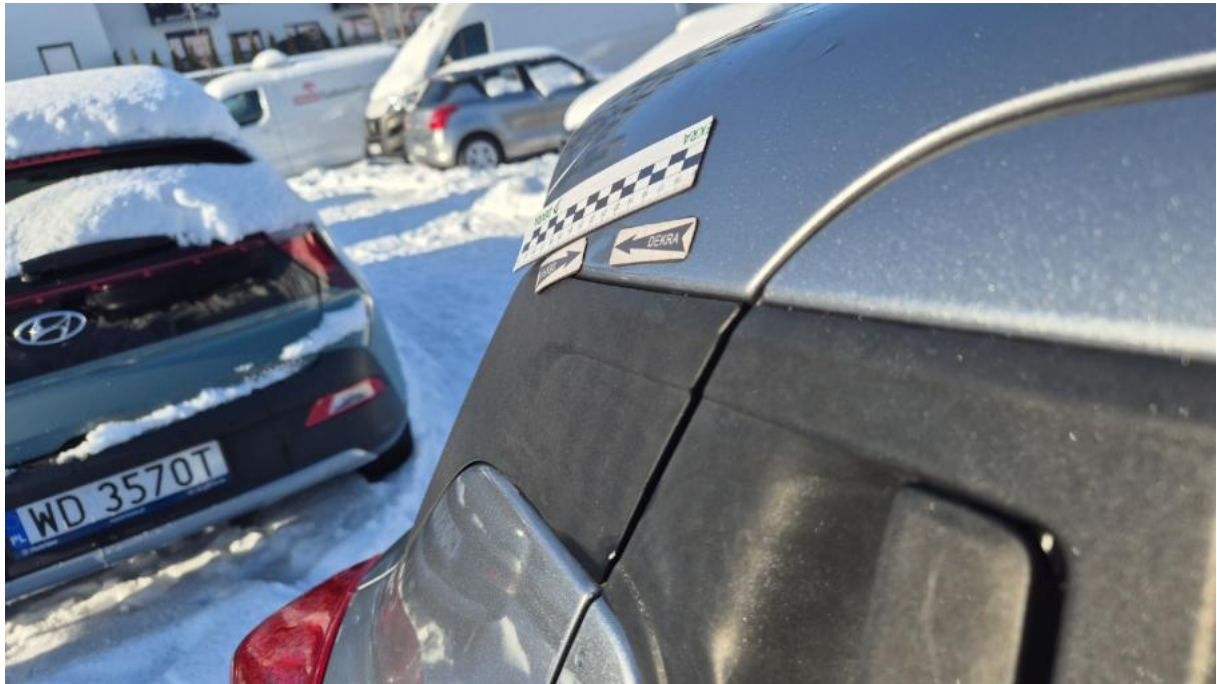
**Fot. 49**

Rama dachu P - Wgniecenie/odkształcenie 1

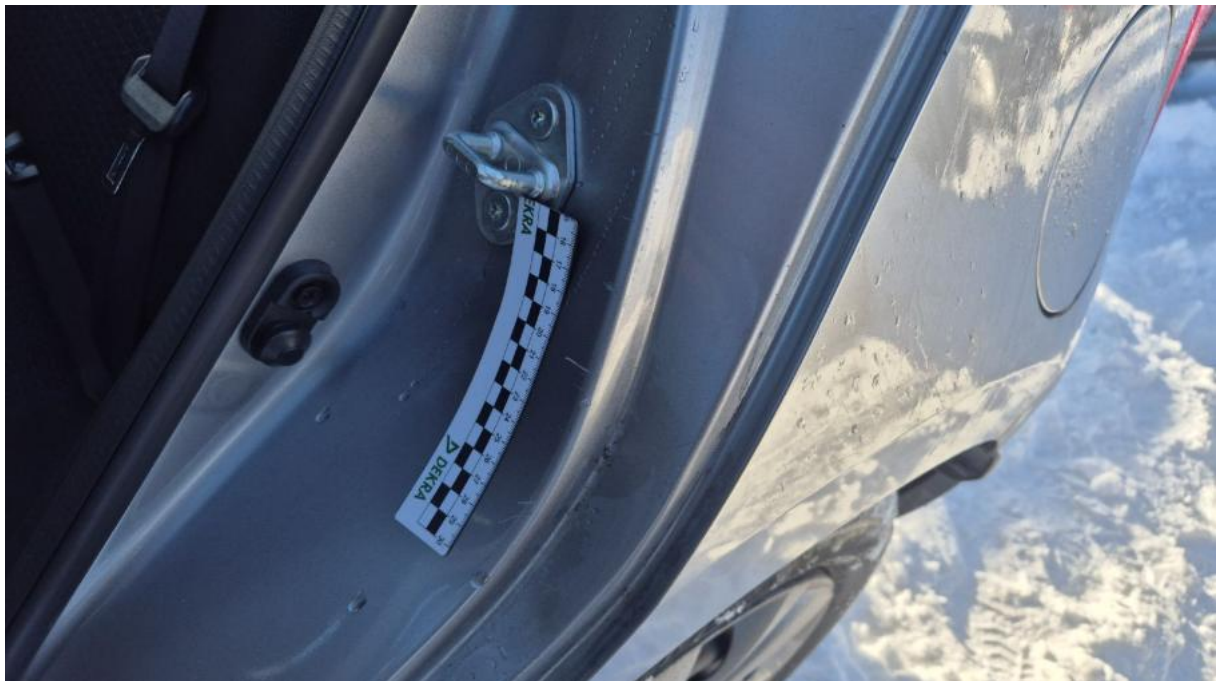
**Fot. 50**

| Poz. | Nazwa pozycji | Opis uszkodzeń | Kwalifik. | Naprawa [rbg] |
|---|---|---|---|---|
| 10 | Blotnik tylny L | zarysowanie | | |

Błotnik tylny L / Ściana boczna L - Rysa/odprysk 1

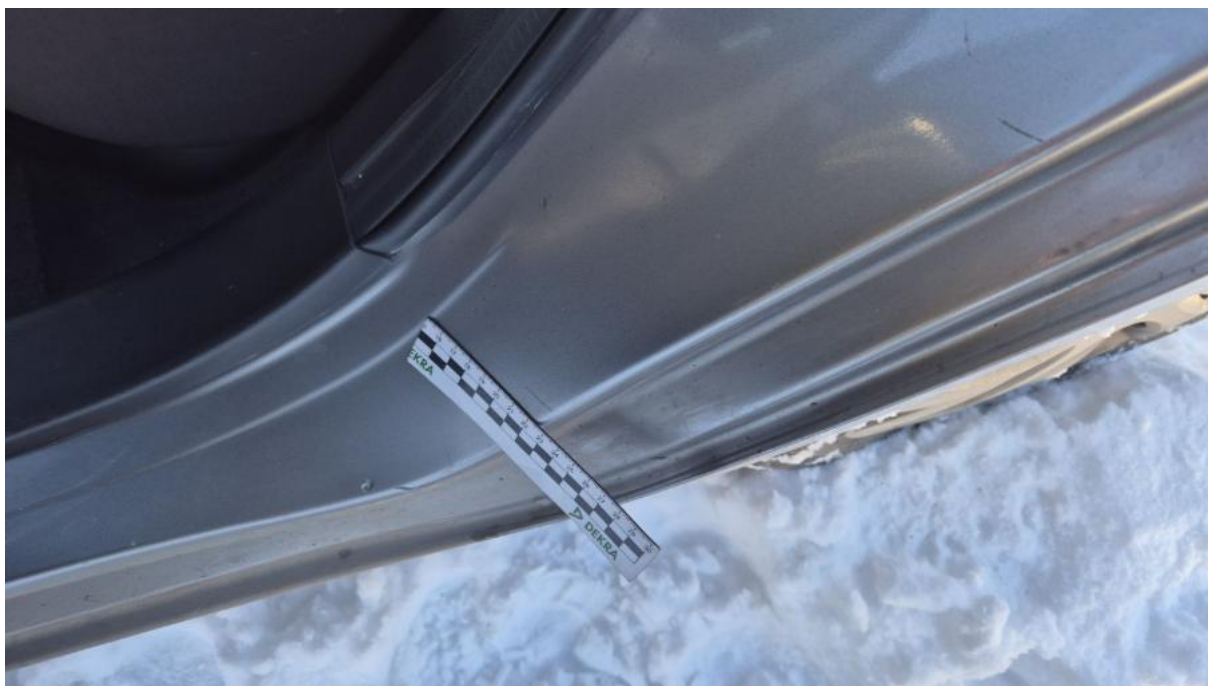
**Fot. 51**

Błotnik tylny L / Ściana boczna L - Rysa/odprysk 2

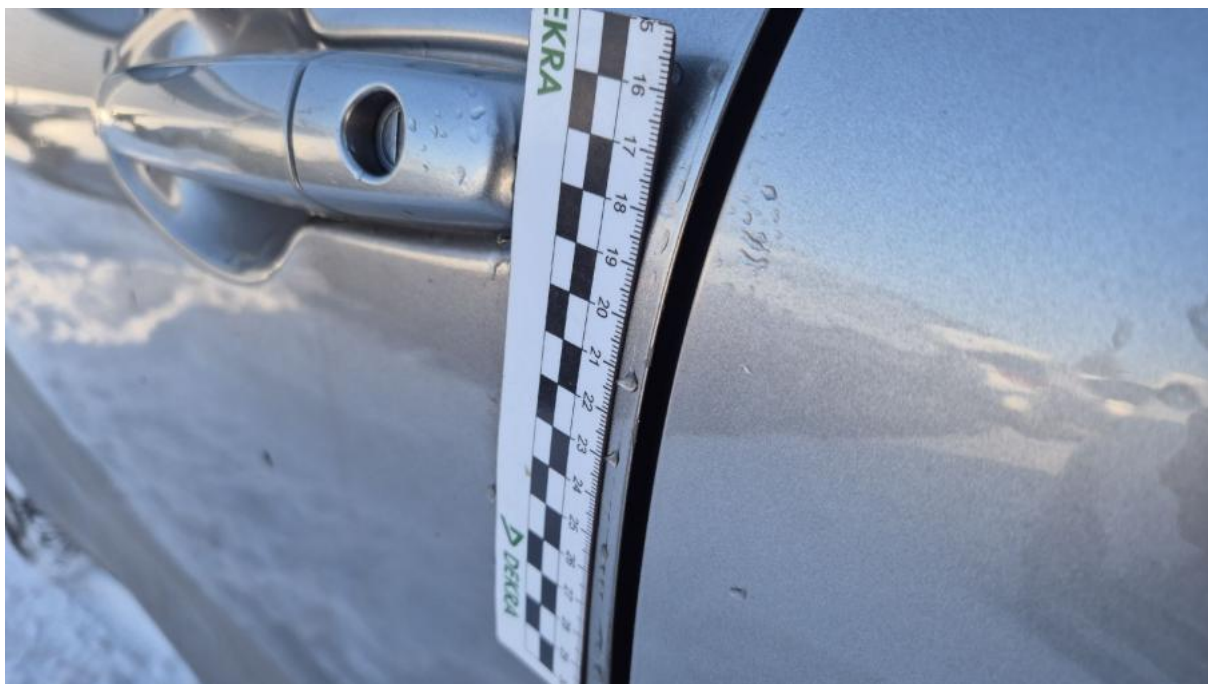
**Fot. 52**

| Poz. | Nazwa pozycji | Opis uszkodzeń | Kwalifik. | Naprawa [rbg] |
|---|---|---|---|---|
| 5 | Drzwi przednie (nieuzbrojone) L | odpryski lakieru | | |

Drzwi przed L - Rysa/odprysk 1

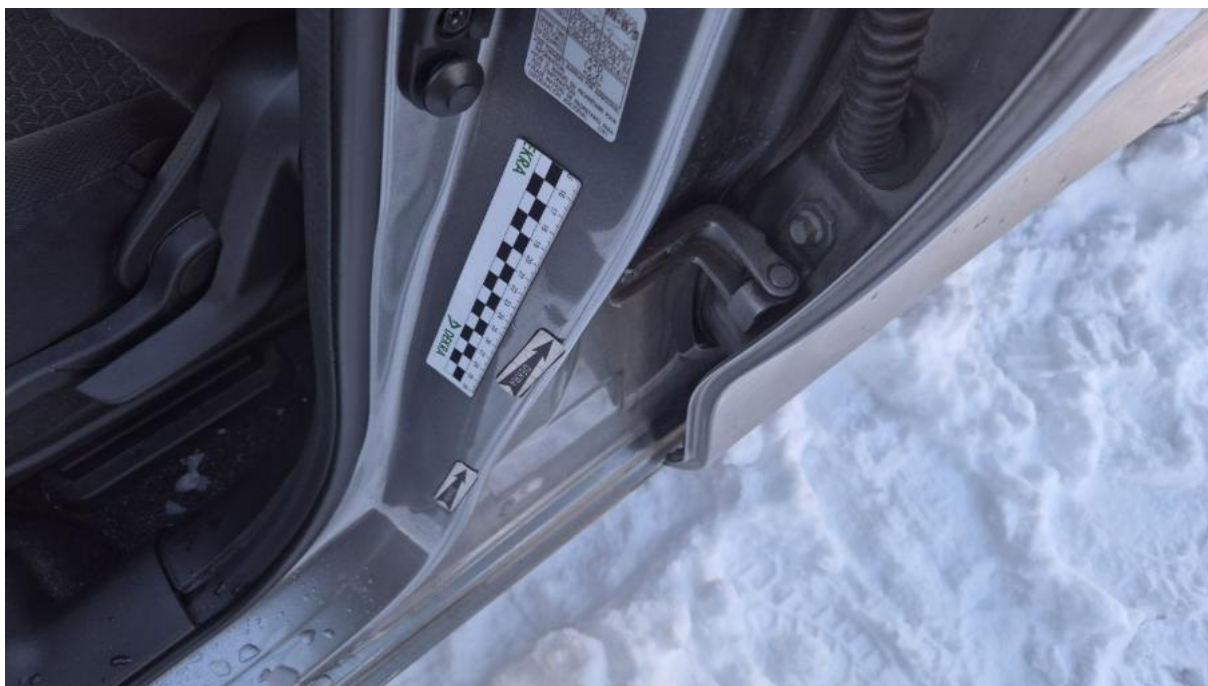
**Fot. 53**

| Poz. | Nazwa pozycji | Opis uszkodzeń | Kwalifik. | Naprawa [rbg] |
|---|---|---|---|---|
| 7 | Słupek środkowy (B) L | wgniecenie | | |

Słupek środkowy L - Wgniecenie/odkształcenie 1
