## Raport z oględzin pojazdu

| Numer raportu | 09166/1/26-15201 | Data raportu | 09-01-2026 |

| Marka, model | SUZUKI Swift 20-24 |
| Numer rejestracyjny | WD7679P |

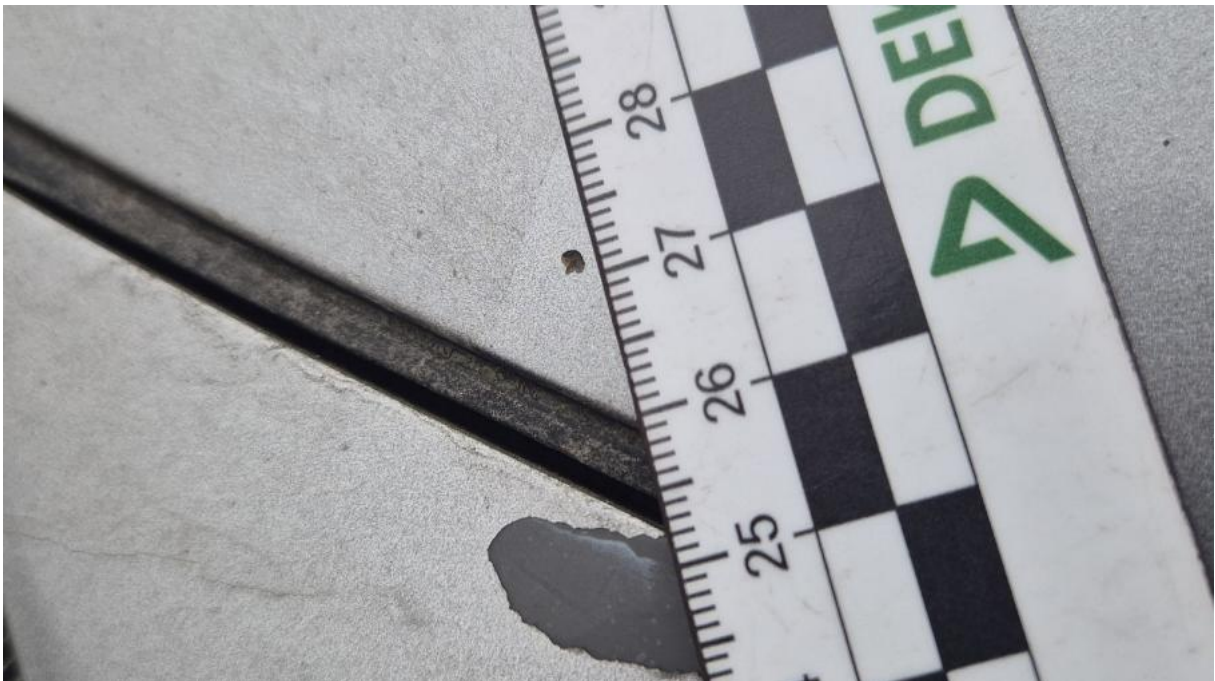
**Fot. 34**

| Poz. | Nazwa pozycji | Opis uszkodzeń | Kwalifik. | Naprawa [rbg] |
|---|---|---|---|---|
| 3 | Pokrywa przednia | odpryski lakieru | NA | |

Pokrywa komory silnika - Inne 1

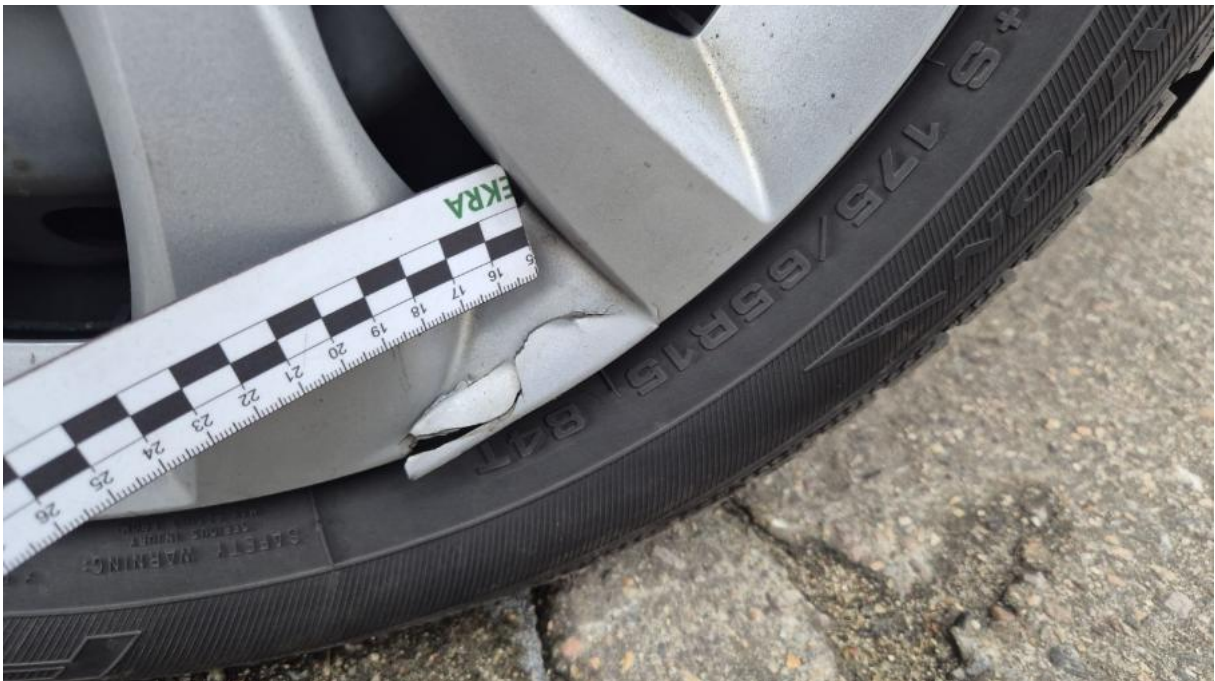
**Fot. 36**

| Poz. | Nazwa pozycji | Opis uszkodzeń | Kwalifik. | Naprawa [rbg] |
|---|---|---|---|---|
| 1 | Kolpak koła przód R | pęknięcie | WY | 0.1 |

Kołpak przedni P - Pęknięcie/rozerwanie 1

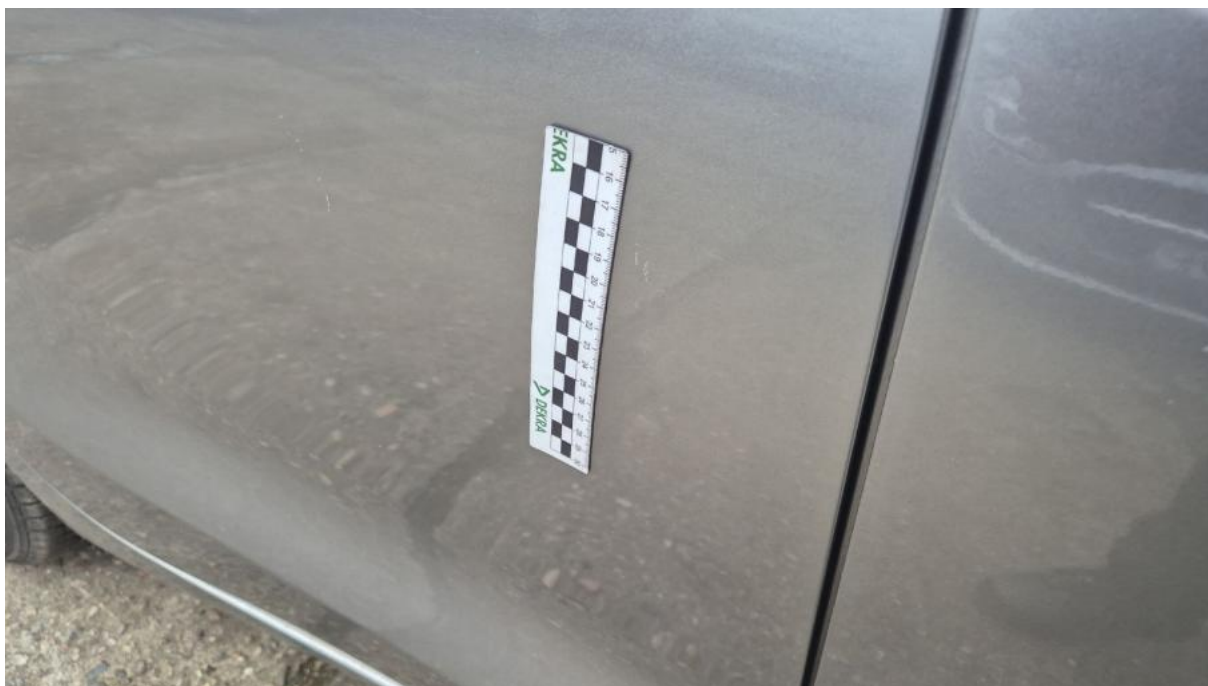
**Fot. 37**

| Poz. | Nazwa pozycji | Opis uszkodzeń | Kwalifik. | Naprawa [rbg] |
|---|---|---|---|---|
| 6 | Drzwi tylne (nieuzbrojone) R | zarysowanie | | |

Drzwi tylne P - Rysa/odprysk 1

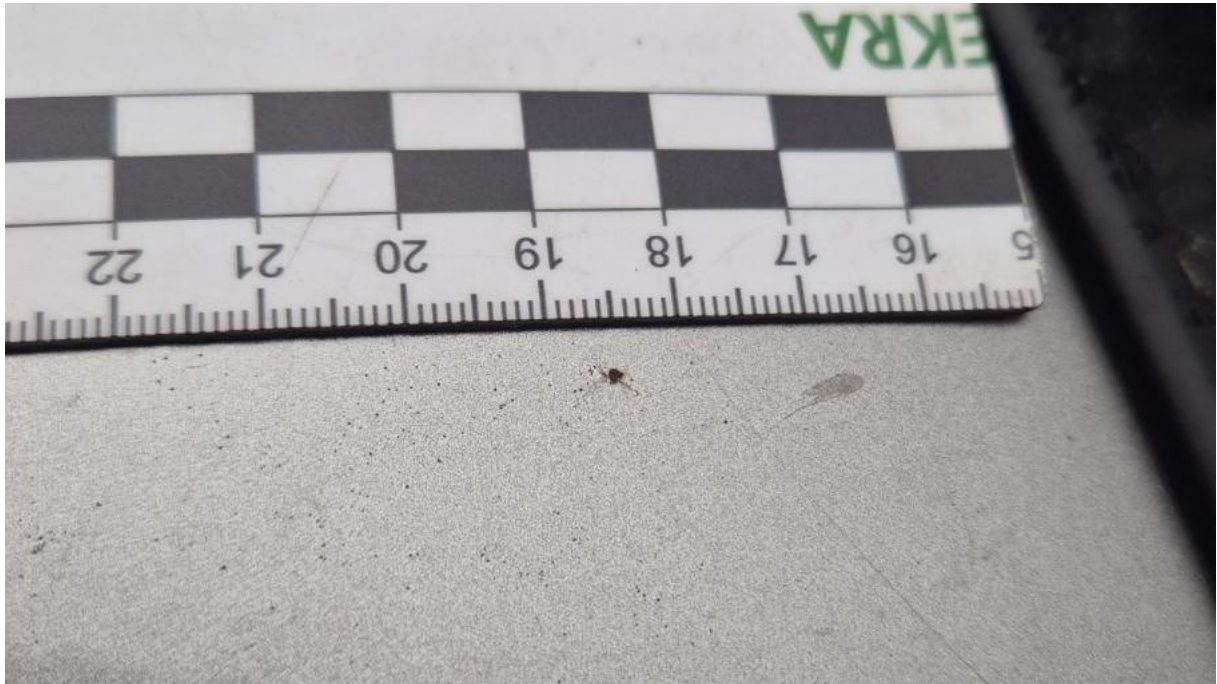
**Fot. 39**

| Poz. | Nazwa pozycji | Opis uszkodzeń | Kwalifik. | Naprawa [rbg] |
|---|---|---|---|---|
| 4 | Dach | odpryski lakieru | NA | |

Dach - Inne 1

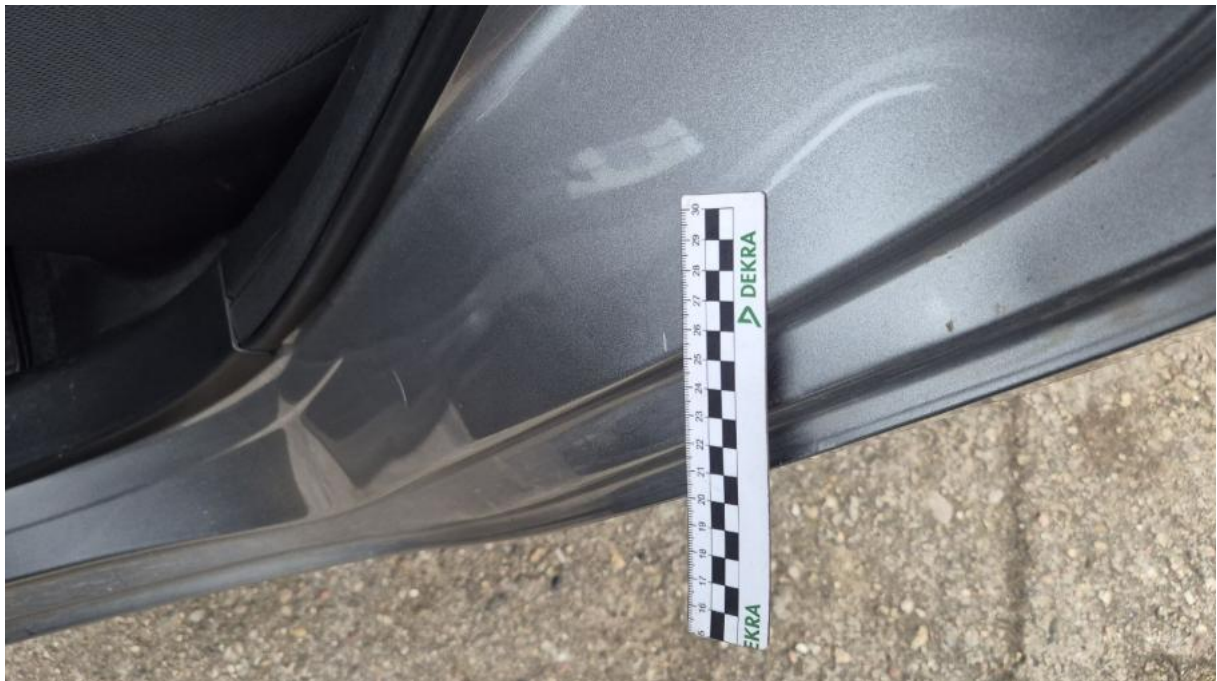
**Fot. 40**

| Poz. | Nazwa pozycji | Opis uszkodzeń | Kwalifik. | Naprawa [rbg] |
|---|---|---|---|---|
| 7 | Błotnik tylny L | zarysowanie, wgniecenie | | |

Błotnik tylny L / Ściana boczna L - Rysa/odprysk 1

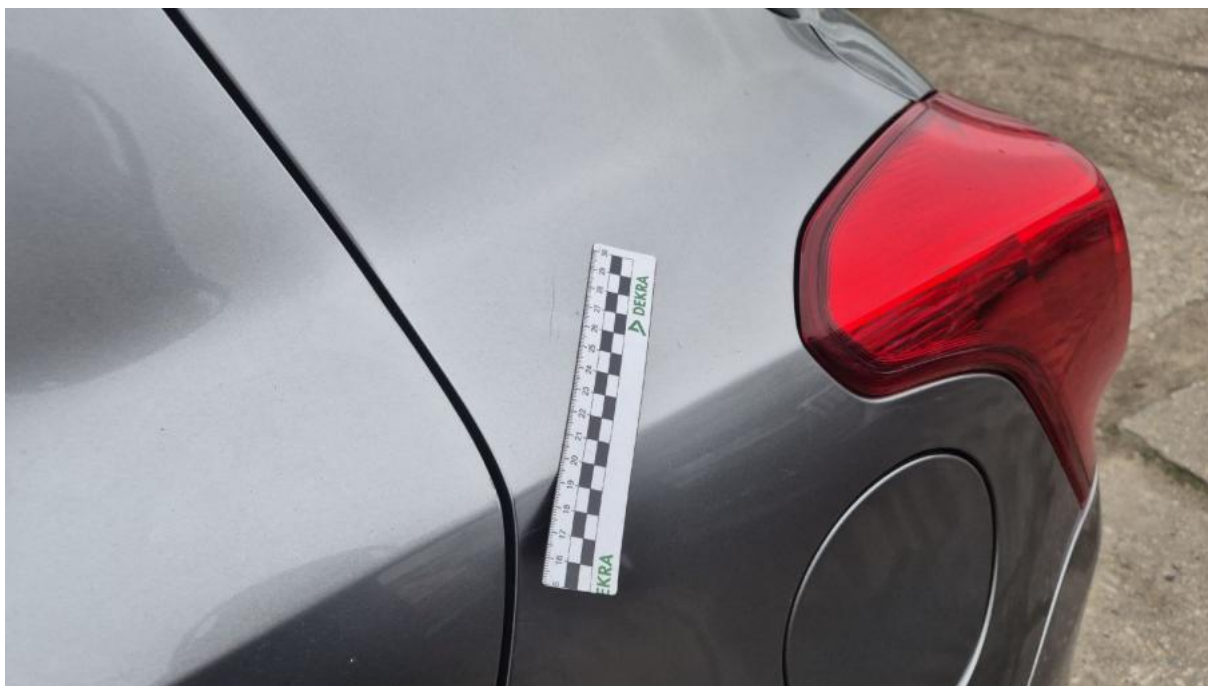
**Fot. 41**

Błotnik tylny L / Ściana boczna L - Rysa/odprysk 2

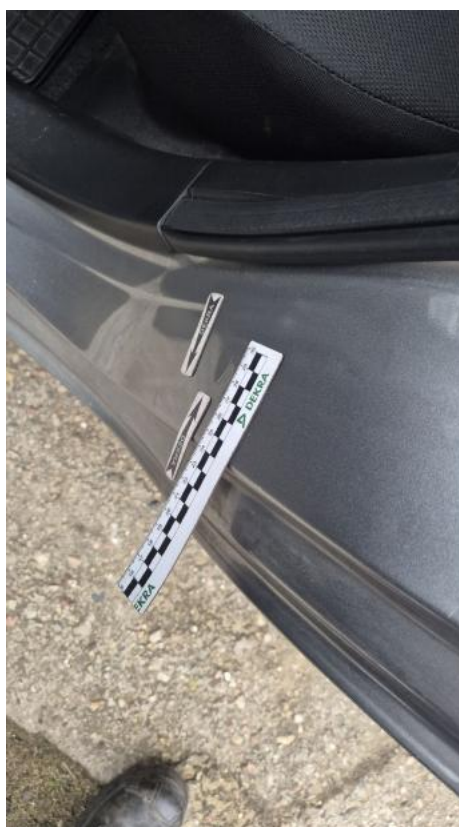
**Fot. 42**

Błotnik tylny L / Ściana boczna L - Wgniecenie/odkształcenie 1

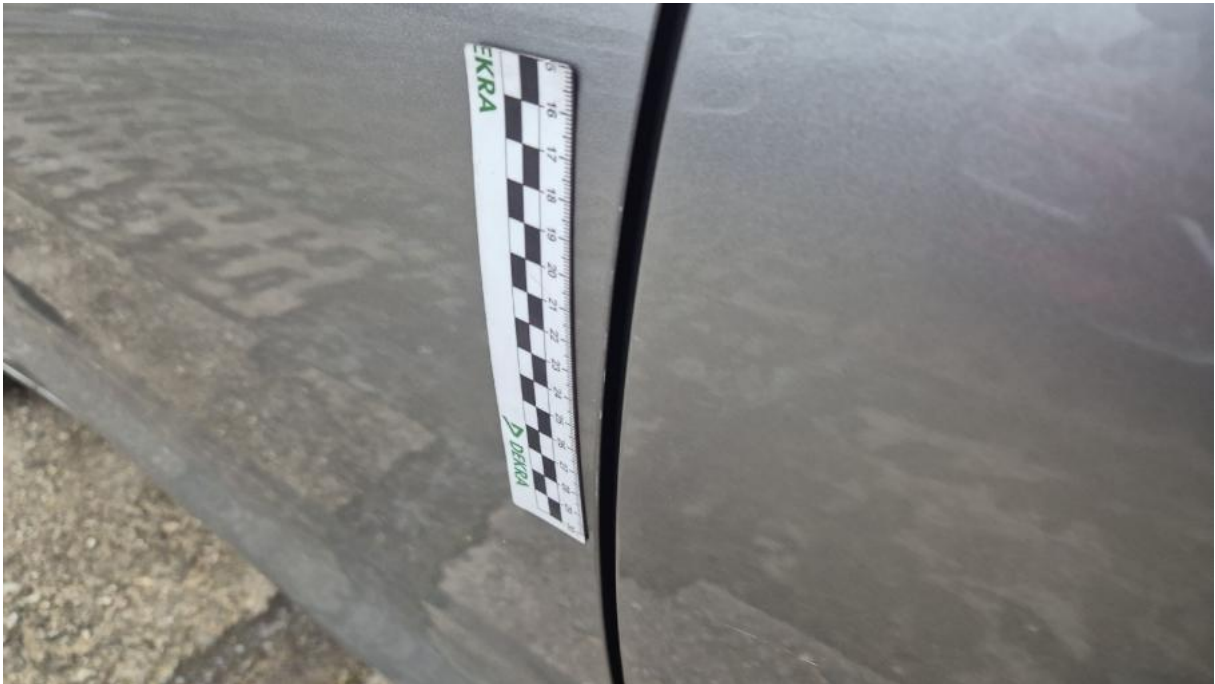
**Fot. 43**

| Poz. | Nazwa pozycji | Opis uszkodzeń | Kwalifik. | Naprawa [rbg] |
|---|---|---|---|---|
| 5 | Drzwi przednie (nieuzbrojone) L | odpryski lakieru, wgniecenie | | |

Drzwi przed L - Rysa/odprysk 1

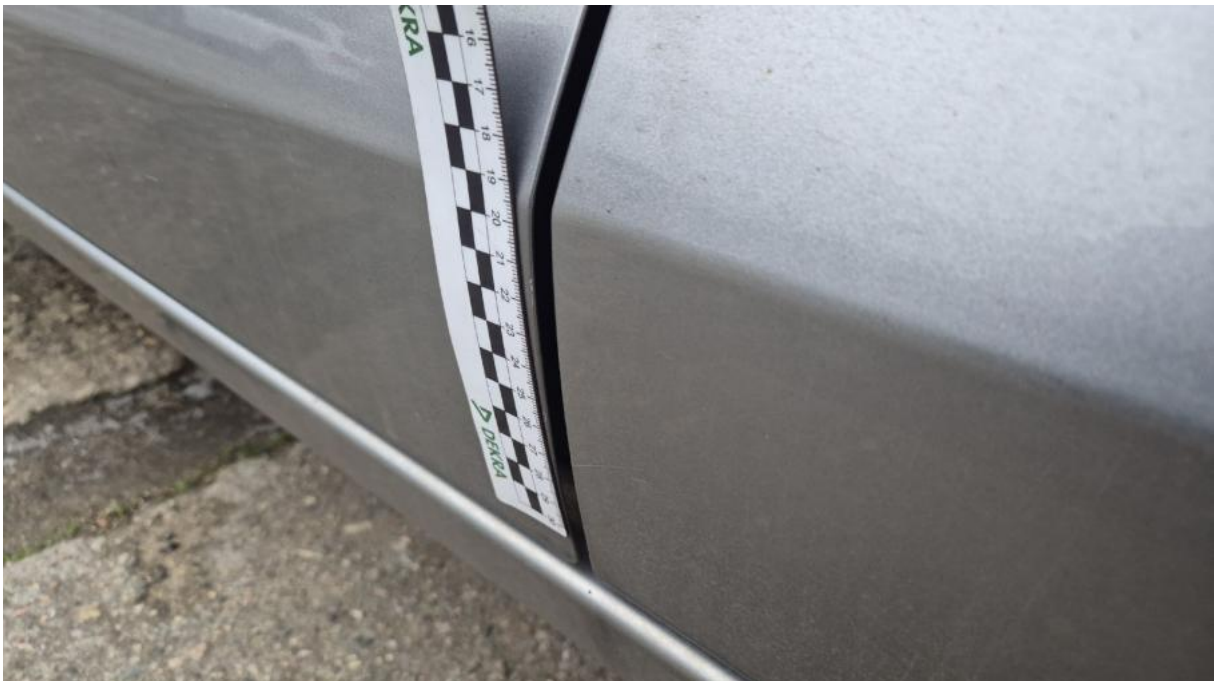
**Fot. 44**

Drzwi przed L - Rysa/odprysk 2

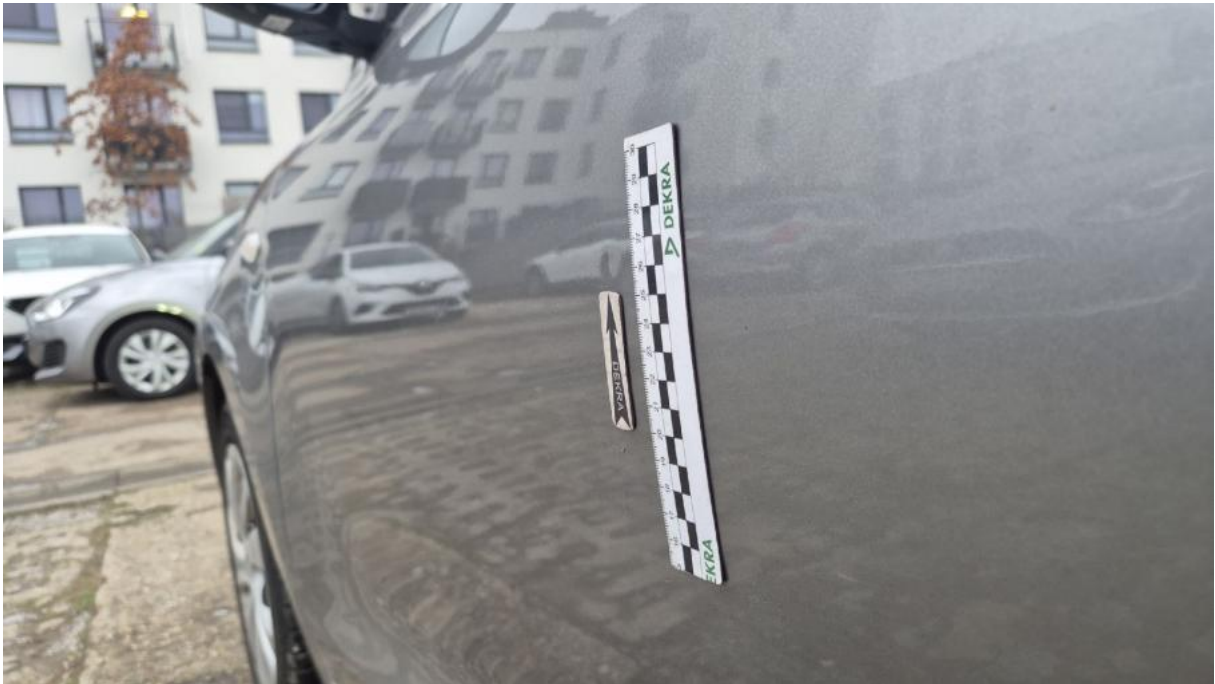
**Fot. 45**

Drzwi przed L - Wgniecenie/odkształcenie 1

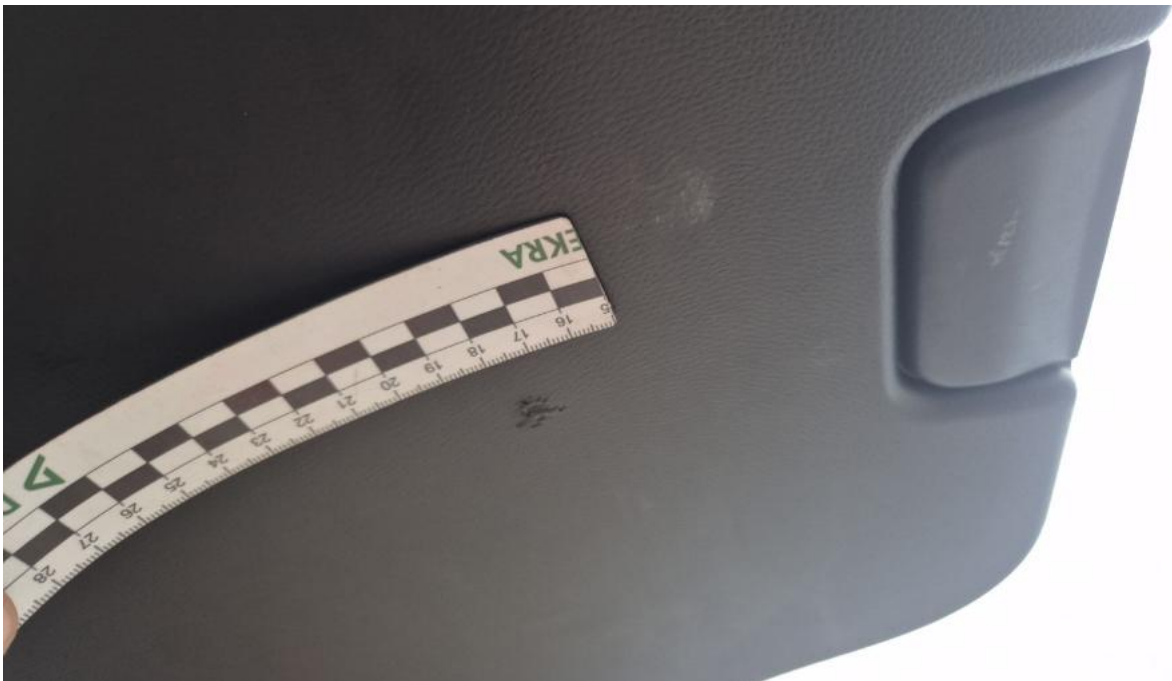
**Fot. 46**

| Poz. | Nazwa pozycji | Opis uszkodzeń | Kwalifik. | Naprawa [rbg] |
|---|---|---|---|---|
| 8 | Komplet nakładek pokrywy tylnej | zarysowanie | | |

Wykładzina pokrywy tylnej - Rysa/odprysk 1
