## Raport z oględzin pojazdu

| Numer raportu | 09112/1/26-15201 | Data raportu | 08-01-2026 |

| Marka, model | SUZUKI Swift 20-24 |
| Numer rejestracyjny | WD7314P |

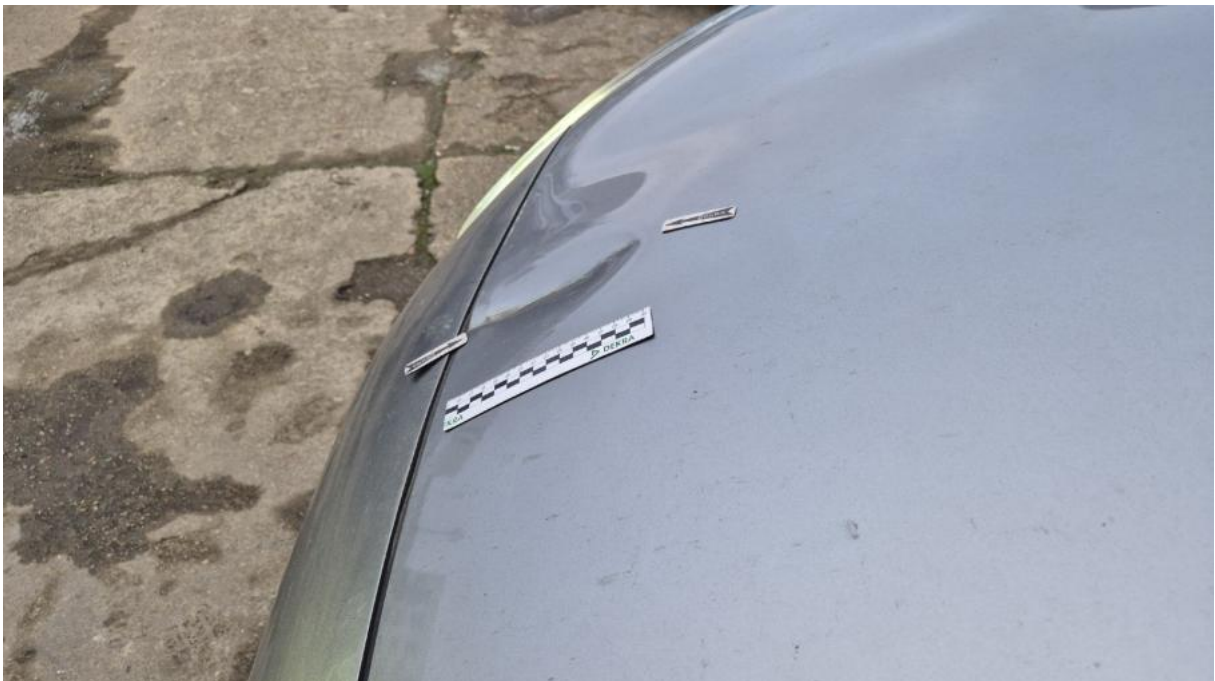
**Fot. 34**

| Poz. | Nazwa pozycji | Opis uszkodzeń | Kwalifik. | Naprawa [rbg] |
|---|---|---|---|---|
| 1 | Pokrywa przednia | wgniecenie, zarysowanie | NA | 3 |

Pokrywa komory silnika - Wgniecenie/odkształcenie 1

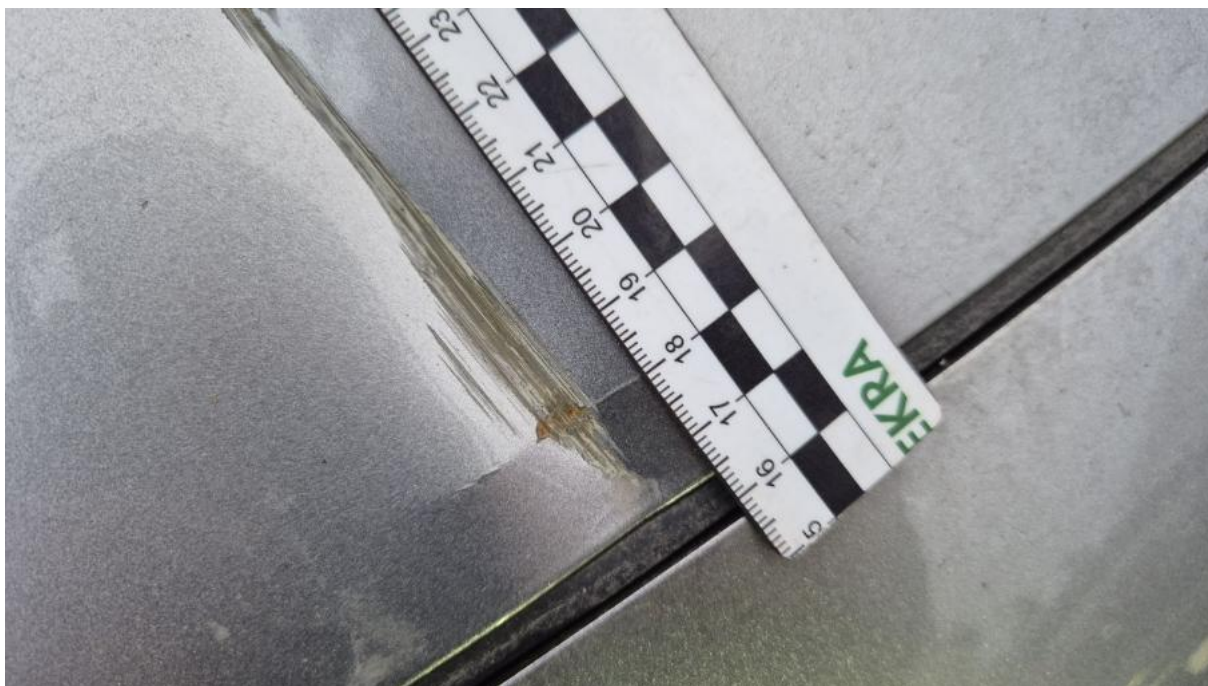
**Fot. 35**

Pokrywa komory silnika - Inne 1

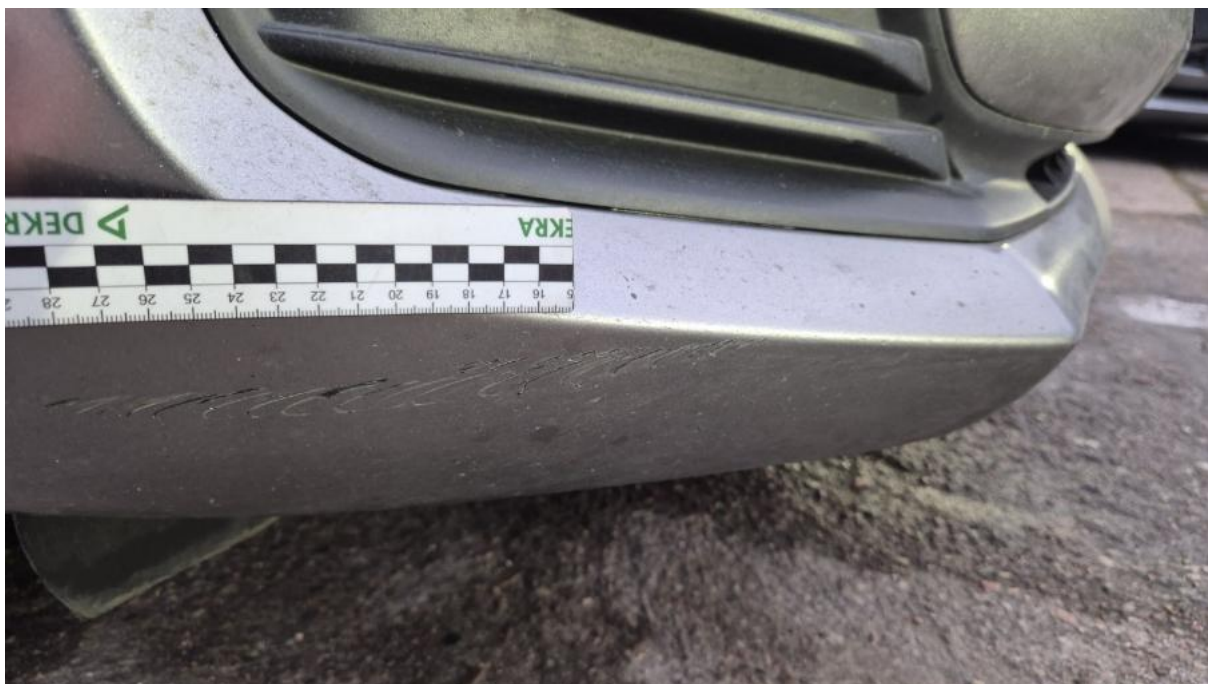
**Fot. 36**

| Poz. | Nazwa pozycji | Opis uszkodzeń | Kwalifik. | Naprawa [rbg] |
|---|---|---|---|---|
| 8 | Okładzina zderzaka przedniego | zarysowanie | | |

Zderzak - Rysa/odprysk 1

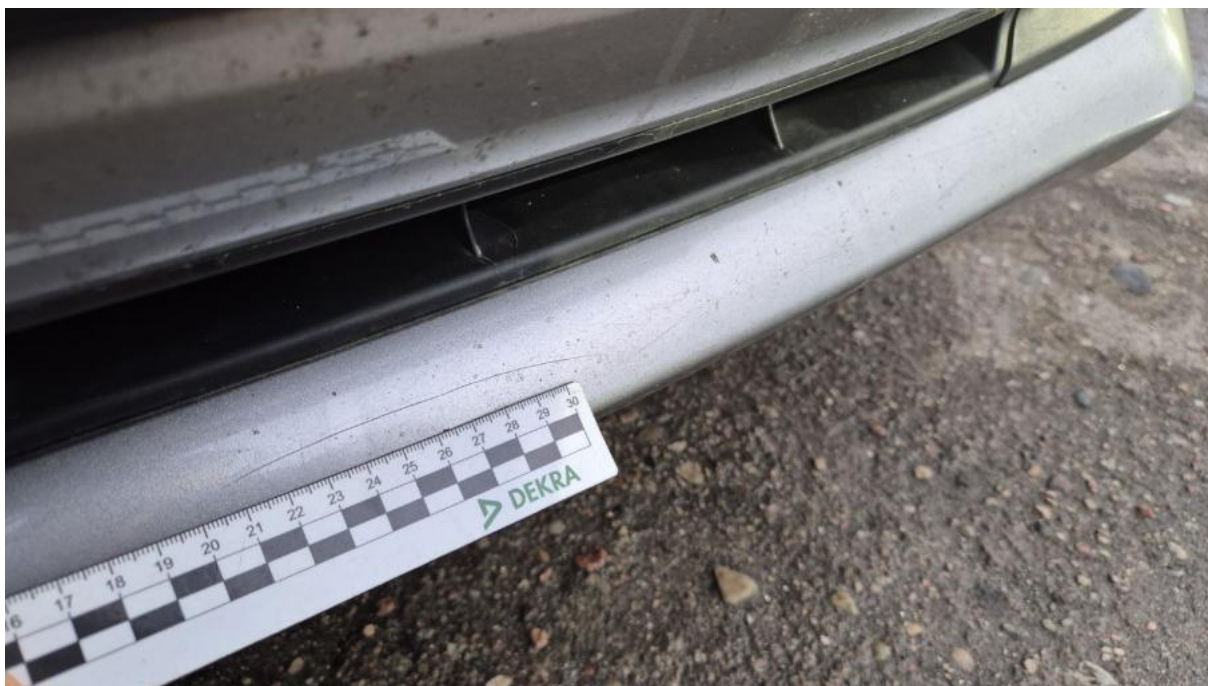
**Fot. 37**

Zderzak - Rysa/odprysk 2

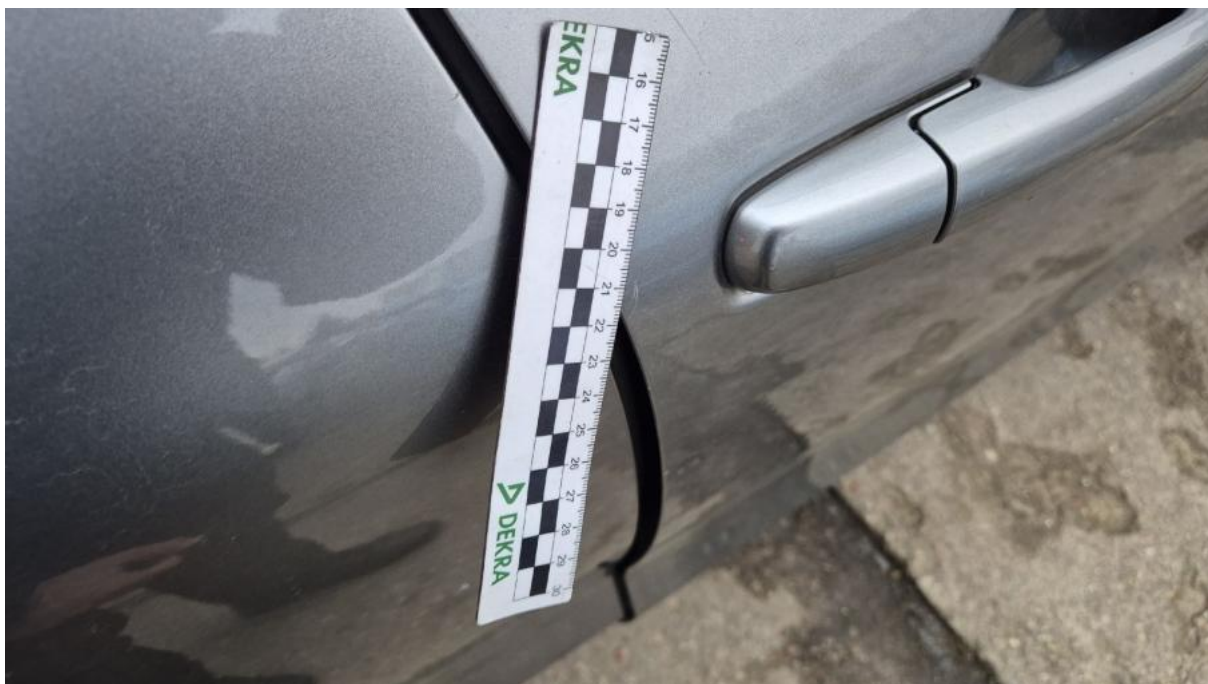
**Fot. 38**

| Poz. | Nazwa pozycji | Opis uszkodzeń | Kwalifik. | Naprawa [rbg] |
|---|---|---|---|---|
| 12 | Drzwi przednie (nieuzbrojone) R | odpryski lakieru | | |

Drzwi przednie P - Rysa/odprysk 1

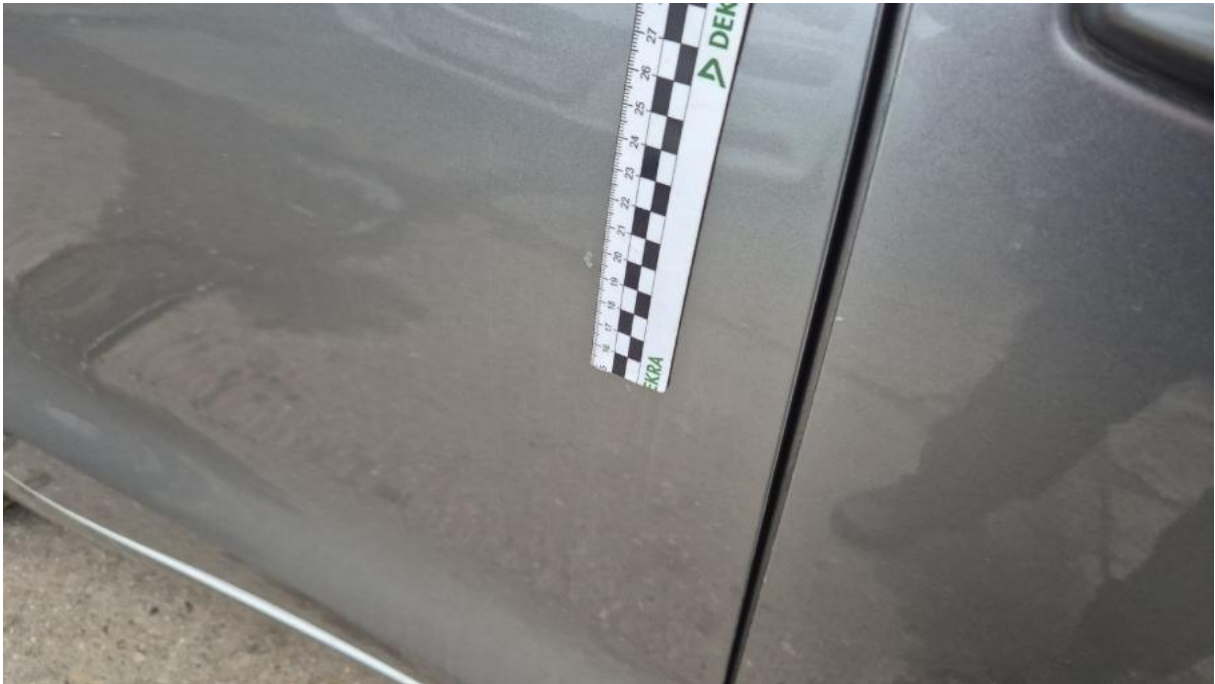
**Fot. 39**

| Poz. | Nazwa pozycji | Opis uszkodzeń | Kwalifik. | Naprawa [rbg] |
|---|---|---|---|---|
| 13 | Drzwi tylne (nieuzbrojone) R | odpryski lakieru | | |

Drzwi tylne P - Rysa/odprysk 1

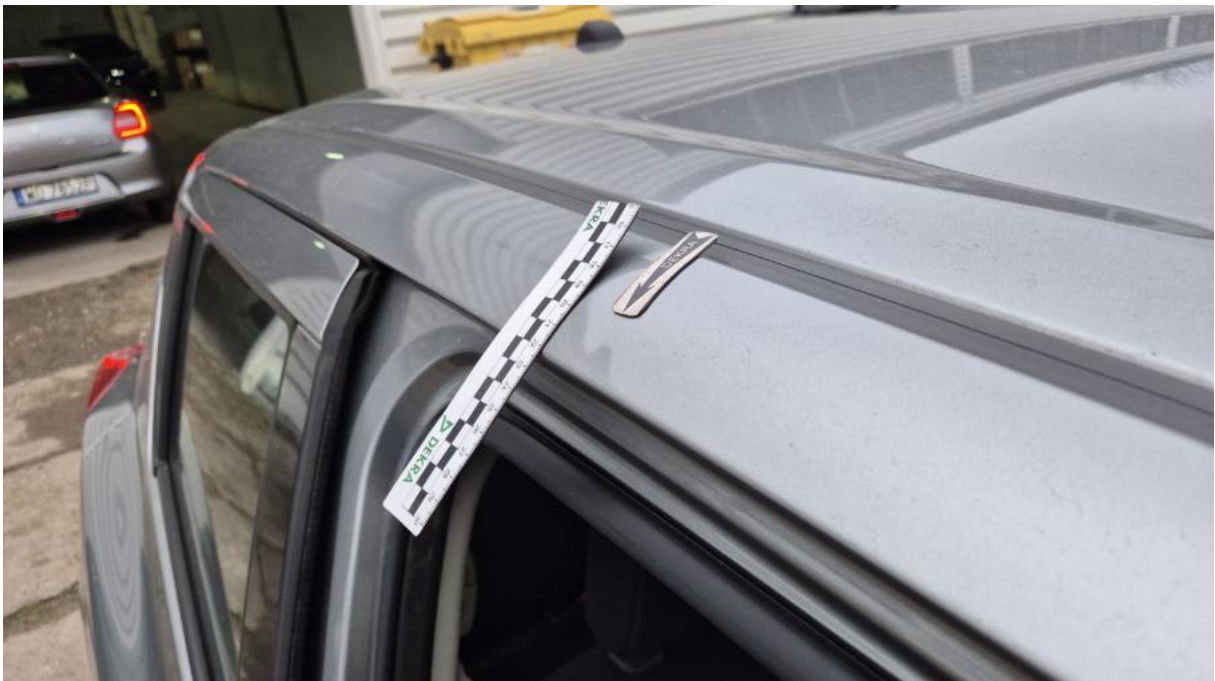
**Fot. 40**

| Poz. | Nazwa pozycji | Opis uszkodzeń | Kwalifik. | Naprawa [rbg] |
|---|---|---|---|---|
| 10 | Słupek przedni (A) z progiem R | wgniecenie | | |

Słupek przedni P - Wgniecenie/odkształcenie 1

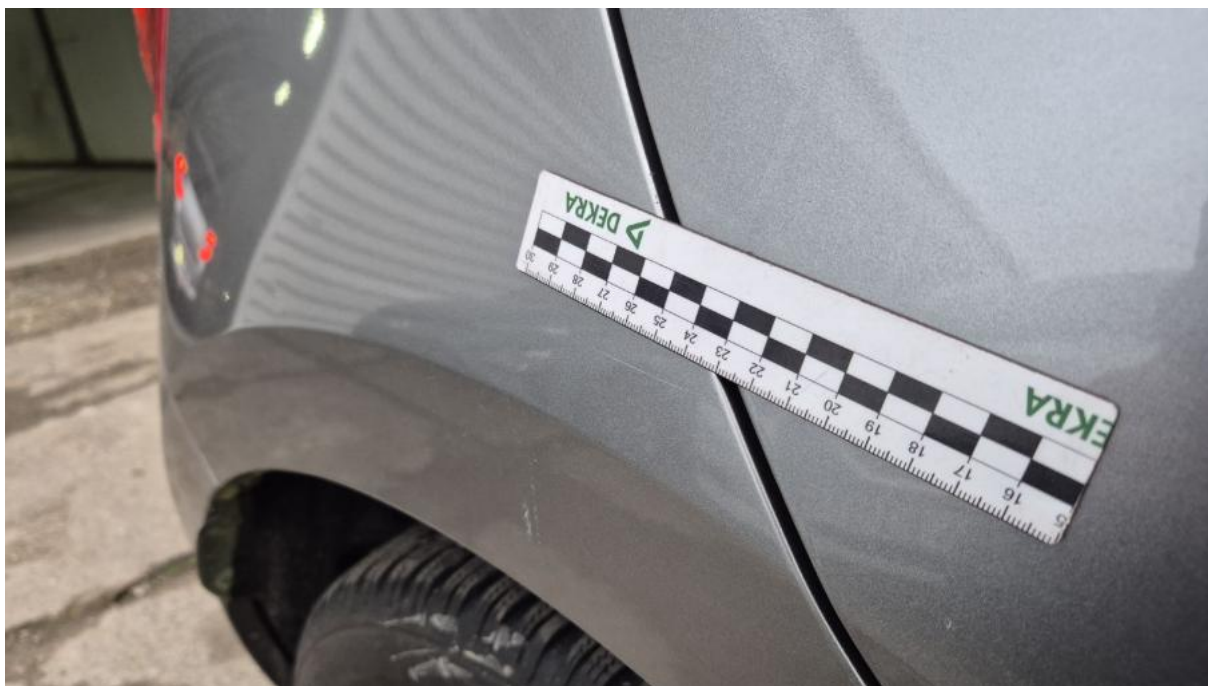
**Fot. 41**

| Poz. | Nazwa pozycji | Opis uszkodzeń | Kwalifik. | Naprawa [rbg] |
|---|---|---|---|---|
| 14 | Błotnik tylny R | zarysowanie, wgniecenie, wgniecenie | | |

Błotnik tylny P / Ściana boczna P - Rysa/odprysk 1

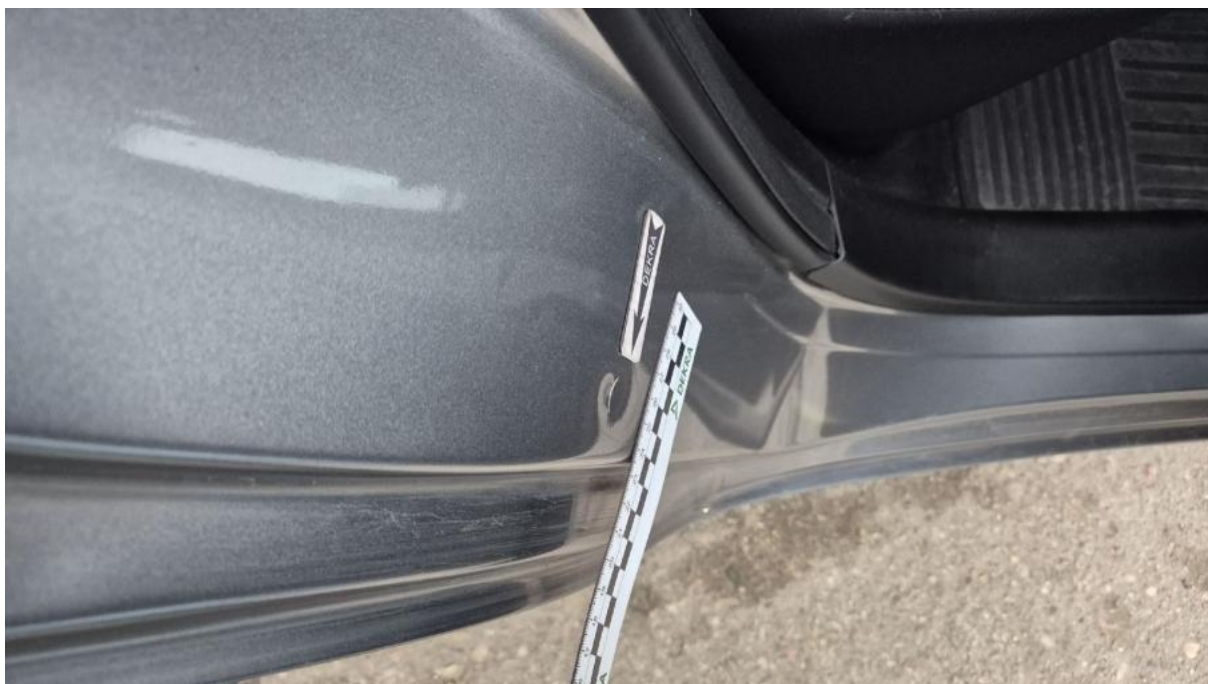
**Fot. 42**

Błotnik tylny P / Ściana boczna P - Wgniecenie/odkształcenie 1

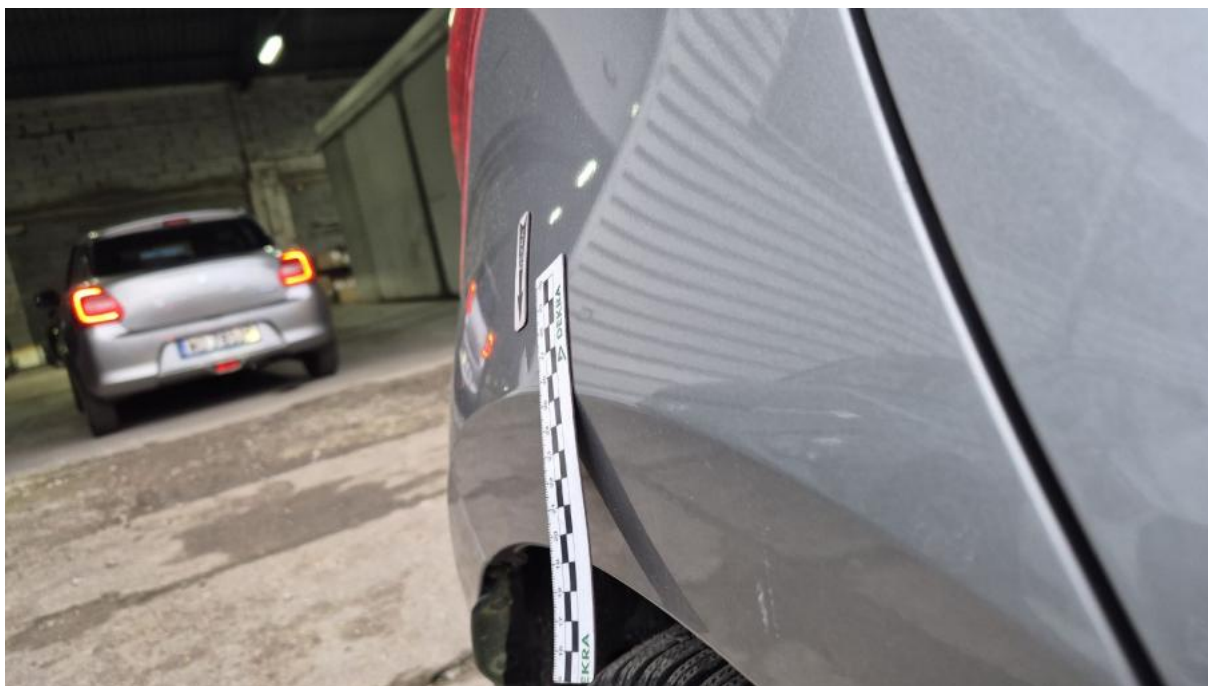
**Fot. 43**

Błotnik tylny P / Ściana boczna P - Wgniecenie/odkształcenie 2

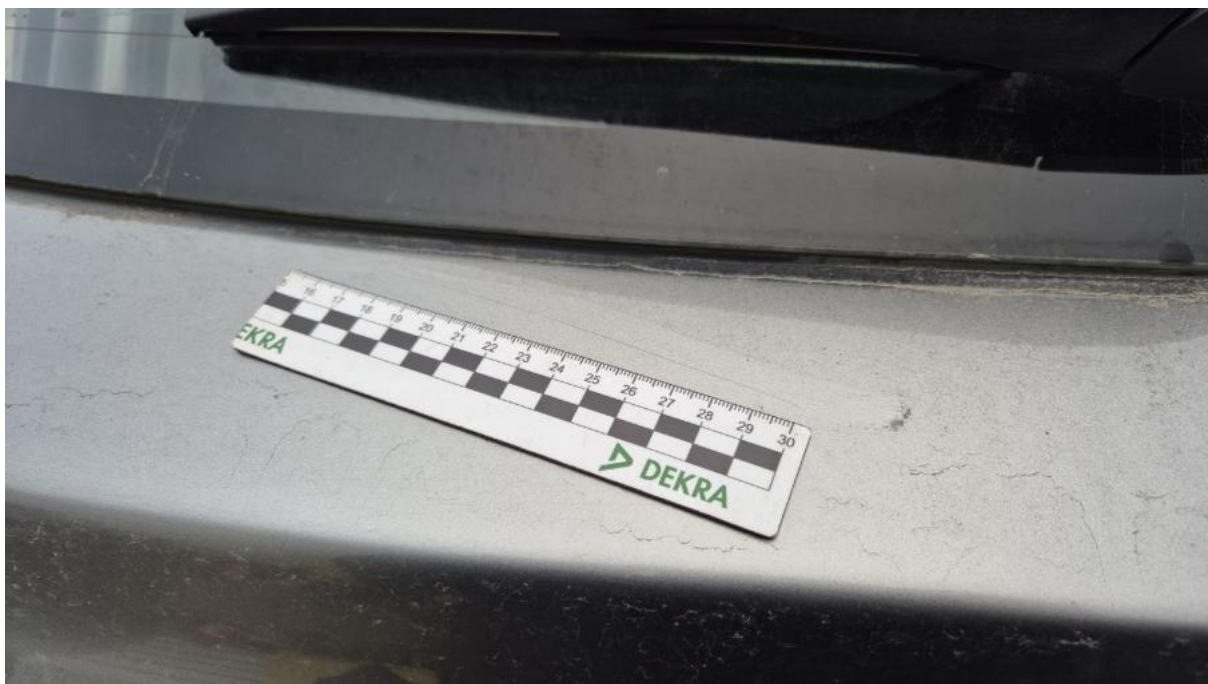
**Fot. 44**

| Poz. | Nazwa pozycji | Opis uszkodzeń | Kwalifik. | Naprawa [rbg] |
|---|---|---|---|---|
| 15 | Pokrywa tylna | zarysowanie | | |

Pokrywy bagażnika - Rysa/odprysk 1

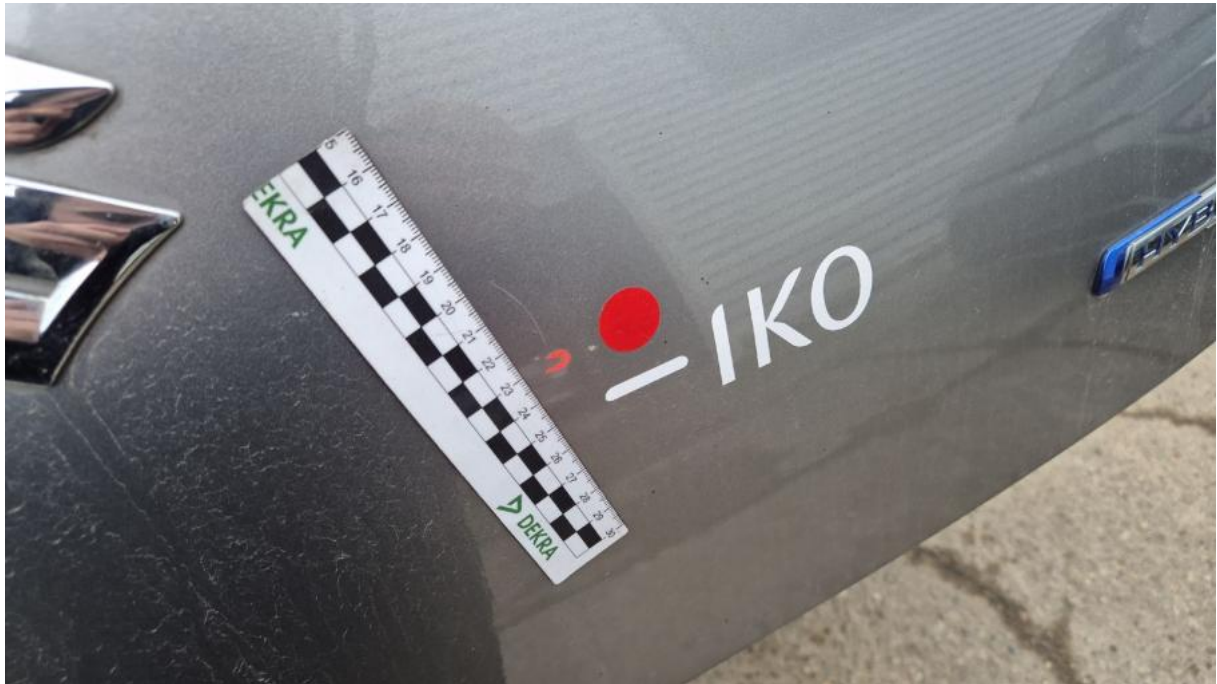
**Fot. 45**

Pokrywy bagażnika - Rysa/odprysk 2

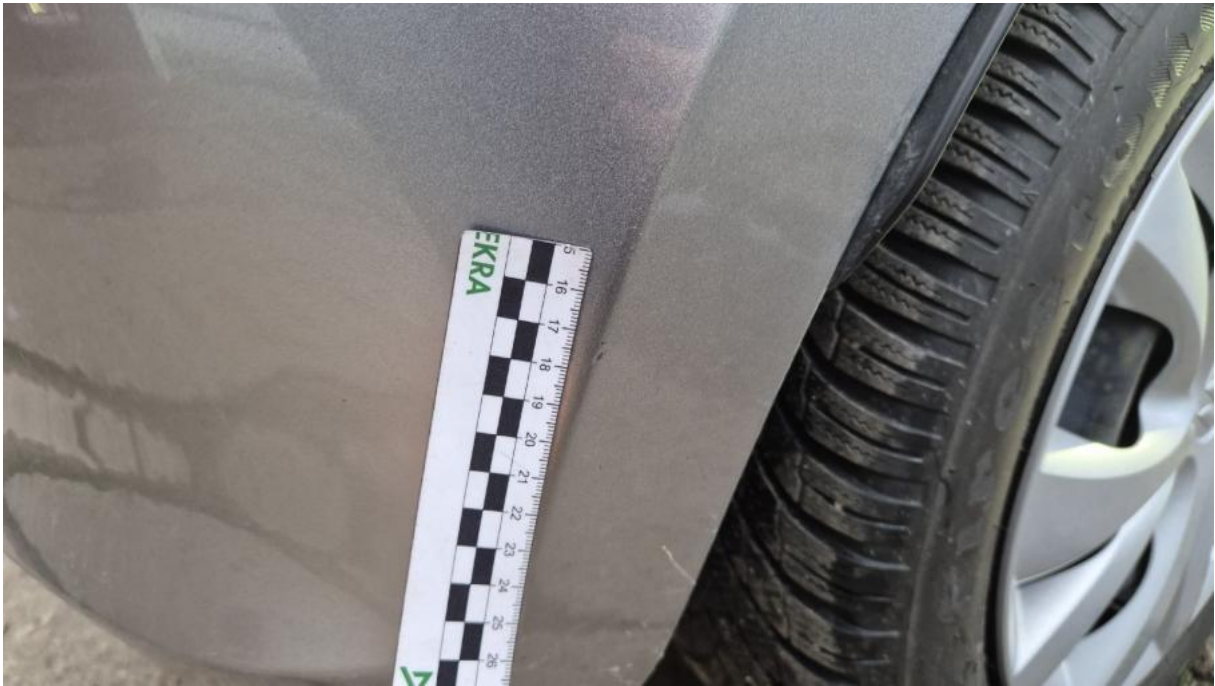
**Fot. 47**

| Poz. | Nazwa pozycji | Opis uszkodzeń | Kwalifik. | Naprawa [rbg] |
|---|---|---|---|---|
| 5 | Okładzina zderzaka tylnego | zarysowanie | NA | |

Zderzak tylny - Rysa/odprysk 1

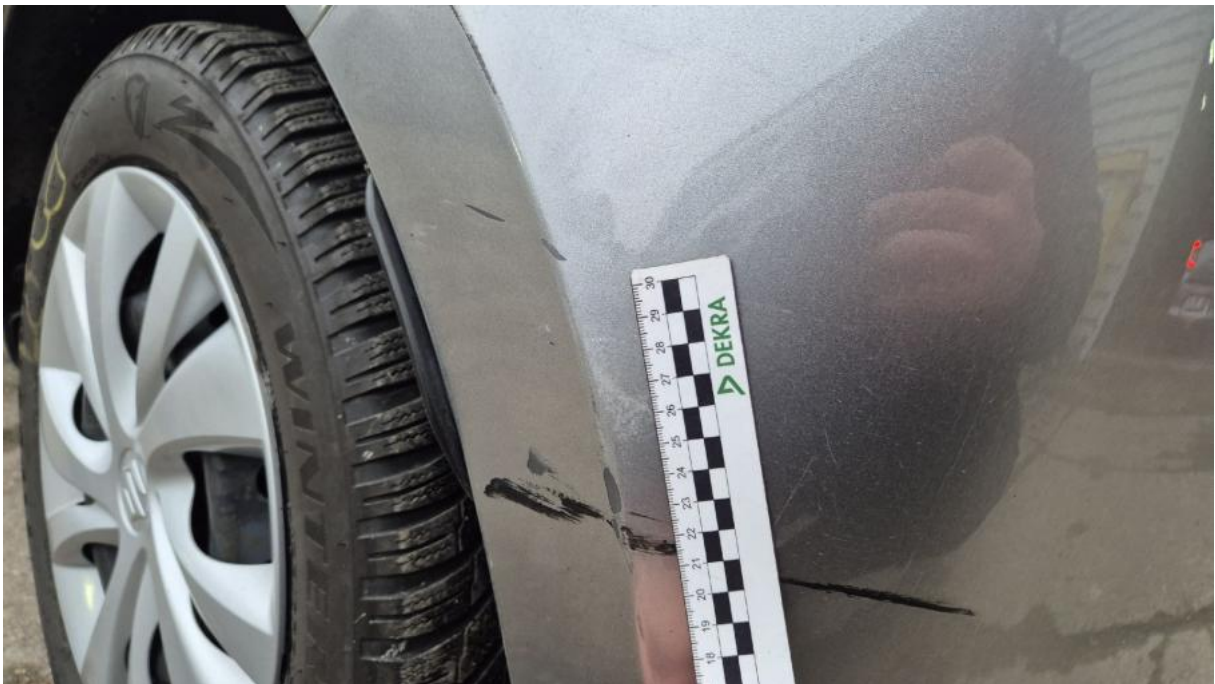
**Fot. 48**

Zderzak tylny - Rysa/odprysk 2

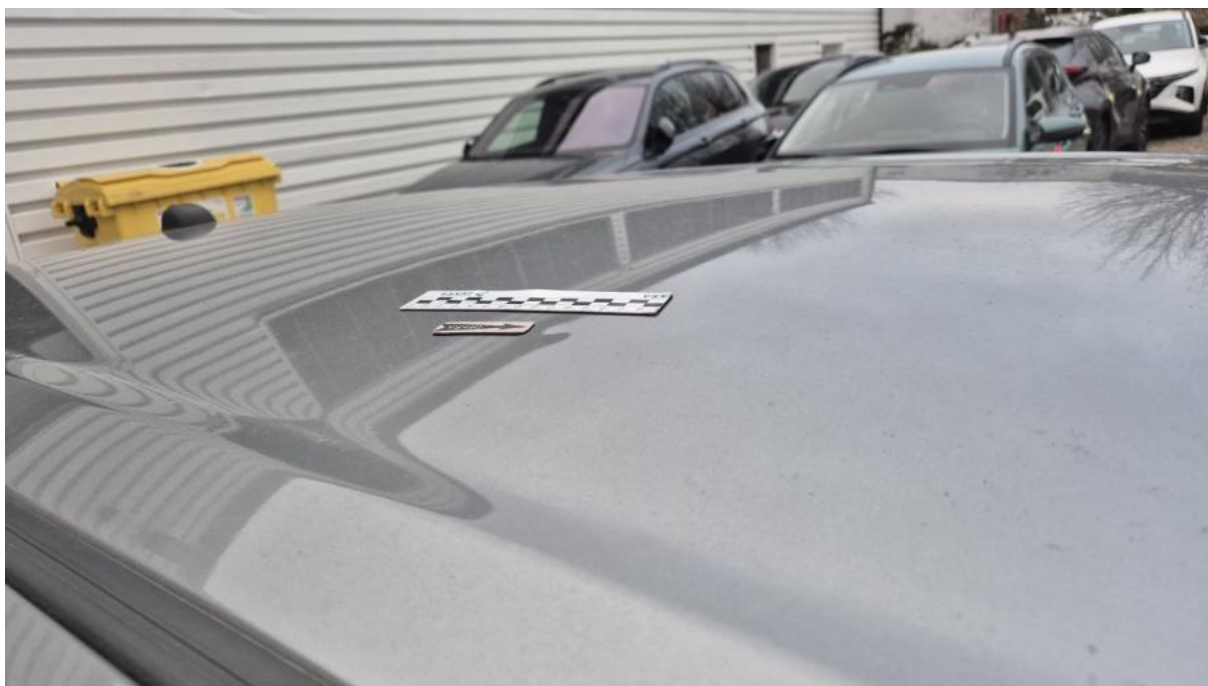
**Fot. 49**

| Poz. | Nazwa pozycji | Opis uszkodzeń | Kwalifik. | Naprawa [rbg] |
|---|---|---|---|---|
| 2 | Dach | wgniecenie, wgniecenie, inne | NA | 1.4 |

Dach - Wgniecenie/odkształcenie 1

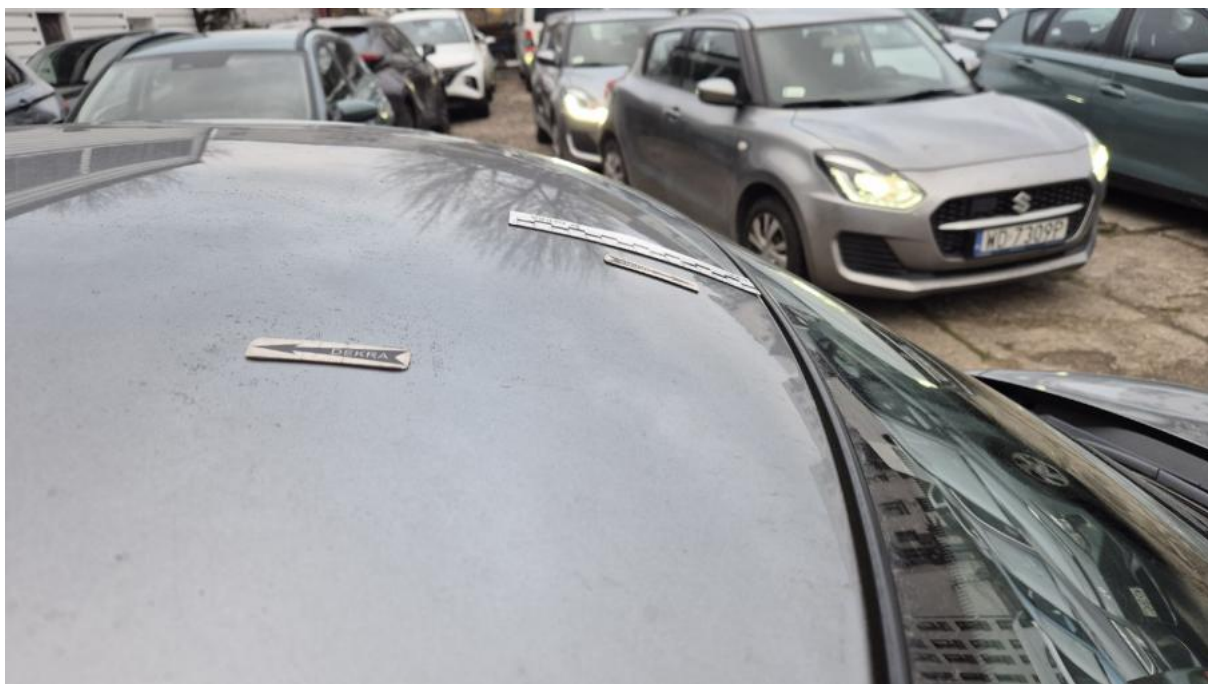
**Fot. 50**

Dach - Wgniecenie/odkształcenie 2

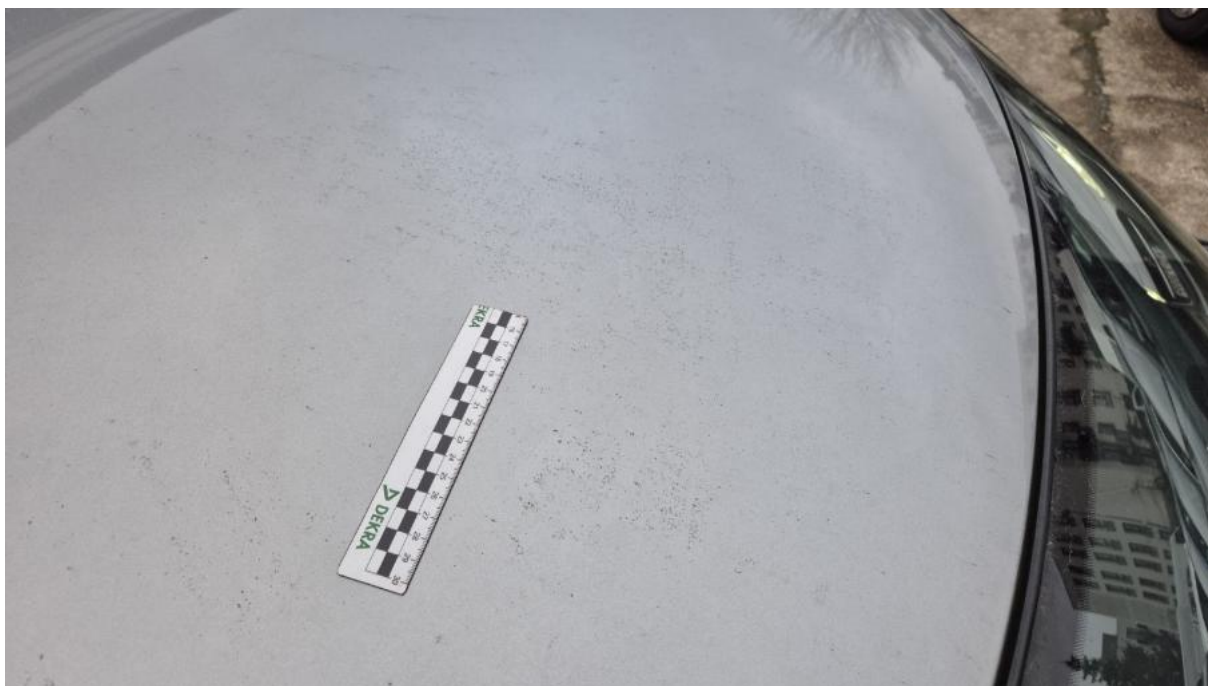
**Fot. 51**

Dach - Inne 1

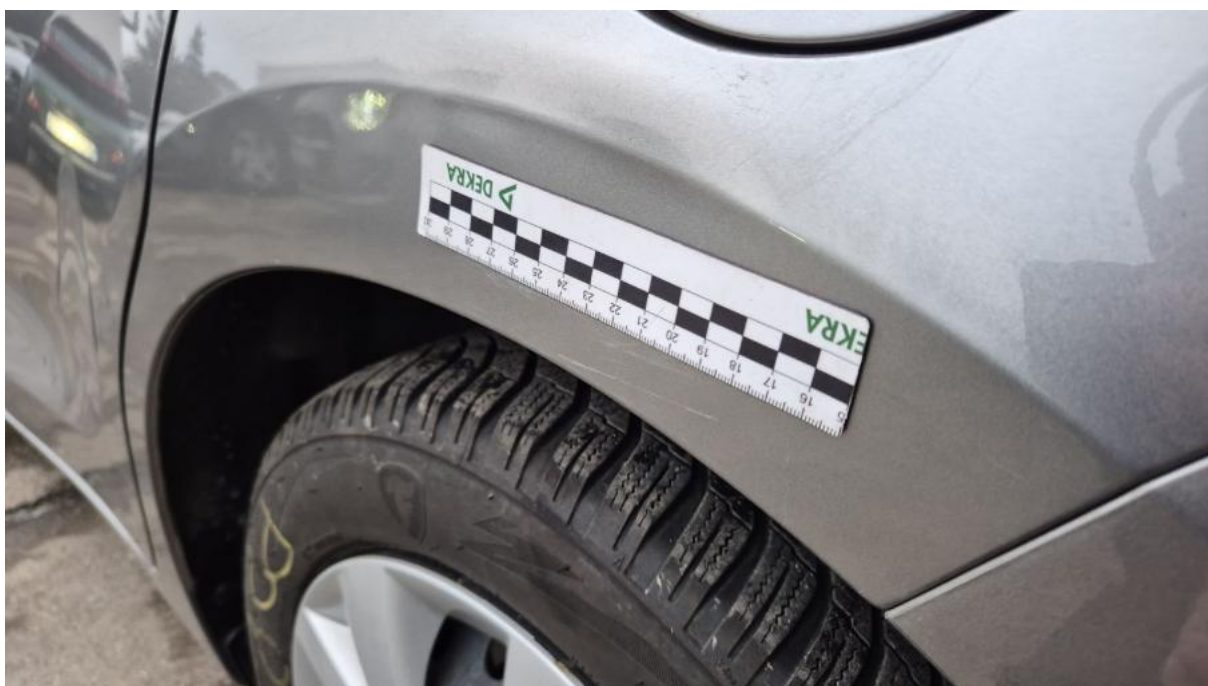
**Fot. 52**

| Poz. | Nazwa pozycji | Opis uszkodzeń | Kwalifik. | Naprawa [rbg] |
|---|---|---|---|---|
| 6 | Błotnik tylny L | wgniecenie, zarysowanie | NA | 3.5 |

Błotnik tylny L / Ściana boczna L - Rysa/odprysk 1

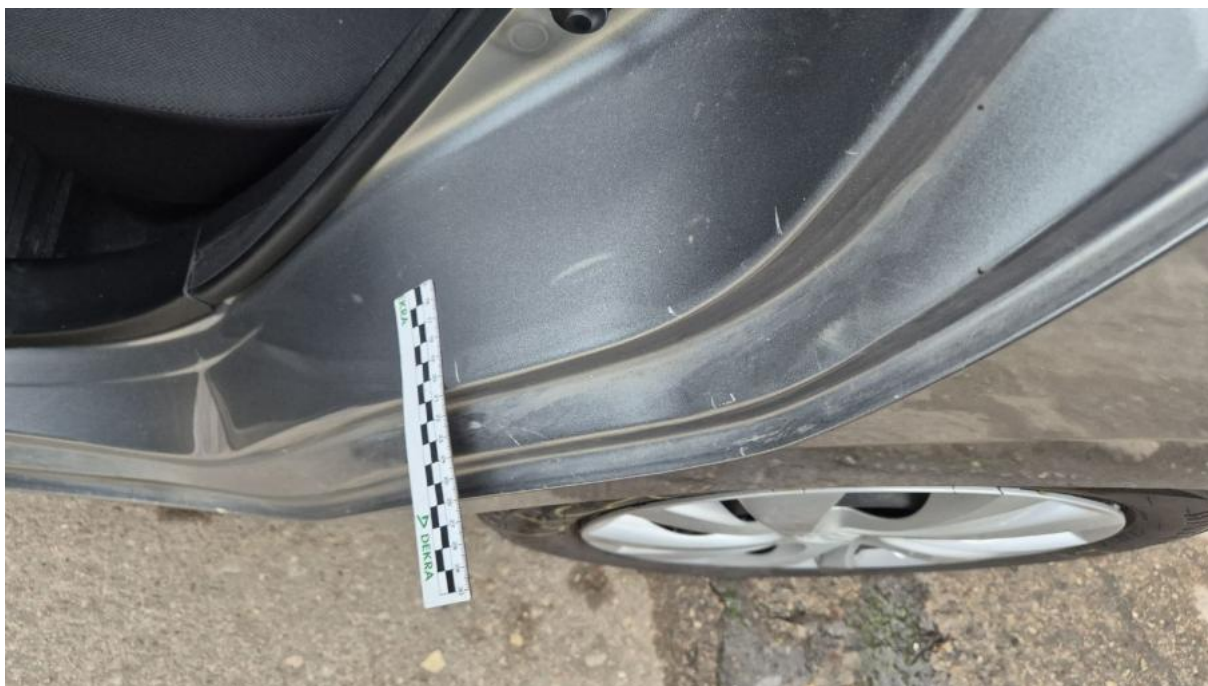
**Fot. 53**

Błotnik tylny L / Ściana boczna L - Rysa/odprysk 2

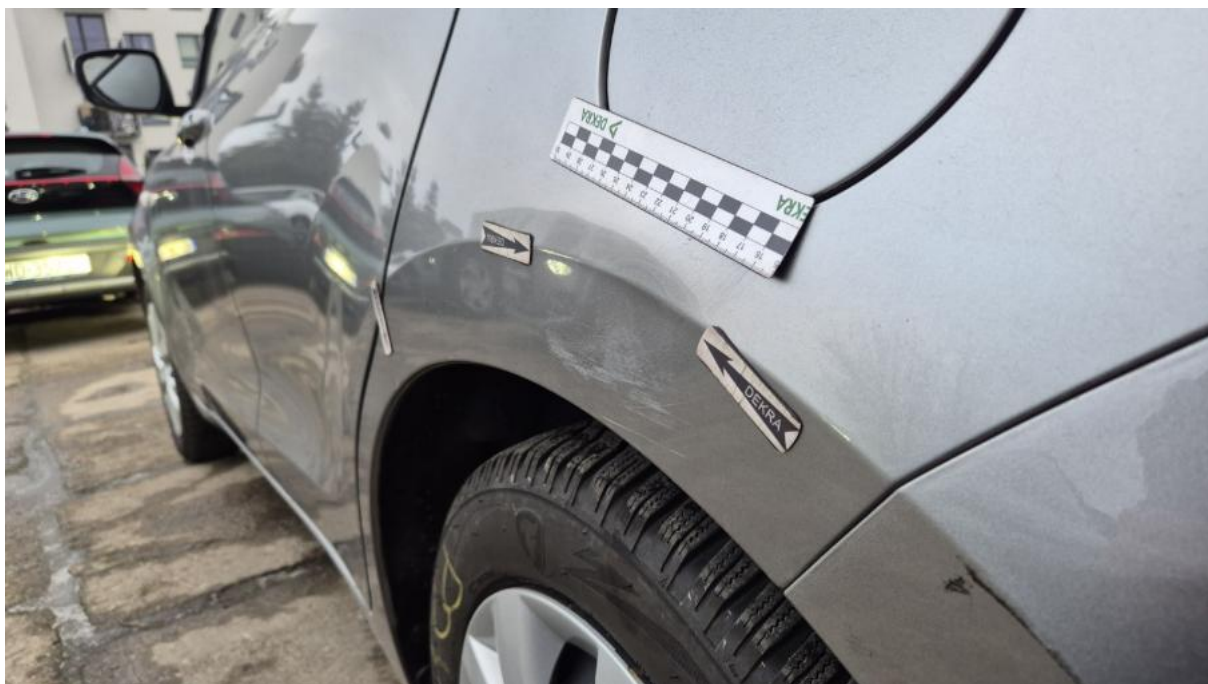
**Fot. 54**

Błotnik tylny L / Ściana boczna L - Wgniecenie/odkształcenie 1

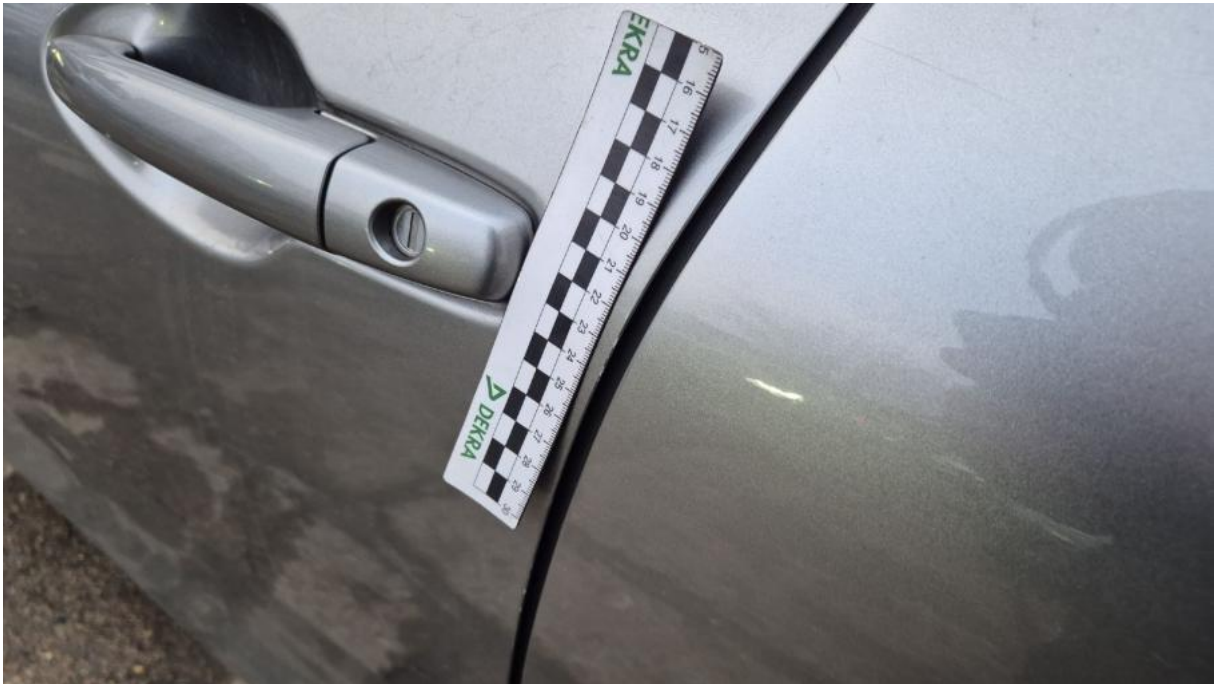
**Fot. 55**

| Poz. | Nazwa pozycji | Opis uszkodzeń | Kwalifik. | Naprawa [rbg] |
|---|---|---|---|---|
| 11 | Drzwi przednie (nieuzbrojone) L | odpryski lakieru | | |

Drzwi przed L - Rysa/odprysk 1

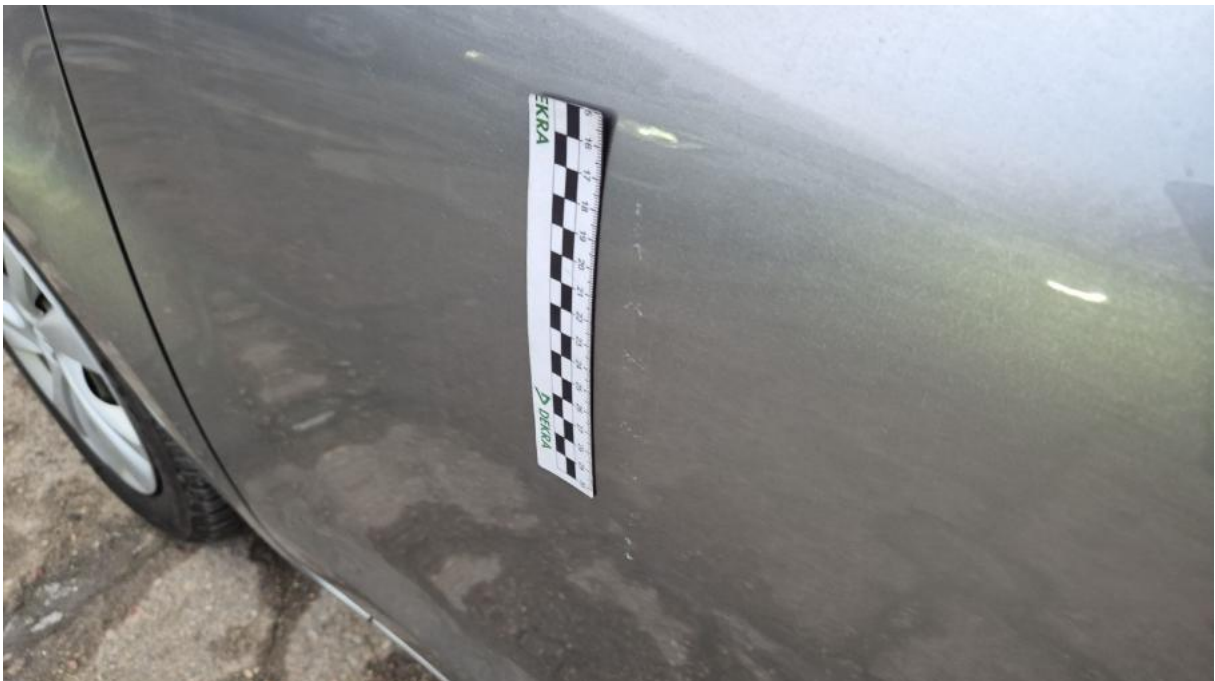
**Fot. 56**

Drzwi przed L - Rysa/odprysk 2

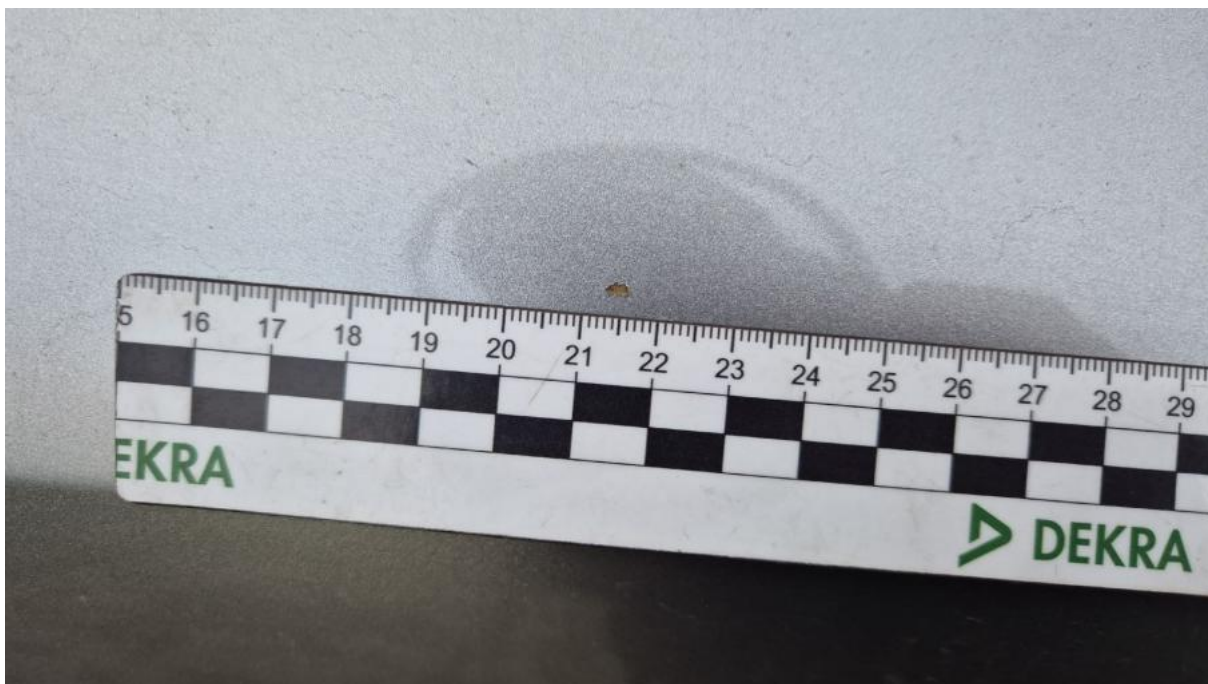
**Fot. 58**

| Poz. | Nazwa pozycji | Opis uszkodzeń | Kwalifik. | Naprawa [rbg] |
|---|---|---|---|---|
| 3 | Drzwi tylne (nieuzbrojone) L | odpryski lakieru, zarysowanie, ślady korozji | NA | |

Drzwi tylne L - Inne 1

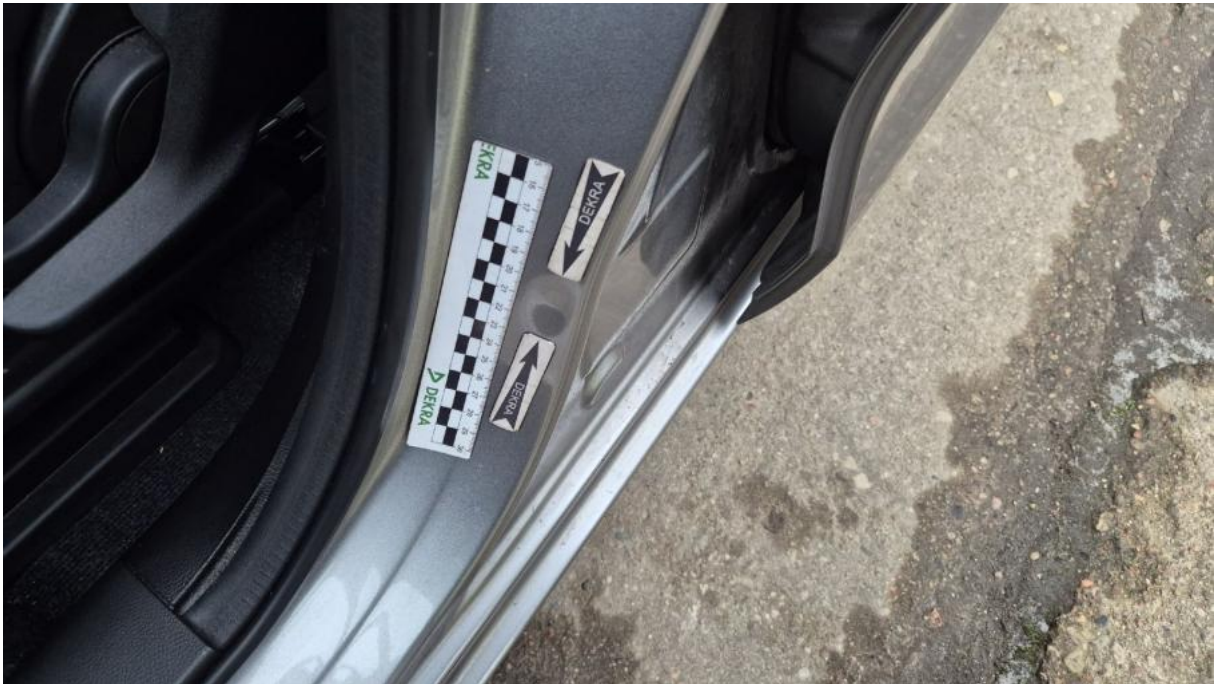
**Fot. 59**

| Poz. | Nazwa pozycji | Opis uszkodzeń | Kwalifik. | Naprawa [rbg] |
|---|---|---|---|---|
| 4 | Słupek środkowy (B) L | wgniecenie | NA | 1.2 |

Słupek środkowy L - Wgniecenie/odkształcenie 1

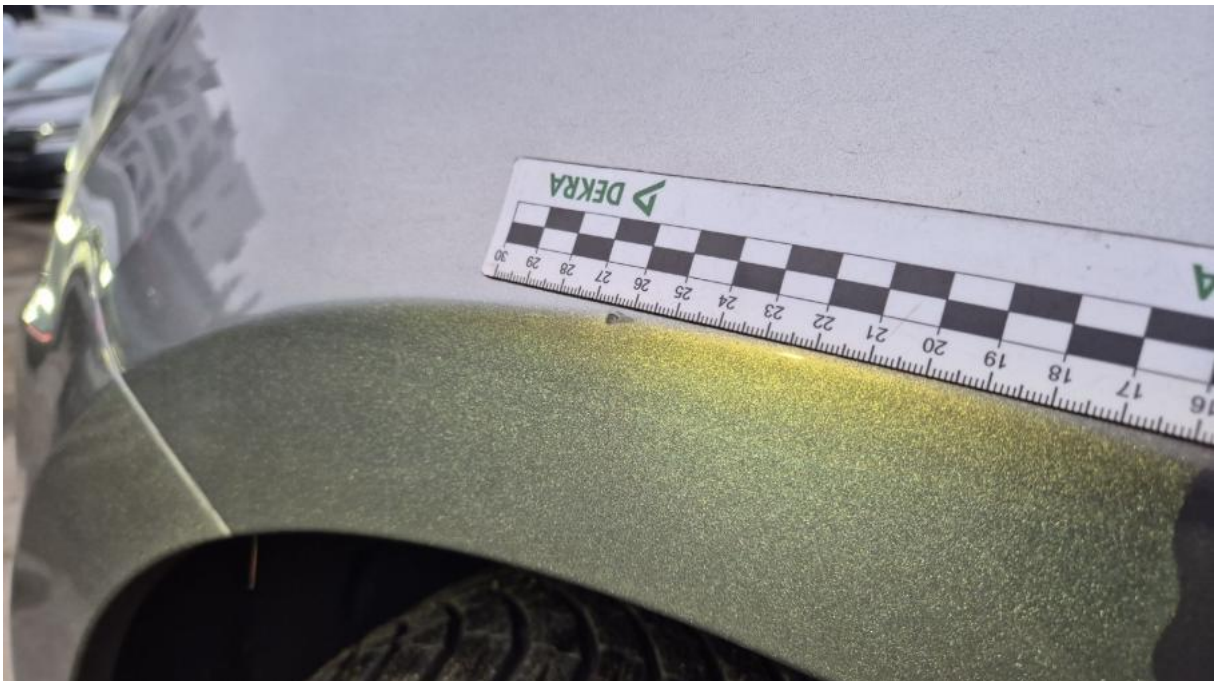
**Fot. 60**

Światnik przedni L - Rysa/odprysk 1

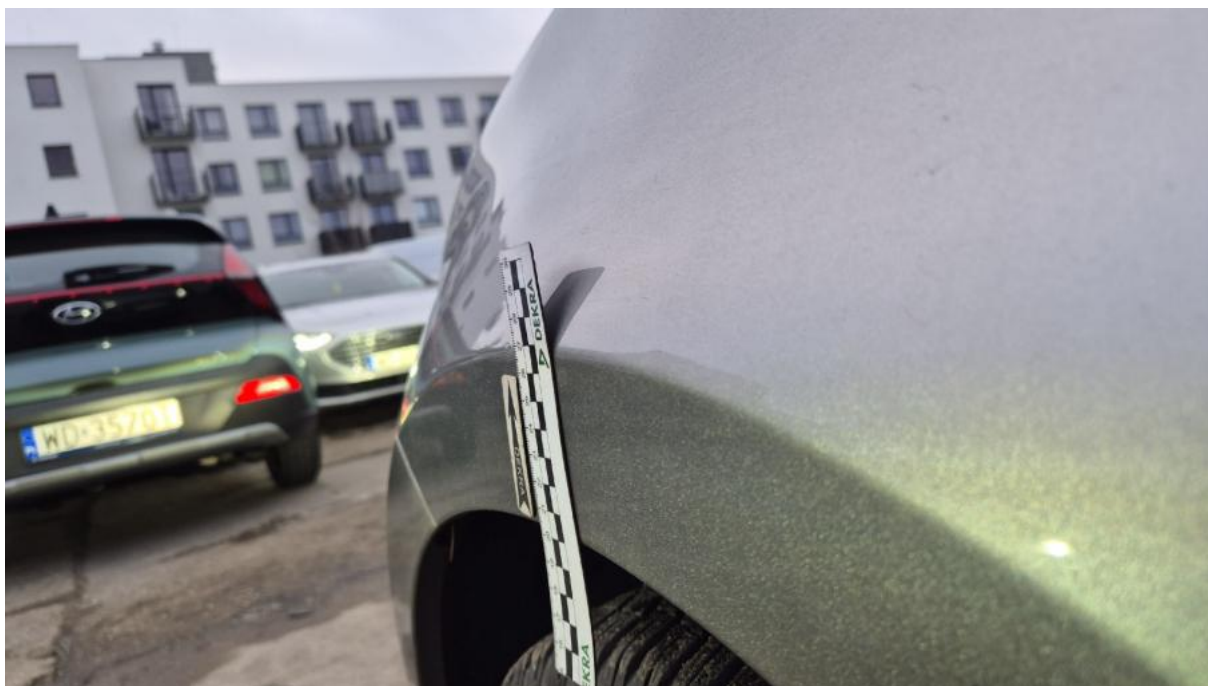
**Fot. 61**

| Poz. | Nazwa pozycji | Opis uszkodzeń | Kwalifik. | Naprawa [rbg] |
|---|---|---|---|---|
| 9 | Błotnik przedni L | odpryski lakieru, wgniecenie | | |

Błotnik przedni L - Wgniecenie/odkształcenie 1
