## Raport z oględzin pojazdu

| Numer raportu | 09112/1/26-15201 | Data raportu | 08-01-2026 |

| Marka, model | SUZUKI Swift 20-24 |
| Numer rejestracyjny | WD7314P |

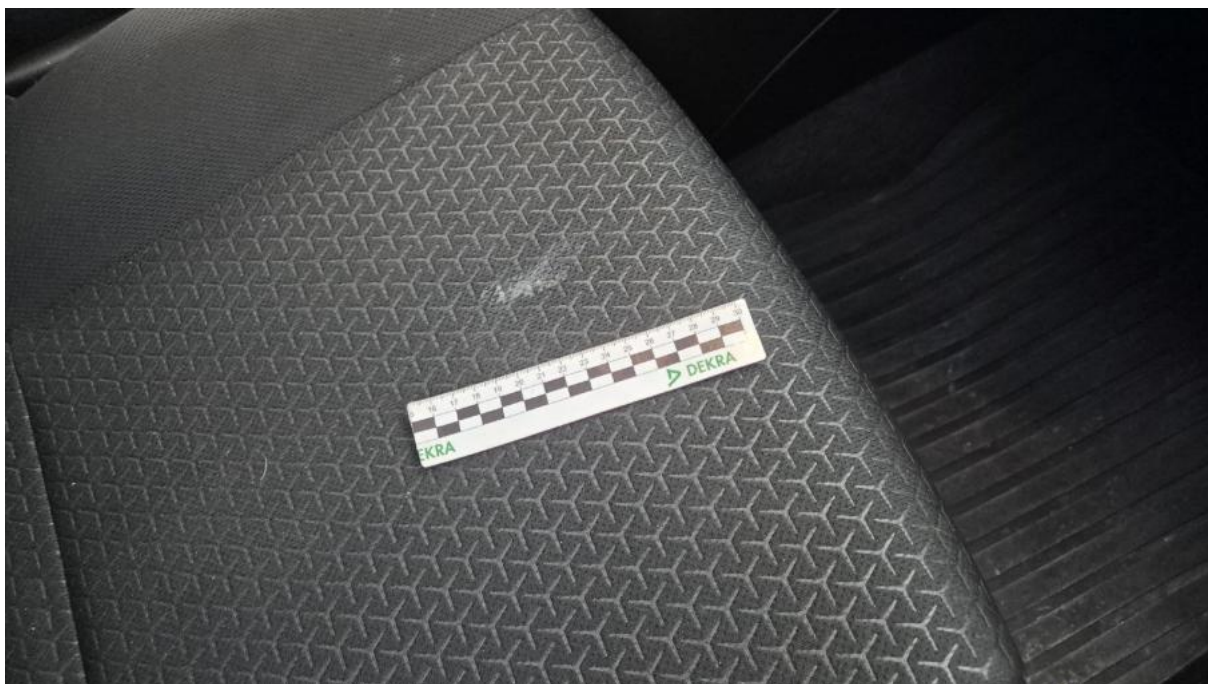
**Fot. 62**

| Poz. | Nazwa pozycji | Opis uszkodzeń | Kwalifik. | Naprawa [rbg] |
|---|---|---|---|---|
| 7 | Tapicerka siedziska 1.rząd R | zabrudzenie | NA | |

Fotel prz. praw. - Inne 1
