Zustandsbericht / Minderwertgutachten

Kennzeichen
OF EL1502
FIN
SALZA2BX4PH194370
Vorgang

Erstzulassung	30.08.2022	Letzte Zulassung	30.08.2022
Hersteller	LAND ROVER	Marke	Land Rover
Typ / Verkaufsbez.	Range Rover Evoque P200	Aufbauart	Geländewagen
Türen	5	Sitzplätze	5
Fahrzeug-Ident.-Nr.	SALZA2BX4PH194370	HSN / TSN	1590 / AIJ
Schlüssel-Nr.	40359604	Km-Stand abgelesen	23768
Nächste HU §29 StVZO	08 / 2025	Energiequelle / Kraftstoff	Hybr.Benzin/E
Zylinderanzahl	/	Leistung (kW)	147
Hubraum (ccm)	1997	Schadstoffklasse:	EURO6;WLTP;AP;PI/CI; M, N1 I
Getriebe	Automatik / Es wird unterstellt, dass die Gesamtaufleistung dem abgelesenen Km-Stand entspricht.	Felgen	Leichtmetall

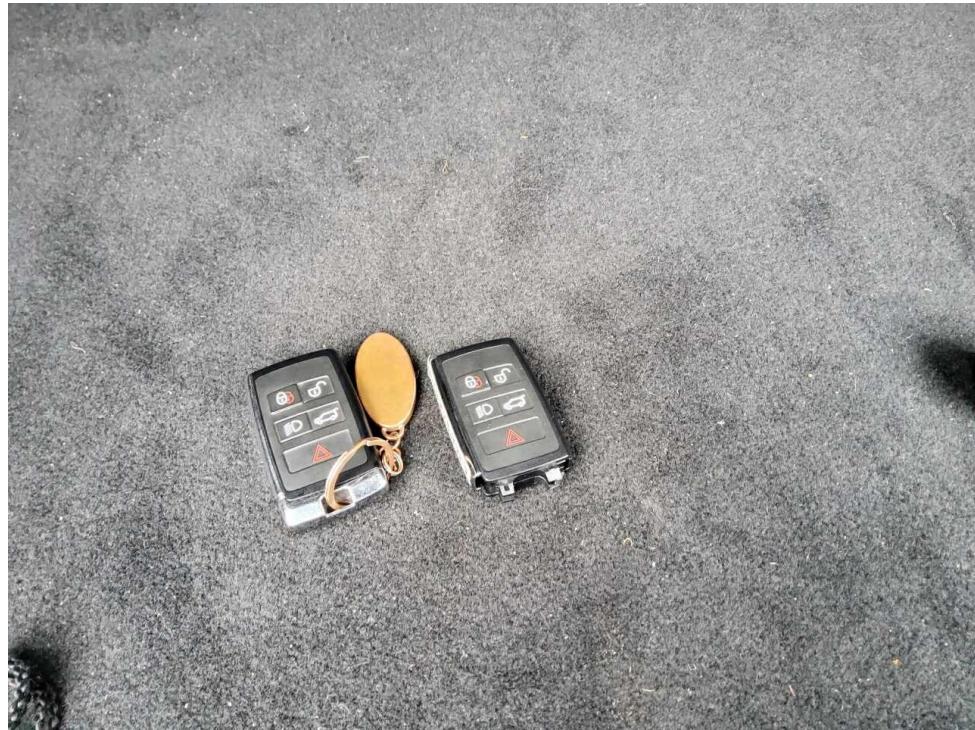
Kosten brutto	Anrechnung voll	Minderwert in EUR brutto	netto
1. Notschlüssel	250		-250	-210,08
fehlende Teile insgesamt / Minderwert	250		-250	-210,08

Bild 6 : Notschlüssel

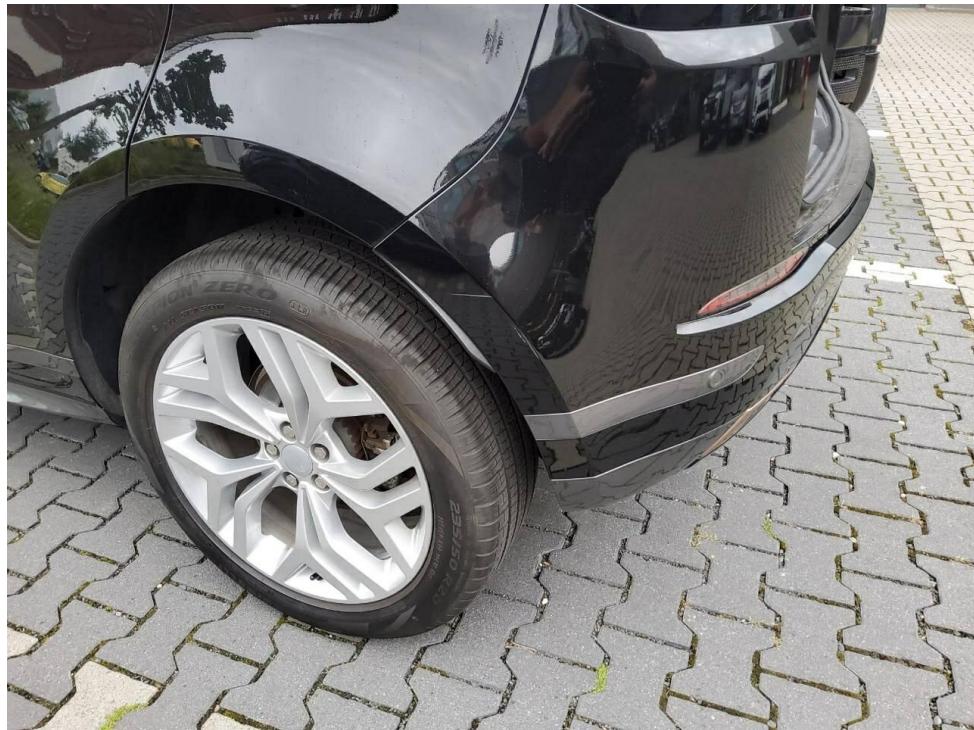
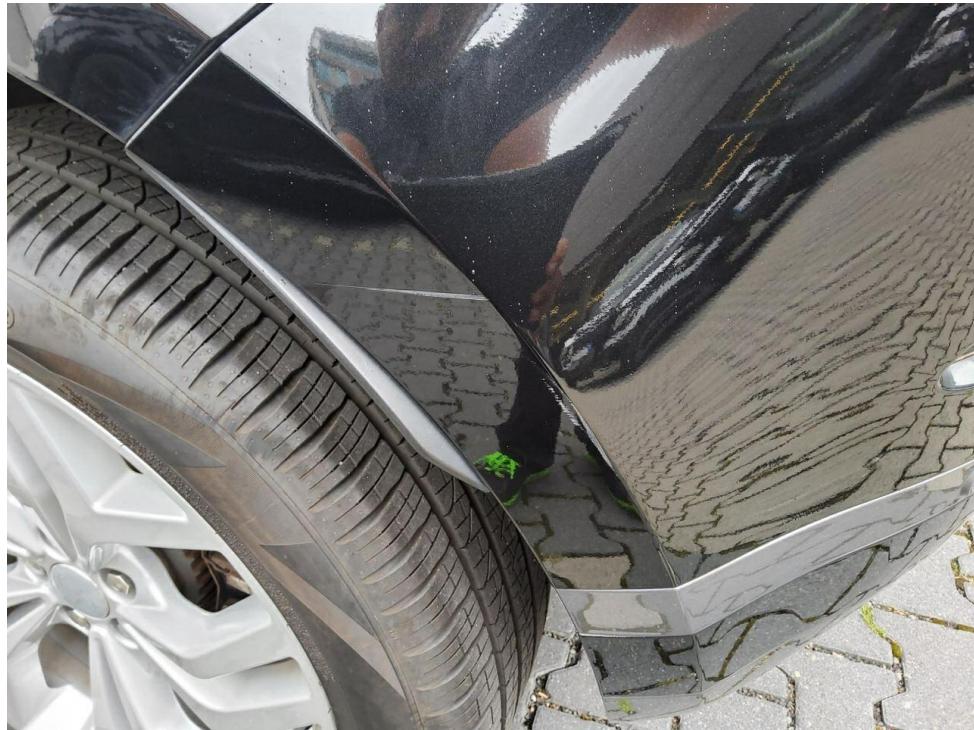
Bezeichnung des Schadens / Rep.-Weg	Rep.Kost brutto	Anrechnung voll	Minderwert in EUR brutto	netto
1. HU/AU, erneuern	160	voll	-160	-134,45
2. Stoßfänger vorne Lackierung, zerkratzt, lackieren mit Lackaufbau (Bild 12, 13, 14, 15)	1.030	anteilig	-617	-518,49
3. Stoßfänger hinten Lackierung, zerkratzt, smart repair (Bild 7, 8)	216	voll	-216	-181,51
4. Lackvorbereitung	200	voll	-200	-168,07
Rep.Kosten insgesamt / Minderwert	1.606		-1.193	-1.002,52

Bild 7 : Stoßfänger hinten Lackierung, zerkratzt, smart repair

Bild 8 : Stoßfänger hinten Lackierung, zerkratzt, smart repair

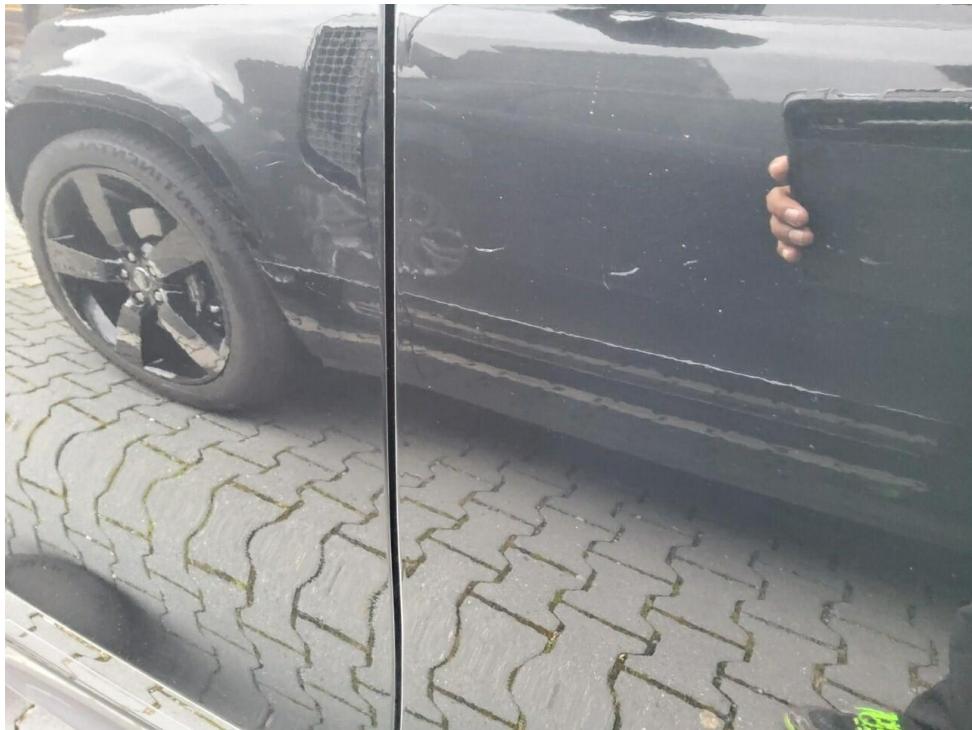
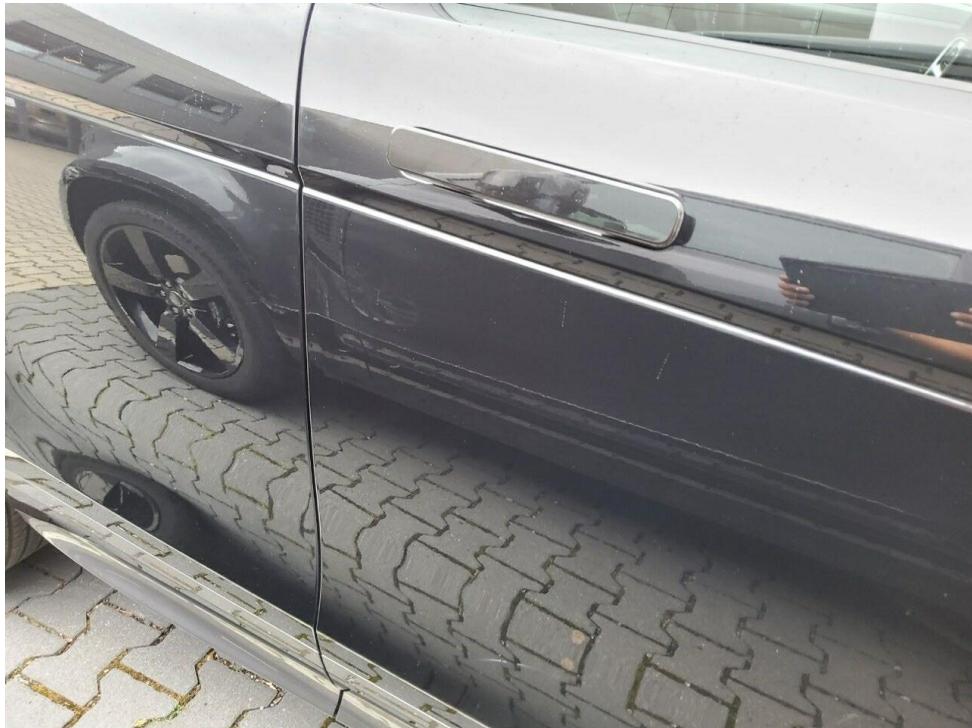
Tür vorne rechts Lackierung, zerkratzt,
Gebrauchsspur (Bild 9, 10)

Bild 9 : Tür vorne rechts Lackierung, zerkratzt, Gebrauchsspur

Bild 10 : Tür vorne rechts Lackierung, zerkratzt, Gebrauchsspur

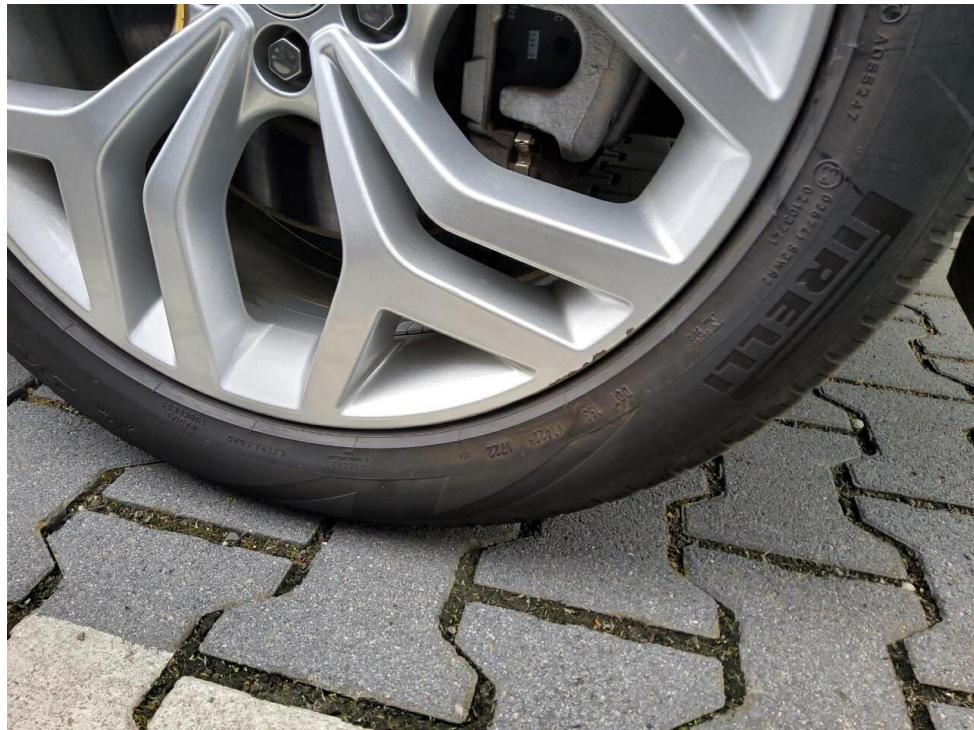
Felge vorne rechts, zerkratzt, Gebrauchsspur
(Bild 11)

Bild 11 : Felge vorne rechts, zerkratzt, Gebrauchsspur

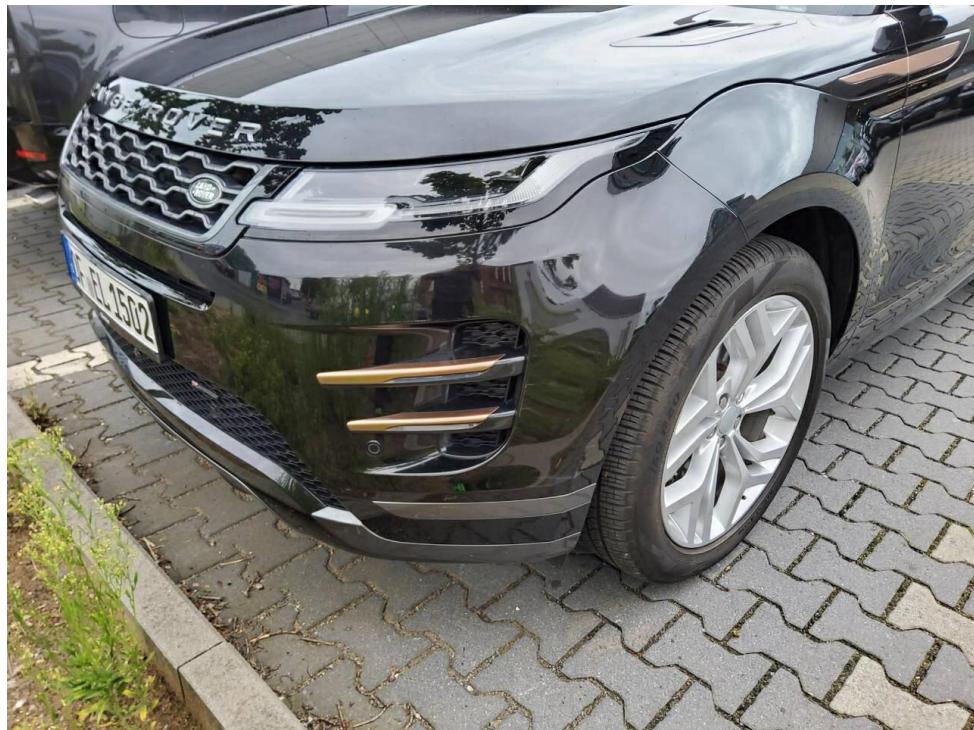
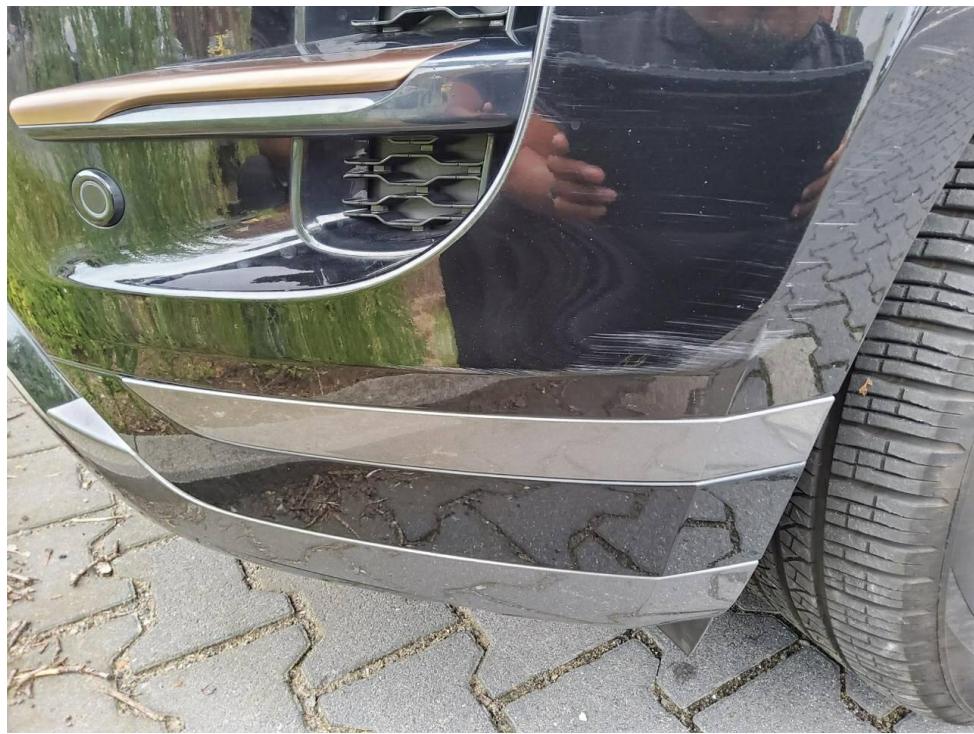
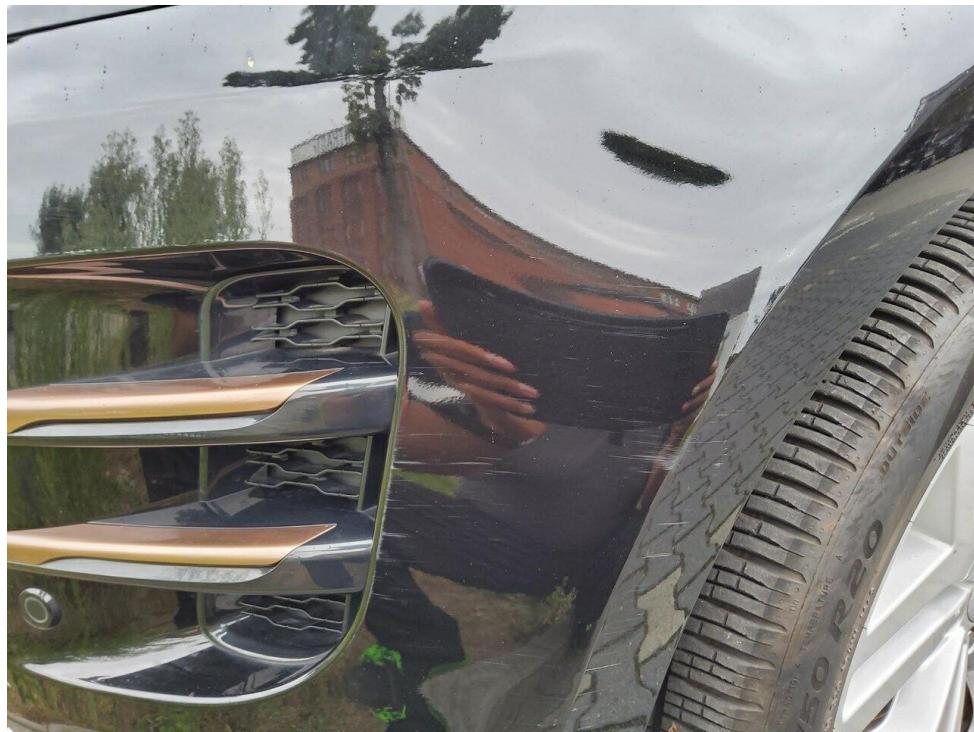
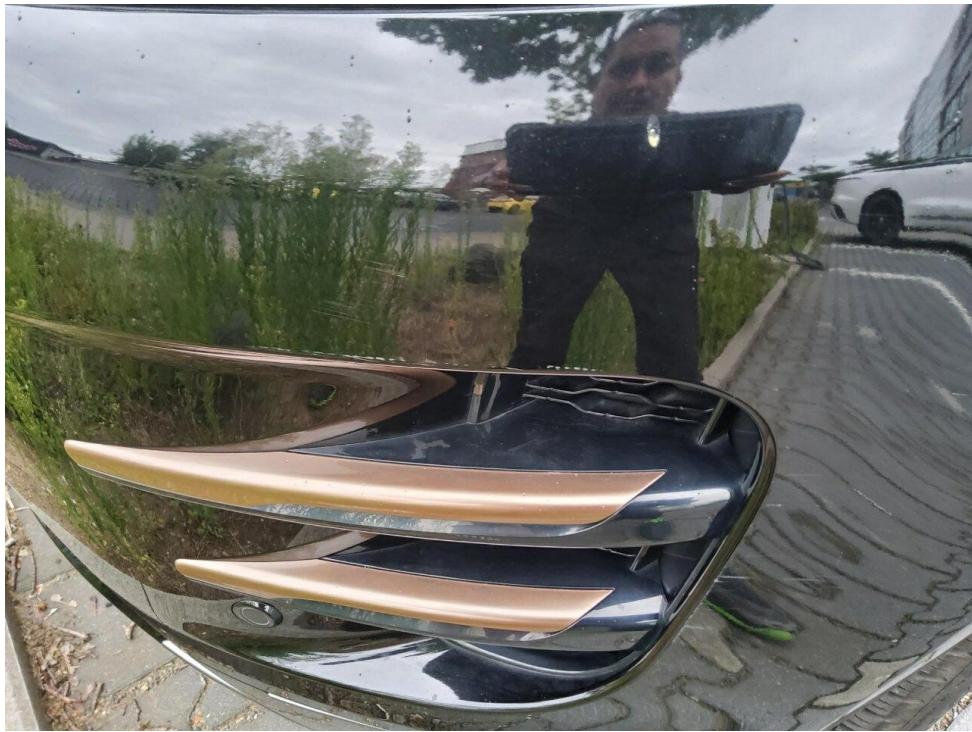
Bild 12 : Stoßfänger vorne Lackierung, zerkratzt, lackieren mit Lackaufbau

Bild 13 : Stoßfänger vorne Lackierung, zerkratzt, lackieren mit Lackaufbau

Bild 14 : Stoßfänger vorne Lackierung, zerkratzt, lackieren mit Lackaufbau

Bild 15 : Stoßfänger vorne Lackierung, zerkratzt, lackieren mit Lackaufbau
