## Expertise

Protokollnummer: 43135608  
Auftrags-Nr / Referenz: MW2735046  
Besichtigungsdatum: 21.12.2025  
Sachverständiger: Philip Hempel  
Besichtigt durch: Jan Klier

Hersteller: Land Rover

Modell: Range Rover Sport

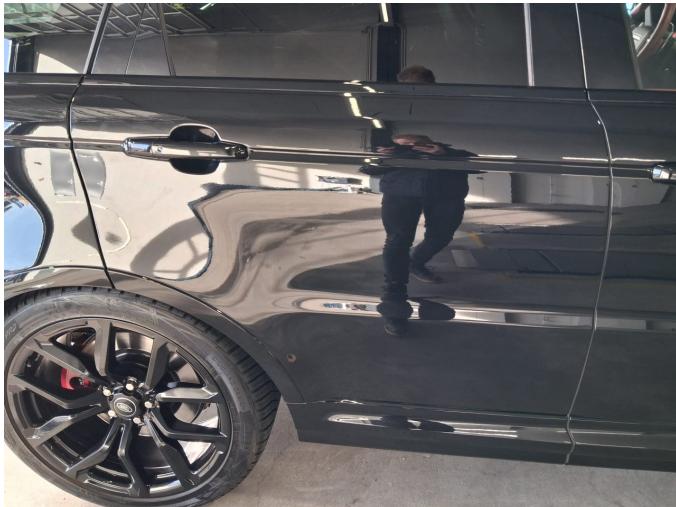
**Beschädigung 1:** Tür hinten rechts: Tür - Kratzer - auslegen / polieren

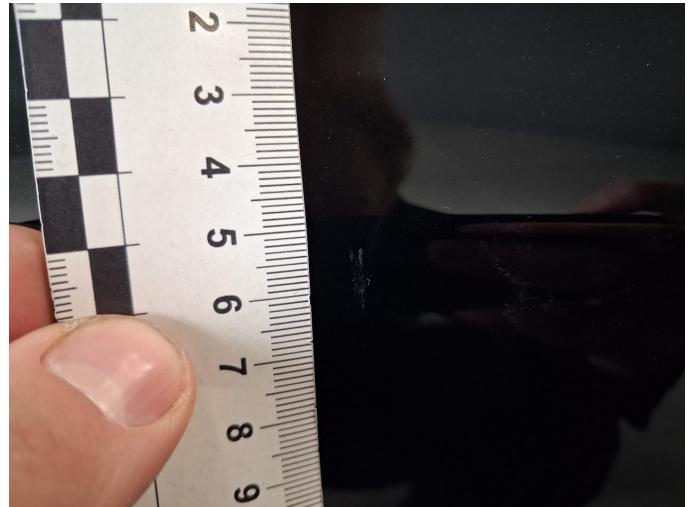
**Beschädigung 1:** Tür hinten rechts: Tür - Kratzer - auslegen / polieren

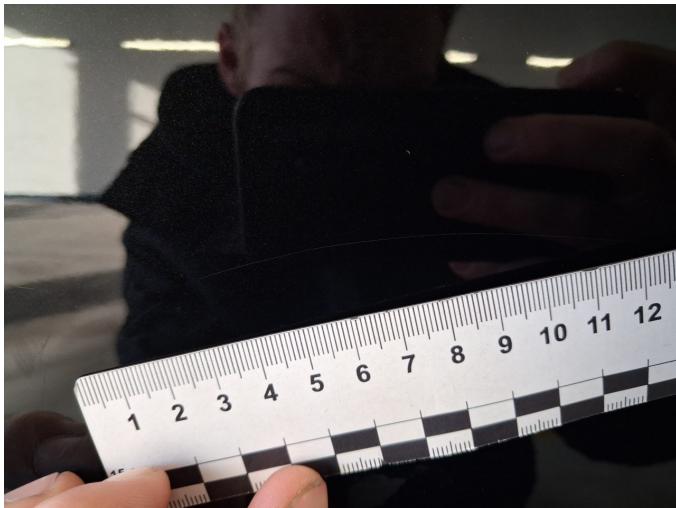
**Beschädigung 1:** Tür hinten rechts: Tür - Kratzer - auslegen / polieren

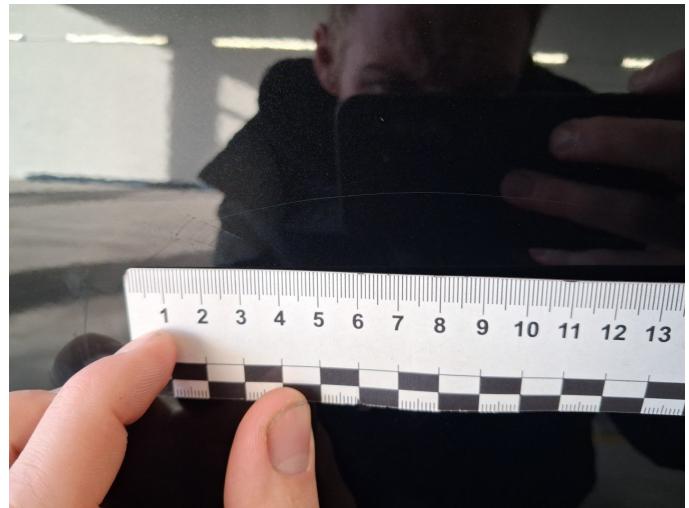
**Beschädigung 1:** Tür hinten rechts: Tür - Kratzer - auslegen / polieren

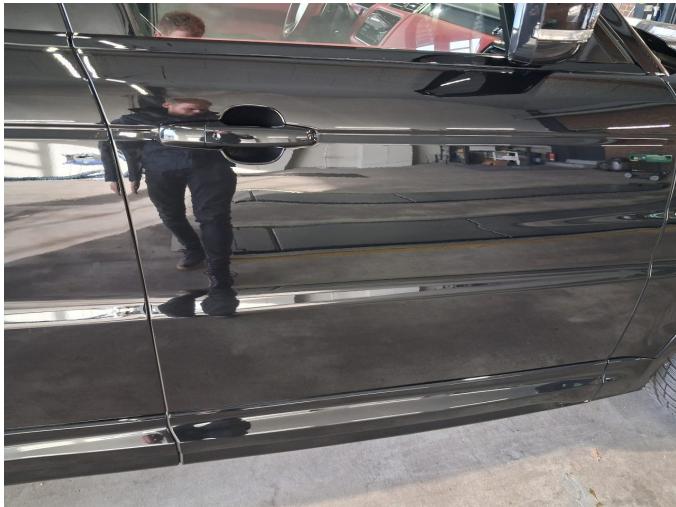
**Beschädigung 2:** Tür vorn rechts: Tür - Kratzer - auslegen / polieren

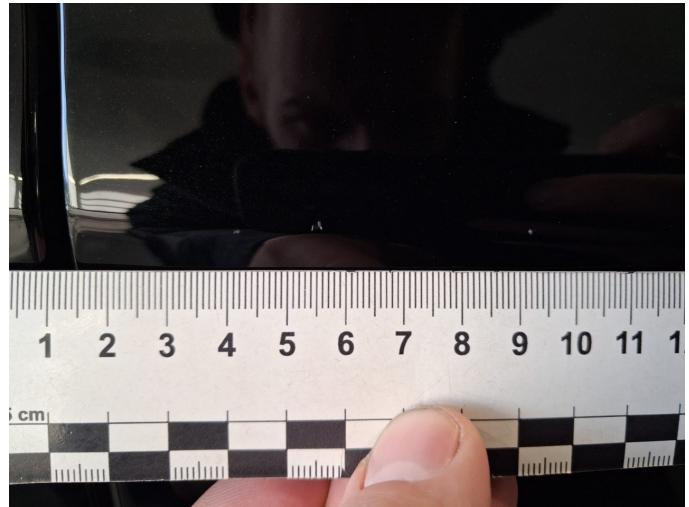
**Beschädigung 2:** Tür vorn rechts: Tür - Kratzer - auslegen / polieren

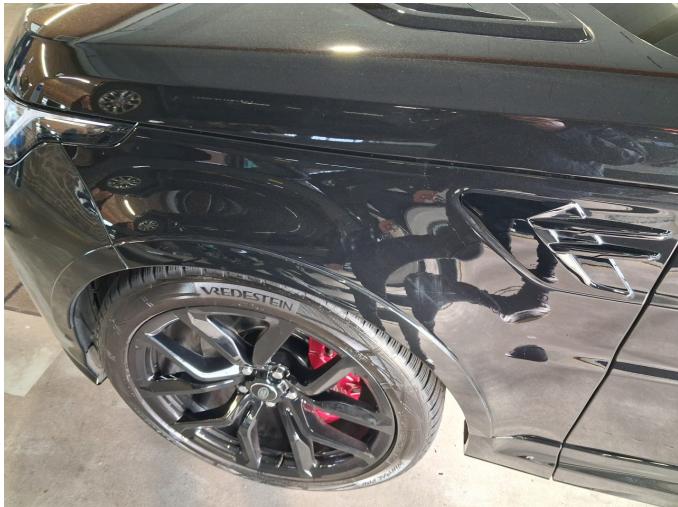
**Beschädigung 3:** Kotflügel links: Kotflügel links - Kratzer - auslegen / polieren

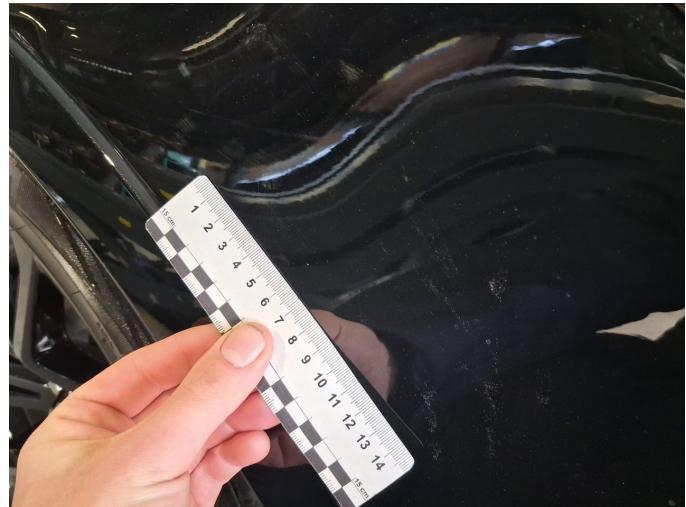
**Beschädigung 3:** Kotflügel links: Kotflügel links - Kratzer - auslegen / polieren

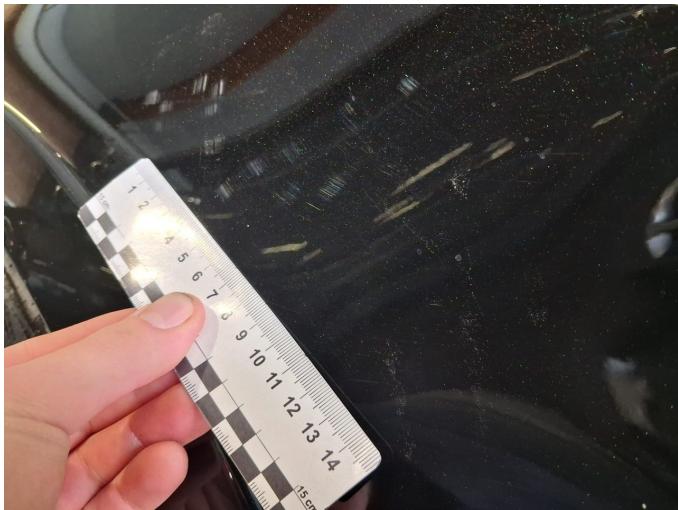
**Beschädigung 3:** Kotflügel links: Kotflügel links - Kratzer - auslegen / polieren

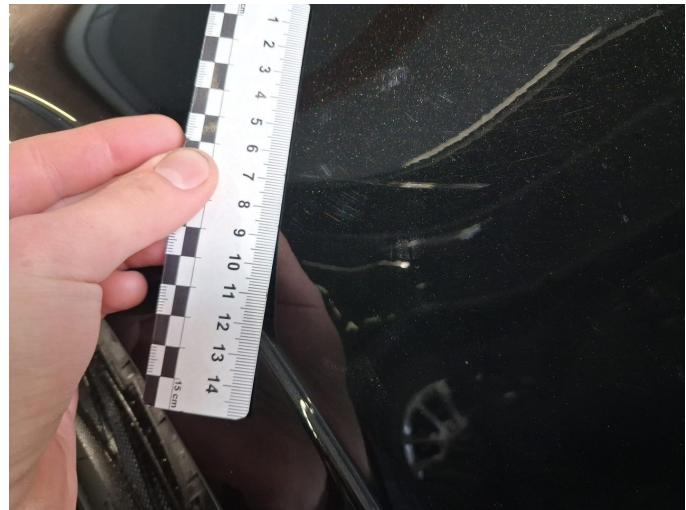
**Beschädigung 3:** Kotflügel links: Kotflügel links - Kratzer - auslegen / polieren

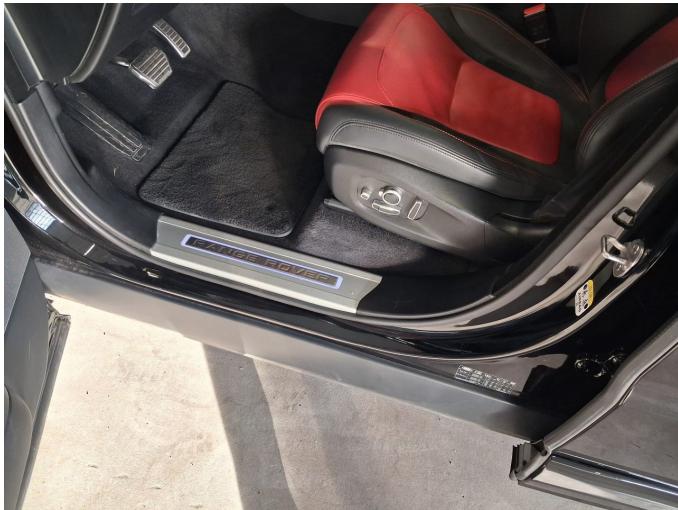
**Beschädigung 4:** Schweller links: Einstieg - verkratzt / verschürft - Smart Repair

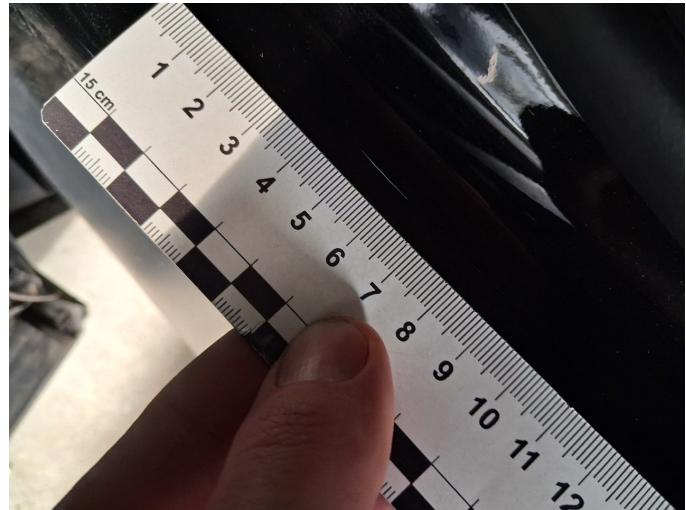
**Beschädigung 4:** Schweller links: Einstieg - verkratzt / verschürft - Smart Repair

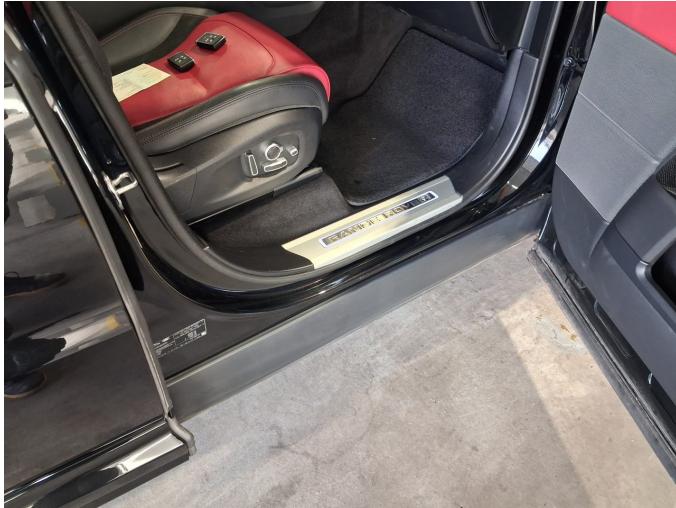
**Beschädigung 5:** Schweller rechts: Einstieg - verkratzt / verschürft - Smart Repair

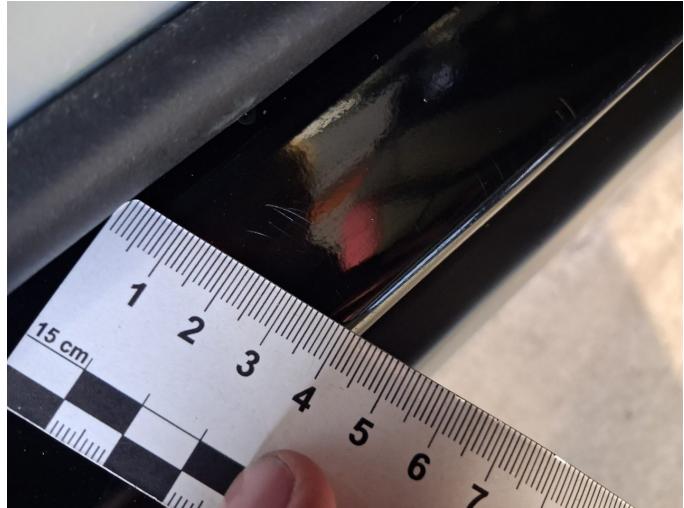
**Beschädigung 5:** Schweller rechts: Einstieg - verkratzt / verschürft - Smart Repair

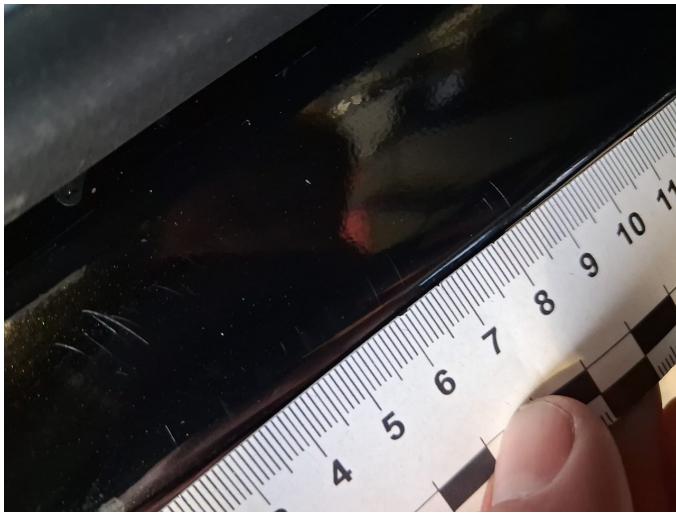
**Beschädigung 5:** Schweller rechts: Einstieg - verkratzt / verschürft - Smart Repair

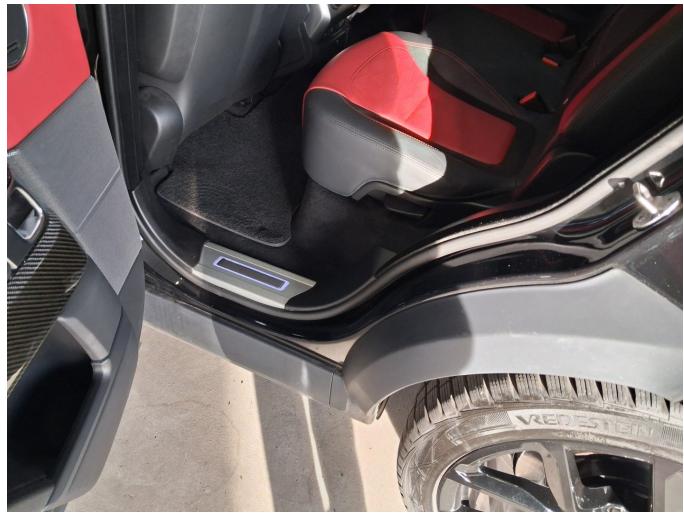
**Beschädigung 6:** Seitenwand links: Einstieg - verkratzt / verschürft - Smart Repair

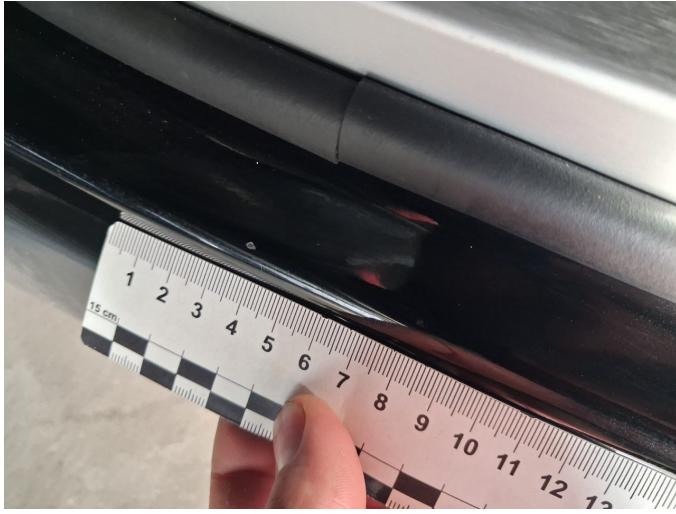
**Beschädigung 6:** Seitenwand links: Einstieg - verkratzt / verschürft - Smart Repair

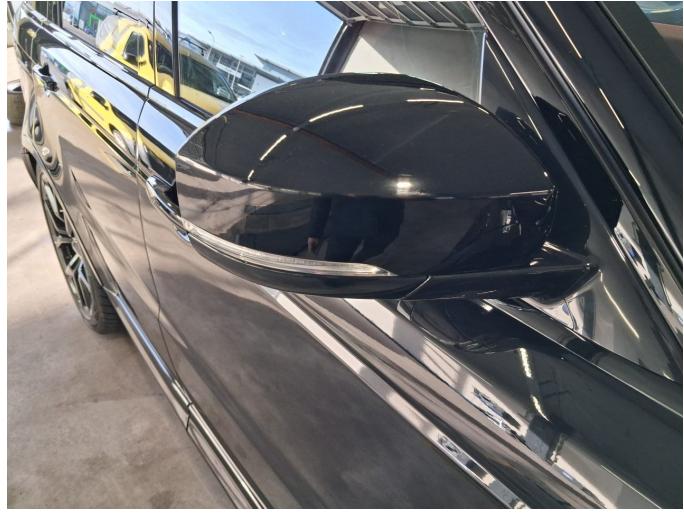
**Beschädigung 7:** Außenspiegel rechts: Abdeckkappe - verkratzt / verschürft - lackieren

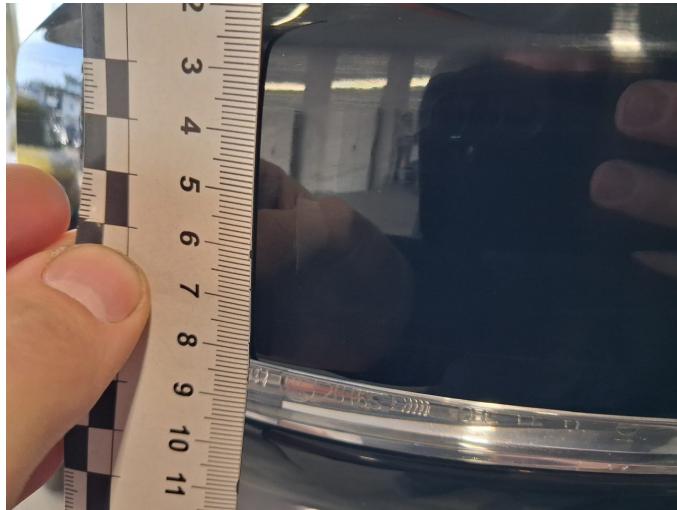
**Beschädigung 7:** Außenspiegel rechts: Abdeckkappe - verkratzt / verschürt - lackieren

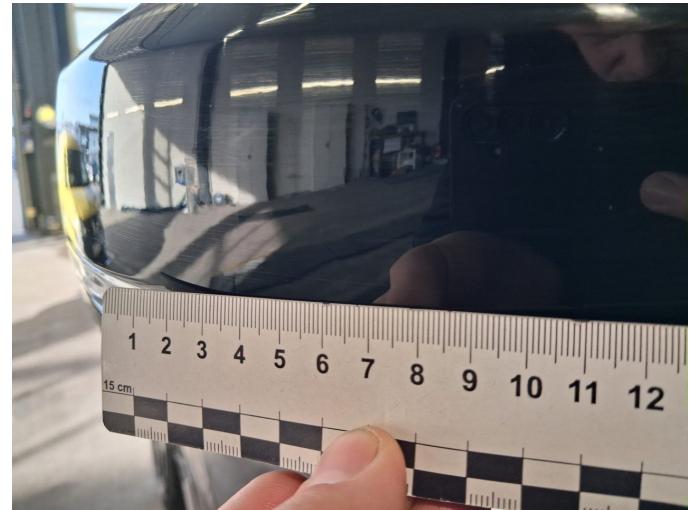
**Beschädigung 7:** Außenspiegel rechts: Abdeckkappe - verkratzt / verschürt - lackieren

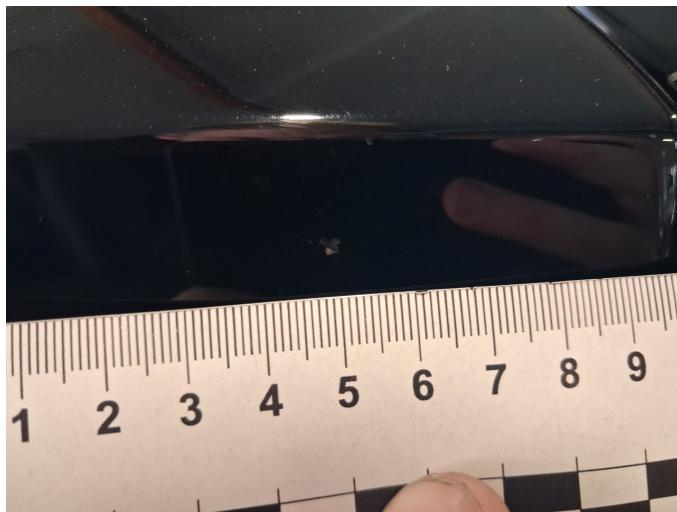
**Beschädigung 7:** Außenspiegel rechts: Abdeckkappe - verkratzt / verschürt - lackieren

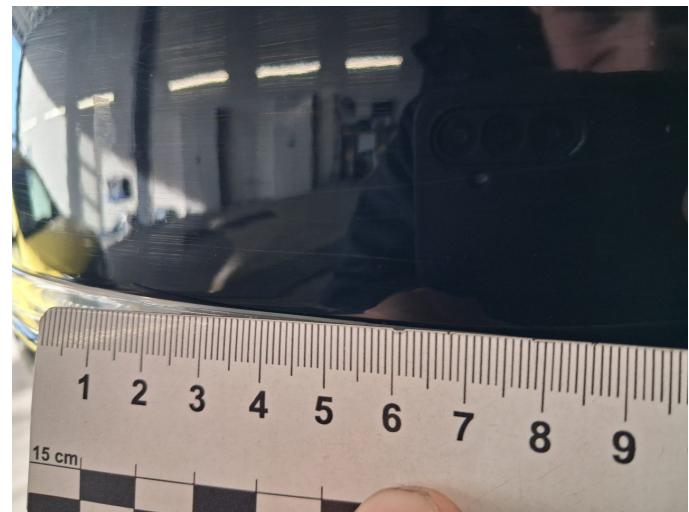
**Beschädigung 7:** Außenspiegel rechts: Abdeckkappe - verkratzt / verschürt - lackieren

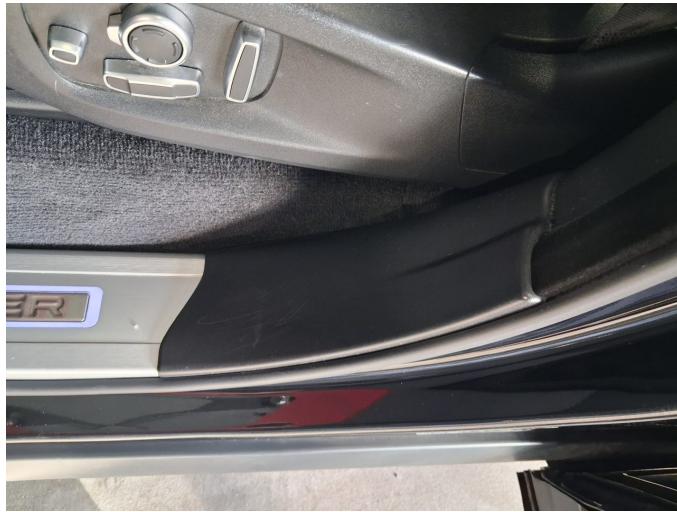
**Beschädigung 8:** Verkleidungen/Abdeckungen: Einstieg vorn links - verkratzt / verschürt - erneuern

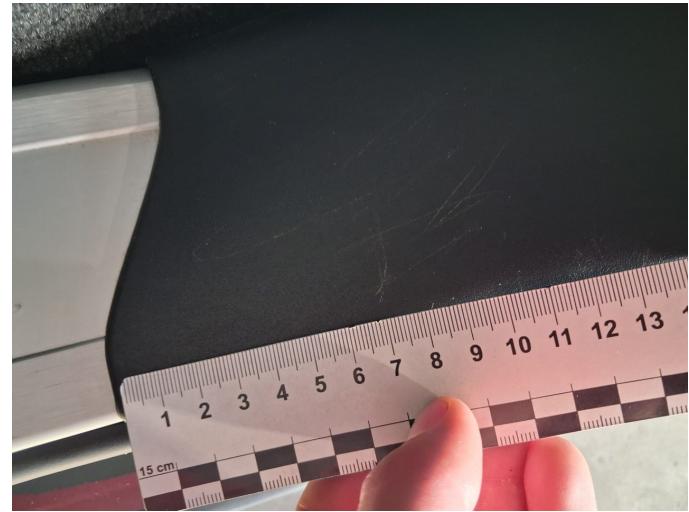
**Beschädigung 8:** Verkleidungen/Abdeckungen: Einstieg vorn links - verkratzt / verschürt - erneuern

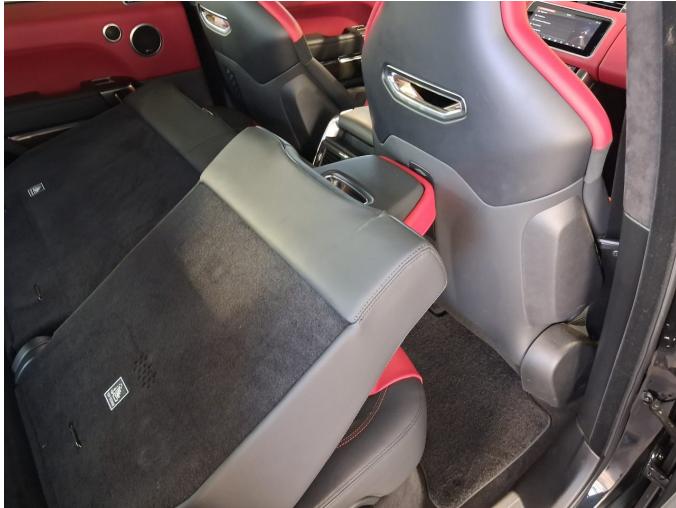
**Beschädigung 9:** Sitz hinten: Rücksitz - beschädigt - Smart Repair

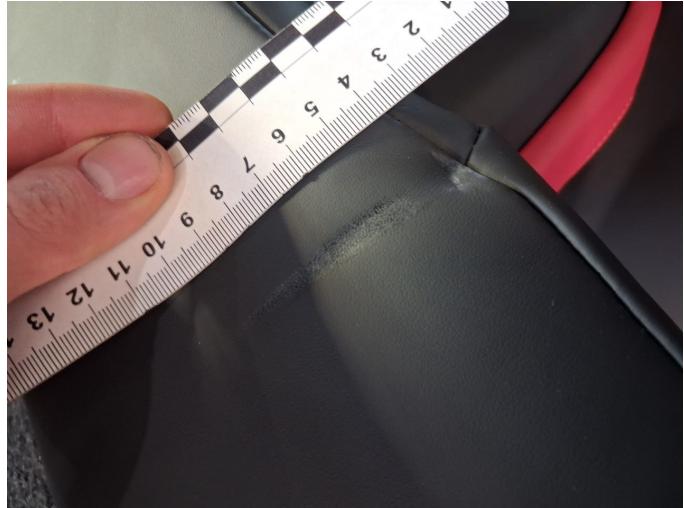
**Beschädigung 9:** Sitz hinten: Rücksitz - beschädigt - Smart Repair

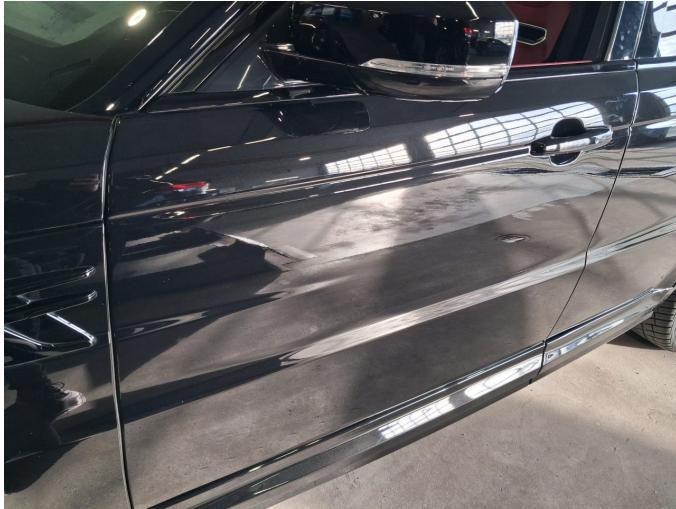
**Beschädigung 10:** Tür vorn links: Tür - Delle / Lackschaden -  
instandsetzen und lackieren

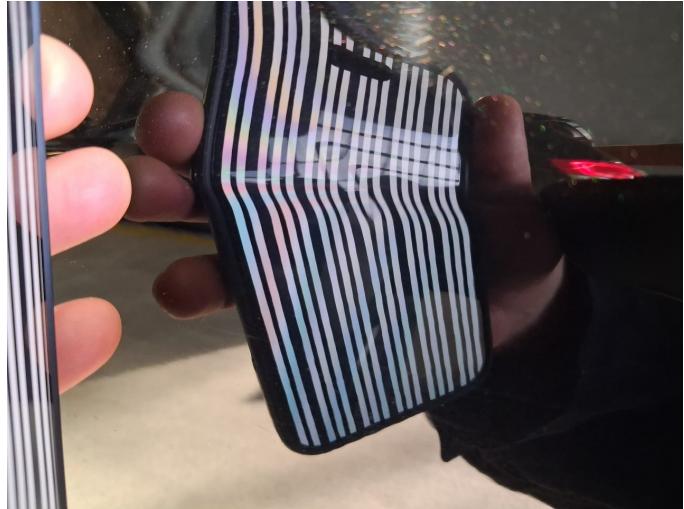
**Beschädigung 10:** Tür vorn links: Tür - Delle / Lackschaden -  
instandsetzen und lackieren

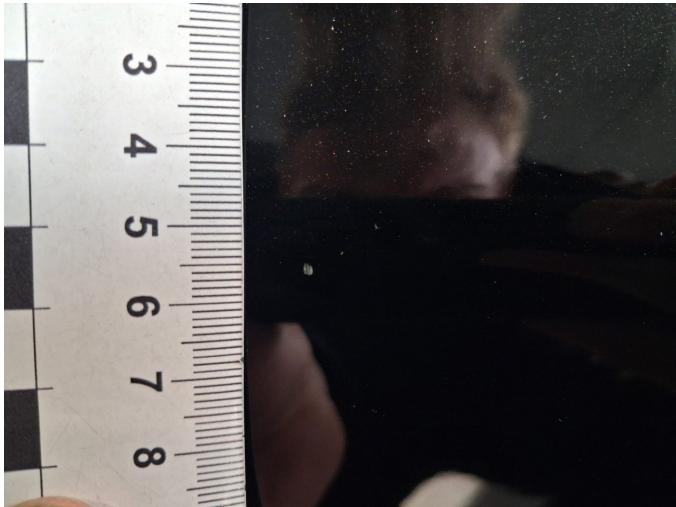
**Beschädigung 10:** Tür vorn links: Tür - Delle / Lackschaden -  
instandsetzen und lackieren

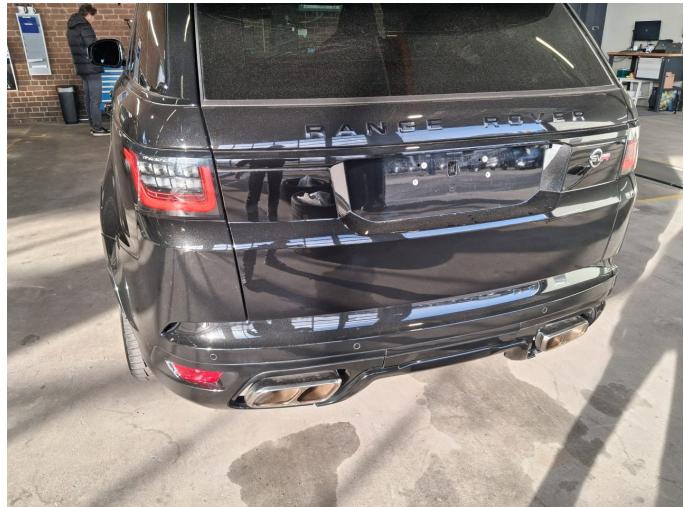
**Beschädigung 11:** Stoßfänger hinten: Stoßfänger hinten - verkratzt /  
verschürft - lackieren

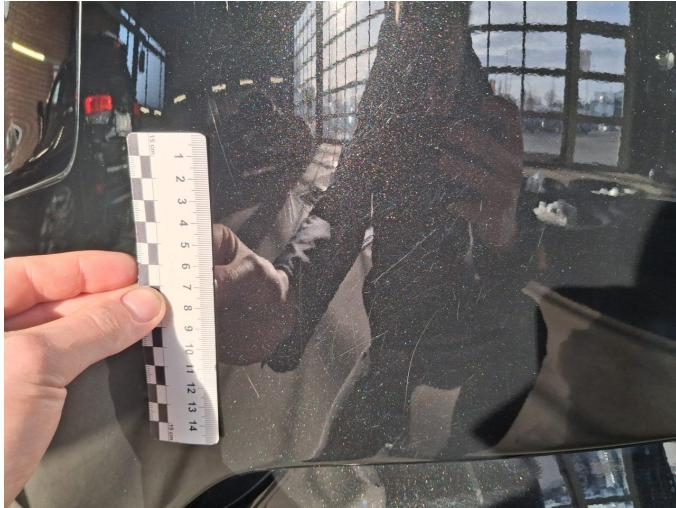
**Beschädigung 11:** Stossfänger hinten: Stossfänger hinten - verkratzt / verschürt - lackieren

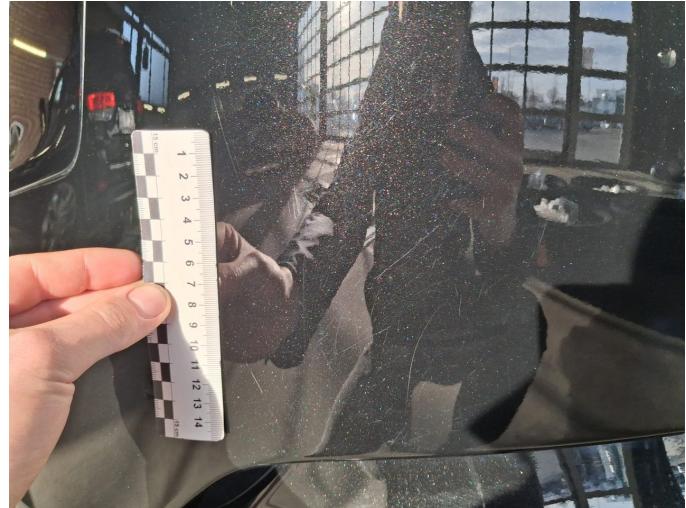
**Beschädigung 11:** Stossfänger hinten: Stossfänger hinten - verkratzt / verschürt - lackieren

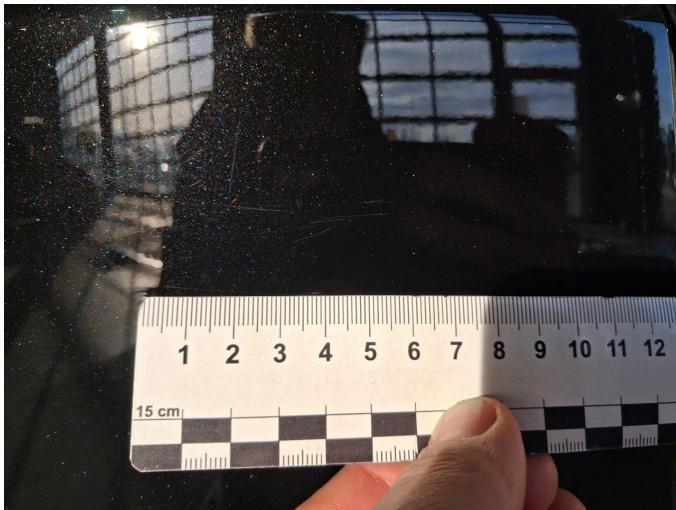
**Beschädigung 11:** Stossfänger hinten: Stossfänger hinten - verkratzt / verschürt - lackieren

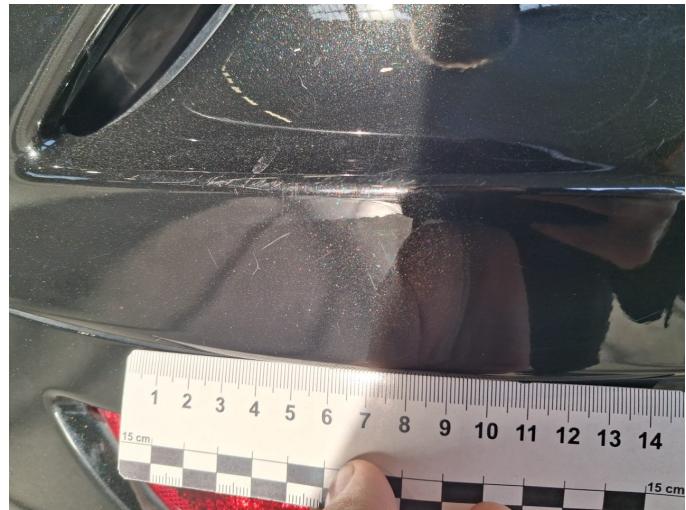
**Beschädigung 11:** Stossfänger hinten: Stossfänger hinten - verkratzt / verschürt - lackieren

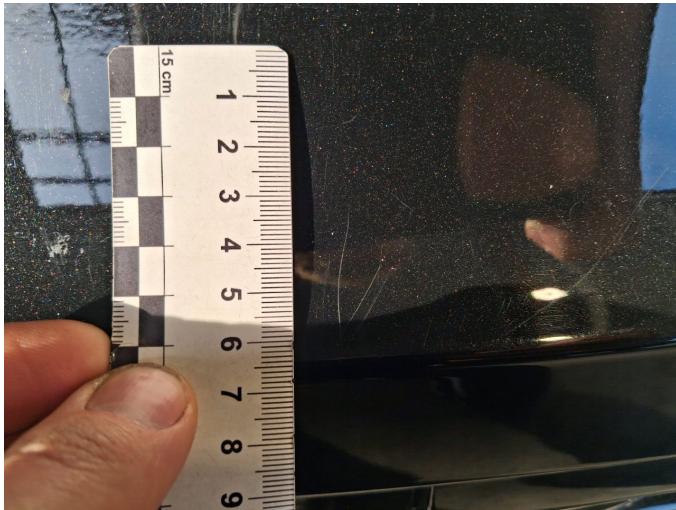
**Beschädigung 11:** Stossfänger hinten: Stossfänger hinten - verkratzt / verschürt - lackieren

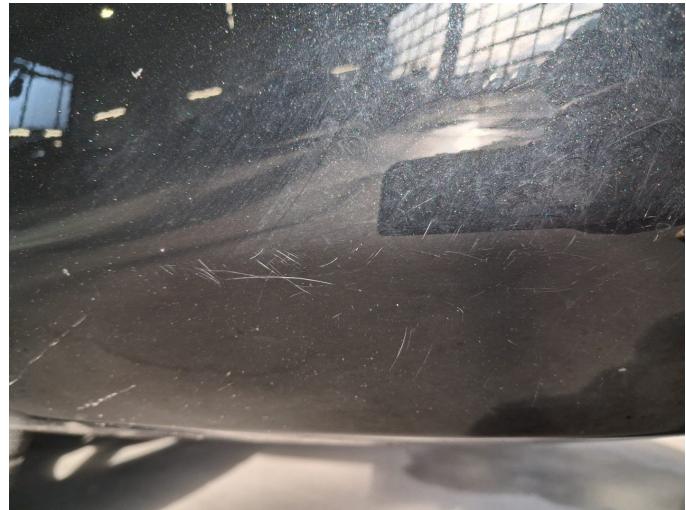
**Beschädigung 11:** Stossfänger hinten: Stossfänger hinten - verkratzt / verschürt - lackieren

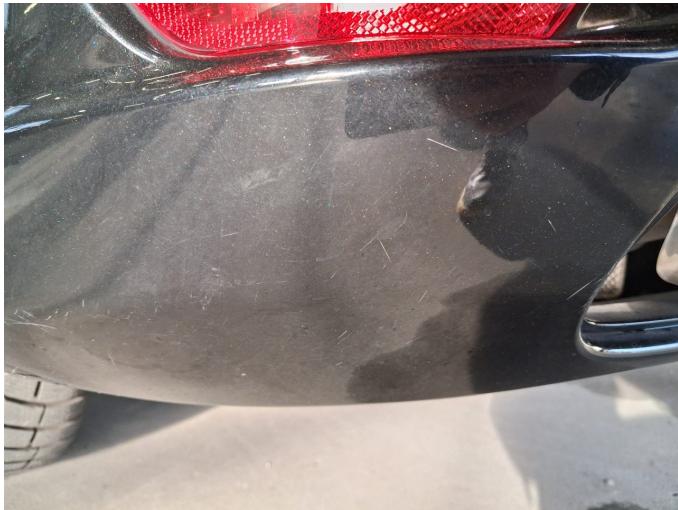
**Beschädigung 11:** Stoßfänger hinten: Stoßfänger hinten - verkratzt / verschürt - lackieren

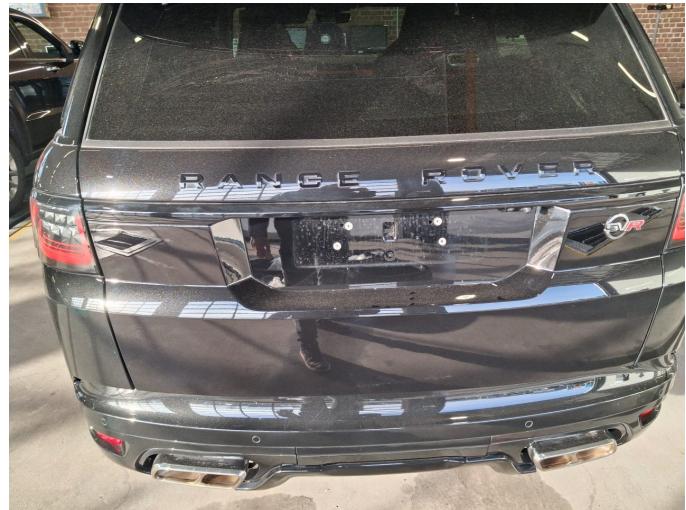
**Beschädigung 12:** Heckklappe/-tür: Heckklappe - Lackmangel - lackieren

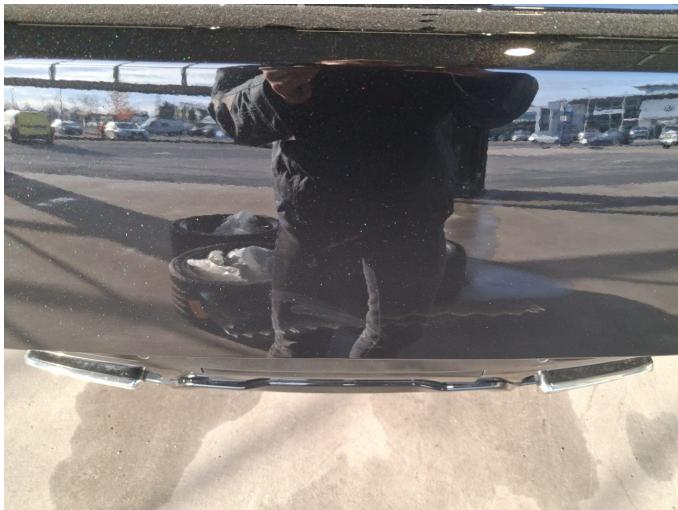
**Beschädigung 12:** Heckklappe/-tür: Heckklappe - Lackmangel - lackieren

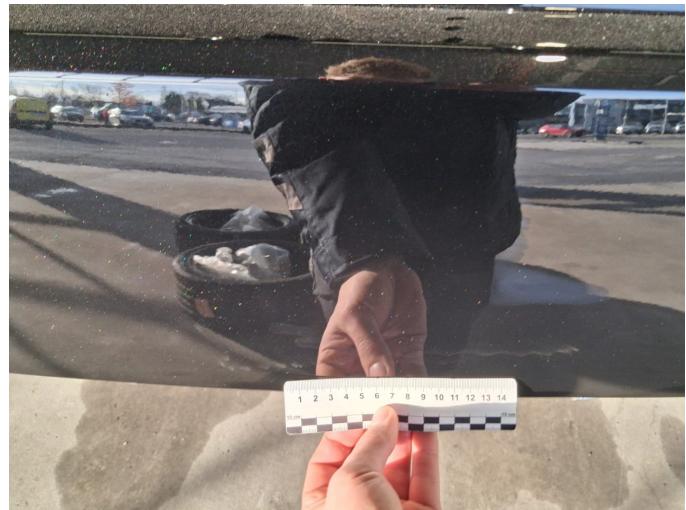
**Beschädigung 12:** Heckklappe/-tür: Heckklappe - Lackmangel - lackieren

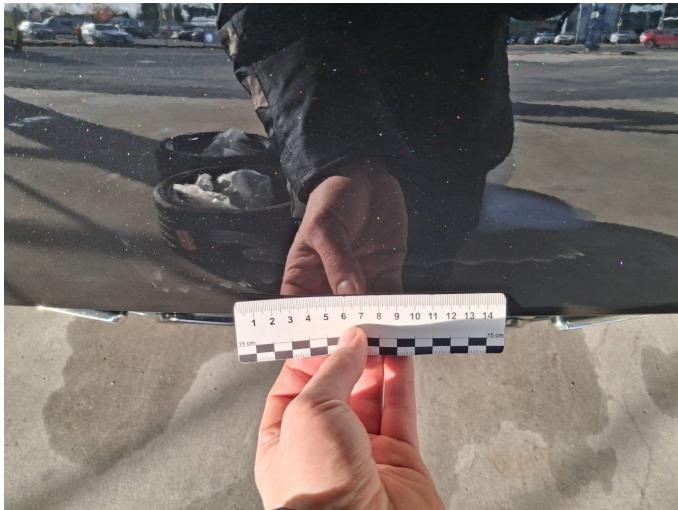
**Beschädigung 12:** Heckklappe/-tür: Heckklappe - Lackmangel - lackieren

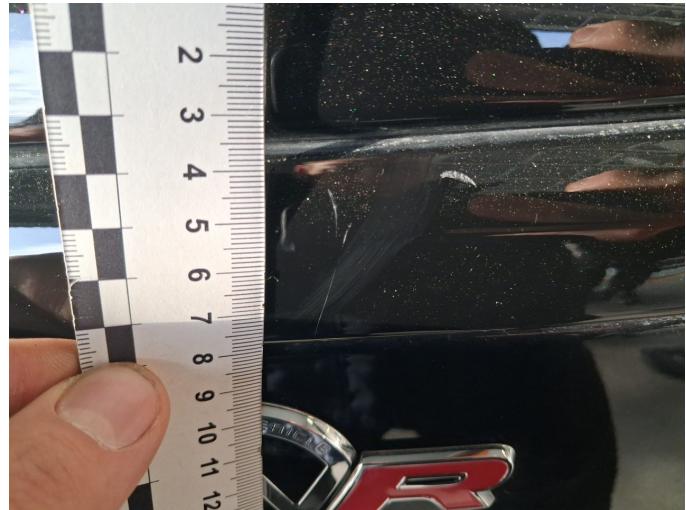
**Beschädigung 12:** Heckklappe/-tür: Heckklappe - Lackmangel - lackieren

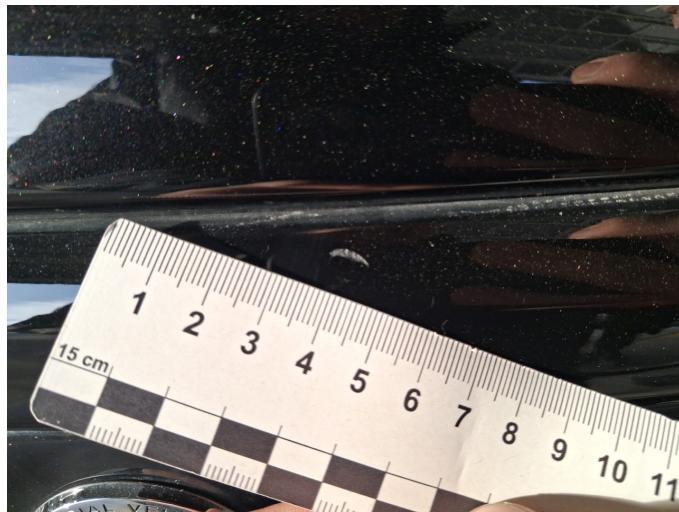
**Beschädigung 12:** Heckklappe/-tür: Heckklappe - Lackmangel -  
lackieren
