## Raport z oględzin pojazdu

| Numer raportu | 419034/1/26-9570 | Data raportu | 14-01-2026 |

| Marka, model | SUZUKI Swift 20-24 |
| Numer rejestracyjny | WD7681P |

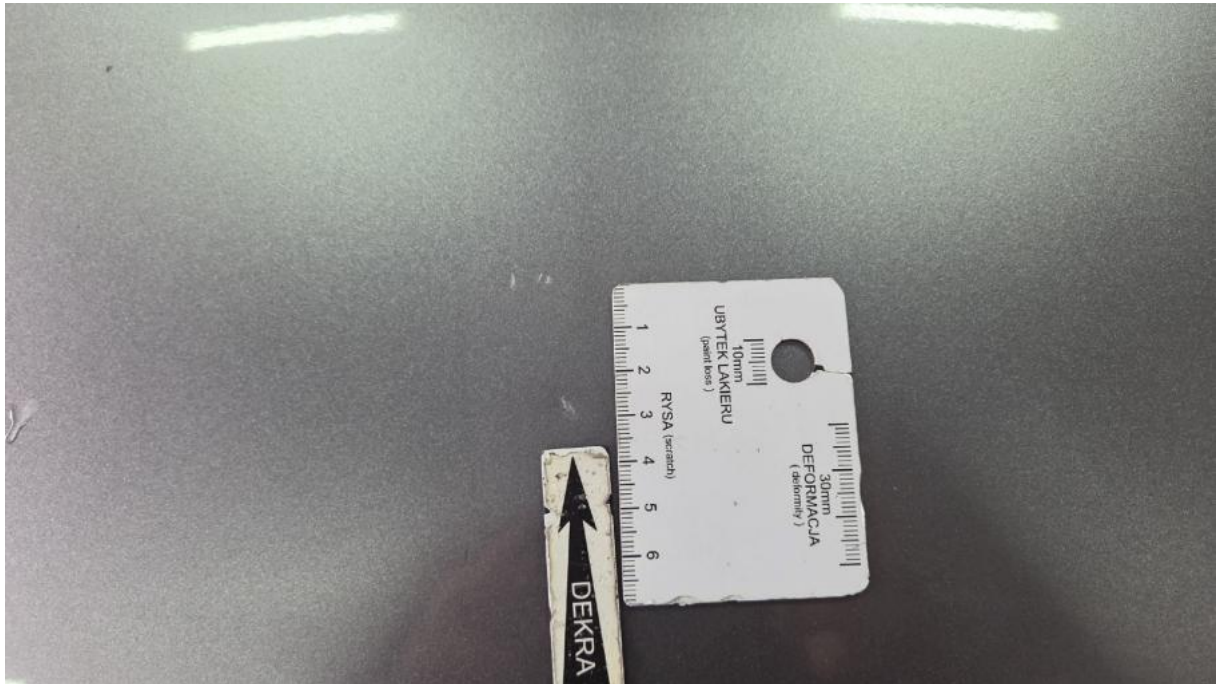
**Fot. 33**

| Poz. | Nazwa pozycji | Opis uszkodzeń | Kwalifik. | Naprawa [rbg] |
|---|---|---|---|---|
| 1 | Pokrywa przednia | rysa/odprysk | NA | |

Pokrywa komory silnika - Rysa/odprysk 1

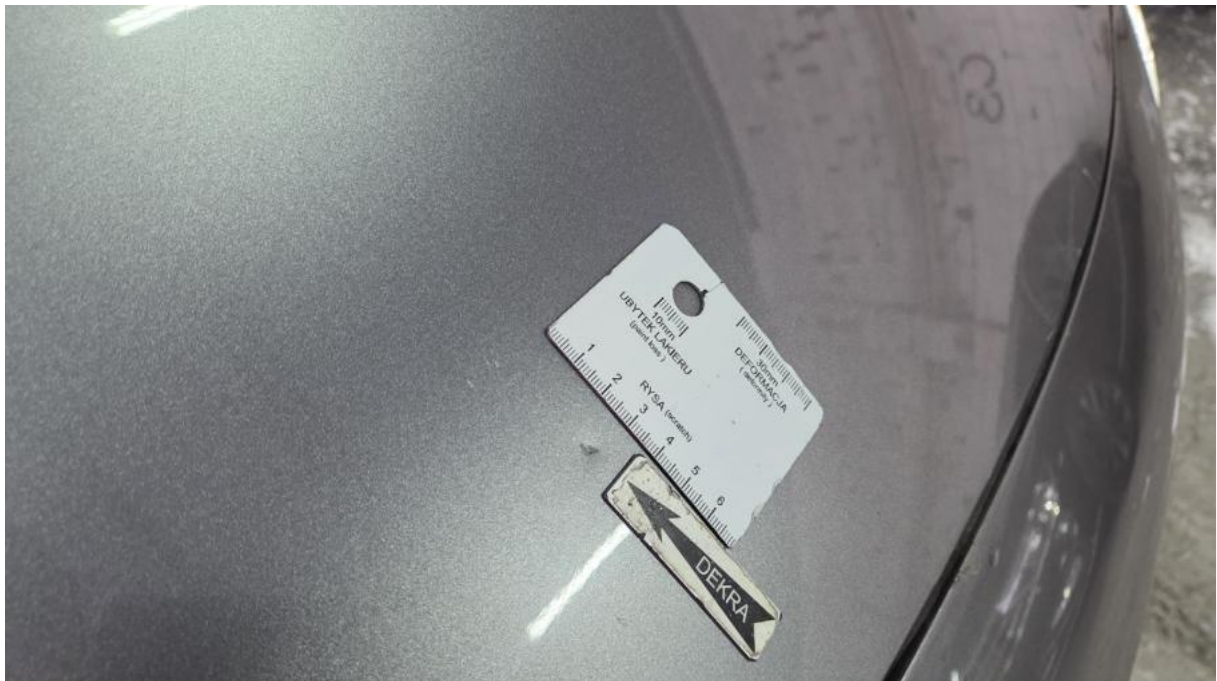
**Fot. 34**

| Poz. | Nazwa pozycji | Opis uszkodzeń | Kwalifik. | Naprawa [rbg] |
|---|---|---|---|---|
| 4 | Pokrywa przednia | wgniecenie/odkształcenie | | |

Pokrywa komory silnika - Wgniecenie/odkształcenie 1

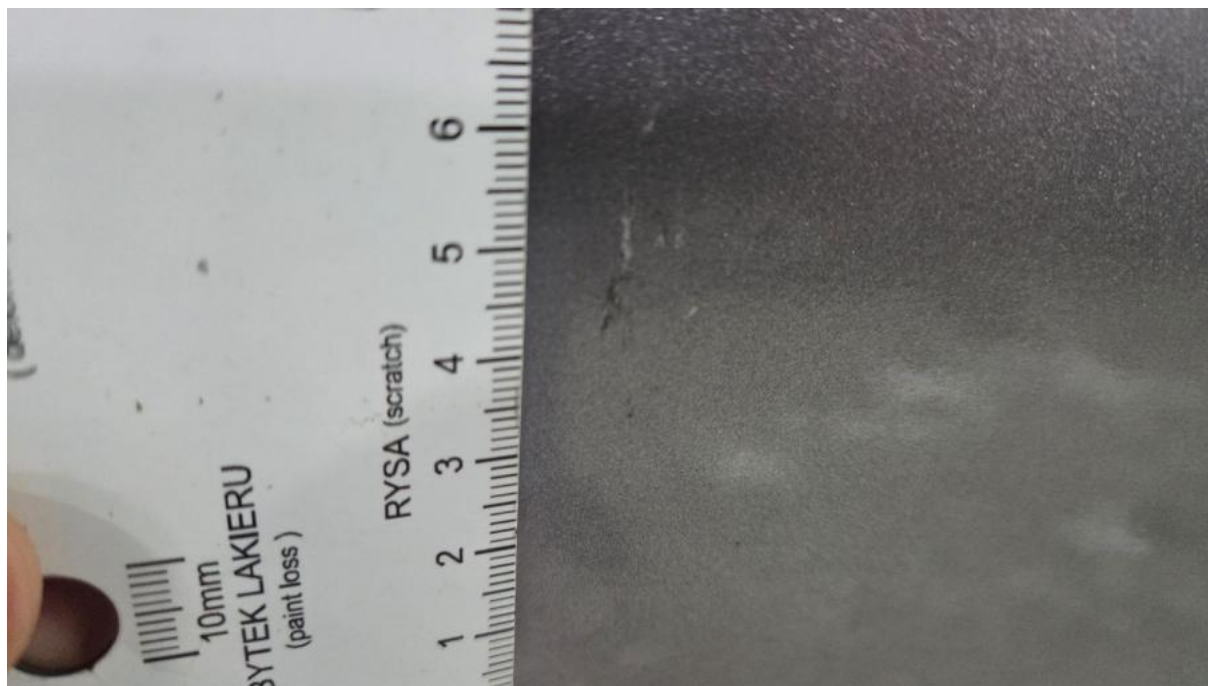
**Fot. 35**

| Poz. | Nazwa pozycji | Opis uszkodzeń | Kwalifik. | Naprawa [rbg] |
|---|---|---|---|---|
| 5 | Drzwi przednie (nieuzbrojone) R | rysa/odprysk | | |

Drzwi przednie P - Rysa/odprysk 1

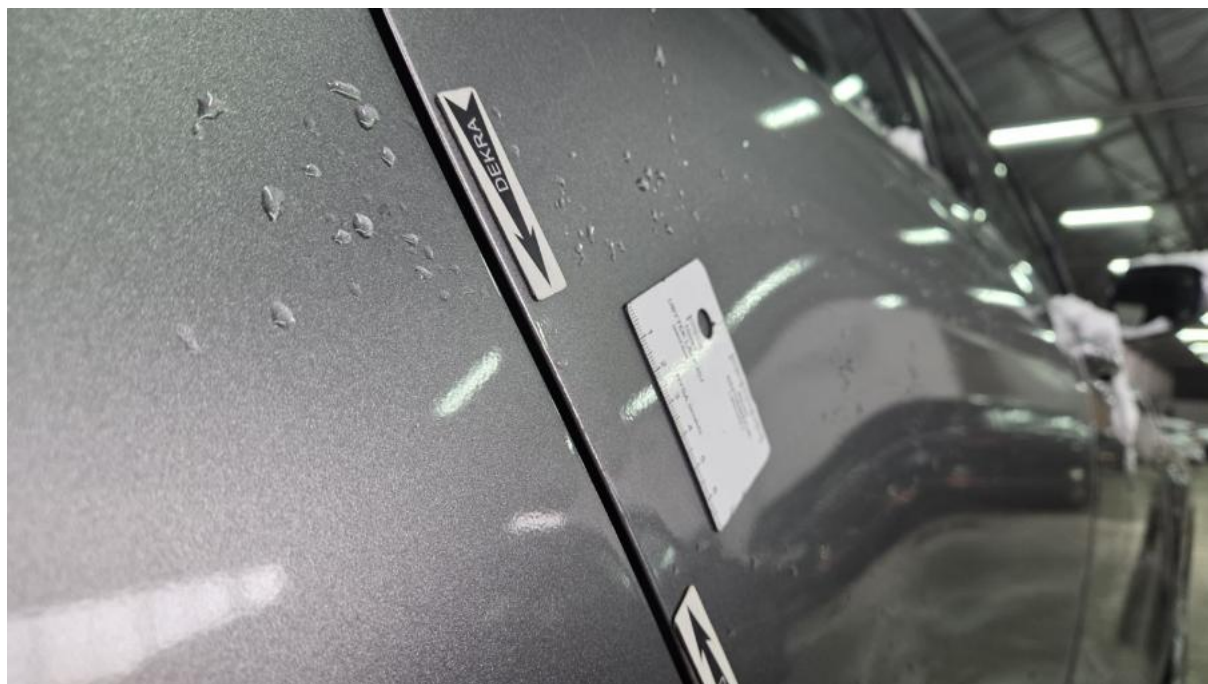
**Fot. 36**

| Poz. | Nazwa pozycji | Opis uszkodzeń | Kwalifik. | Naprawa [rbg] |
|---|---|---|---|---|
| 3 | Drzwi tylne (nieuzbrojone) R | wgniecenie/odkształcenie | NA | 0.5 |

Drzwi tylne P - Wgniecenie/odkształcenie 1

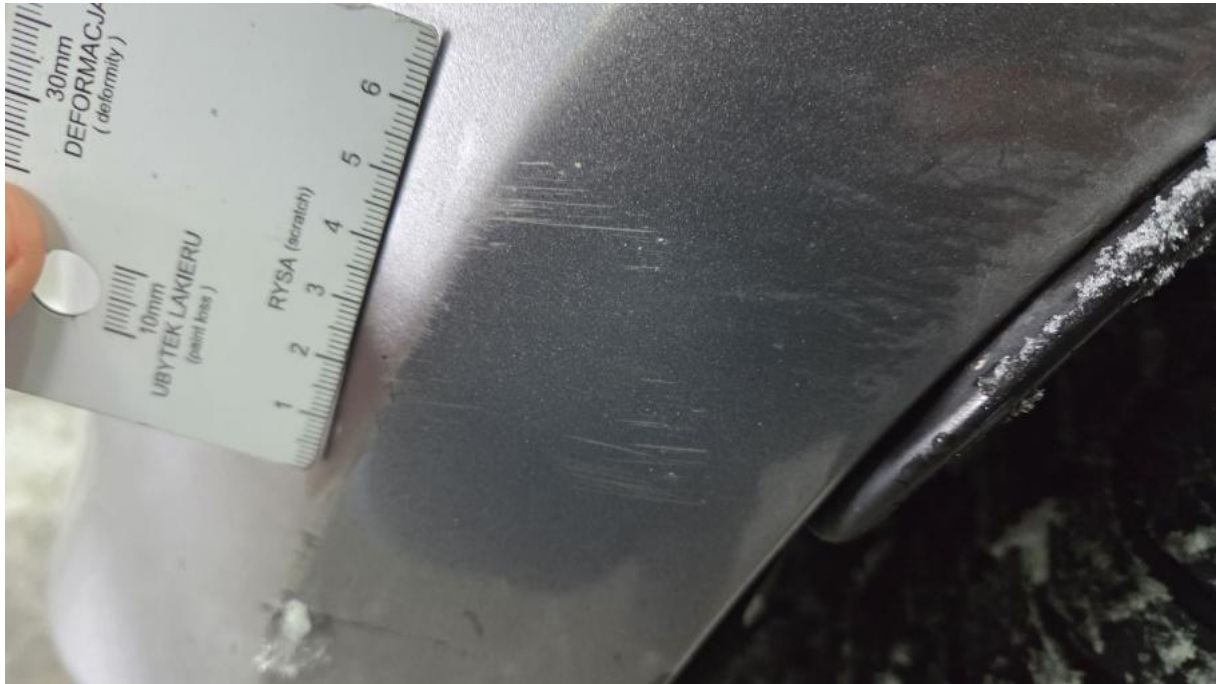
**Fot. 37**

| Poz. | Nazwa pozycji | Opis uszkodzeń | Kwalifik. | Naprawa [rbg] |
|---|---|---|---|---|
| 6 | Okladzina zderzaka tylnego | rysa/odprysk | | |

Zderzak tylny - Rysa/odprysk 1

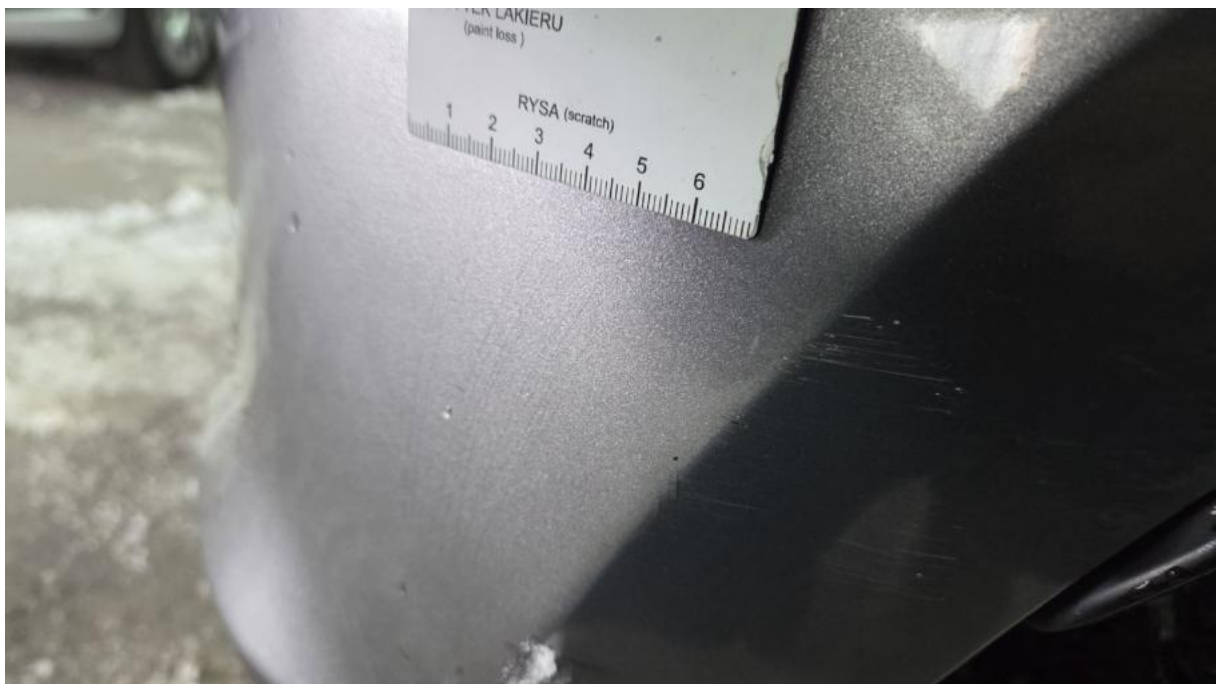
**Fot. 38**

Zderzak tylny - Rysa/odprysk 2

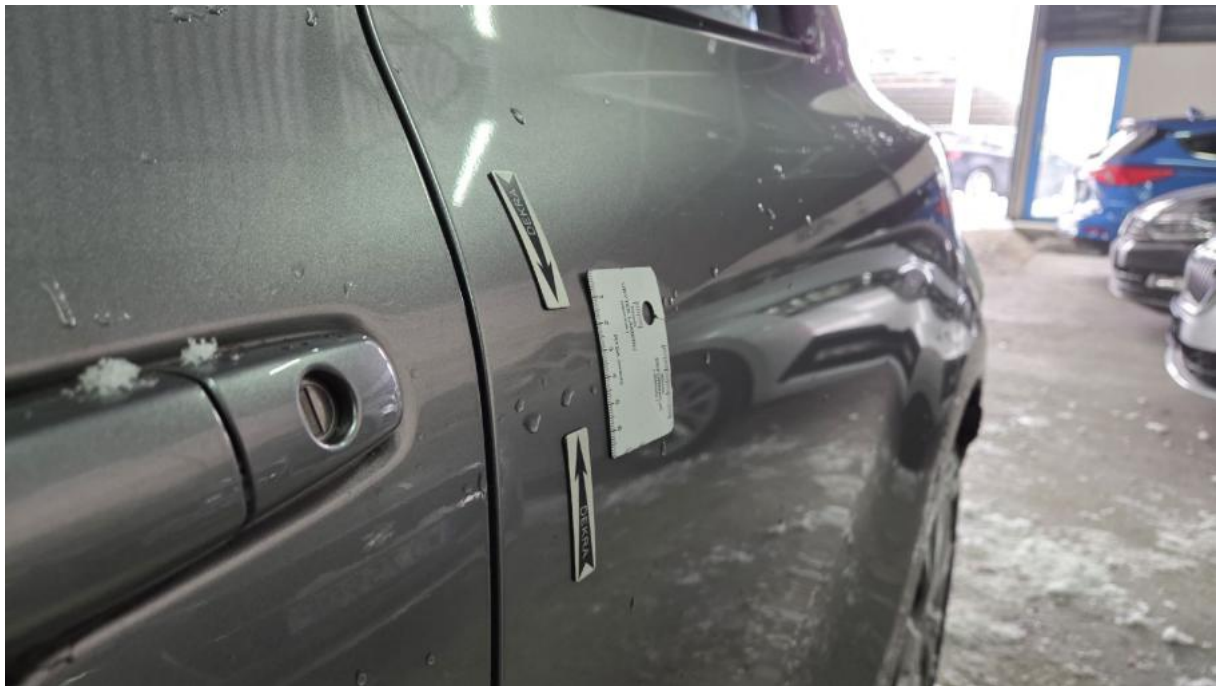
**Fot. 39**

| Poz. | Nazwa pozycji | Opis uszkodzeń | Kwalifik. | Naprawa [rbg] |
|---|---|---|---|---|
| 2 | Drzwi tylne (nieuzbrojone) L | wgniecenie/odkształcenie | NA | 0.5 |

Drzwi tylne L - Wgniecenie/odkształcenie 1
