## » Übersicht

**Auftrags-Nr:** 1002169327  
**Besichtigt am:** 06.11.2025 10:49  
**Berichts-Nr:** 9376460  
**FIN:** TMBLN7NS4P8006963

| <b>Modell:</b> | Kodiaq |

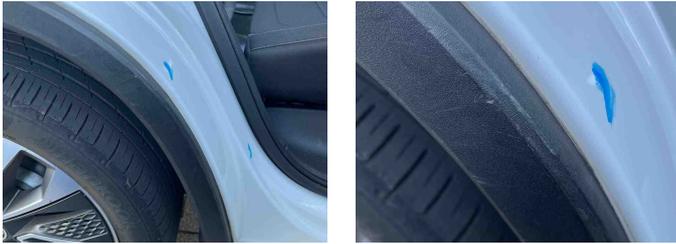
| Nr | Bauteil | Schadensbeschreibung | Reparaturempfehlung |
|---|---|---|---|
| 6 | Seitenschutzleiste rechts | Kratzer | Akzeptabel (Gebrauchsspur) |

6 - Seitenschutzleiste rechts - Kratzer - Akzeptabel (Gebrauchsspur)

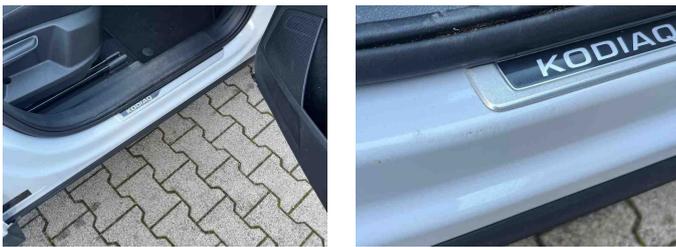
| Nr | Bauteil | Schadensbeschreibung | Reparaturempfehlung |
|---|---|---|---|
| 7 | Einstiegsschweller vorne rechts | Kratzer | Akzeptabel (Gebrauchsspur) |

7 - Einstiegsschweller vorne rechts - Kratzer - Akzeptabel (Gebrauchsspur)

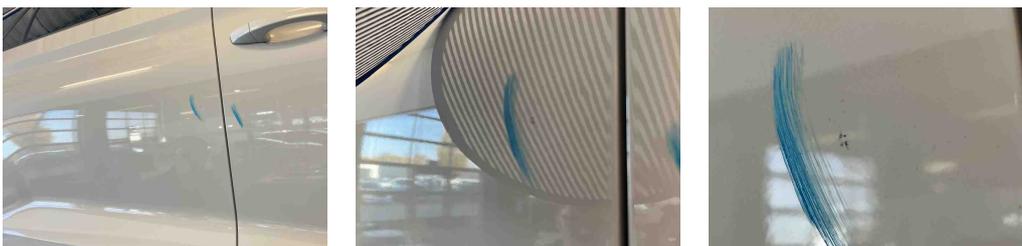
| Nr | Bauteil | Schadensbeschreibung | Reparaturempfehlung |
|---|---|---|---|
| 8 | Tür hinten rechts | Delle(n) und Kratzer | Akzeptabel (Gebrauchsspur) |

8 - Tür hinten rechts - Delle(n) und Kratzer - Akzeptabel (Gebrauchsspur)

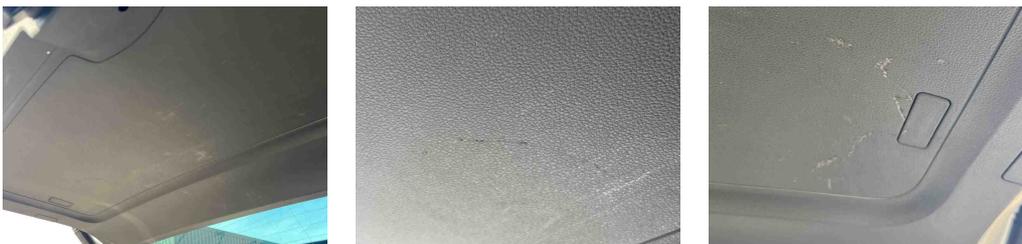
| Nr | Bauteil | Schadensbeschreibung | Reparaturempfehlung |
|---|---|---|---|
| 9 | Heckklappenverkleidung | Kratzer | Akzeptabel (Gebrauchsspur) |

9 - Heckklappenverkleidung - Kratzer - Akzeptabel (Gebrauchsspur)

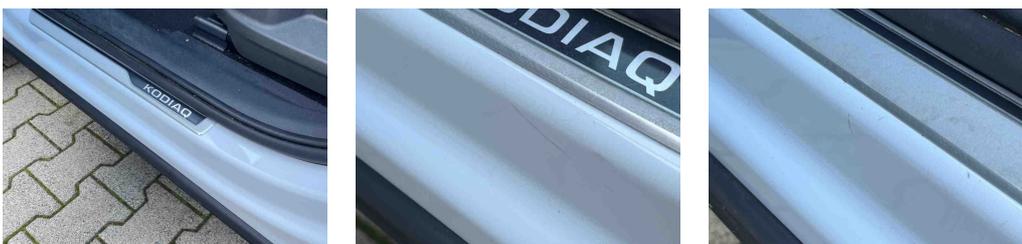
| Nr | Bauteil | Schadensbeschreibung | Reparaturempfehlung |
|---|---|---|---|
| 10 | Einstiegsschweller vorne links | Kratzer | Akzeptabel (Gebrauchsspur) |

10 - Einstiegsschweller vorne links - Kratzer - Akzeptabel (Gebrauchsspur)
