**» Übersicht****Auftrags-Nr:** 1002182199**Besichtigt am:** 17.11.2025 15:30**Berichts-Nr:** 9463962**FIN:** WVWZZZ3CZPE054102

# Zustandsbericht

- Protokoll der Fahrzeugbewertung -

Berichts-Nr: 9463962  
vom: 17.11.2025

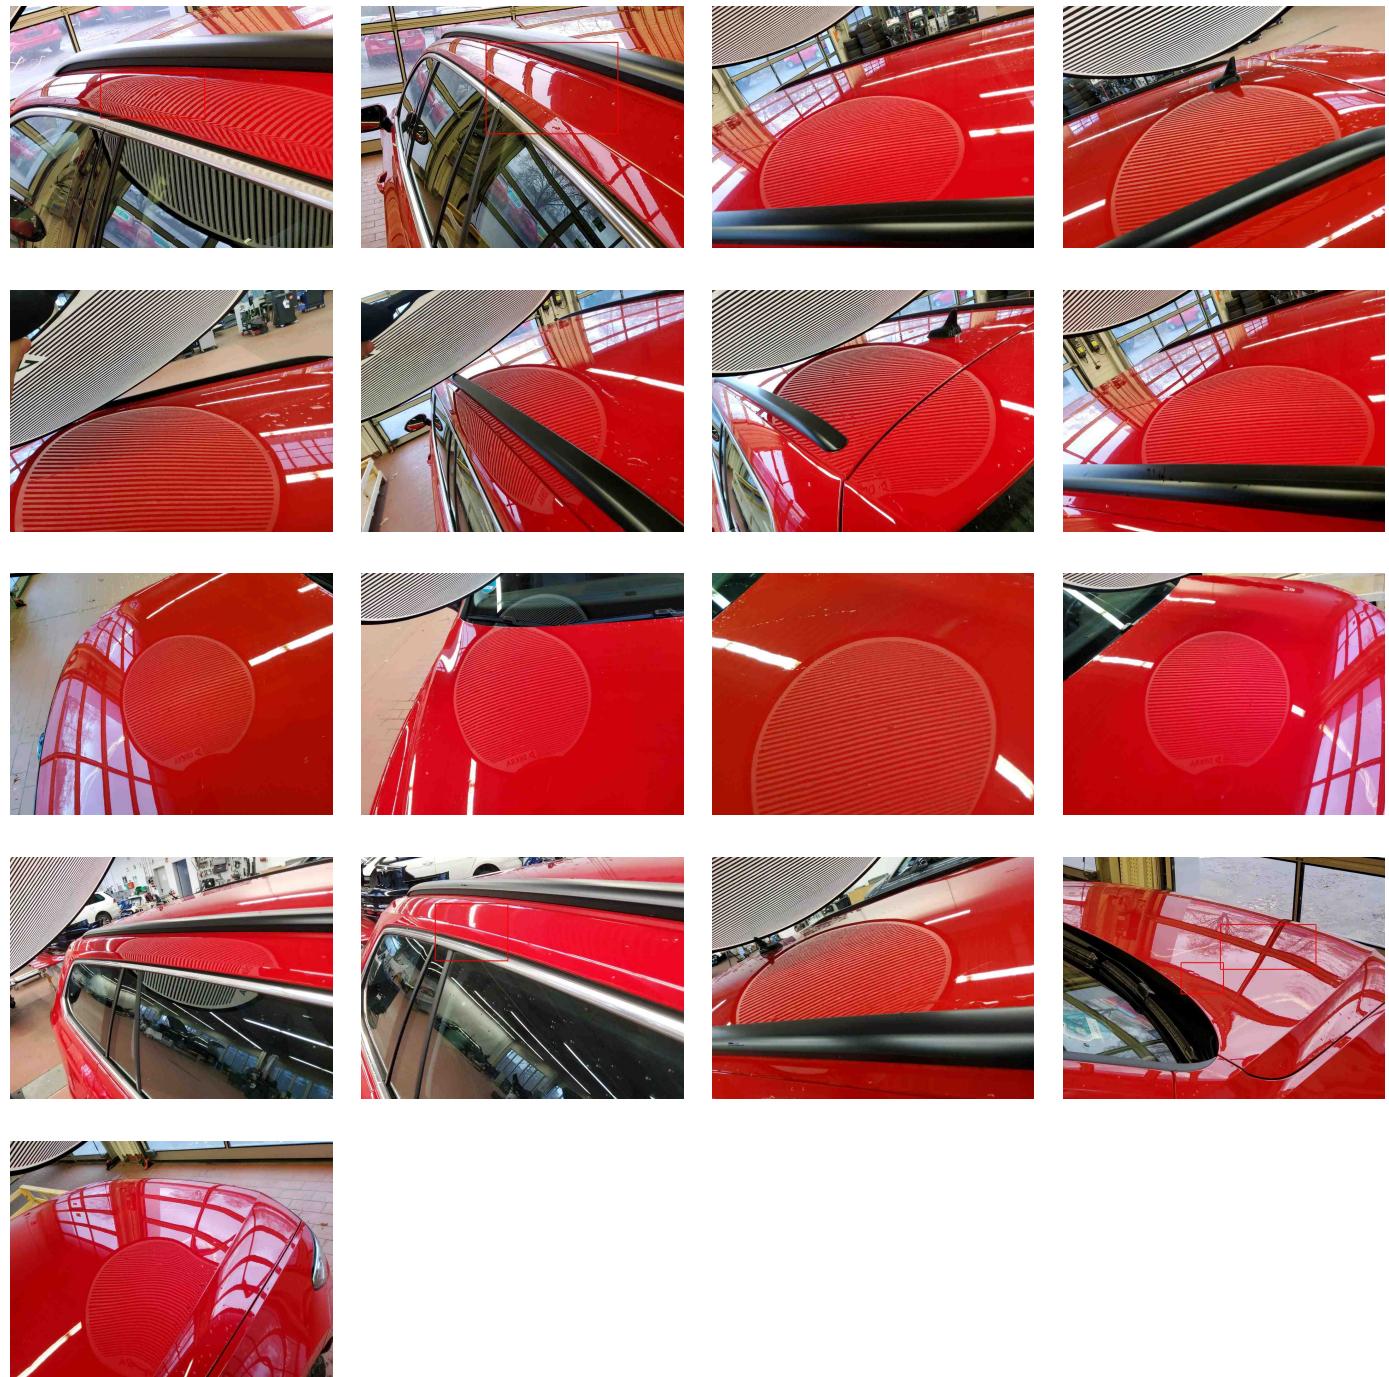
Nr	Bauteil	Schadensbeschreibung	Reparaturempfehlung
1	Karosserie	Hagelschaden	Kaltdrücken (Hagel)
2	Belüftungsdüse mitte	Gebrochen	Ersetzen
3	Stoßfänger vorne rechts	Kratzer	Spotrepair
4	Stoßfänger hinten	Kratzer	Spotrepair
5	Türverkleidung Zierleiste hinten rechts	Kratzer	Optische Wertminderung
6	Sitzbezug vorne rechts	Fleck	Reinigen

## 1 - Karosserie - Hagelschaden - Kaltdrücken (Hagel)
