## Raport z oględzin pojazdu

| Numer raportu | 217734/1/26-11401 | Data raportu | 13-01-2026 |

| Marka, model | OPEL Vectra C Kombi 05-08 |
| Numer rejestracyjny | WD83208 |

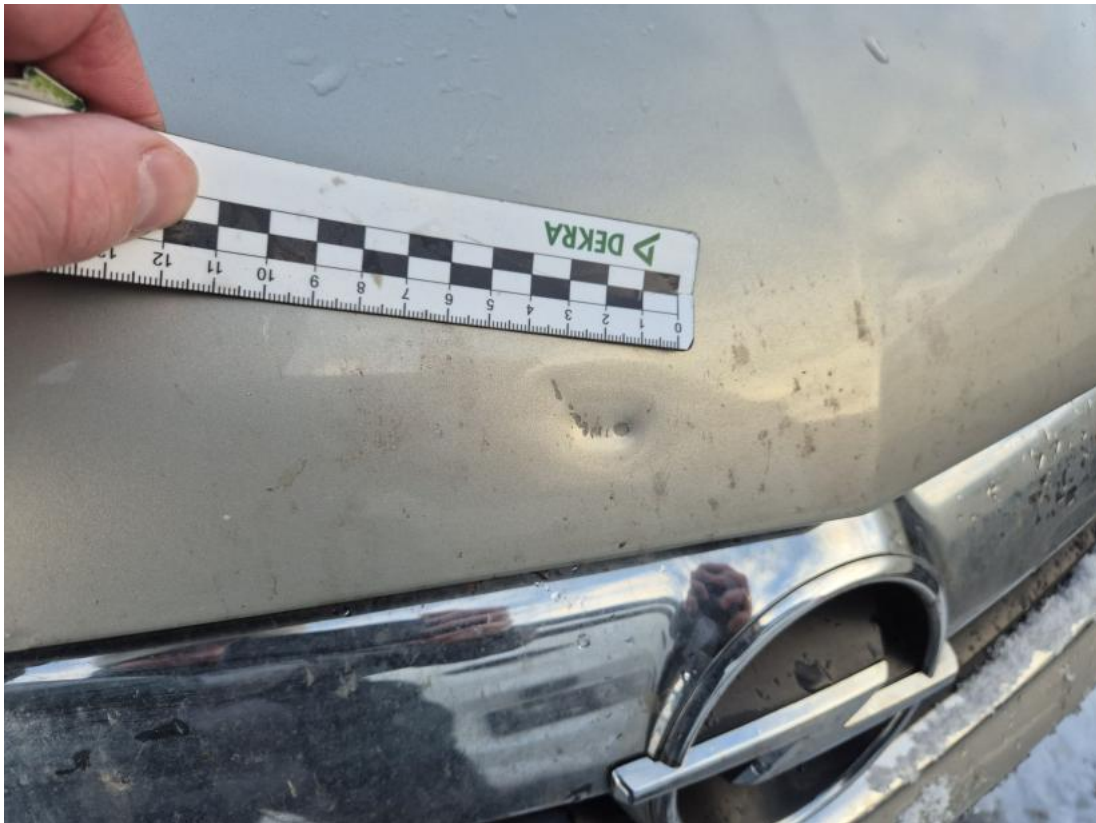
**Fot. 33**

| Poz. | Nazwa pozycji | Opis uszkodzeń | Kwalifik. | Naprawa [rbg] |
|---|---|---|---|---|
| 8 | Pokrywa przednia | rysa/odprysk, wgniecenie/odkształcenie | NA | 0.8 |

Pokrywa komory silnika - Wgniecenie/odkształcenie 1

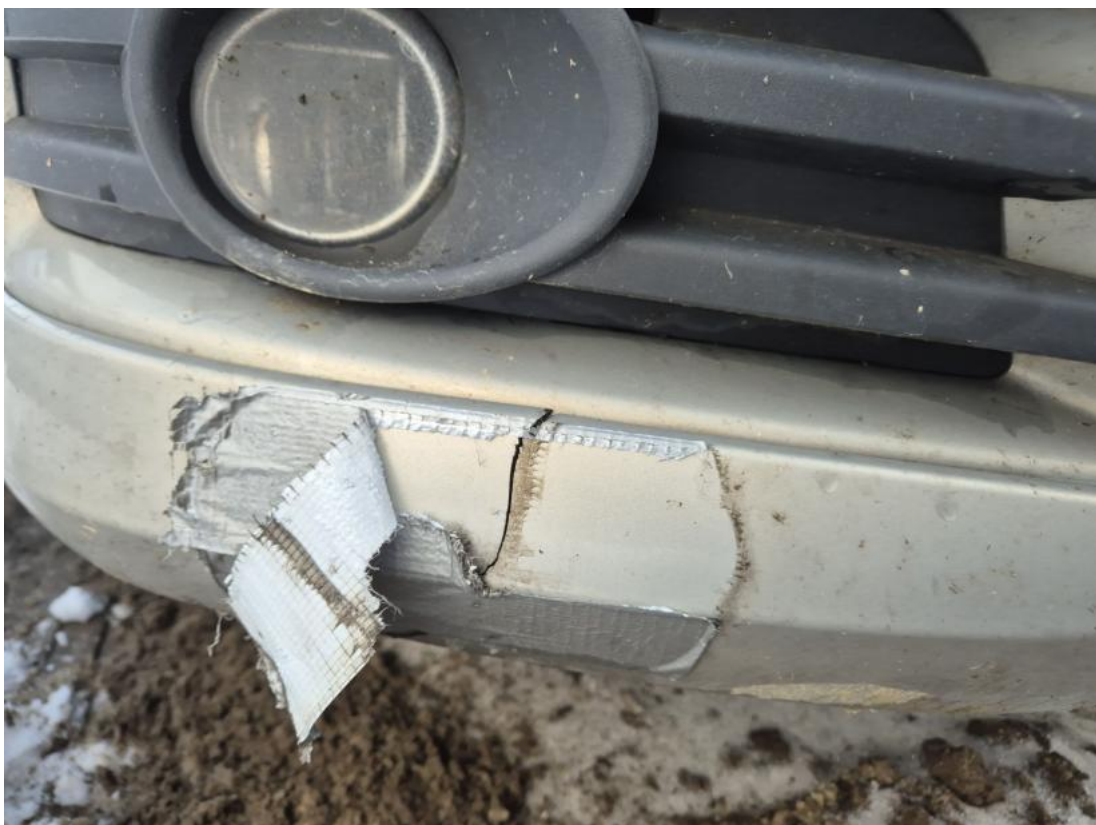
**Fot. 34**

| Poz. | Nazwa pozycji | Opis uszkodzeń | Kwalifik. | Naprawa [rbg] |
|---|---|---|---|---|
| 1 | Spoiler czołowy | pęknięcie | WY | 0.1 |

Spoiler zderzaka przedniego - Pęknięcie/rozerwanie 1

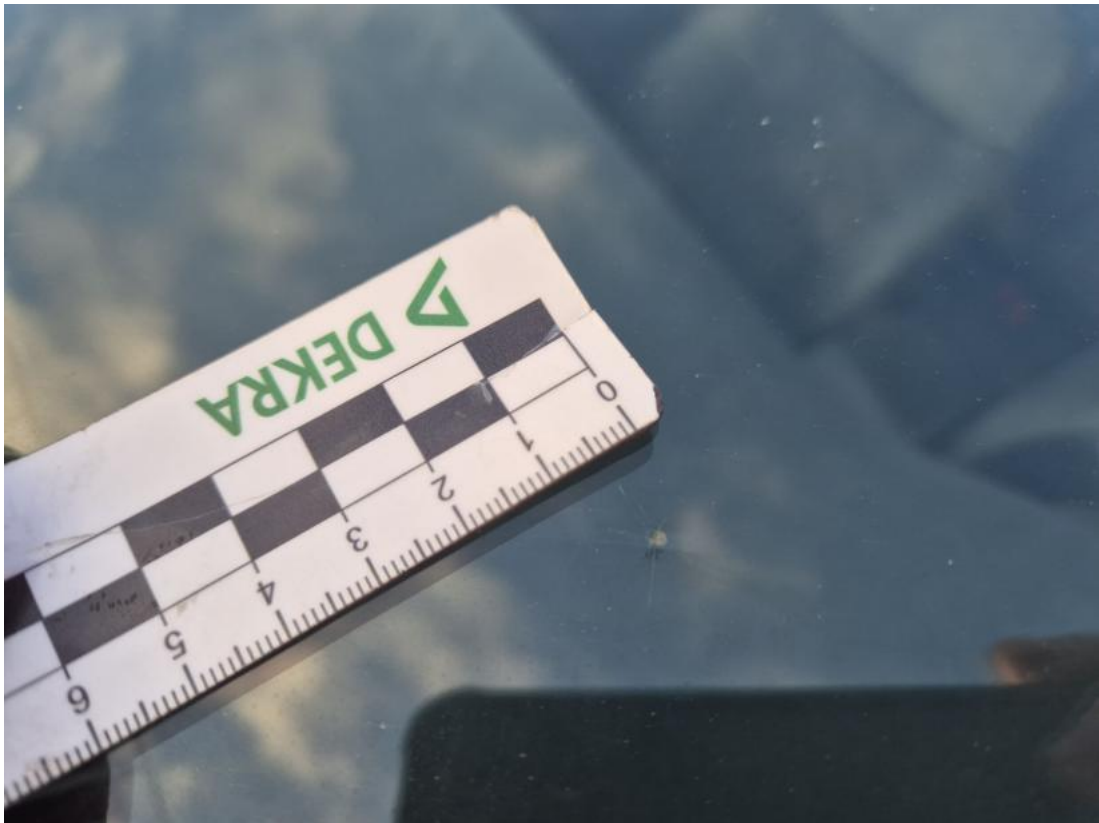
**Fot. 35**

| Poz. | Nazwa pozycji | Opis uszkodzeń | Kwalifik. | Naprawa [rbg] |
|---|---|---|---|---|
| 2 | Szyba przednia barwiona | pęknięcie | WY | 1.7 |

Szyba czołowa - Rysa/odprysk 1

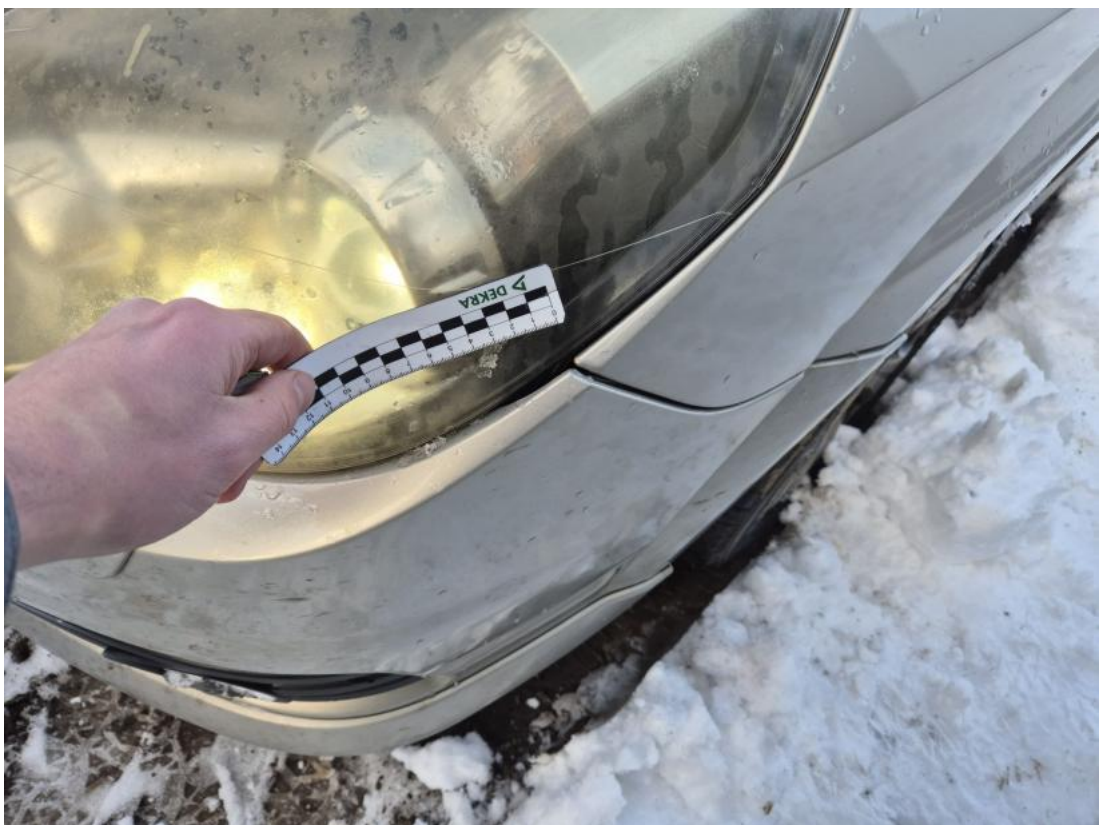
**Fot. 36**

| Poz. | Nazwa pozycji | Opis uszkodzeń | Kwalifik. | Naprawa [rbg] |
|---|---|---|---|---|
| 7 | Okładzina zderzaka przedniego | niewłaściwe pasowanie | NA | 0.3 |

Zderzak - Wgniecenie/odkształcenie 1

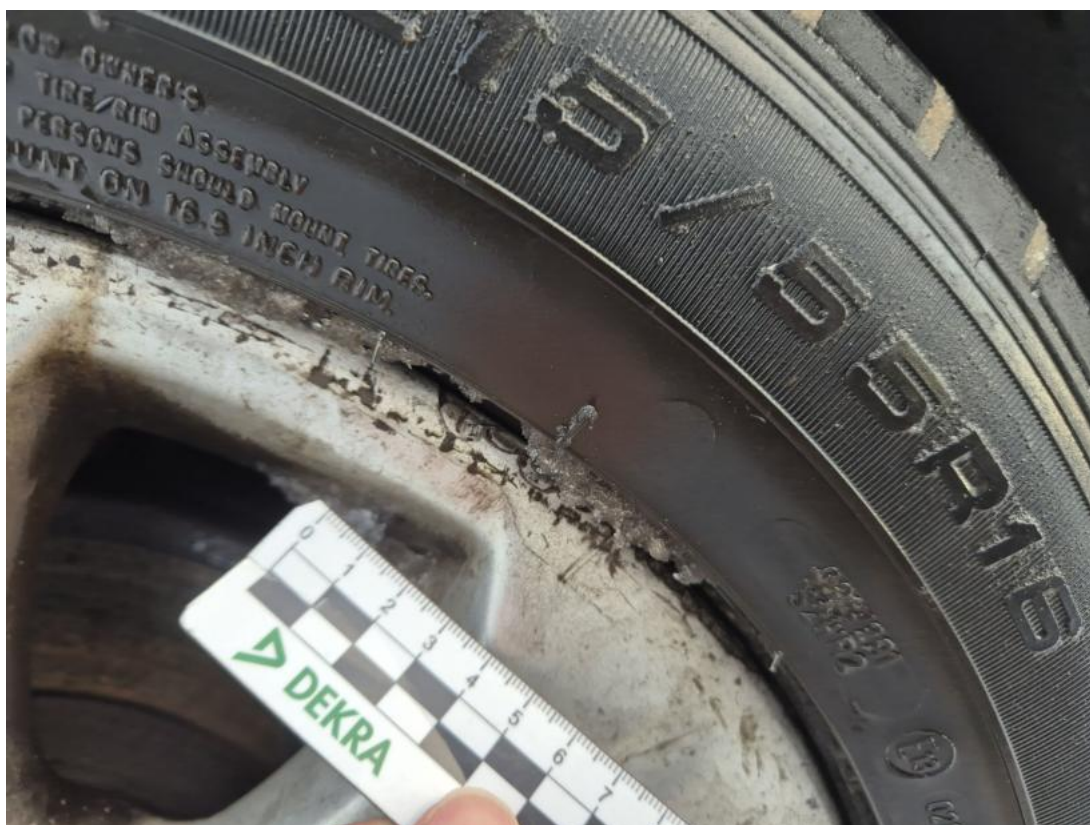
**Fot. 37**

| 27 | Tarcza koła aluminiowa przód R | rysa/odprysk | | |

Felga aluminiowa przednia P - Rysa/odprysk 1

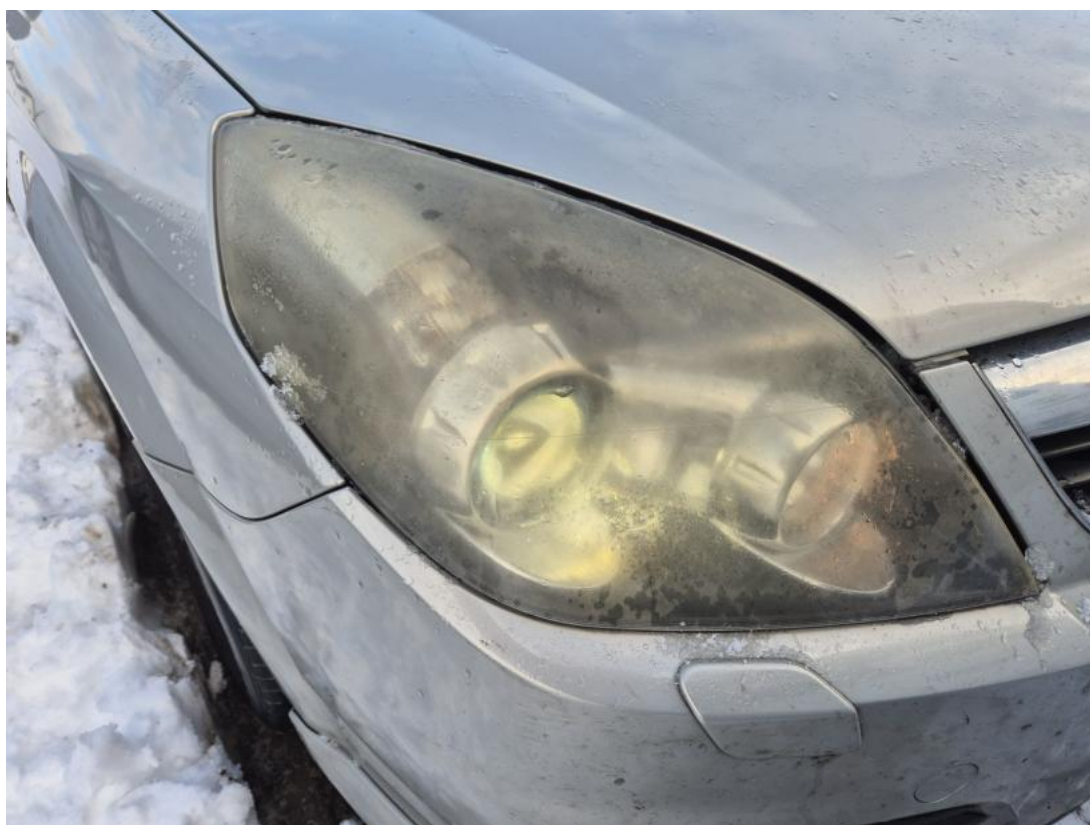
**Fot. 38**

| 22 | Reflektor ksenonowy z kier. R | zmatowienie | | |

Reflektor P ksenonowy - Inne 1

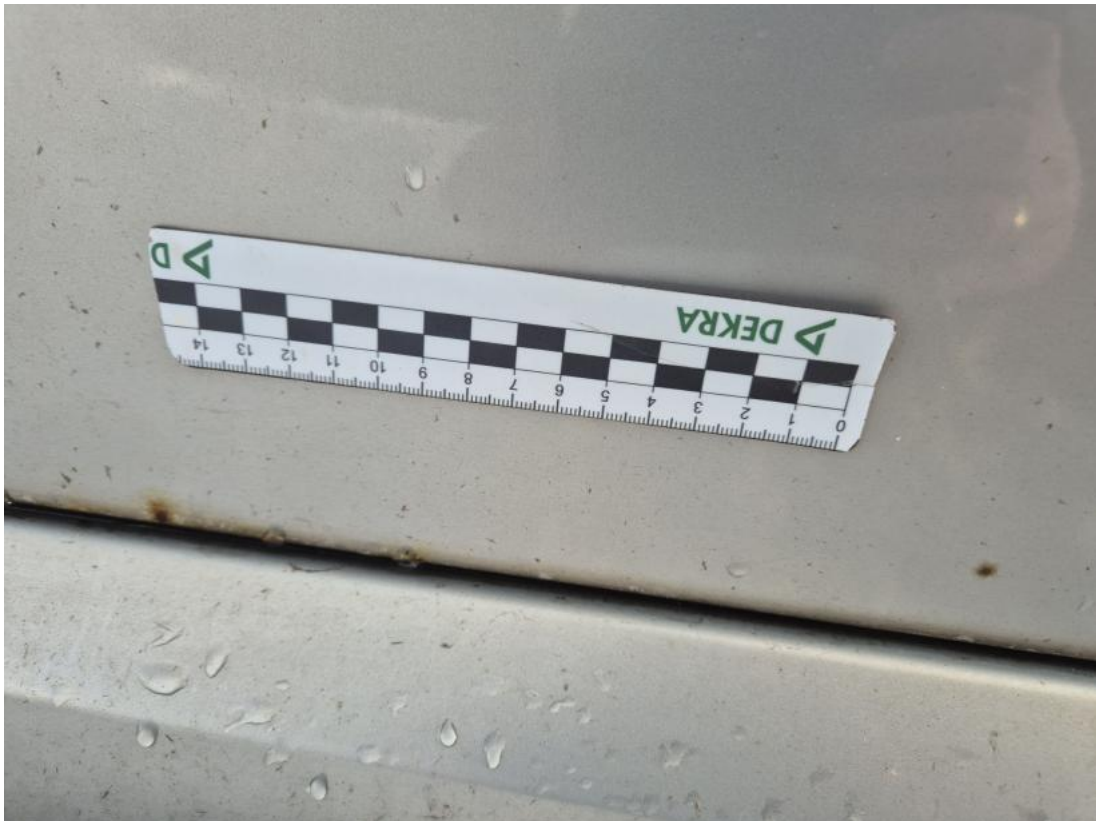
**Fot. 39**

| 15 | Drzwi tylne (nieuzbrojone) R | ślady korozji | NA | 0.5 |

Drzwi tylne P - Inne 1

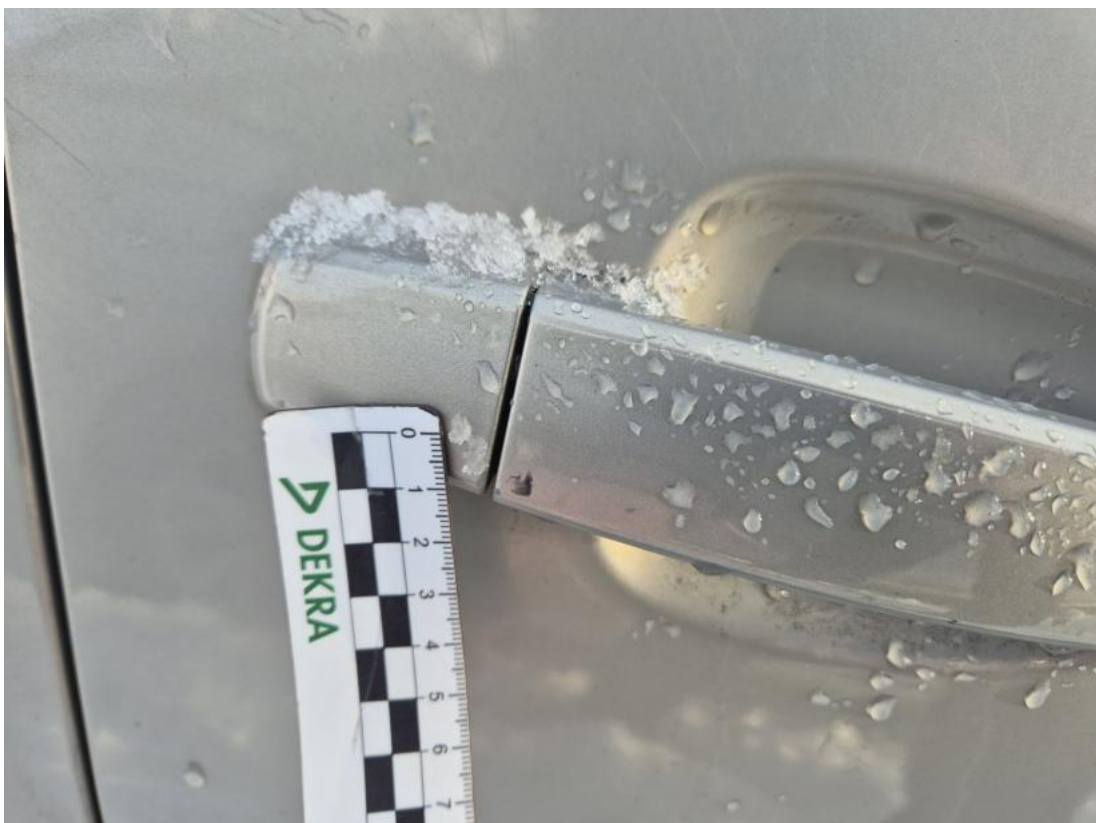
**Fot. 40**

| 24 | Klamka zewnętrzna drzwi przednich R | rysa/odprysk | | |

Klamka drzwi prz P - Rysa/odprysk 1

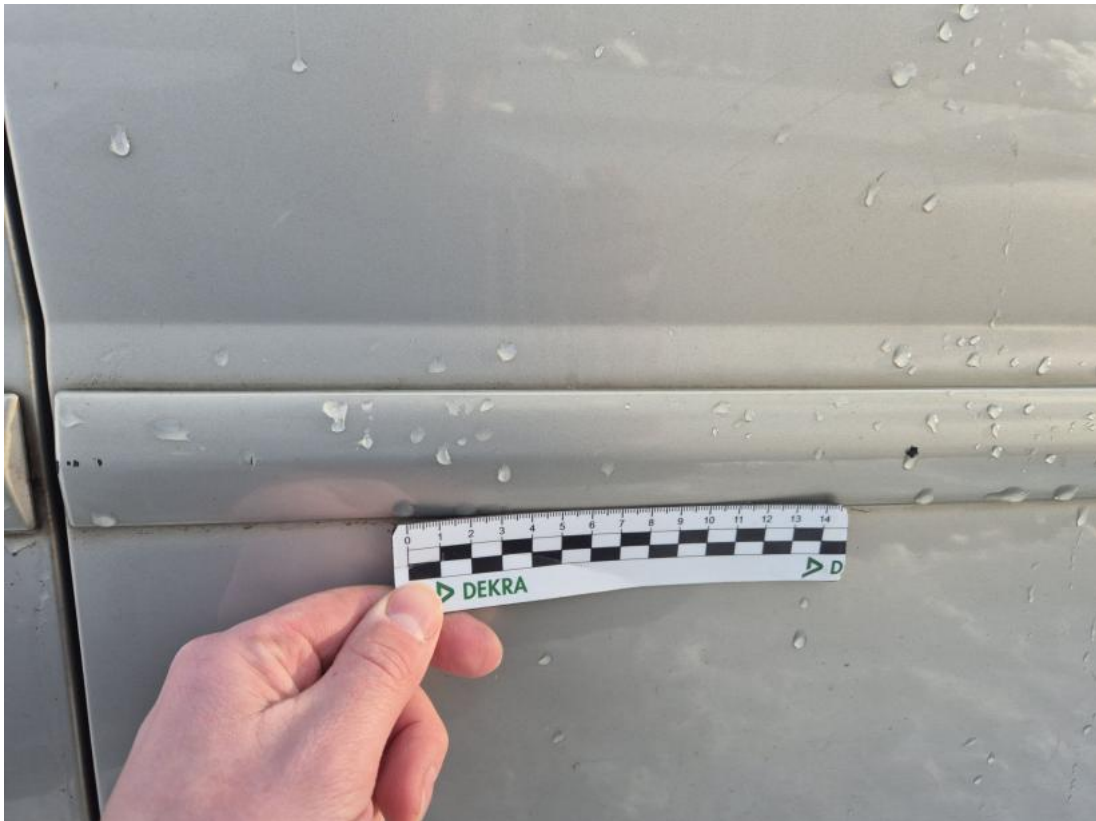
**Fot. 41**

| 13 | Listwa boczna ochronna drzwi przednich R | rysa/odprysk | NA | 0.3 |

Listwa drzwi przednich P - Rysa/odprysk 1

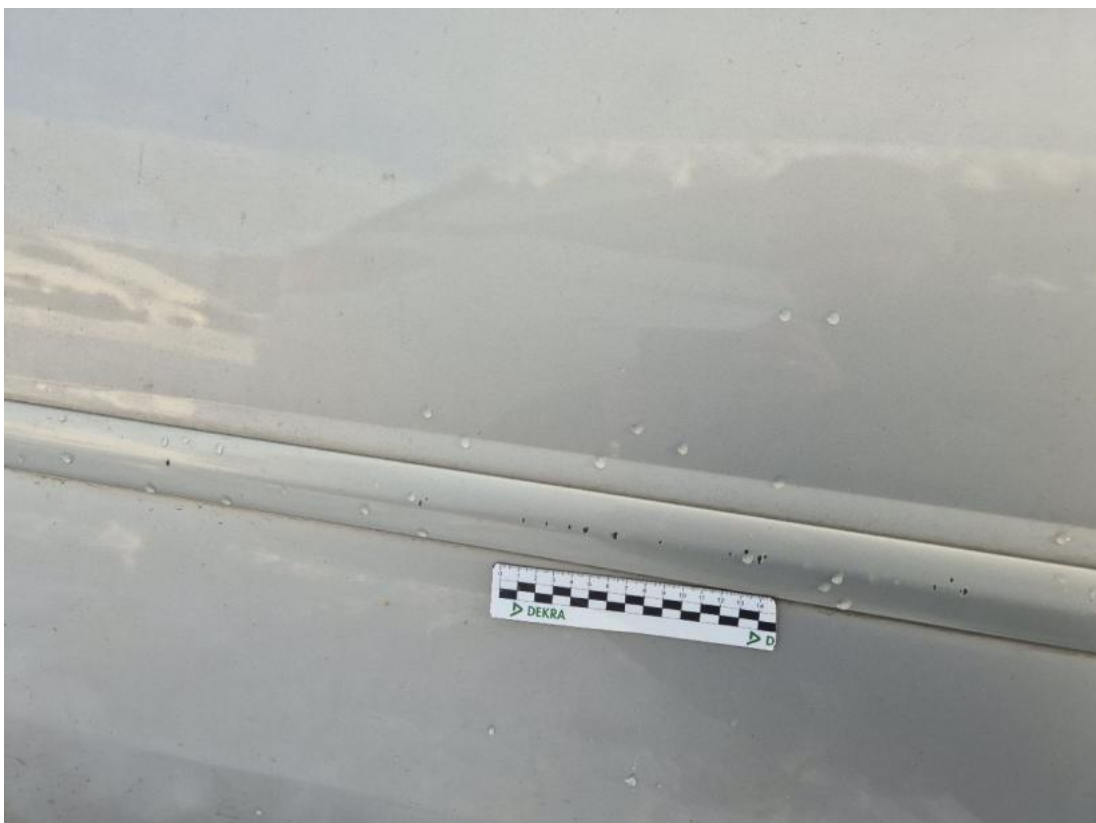
**Fot. 42**

| 17 | Listwa ochronna drzwi tylnych R | rysa/odprysk | NA | 0.3 |

Listwa drzwi tylnych P - Rysa/odprysk 1

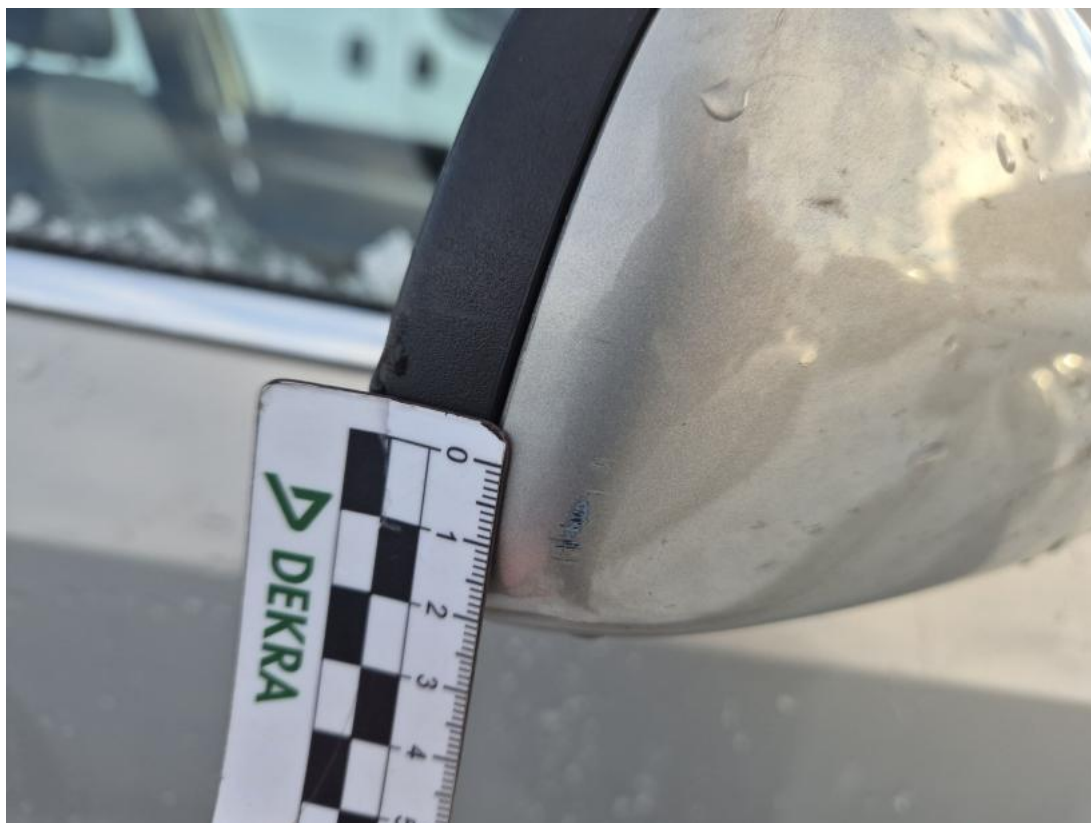
**Fot. 43**

| 25 | Ośłona lusterka zewnętrznego R | rysa/odprysk | | |

Lusterko zew P - Rysa/odprysk 1

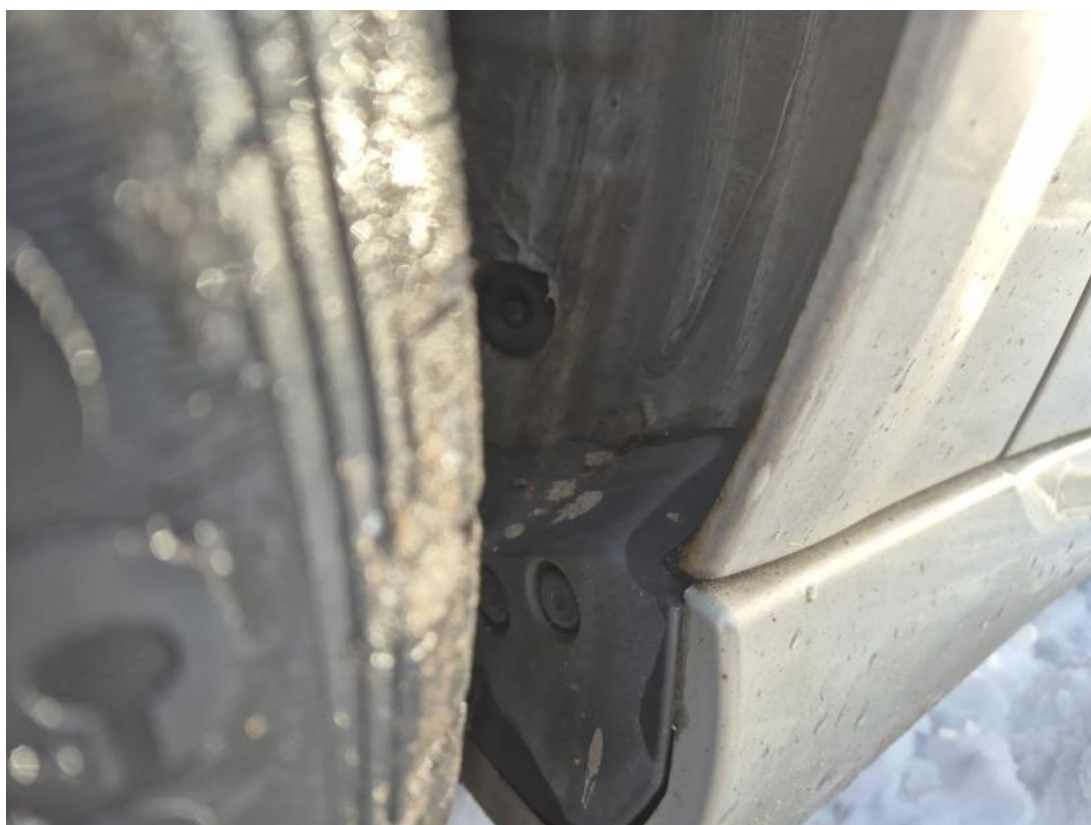
**Fot. 44**

| 19 | Łotnik tylny R | ślady korozji | NA | 0.5 |

Łotnik tylny P / Ściana boczna P - Inne 1

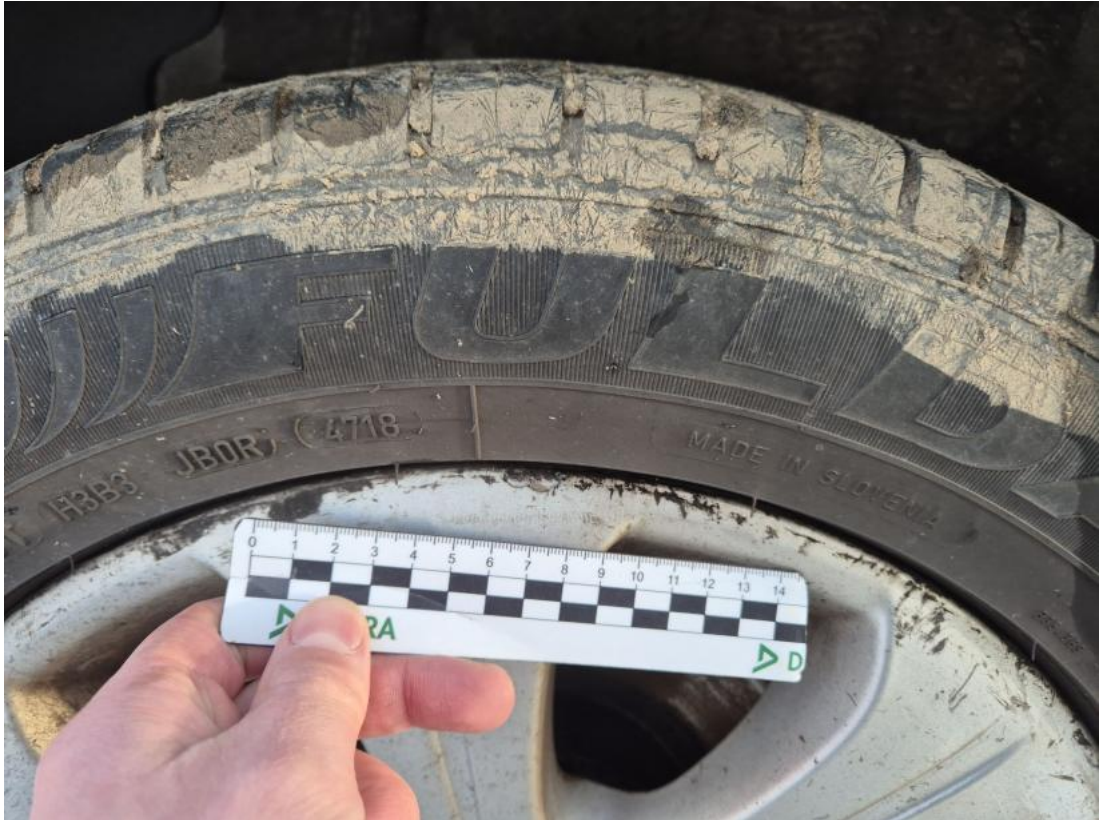
**Fot. 45**

| 28 | Tarcza koła aluminiowa tył R | rysa/odprysk | | |

Felga aluminiowa tylna P - Rysa/odprysk 1

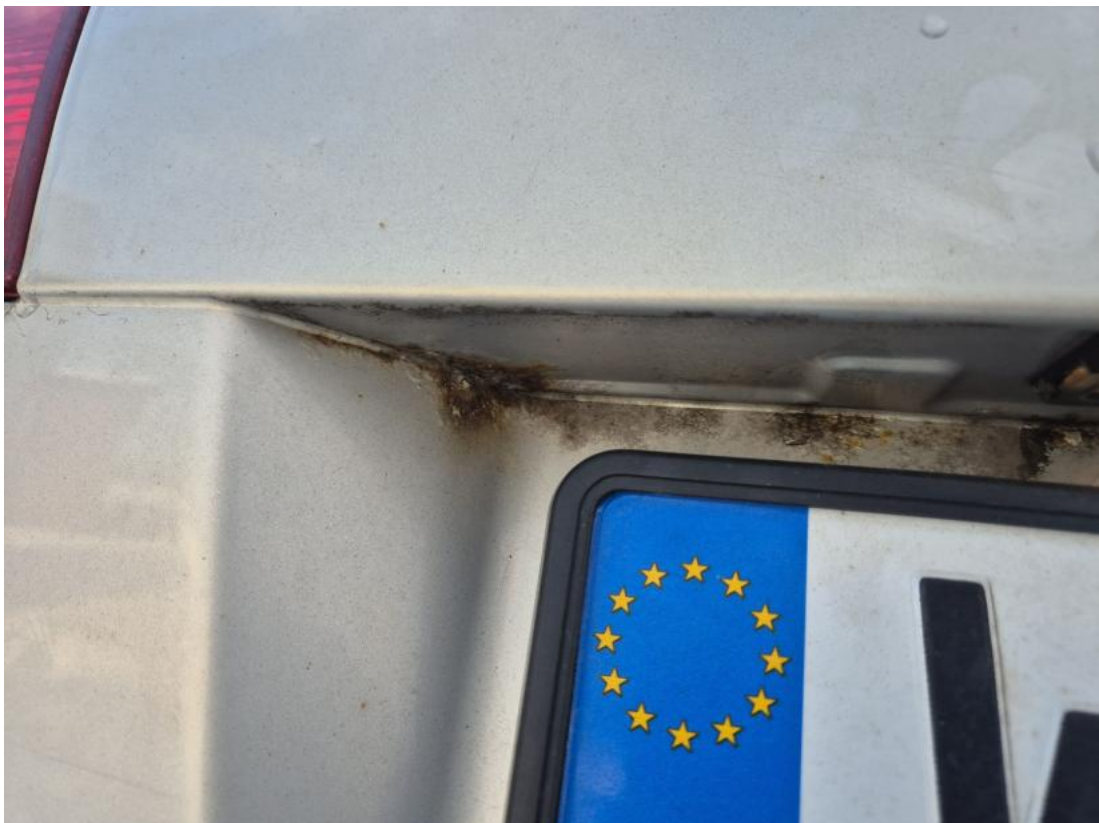
**Fot. 46**

| 20 | Pokrywa tylna | ślady korozji | NA | 0.5 |

Pokrywy bagażnika - Inne 1

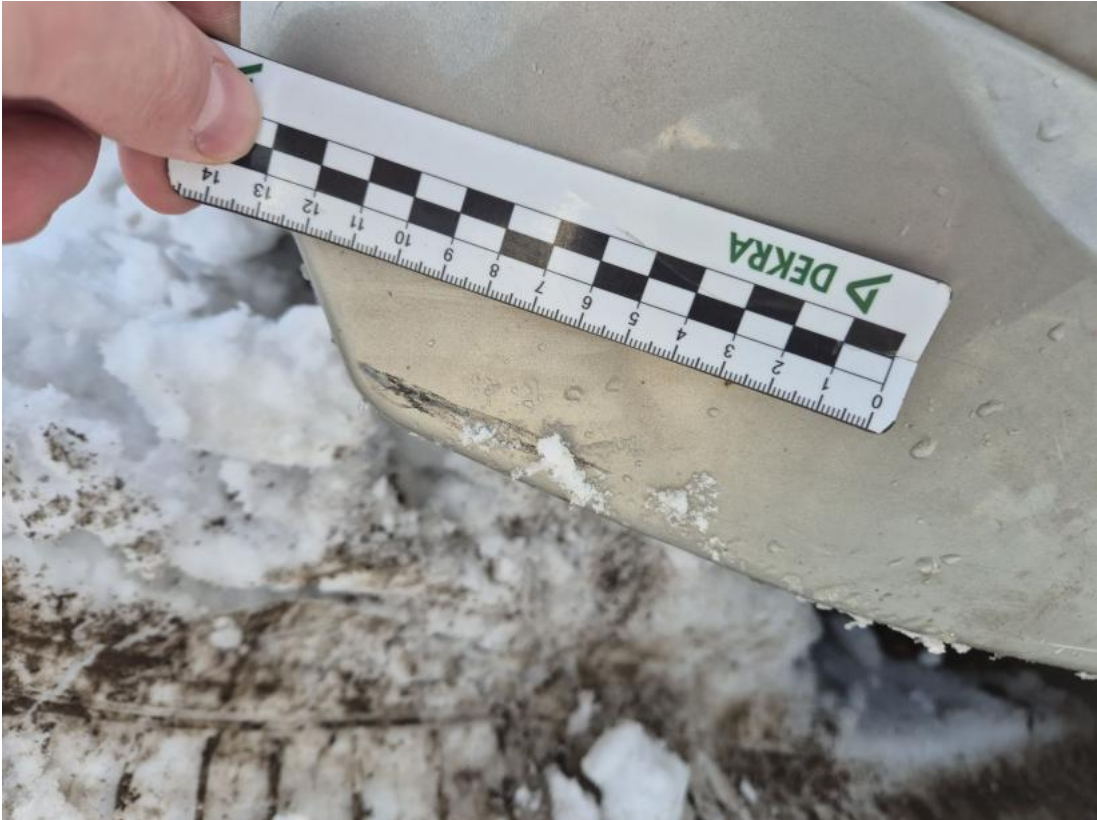
**Fot. 47**

Spojler zderzaka tylnego - Rysa/odprysk 1

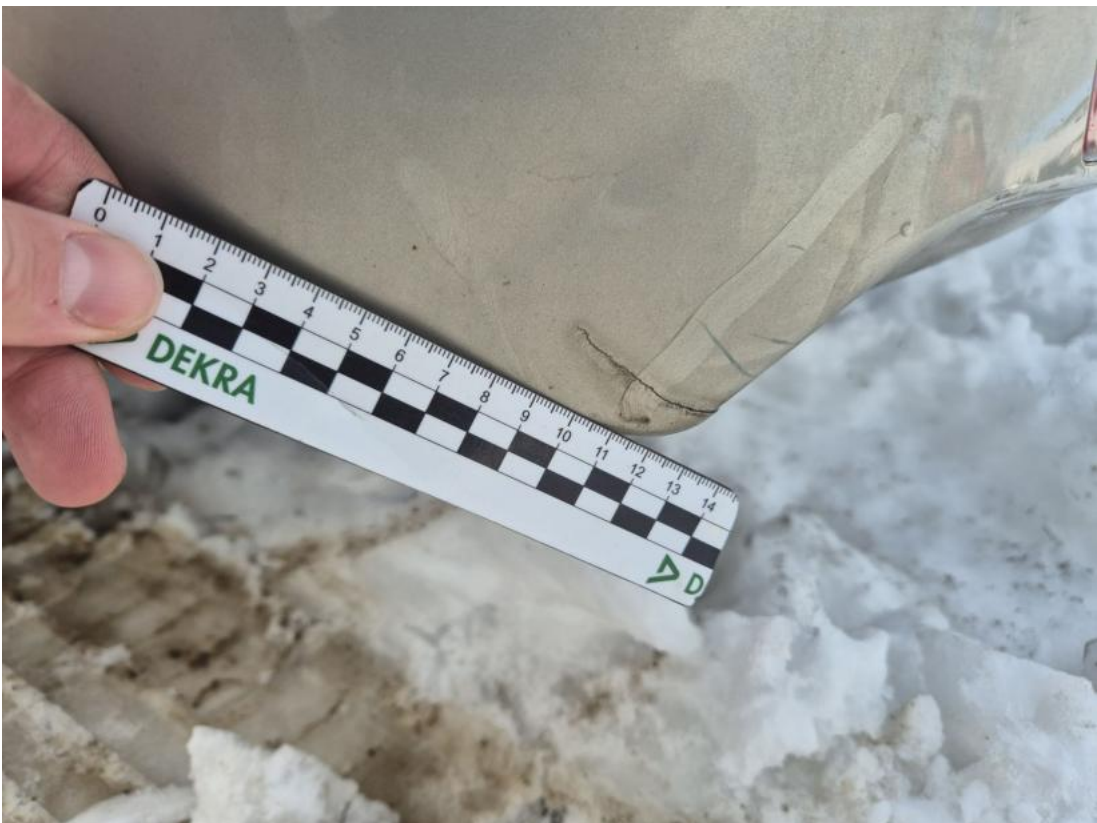
**Fot. 48**

| Poz. | Nazwa pozycji | Opis uszkodzeń | Kwalifik. | Naprawa [rbg] |
|---|---|---|---|---|
| 4 | Spoiler zderzaka tylnego | pęknięcie | WY | 0.3 |

Spojler zderzaka tylnego - Pęknięcie/rozerwanie 1

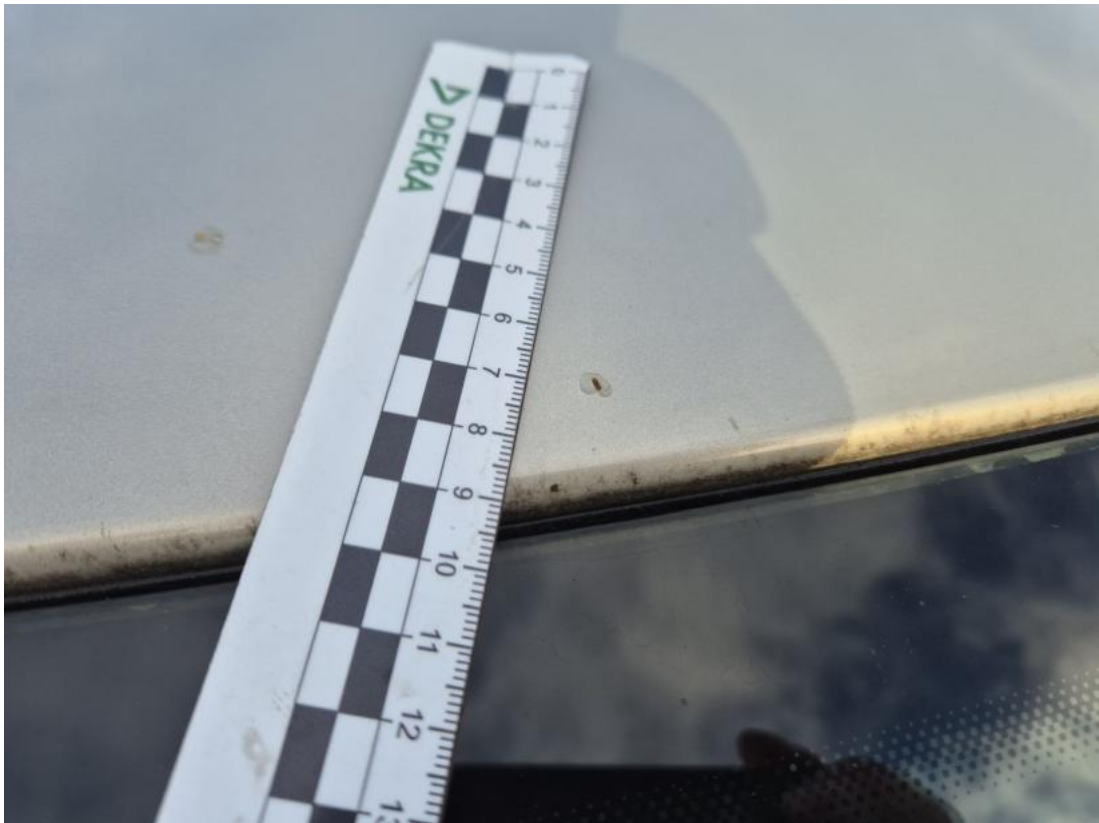
**Fot. 49**

| Poz. | Nazwa pozycji | Opis uszkodzeń | Kwalifik. | Naprawa [rbg] |
|---|---|---|---|---|
| 9 | Dach | rysa/odprysk, ślady korozji | NA | 0.3 |

Dach - Rysa/odprysk 1

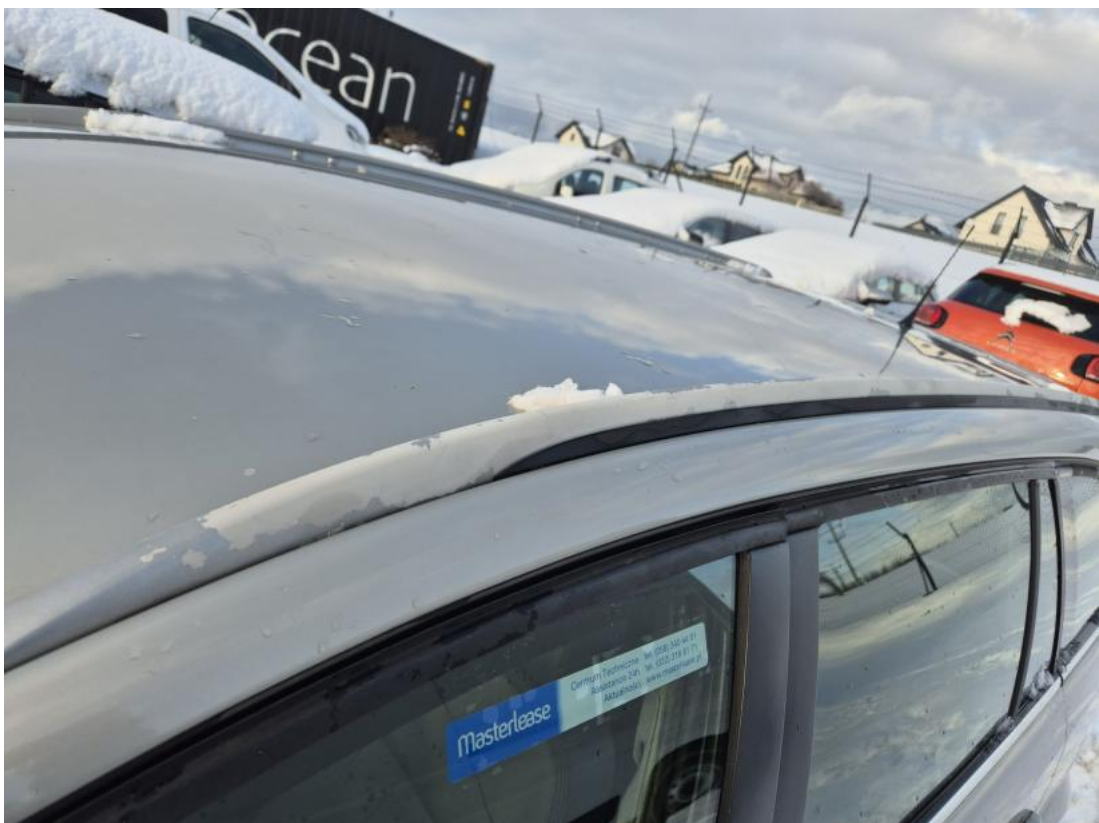
**Fot. 50**

| Poz. | Nazwa pozycji | Opis uszkodzeń | Kwalifik. | Naprawa [rbg] |
|---|---|---|---|---|
| 10 | Reling boczny L | łuszczenie powłoki lakierowej | NA | 0.3 |

Reling L - Inne 1

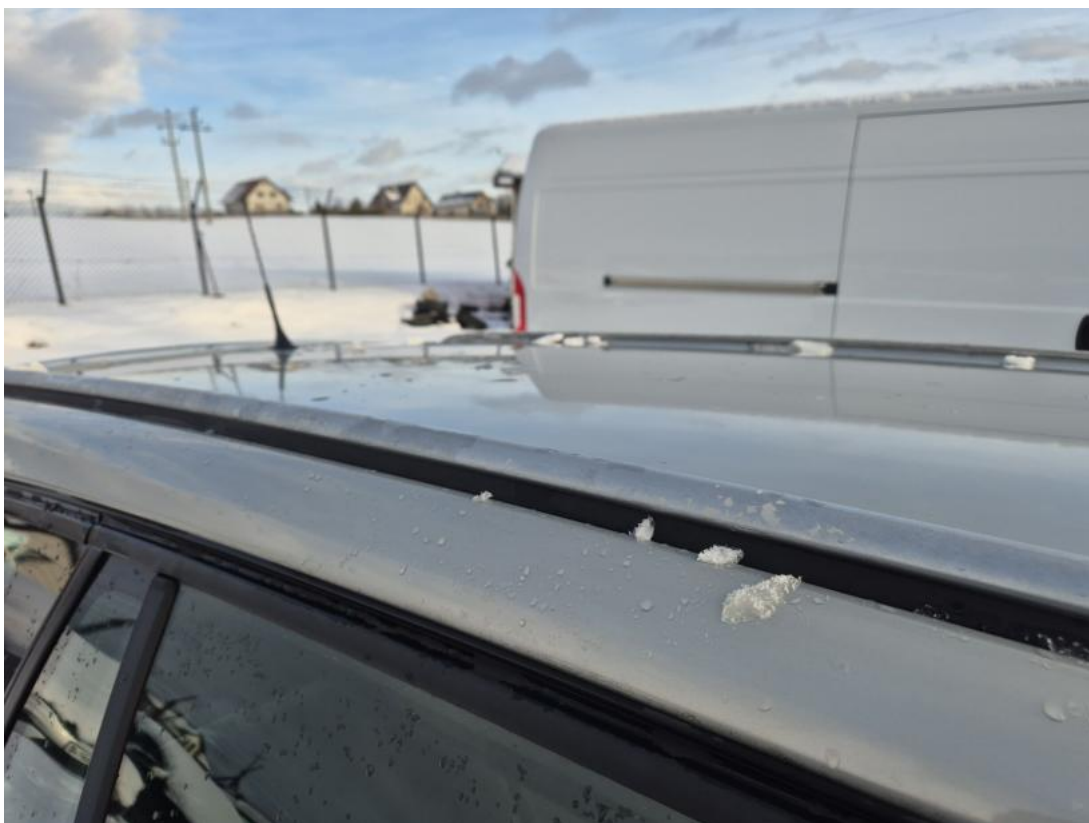
**Fot. 51**

| Poz. | Nazwa pozycji | Opis uszkodzeń | Kwalifik. | Naprawa [rbg] |
|---|---|---|---|---|
| 11 | Reling boczny R | łuszczenie powłoki lakierowej | NA | 0.3 |

Reling P - Inne 1

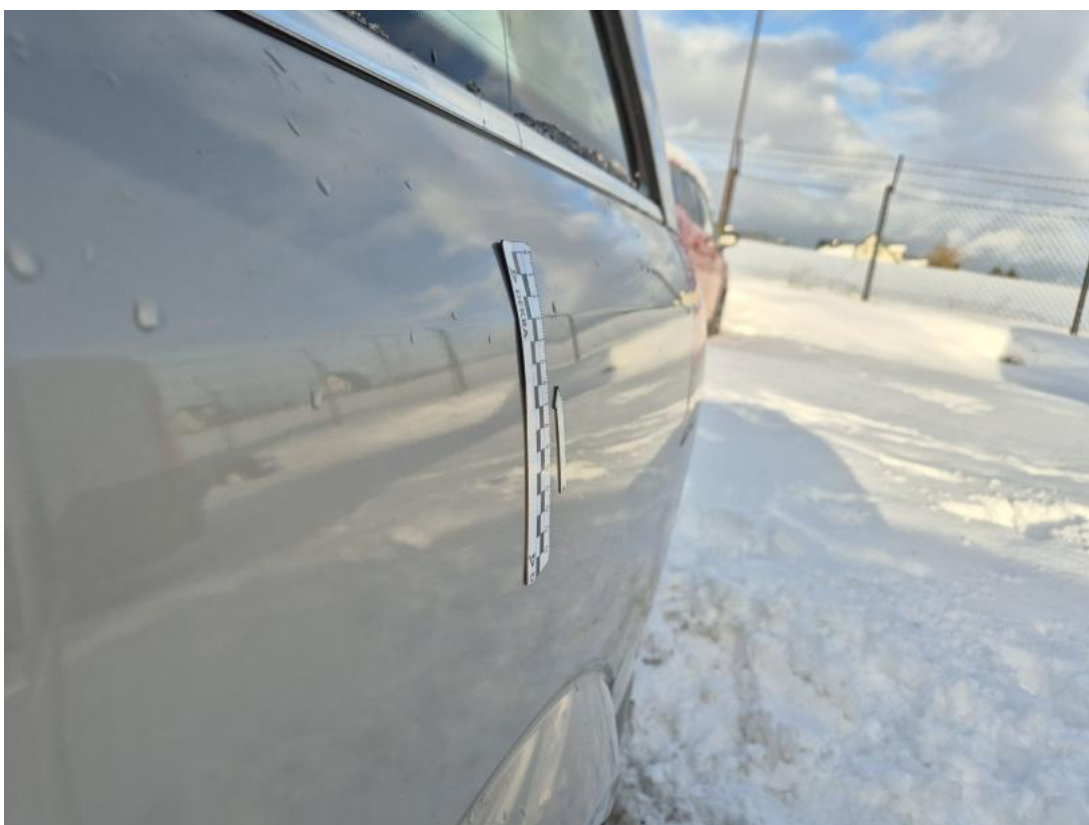
**Fot. 52**

| 18 | Łotnik tylny L | wgniecenie/odkształcenie, ślady korozji | NA | 0.5 |

Błotnik tylny L / Ściana boczna L - Wgniecenie/odkształcenie 1

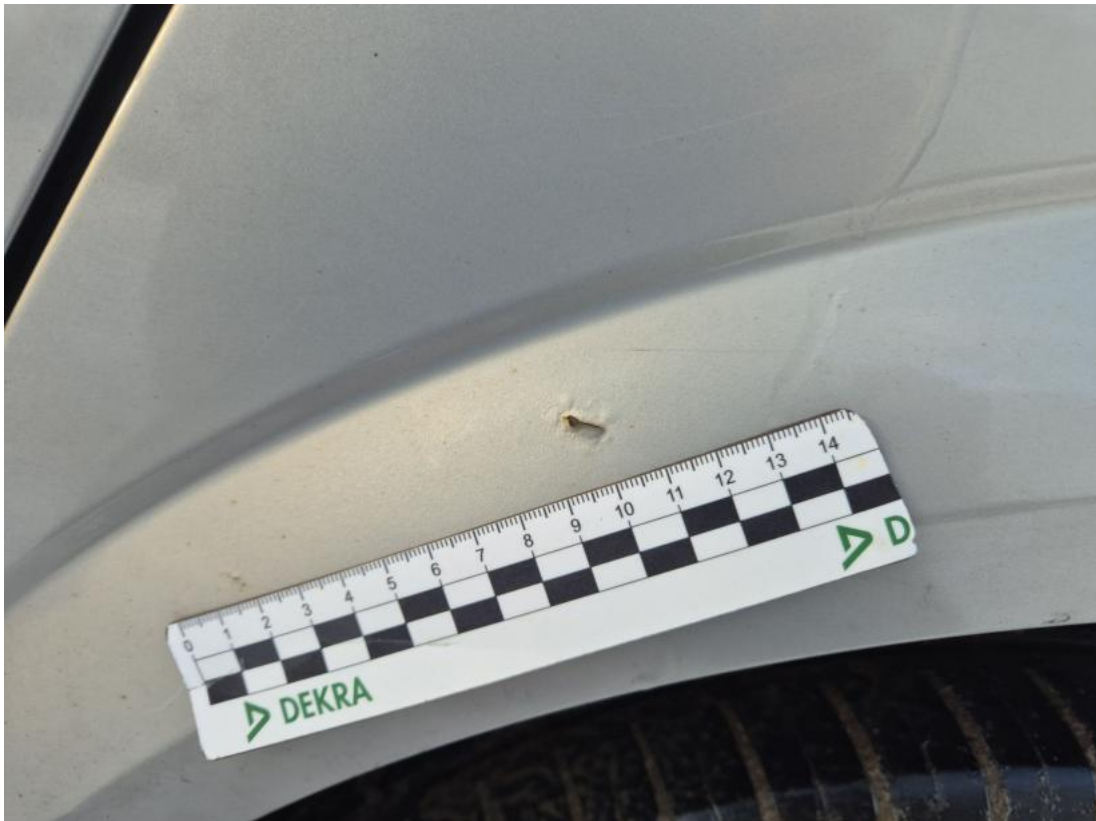
**Fot. 53**

Błotnik tylny L / Ściana boczna L - Inne 1

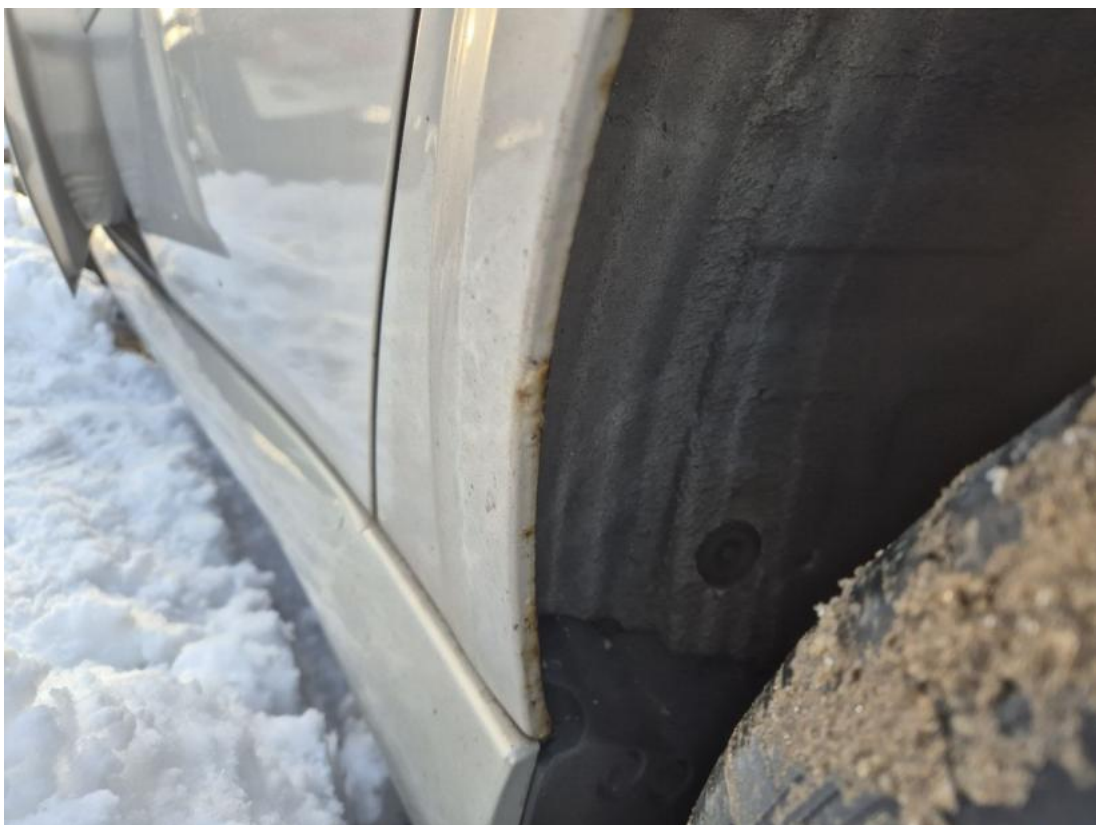
**Fot. 54**

Błotnik tylny L / Ściana boczna L - Inne 2

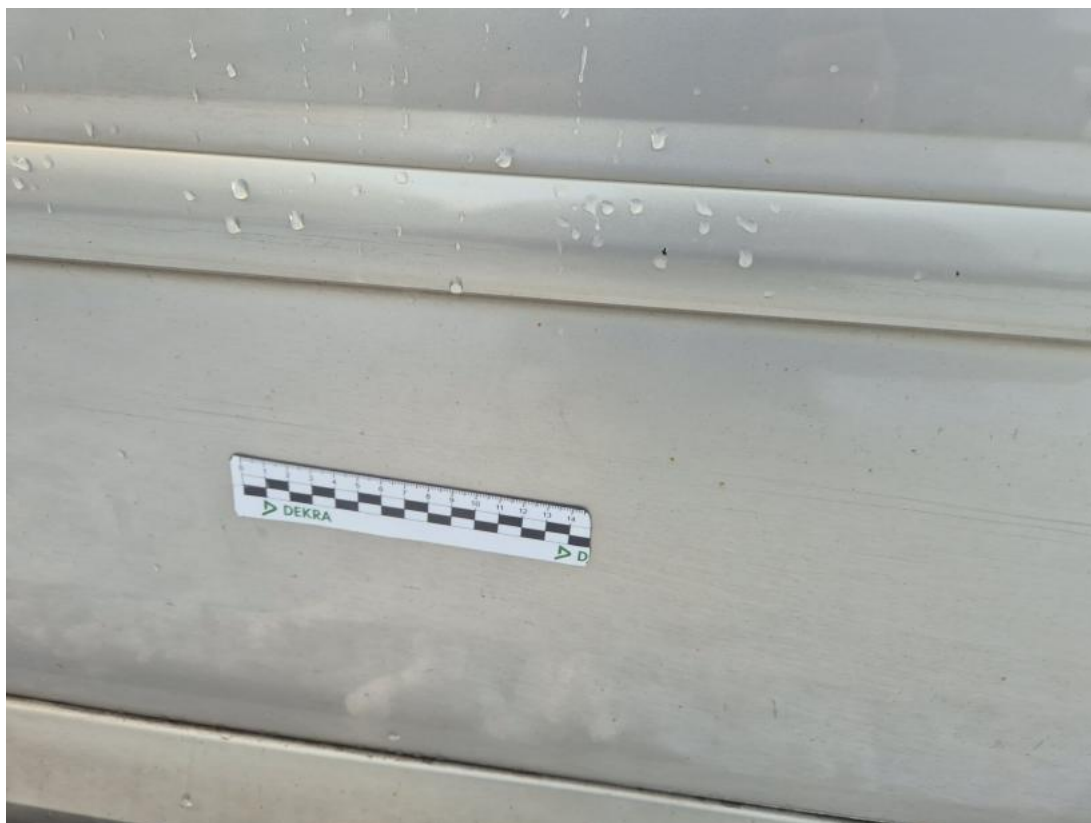
**Fot. 55**

| 23 | Drzwi przednie (nieuzbrojone) L | rysa/odprysk | | |

Drzwi przed L - Rysa/odprysk 1

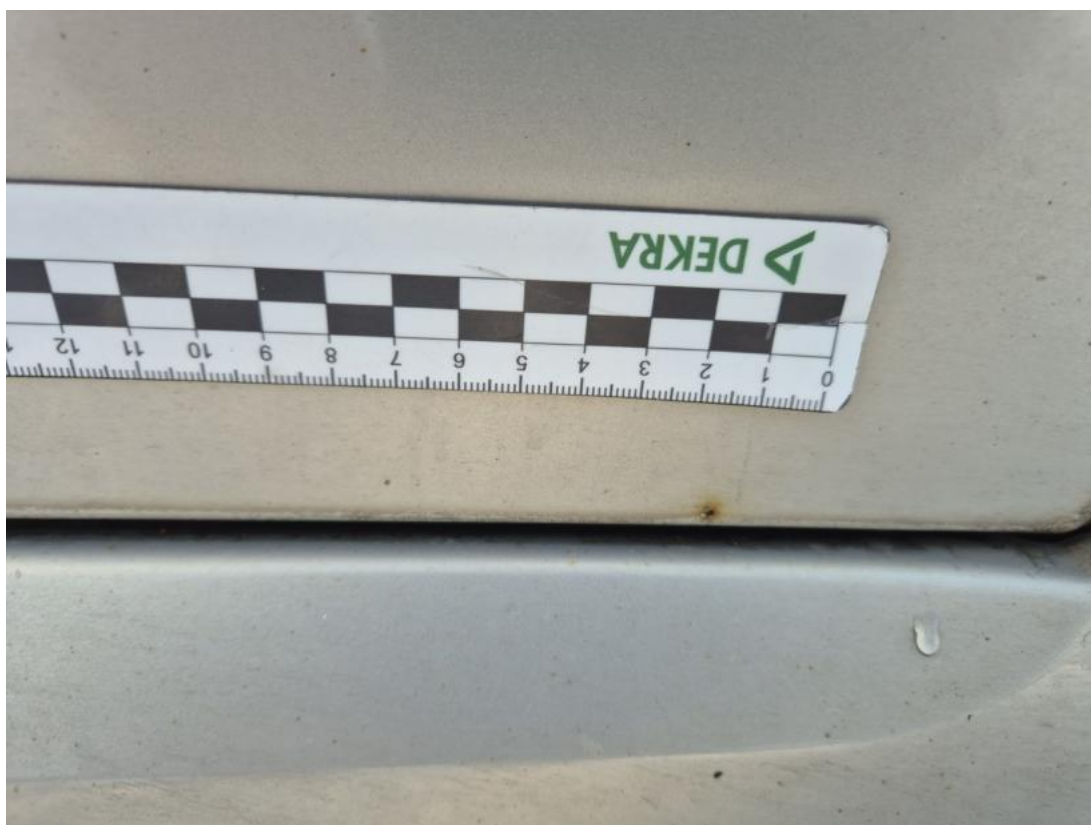
**Fot. 56**

| 14 | Drzwi tylne (nieuzbrojone) L | ślady korozji | NA | 0.5 |

Drzwi tylne L - Inne 1
