## Raport z oględzin pojazdu

| Numer raportu | 217734/1/26-11401 | Data raportu | 13-01-2026 |

| Marka, model | OPEL Vectra C Kombi 05-08 |
| Numer rejestracyjny | WD83208 |

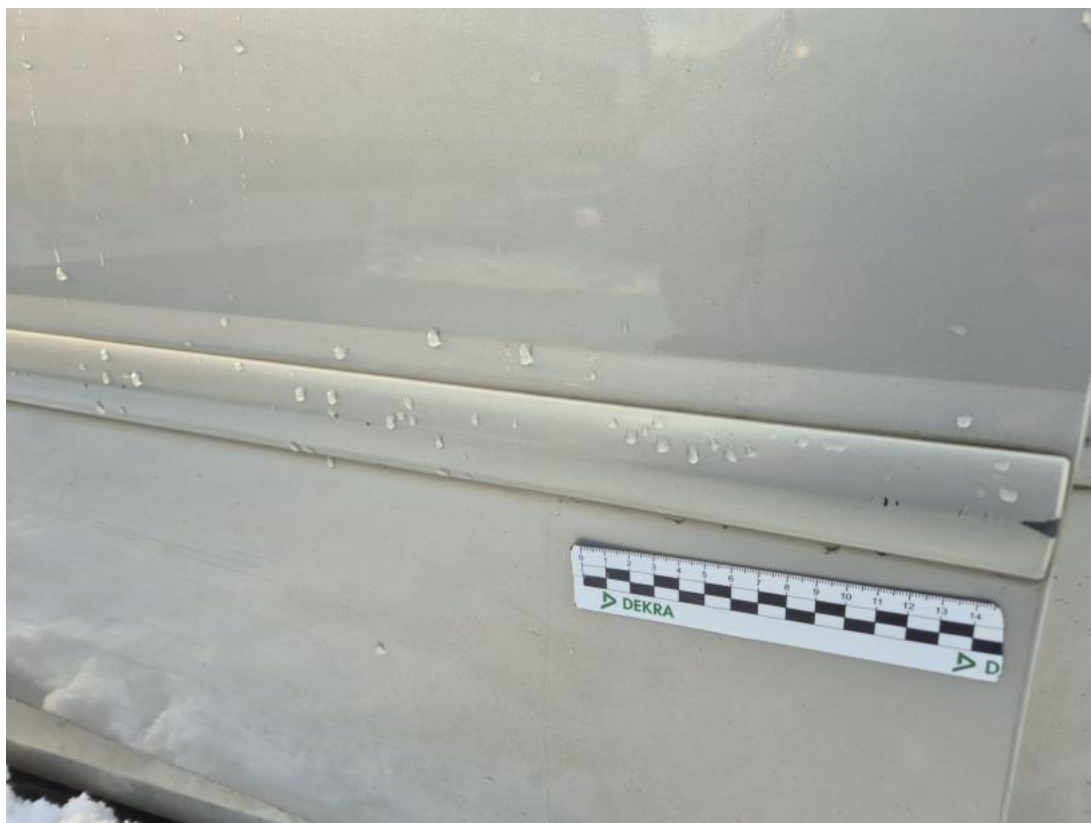
**Fot. 57**

| 12 | Listwa boczna ochronna drzwi przednich L | rysa/odprysk | NA | 0.3 |

Listwa drzwi przednich L - Rysa/odprysk 1

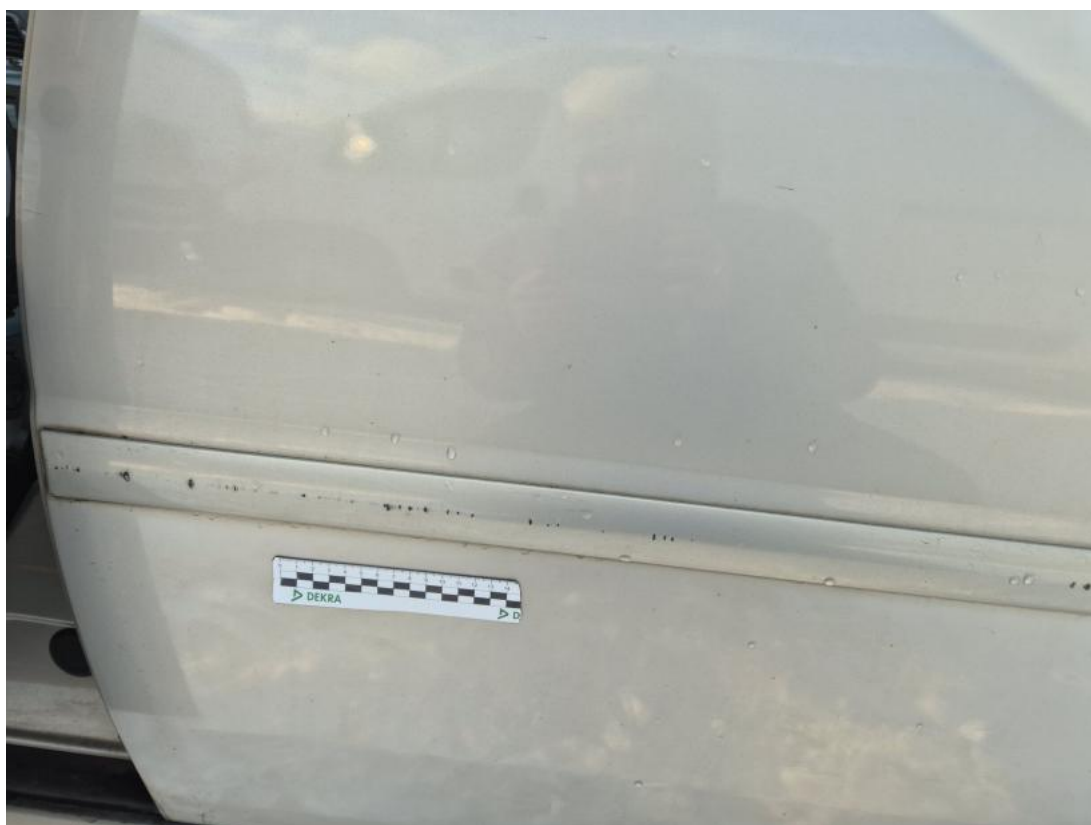
**Fot. 58**

| 16 | Listwa ochronna drzwi tylnych L | rysa/odprysk | NA | 0.3 |

Listwa drzwi tylnych L - Rysa/odprysk 1

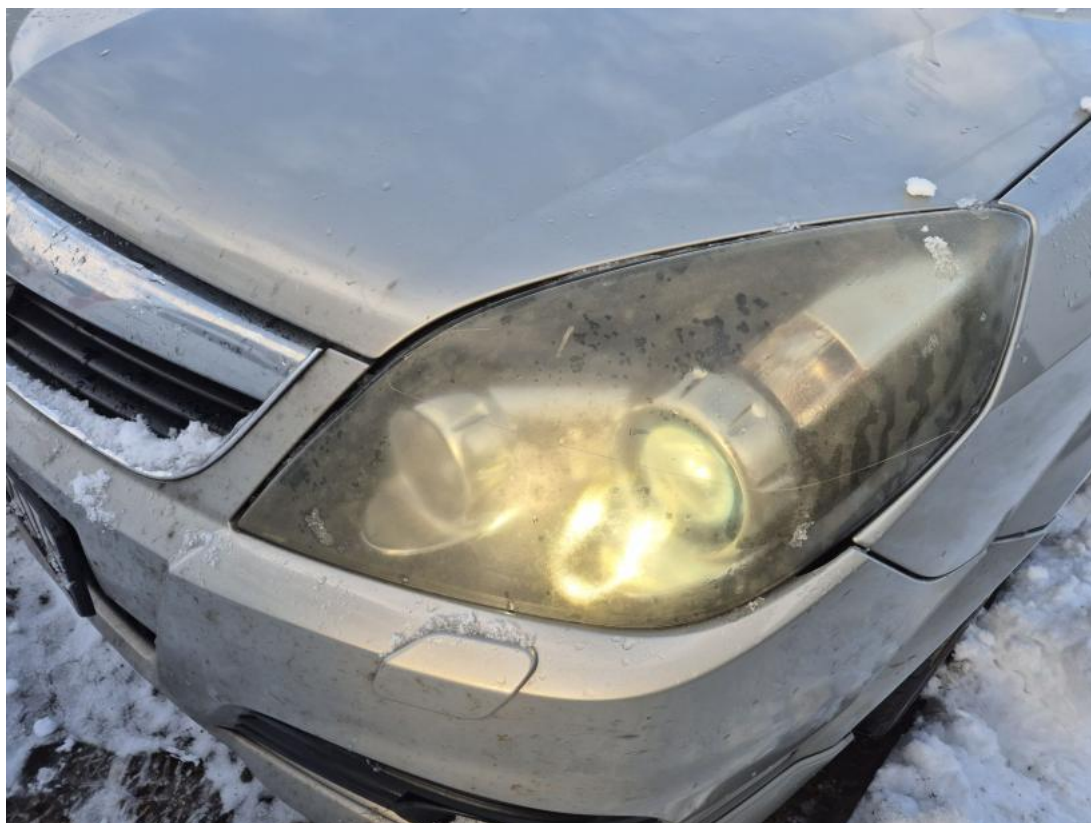
**Fot. 59**

| 21 | Reflektor ksenonowy z kier. L | zmatowienie | | |

Reflektor L ksenonowy - Inne 1

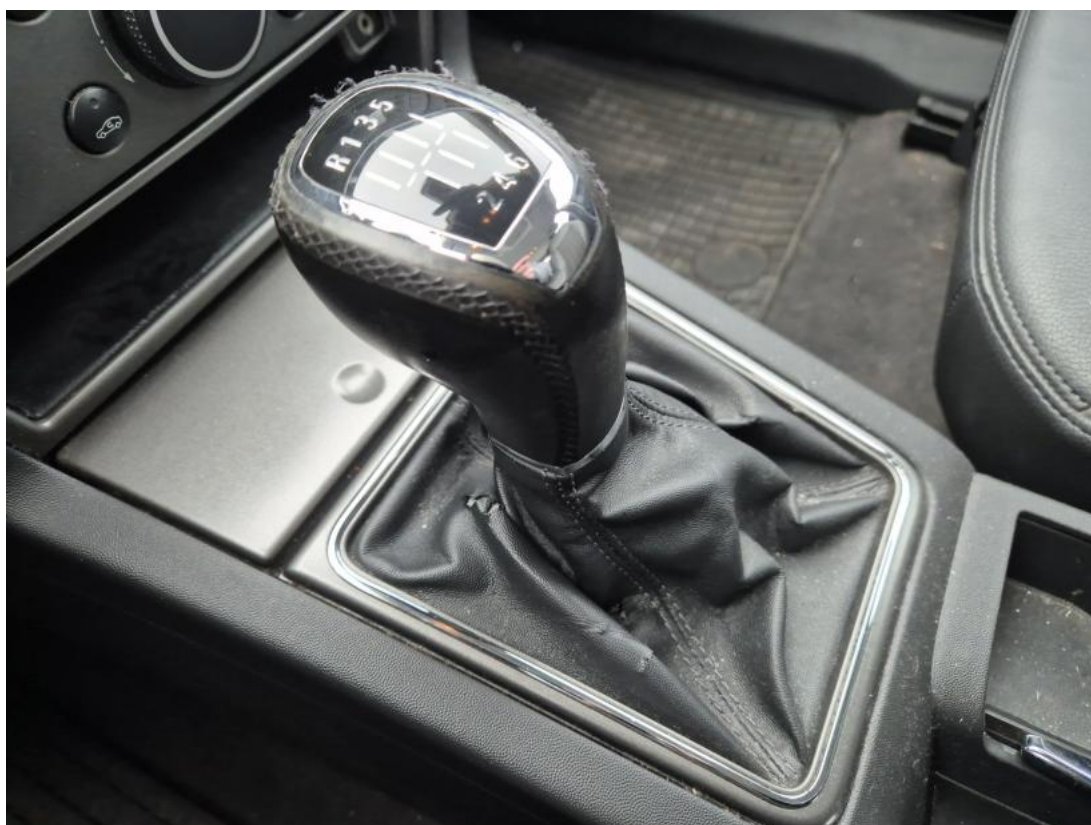
**Fot. 60**

| 32 | Gałka dźwigni zm. biegów | pęknięcie | | |

Gałka dźwigni zmiany biegów - Pęknięcie/rozerwanie 1

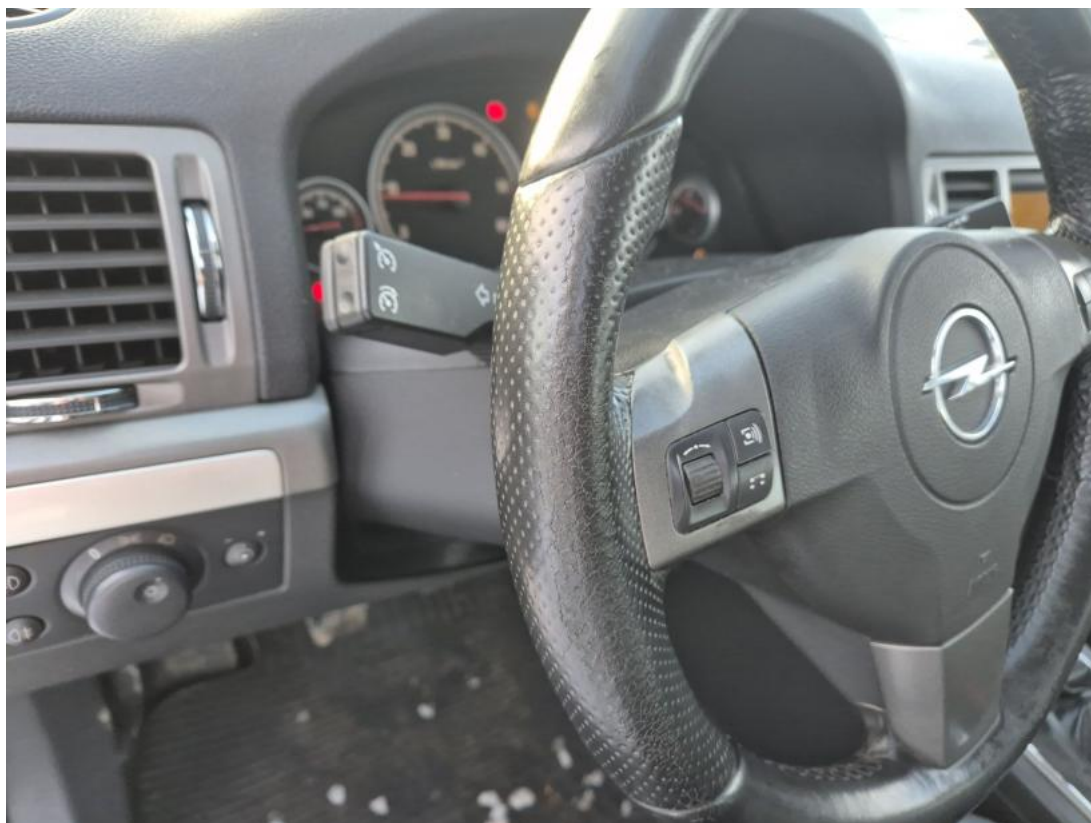
**Fot. 61**

| 26 | Kierownica przystosowana do Airbag | zarysowanie | | |

Koło kierownicy - Rysa/odprysk 1

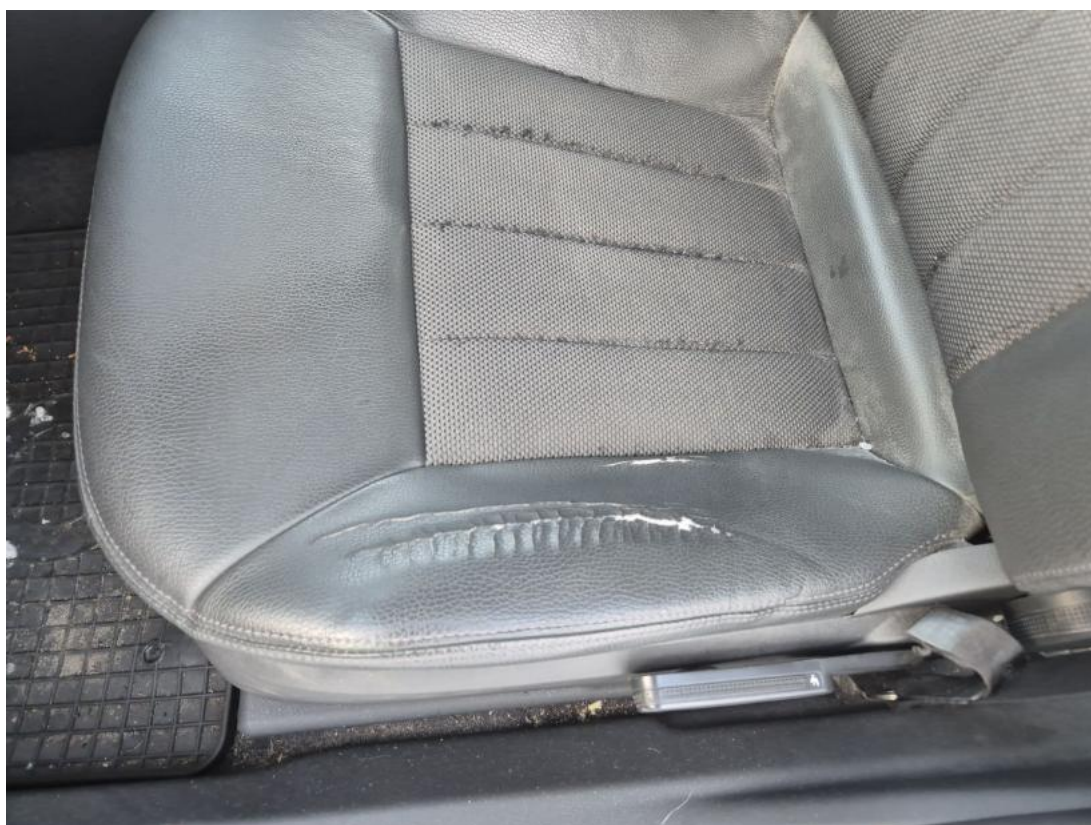
**Fot. 62**

| 31 | Tapicerka siedziska 1.rząd L | pęknięcie | | |

Fotel prz. lew. - Pęknięcie/rozerwanie 1

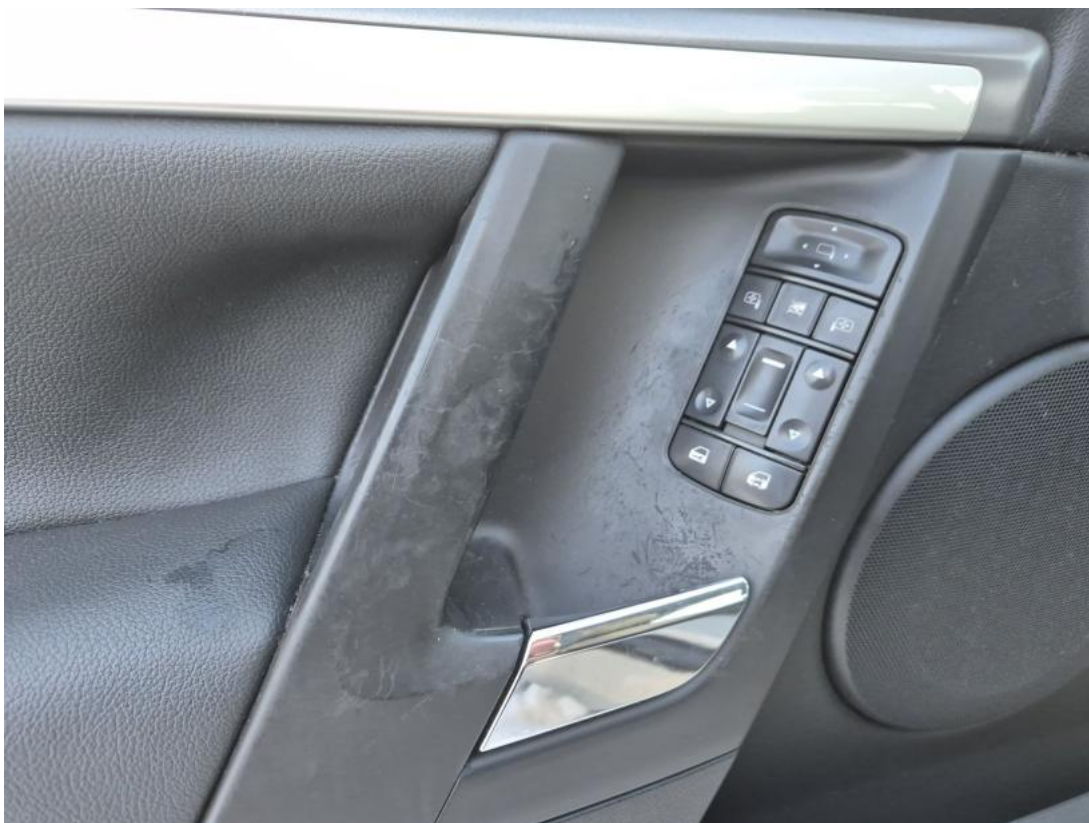
**Fot. 63**

| 30 | Boczek tapicerski drzwi kpl. L | zarysowanie | | |

Klamka wew drzwi prz L - Rysa/odprysk 1

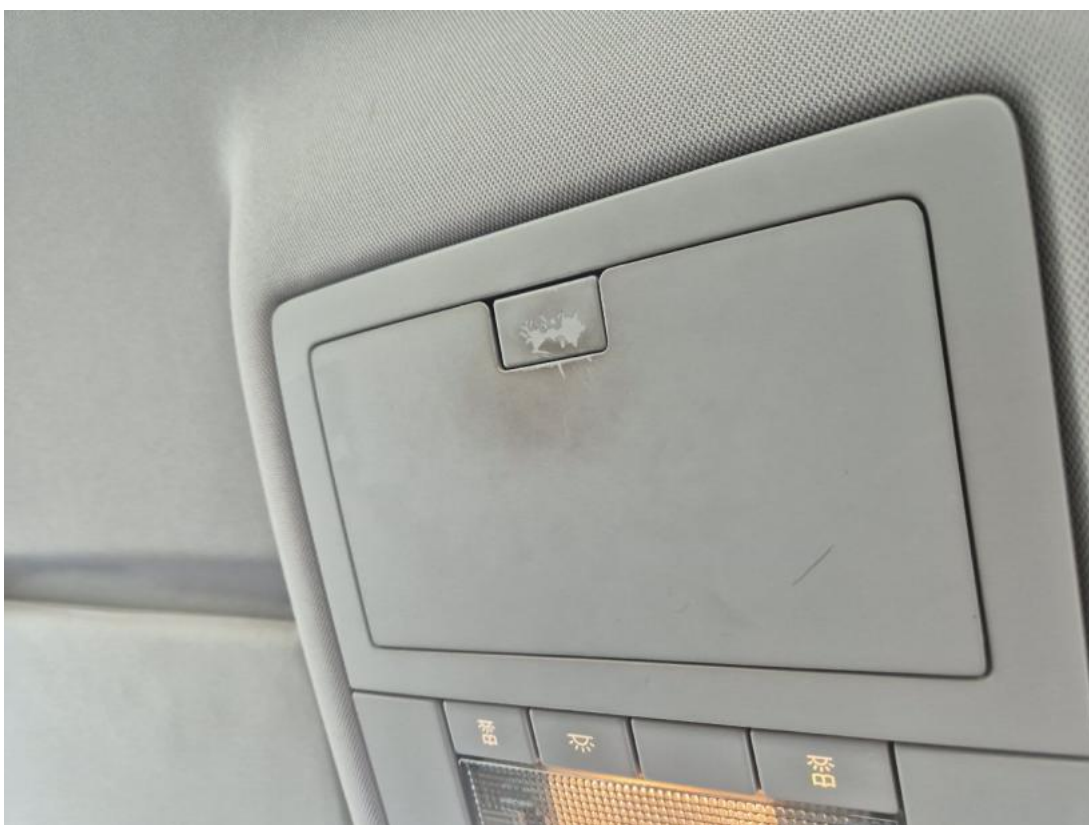
**Fot. 64**

| 29 | Oświetlenie wewnętrzne | zarysowanie | | |

Lampy oświetlenia wnętrza - Rysa/odprysk 1

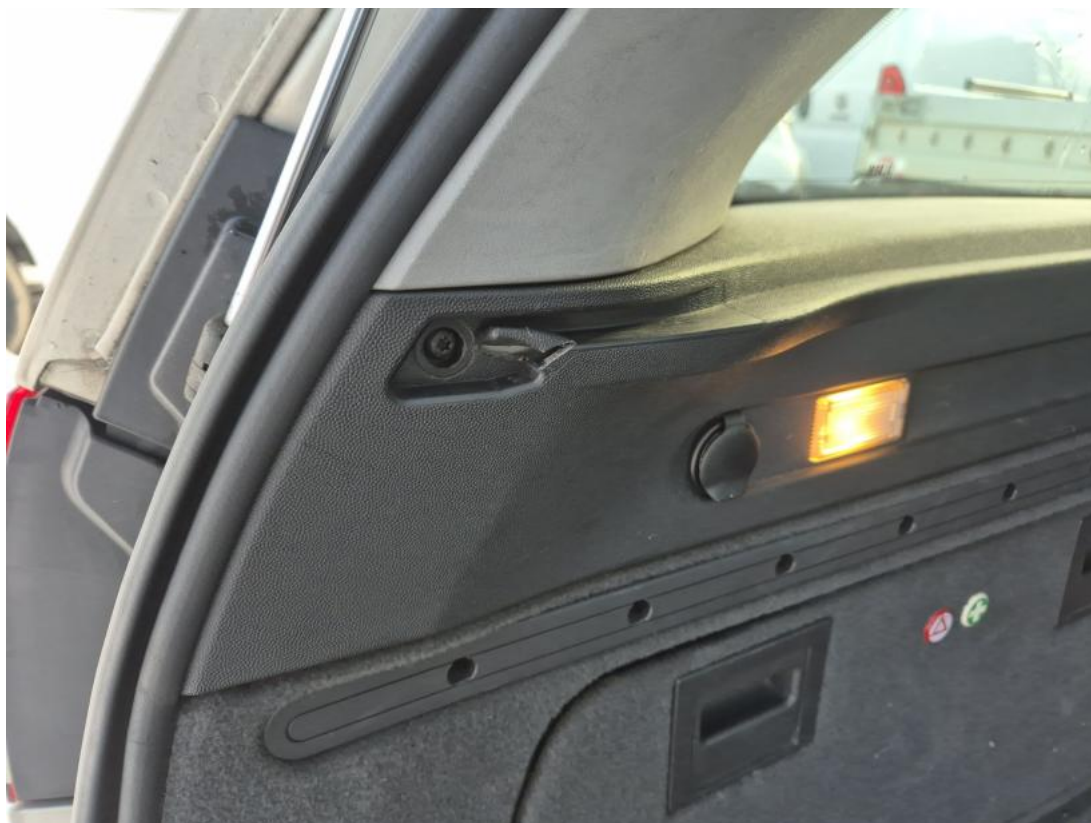
**Fot. 65**

Wykładzina przestrzeni bagażowej - Pęknięcie/rozerwanie 1

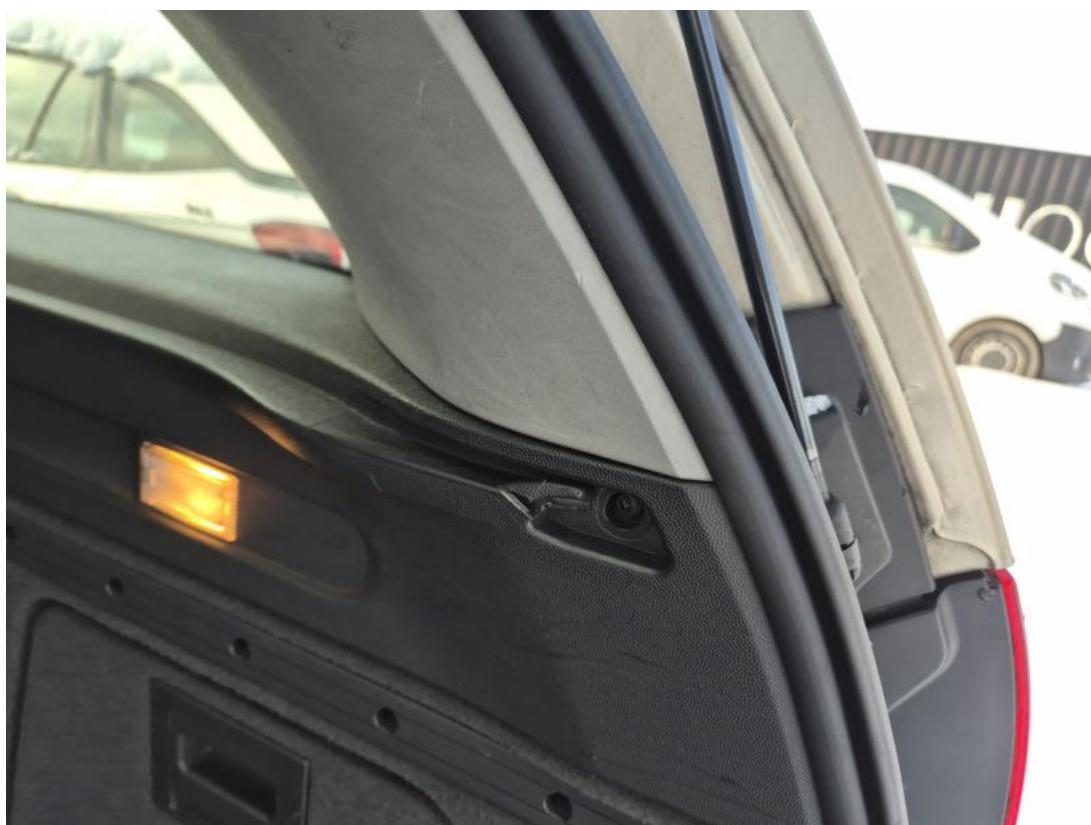
**Fot. 66**

Wykładzina przestrzeni bagażowej - Pęknięcie/rozerwanie 2
