## Raport z oględzin pojazdu

| Numer raportu | 09167/1/26-15201 | Data raportu | 09-01-2026 |

| Marka, model | SUZUKI Swift 20-24 |
| Numer rejestracyjny | WD7676P |

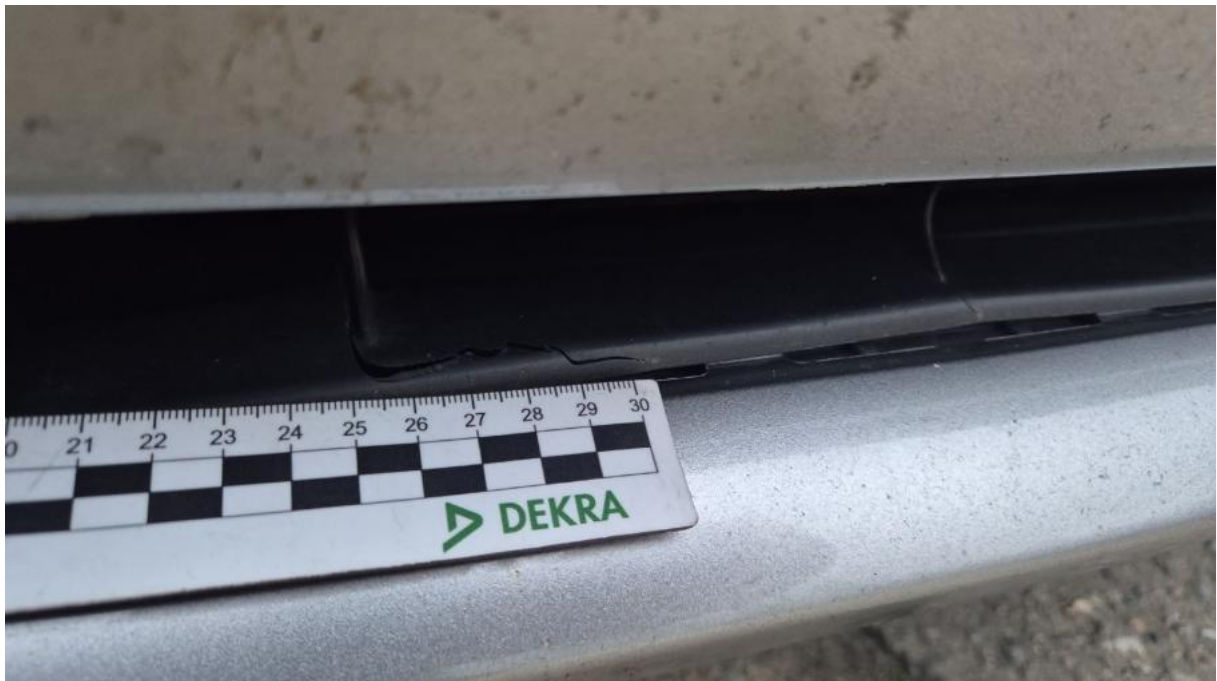
**Fot. 34**

| Poz. | Nazwa pozycji | Opis uszkodzeń | Kwalifik. | Naprawa [rbg] |
|---|---|---|---|---|
| 1 | Krata wlotu powietrza | pęknięcie | WY | 0.5 |

Krata zderzaka prz. - Pęknięcie/rozerwanie 1

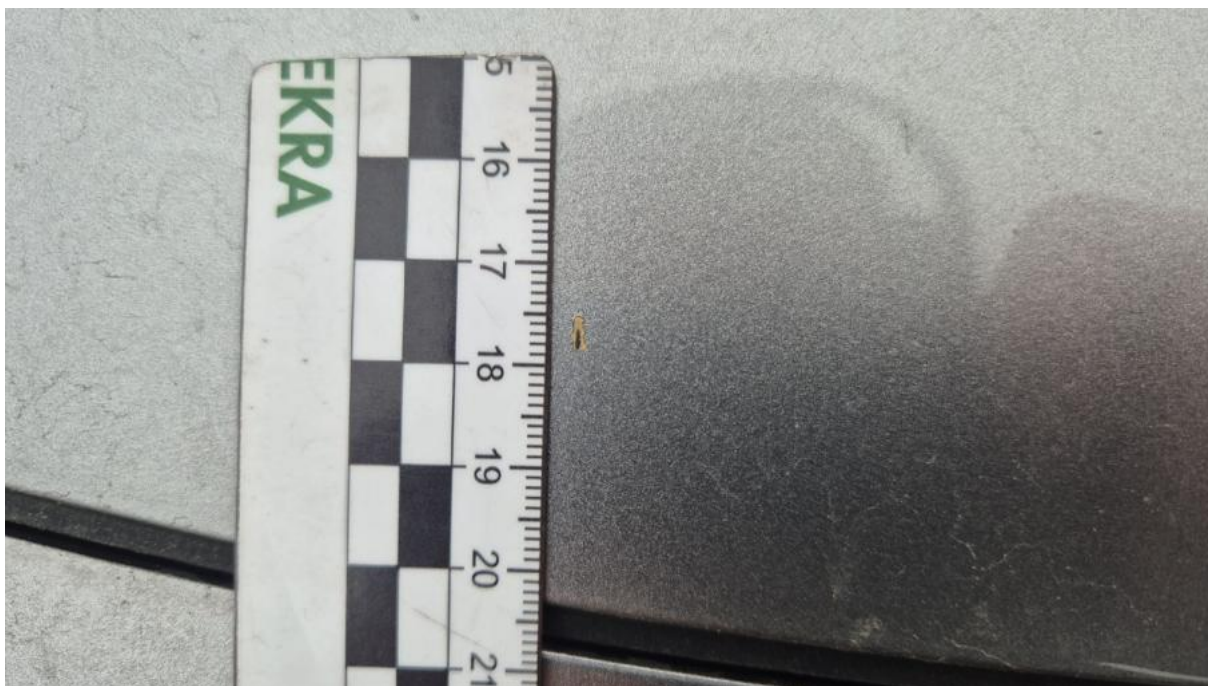
**Fot. 37**

| Poz. | Nazwa pozycji | Opis uszkodzeń | Kwalifik. | Naprawa [rbg] |
|---|---|---|---|---|
| 4 | Pokrywa przednia | odpryski lakieru | NA | |

Pokrywa komory silnika - Inne 1

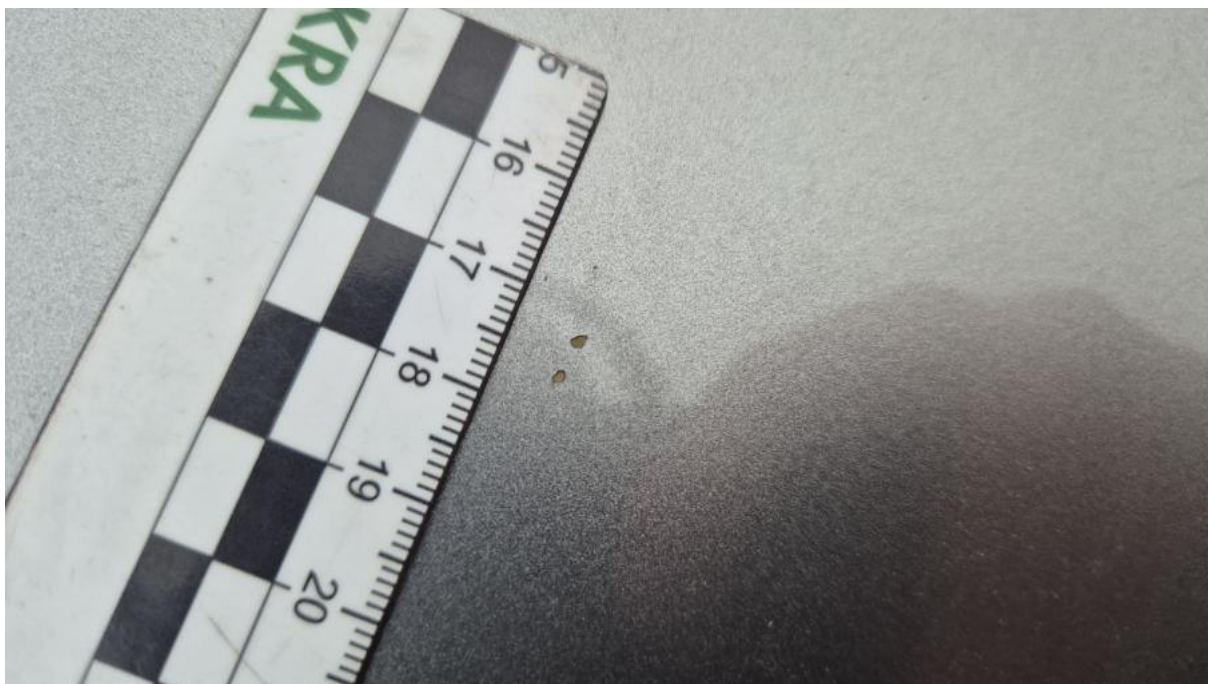
**Fot. 38**

Pokrywa komory silnika - Inne 2

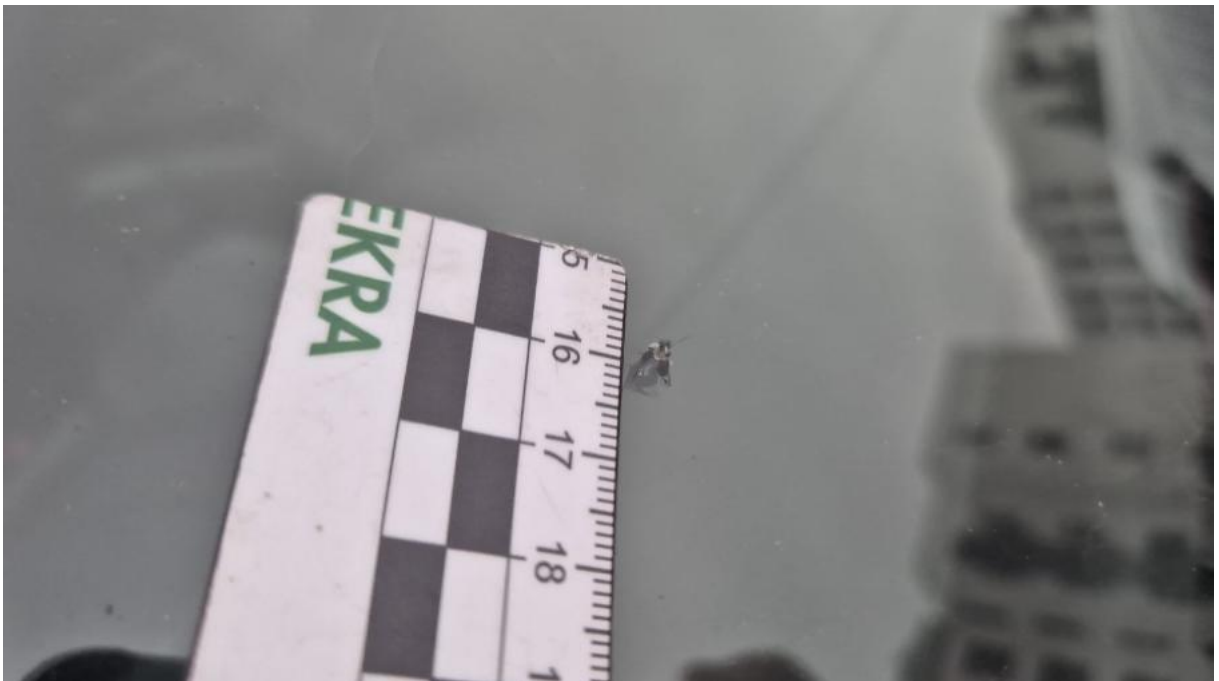
**Fot. 40**

| Poz. | Nazwa pozycji | Opis uszkodzeń | Kwalifik. | Naprawa [rbg] |
|---|---|---|---|---|
| 2 | Szyba przednia barwiona | pęknięcie | WY | 2.5 |

Szyba czołowa - Pęknięcie/rozerwanie 1

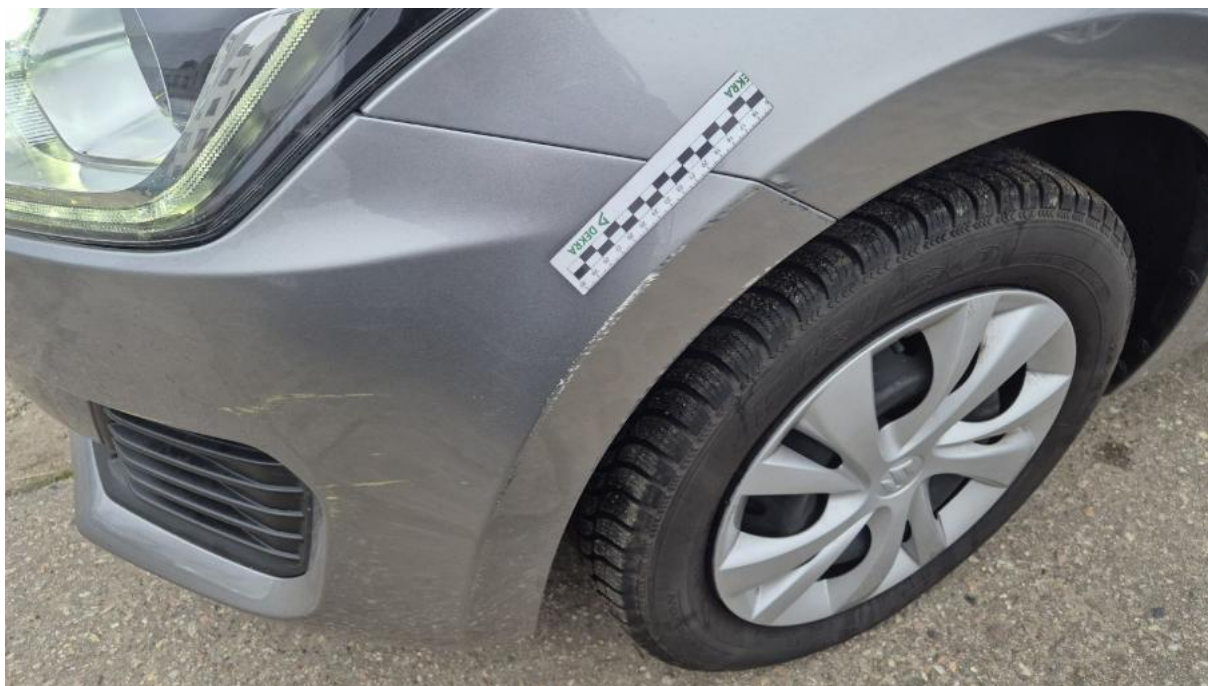
**Fot. 41**

| Poz. | Nazwa pozycji | Opis uszkodzeń | Kwalifik. | Naprawa [rbg] |
|---|---|---|---|---|
| 3 | Okładzina zderzaka przedniego | zarysowanie | NA | |

Zderzak - Rysa/odprysk 1

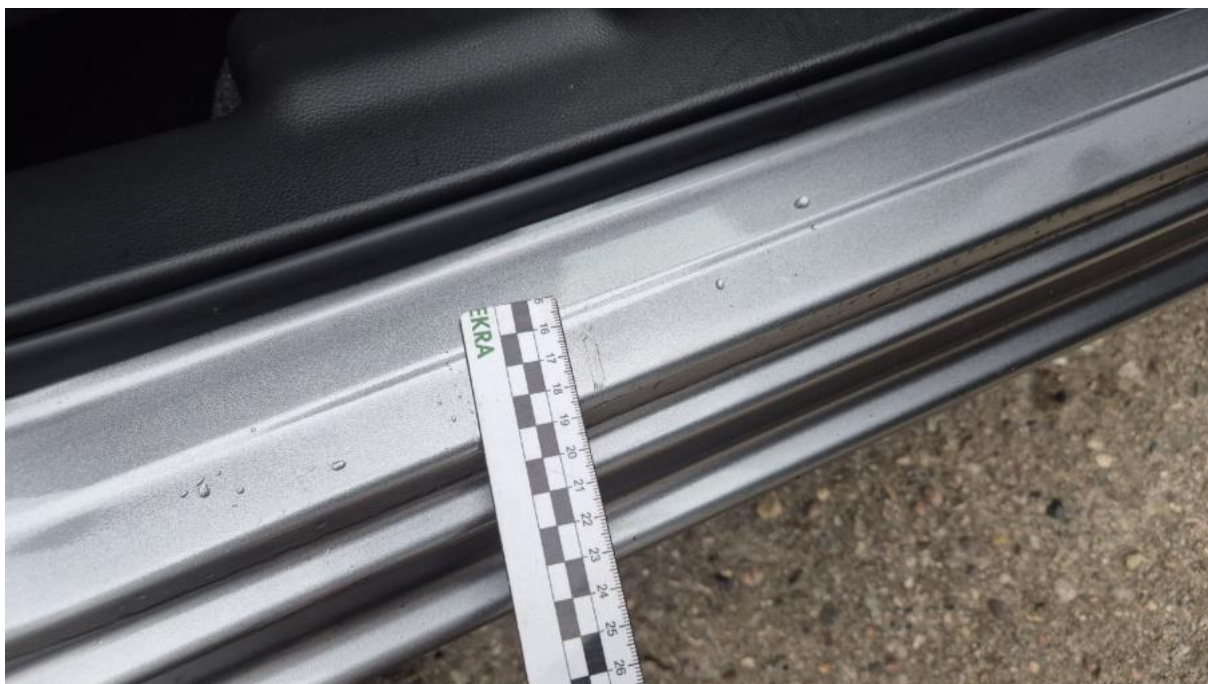
**Fot. 42**

| Poz. | Nazwa pozycji | Opis uszkodzeń | Kwalifik. | Naprawa [rbg] |
|---|---|---|---|---|
| 10 | Próg R | zarysowanie | | |

Próg P - Rysa/odprysk 1

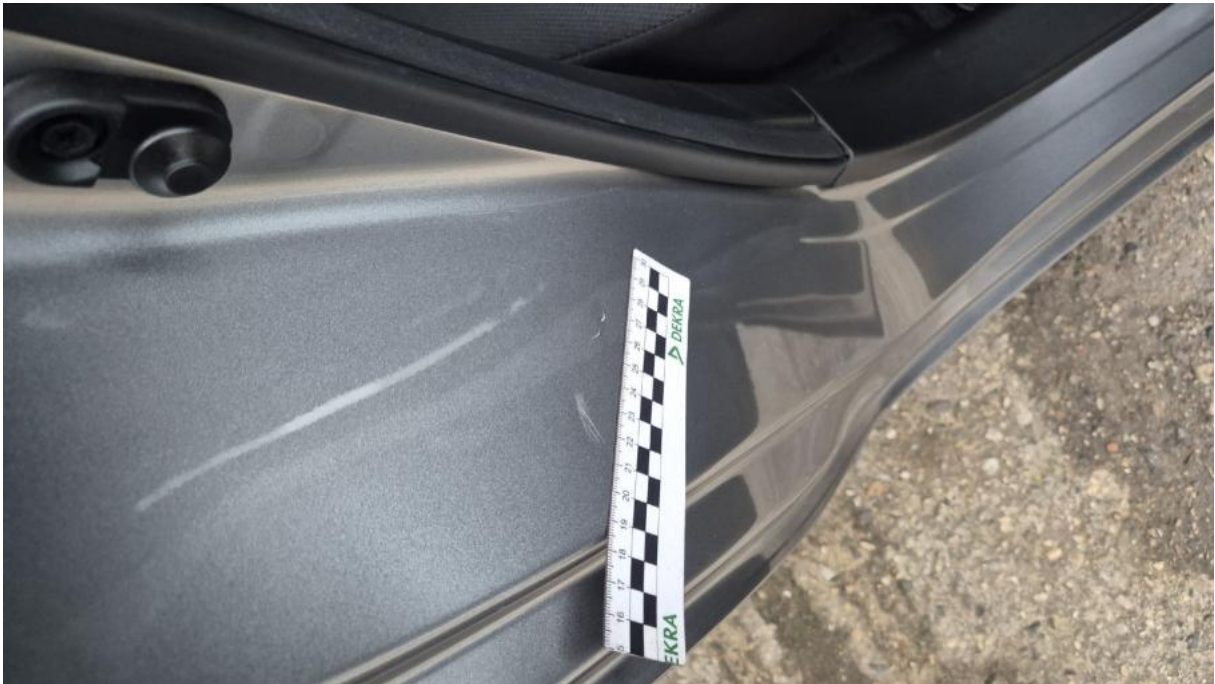
**Fot. 43**

| Poz. | Nazwa pozycji | Opis uszkodzeń | Kwalifik. | Naprawa [rbg] |
|---|---|---|---|---|
| 12 | Błotnik tylny R | zarysowanie | | |

Błotnik tylny P / Ściana boczna P - Rysa/odprysk 1

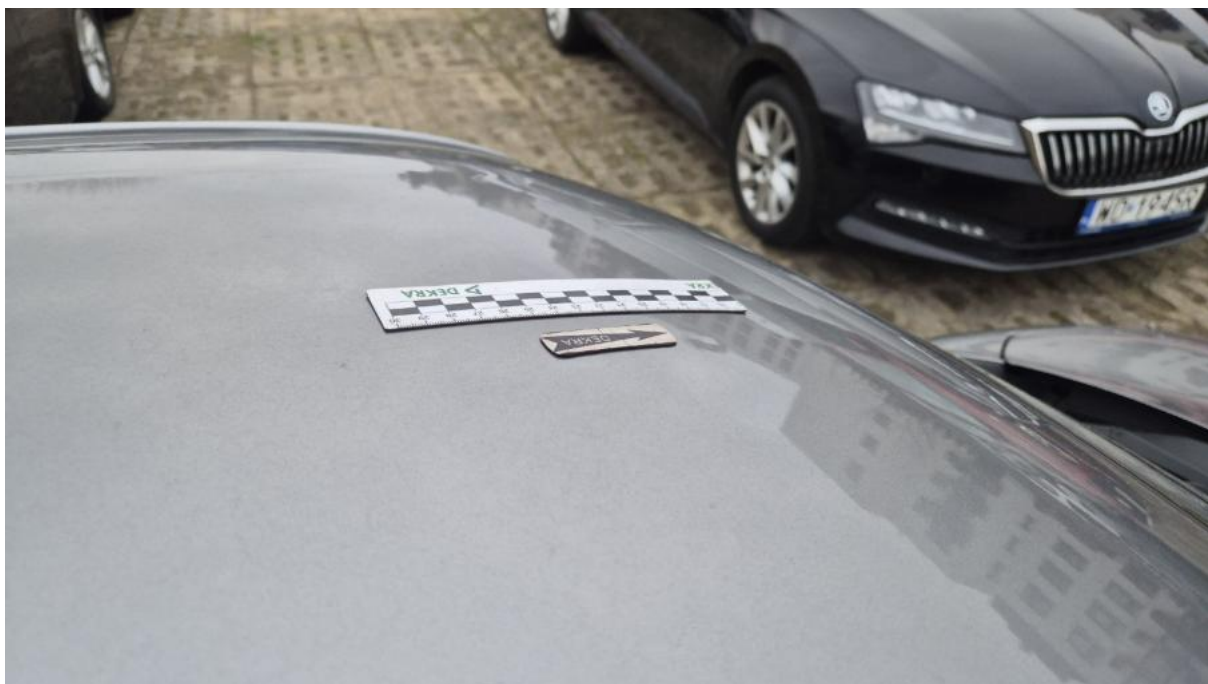
**Fot. 48**

| Poz. | Nazwa pozycji | Opis uszkodzeń | Kwalifik. | Naprawa [rbg] |
|---|---|---|---|---|
| 5 | Dach | wgniecenie, ślady korozji | NA | 1.2 |

Dach - Wgniecenie/odkształcenie 1

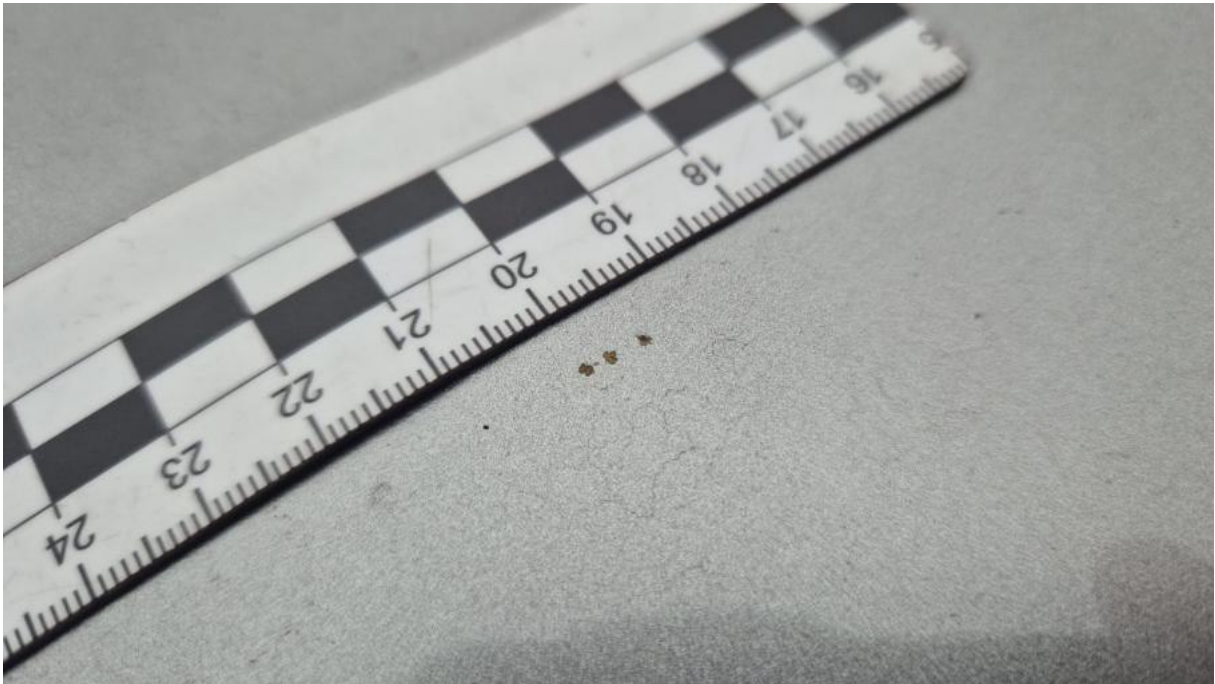
**Fot. 49**

Dach - Inne 1

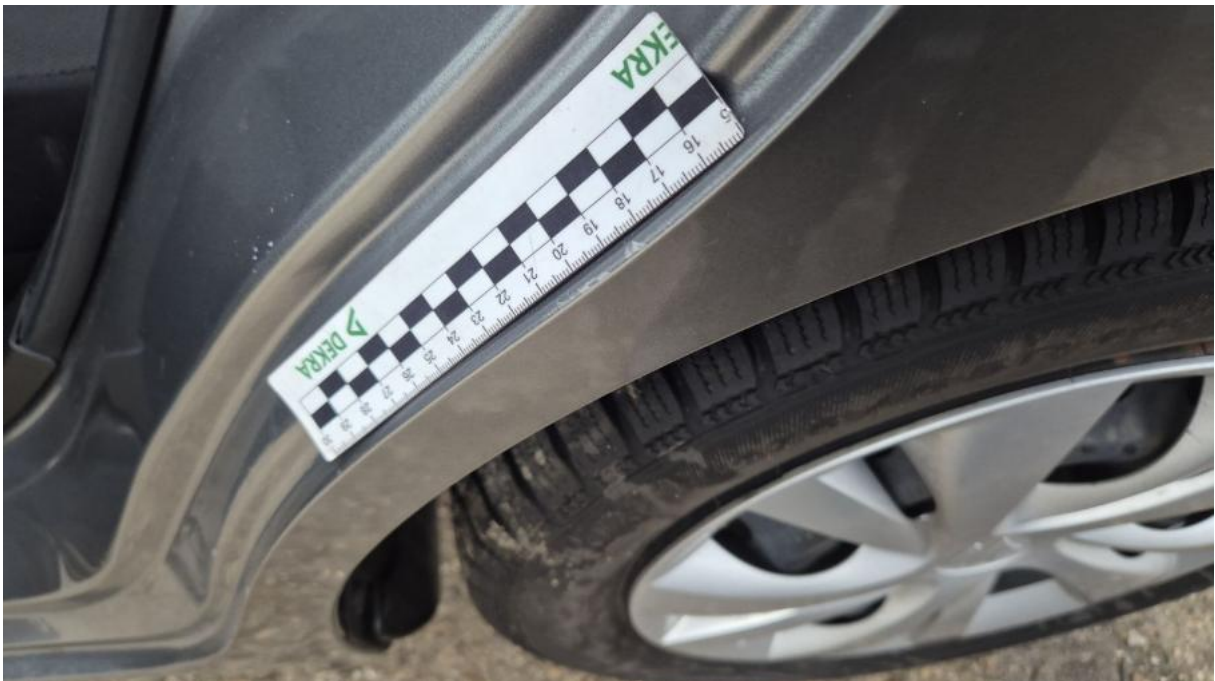
**Fot. 50**

| Poz. | Nazwa pozycji | Opis uszkodzeń | Kwalifik. | Naprawa [rbg] |
|---|---|---|---|---|
| 11 | Błotnik tylny L | odpryski lakieru | | |

Błotnik tylny L / Ściana boczna L - Rysa/odprysk 1

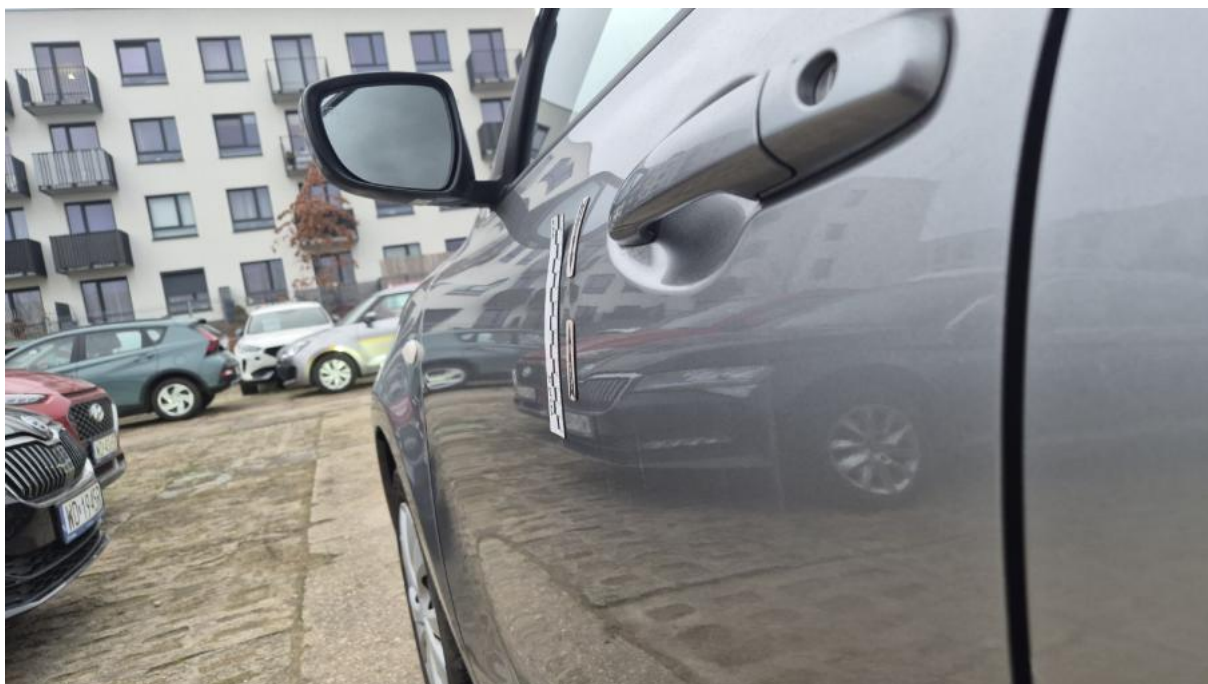
**Fot. 52**

| Poz. | Nazwa pozycji | Opis uszkodzeń | Kwalifik. | Naprawa [rbg] |
|---|---|---|---|---|
| 6 | Drzwi przednie (nieuzbrojone) L | wgniecenie | NA | 1.2 |

Drzwi przed L - Wgniecenie/odkształcenie 1

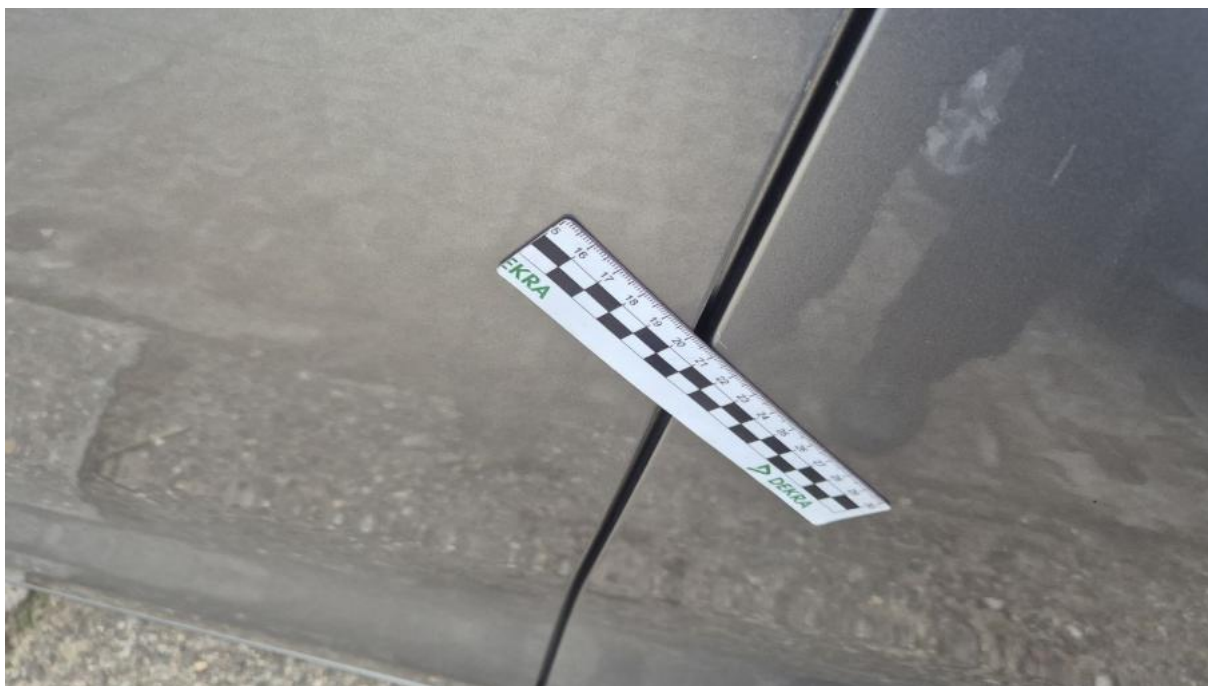
**Fot. 53**

Drzwi tylne L - Rysa/odprysk 1

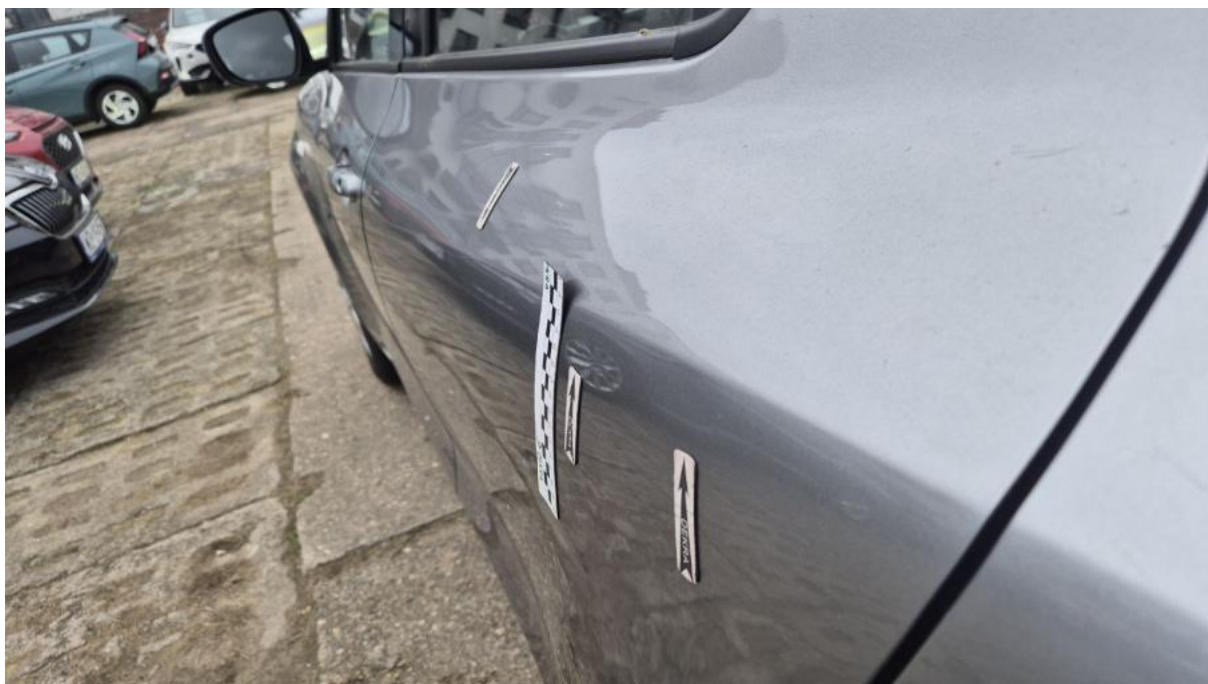
**Fot. 54**

| Poz. | Nazwa pozycji | Opis uszkodzeń | Kwalifik. | Naprawa [rbg] |
|---|---|---|---|---|
| 9 | Drzwi tylne (nieuzbrojone) L | wgniecenie | | |

Drzwi tylne L - Wgniecenie/odkształcenie 1

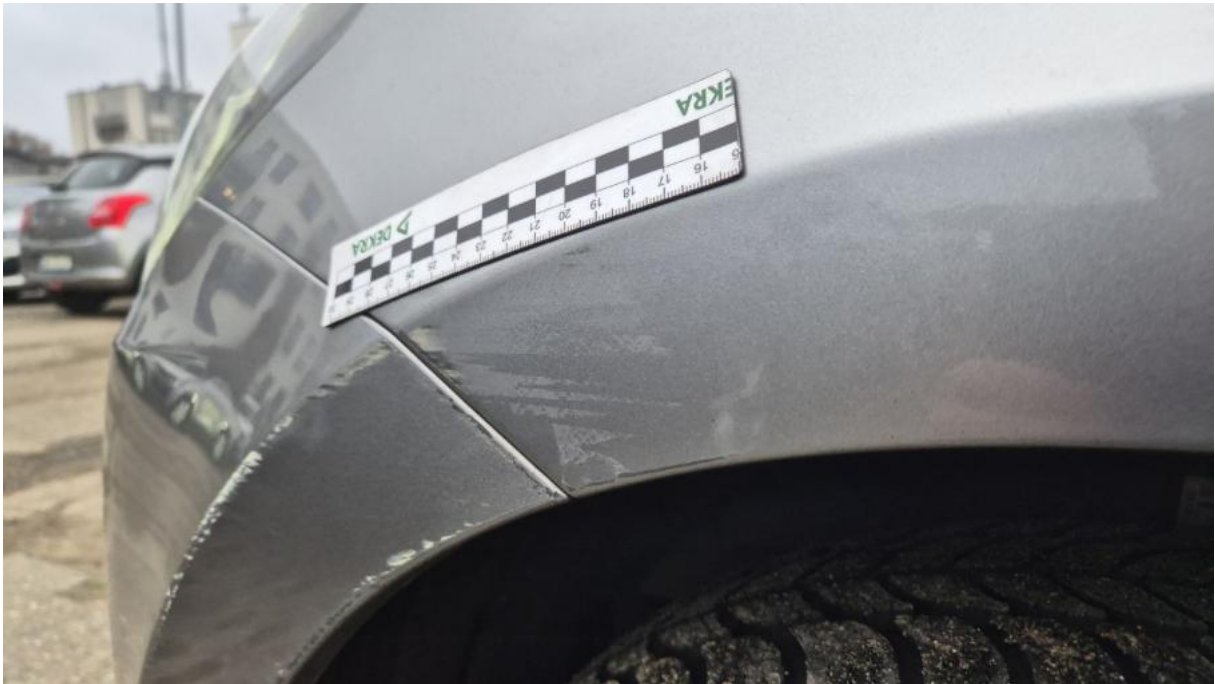
**Fot. 55**

| Poz. | Nazwa pozycji | Opis uszkodzeń | Kwalifik. | Naprawa [rbg] |
|---|---|---|---|---|
| 8 | Błotnik przedni L | zarysowanie | | |

Błotnik przedni L - Rysa/odprysk 1
