# Zustandsbericht

Berichts-Nr: 9533813  
vom: 26.11.2025

<b>Fahrzeugkategorie:</b>	Personenkraftwagen
<b>Fahrzeugart:</b>	SUV
<b>Hersteller:</b>	Volkswagen
<b>Modell:</b>	Tiguan
<b>HSN / TSN:</b>	0603 / CIU
<b>Erstzulassungsdatum:</b>	12.03.2021
<b>Laufleistung:</b>	63.094 km
<b>Nachweis Kilometerstand:</b>	
<b>Farbe:</b>	Indiumgrau Metallic
<b>Farbe Dach:</b>	Indiumgrau Metallic
<b>Antriebsart:</b>	Allrad
<b>Motorisierung/Kraftstoff:</b>	Benzin
<b>Hubraum:</b>	1.984 ccm
<b>Leistung:</b>	140 kW (191 PS)
<b>Fahrzeulgänge:</b>	
<b>Fahrzeughöhe:</b>	
<b>Fahrzeugbreite:</b>	
<b>Zulässiges Gesamtgewicht:</b>	
<b>Radstand:</b>	
<b>Anzahl Achsen:</b>	2
<b>Zylinder:</b>	4
<b>Schadstoffklasse:</b>	Euro 6
<b>Anzahl Türen:</b>	4
<b>Anzahl Sitze:</b>	5
<b>Getriebe:</b>	Automatik 7-Gang
<b>Polsterart:</b>	Stoff
<b>Interieurfarbe:</b>	Titanschwarz/Titanschwarz/Schwarz/ Stormgrey
<b>Anzahl vorhandene Schlüssel:</b>	3

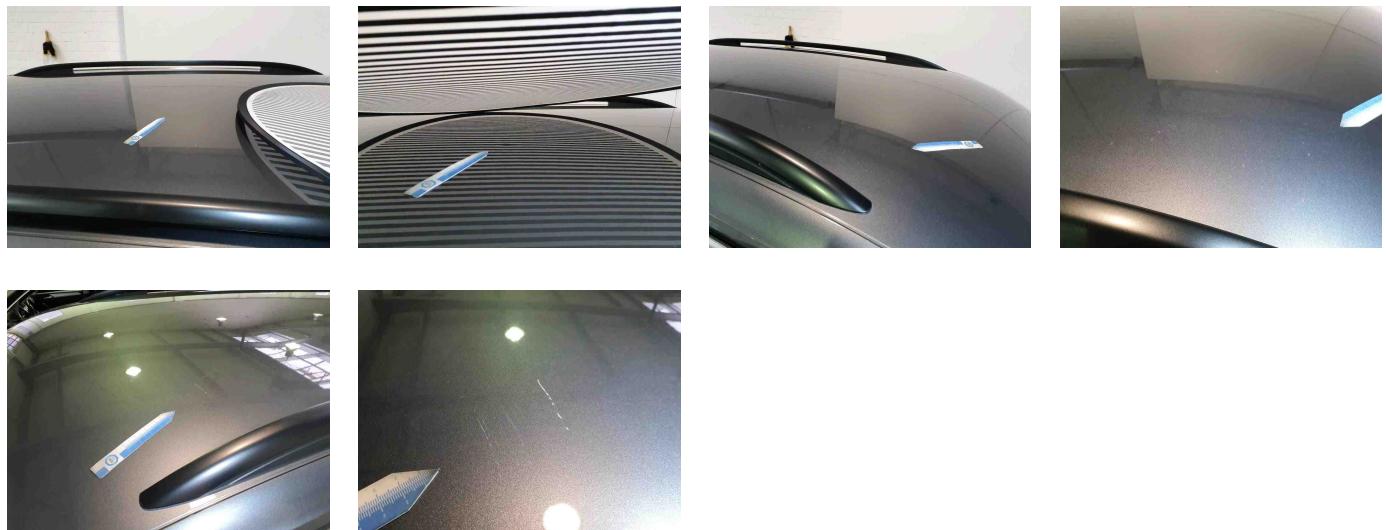
1 - Dach - Delle(n) und Kratzer - Instandsetzen + lackieren

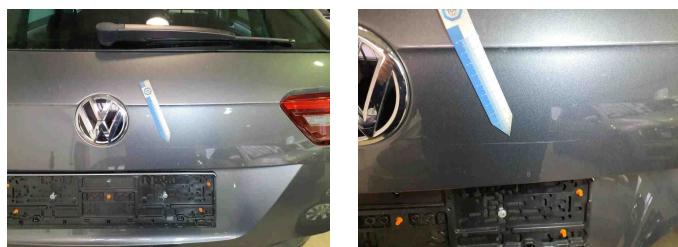
2 - Heckklappe - Kratzer - Lackieren

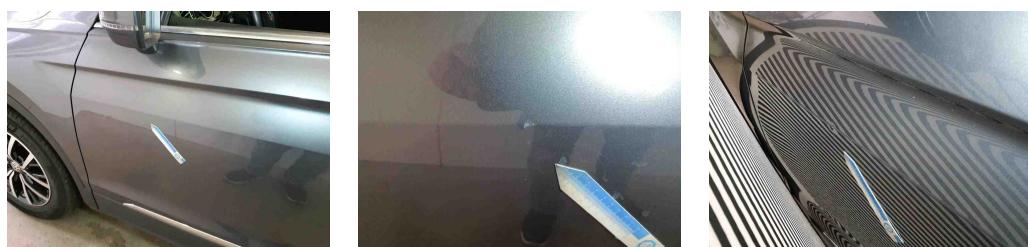
3 - Tür vorne links - Delle(n) und Kratzer - Instandsetzen + lackieren
