## Raport z oględzin pojazdu

| Numer raportu | 09114/1/26-15201 | Data raportu | 07-01-2026 |

| Numer identyfikacyjny (VIN) | JSAAZCA3S00528537 |
| Marka, model | SUZUKI Swift 20-24 |

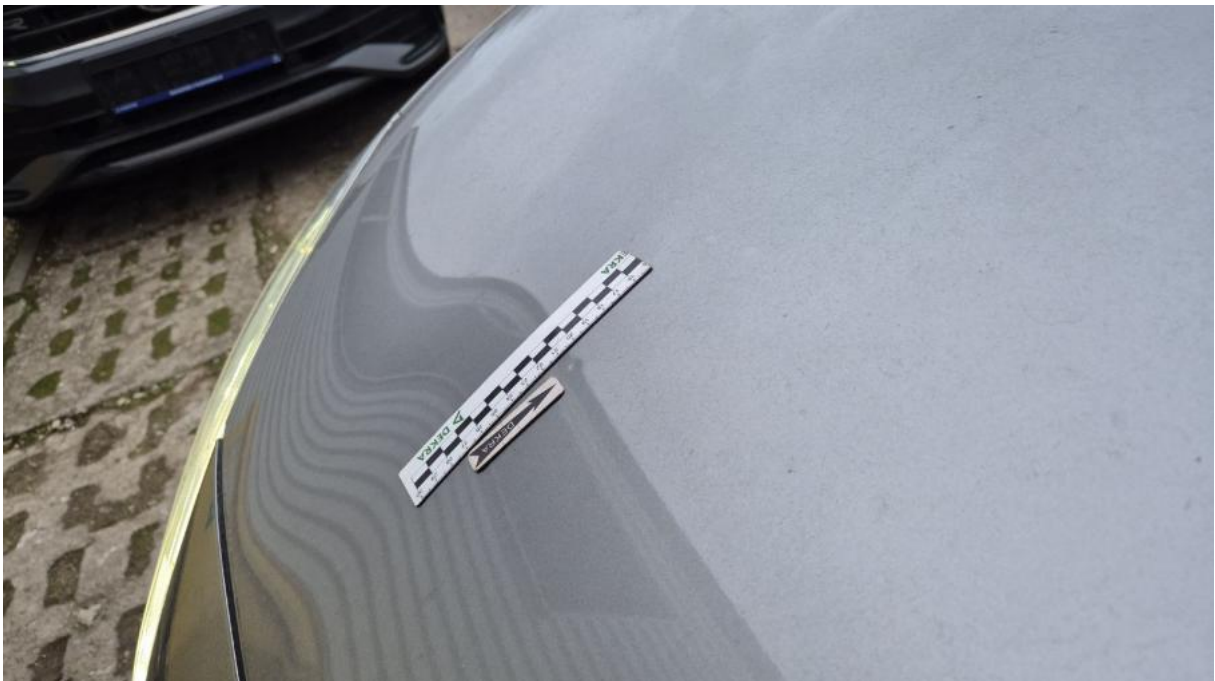
**Fot. 34**

| Poz. | Nazwa pozycji | Opis uszkodzeń | Kwalifik. | Naprawa [rbg] |
|---|---|---|---|---|
| 3 | Pokrywa przednia | wgniecenie, odpryski lakieru | NA | 0.5 |

Pokrywa komory silnika - Wgniecenie/odkształcenie 1

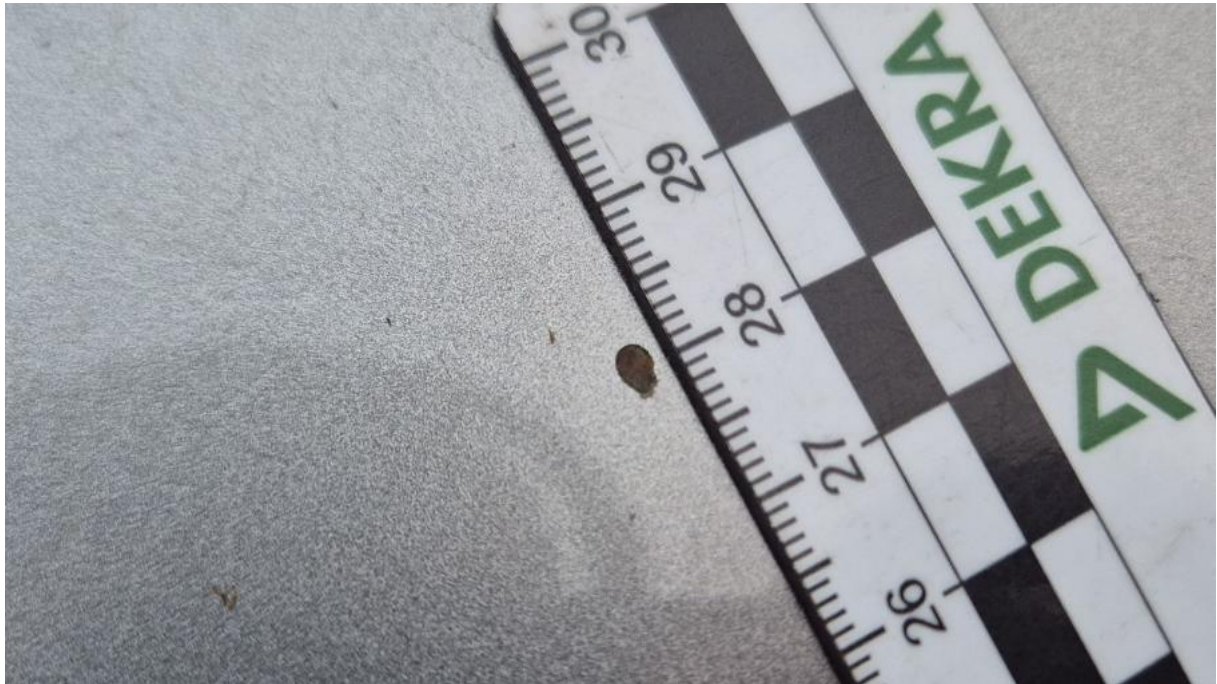
**Fot. 35**

Pokrywa komory silnika - Inne 1

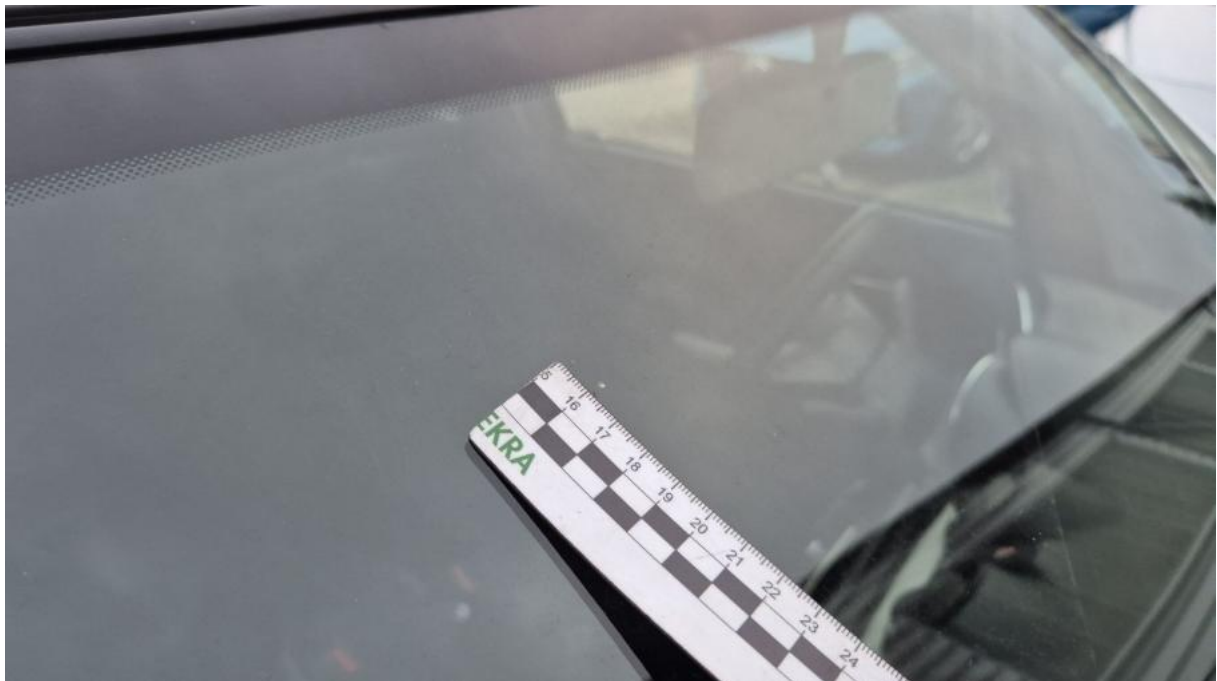
**Fot. 36**

| Poz. | Nazwa pozycji | Opis uszkodzeń | Kwalifik. | Naprawa [rbg] |
|---|---|---|---|---|
| 6 | Szyba przednia barwiona | rysa/odprysk | | |

Szyba czołowa - Rysa/odprysk 1

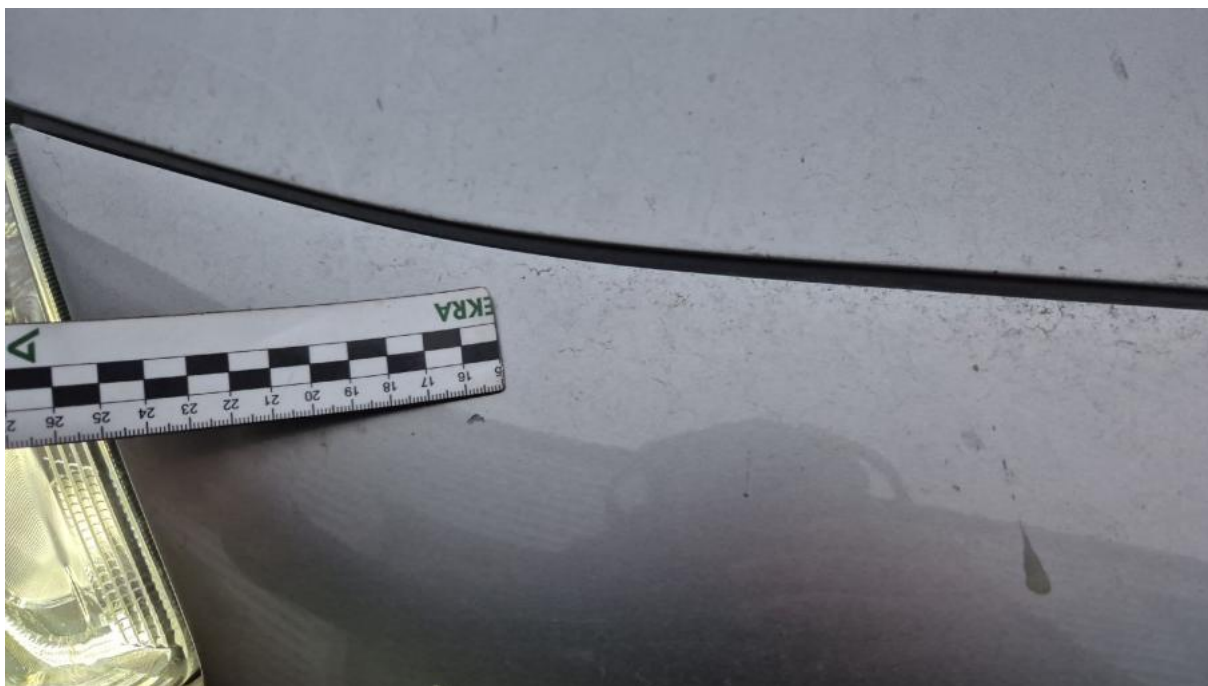
**Fot. 37**

| Poz. | Nazwa pozycji | Opis uszkodzeń | Kwalifik. | Naprawa [rbg] |
|---|---|---|---|---|
| 5 | Okładzina zderzaka przedniego | odpryski lakieru | | |

Zderzak - Rysa/odprysk 1

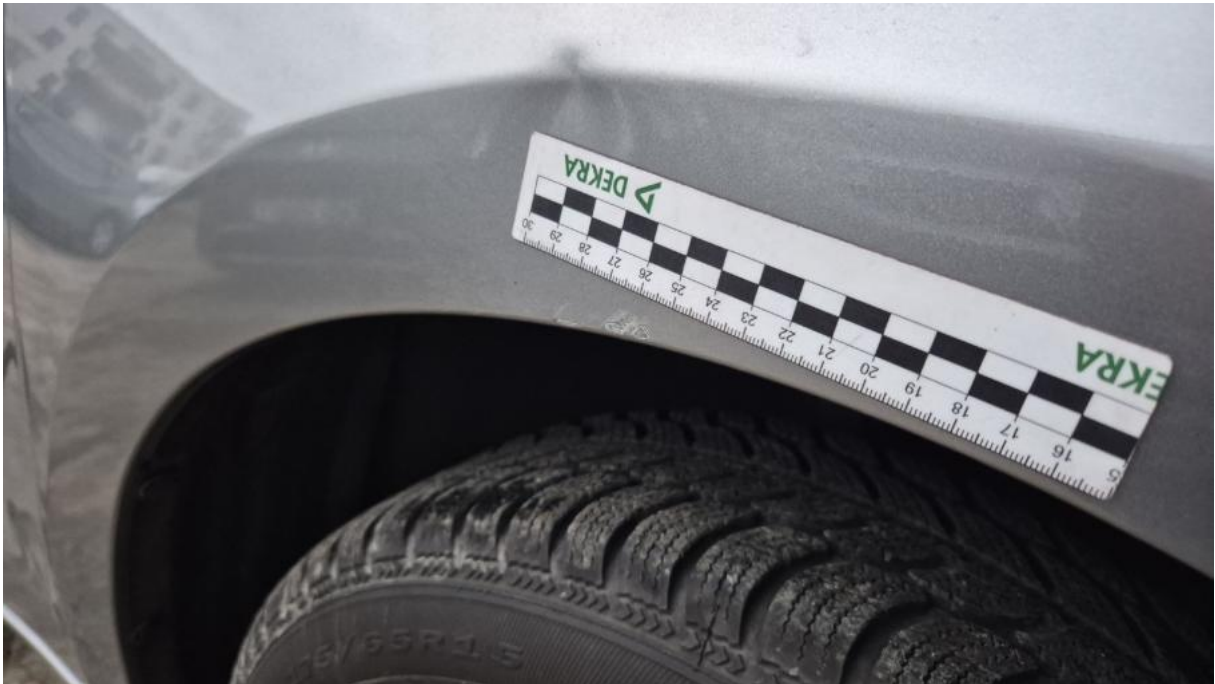
**Fot. 39**

Błotnik przedni P - Rysa/odprysk 1

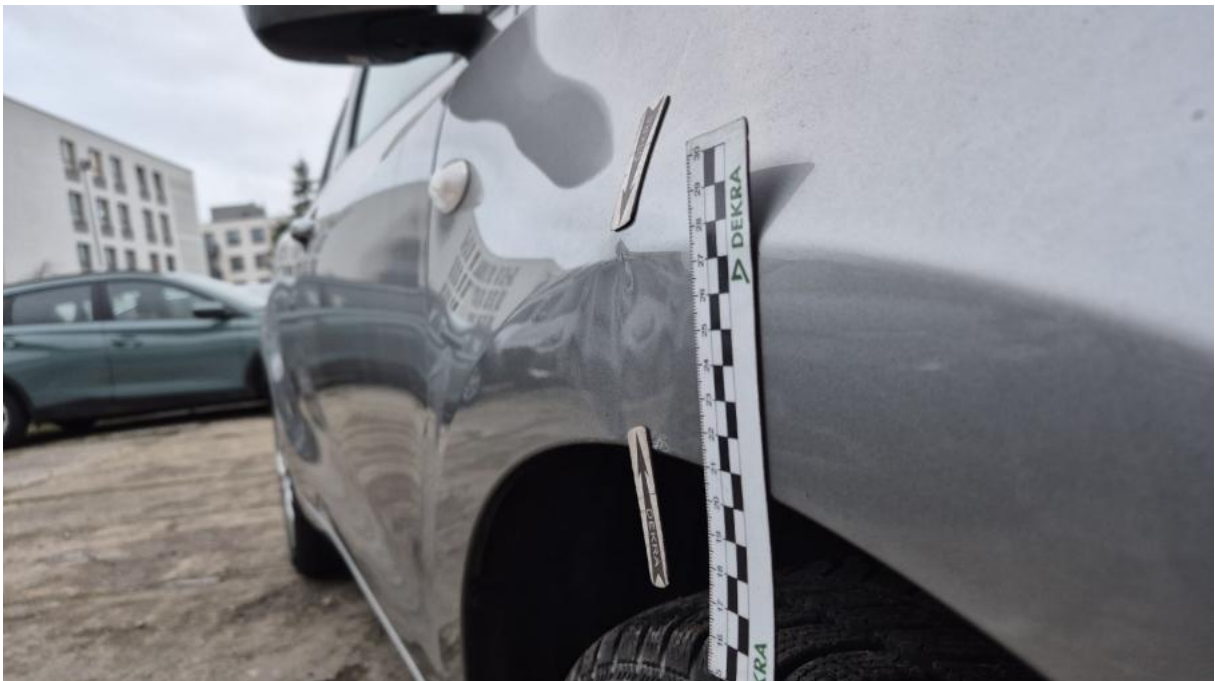
**Fot. 40**

| Poz. | Nazwa pozycji | Opis uszkodzeń | Kwalifik. | Naprawa [rbg] |
|---|---|---|---|---|
| 2 | Błotnik przedni R | liczne, wgniecenie | NA | 3.5 |

Błotnik przedni P - Wgniecenie/odkształcenie 1

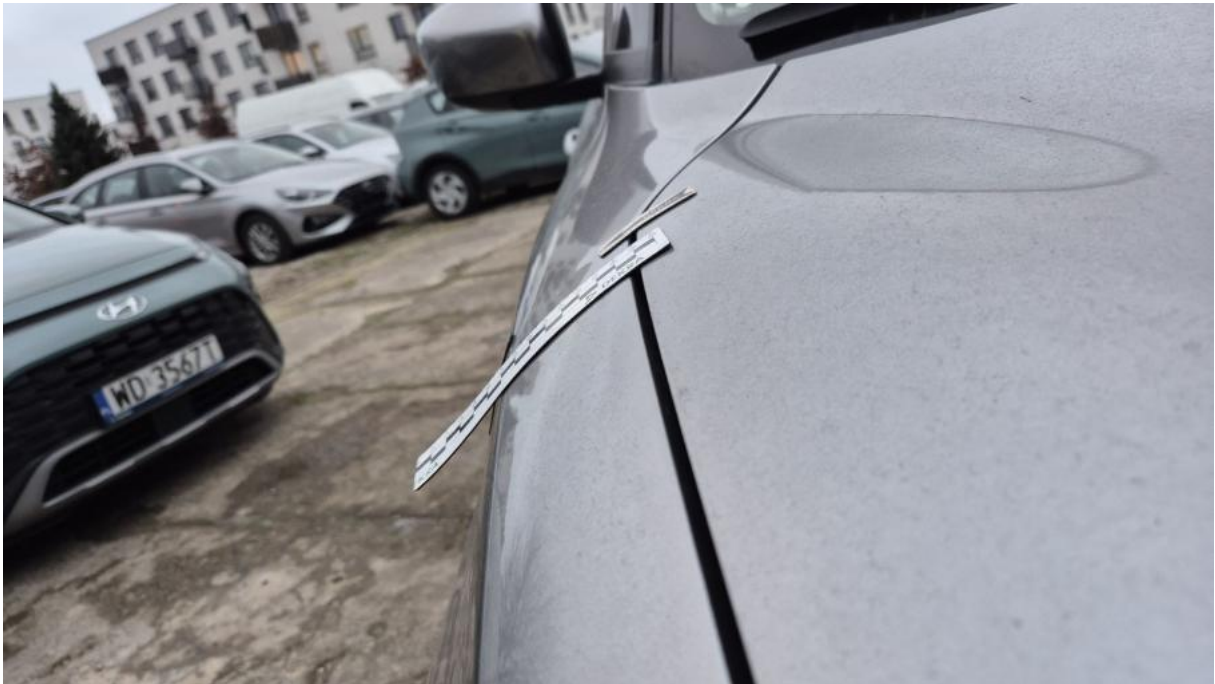
**Fot. 41**

Błotnik przedni P - Wgniecenie/odkształcenie 2

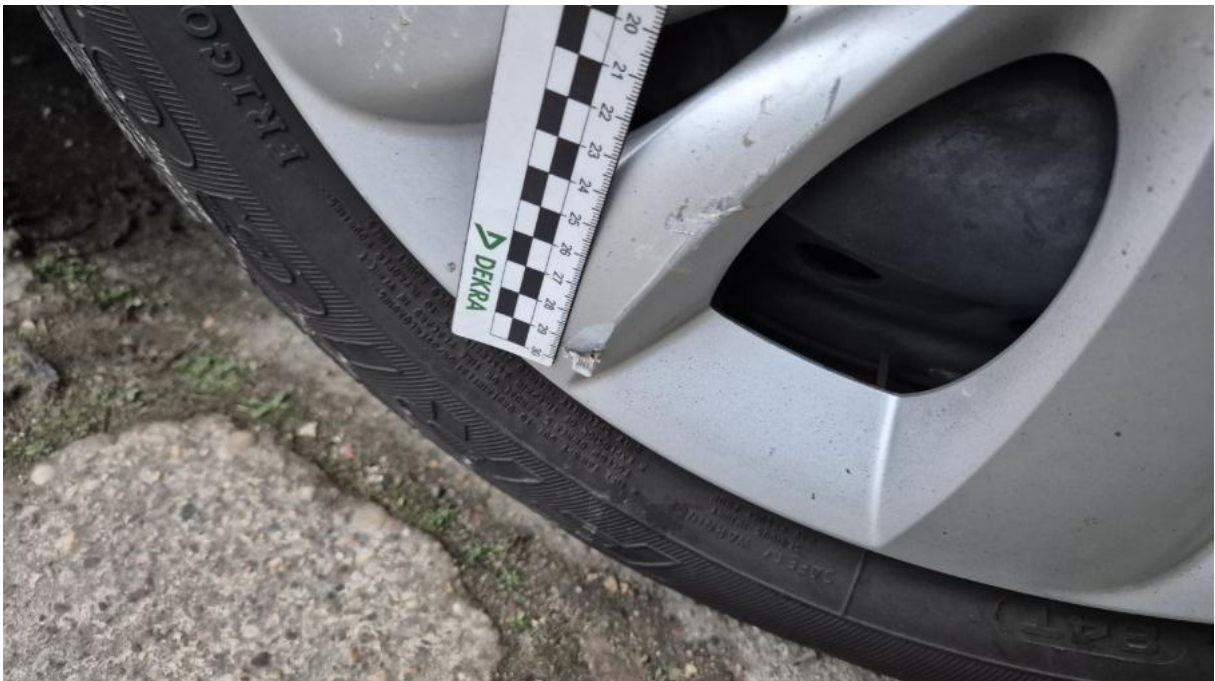
**Fot. 42**

| Poz. | Nazwa pozycji | Opis uszkodzeń | Kwalifik. | Naprawa [rbg] |
|---|---|---|---|---|
| 1 | Kołpak koła przód R | pęknięcie | WY | 0.1 |

Kołpak przedni P - Pęknięcie/rozerwanie 1

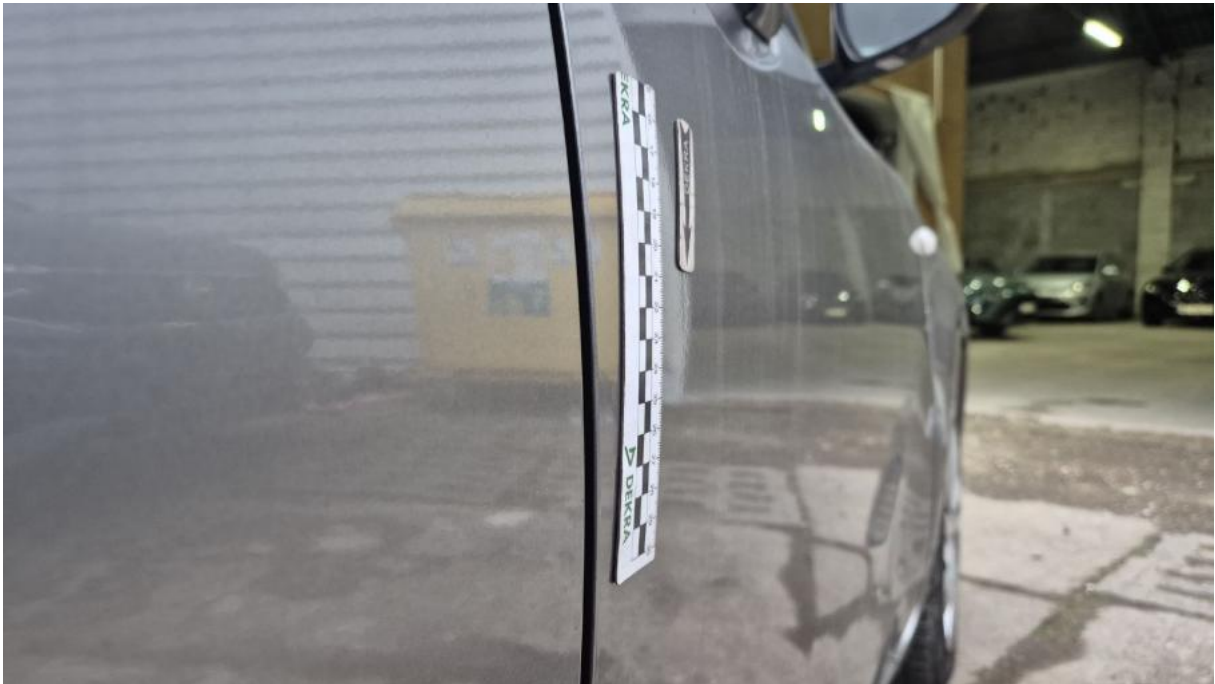
**Fot. 43**

| Poz. | Nazwa pozycji | Opis uszkodzeń | Kwalifik. | Naprawa [rbg] |
|---|---|---|---|---|
| 8 | Drzwi przednie (nieuzbrojone) R | wgniecenie | | |

Drzwi przednie P - Wgniecenie/odkształcenie 1

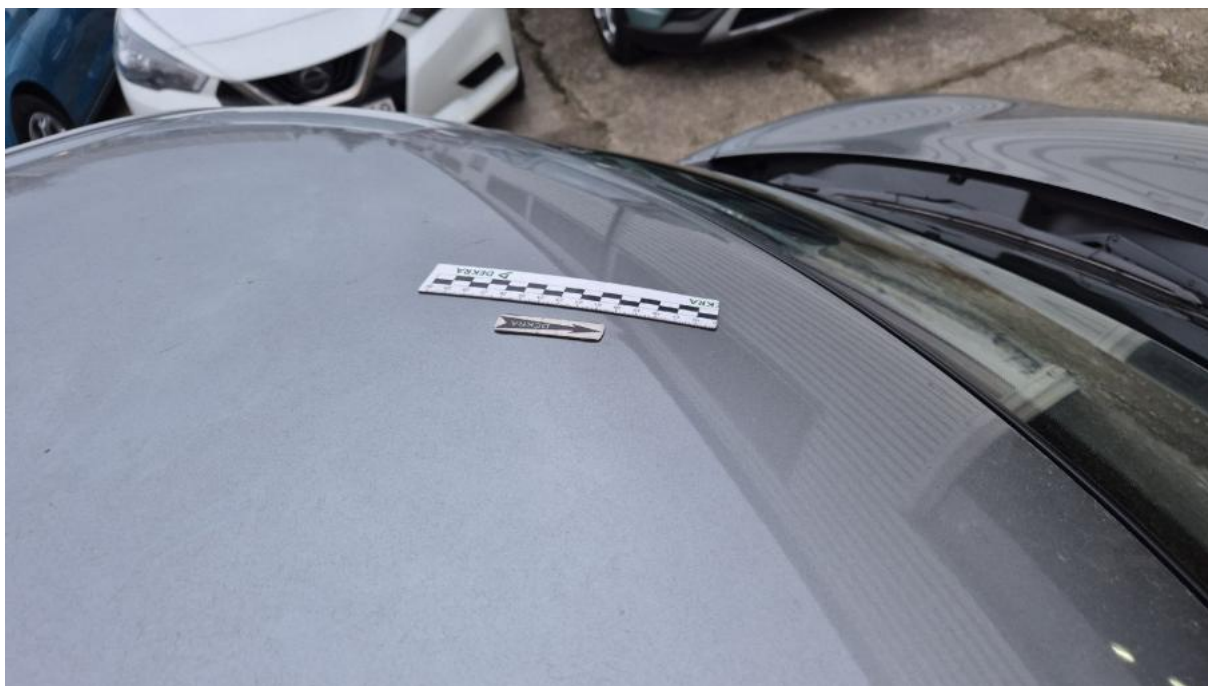
**Fot. 45**

| Poz. | Nazwa pozycji | Opis uszkodzeń | Kwalifik. | Naprawa [rbg] |
|---|---|---|---|---|
| 4 | Dach | wgniecenie, odpryski lakieru | NA | 0.5 |

Dach - Wgniecenie/odkształcenie 1

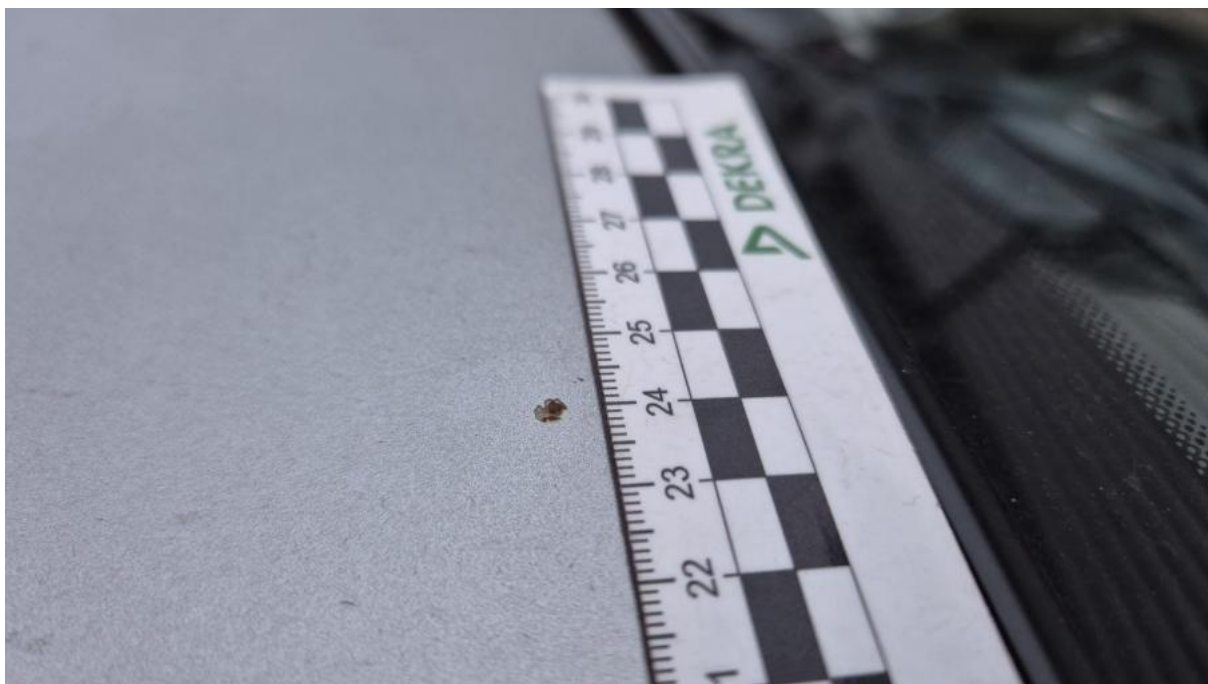
**Fot. 46**

Dach - Inne 1

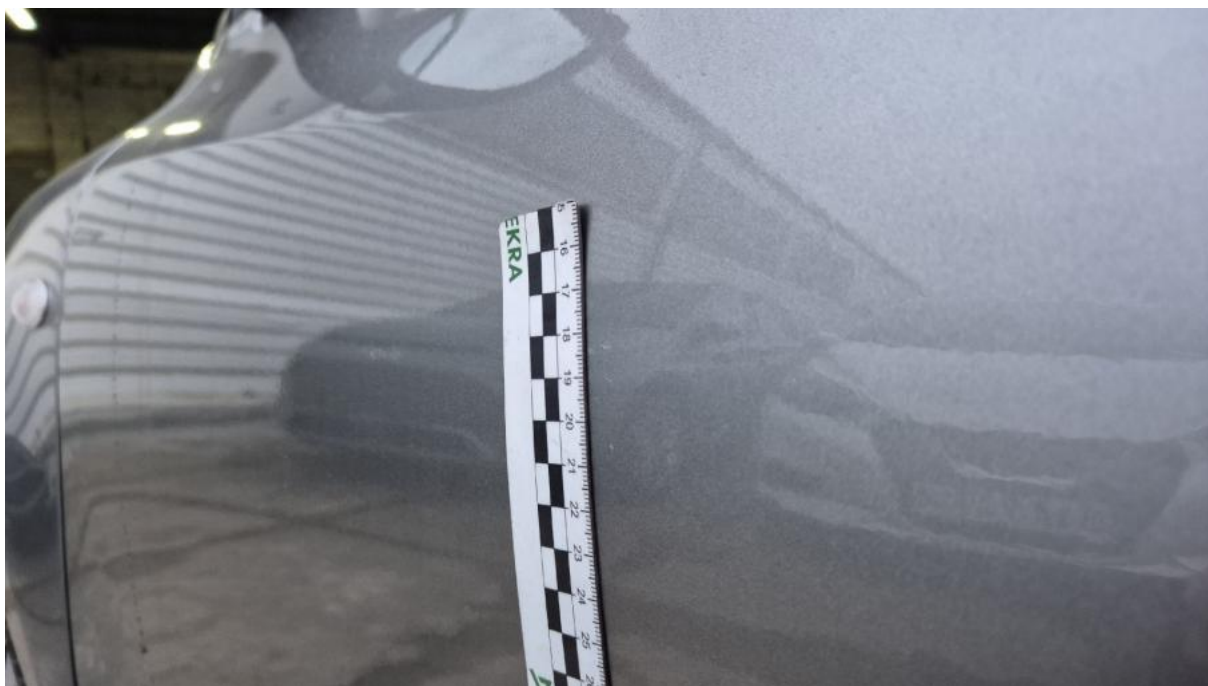
**Fot. 47**

| Poz. | Nazwa pozycji | Opis uszkodzeń | Kwalifik. | Naprawa [rbg] |
|---|---|---|---|---|
| 7 | Drzwi przednie (nieuzbrojone) L | odpryski lakieru, wgniecenie | | |

Drzwi przed L - Rysa/odprysk 1

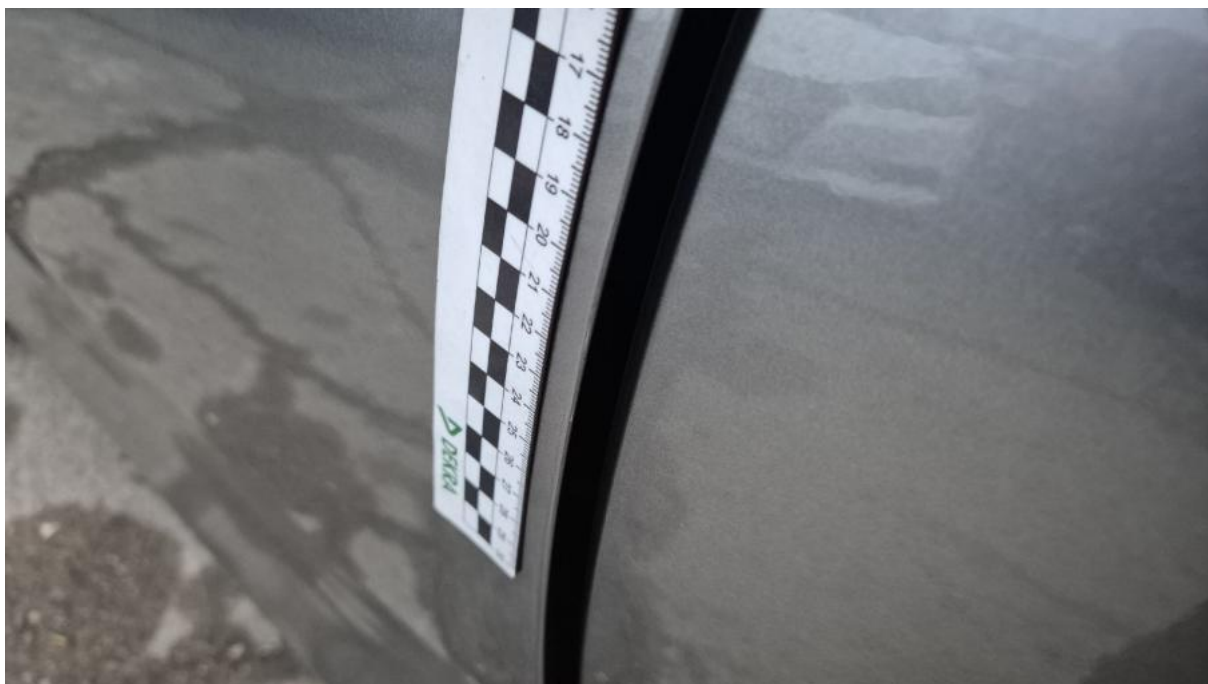
**Fot. 48**

Drzwi przed L - Rysa/odprysk 2

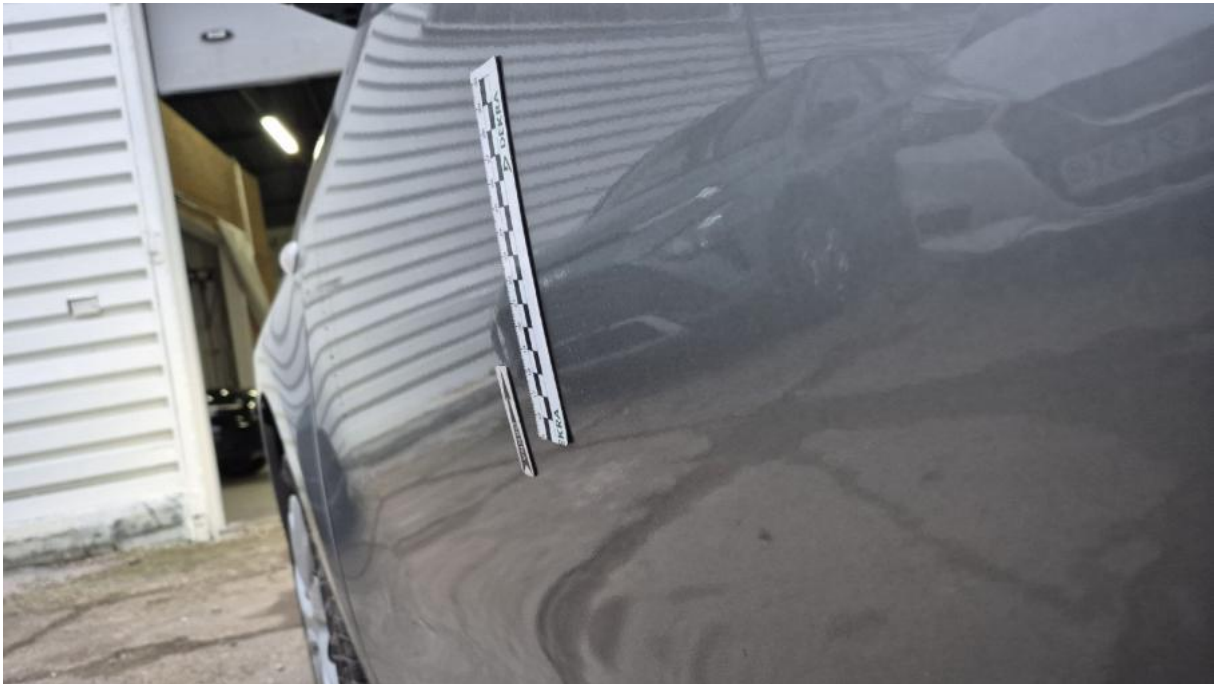
**Fot. 49**

Drzwi przed L - Wgniecenie/odkształcenie 1

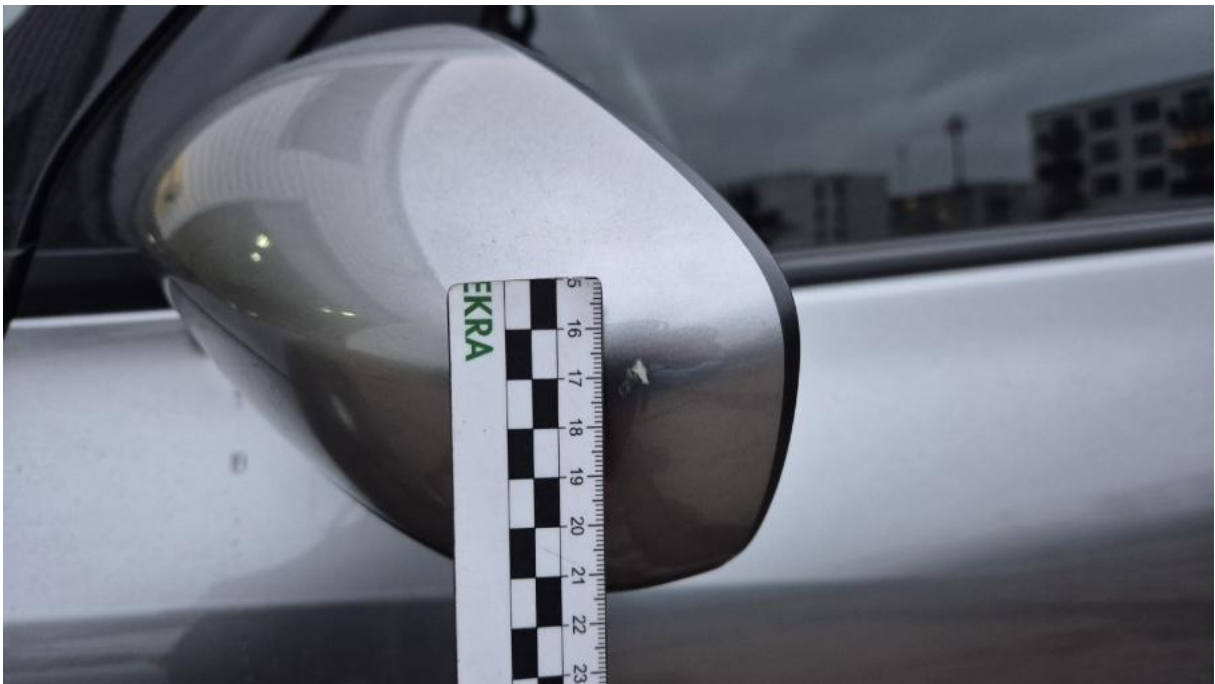
**Fot. 50**

| Poz. | Nazwa pozycji | Opis uszkodzeń | Kwalifik. | Naprawa [rbg] |
|---|---|---|---|---|
| 9 | Oslona lusterka zewnętrznego L | zarysowanie | | |

Lusterko zew L - Rysa/odprysk 1

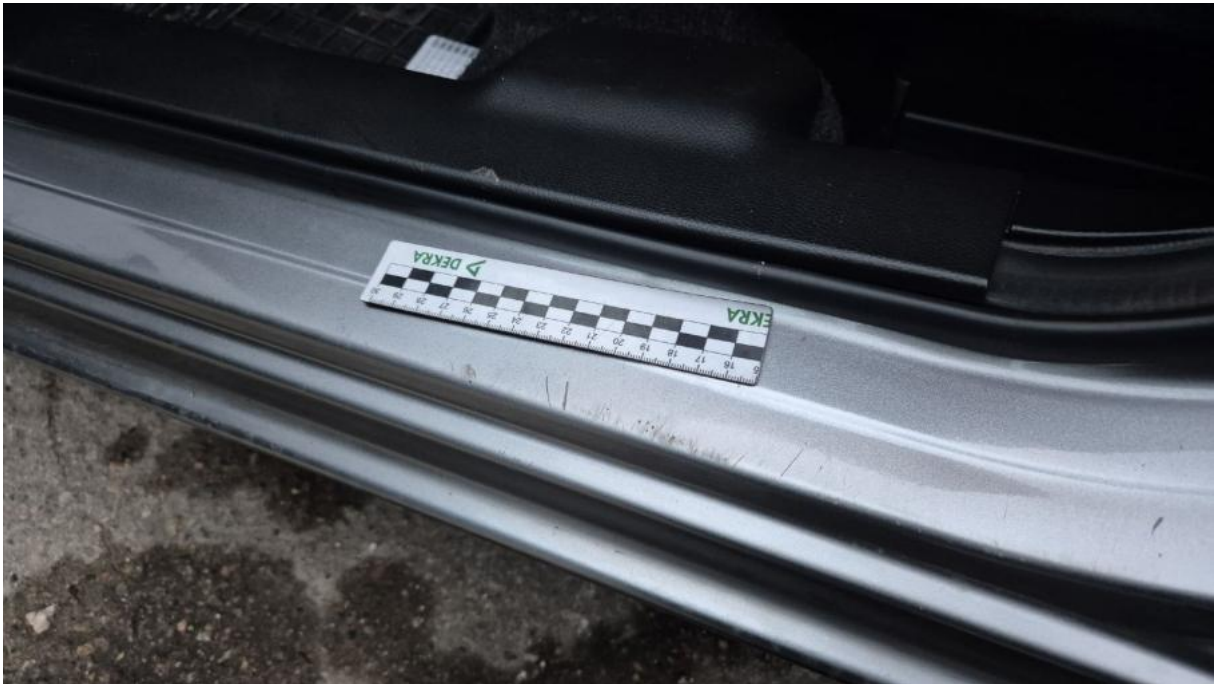
**Fot. 51**

| Poz. | Nazwa pozycji | Opis uszkodzeń | Kwalifik. | Naprawa [rbg] |
|---|---|---|---|---|
| 10 | Próg L | zarysowanie | | |

Próg L - Rysa/odprysk 1

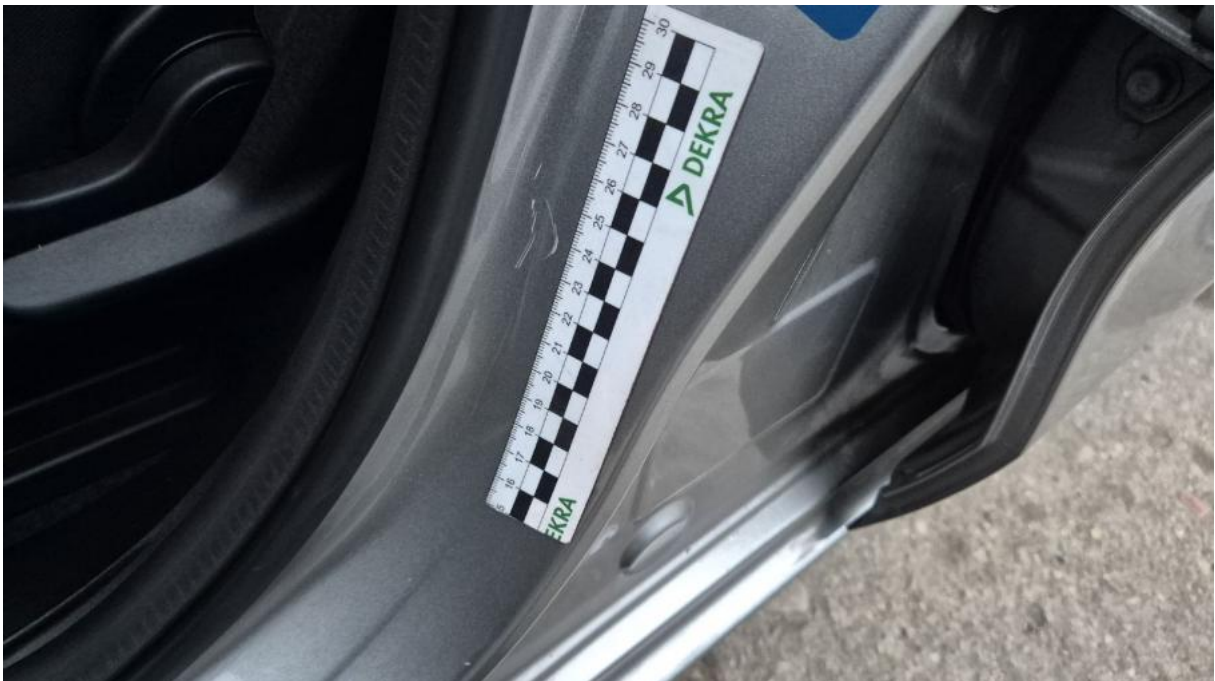
**Fot. 52**

Słupek środkowy L - Rysa/odprysk 1

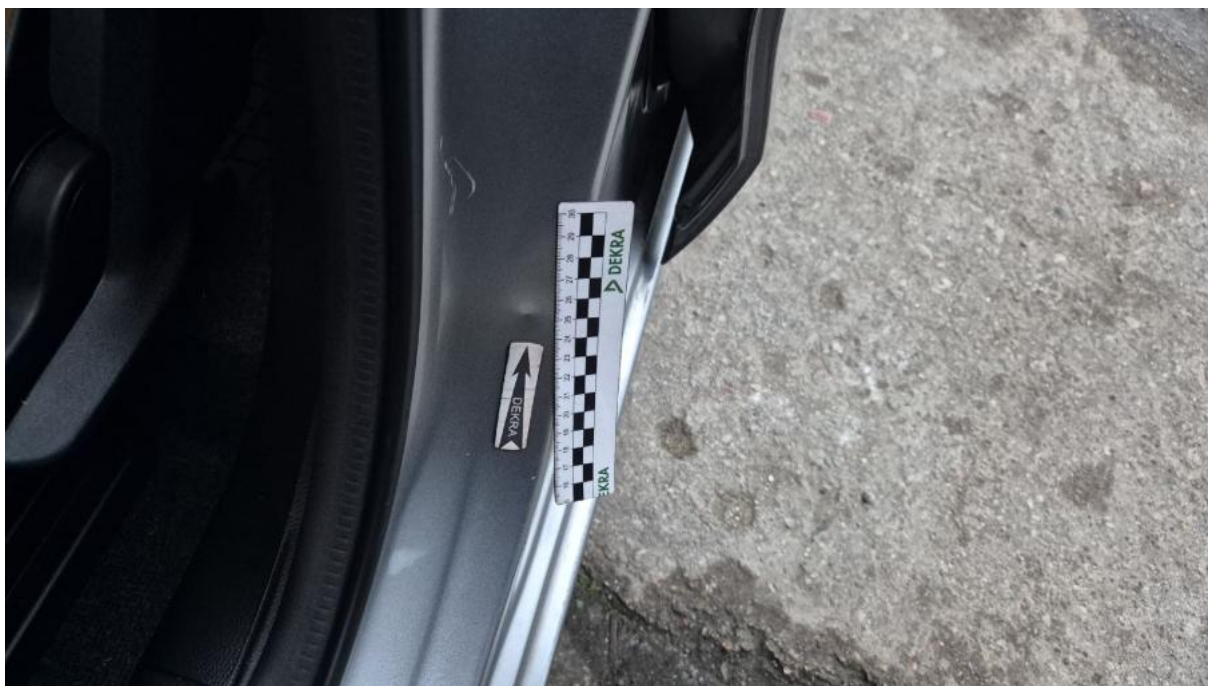
**Fot. 53**

| Poz. | Nazwa pozycji | Opis uszkodzeń | Kwalifik. | Naprawa [rbg] |
|---|---|---|---|---|
| 11 | Słupek środkowy (B) L | wgniecenie | | |

Słupek środkowy L - Wgniecenie/odkształcenie 1
