## Raport z oględzin pojazdu

| Numer raportu | 217888/1/26-11401 | Data raportu | 21-01-2026 |

| Marka, model | SUZUKI Swift 20-24 |
| Numer rejestracyjny | WD7680P |

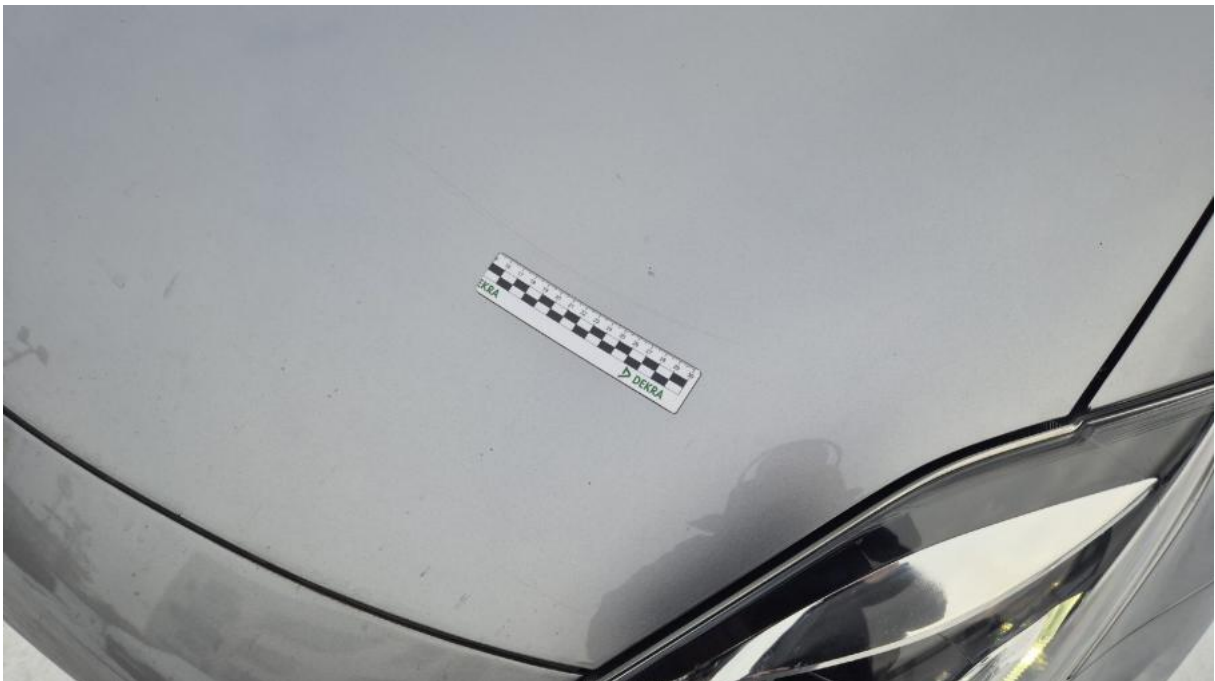
**Fot. 34**

| Poz. | Nazwa pozycji | Opis uszkodzeń | Kwalifik. | Naprawa [rbg] |
|---|---|---|---|---|
| 3 | Pokrywa przednia | rysa/odprysk, ślady korozji | NA | 0.5 |

Pokrywa komory silnika - Rysa/odprysk 1

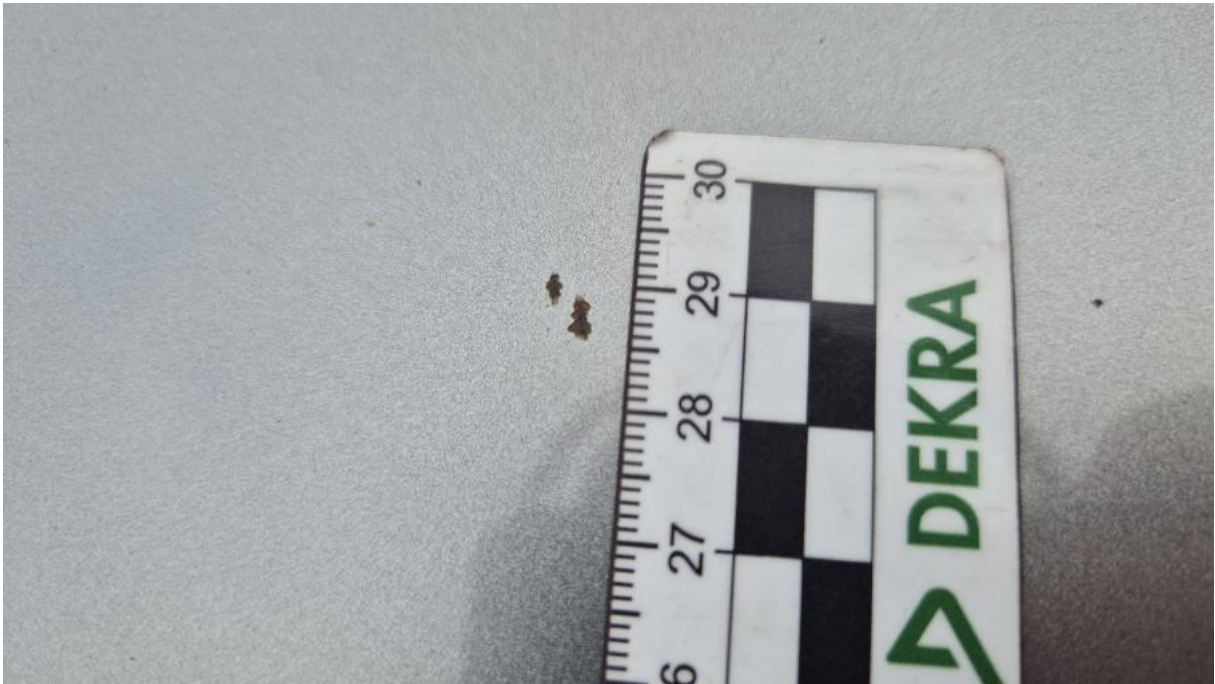
**Fot. 35**

Pokrywa komory silnika - Inne 1

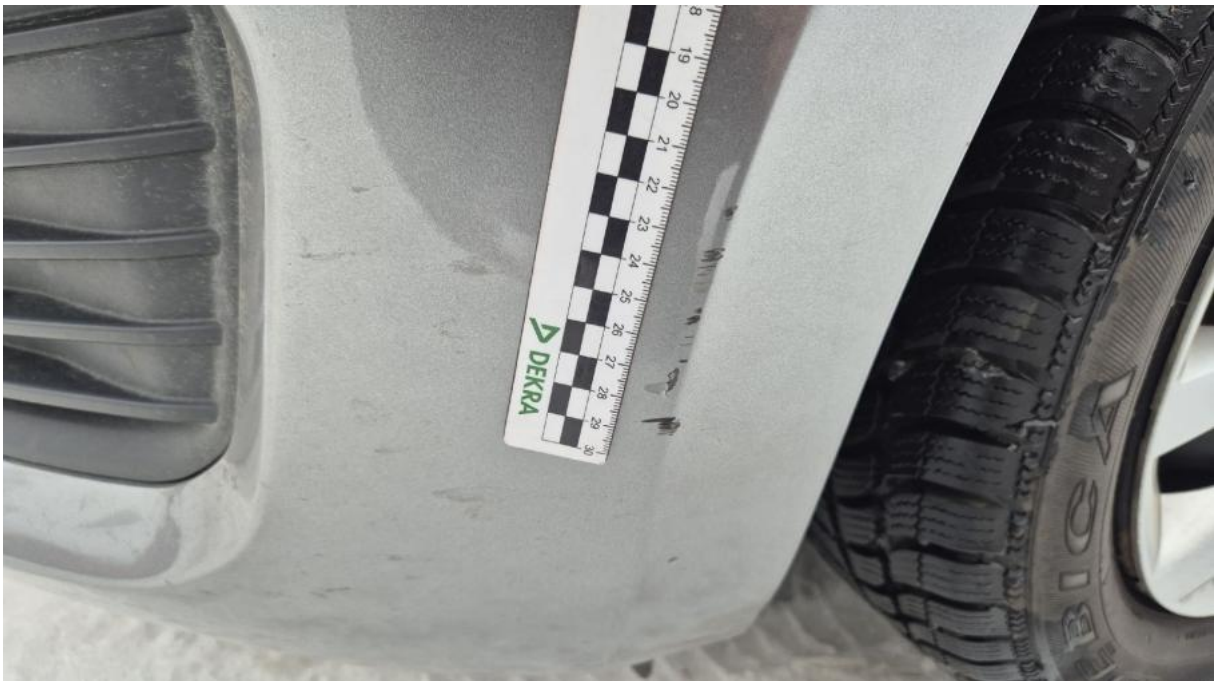
**Fot. 36**

| Poz. | Nazwa pozycji | Opis uszkodzeń | Kwalifik. | Naprawa [rbg] |
|---|---|---|---|---|
| 1 | Okładzina zderzaka przedniego | rysa/odprysk | NA | 1 |

Zderzak - Rysa/odprysk 1

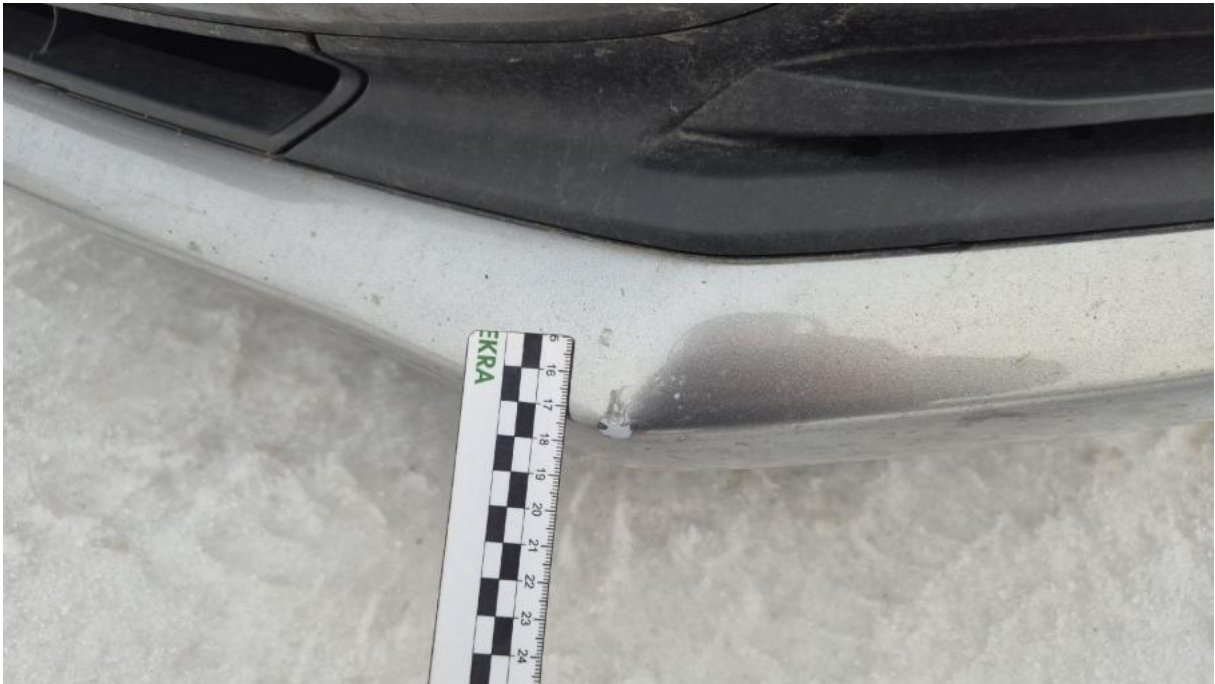
**Fot. 37**

Zderzak - Rysa/odprysk 2

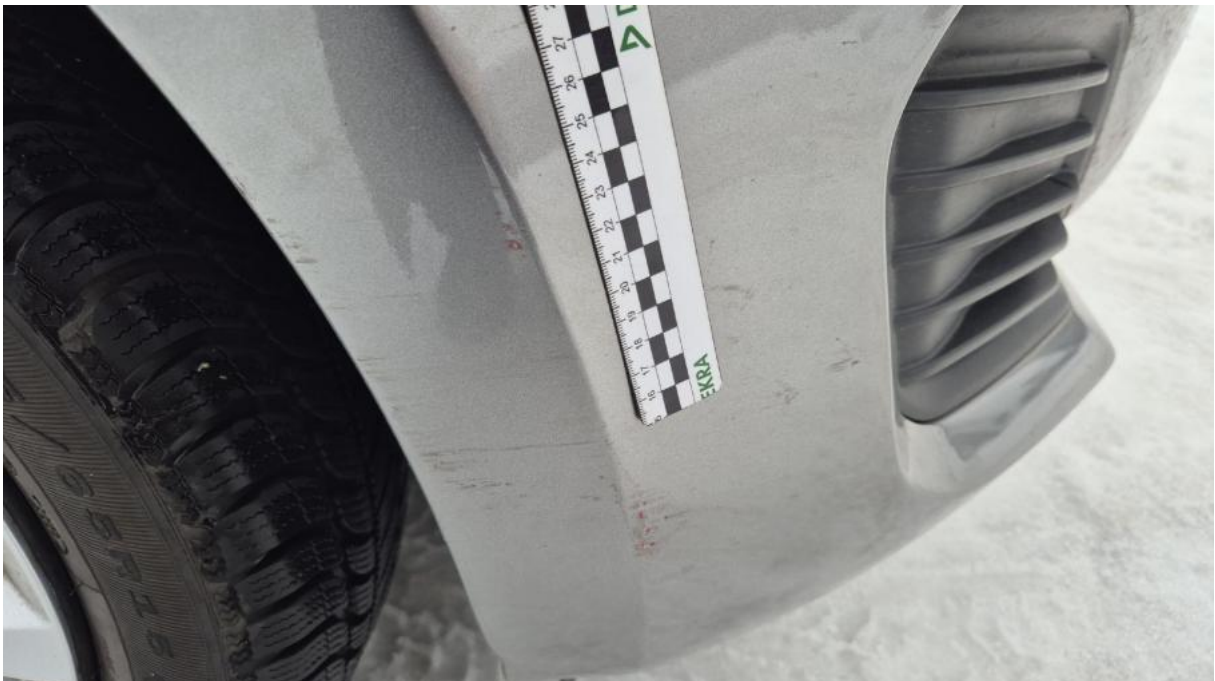
**Fot. 38**

Zderzak() - Rysa/odprysk 3

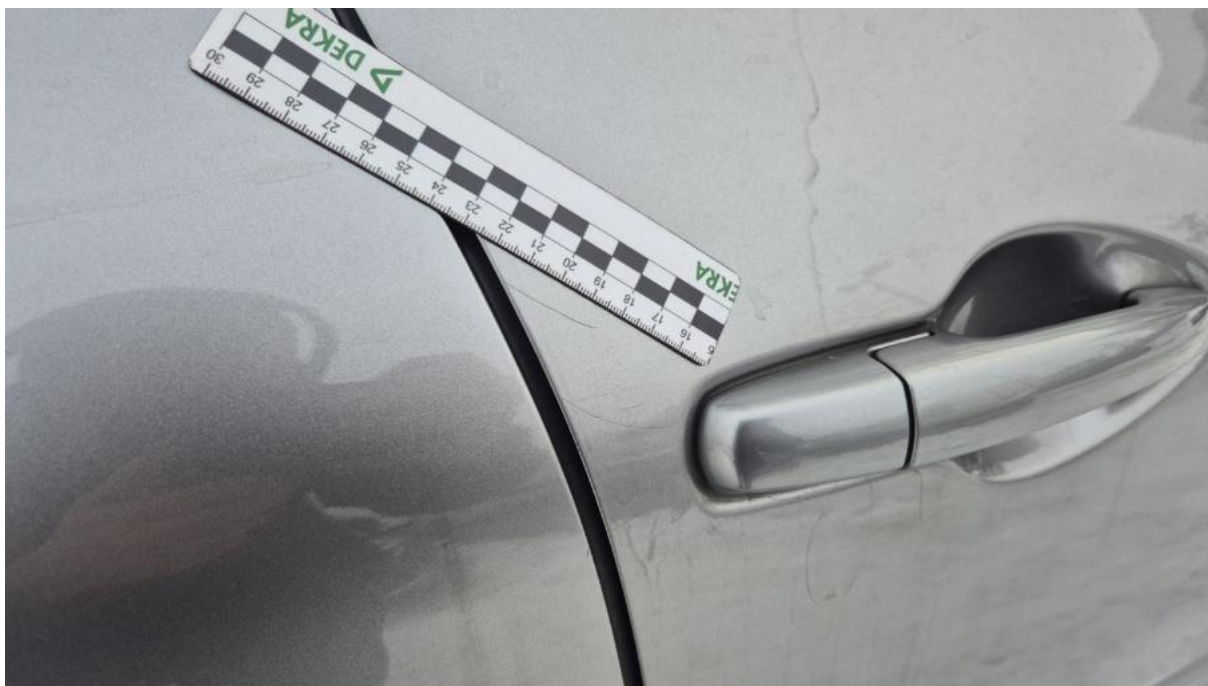
**Fot. 39**

| Poz. | Nazwa pozycji | Opis uszkodzeń | Kwalifik. | Naprawa [rbg] |
|---|---|---|---|---|
| 7 | Drzwi przednie (nieuzbrojone) R | rysa/odprysk | | |

Drzwi przednie P - Rysa/odprysk 1

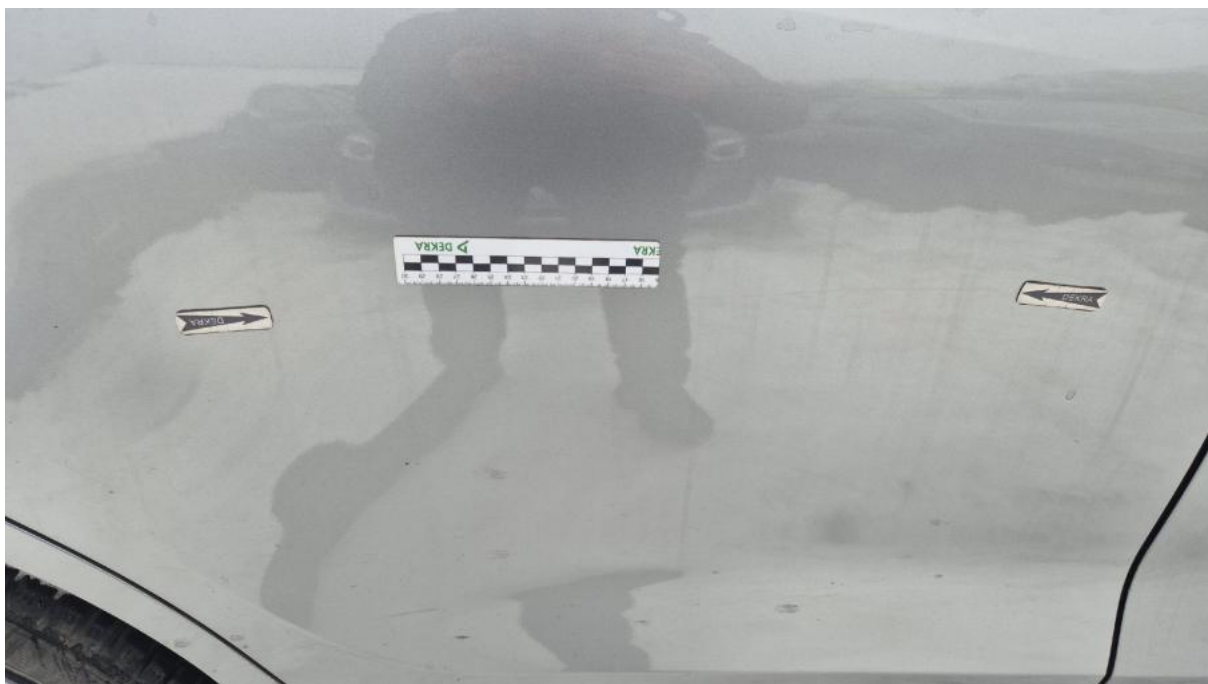
**Fot. 40**

| Poz. | Nazwa pozycji | Opis uszkodzeń | Kwalifik. | Naprawa [rbg] |
|---|---|---|---|---|
| 5 | Drzwi tylne (nieuzbrojone) R | rysa/odprysk | NA | 0.5 |

Drzwi tylne P - Rysa/odprysk 1

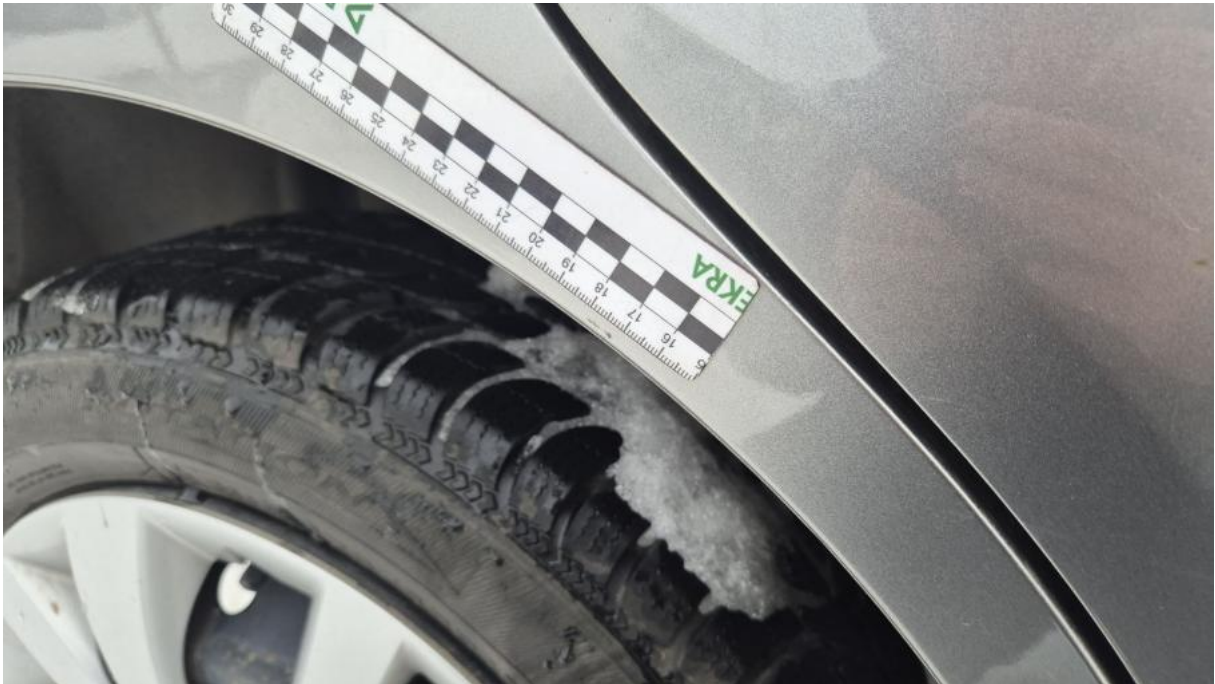
**Fot. 41**

| Poz. | Nazwa pozycji | Opis uszkodzeń | Kwalifik. | Naprawa [rbg] |
|---|---|---|---|---|
| 10 | Błotnik tylny R | rysa/odprysk | | |

Błotnik tylny P / Ściana boczna P - Rysa/odprysk 1

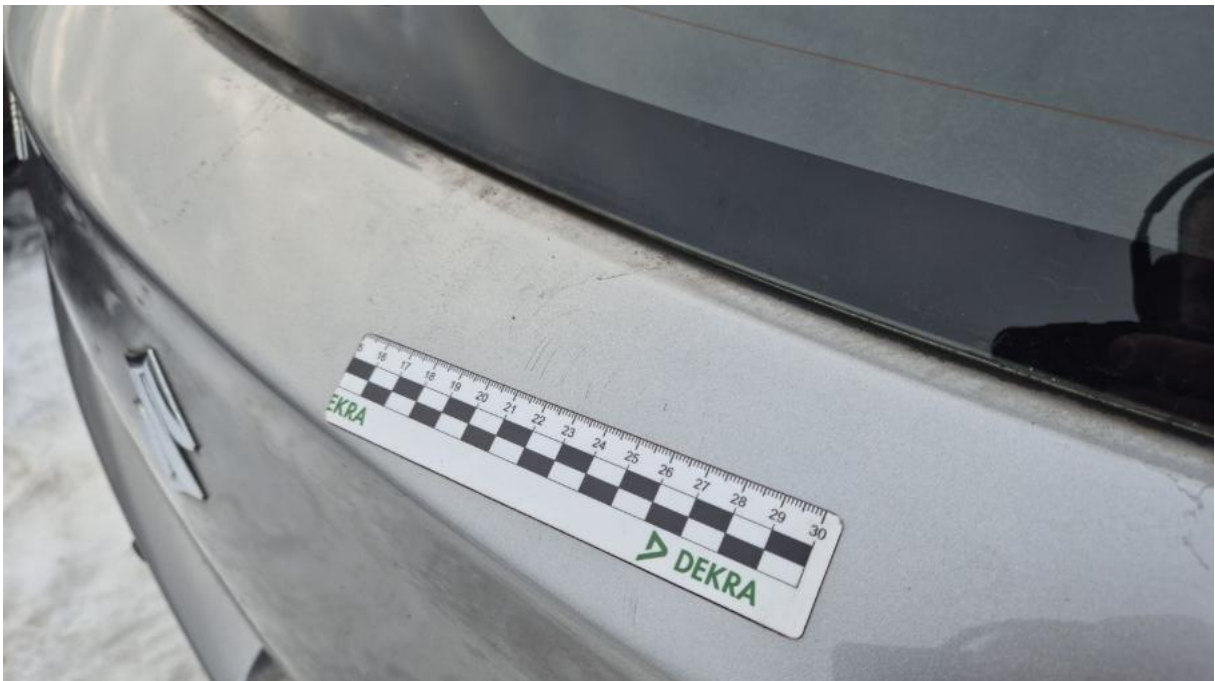
**Fot. 42**

| Poz. | Nazwa pozycji | Opis uszkodzeń | Kwalifik. | Naprawa [rbg] |
|---|---|---|---|---|
| 11 | Pokrywa tylna | rysa/odprysk | | |

Pokrywy bagażnika - Rysa/odprysk 1

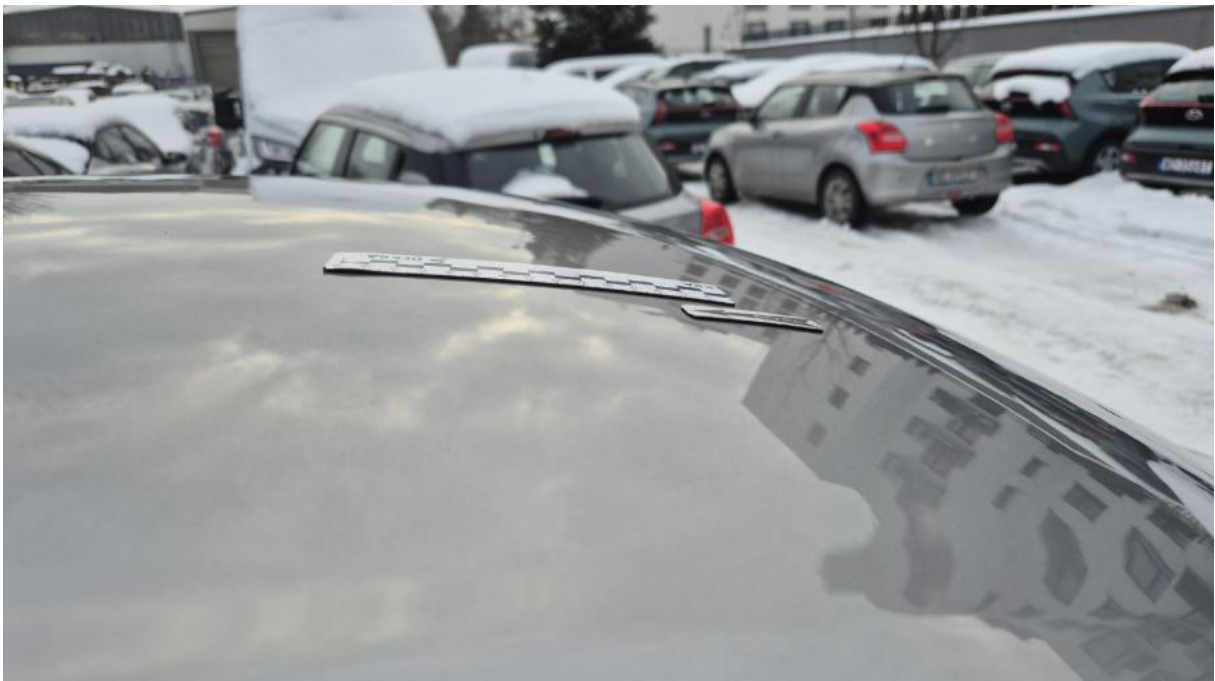
**Fot. 44**

| Poz. | Nazwa pozycji | Opis uszkodzeń | Kwalifik. | Naprawa [rbg] |
|---|---|---|---|---|
| 4 | Dach | rysa/odprysk, wgniecenie/odkształcenie, ślady korozji | NA | 0.3 |

Dach - Wgniecenie/odkształcenie 1

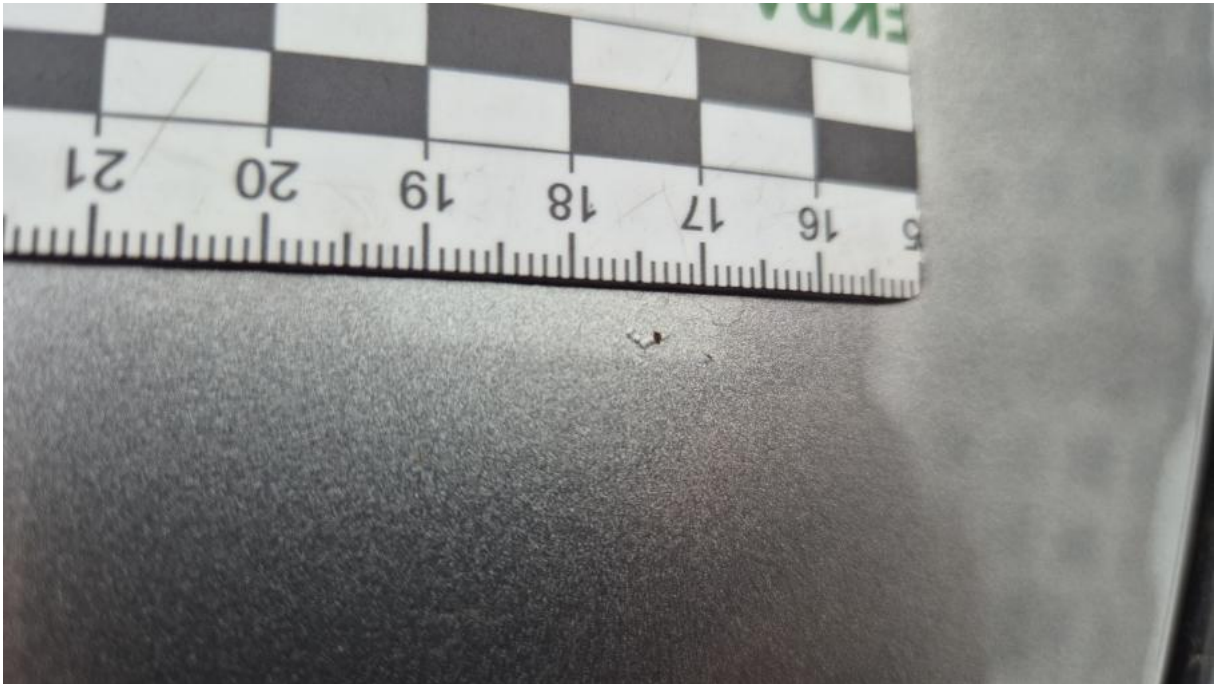
**Fot. 45**

Dach - Inne 1

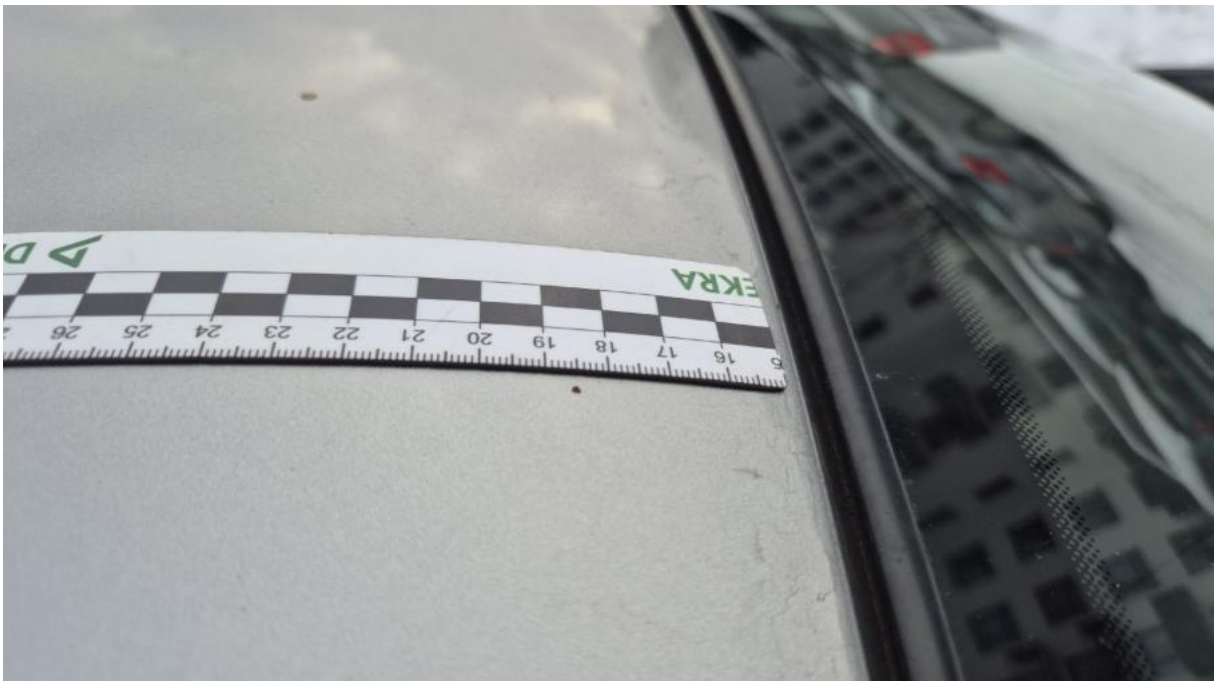
**Fot. 46**

Dach - Inne 2

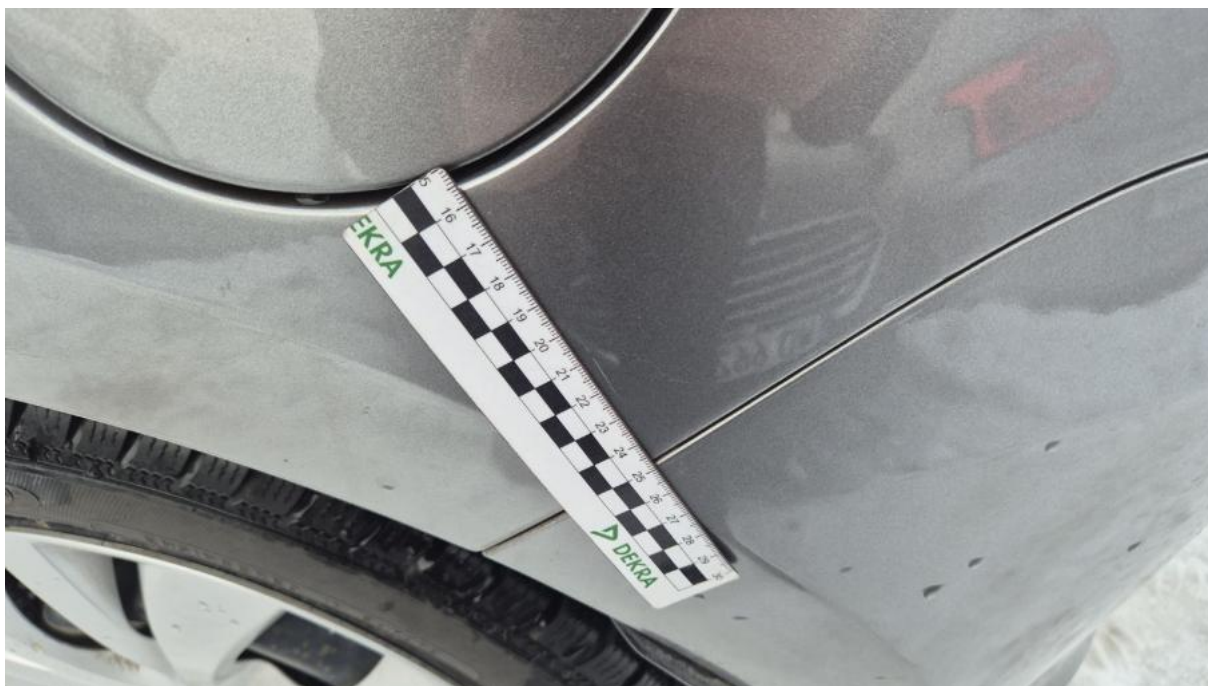
**Fot. 47**

| Poz. | Nazwa pozycji | Opis uszkodzeń | Kwalifik. | Naprawa [rbg] |
|---|---|---|---|---|
| 9 | Błotnik tylny L | rysa/odprysk, wgniecenie/odkształcenie | | |

Błotnik tylny L / Ściana boczna L - Rysa/odprysk 1

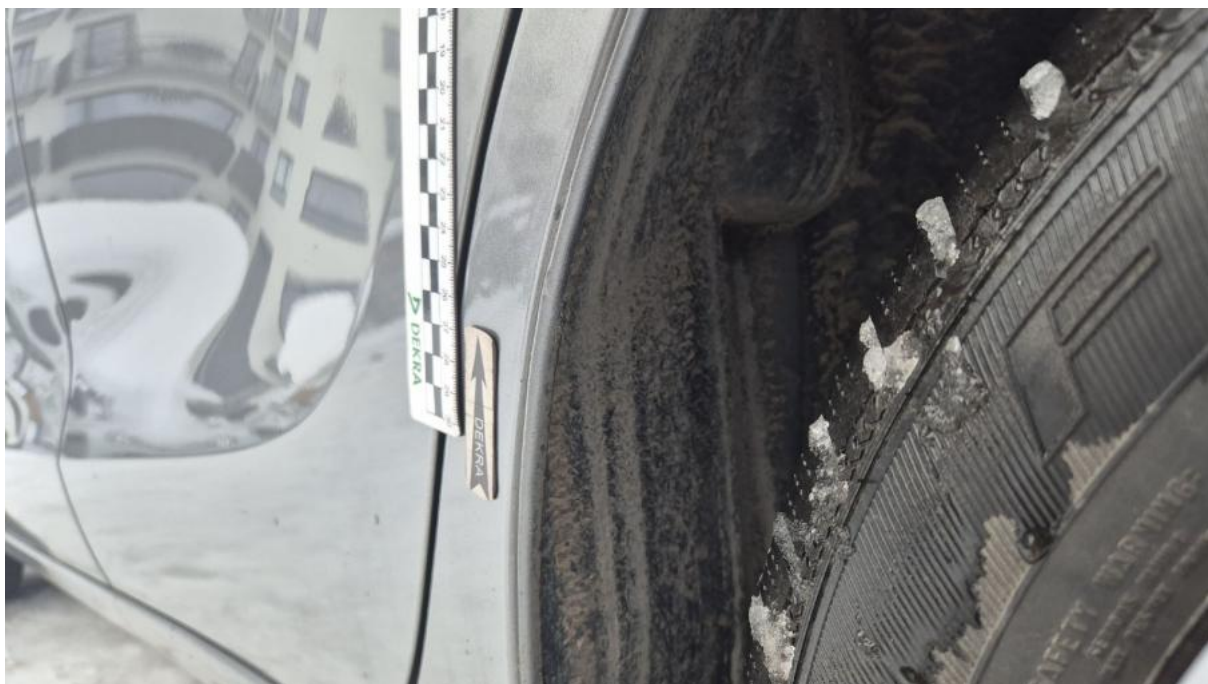
**Fot. 48**

Błotnik tylny L / Ściana boczna L - Wgniecenie/odkształcenie 1

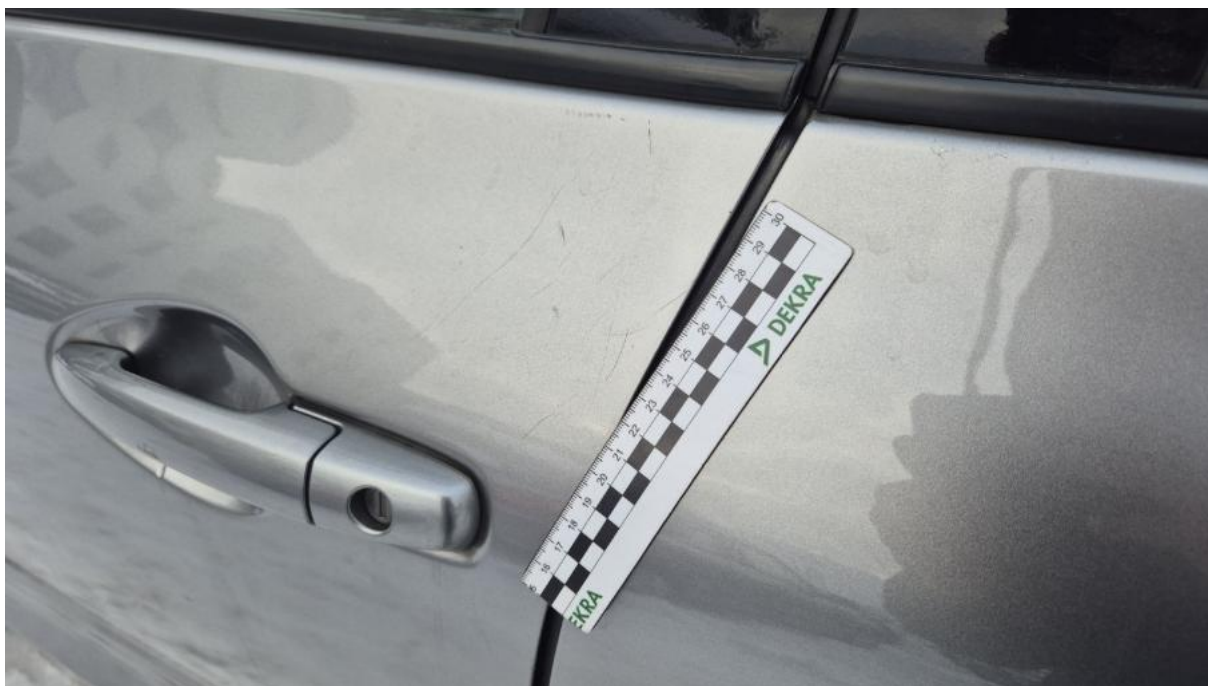
**Fot. 49**

| Poz. | Nazwa pozycji | Opis uszkodzeń | Kwalifik. | Naprawa [rbg] |
|---|---|---|---|---|
| 6 | Drzwi przednie (nieuzbrojone) L | rysa/odprysk | | |

Drzwi przed L - Rysa/odprysk 1

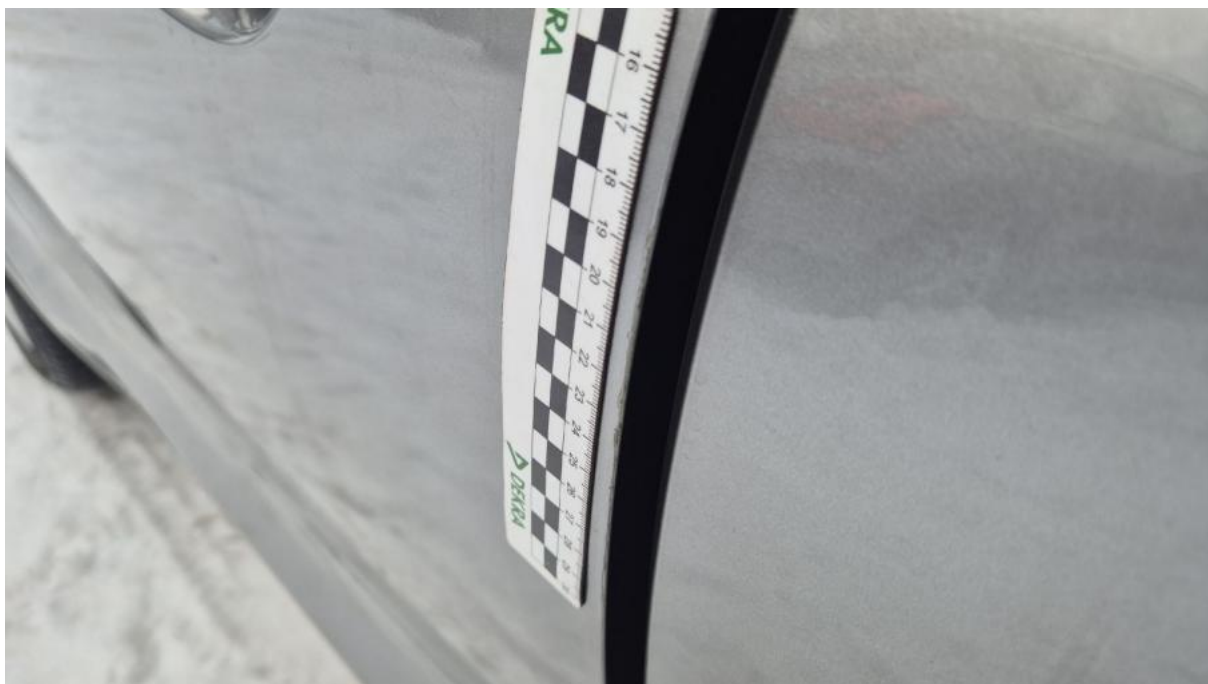
**Fot. 50**

Drzwi przed L - Rysa/odprysk 2

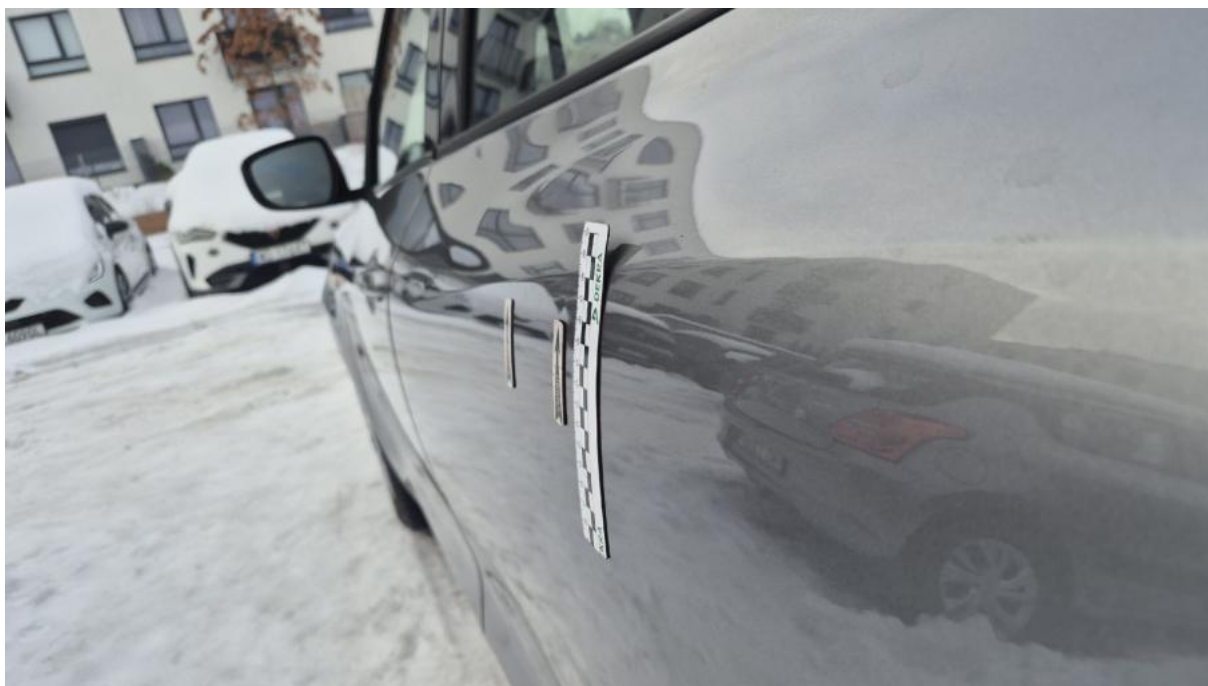
**Fot. 51**

| Poz. | Nazwa pozycji | Opis uszkodzeń | Kwalifik. | Naprawa [rbg] |
|---|---|---|---|---|
| 8 | Drzwi tylne (nieuzbrojone) L | wgniecenie/odkształcenie | | |

Drzwi tylne L - Wgniecenie/odkształcenie 1

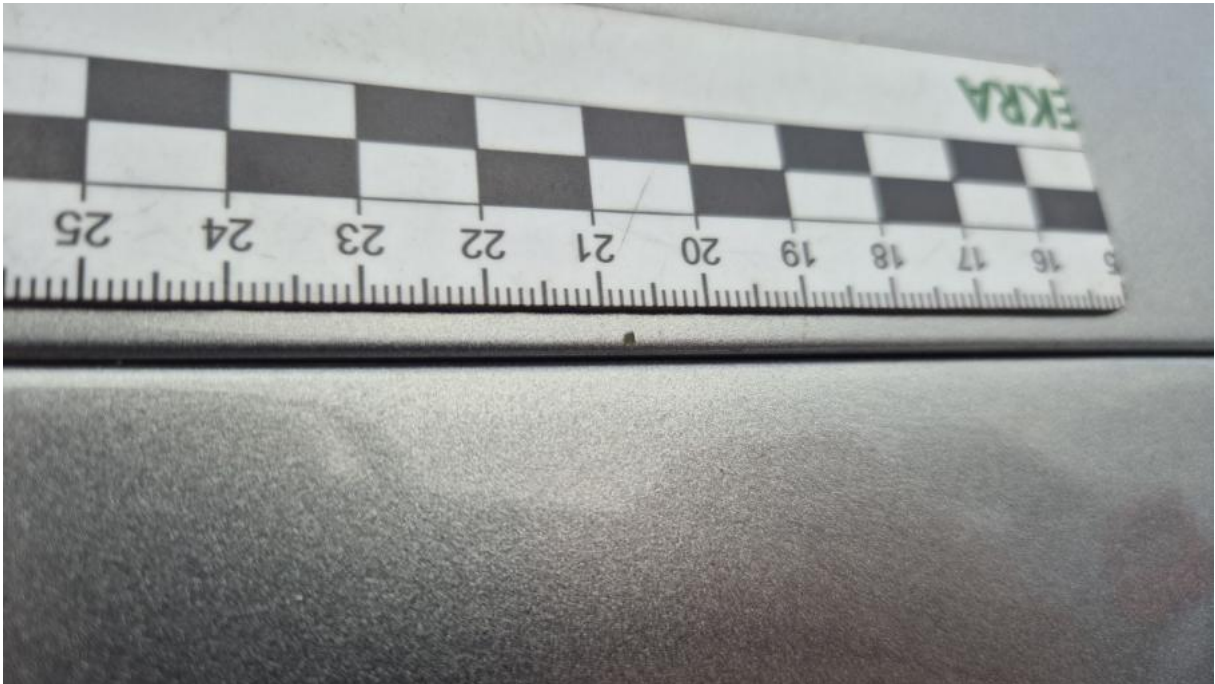
**Fot. 53**

| Poz. | Nazwa pozycji | Opis uszkodzeń | Kwalifik. | Naprawa [rbg] |
|---|---|---|---|---|
| 2 | Błotnik przedni L | rysa/odprysk, ślady korozji | NA | 0.5 |

Błotnik przedni L - Inne 1

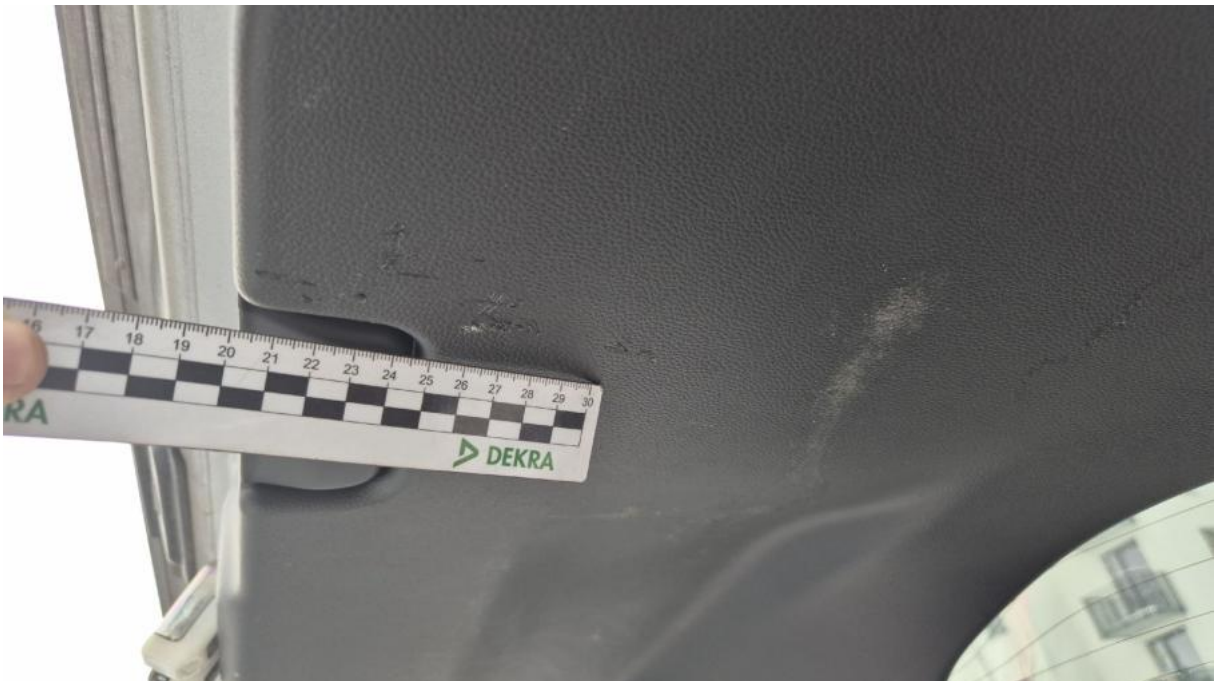
**Fot. 54**

| Poz. | Nazwa pozycji | Opis uszkodzeń | Kwalifik. | Naprawa [rbg] |
|---|---|---|---|---|
| 12 | Komplet nakładek pokrywy tylnej | zarysowanie | | |

Wykładzina pokrywy tylnej - Rysa/odprysk 1
