## Raport z oględzin pojazdu

| Numer raportu | 217911/1/26-11401 | Data raportu | 21-01-2026 |

| Numer identyfikacyjny (VIN) | <b>TMBAR6NH3J4557149</b> |
| Marka, model | SKODA Rapid Liftback 17-19 |

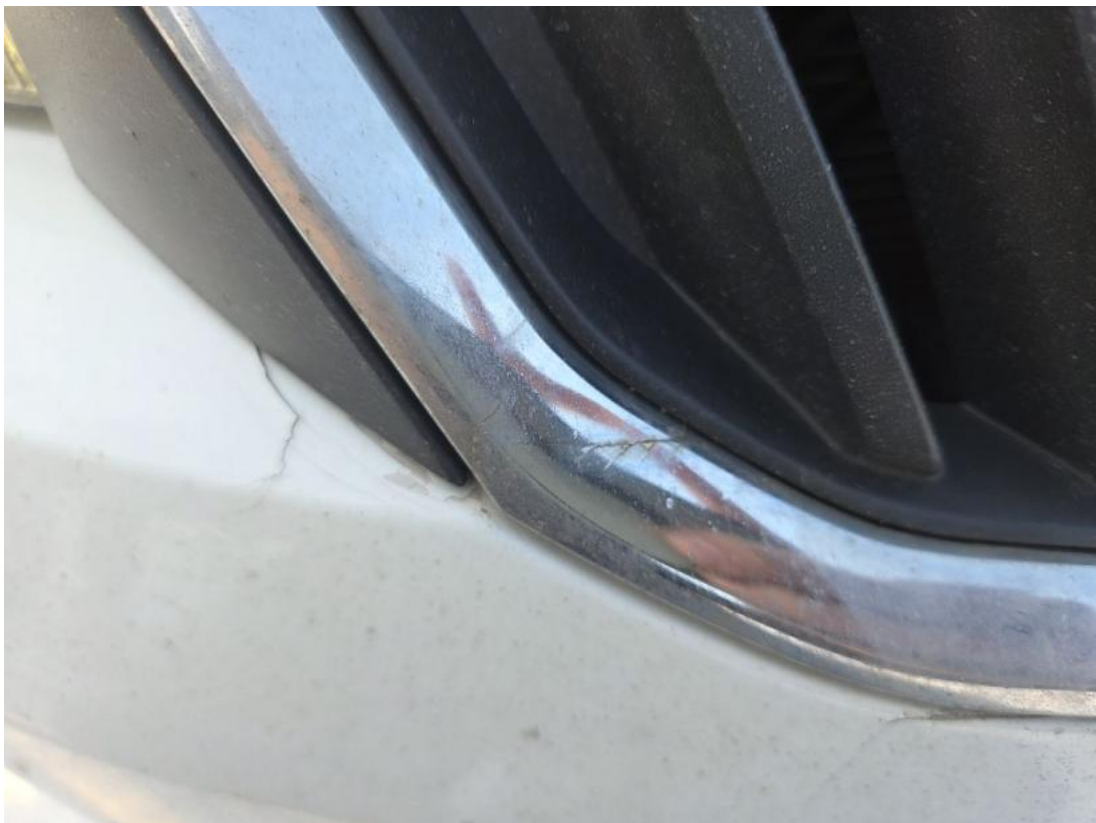
**Fot. 38**

| Poz. | Nazwa pozycji | Opis uszkodzeń | Kwalifik. | Naprawa [rbg] |
|---|---|---|---|---|
| 2 | Listwa ozdobna osłony chłodnicy | pęknięcie | WY | |

Atrapa przednia - Pęknięcie/rozerwanie 1

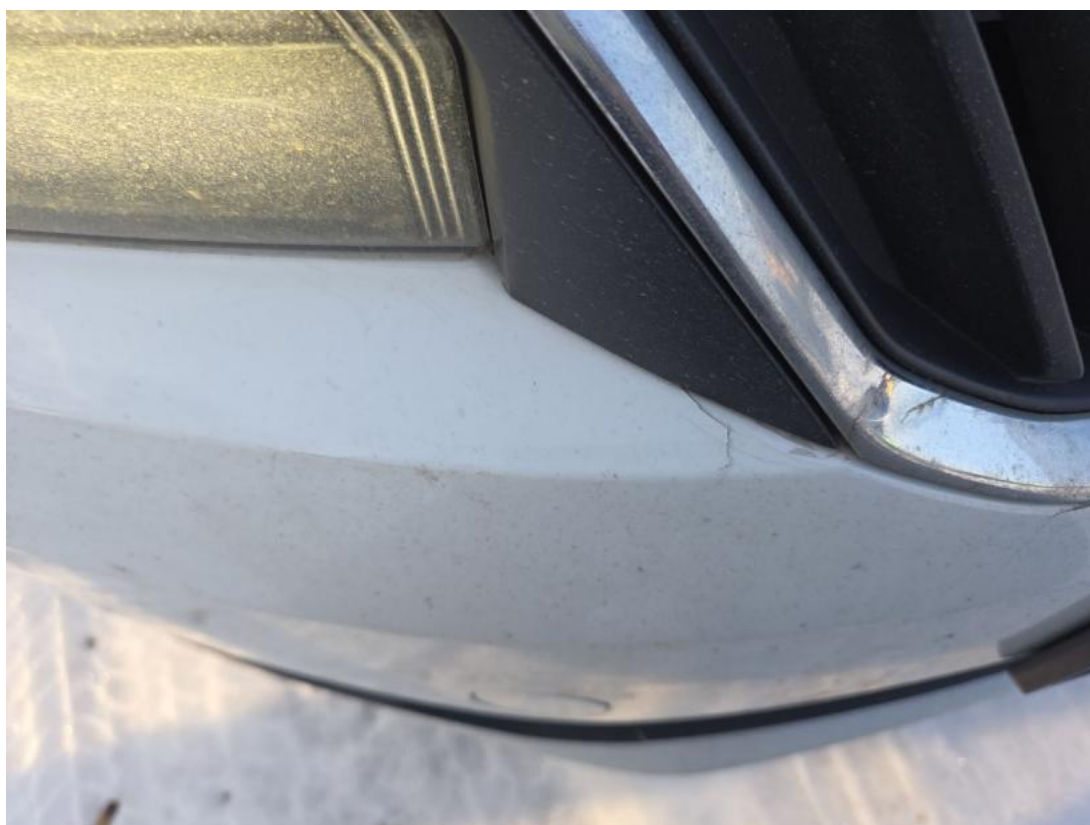
**Fot. 40**

| Poz. | Nazwa pozycji | Opis uszkodzeń | Kwalifik. | Naprawa [rbg] |
|---|---|---|---|---|
| 1 | Okładzina zderzaka przedniego | pęknięcie | WY | 1.4 |

Zderzak - Rysa/odprysk 1

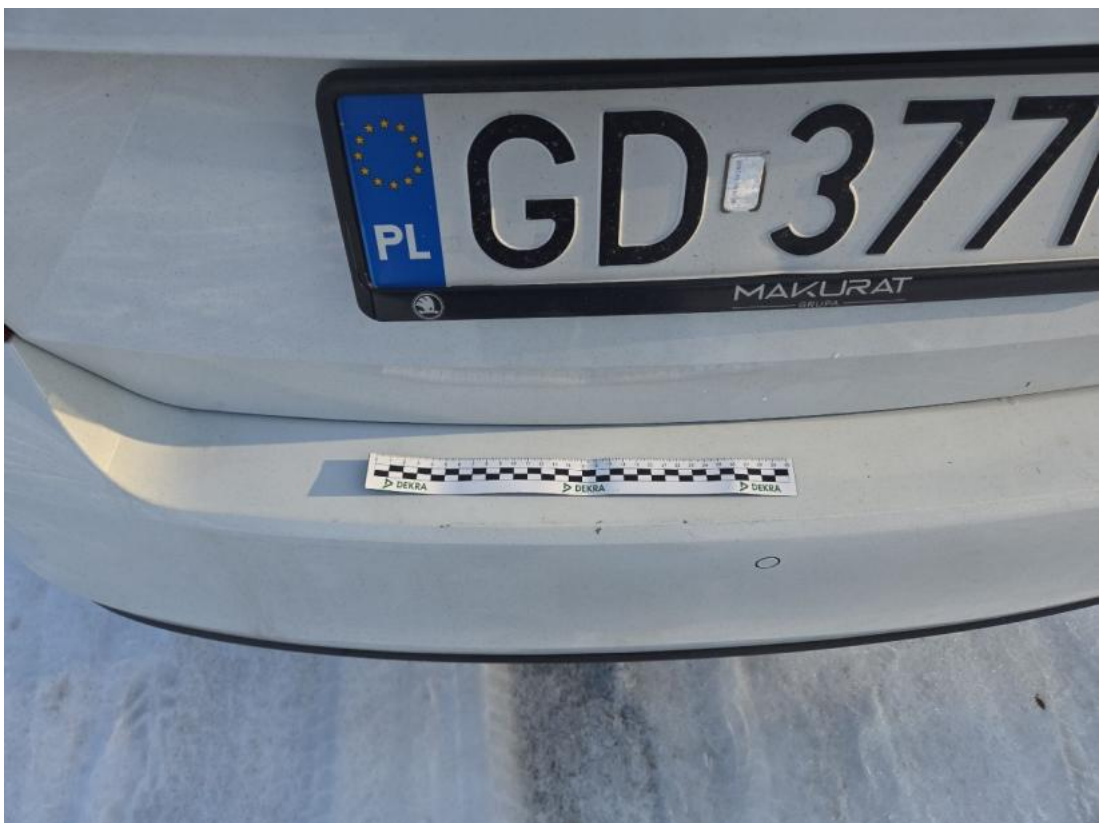
**Fot. 42**

| Poz. | Nazwa pozycji | Opis uszkodzeń | Kwalifik. | Naprawa [rbg] |
|---|---|---|---|---|
| 4 | Okładzina zderzaka tylnego | rysa/odprysk | NA | 0.8 |

Zderzak tylny - Rysa/odprysk 1

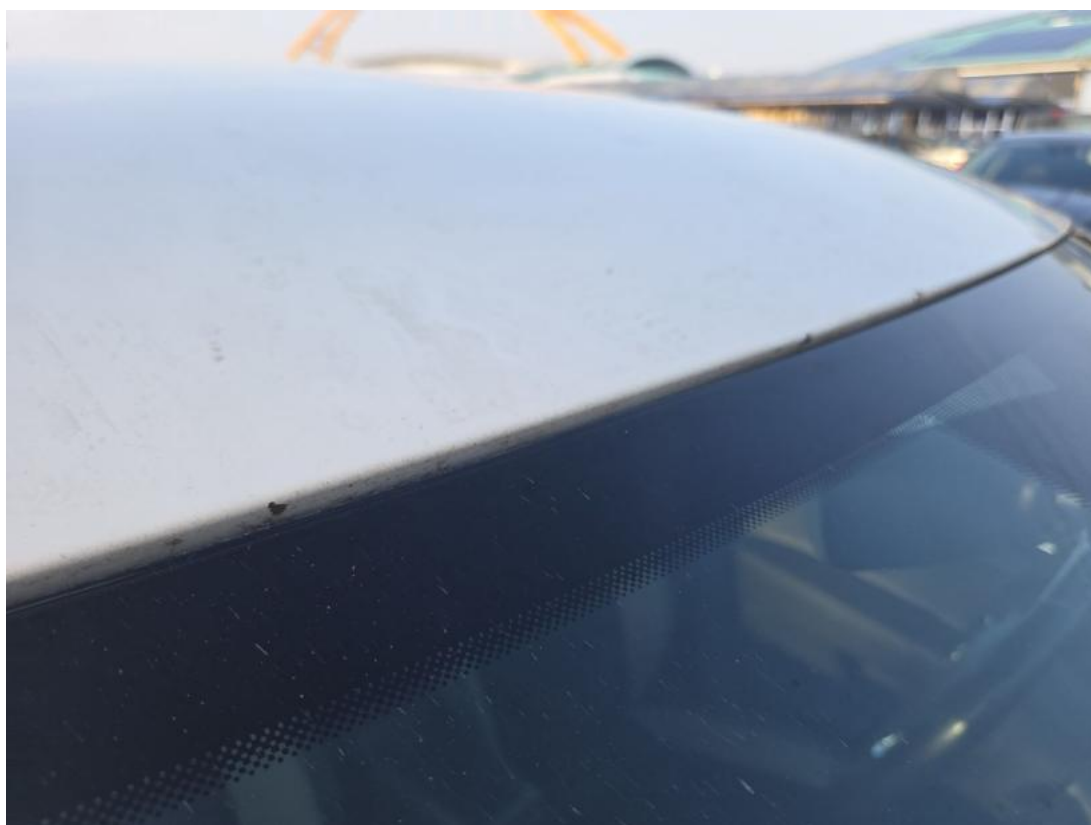
**Fot. 44**

| Poz. | Nazwa pozycji | Opis uszkodzeń | Kwalifik. | Naprawa [rbg] |
|---|---|---|---|---|
| 3 | Dach | rysa/odprysk, ślady korozji | NA | 0.3 |

Dach - Rysa/odprysk 1

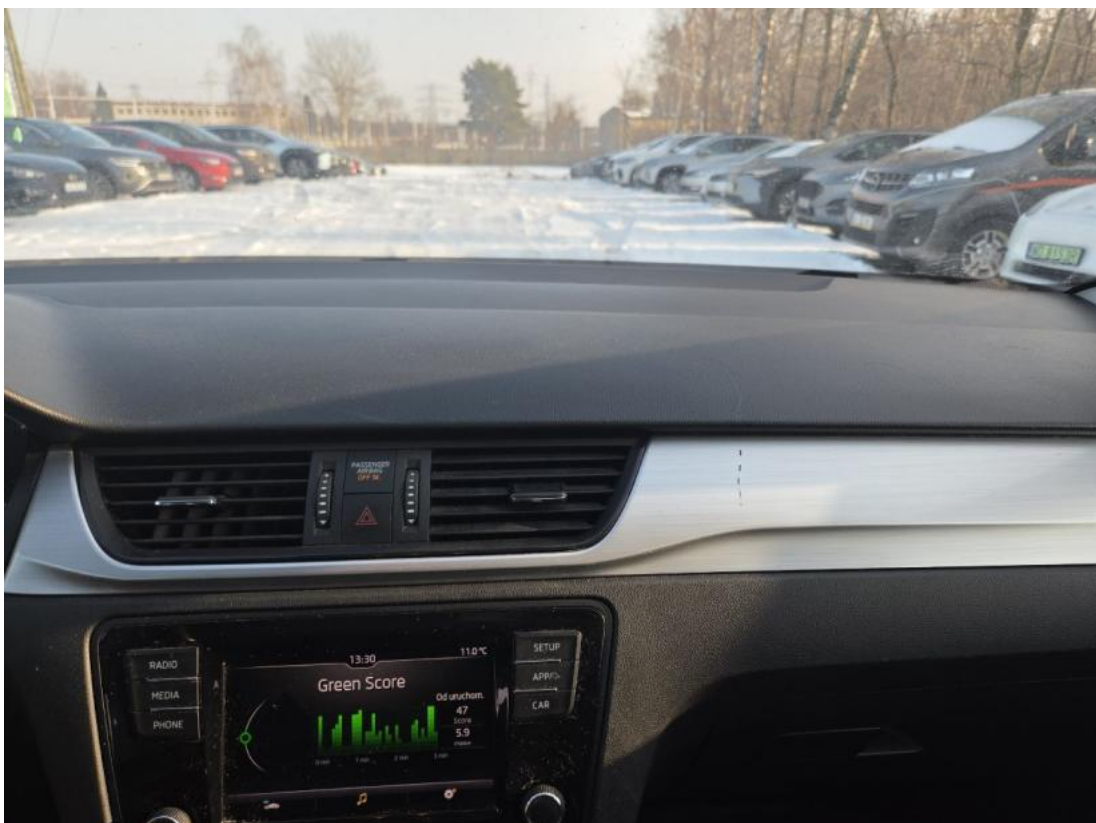
**Fot. 46**

| Poz. | Nazwa pozycji | Opis uszkodzeń | Kwalifik. | Naprawa [rbg] |
|---|---|---|---|---|
| 5 | Deska rozdzielcza | zarysowanie | | |

Deska rozdzielcza - Rysa/odprysk 1

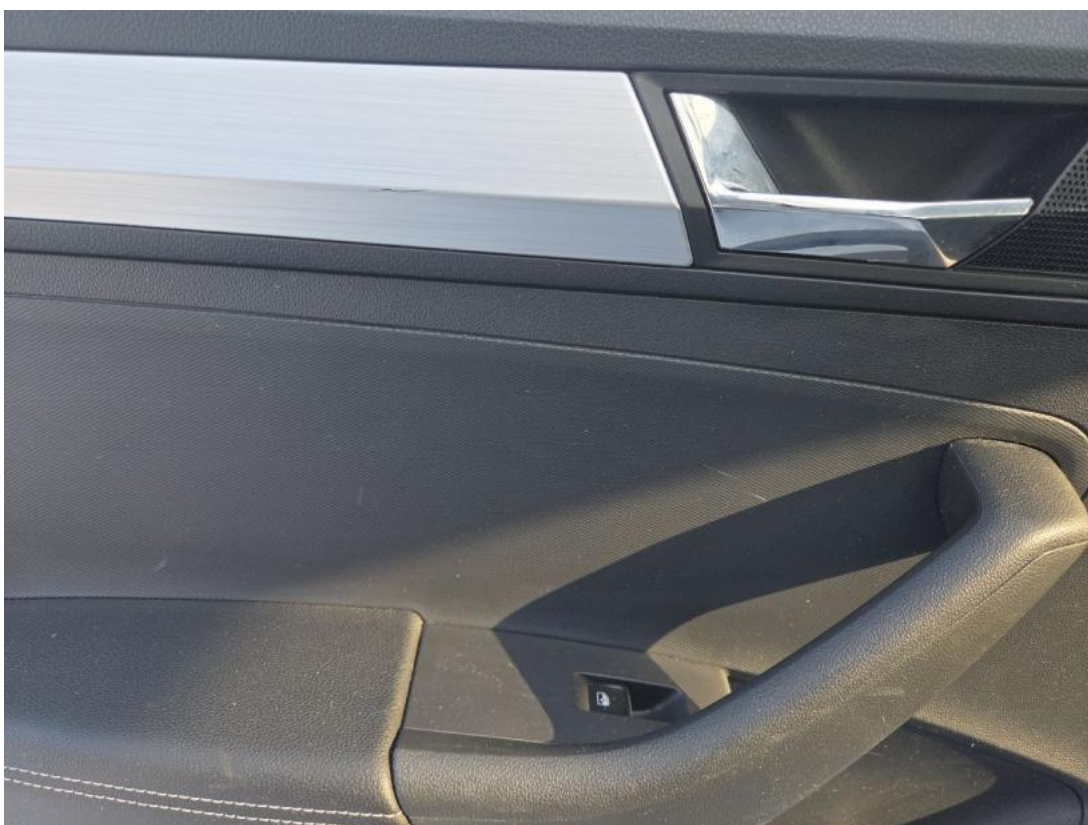
**Fot. 48**

| Poz. | Nazwa pozycji | Opis uszkodzeń | Kwalifik. | Naprawa [rbg] |
|---|---|---|---|---|
| 8 | Tapicerka drzwi tylnych L | zarysowanie | | |

Tapicerka drzwi tylnych L - Rysa/odprysk 1

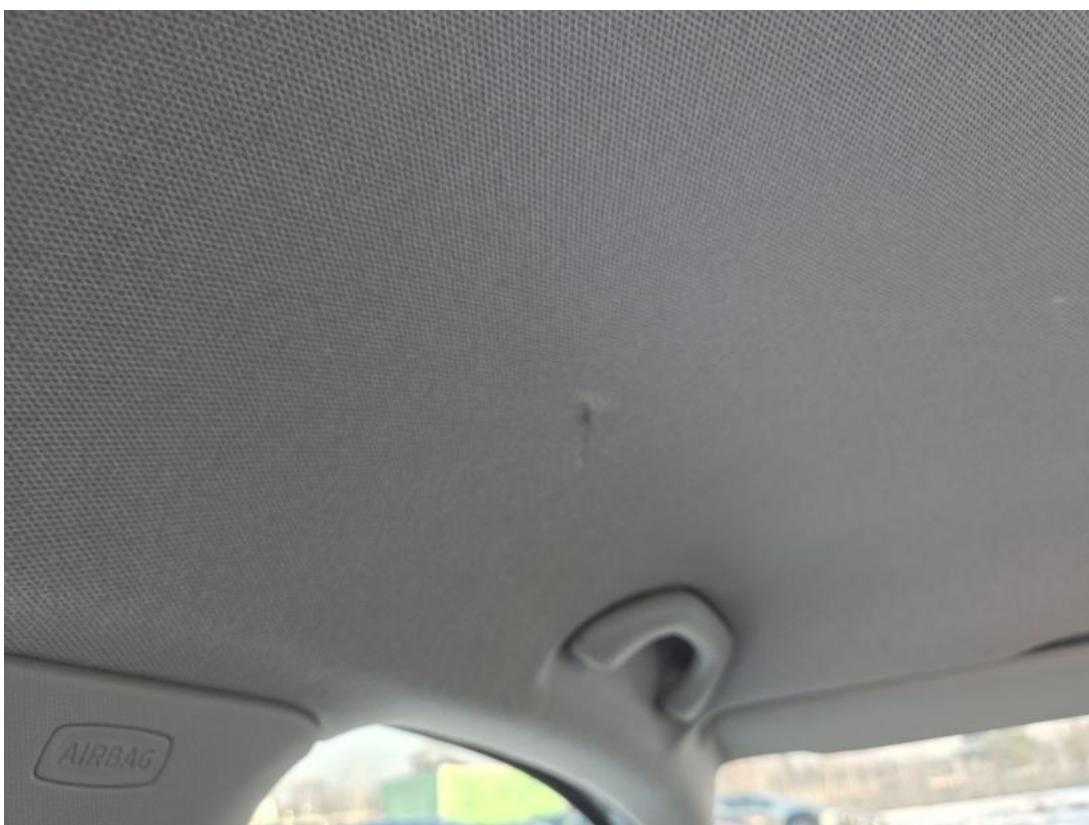
**Fot. 50**

| Poz. | Nazwa pozycji | Opis uszkodzeń | Kwalifik. | Naprawa [rbg] |
|---|---|---|---|---|
| 7 | Podsufitka | wgniecenie/odkształcenie | | |

Podsufitka - Wgniecenie/odkształcenie 1
