## Raport z oględzin pojazdu

| Numer raportu | 08941/12/25-15201 | Data raportu | 23-12-2025 |

| Numer identyfikacyjny (VIN) | WVWZZZ3CZKE080367 |
| Marka, model | VOLKSWAGEN Passat Varian... |

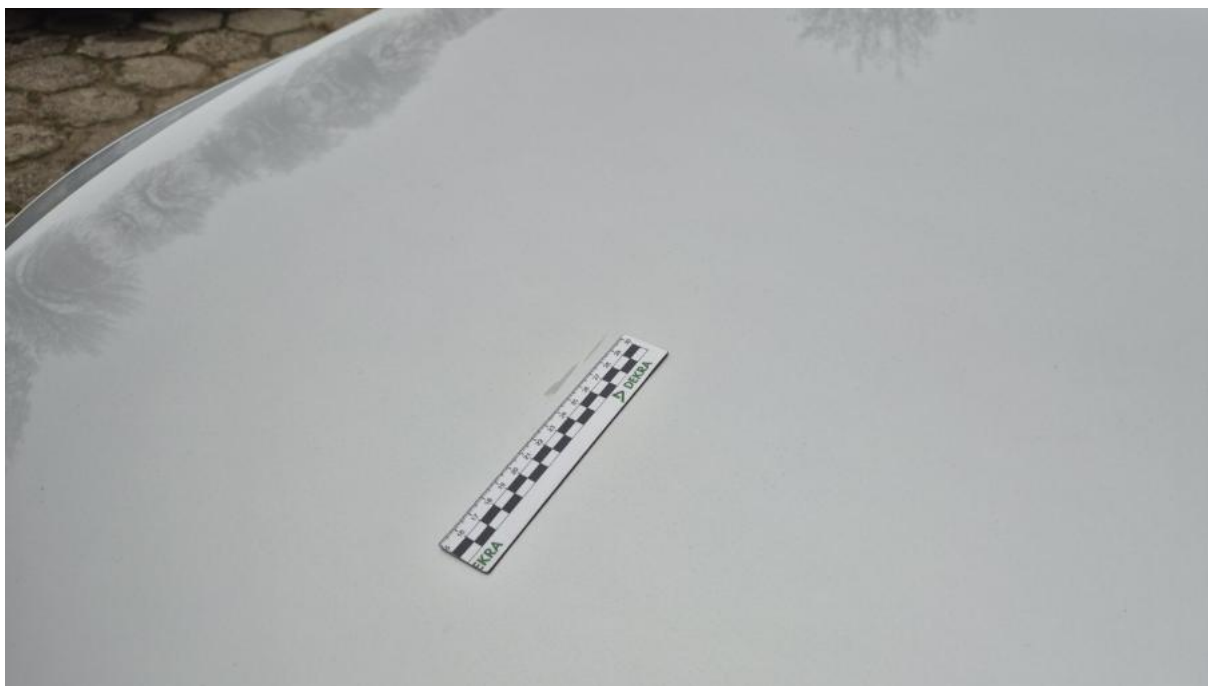
**Fot. 39**

| Poz. | Nazwa pozycji | Opis uszkodzeń | Kwalifik. | Naprawa [rbg] |
|---|---|---|---|---|
| 16 | Pokrywa przednia | odpryski lakieru, zarysowanie, wgniecenie | NA | 1.7 |

Pokrywa komory silnika - Rysa/odprysk 1

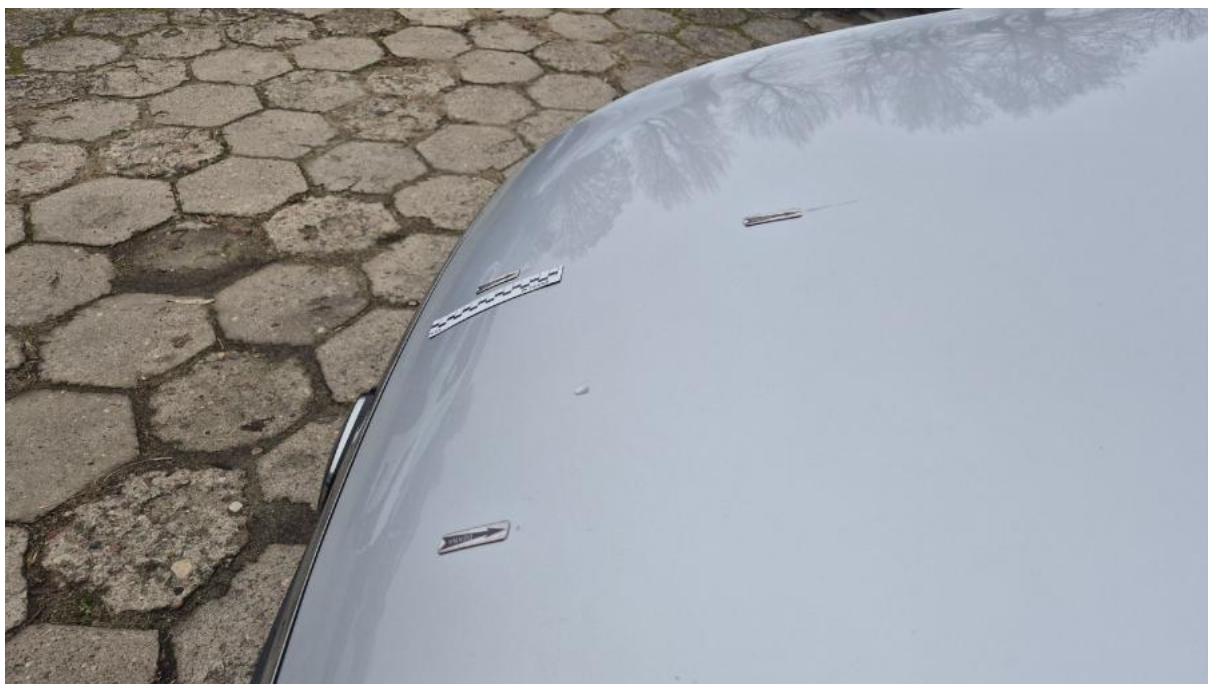
**Fot. 40**

Pokrywa komory silnika - Wgniecenie/odkształcenie 1

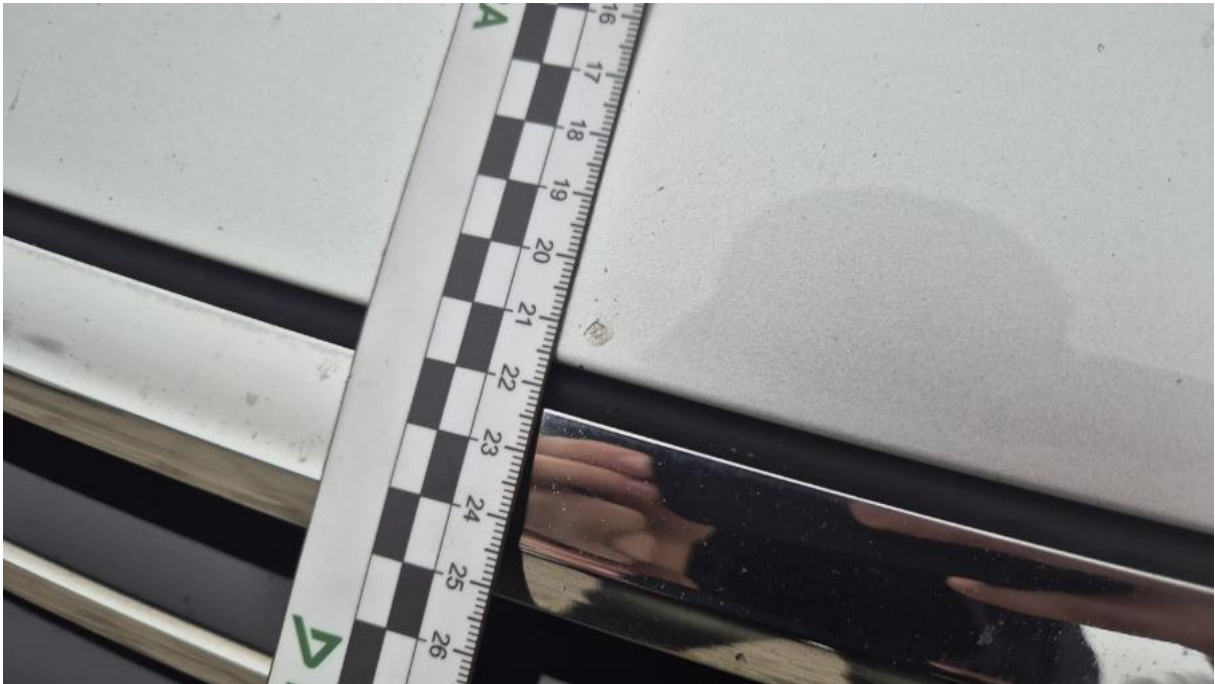
**Fot. 41**

Pokrywa komory silnika - Inne 1

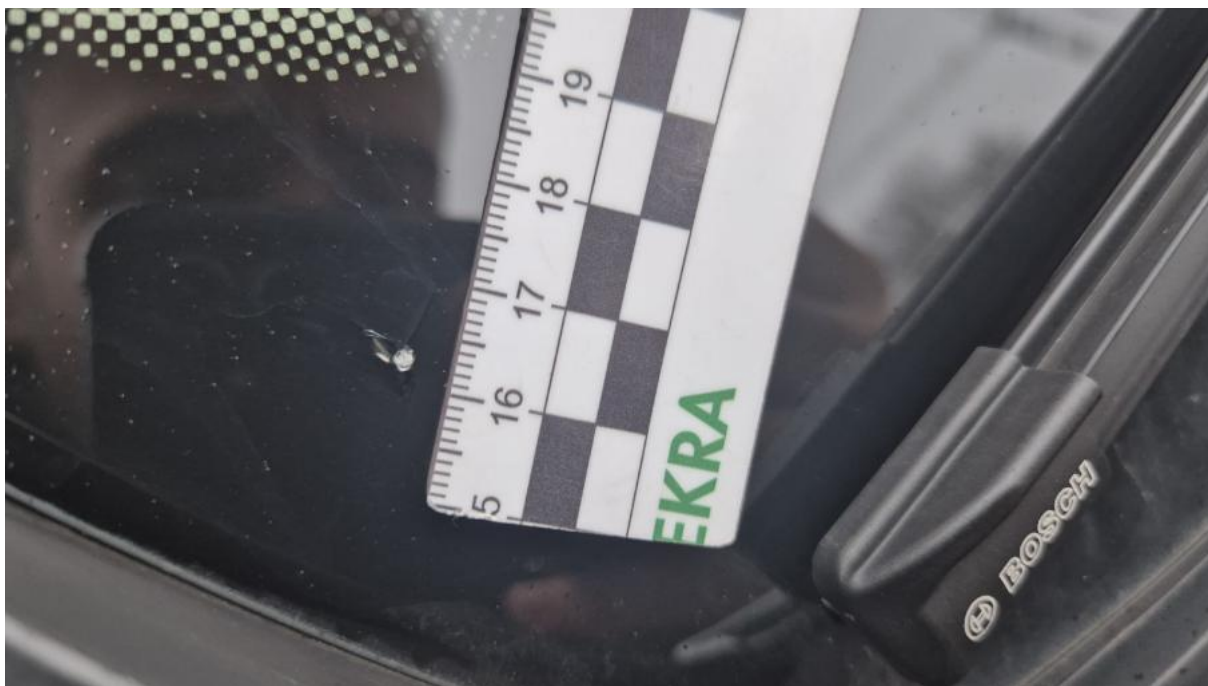
**Fot. 43**

| Poz. | Nazwa pozycji | Opis uszkodzeń | Kwalifik. | Naprawa [rbg] |
|---|---|---|---|---|
| 6 | Szyba przednia barwiona | pęknięcie | WY | 2.8 |

Szyba czołowa - Pęknięcie/rozerwanie 1

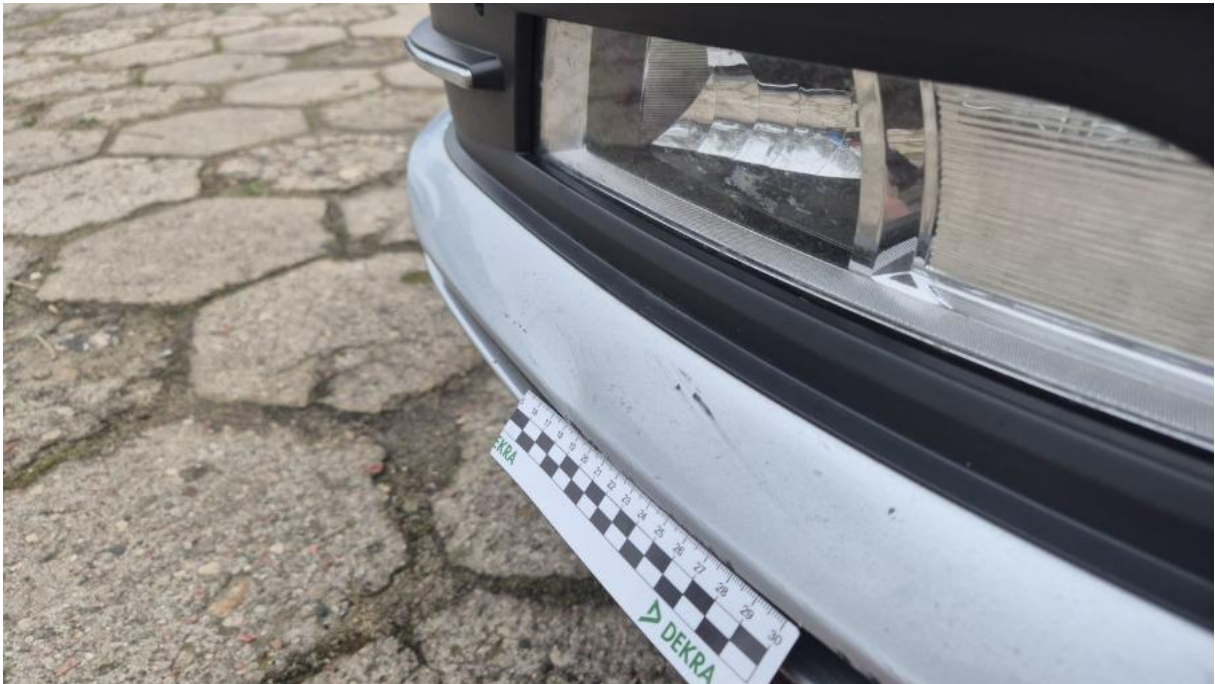
**Fot. 45**

| Poz. | Nazwa pozycji | Opis uszkodzeń | Kwalifik. | Naprawa [rbg] |
|---|---|---|---|---|
| 1 | Okładzina zderzaka przedniego | wgniecenie/odkształcenie | WY | 2.3 |

Zderzak - Wgniecenie/odkształcenie 1

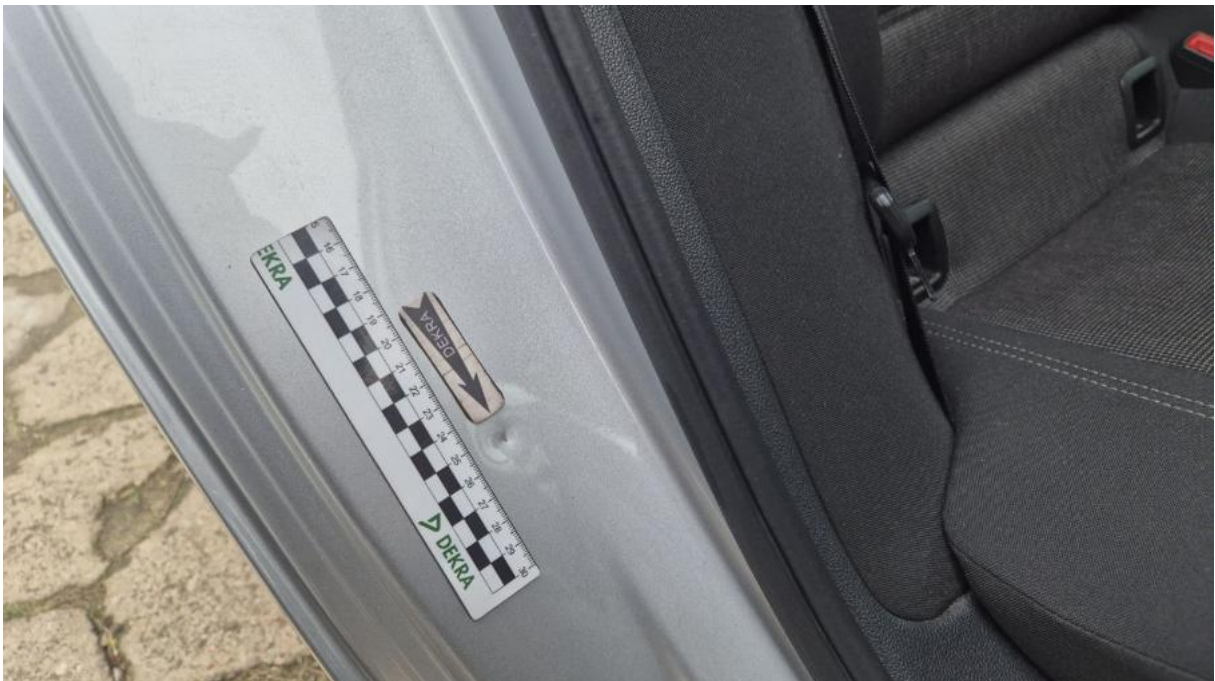
**Fot. 46**

| Poz. | Nazwa pozycji | Opis uszkodzeń | Kwalifik. | Naprawa [rbg] |
|---|---|---|---|---|
| 20 | Błotnik tylny R | wgniecenie, wgniecenie | NA | 3.5 |

Łotnik tylny P / Ściana boczna P - Wgniecenie/odkształcenie 1

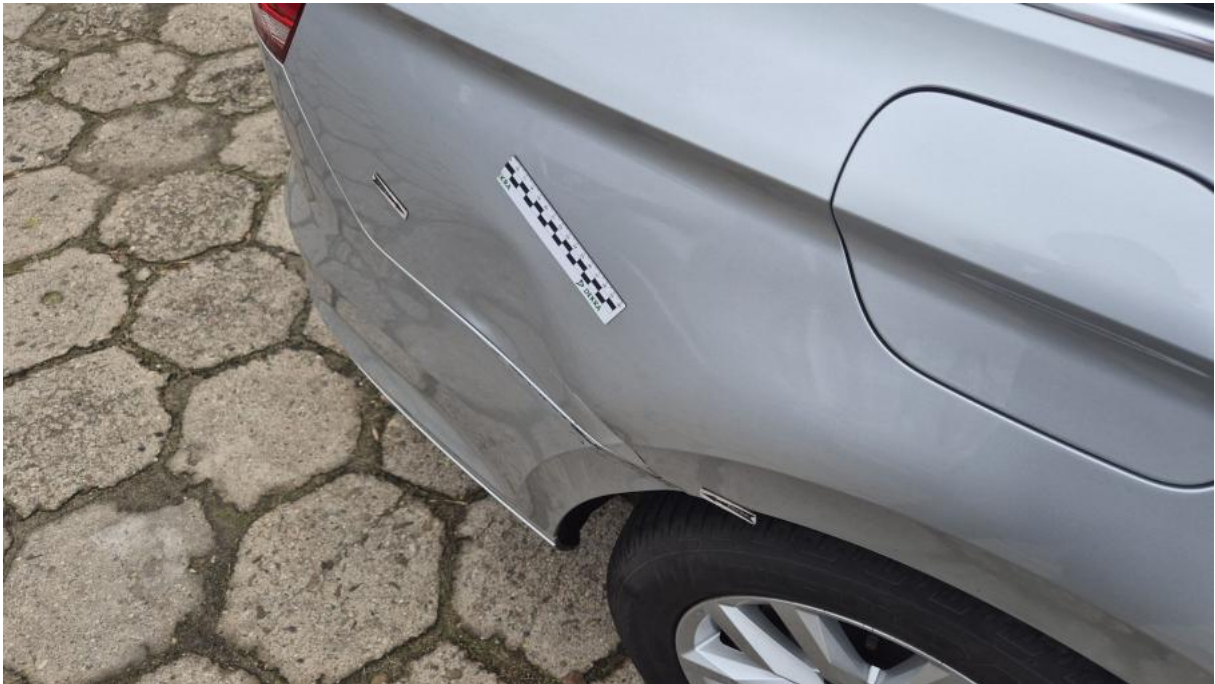
**Fot. 47**

Błotnik tylny P / Ściana boczna P - Wgniecenie/odkształcenie 2

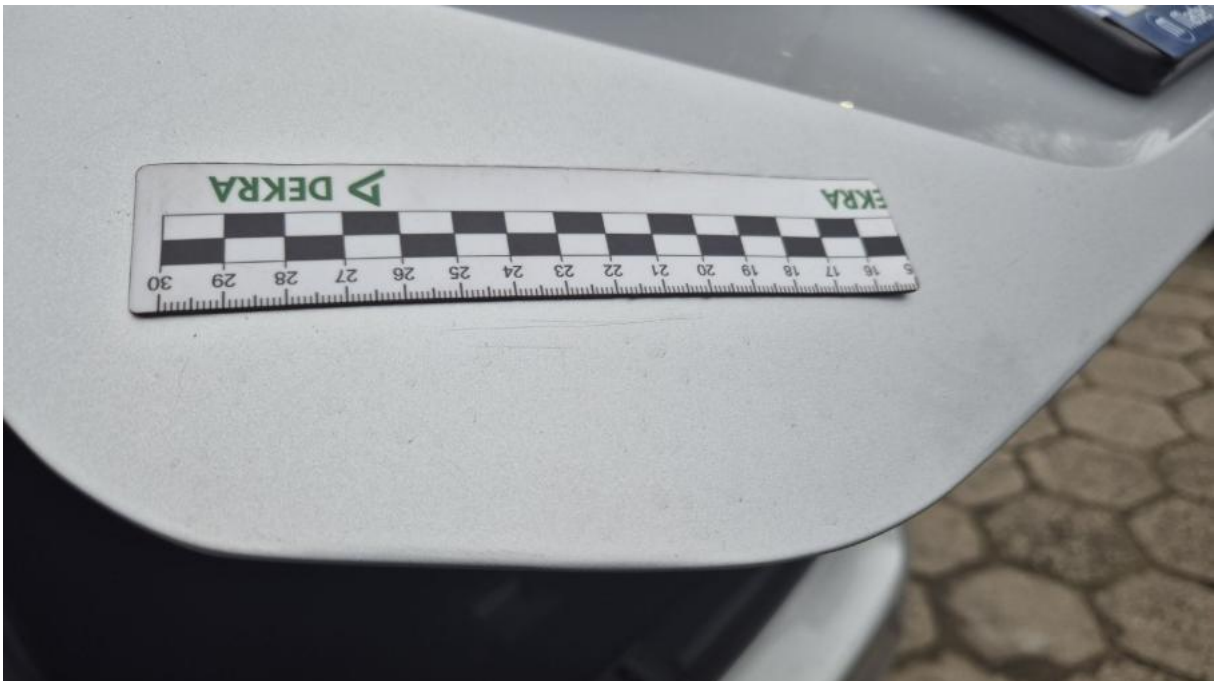
**Fot. 48**

| Poz. | Nazwa pozycji | Opis uszkodzeń | Kwalifik. | Naprawa [rbg] |
|---|---|---|---|---|
| 24 | Pokrywa tylna | zarysowanie, wgniecenie | | |

Pokrywy bagażnika - Rysa/odprysk 1

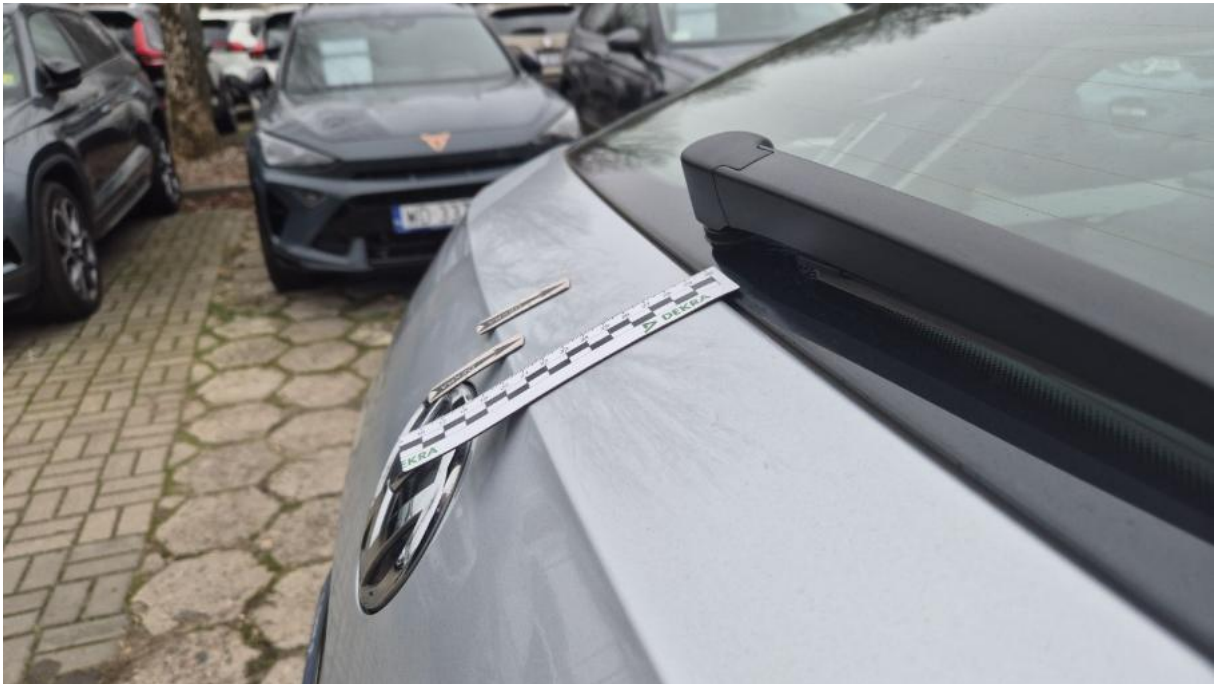
**Fot. 49**

Pokrywy bagażnika - Wgniecenie/odkształcenie 1

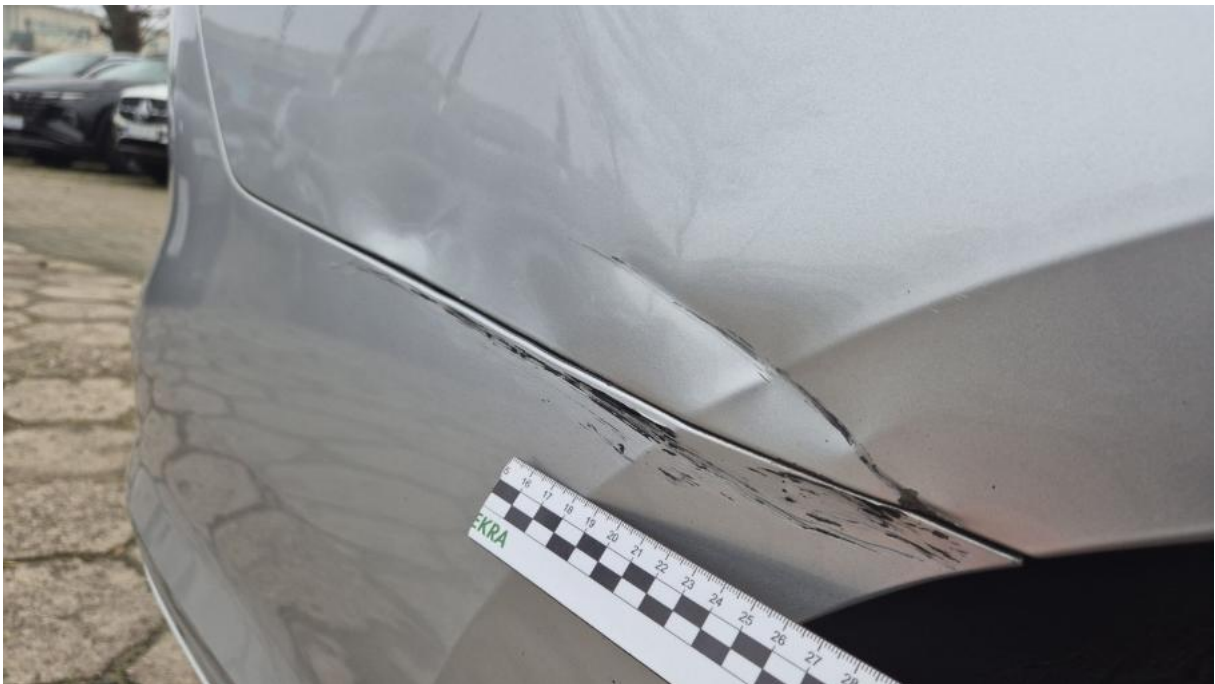
**Fot. 50**

| Poz. | Nazwa pozycji | Opis uszkodzeń | Kwalifik. | Naprawa [rbg] |
|---|---|---|---|---|
| 13 | Nakładka zderzaka tylnego, góra | zarysowanie, wgniecenie/odkształcenie | WY | 1.6 |

Zderzak tylny - Rysa/odprysk 1

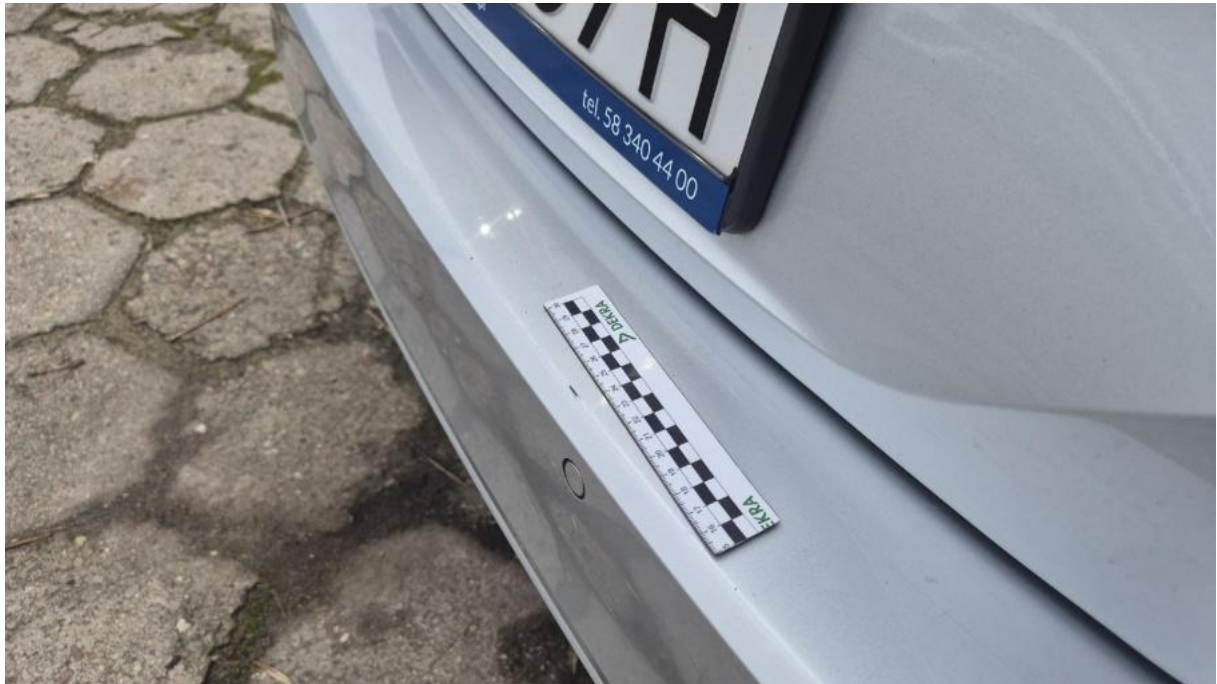
**Fot. 51**

Zderzak tylny - Rysa/odprysk 2

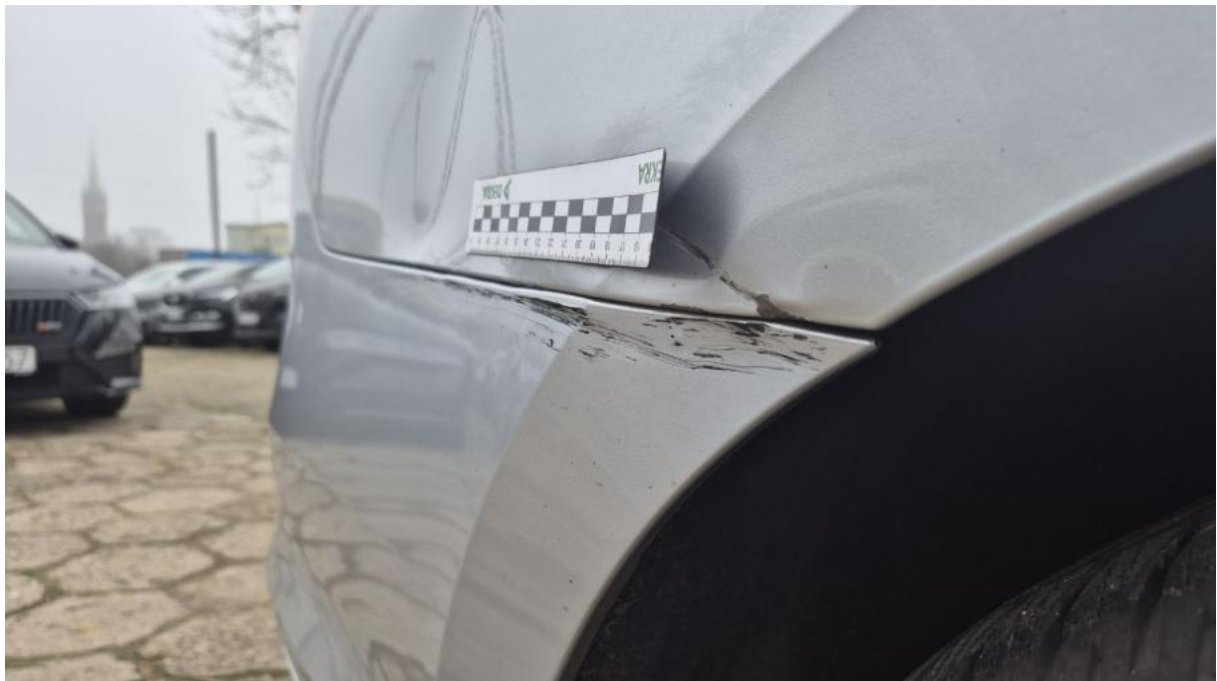
**Fot. 52**

Zderzak tylny - Wgniecenie/odkształcenie 1

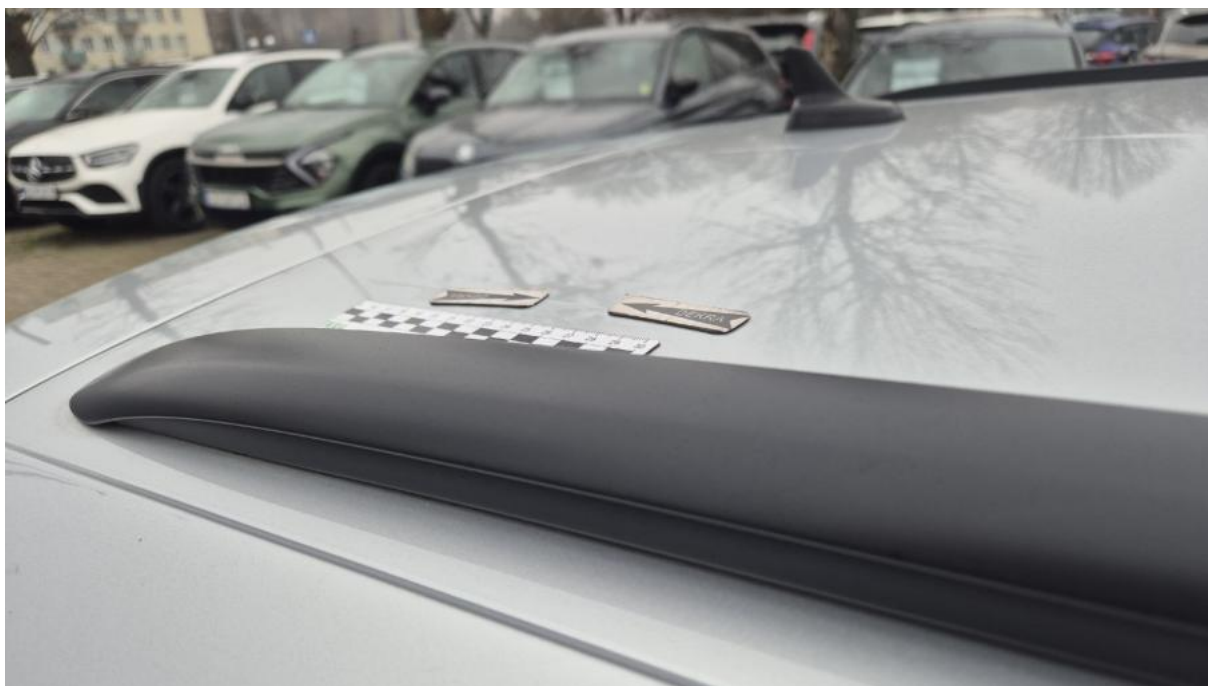
**Fot. 53**

| Poz. | Nazwa pozycji | Opis uszkodzeń | Kwalifik. | Naprawa [rbg] |
|---|---|---|---|---|
| 17 | Dach | wgniecenie, inne | NA | 1.2 |

Dach - Wgniecenie/odkształcenie 1

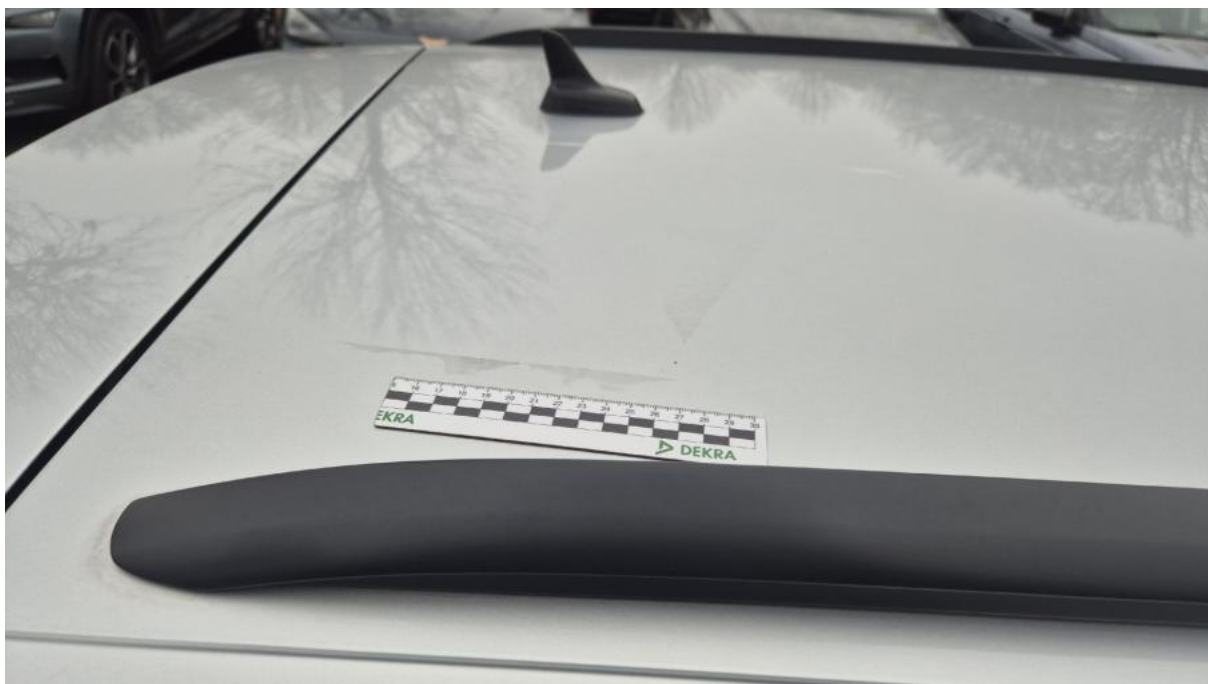
**Fot. 54**

Dach - Inne 1

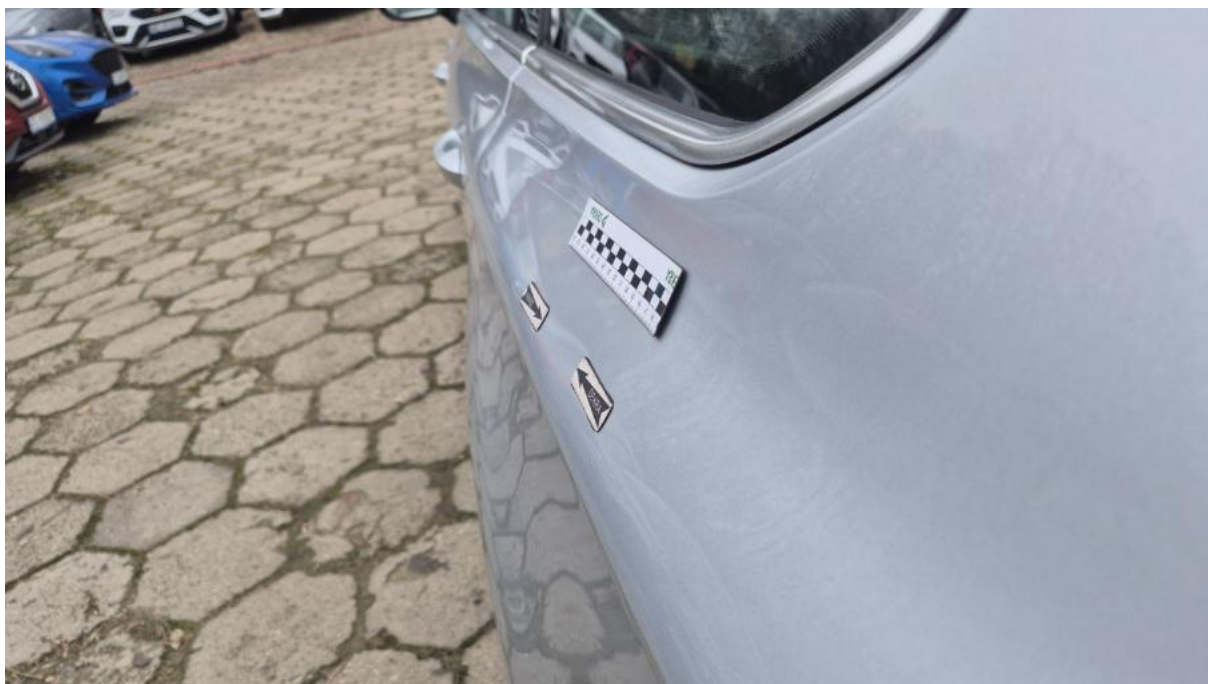
**Fot. 56**

| Poz. | Nazwa pozycji | Opis uszkodzeń | Kwalifik. | Naprawa [rbg] |
|---|---|---|---|---|
| 19 | Błotnik tylny L | wgniecenie | NA | 1.7 |

Błotnik tylny L / Ściana boczna L - Wgniecenie/odkształcenie 1

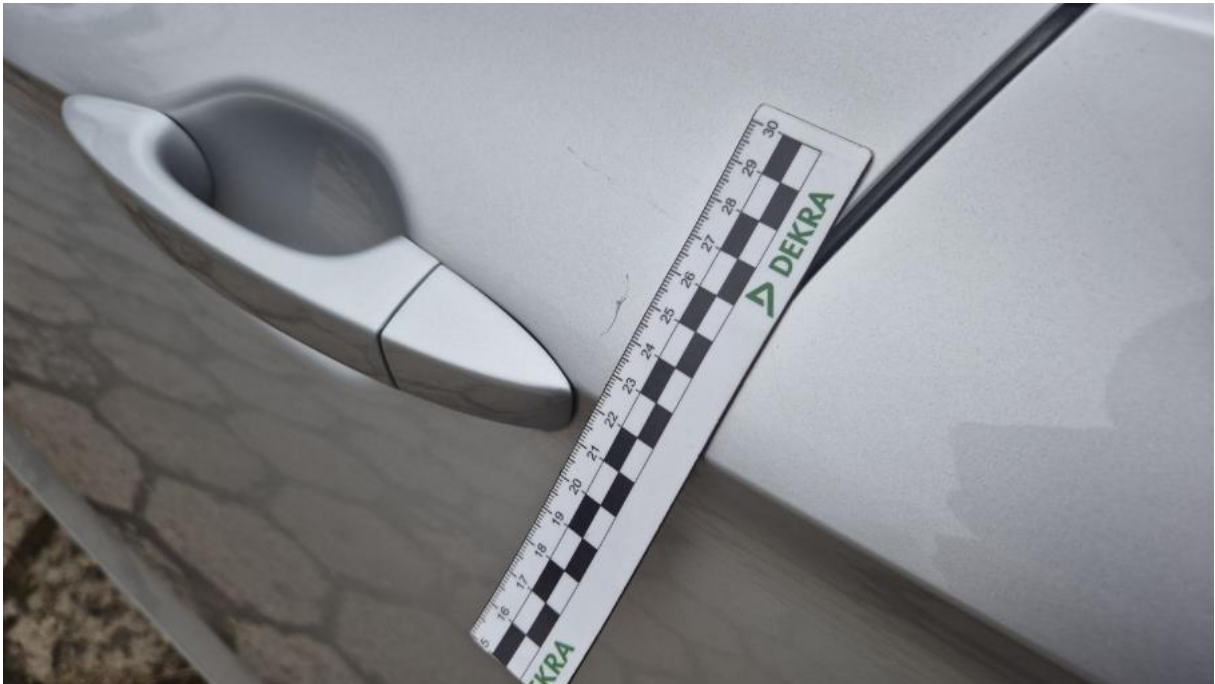
**Fot. 57**

| Poz. | Nazwa pozycji | Opis uszkodzeń | Kwalifik. | Naprawa [rbg] |
|---|---|---|---|---|
| 22 | Drzwi przednie (nieuzbrojone) L | odpryski lakieru | | |

Drzwi przed L - Rysa/odprysk 1

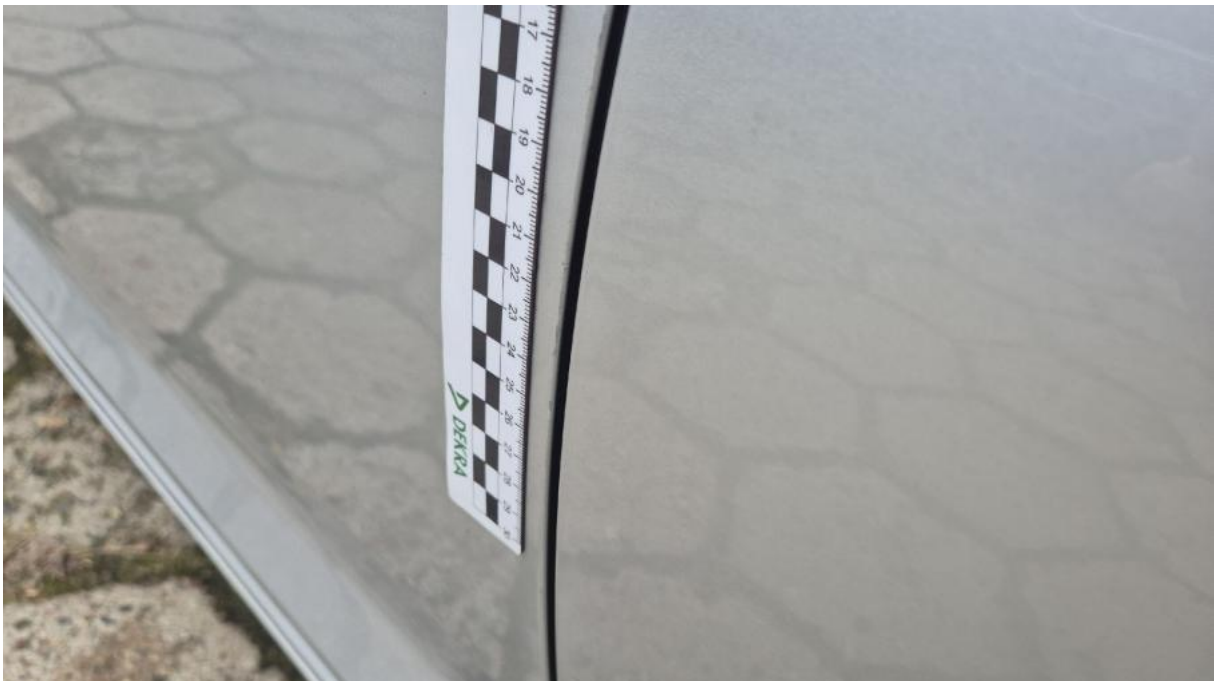
**Fot. 58**

Drzwi przed L - Rysa/odprysk 2

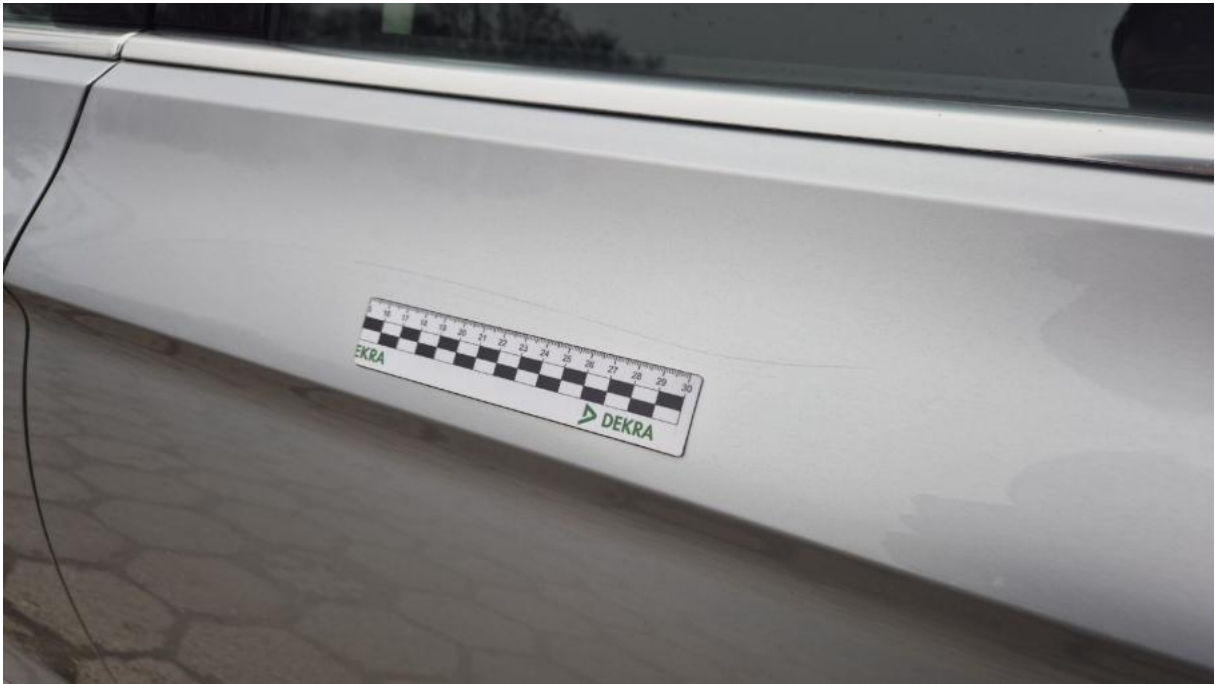
**Fot. 59**

| Poz. | Nazwa pozycji | Opis uszkodzeń | Kwalifik. | Naprawa [rbg] |
|---|---|---|---|---|
| 23 | Drzwi tylne (nieuzbrojone) L | zarysowanie | | |

Drzwi tylne L - Rysa/odprysk 1

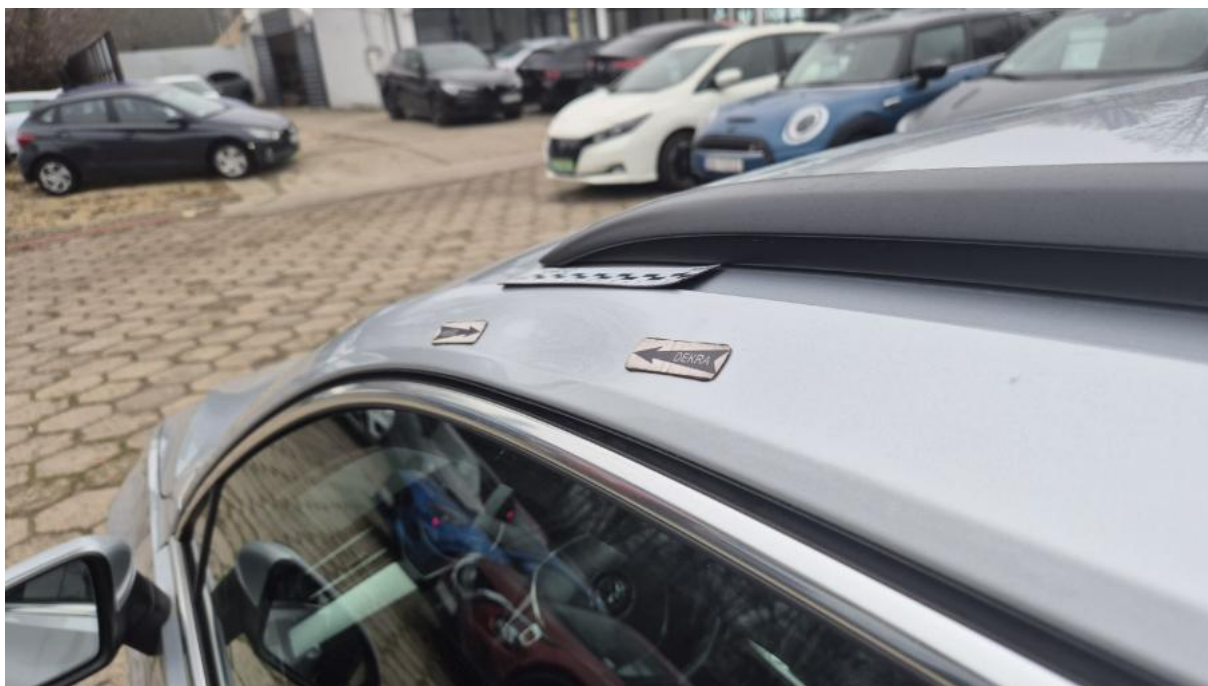
**Fot. 61**

| Poz. | Nazwa pozycji | Opis uszkodzeń | Kwalifik. | Naprawa [rbg] |
|---|---|---|---|---|
| 18 | Rama drzwi,przód L | wgniecenie | NA | 2 |

Słupek przedni L - Wgniecenie/odkształcenie 1

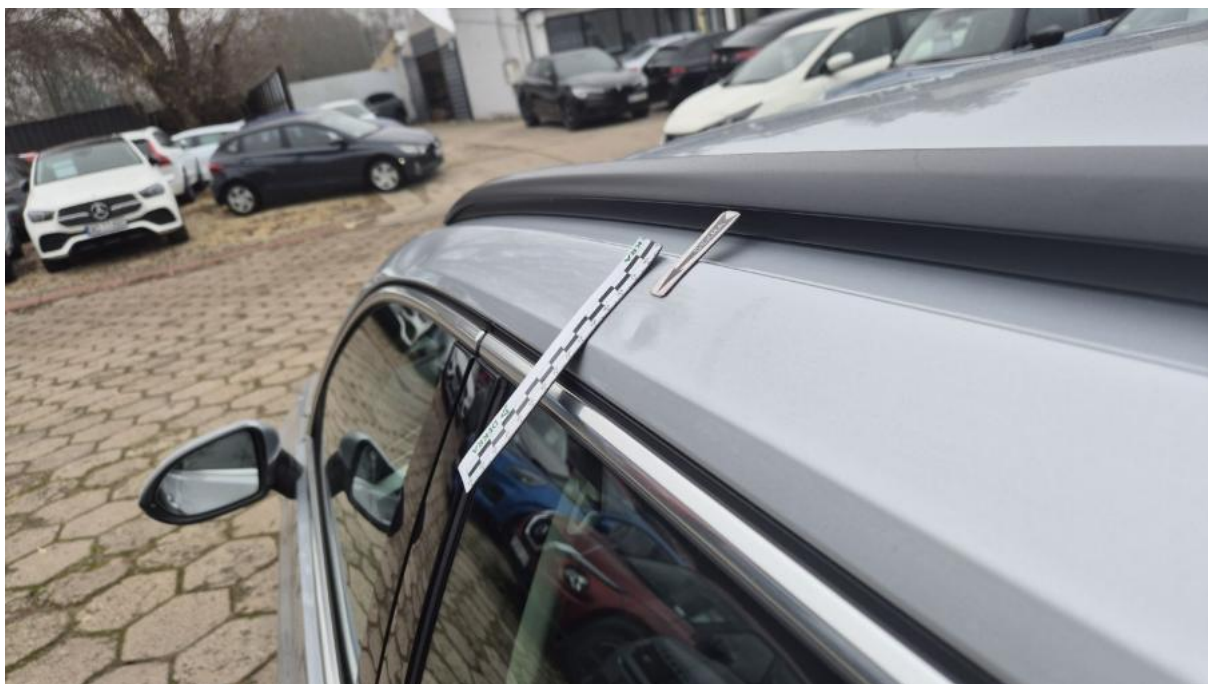
**Fot. 62**

Słupek przedni L - Wgniecenie/odkształcenie 2

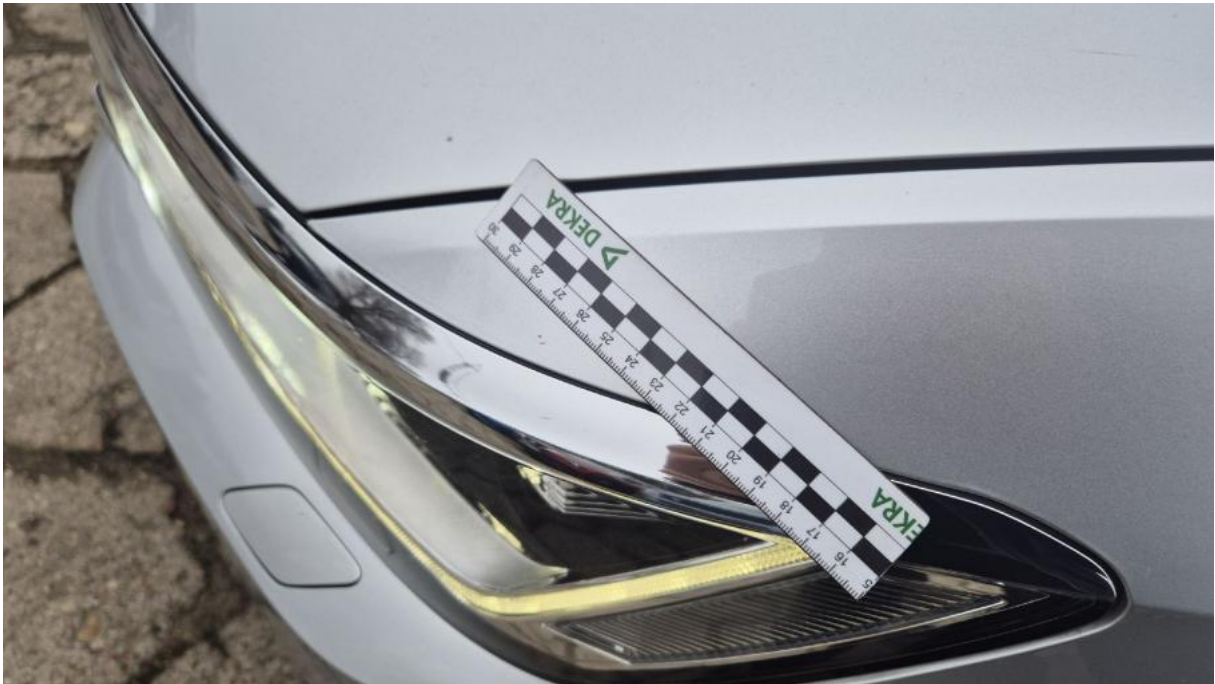
**Fot. 63**

| Poz. | Nazwa pozycji | Opis uszkodzeń | Kwalifik. | Naprawa [rbg] |
|---|---|---|---|---|
| 21 | Błotnik przedni L | odpryski lakieru | | |

Błotnik przedni L - Rysa/odprysk 1

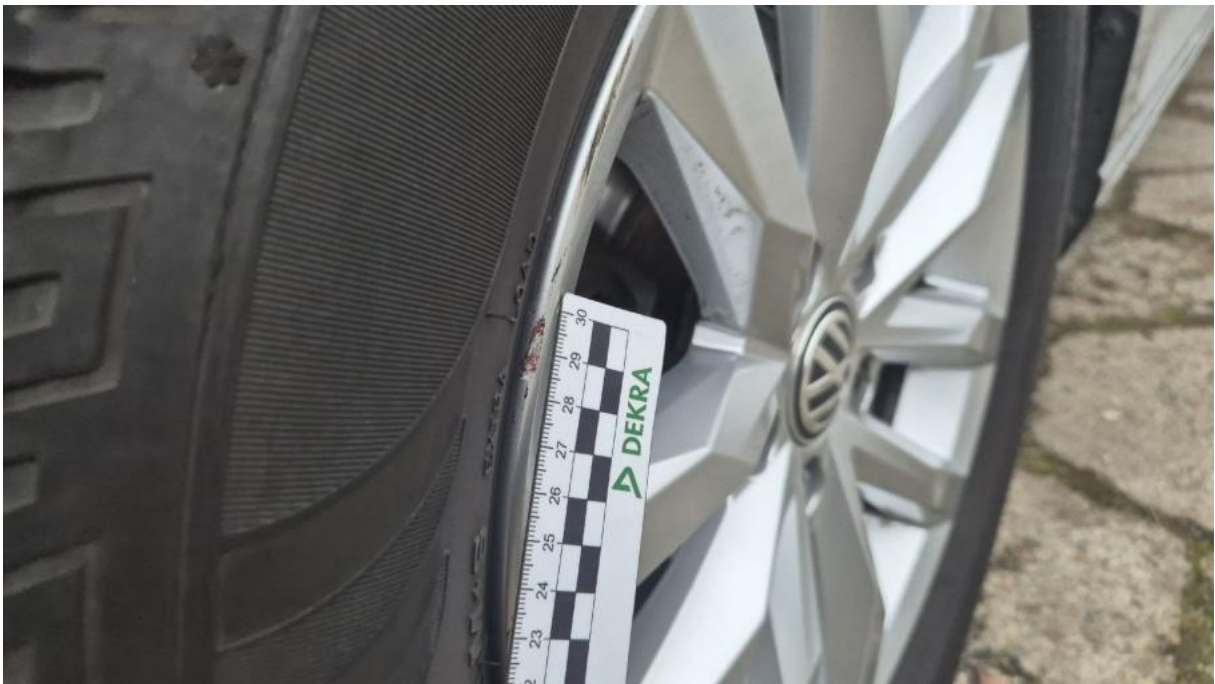
**Fot. 64**

| Poz. | Nazwa pozycji | Opis uszkodzeń | Kwalifik. | Naprawa [rbg] |
|---|---|---|---|---|
| 25 | Tarcza koła aluminiowa przód L | zarysowanie | | |

Felga Aluminiowa przednia L - Rysa/odprysk 1
