## Raport z oględzin pojazdu

| Numer raportu | 217270/11/25-11401 | Data raportu | 28-11-2025 |

| Marka, model | OPEL Astra V Sports Tourer 1... |
| Numer rejestracyjny | GD448YV |

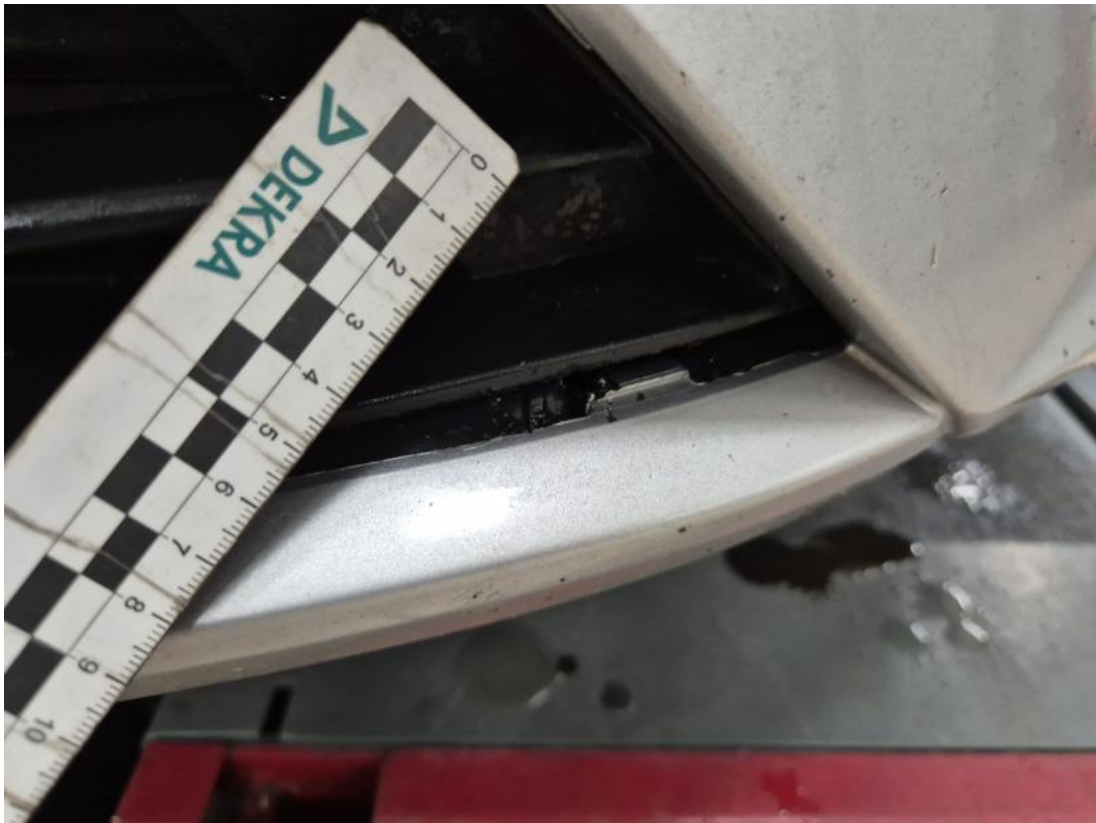
**Fot. 33**

| Poz. | Nazwa pozycji | Opis uszkodzeń | Kwalifik. | Naprawa [rbg] |
|---|---|---|---|---|
| 2 | Krata wlotu powietrza | nietrwały montaż | NA | 0.2 |

Krata zderzaka prz. - Pęknięcie/rozerwanie 1

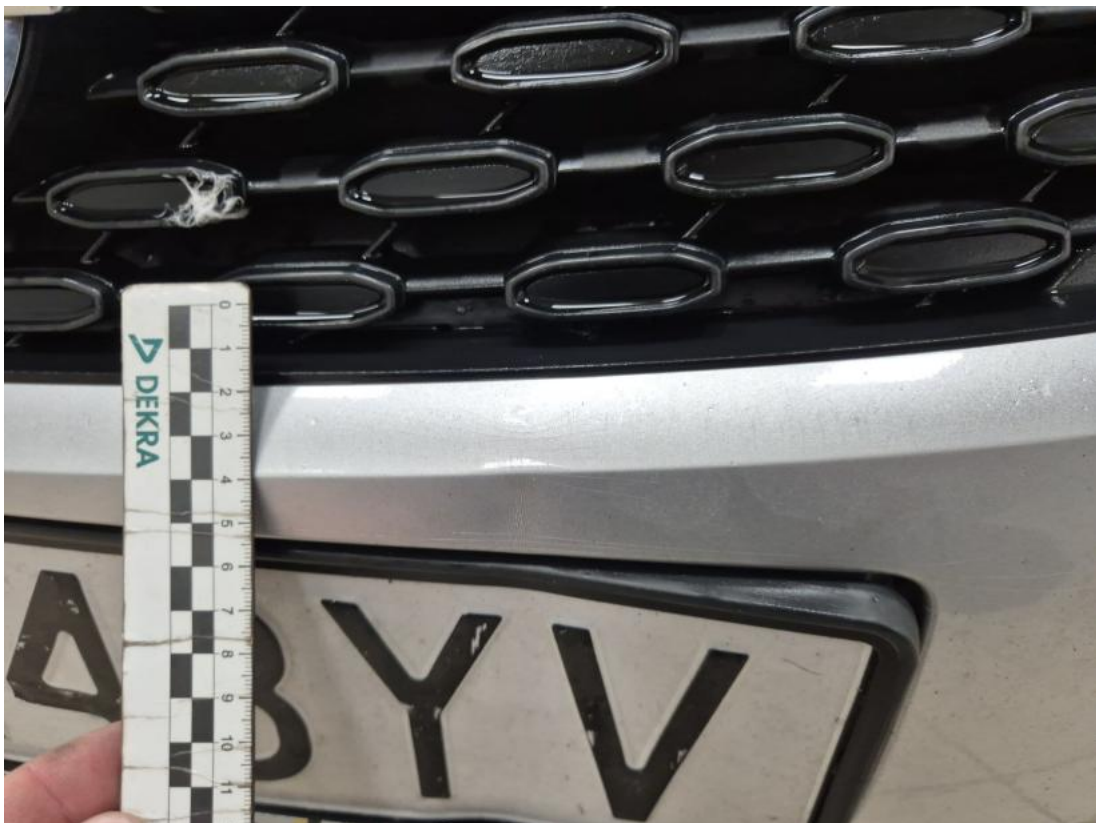
**Fot. 34**

| Poz. | Nazwa pozycji | Opis uszkodzeń | Kwalifik. | Naprawa [rbg] |
|---|---|---|---|---|
| 1 | Okladzina zderzaka przedniego | rysa/odprysk, wgniecenie/odkształcenie, pęknięcia powłoki lakierowej | NA | 1.5 |

Zderzak - Wgniecenie/odkształcenie 1

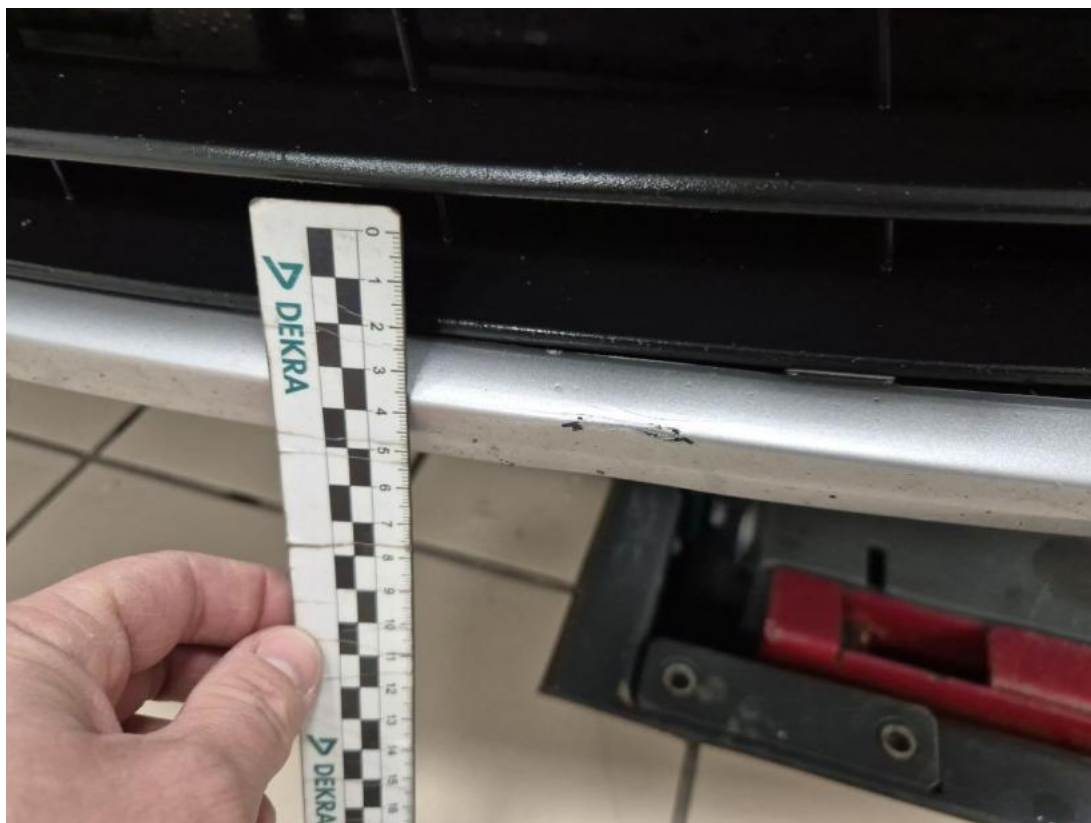
**Fot. 35**

Zderzak - Wgniecenie/odkształcenie 2

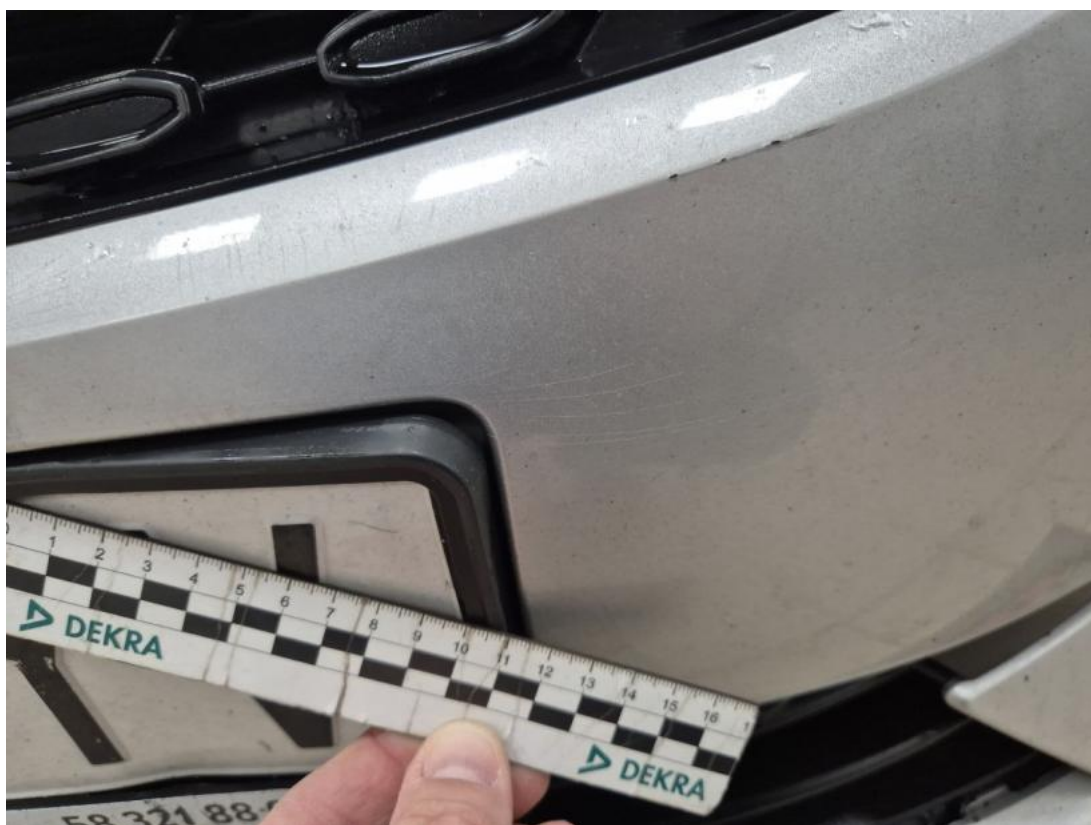
**Fot. 36**

Zderzak() - Wgniecenie/odkształcenie 3

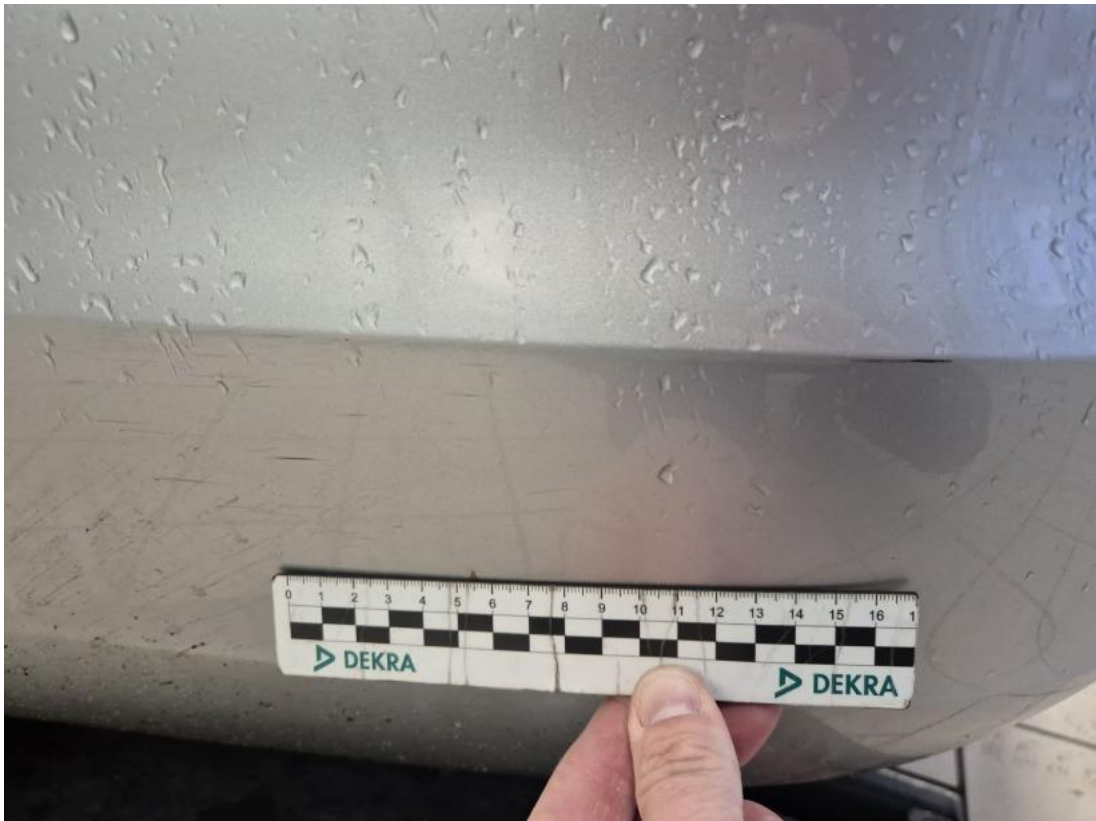
**Fot. 37**

| Poz. | Nazwa pozycji | Opis uszkodzeń | Kwalifik. | Naprawa [rbg] |
|---|---|---|---|---|
| 3 | Okladzina zderzaka tylnego | rysa/odprysk | NA | 0.8 |

Zderzak tylny - Rysa/odprysk 1

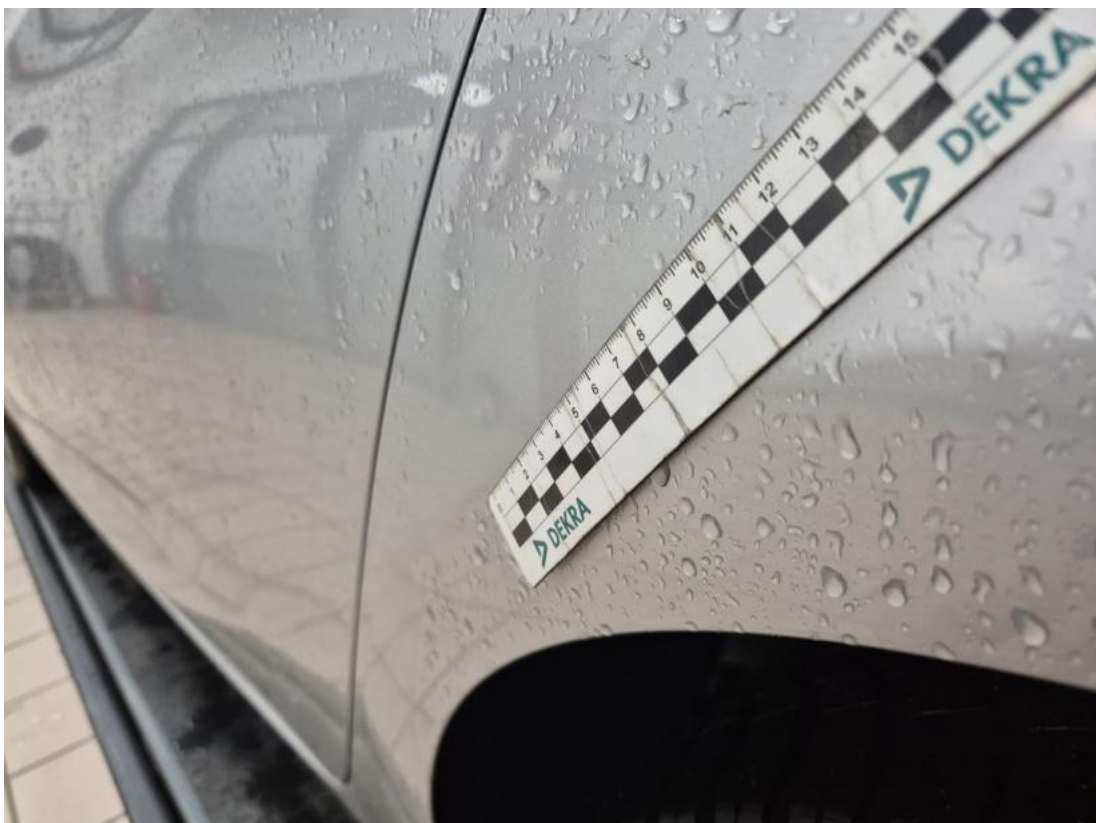
**Fot. 38**

| Poz. | Nazwa pozycji | Opis uszkodzeń | Kwalifik. | Naprawa [rbg] |
|---|---|---|---|---|
| 4 | Błotnik tylny L | wgniecenie/odkształcenie | | |

Błotnik tylny L / Ściana boczna L - Wgniecenie/odkształcenie 1
