ZUSTANDSBERICHT

Auftragsnummer: 26A0177950

Hersteller: Ford

Typ: Fiesta 1.5 TDCi Cool&Connect

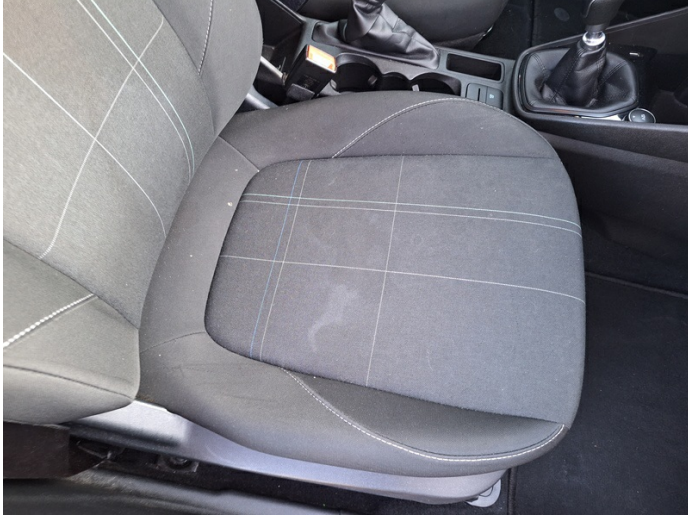
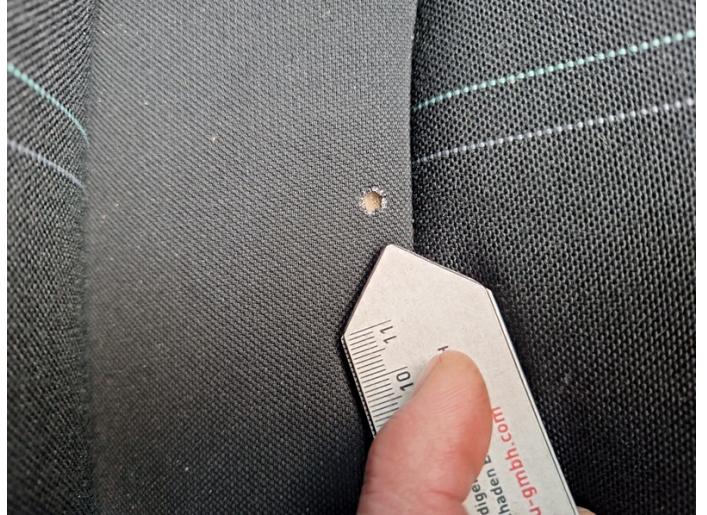
Sitzkissenbezug Beifahrersitz: Brandloch - erneuern
(Foto 1)

Sitzkissenbezug Beifahrersitz: Brandloch - erneuern
(Foto 2)

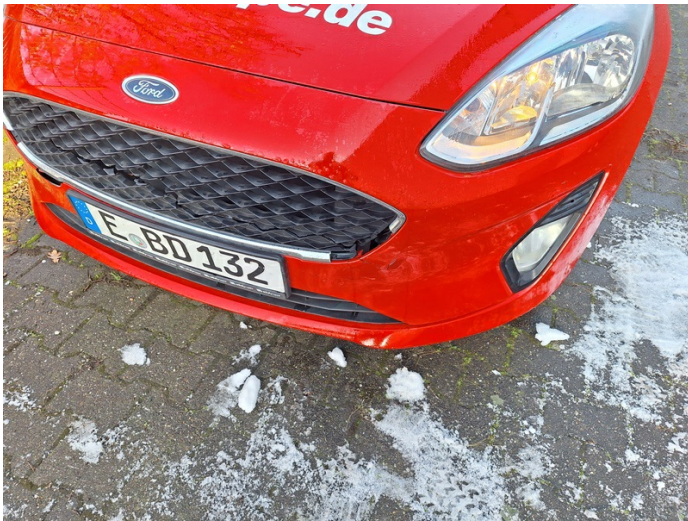
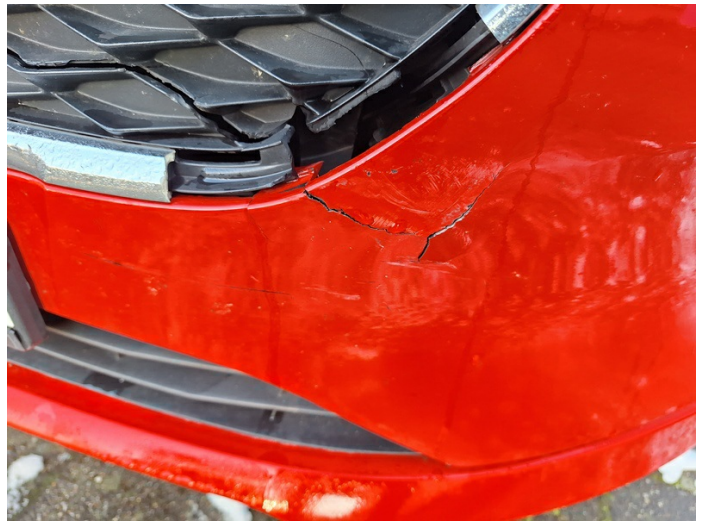
Stoßfänger vorne: gebrochen - erneuern (Foto 3)

Stoßfänger vorne: gebrochen - erneuern (Foto 4)

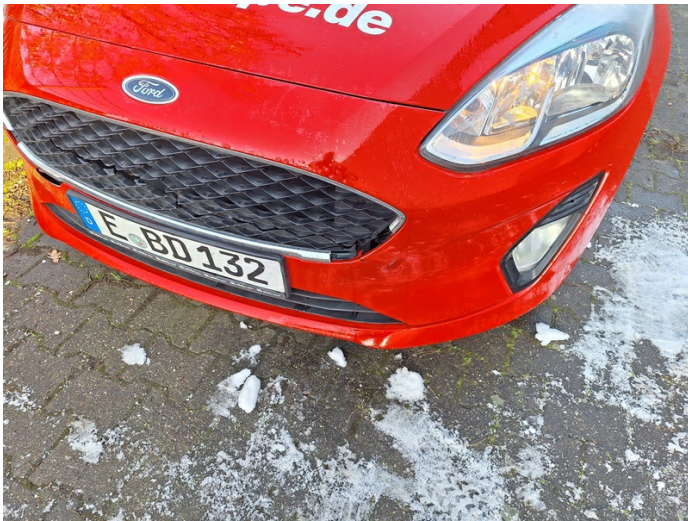
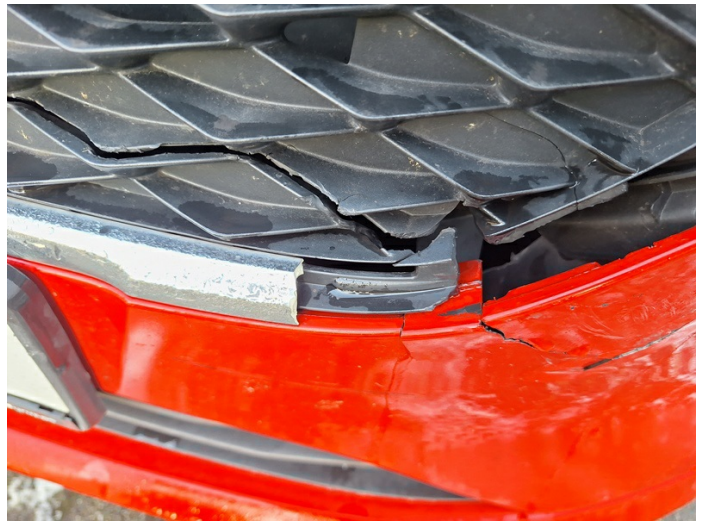
Kühlgrill vorne: gebrochen - erneuern (Foto 5)

Kühlgrill vorne: gebrochen - erneuern (Foto 6)

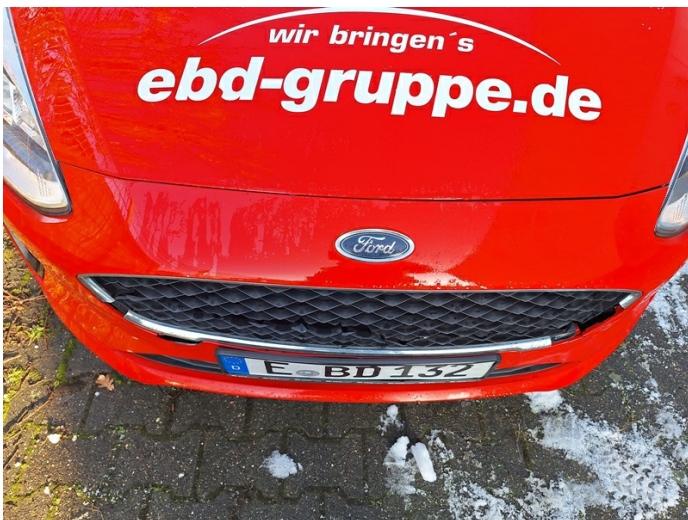
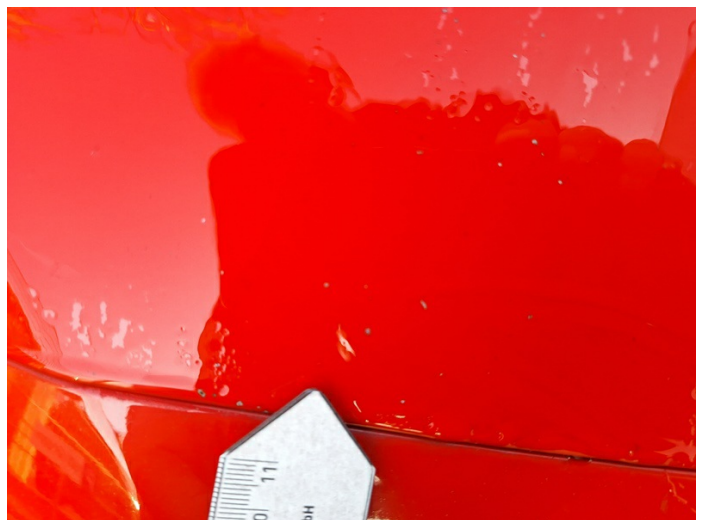
Motorhaube: Steinschlag - lackieren (Foto 7)

Motorhaube: Steinschlag - lackieren (Foto 8)

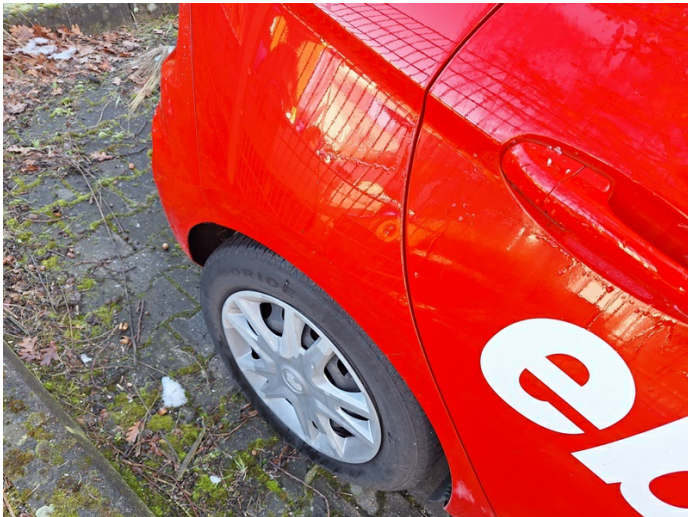
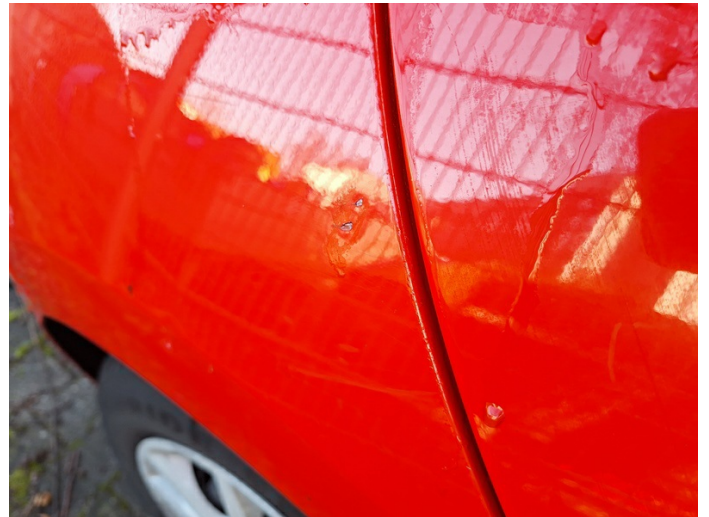
Seitenwand rechts: Dellen mit Lackbeschädigungen -
instandsetzen (Foto 9)

Seitenwand rechts: Dellen mit Lackbeschädigungen -
instandsetzen (Foto 10)

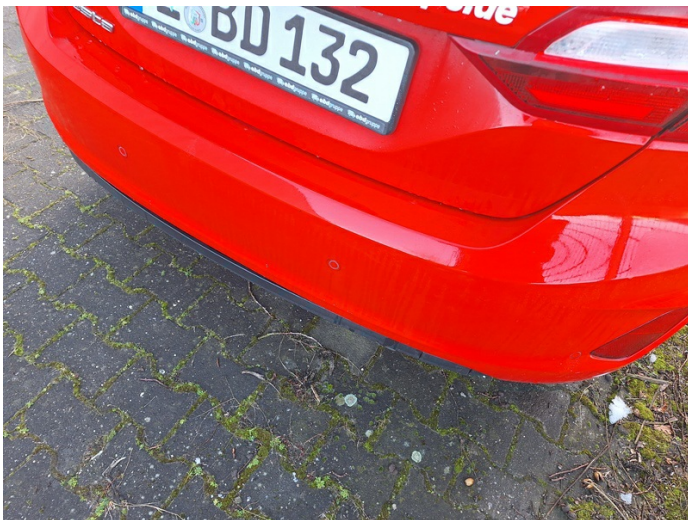
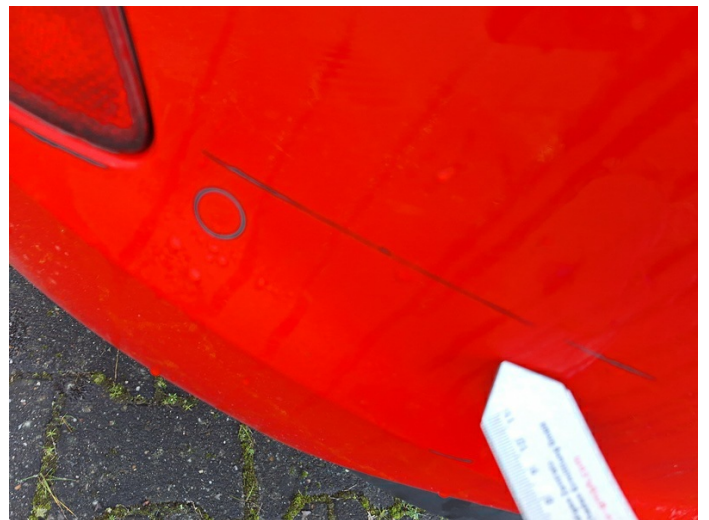
Stoßfänger hinten: verschrammt - lackieren (Foto 11)

Stoßfänger hinten: verschrammt - lackieren (Foto 12)

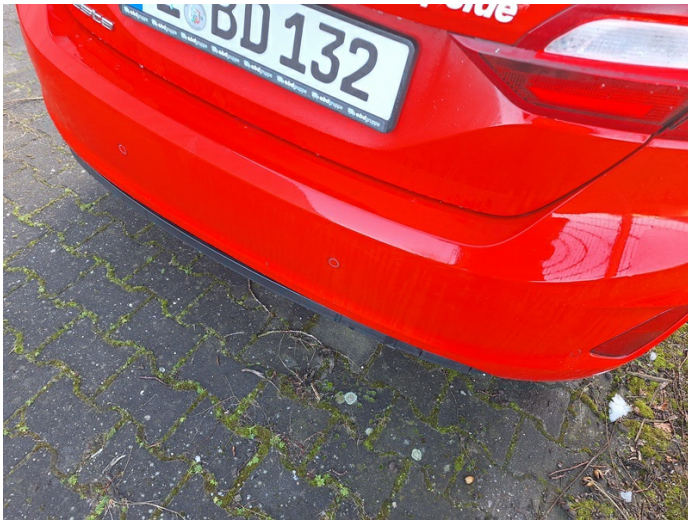
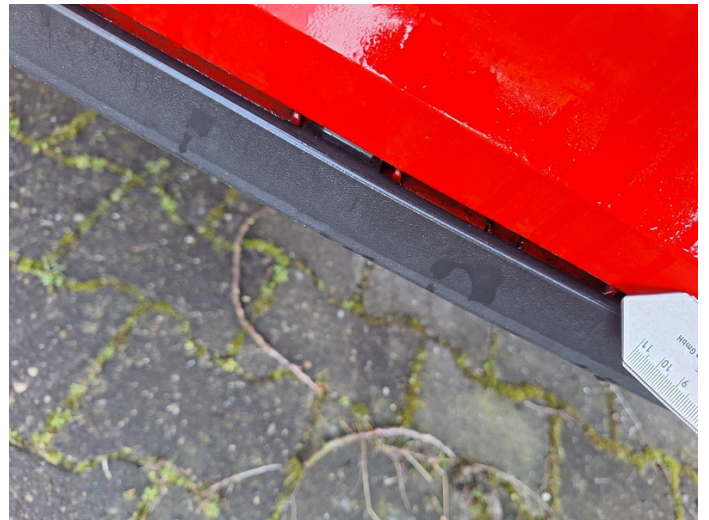
Stoßfänger spoiler hinten: Spaltmaß - Nebenarbeit (Foto 13)

Stoßfänger spoiler hinten: Spaltmaß - Nebenarbeit (Foto 14)

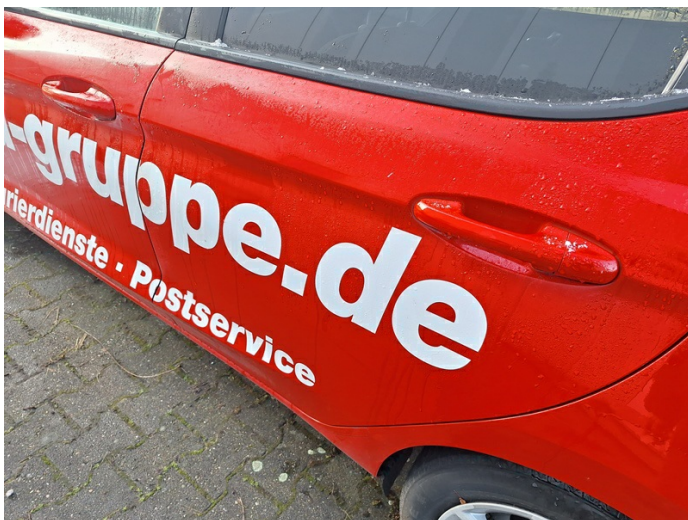
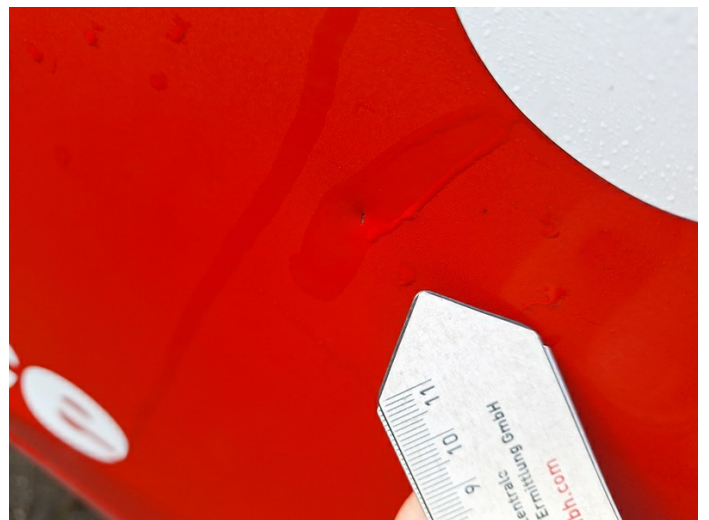
Tür hinten links: Delle mit Lackbeschädigung -
instandsetzen (Foto 15)

Tür hinten links: Delle mit Lackbeschädigung -
instandsetzen (Foto 16)

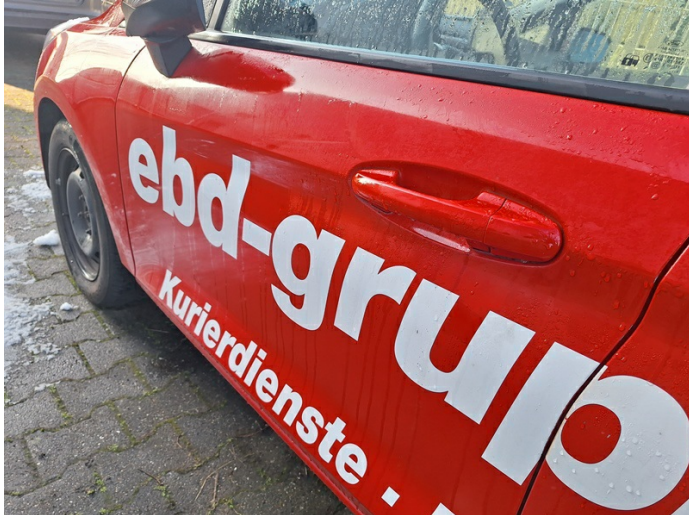
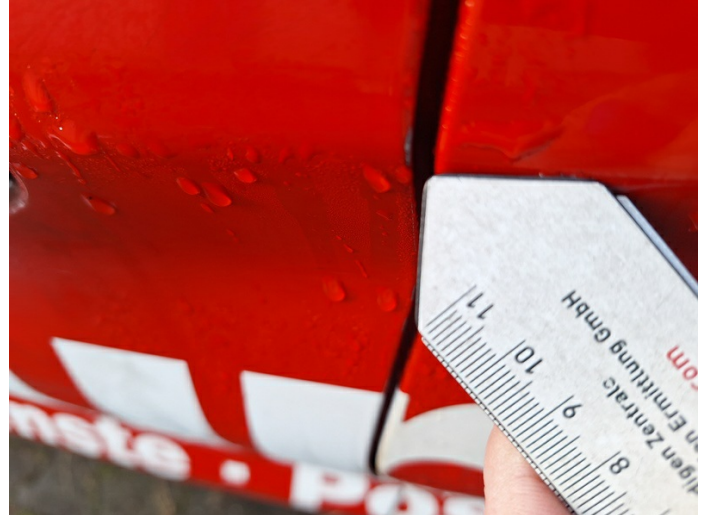
Tür vorne links: verschrammt - Smartrepair (Foto 17)

Tür vorne links: verschrammt - Smartrepair (Foto 18)

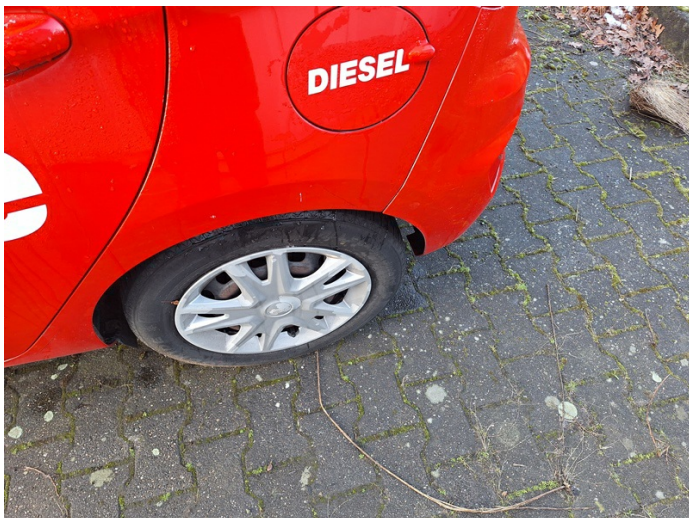
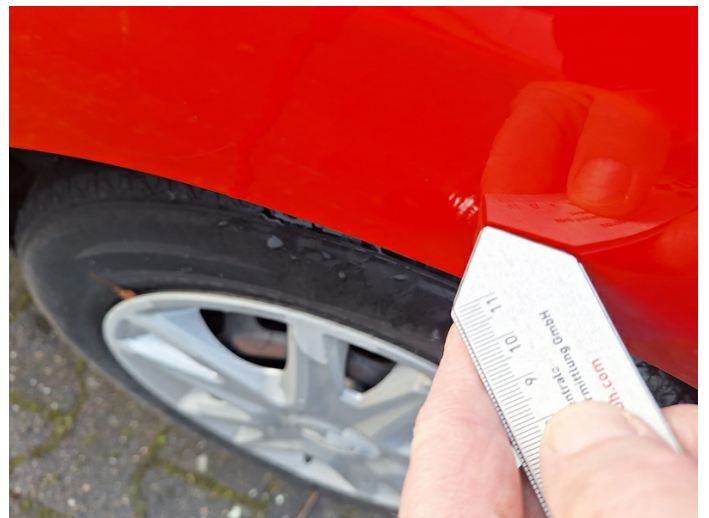
Seitenwand links: Kratzer - lackieren (Foto 19)

Seitenwand links: Kratzer - lackieren (Foto 20)

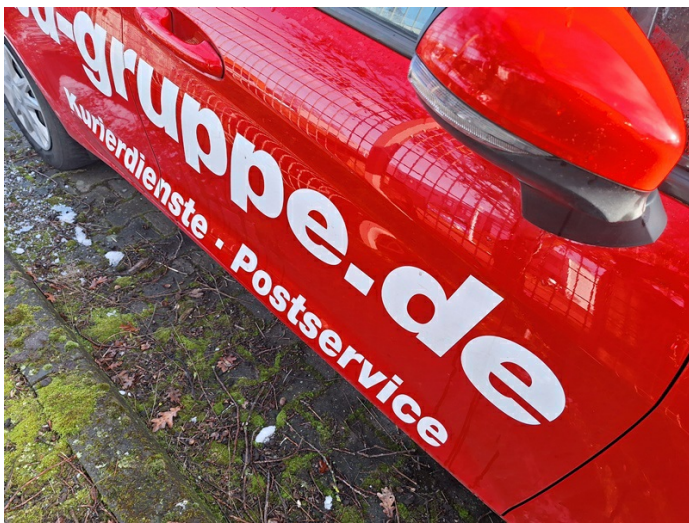
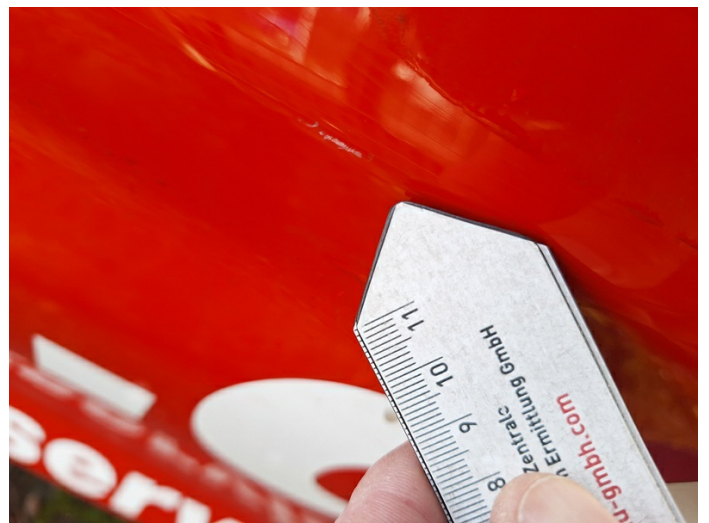
Tür vorne rechts: Kratzer - lackieren (Foto 21)

Tür vorne rechts: Kratzer - lackieren (Foto 22)

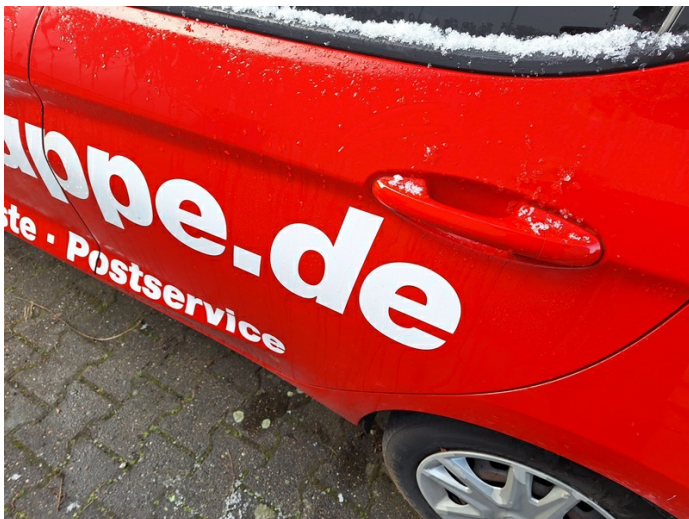
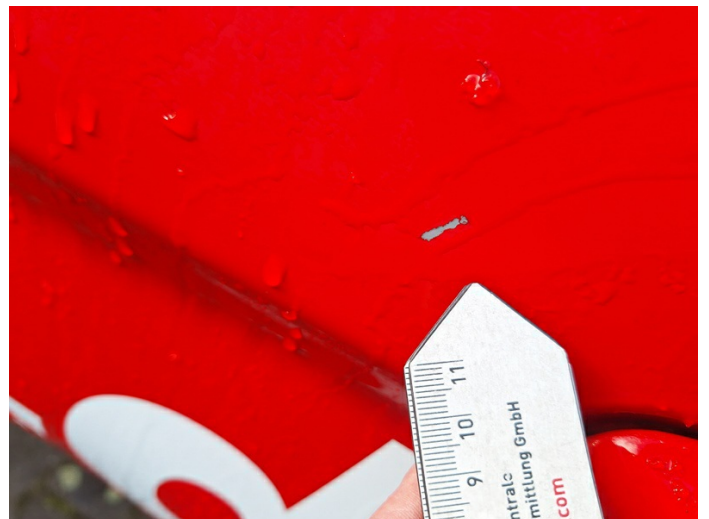
Tür hinten links: Kratzer - lackieren (Foto 23)

Tür hinten links: Kratzer - lackieren (Foto 24)

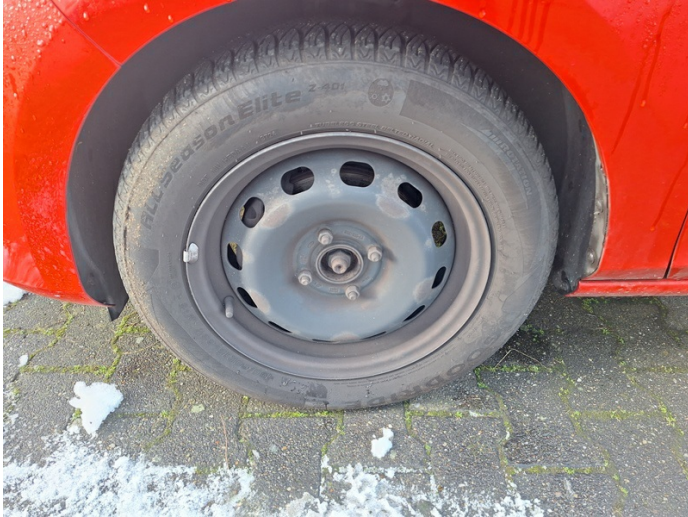
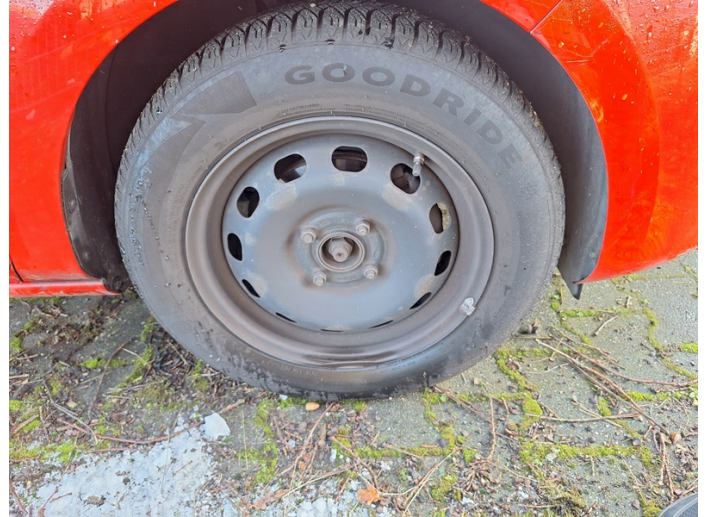
Radkappe x2: fehlt - erneuern (Foto 25)

Radkappe x2: fehlt - erneuern (Foto 26)

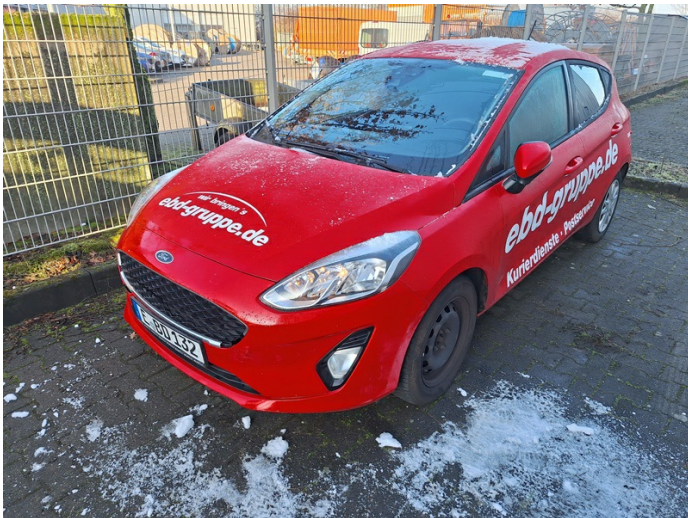
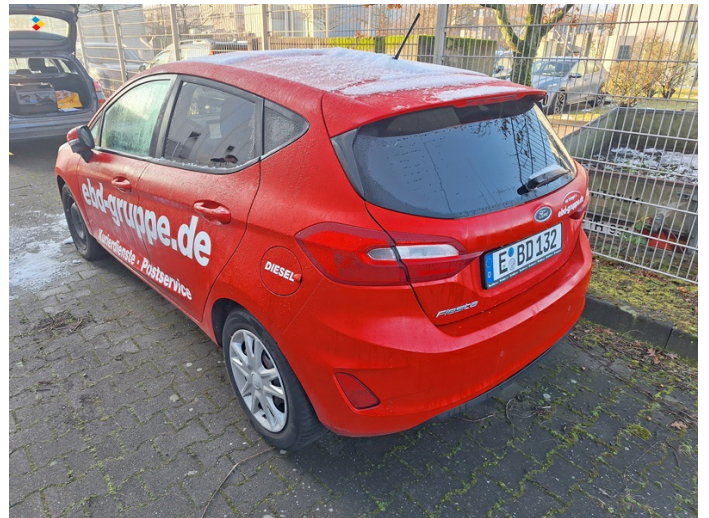
Fahrzeug außen: Beschriftung - entfernen (Foto 27)

Fahrzeug außen: Beschriftung - entfernen (Foto 28)
