## Raport z oględzin pojazdu

| Numer raportu | 217139/11/25-11401 | Data raportu | 19-11-2025 |

| Marka, model | OPEL Astra V Hatchback 19-21 |
| Numer rejestracyjny | WD9722N |

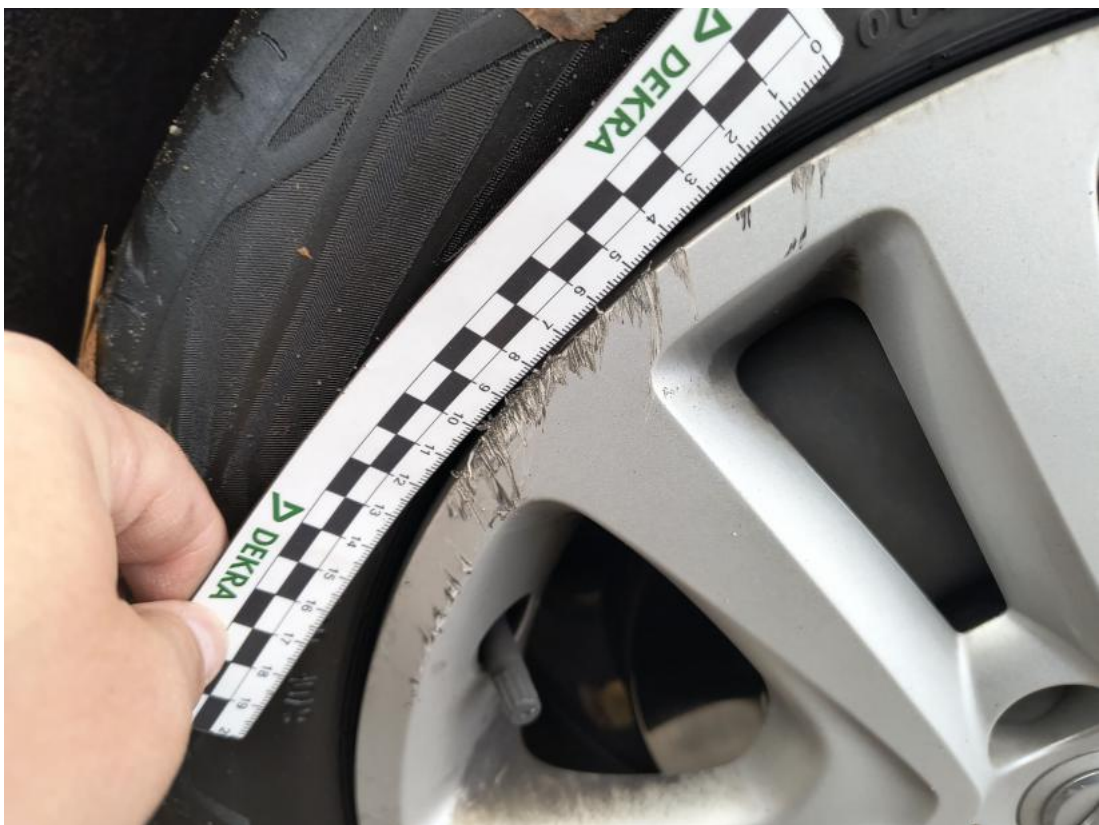
**Fot. 38**

| Poz. | Nazwa pozycji | Opis uszkodzeń | Kwalifik. | Naprawa [rbg] |
|---|---|---|---|---|
| 5 | Błotnik przedni L | rysa/odprysk | | |

Kołpak przedni P - Rysa/odprysk 1

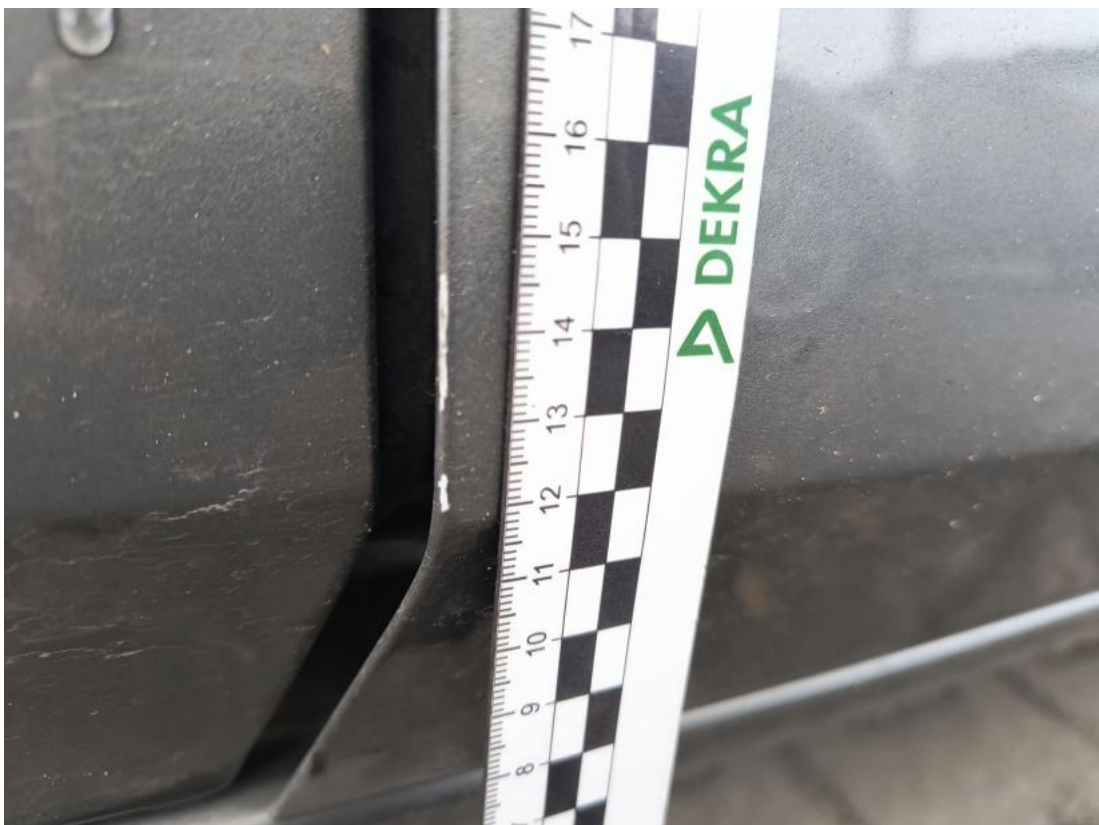
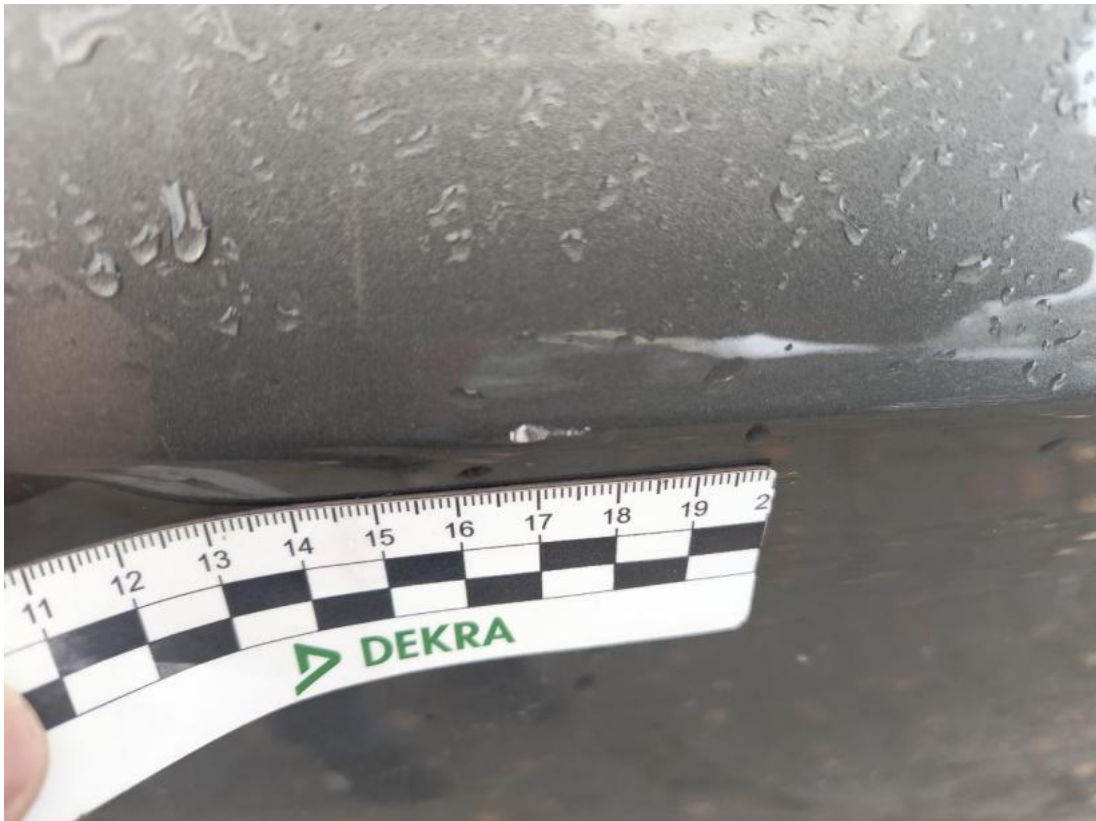
**Fot. 40**

| Poz. | Nazwa pozycji | Opis uszkodzeń | Kwalifik. | Naprawa [rbg] |
|---|---|---|---|---|
| 6 | Drzwi przednie (nieuzbrojone) R | rysa/odprysk | | |

Drzwi przednie P - Rysa/odprysk 1

Drzwi przednie P - Rysa/odprysk 2

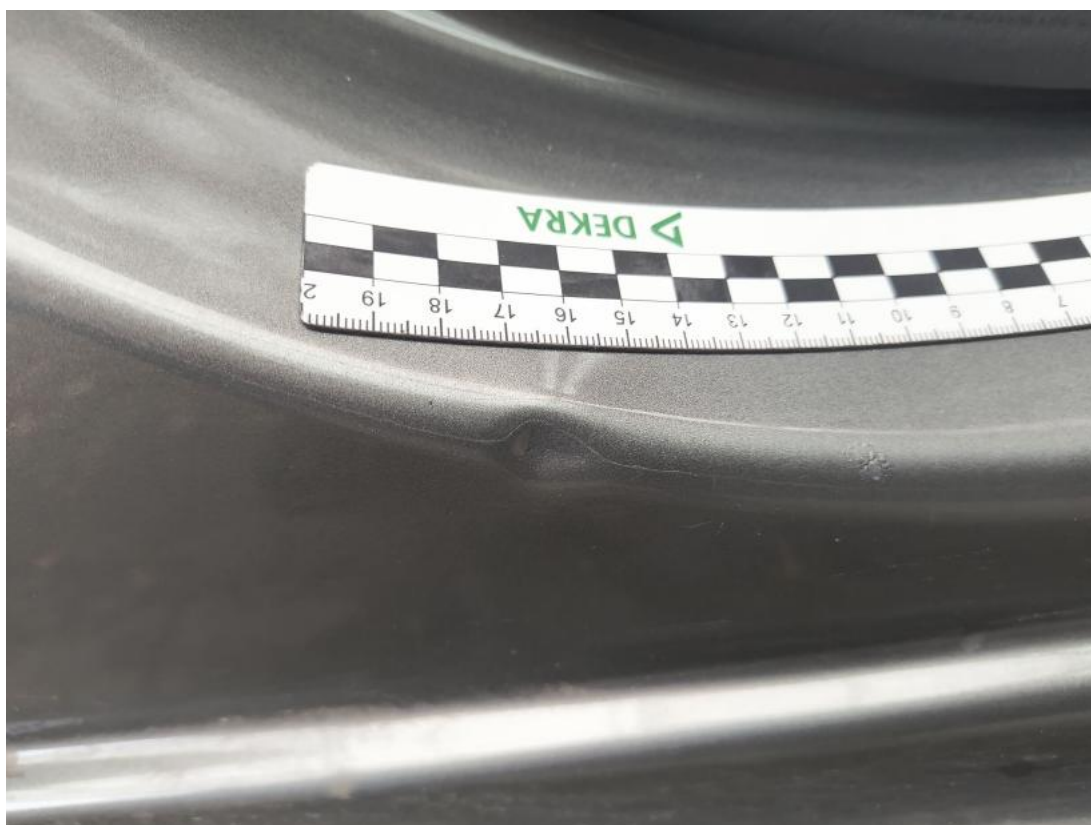
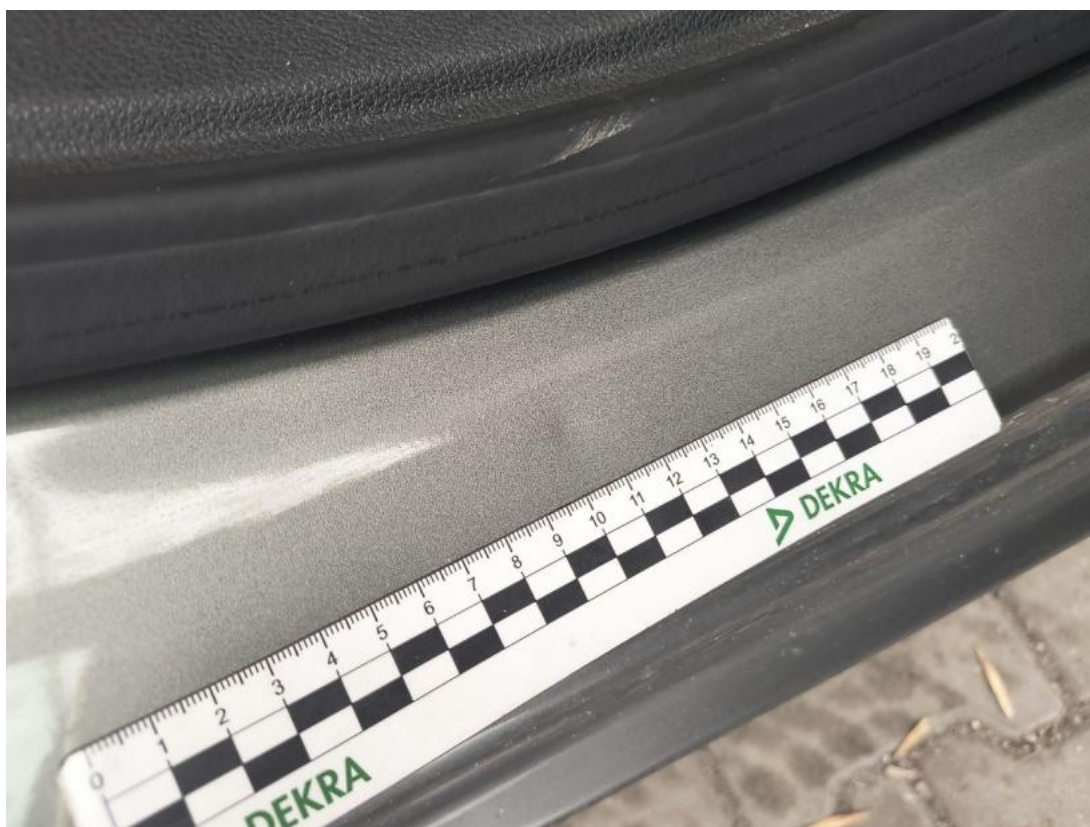
**Fot. 44**

| Poz. | Nazwa pozycji | Opis uszkodzeń | Kwalifik. | Naprawa [rbg] |
|---|---|---|---|---|
| 3 | Próg R | wgniecenie/odkształcenie, ślady korozji | NA | 0.5 |

Próg P - Wgniecenie/odkształcenie 1

Próg P() - Wgniecenie/odkształcenie 3

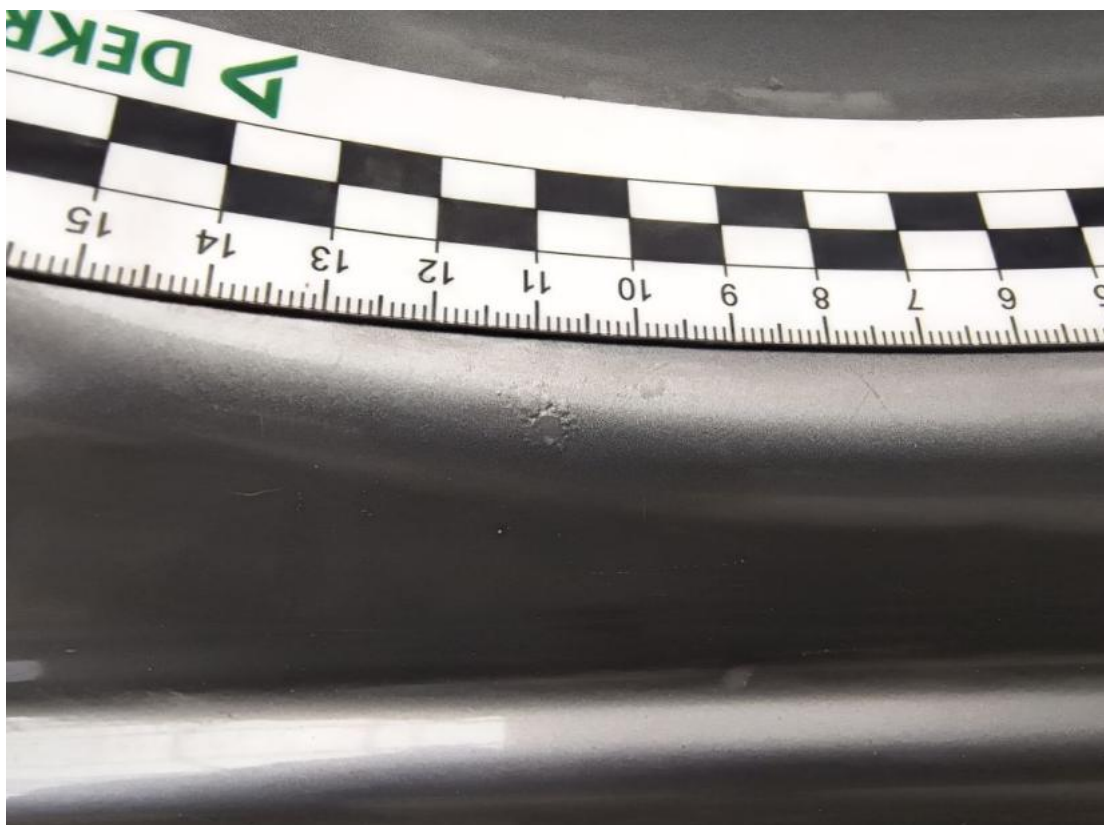
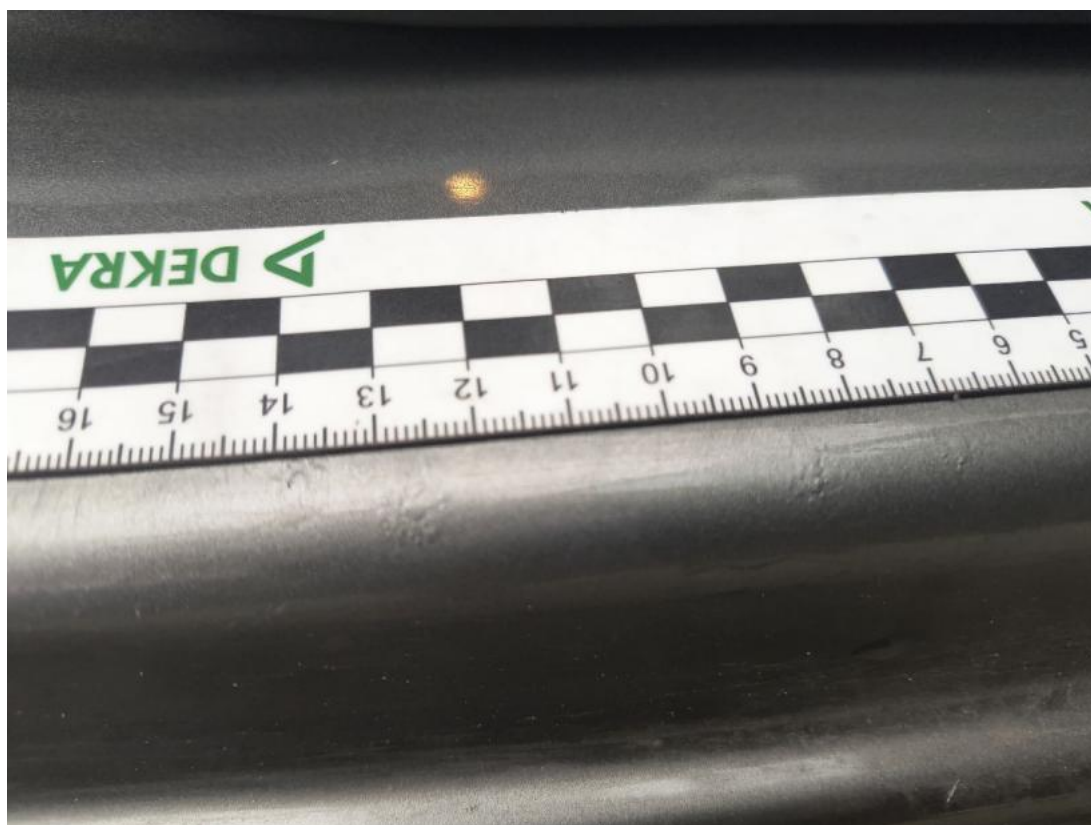
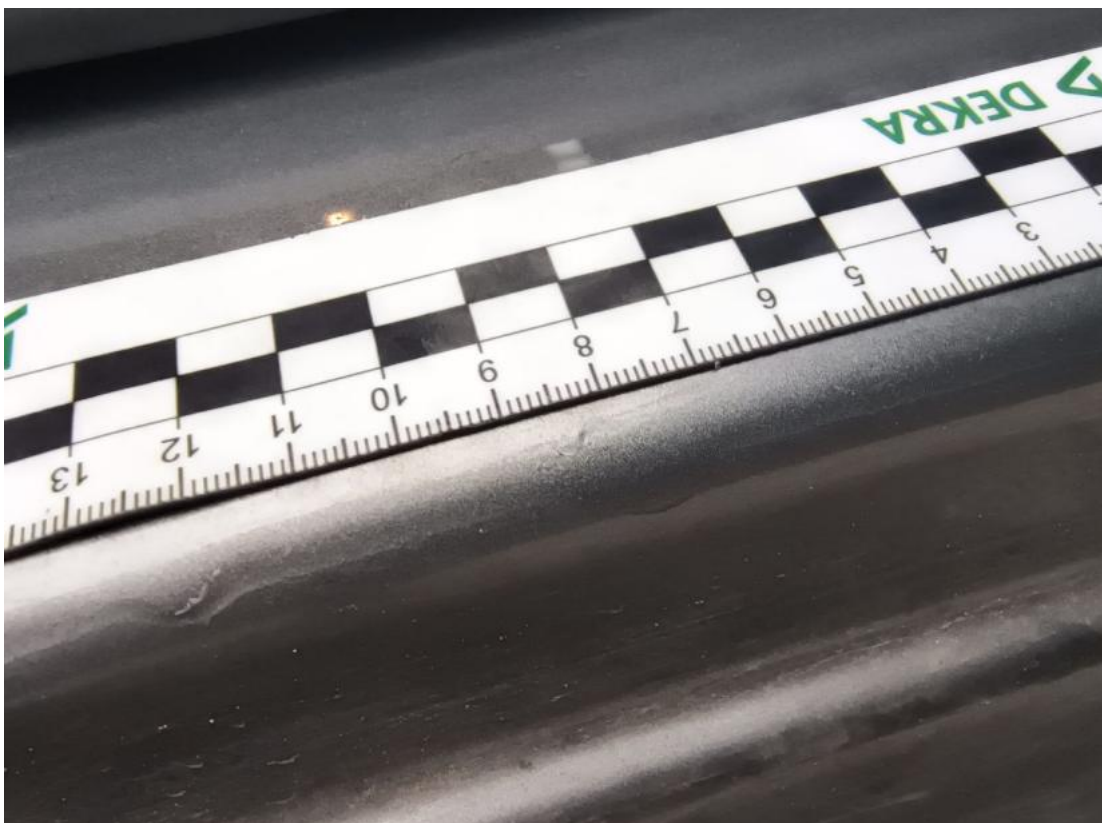
**Fot. 47**

Próg P - Inne 1

Próg P - Inne 2

Próg P() - Inne 3

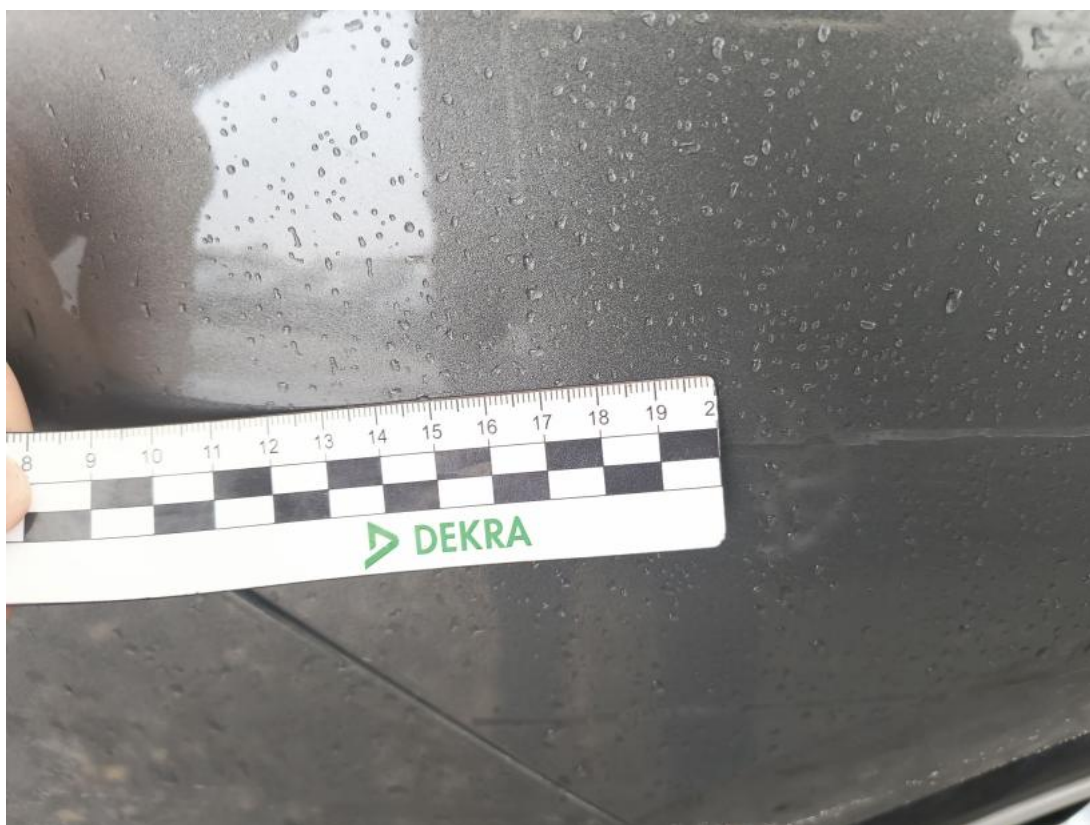
**Fot. 52**

| Poz. | Nazwa pozycji | Opis uszkodzeń | Kwalifik. | Naprawa [rbg] |
|---|---|---|---|---|
| 4 | Błotnik tylny R | rysa/odprysk, wgniecenie/odkształcenie | NA | 0.5 |

Błotnik tylny P / Ściana boczna P - Wgniecenie/odkształcenie 1

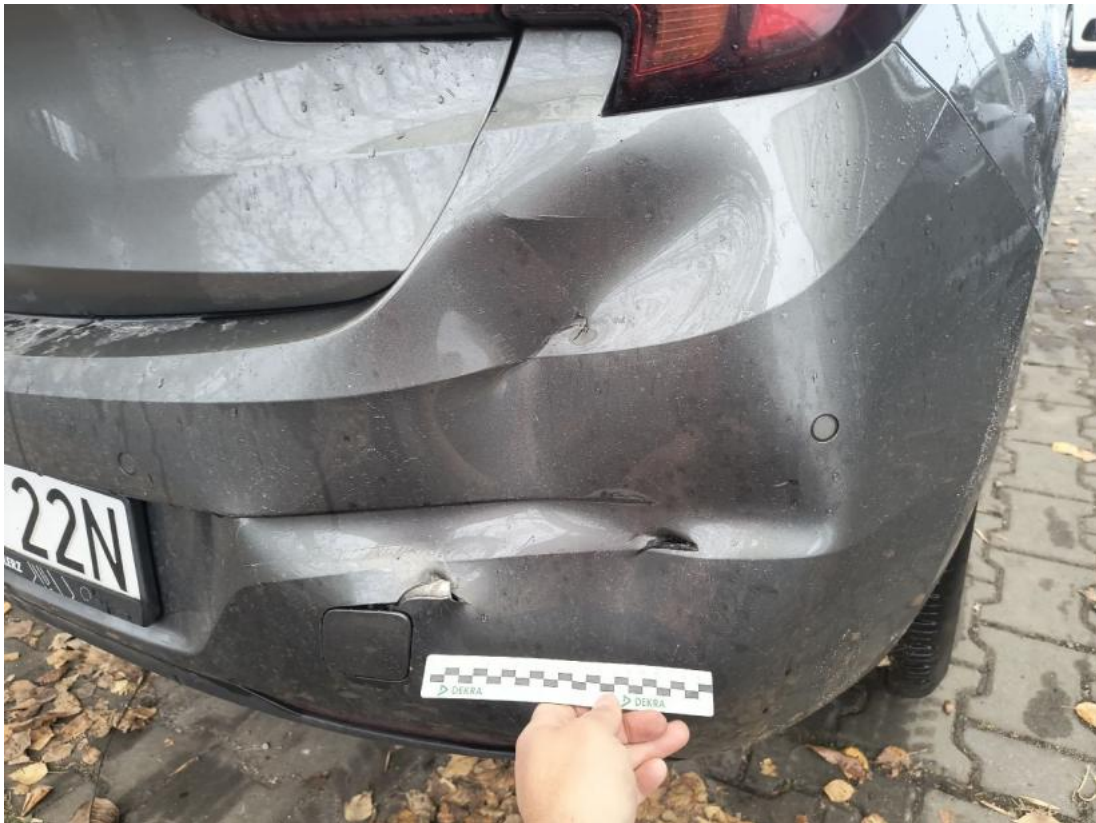
**Fot. 53**

Zderzak tylny - Wgniecenie/odkształcenie 1

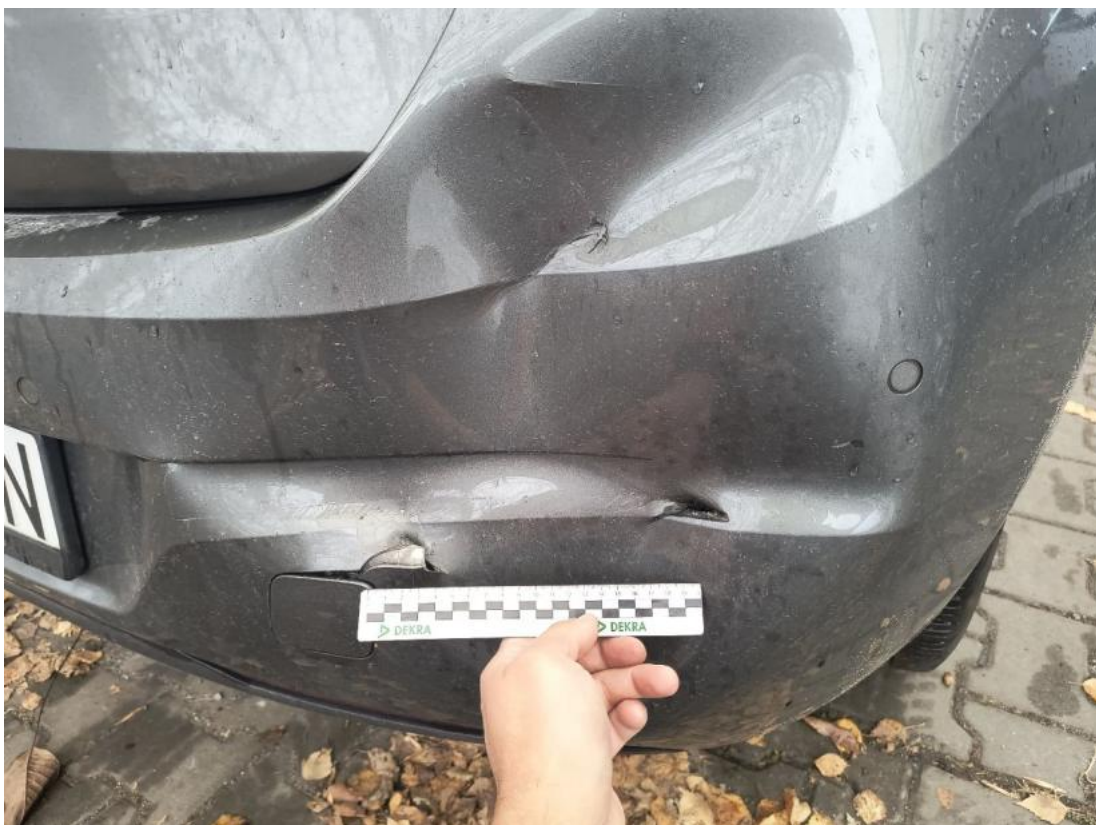
**Fot. 54**

| Poz. | Nazwa pozycji | Opis uszkodzeń | Kwalifik. | Naprawa [rbg] |
|---|---|---|---|---|
| 1 | Okładzina zderzaka tylnego | rozerwanie | WY | 1.2 |

Zderzak tylny - Pęknięcie/rozerwanie 1

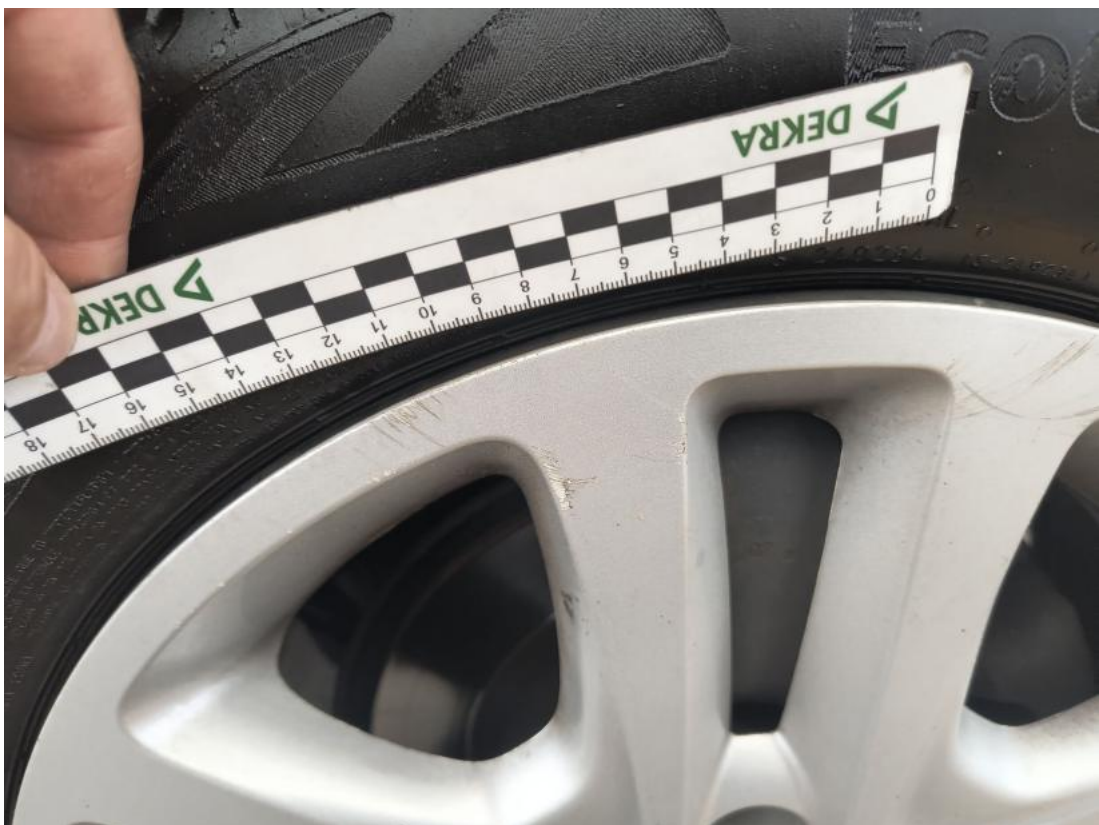
**Fot. 56**

| 13 | Kołpaki kół | rysa/odprysk | | |

Kołpak tylny L - Rysa/odprysk 1

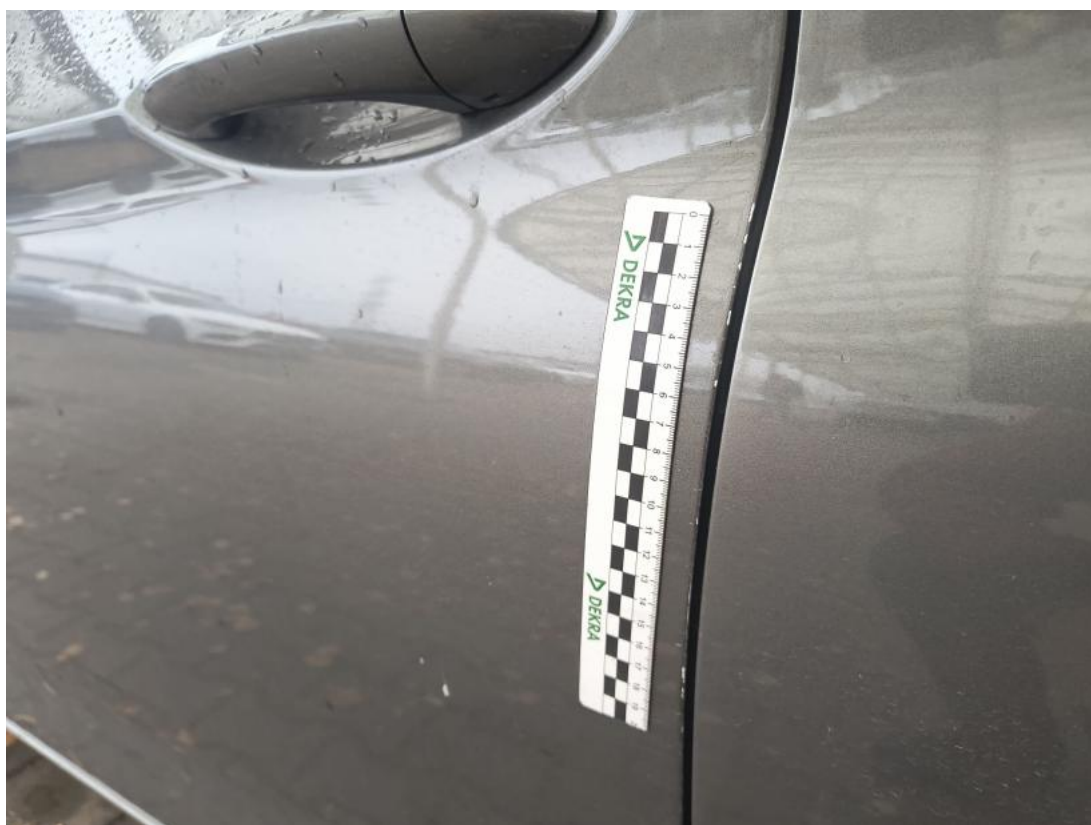
**Fot. 58**

| Poz. | Nazwa pozycji | Opis uszkodzeń | Kwalifik. | Naprawa [rbg] |
|---|---|---|---|---|
| 2 | Drzwi przednie (nieuzbrojone) L | rysa/odprysk | NA | 0.5 |

Drzwi przed L - Rysa/odprysk 1

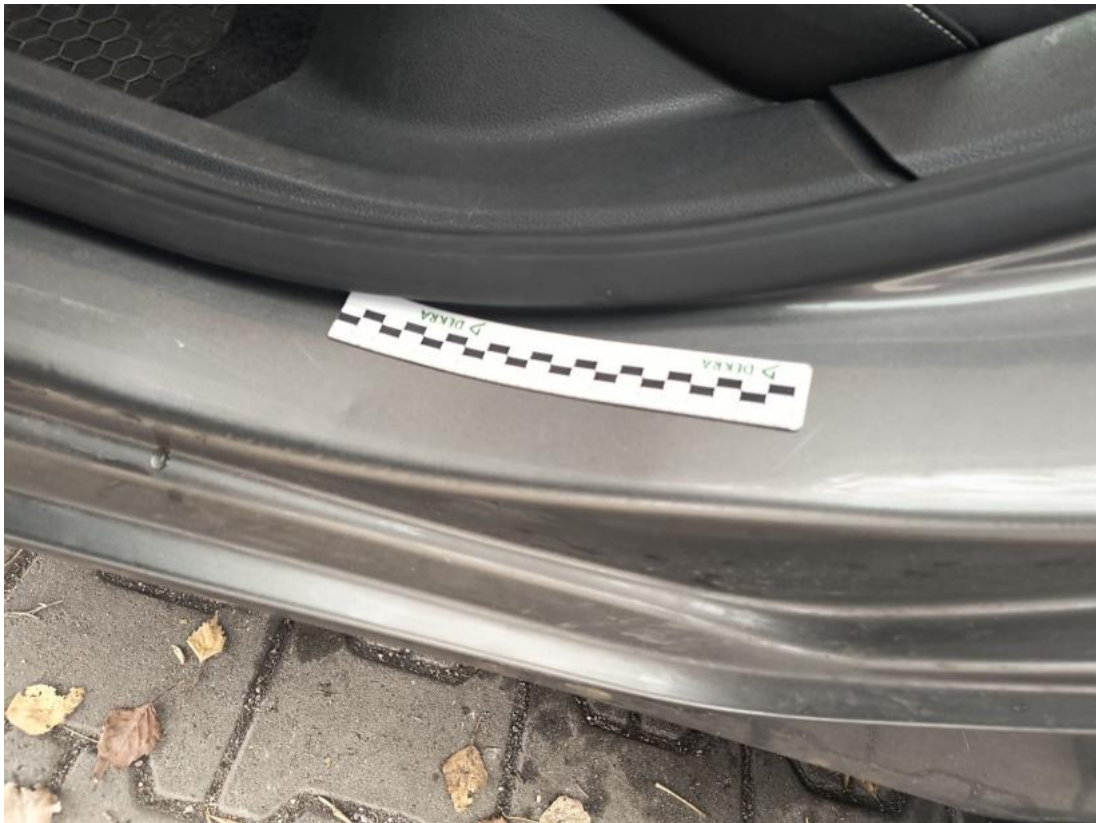
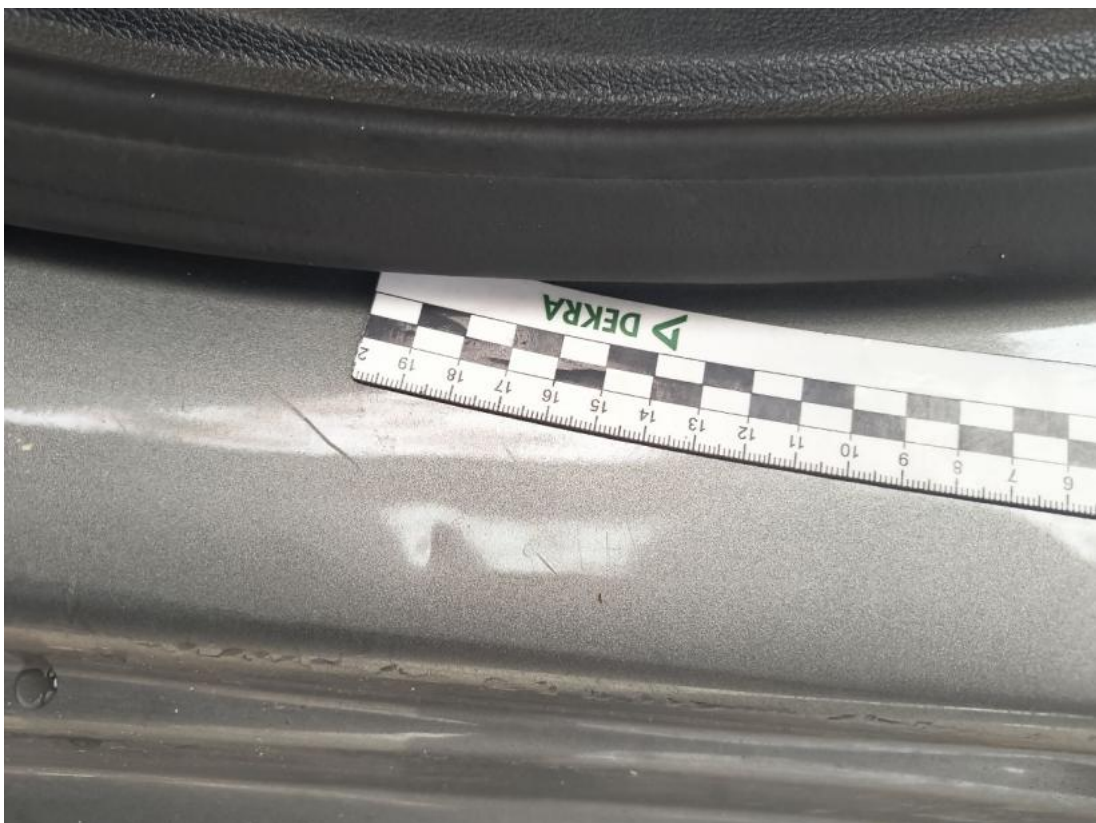
**Fot. 61**

| Poz. | Nazwa pozycji | Opis uszkodzeń | Kwalifik. | Naprawa [rbg] |
|---|---|---|---|---|
| 7 | Próg L | rysa/odprysk, wgniecenie/odkształcenie | | |

Próg L - Rysa/odprysk 1

Próg L - Wgniecenie/odkształcenie 1

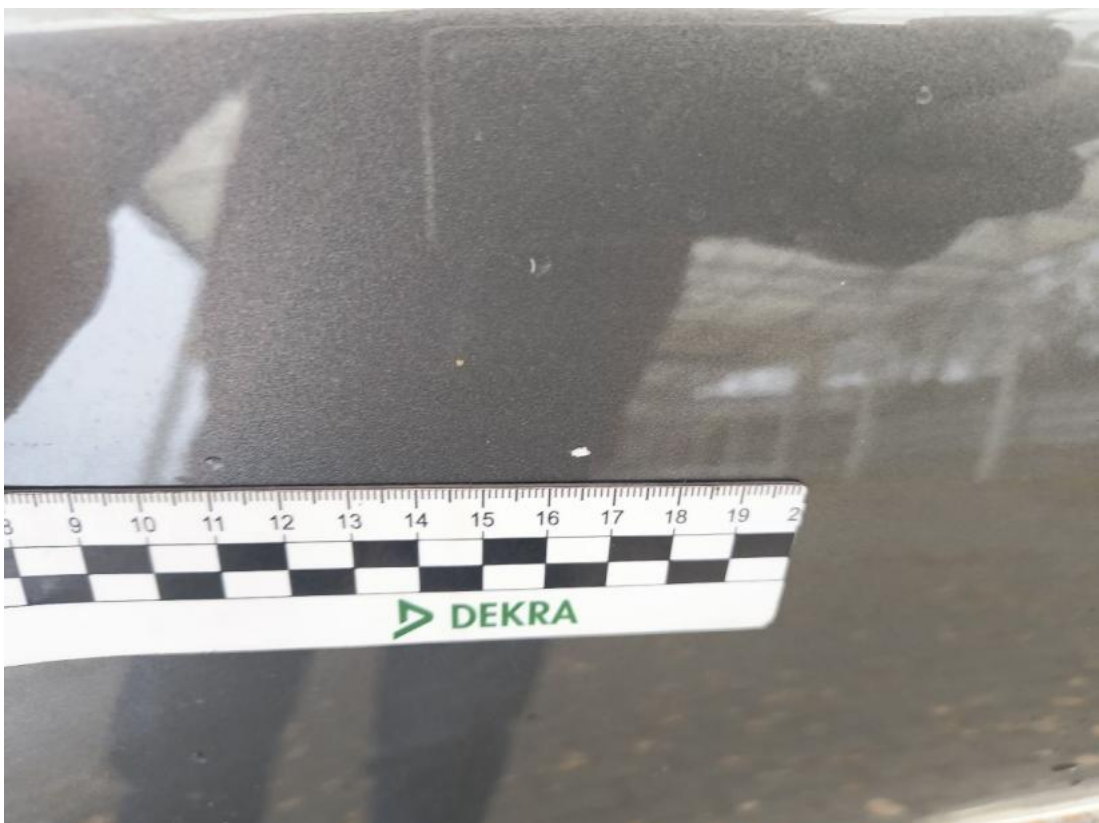
**Fot. 64**

Błotnik przedni L - Rysa/odprysk 1

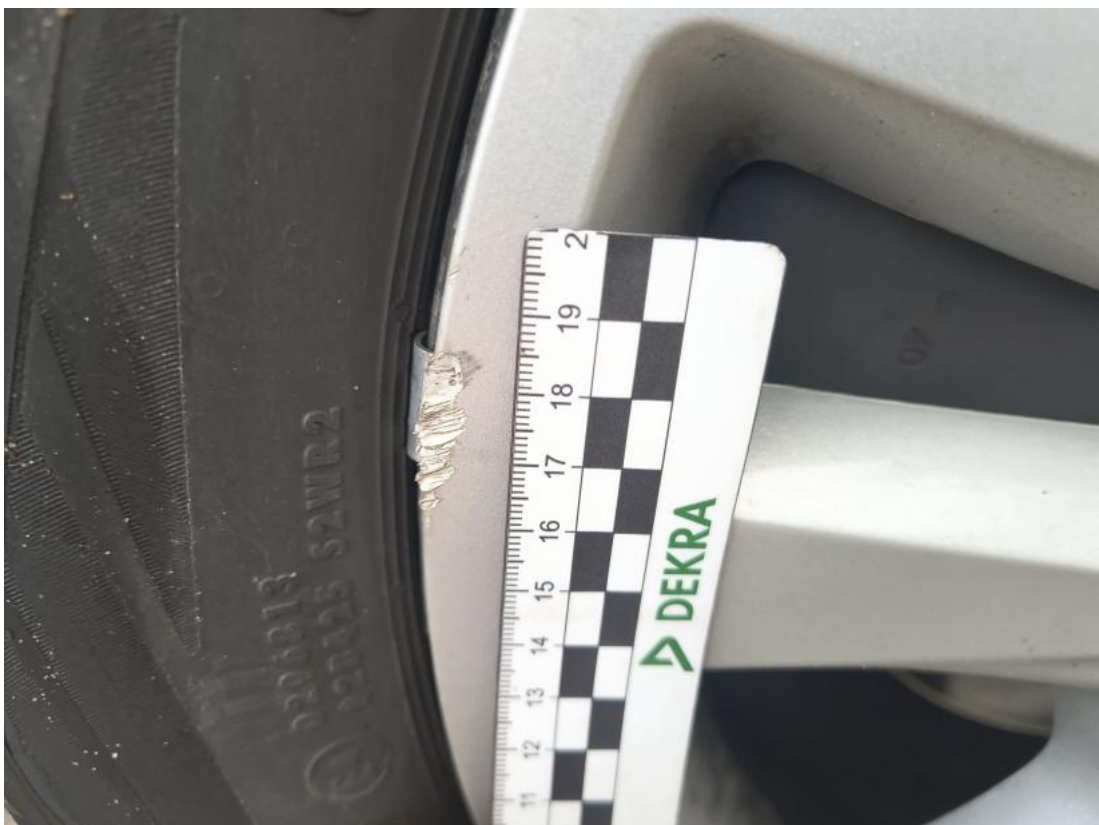
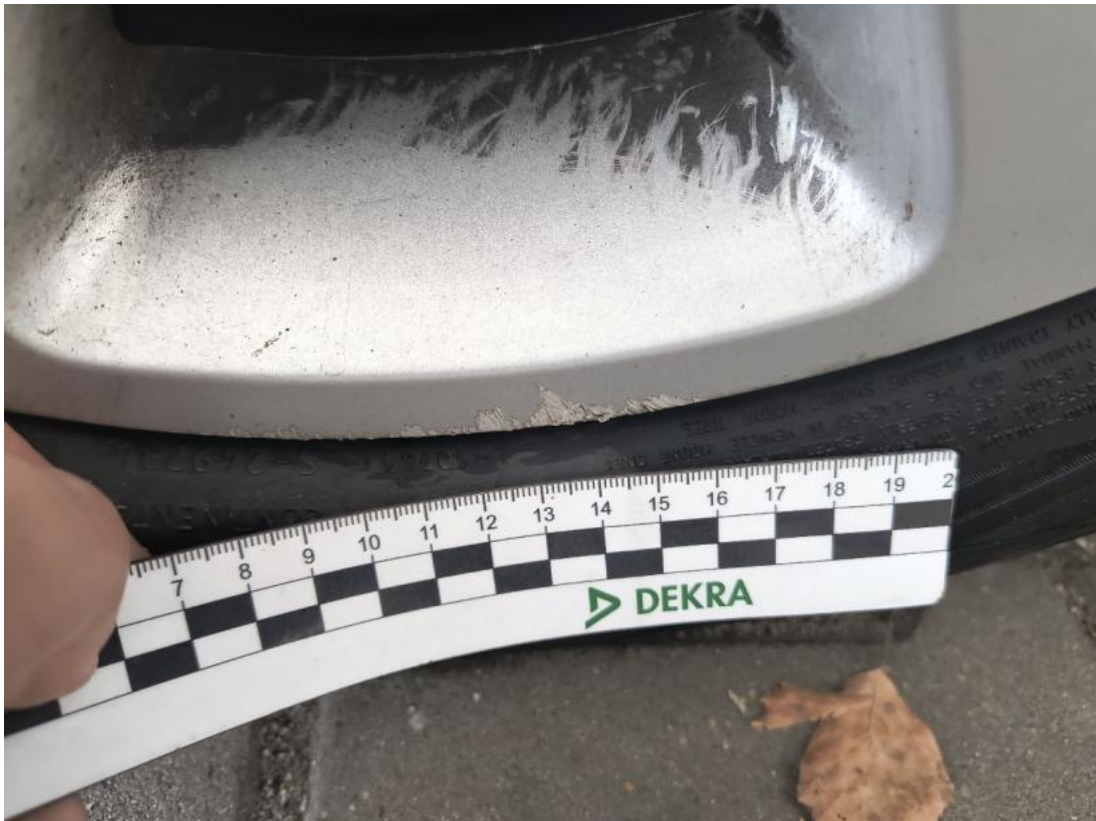
**Fot. 66**

Kołpak przedni L - Wgniecenie/odkształcenie 1

Kołpak przedni L - Wgniecenie/odkształcenie 2

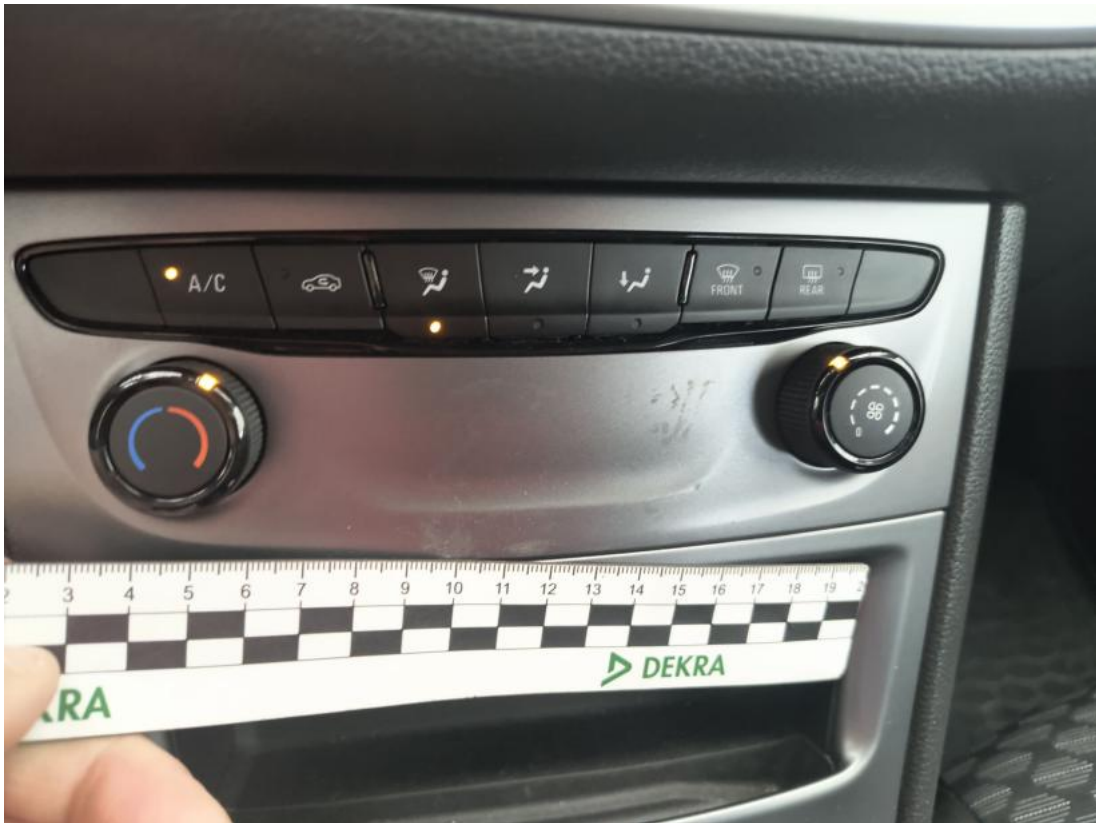
**Fot. 69**

| Poz. | Nazwa pozycji | Opis uszkodzeń | Kwalifik. | Naprawa [rbg] |
|---|---|---|---|---|
| 9 | Nakładka regulatorów temperatury | zabrudzenie | | |

Deska rozdzielcza - Inne 1

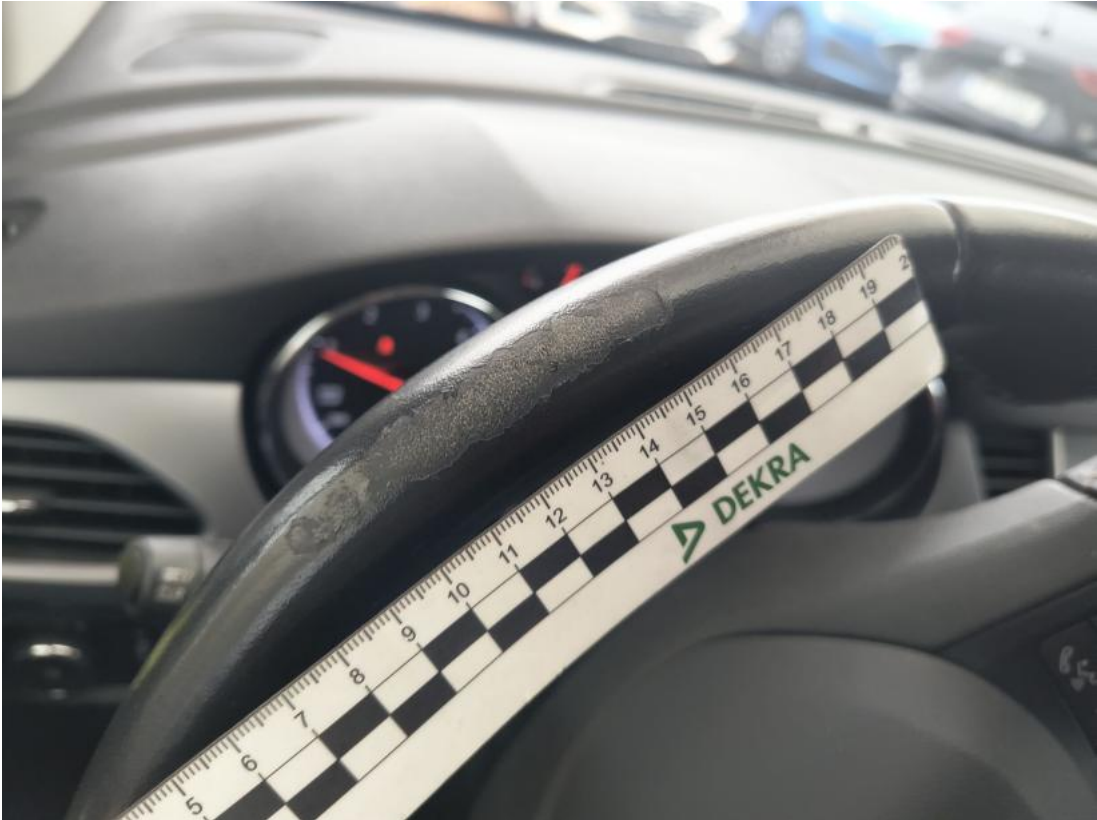
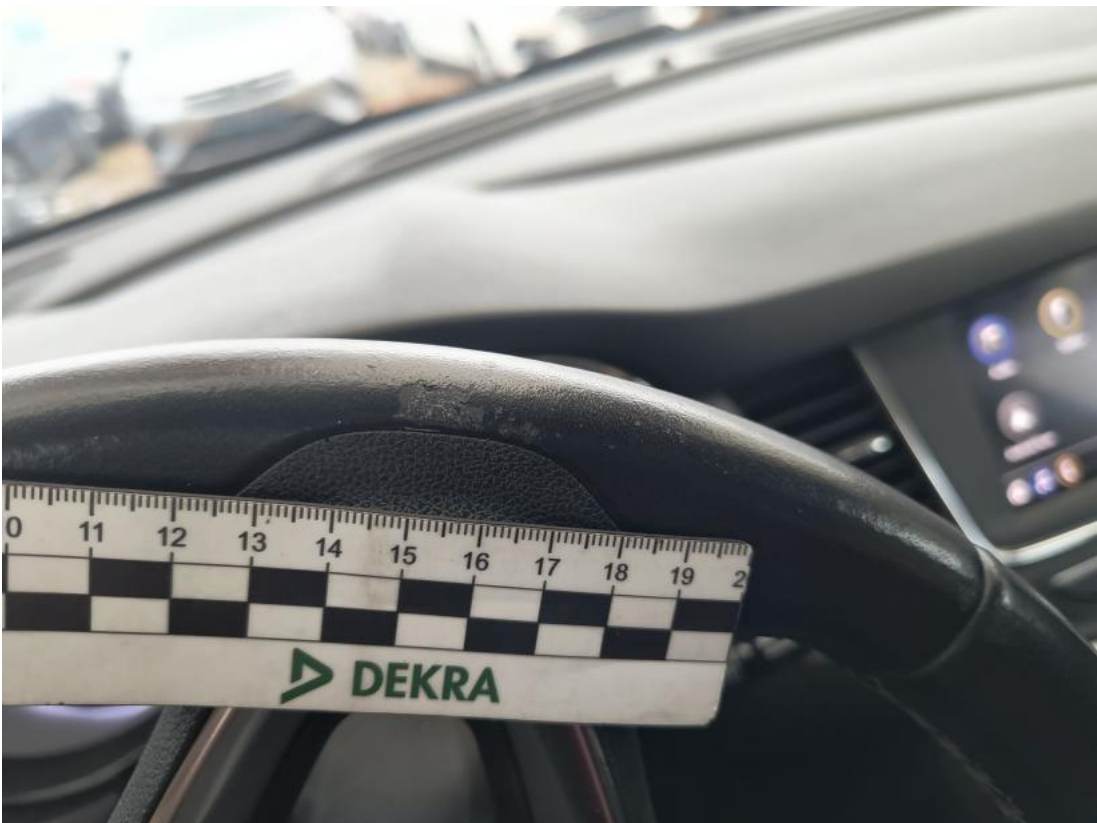
**Fot. 71**

| Poz. | Nazwa pozycji | Opis uszkodzeń | Kwalifik. | Naprawa [rbg] |
|---|---|---|---|---|
| 8 | Kierownica przystosowana do Airbag | ubytki materiału | | |

Koło kierownicy - Rysa/odprysk 1

Koło kierownicy - Rysa/odprysk 2

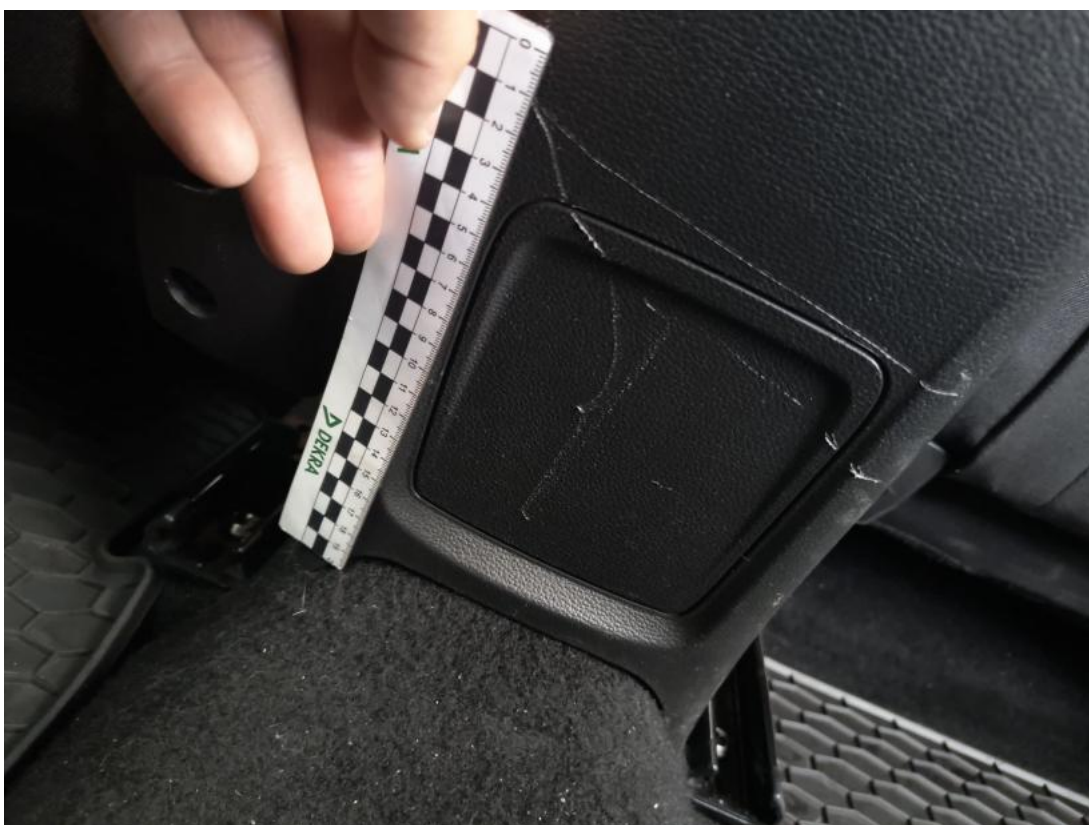
**Fot. 74**

| Poz. | Nazwa pozycji | Opis uszkodzeń | Kwalifik. | Naprawa [rbg] |
|---|---|---|---|---|
| 10 | Nakładka konsoli środkowej tył | zarysowanie | | |

Konsola tunelu śr. - Rysa/odprysk 1

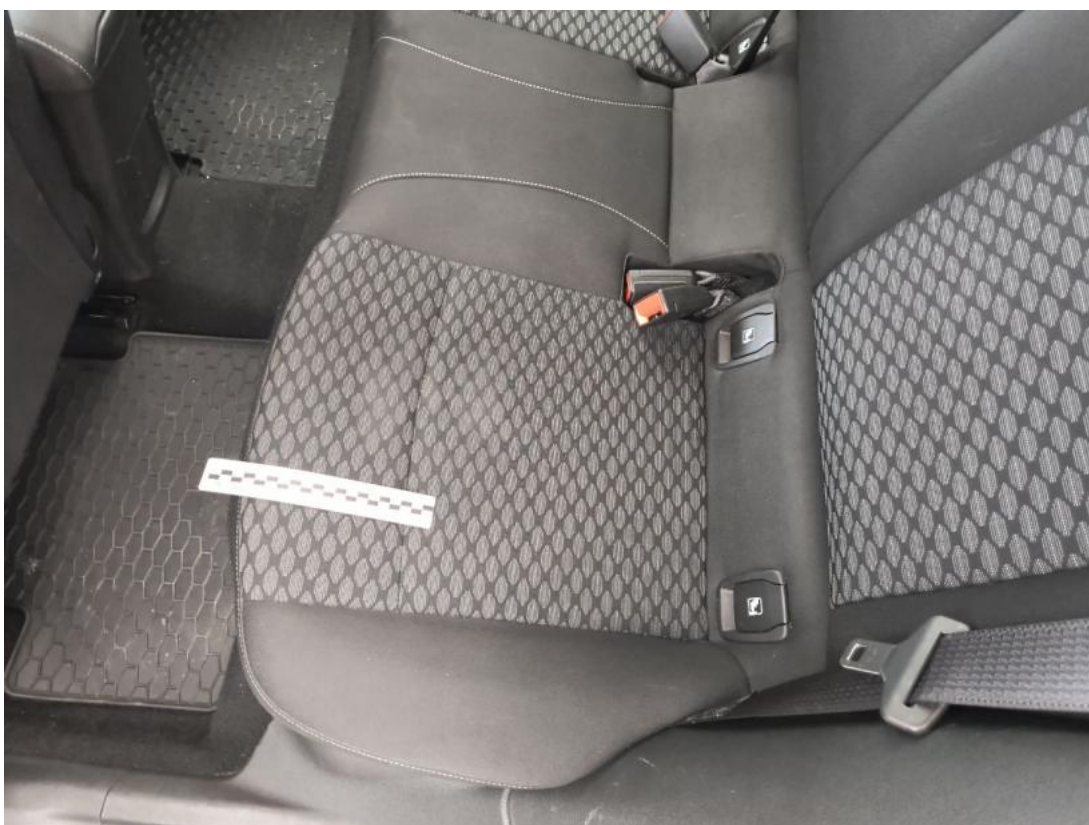
**Fot. 76**

Kanapa tyl. - Inne 1

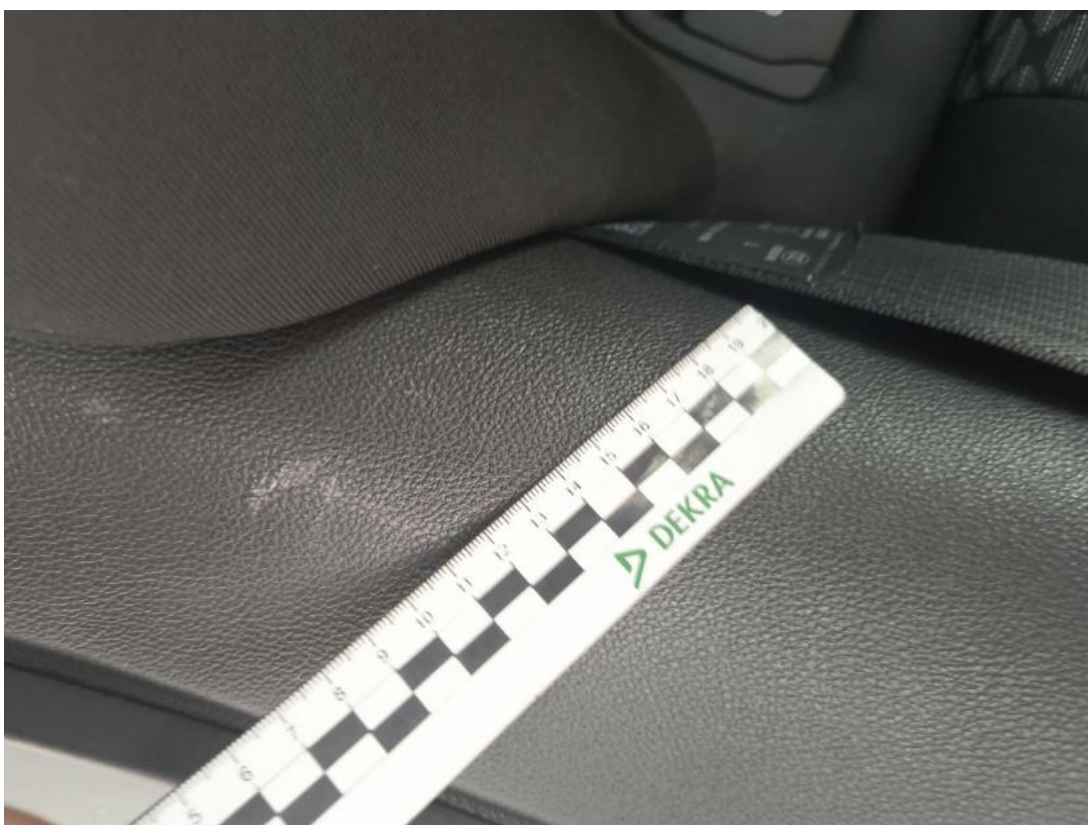
**Fot. 78**

| 11 | Nakładka słupka C L | zarysowanie | | |

Ostony kanapy tyl. - Rysa/odprysk 1

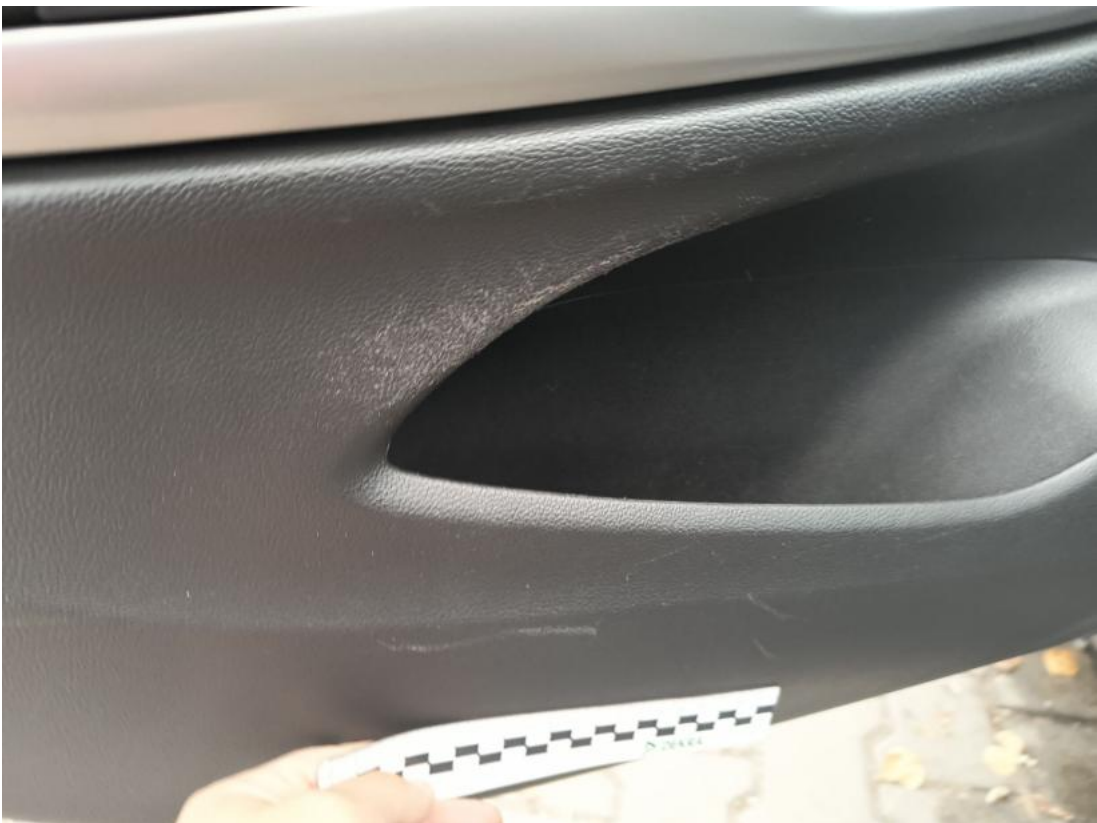
**Fot. 80**

| 12 | Tapicerka drzwi, przód L | zarysowanie | | |

Tapicerka drzwi przednich L - Rysa/odprysk 1
