Verkaufsbericht

Ihr Auftrag vom	28.01.2026 durch SPITZKE SE Kompetenzzentrum Mitte
Besichtigungsort	63526 Erlensee, Zum Fliegerhorst 1405/1406
Besichtigungsdatum	29.01.2026
Referenznummern	60810019

Fahrzeugident.-Nr. **TMBJG7NE3L0112633**

Fahrzeugart	PKW - Kombi	Farbton / Lackart	Weiß / Uni
Hersteller	Skoda	Nächste HU	04/2027
Typ / Verkaufsbez.	Octavia Combi 1.6 TDI Ambition	Laufleistung abgelesen	234.479 km
Erstzulassung	16.01.2020	Emissionsklasse	Euro 6
Getriebe / Gänge	Manuell / 5	Sitzplätze / Türen	5 / 5
Achsen / angetrieben	2 / 1	Anzahl Besitzer	1
Motorart	Reihenmotor / Diesel	Hubraum / Nennleistung	1.598 ccm / 85 KW
Antriebsart	Frontantrieb

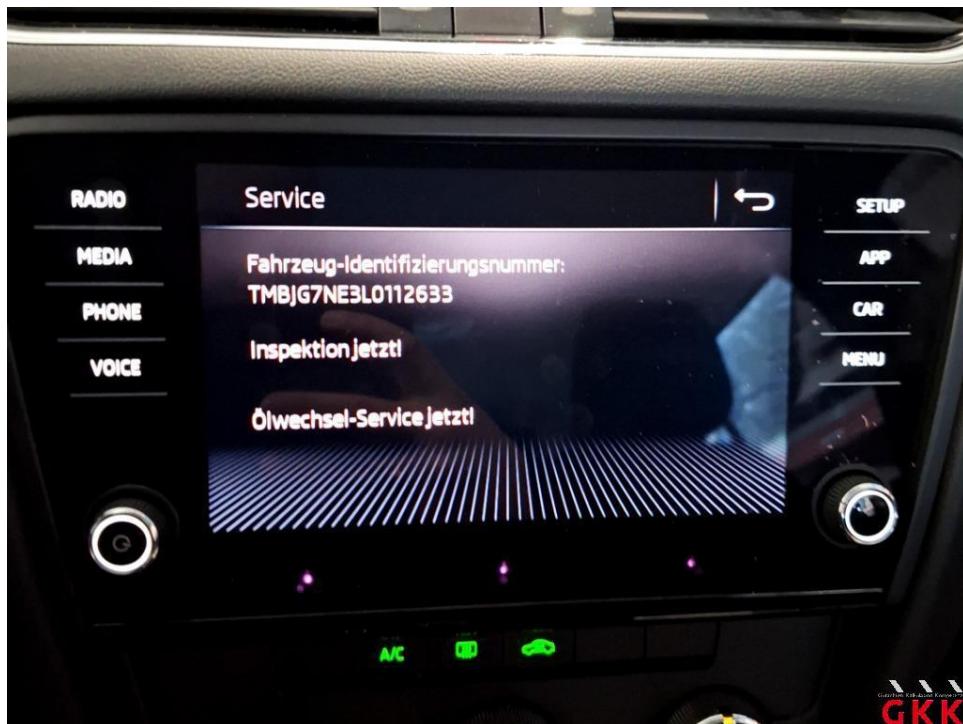
Inspektion groß Mittelklasse, fällig, durchführen (Bild 13)

Bild 13 Inspektion groß, Mittelklasse, fällig, durchführen

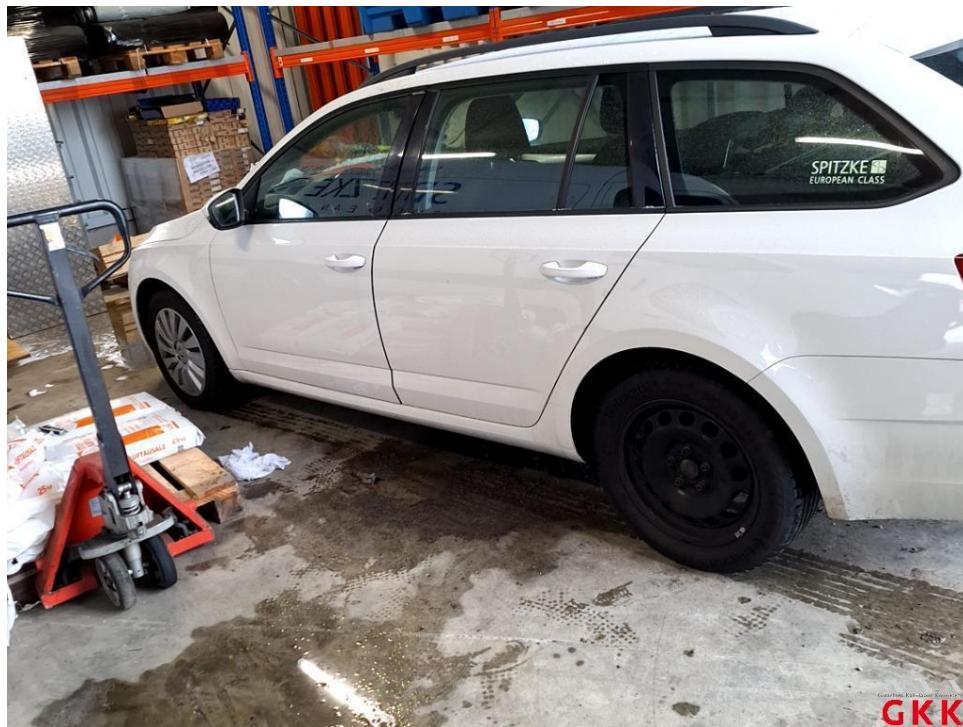
Radkappe(n) hinten links, fehlt, ersetzen (Bild 14)

Bild 14 Radkappe(n), hinten links, fehlt, ersetzen

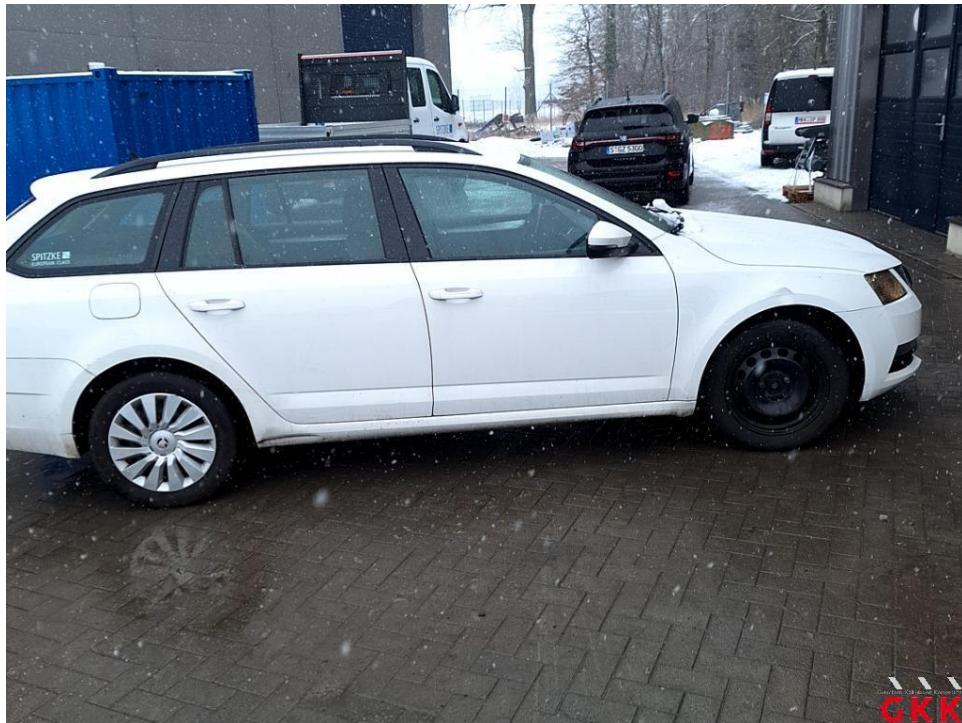
Radkappe(n) vorne rechts, fehlt, ersetzen (Bild 15)

Bild 15 Radkappe(n), vorne rechts, fehlt, ersetzen

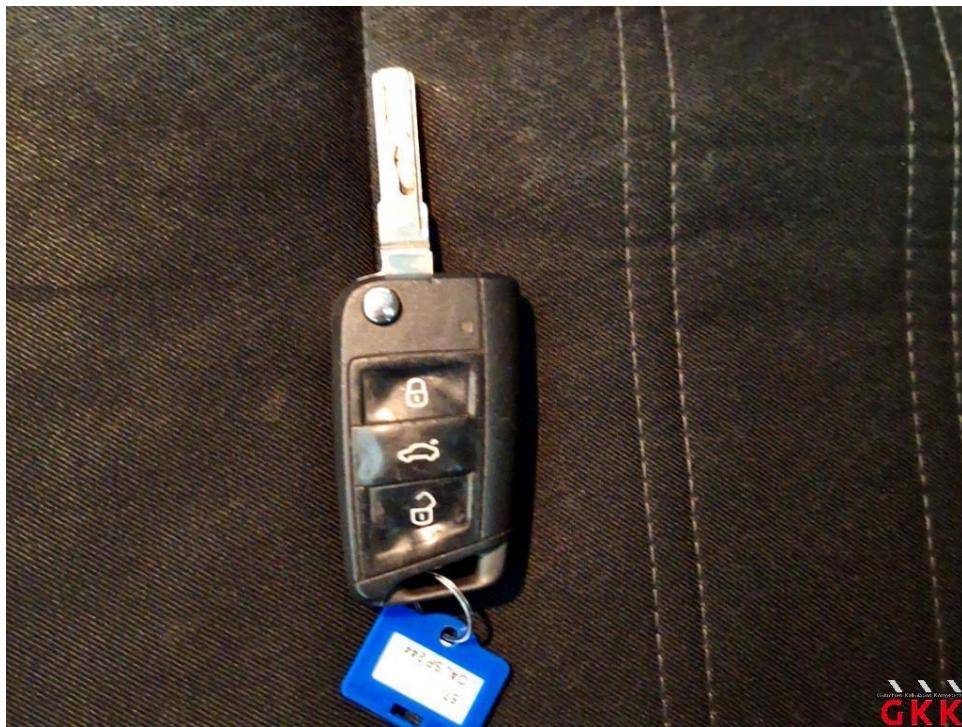
Schließanlage Hauptschlüssel, fehlt, ersetzen (Bild 16)

Bild 16 Schließanlage, Hauptschlüssel, fehlt, ersetzen

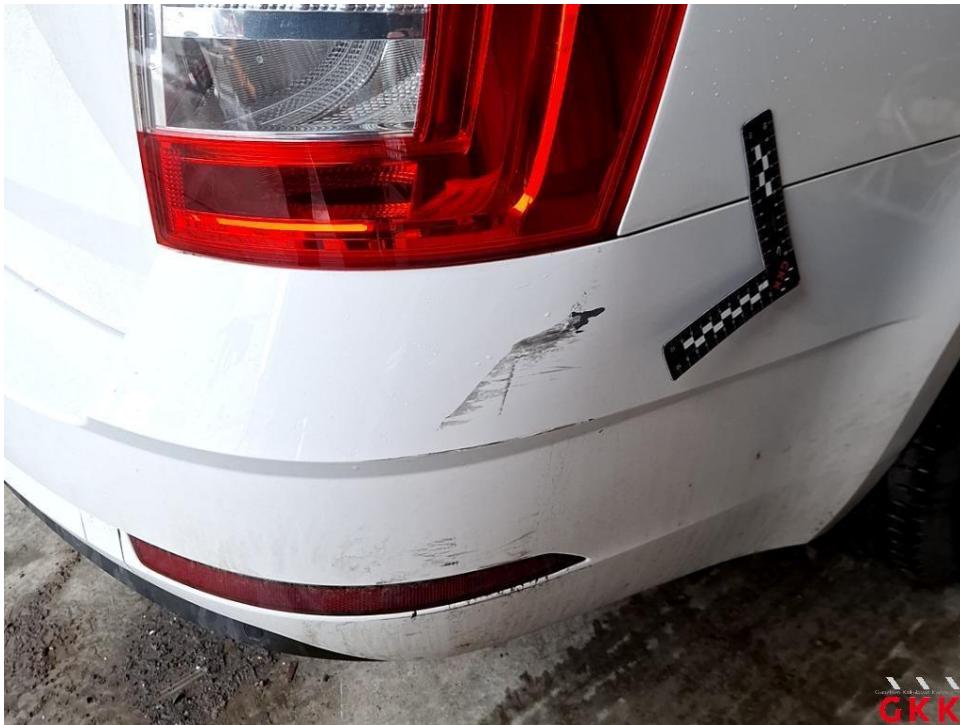
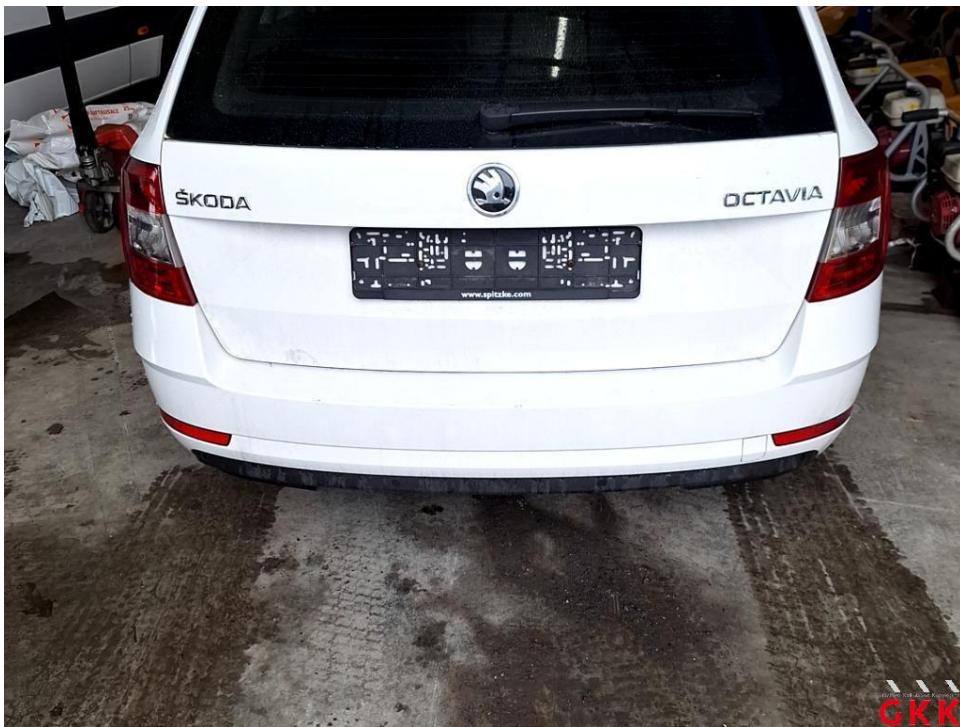
Stoßfänger hinten Verkleidung -lackiert-, verkratzt, lackieren (Bild 17, Bild 18)

Bild 17 Stoßfänger hinten, Verkleidung -lackiert-, verkratzt, lackieren

Bild 18 Stoßfänger hinten, Verkleidung -lackiert-, verkratzt, lackieren

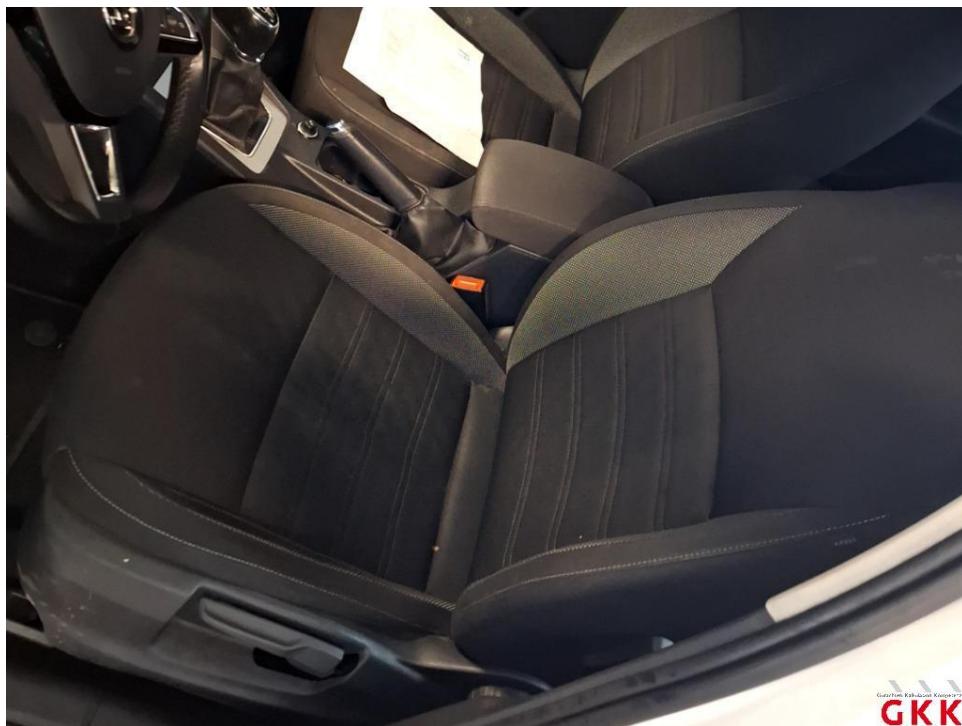
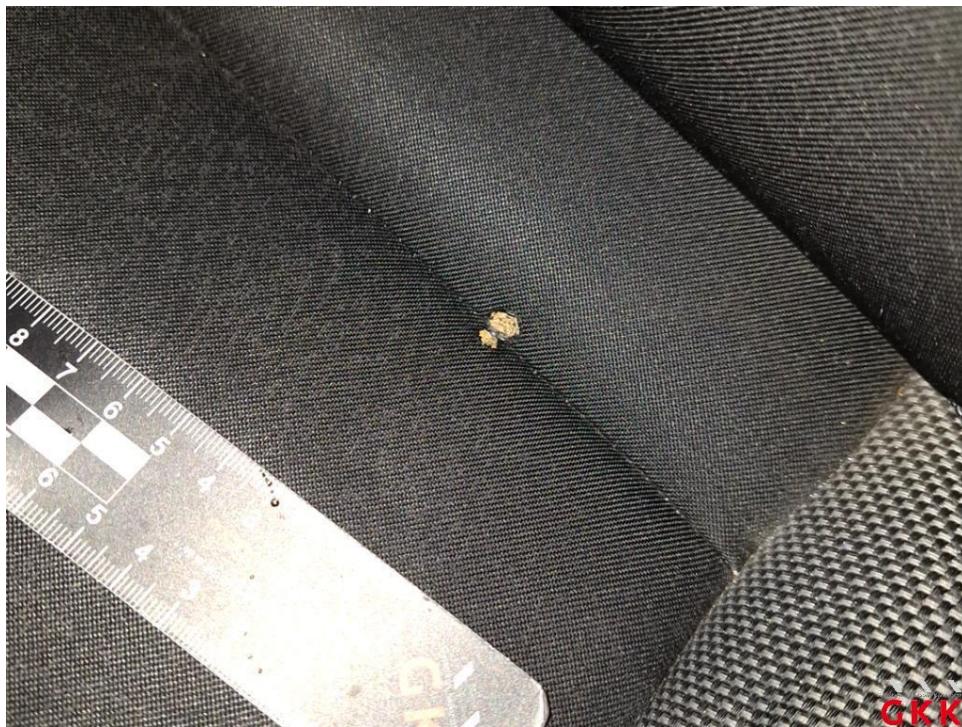
Sitz vorne links Bezug Sitzkissen -Stoff-, Brandloch, ersetzen (Bild 19, Bild 20)

Bild 19 Sitz vorne links, Bezug Sitzkissen -Stoff-, Brandloch, ersetzen

Bild 20 Sitz vorne links, Bezug Sitzkissen -Stoff-, Brandloch, ersetzen

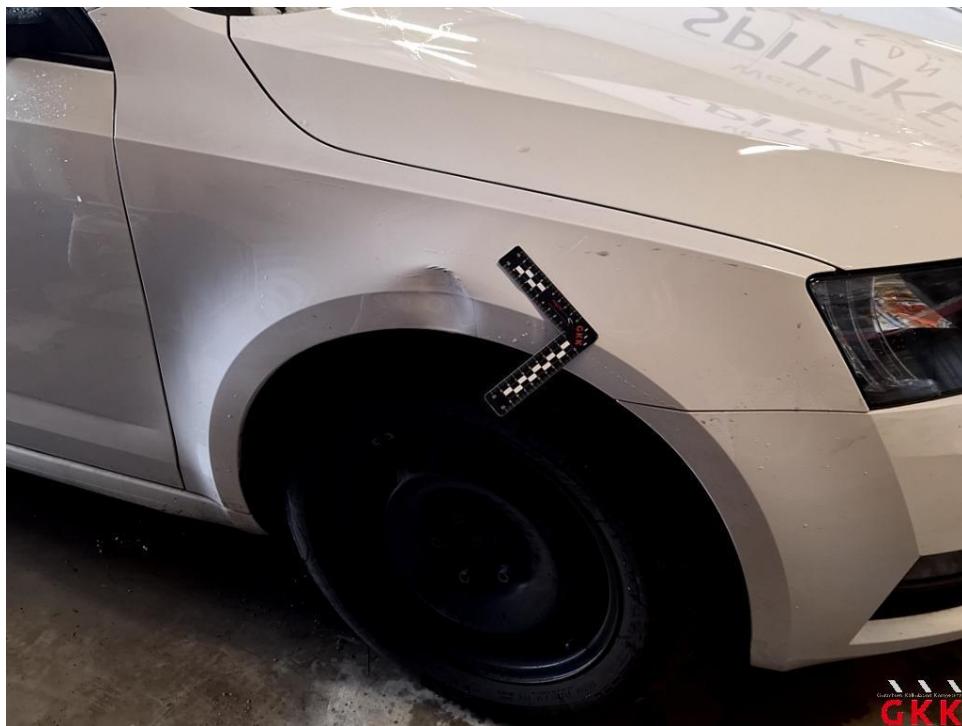
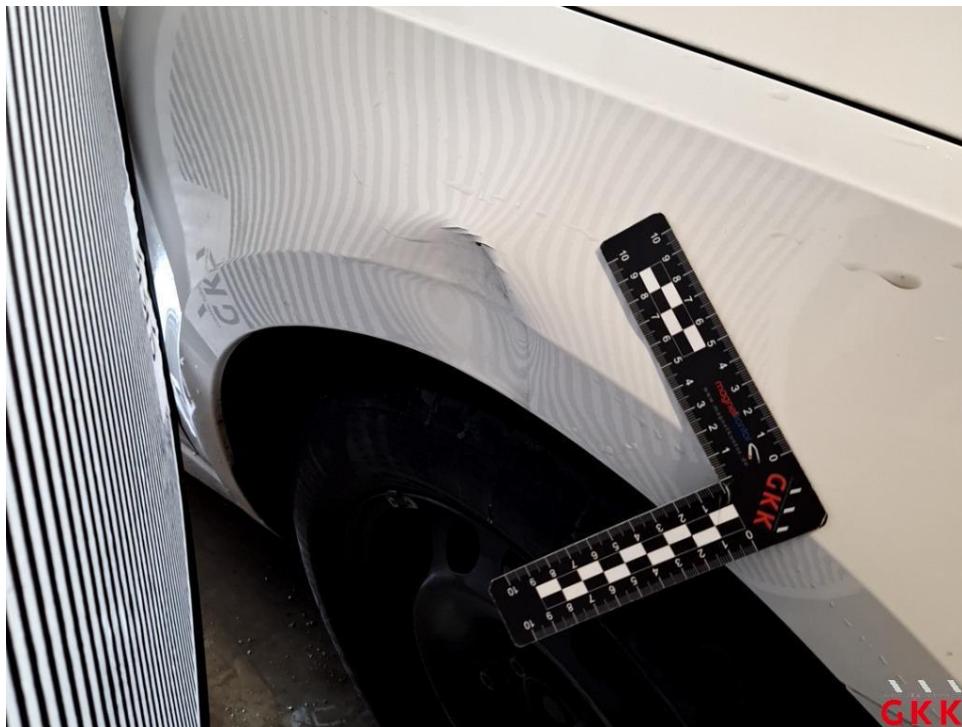
Kotflügel vorne rechts, beschädigt, ersetzen (Bild 21, Bild 22)

Bild 21 Kotflügel vorne rechts, beschädigt, ersetzen

Bild 22 Kotflügel vorne rechts, beschädigt, ersetzen

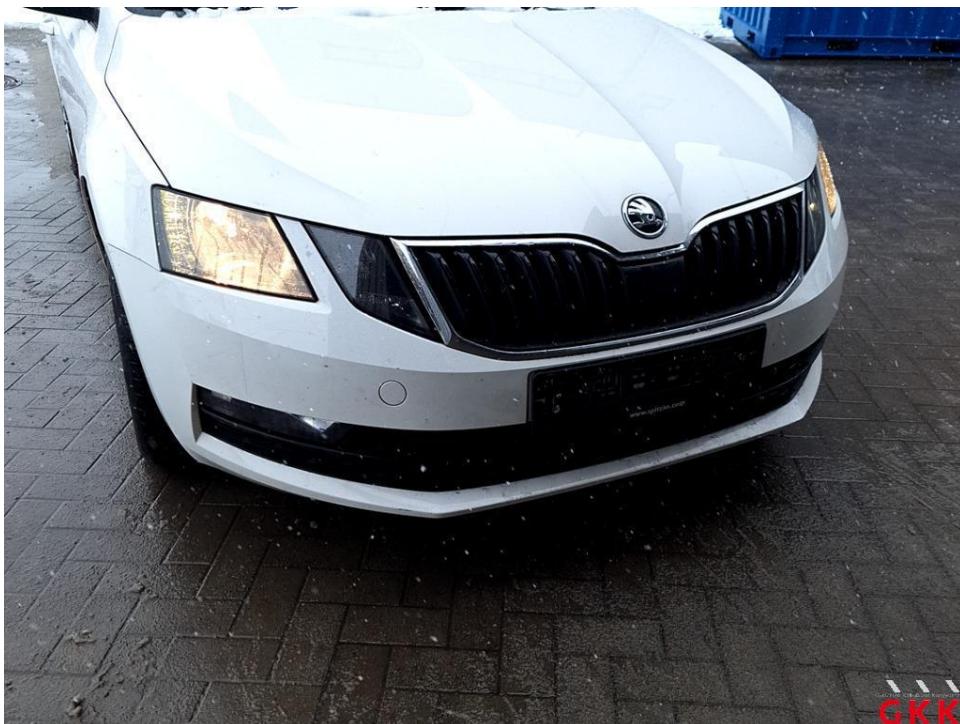
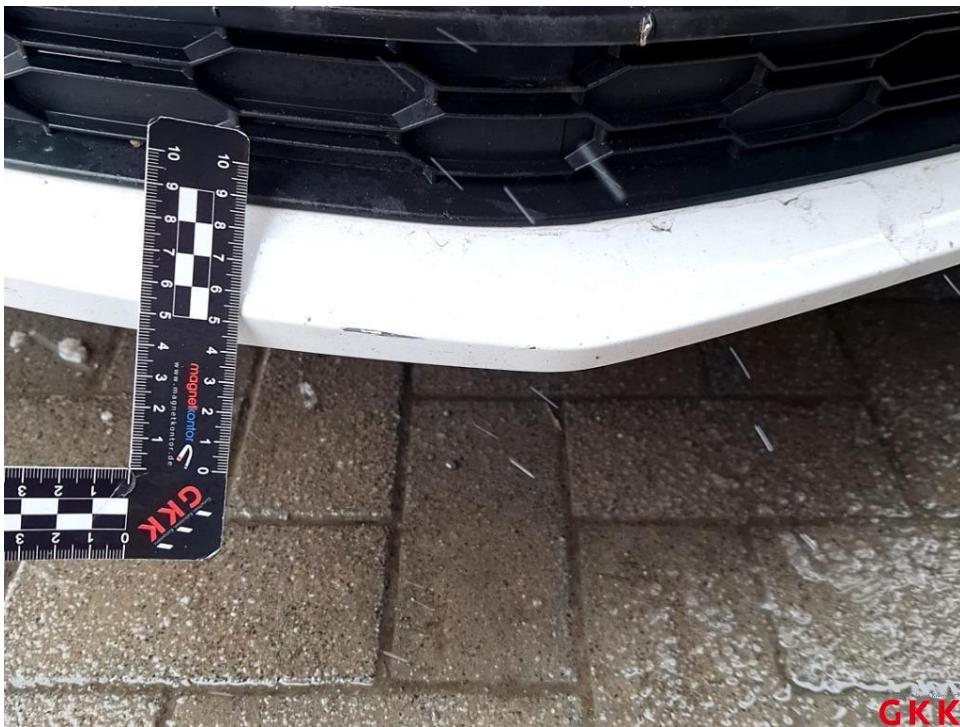
Stoßfänger vorne Verkleidung -lackiert-, verkratzt, Smartrepair (Bild 23, Bild 24)

Bild 23 Stoßfänger vorne, Verkleidung -lackiert-, verkratzt, Smartrepair

Bild 24 Stoßfänger vorne, Verkleidung -lackiert-, verkratzt, Smartrepair

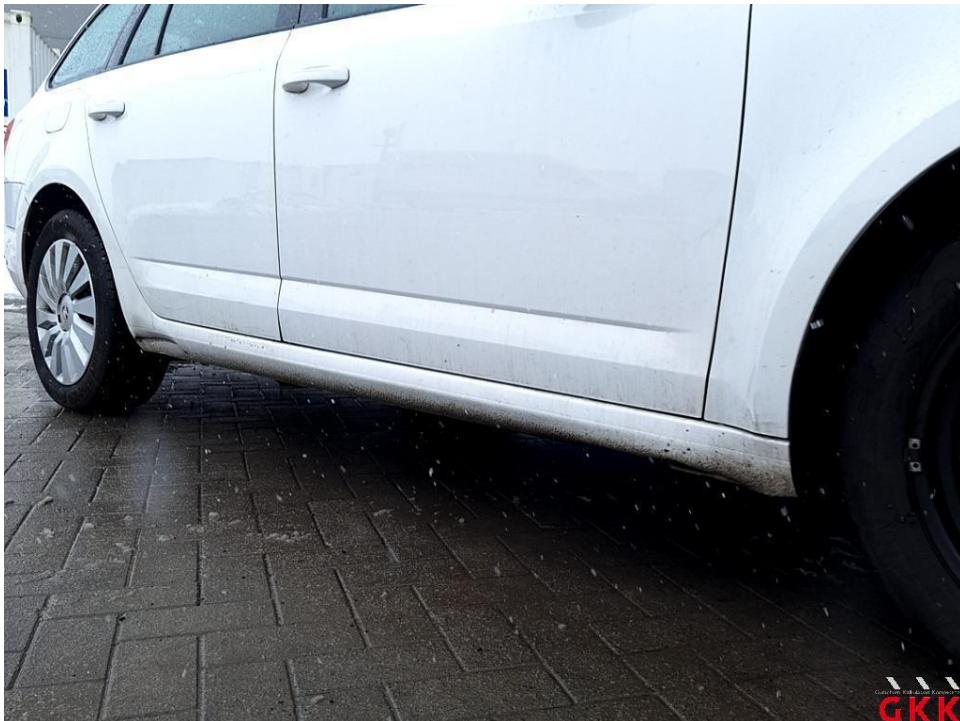
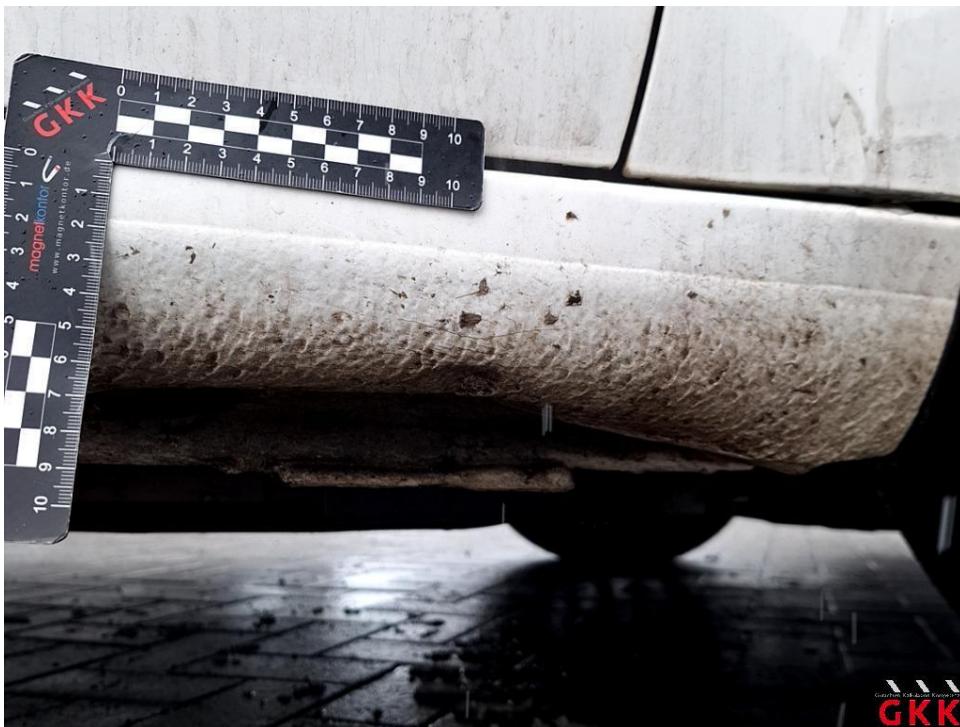
Schweller rechts, beschädigt, instand setzen - lackieren (Bild 25, Bild 26)

Bild 25 Schweller rechts, beschädigt, instand setzen - lackieren

Bild 26 Schweller rechts, beschädigt, instand setzen - lackieren

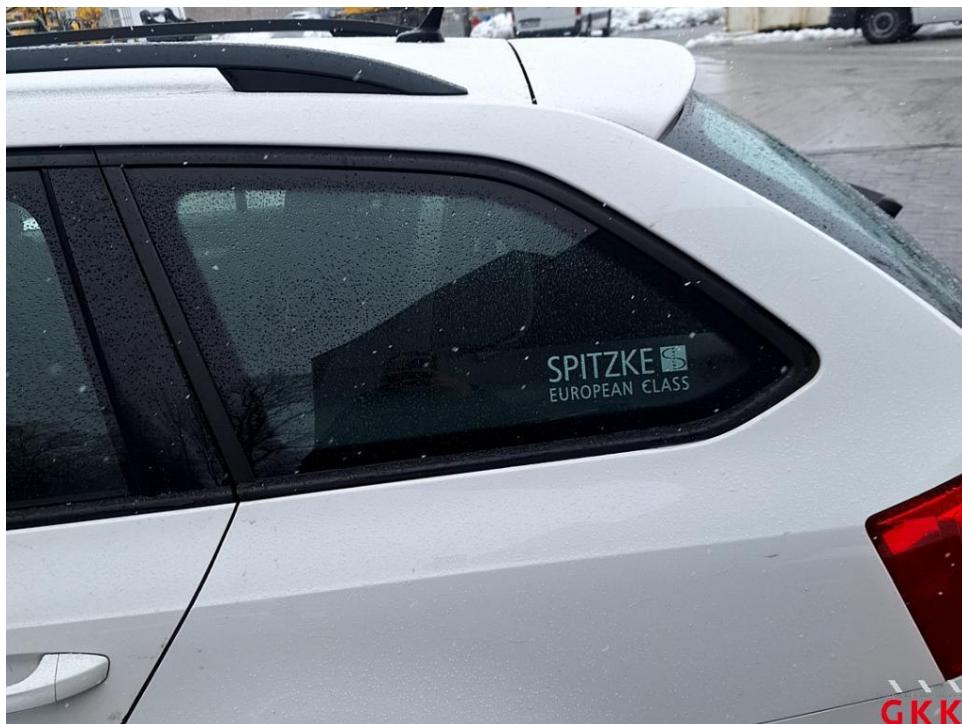
Folierung Scheibe, beklebt, entkleben (Bild 27)

Bild 27 Folierung, Scheibe, beklebt, entkleben

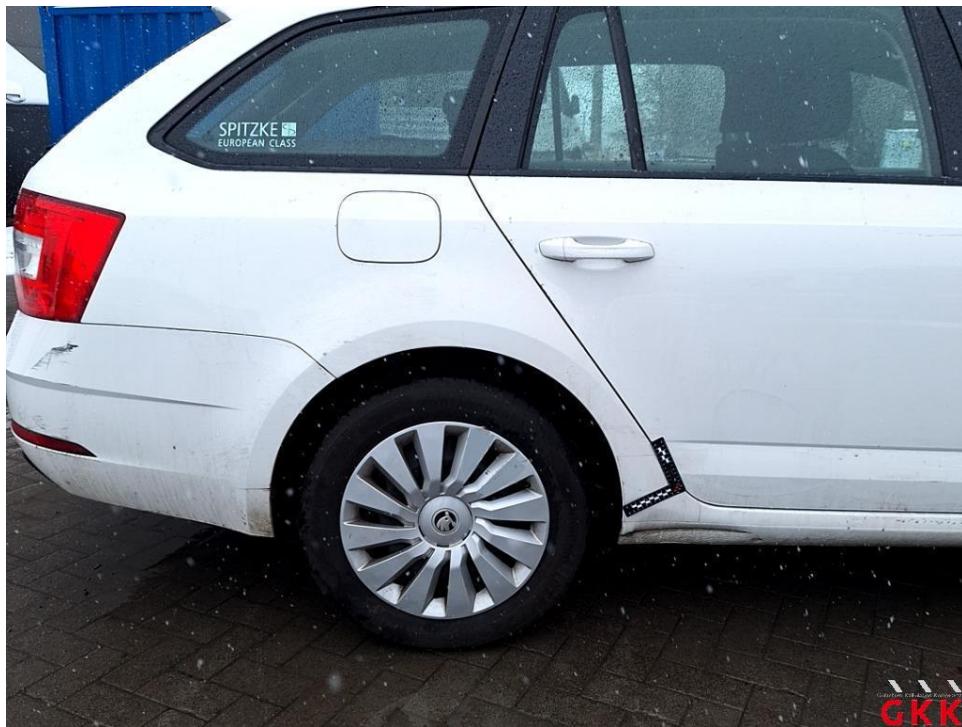
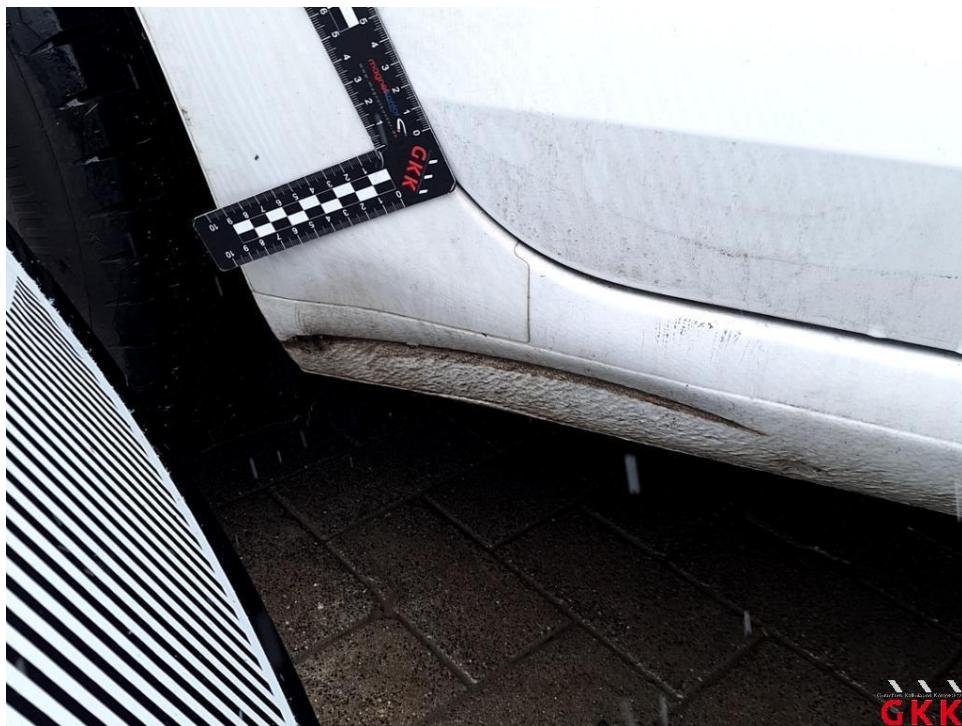
Seitenwand rechts unterhalb, beschädigt, instand setzen - lackieren (Bild 28, Bild 29)

Bild 28 Seitenwand rechts, unterhalb, beschädigt, instand setzen - lackieren

Bild 29 Seitenwand rechts, unterhalb, beschädigt, instand setzen - lackieren

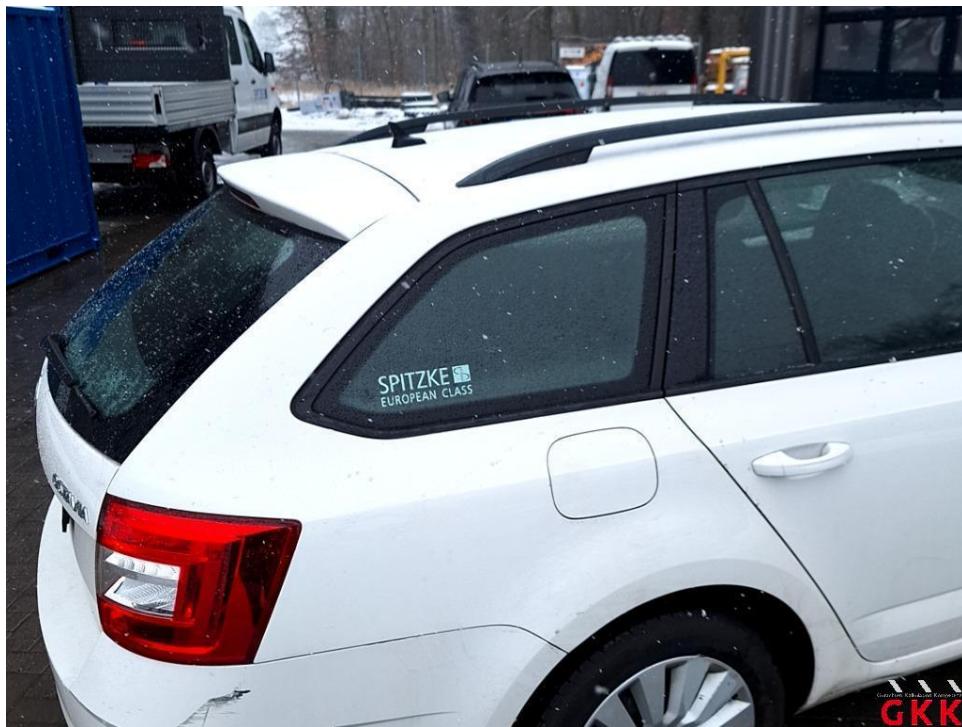
Folierung, beklebt, entkleben (Bild 30)

Bild 30 Folierung, beklebt, entkleben
