» Übersicht

Auftrags-Nr: 1002175913
Besichtigt am: 14.11.2025 08:36
Berichts-Nr: 9442929
FIN: WAUZZZF29NN062949

» Fahrzeugdaten

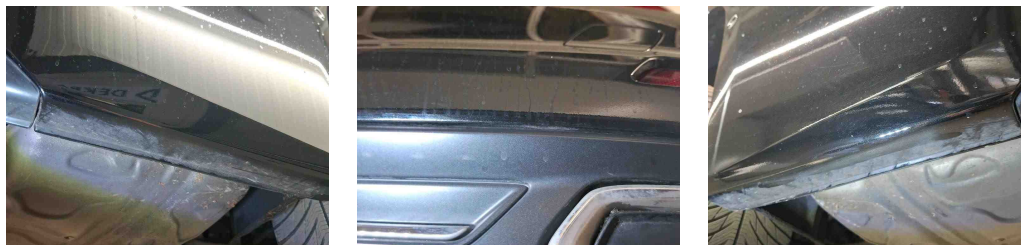
1 - Stoßfänger hinten - Instandsetzung nicht sach-/fachgerecht - Lackieren

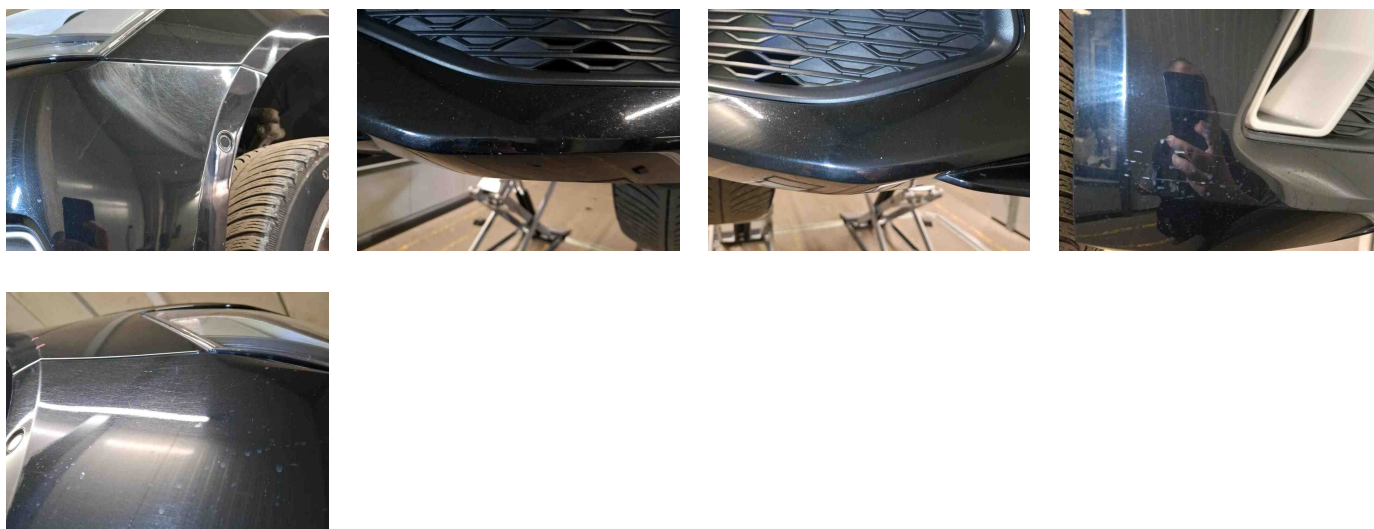
2 - Stoßfänger vorne - Kratzer - Lackieren

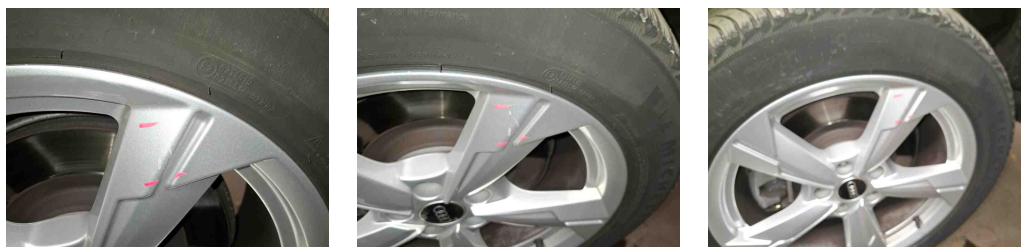
3 - Alufelge hinten links - Kratzer - Optische Wertminderung

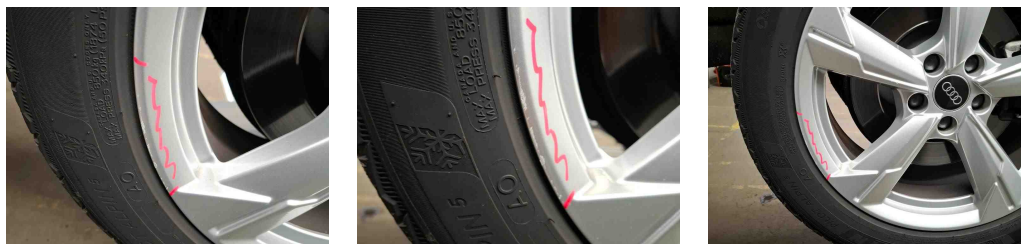
4 - Alufelge hinten rechts - Kratzer - Optische Wertminderung

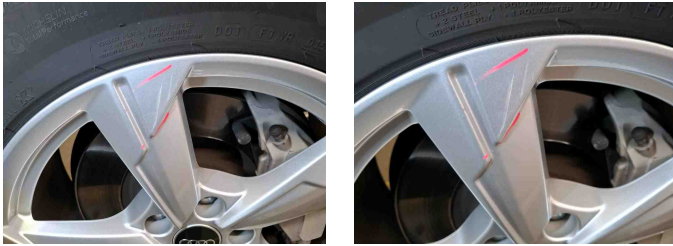
5 - Alufelge vorne links - Kratzer - Optische Wertminderung

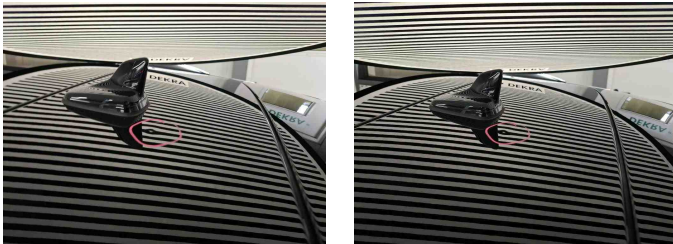
8 - Dach - Delle(n) - Kaltdrücken

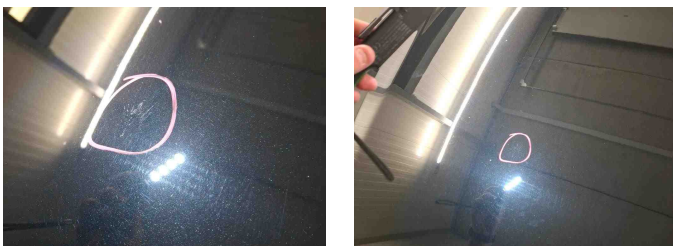
9 - Motorhaube - Anhaftung - Polieren

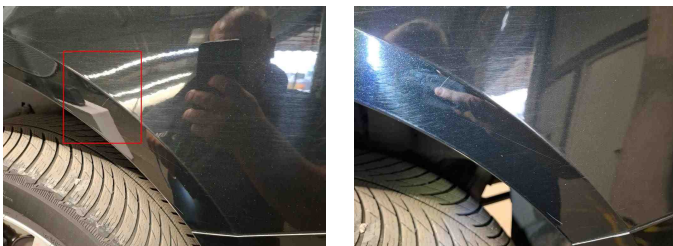
10 - Seitenwand hinten links - Kratzer - Polieren

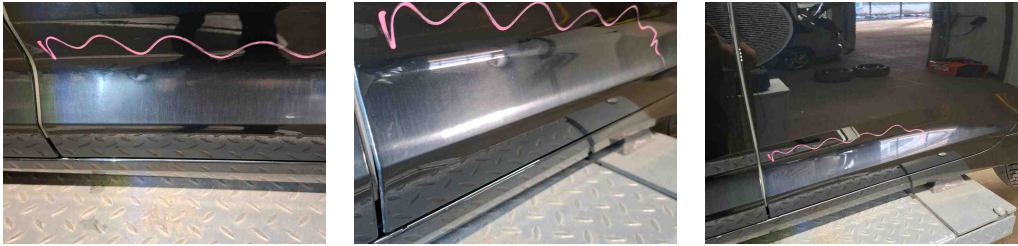
11 - Tür hinten links - Chemische Verunreinigung - Polieren

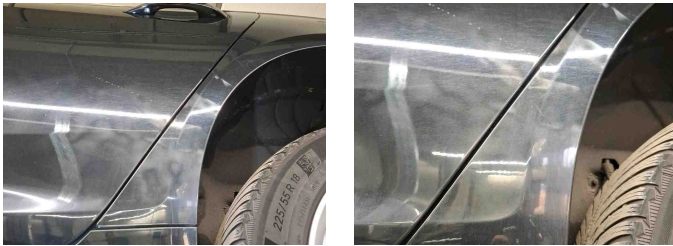
12 - Seitenwand hinten links - Anhaftung - Polieren

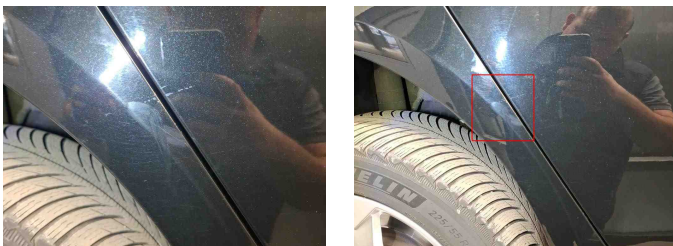
13 - Seitenwand hinten rechts - Kratzer - Polieren

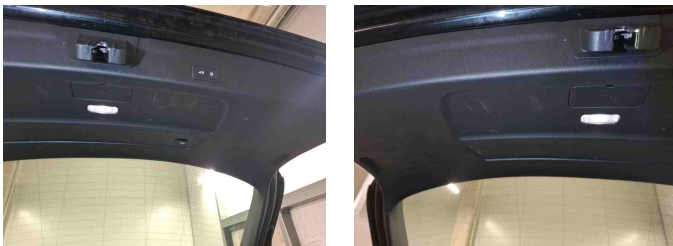
14 - Heckklappenverkleidung - Verschmutzt - Reinigen

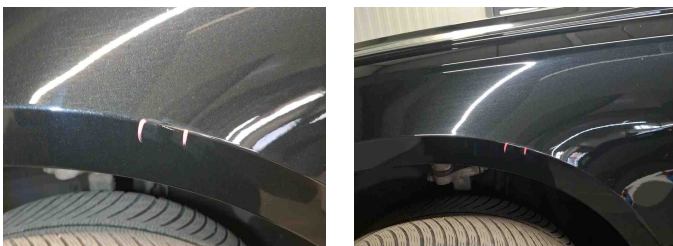
15 - Kotflügel vorne links - Kratzer - Auslegen + Polieren

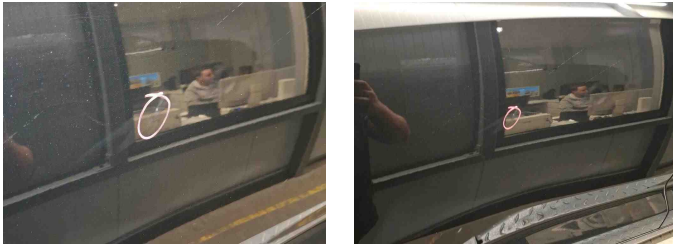
16 - Tür hinten rechts - Kratzer - Auslegen + Polieren

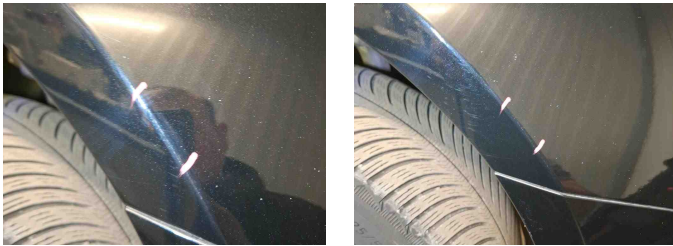
17 - Kotflügel vorne rechts - Kratzer - Auslegen + Polieren

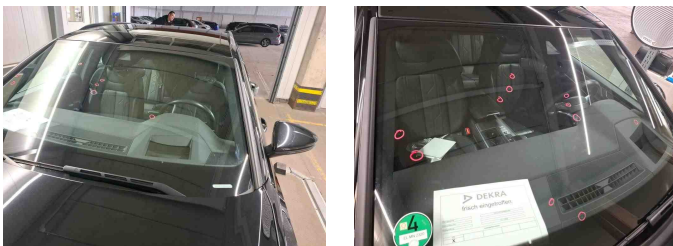
1 - Windschutzscheibe - Steinschlag - Akzeptabel (Gebrauchsspur)

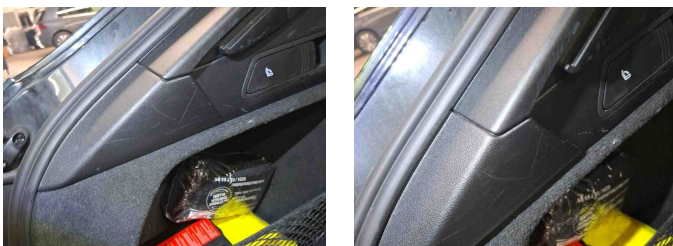
2 - Kofferraumverkleidung links - Kratzer - Akzeptabel (Gebrauchsspur)

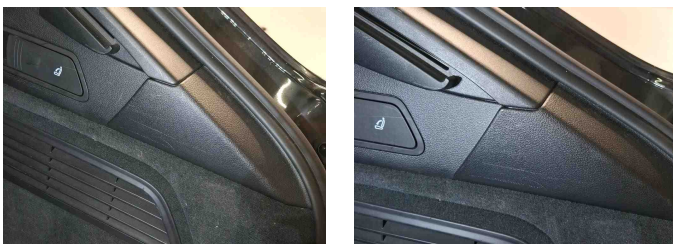
3 - Kofferraumverkleidung rechts - Kratzer - Akzeptabel (Gebrauchsspur)
