## Raport z oględzin pojazdu

| Numer raportu | 217604/12/25-11401 | Data raportu | 29-12-2025 |

| Numer identyfikacyjny (VIN) | <b>WBA1R510505K59038</b> |
| Marka, model | BMW Seria 1 [F20] 17-19 |

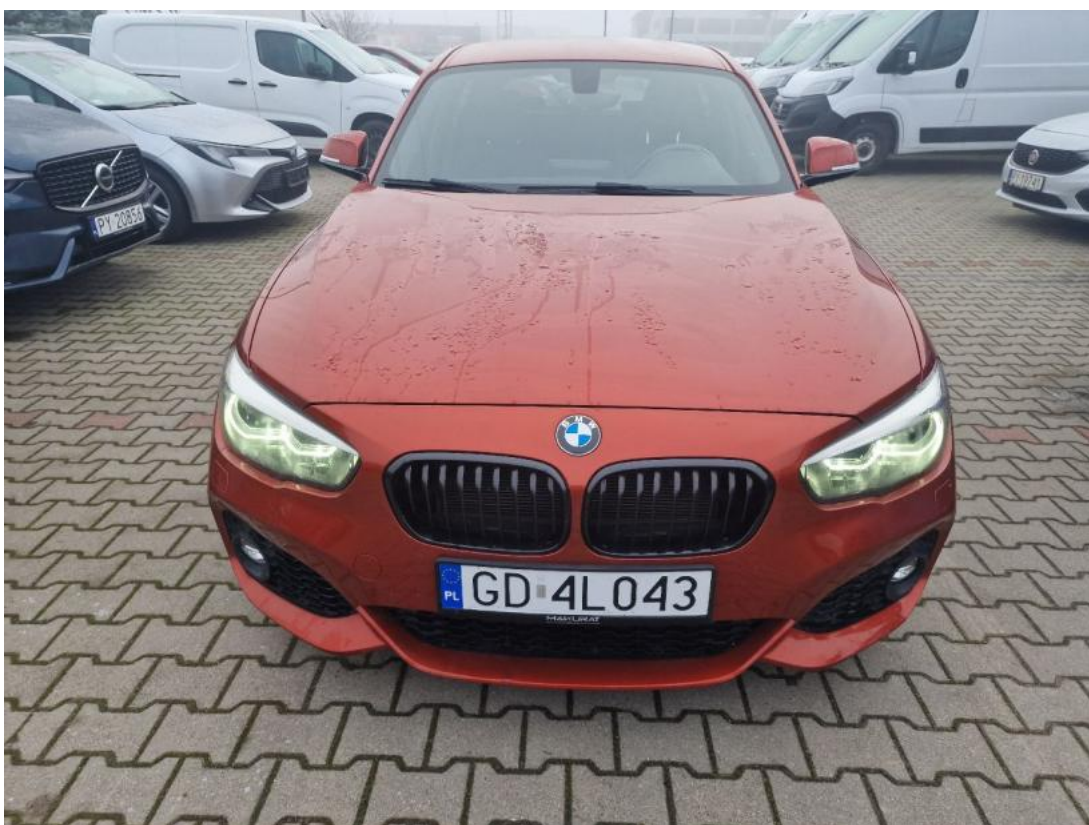
**Fot. 2**

| Poz. | Nazwa pozycji | Opis uszkodzeń | Kwalifik. | Naprawa [rbg] |
|---|---|---|---|---|
| 1 | Okladzina zderzaka przedniego | rysa/odprysk, wgniecenie/odkształcenie, pęknięcia powłoki lakierowej | NA | 1.2 |

Przód

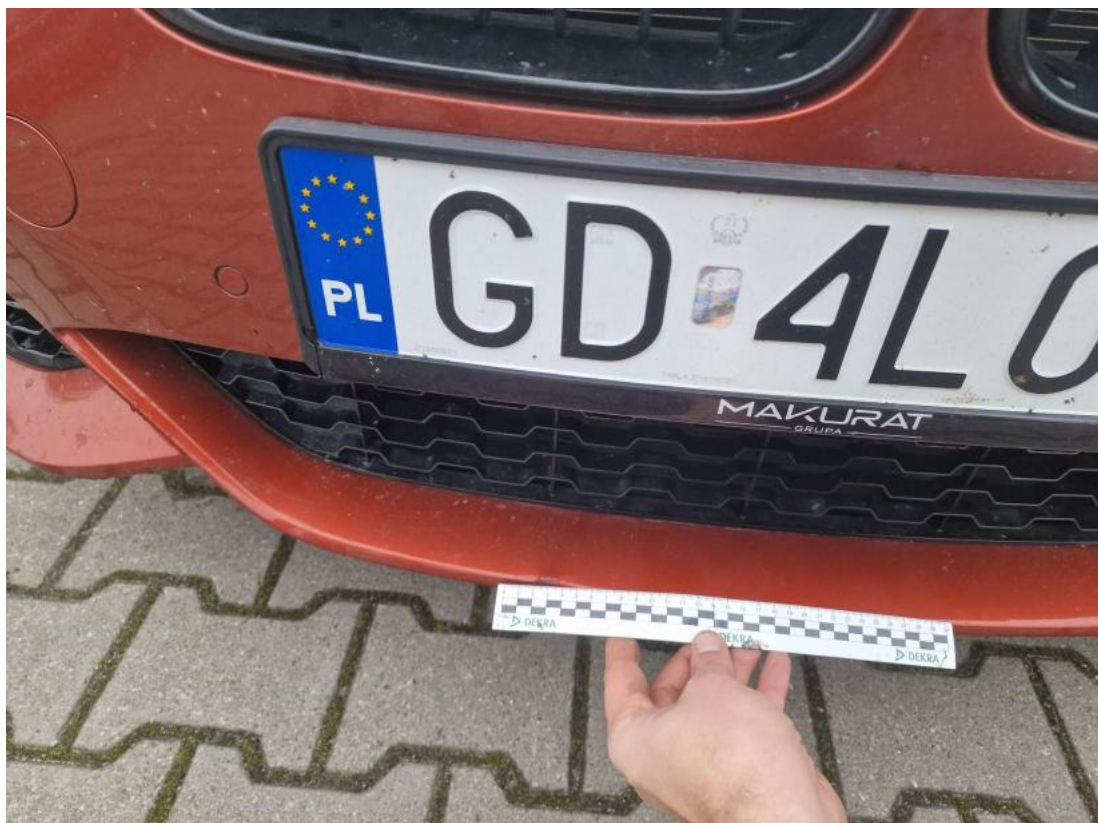
**Fot. 34**  
Zderzak - zdjęcie poglądowe 1

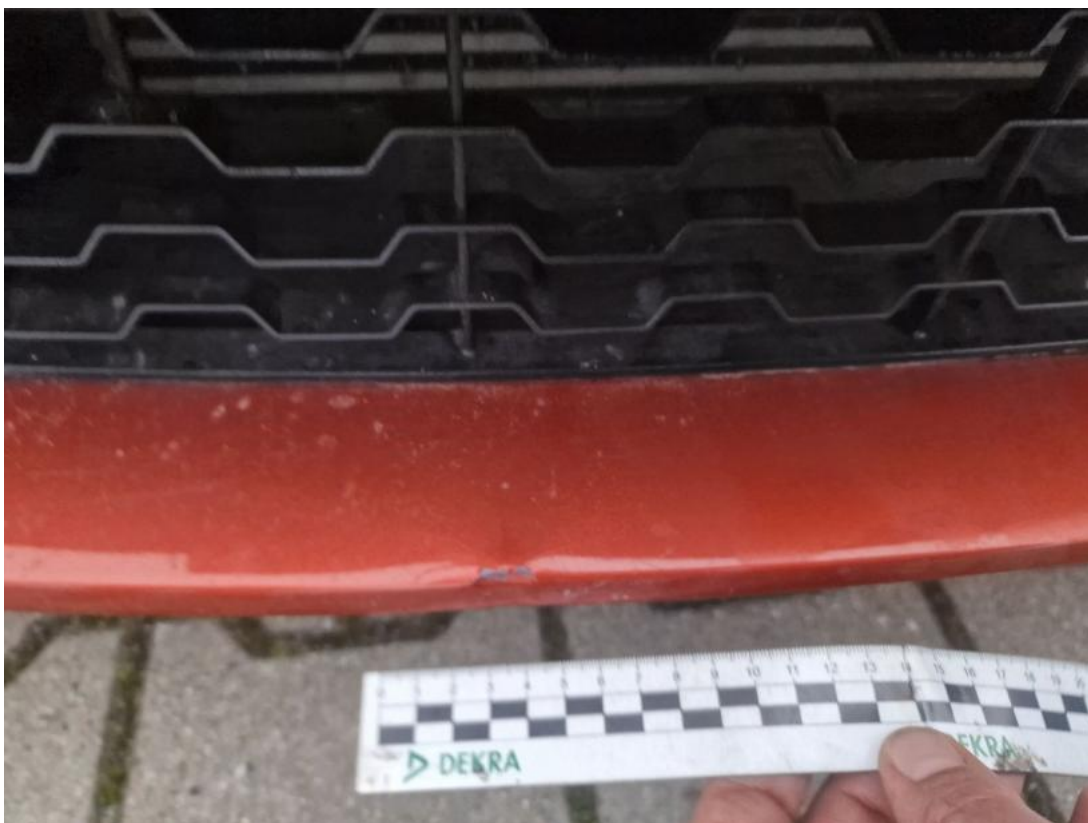
**Fot. 35**

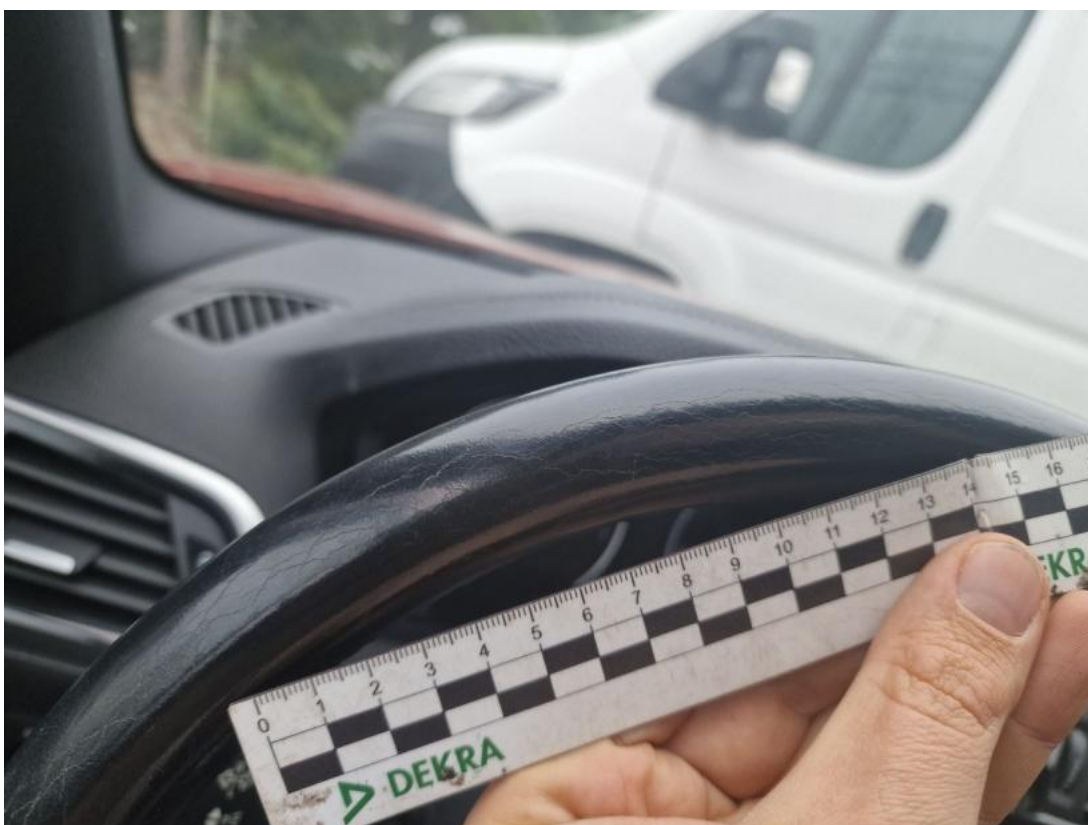
| Poz. | Nazwa pozycji | Opis uszkodzeń | Kwalifik. | Naprawa [rbg] |
|---|---|---|---|---|
| 2 | Kierownica skórzana z Airbag | zarysowanie, ubytki materiału | | |

**Fot. 36**

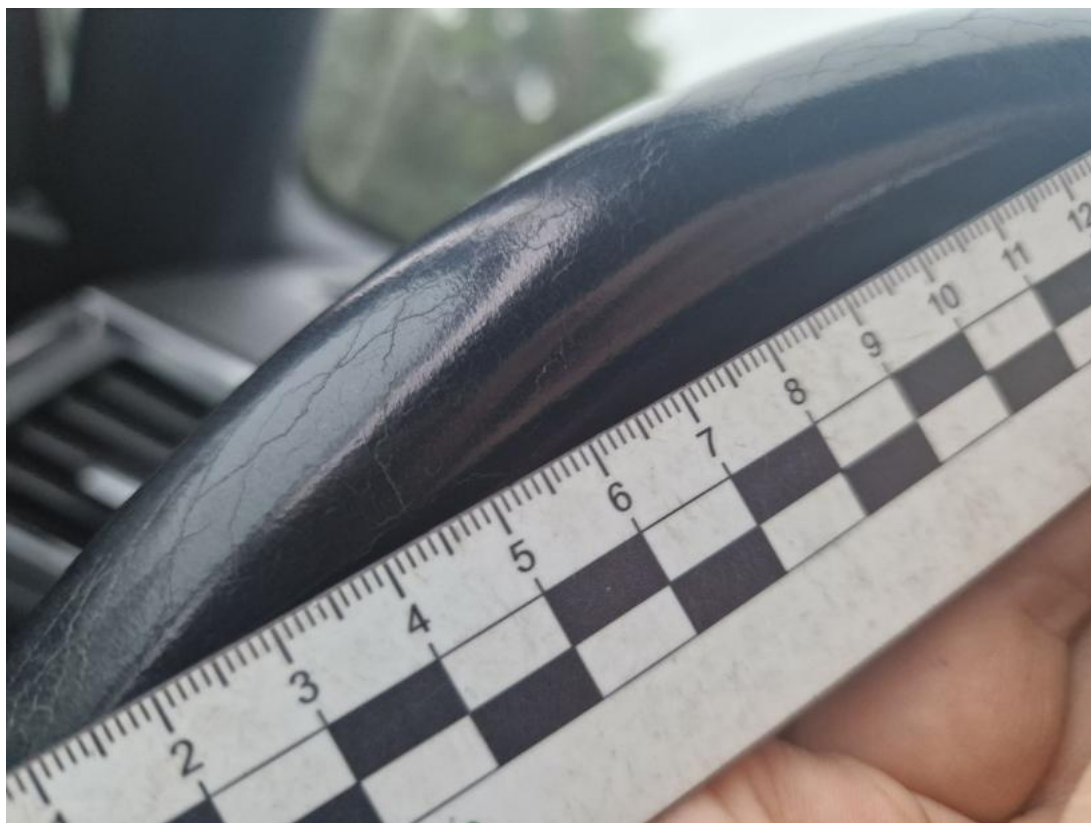
**Fot. 37**
