Zustandsbericht

Angaben zum Fahrzeug

Hersteller	Opel	Besichtigungszustand	ausreichend
Typ/Modell	Insignia Limousine NB	Laufleistung (abgelesen)	173.300 km
Fahrgestellnummer	W0LGM5EL2D1012555	Erstzulassung	28.09.2012

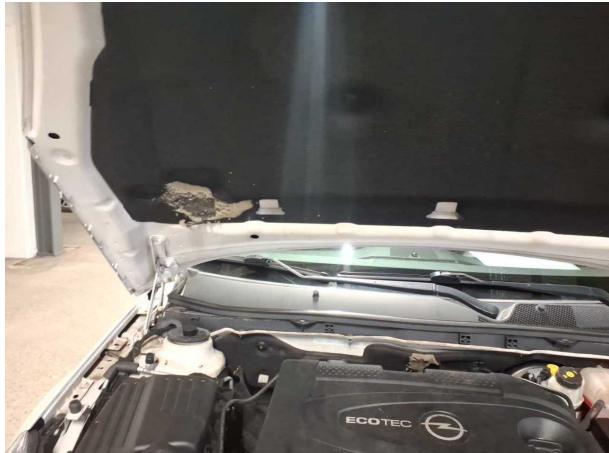
Beschädigung #1: Motorhaube: Dämmmatte - beschädigt - erneuern

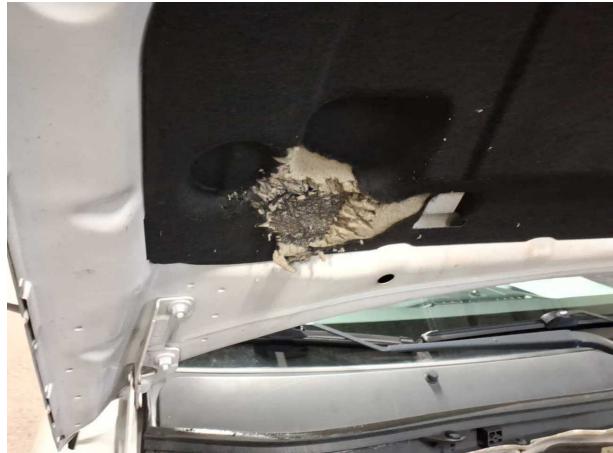
Beschädigung #1: Motorhaube: Dämmmatte - beschädigt - erneuern

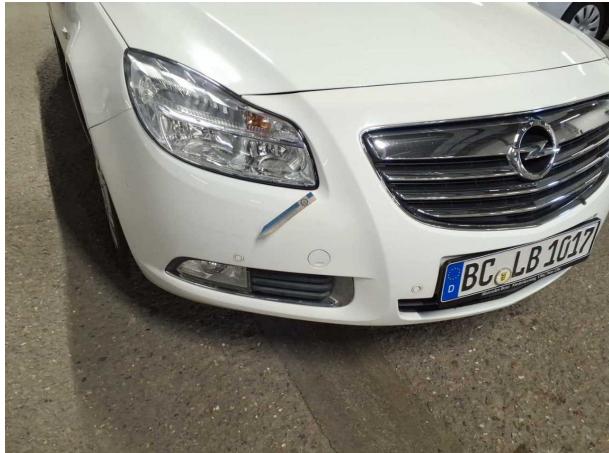
Beschädigung #2: Stoßfänger vorn: Stoßfänger vorn - Delle / Lackschaden - instandsetzen und lackieren

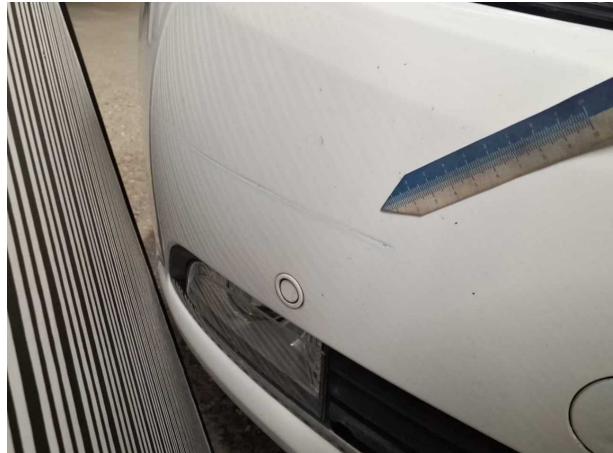
Beschädigung #2: Stoßfänger vorn: Stoßfänger vorn - Delle... Lackschaden - instandsetzen und lackieren

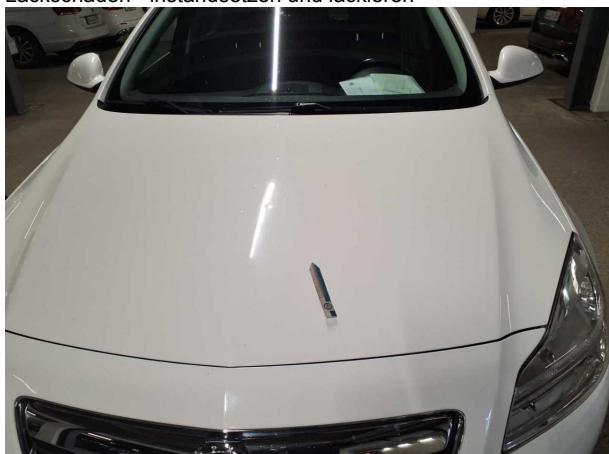
Beschädigung #3: Karosserie: Karosserie - Hagelschaden - sanft instandsetzen

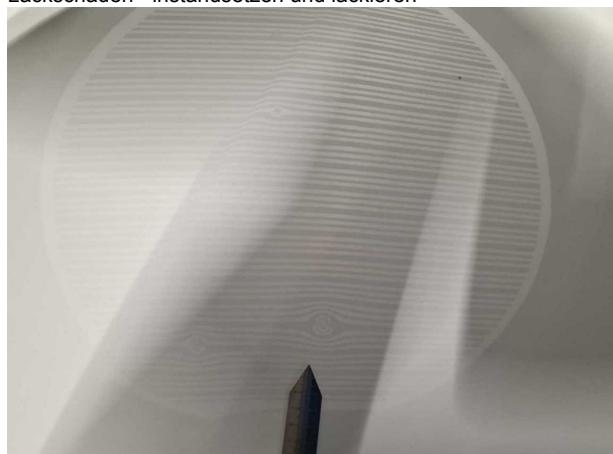
Beschädigung #3: Karosserie: Karosserie - Hagelschaden - sanft instandsetzen

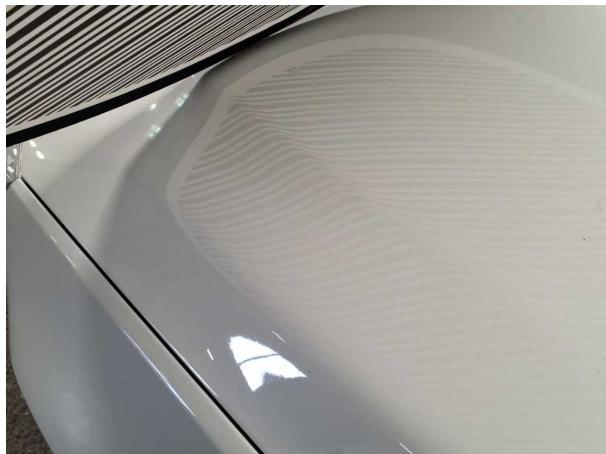
Beschädigung #3: Karosserie: Karosserie - Hagelschaden - sanft instandsetzen

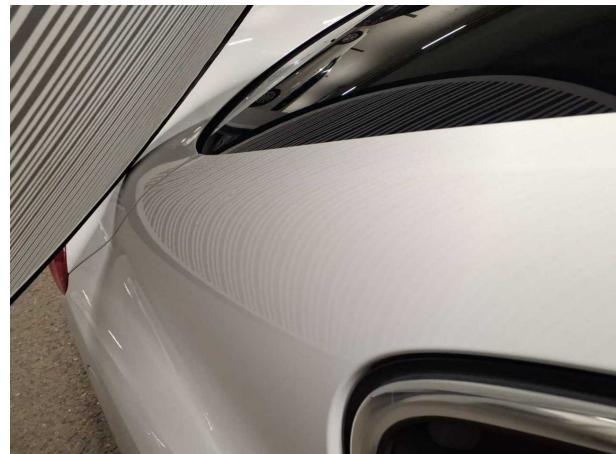
Beschädigung #3: Karosserie: Karosserie - Hagelschaden - sanft instandsetzen

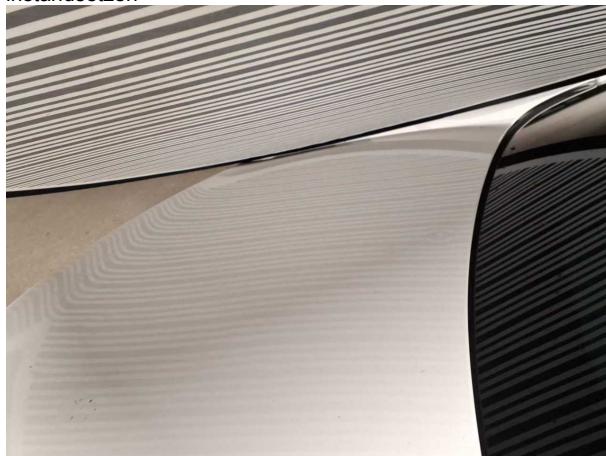
Beschädigung #3: Karosserie: Karosserie - Hagelschaden - sanft instandsetzen

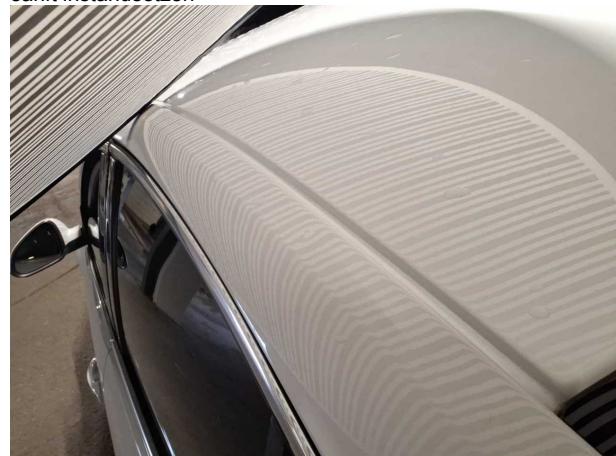
Beschädigung #3: Karosserie: Karosserie - Hagelschaden - sanft instandsetzen

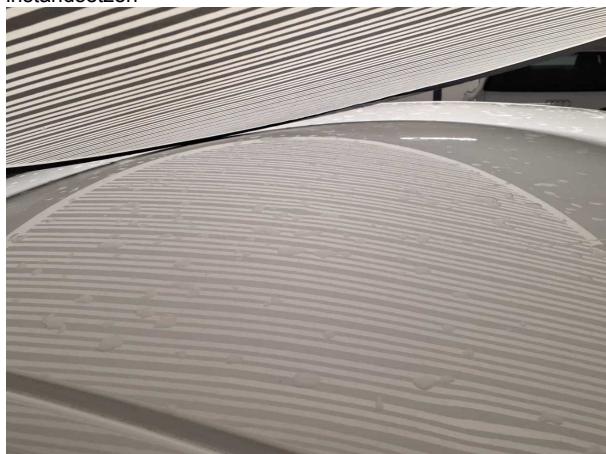
Beschädigung #3: Karosserie: Karosserie - Hagelschaden - sanft instandsetzen

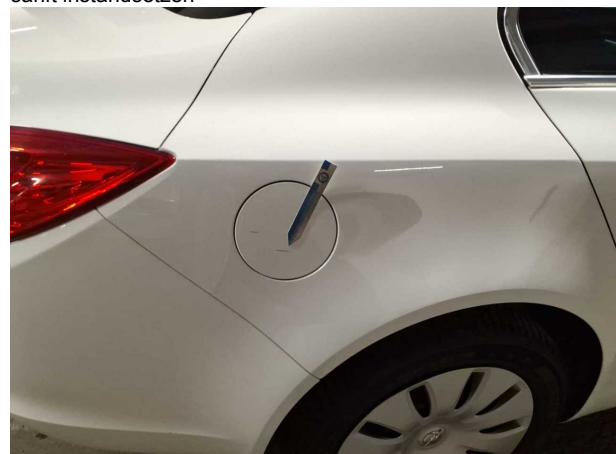
Beschädigung #4: Kraftstoffanlage: Tankdeckel - Kratzer - lackieren

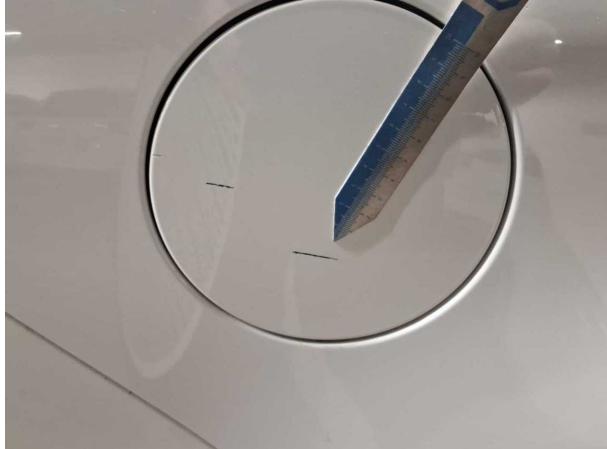
Beschädigung #4: Kraftstoffanlage: Tankdeckel - Kratzer - lackieren

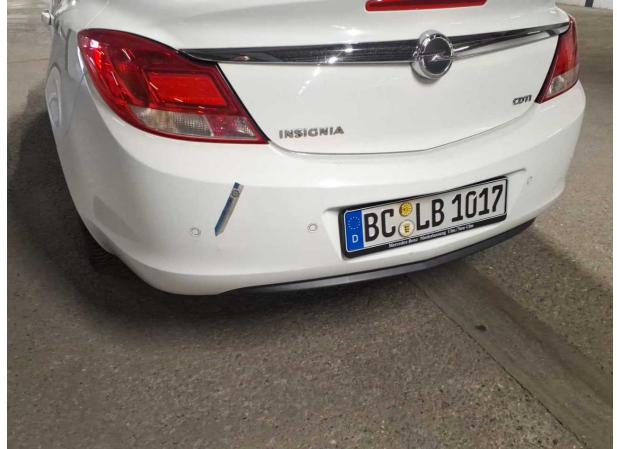
Beschädigung #5: Stoßfänger hinten: Stoßfänger hinten - Delle / Lackschaden - instandsetzen und lackieren

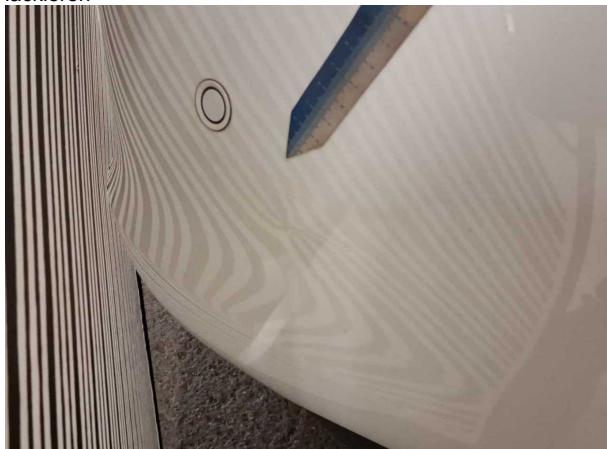
Beschädigung #5: Stoßfänger hinten: Stoßfänger hinten - Delle / Lackschaden - instandsetzen und lackieren

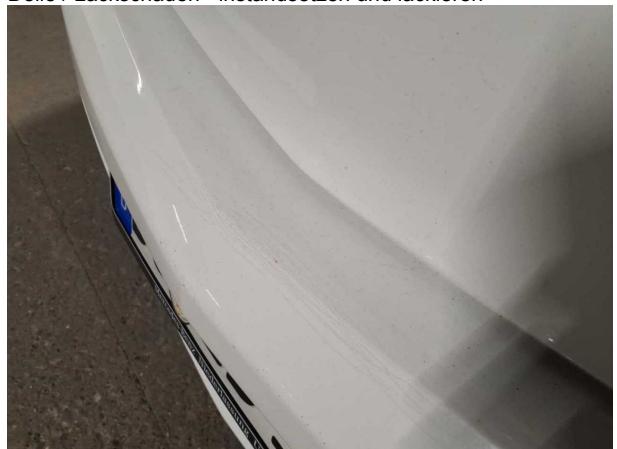
Beschädigung #5: Stoßfänger hinten: Stoßfänger hinten - Delle / Lackschaden - instandsetzen und lackieren

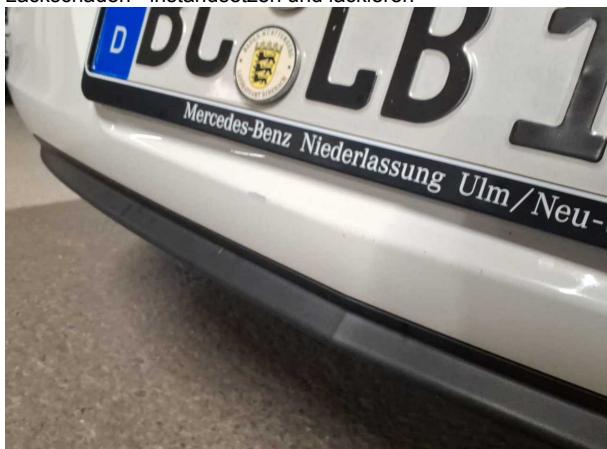
Beschädigung #5: Stoßfänger hinten: Stoßfänger hinten - Delle / Lackschaden - instandsetzen und lackieren

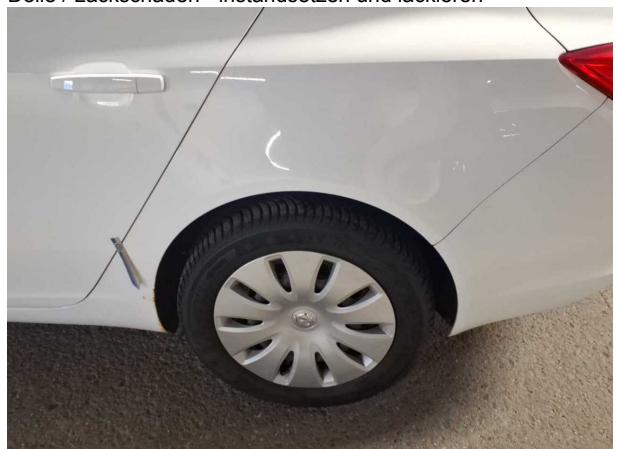
Beschädigung #6: Seitenwand links: Seitenwand - Korrosion - instandsetzen und lackieren

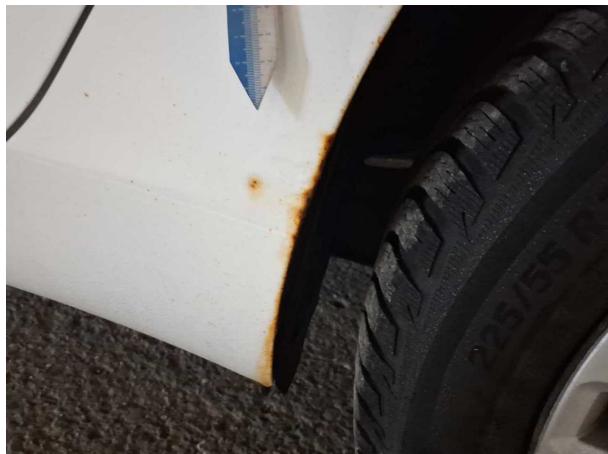
Beschädigung #6: Seitenwand links: Seitenwand - Korrosion -
instandsetzen und lackieren

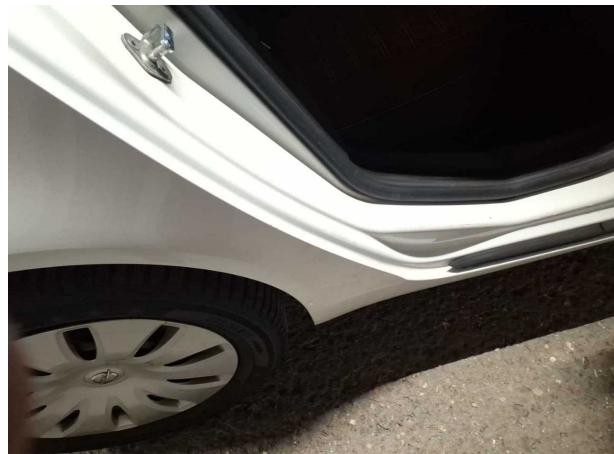
Beschädigung #7: Karosserie: C-Säule rechts - Kratzer -
Smart Repair

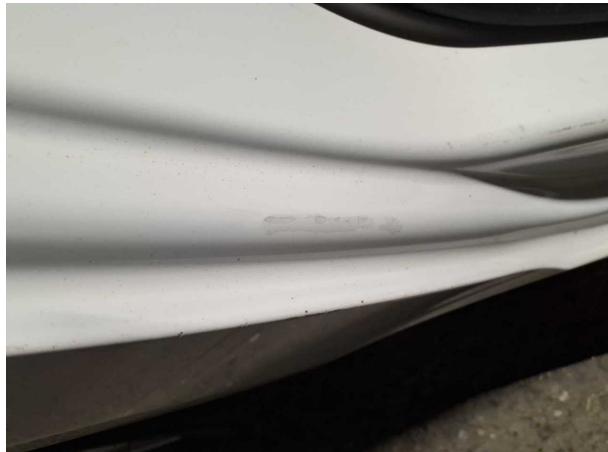
Beschädigung #7: Karosserie: C-Säule rechts - Kratzer - Smart
Repair

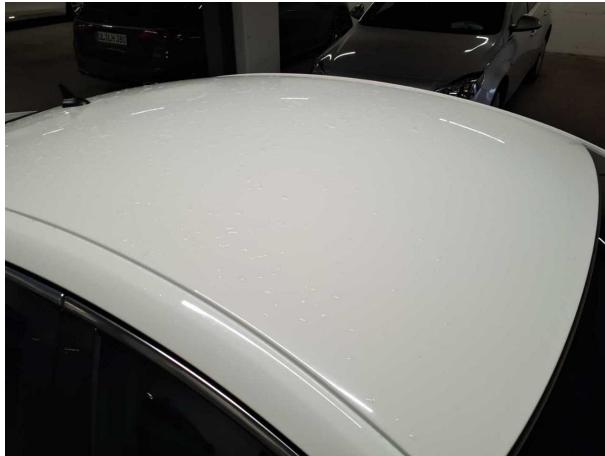
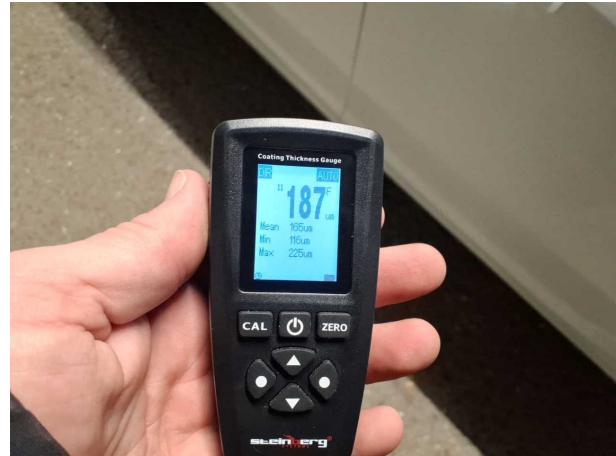
Nachlackierung 1: Dach

Nr.	Ort
1	Dach, fachgerecht ausgeführt, Reparaturrechnung nicht vorhanden
2	Kotflügel links, fachgerecht ausgeführt, Reparaturrechnung nicht vorhanden
3	Motorhaube, fachgerecht ausgeführt, Reparaturrechnung nicht vorhanden

Nr.	Ort	Messung
1	Dach	191 µm
2	Dachholm links	130 µm
3	Dachholm rechts	116 µm
4	Heckklappe/-tür	137 µm
5	Kotflügel links	198 µm
6	Kotflügel rechts	134 µm
7	Motorhaube	186 µm
8	Seitenwand links	106 µm
9	Seitenwand rechts	110 µm
10	Tür hinten links	131 µm
11	Tür hinten rechts	119 µm
12	Tür vorne links	132 µm
13	Tür vorne rechts	135 µm
