Zustandsbericht

Angaben zum Fahrzeug

Hersteller	Opel	Besichtigungszustand	ausreichend
Typ/Modell	Insignia Sports Tourer SW	Laufleistung (abgelesen)	164.721 km
Fahrgestellnummer	W0LGM8EL8C1044202	Erstzulassung	01.12.2011

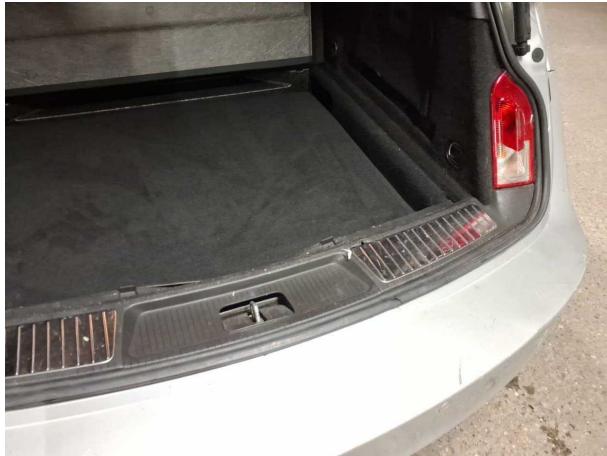
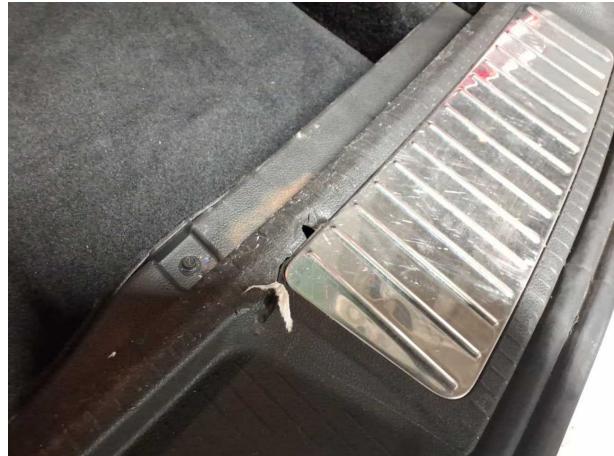
Beschädigung #1: Verkleidungen/Abdeckungen: Verkleidung Ladekante - gebrochen / gerissen - erneuern

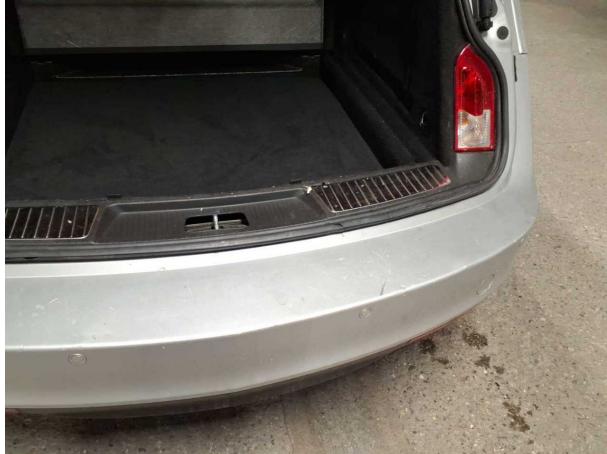
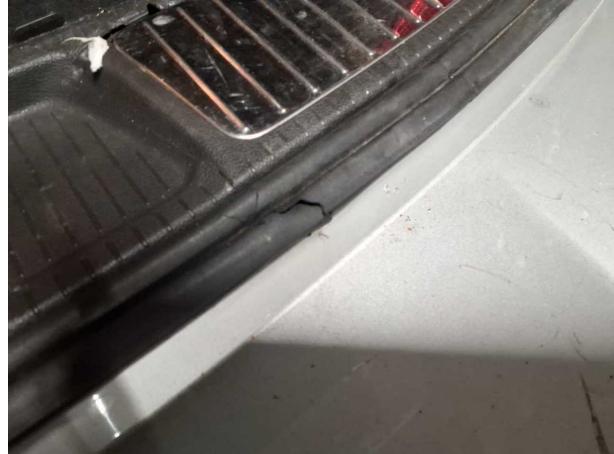
Beschädigung #2: Heckklappe/-tür: Dichtung - gebrochen / gerissen - erneuern

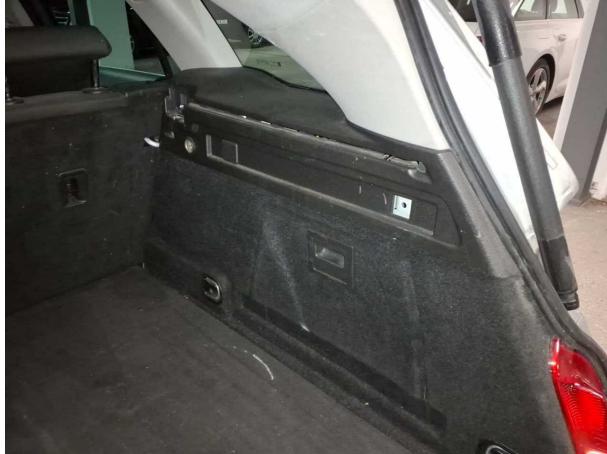
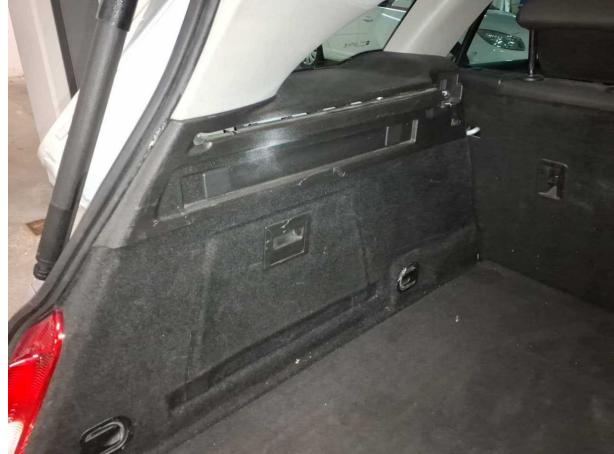
Beschädigung #3: Verkleidungen/Abdeckungen: Kofferraumverkleidung - Kratzer - Wertminderung

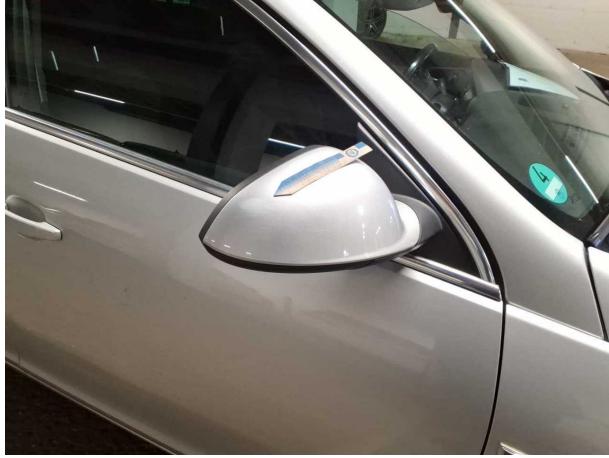
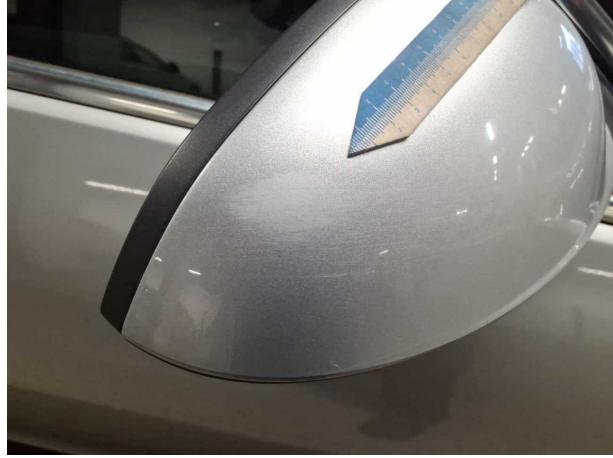
Beschädigung #4: Außenspiegel rechts: Abdeckkappe - Kratzer - lackieren

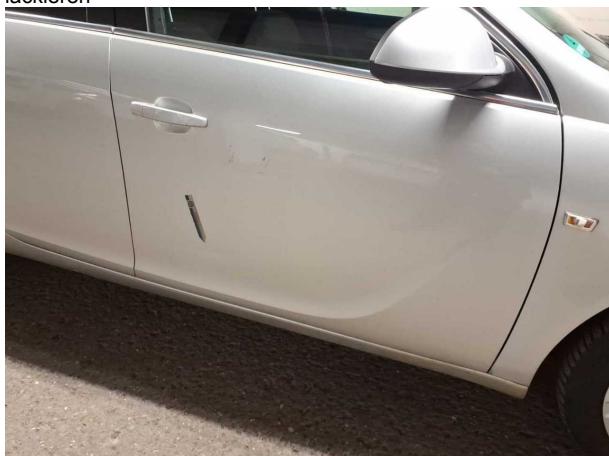
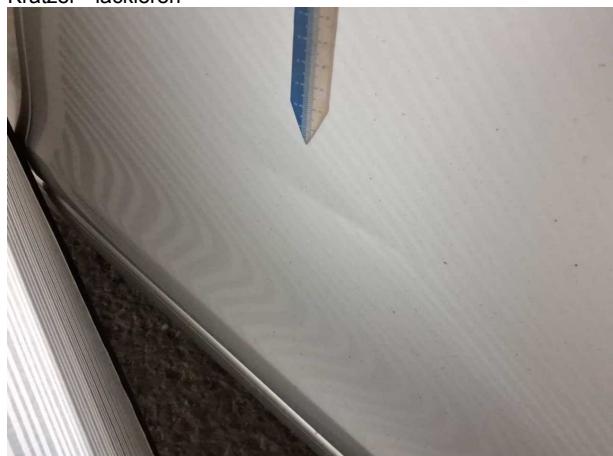
Beschädigung #5: Tür vorn rechts: Tür - Delle / Lackschaden - instandsetzen und lackieren

Beschädigung #5: Tür vorn rechts: Tür - Delle / Lackschade...
instandsetzen und lackieren

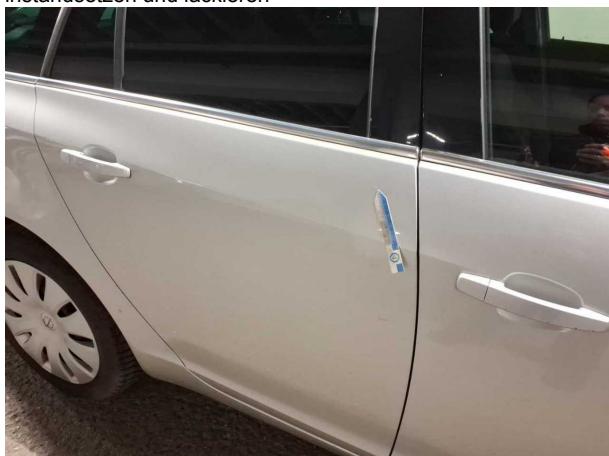
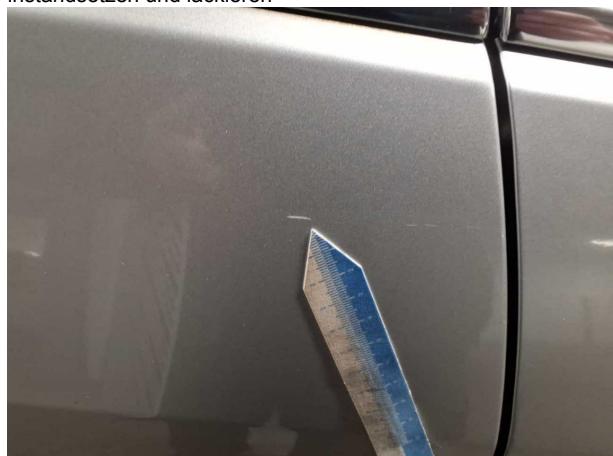
Beschädigung #6: Tür hinten rechts: Tür - Kratzer - lackieren

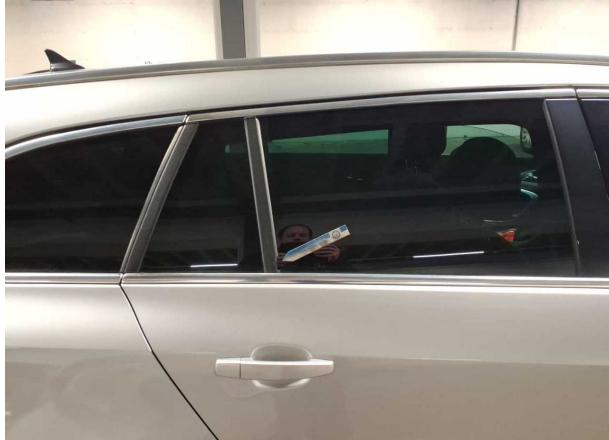
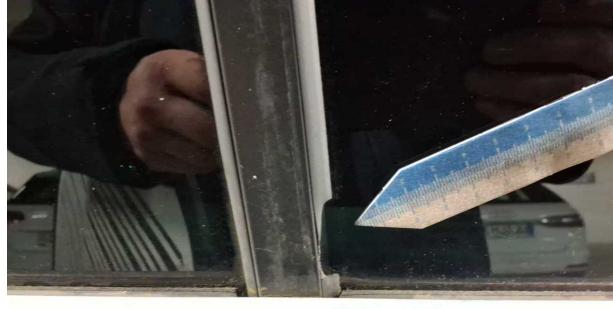
Beschädigung #7: Tür hinten rechts: Fensterführung (Gummi) - beschädigt - erneuern

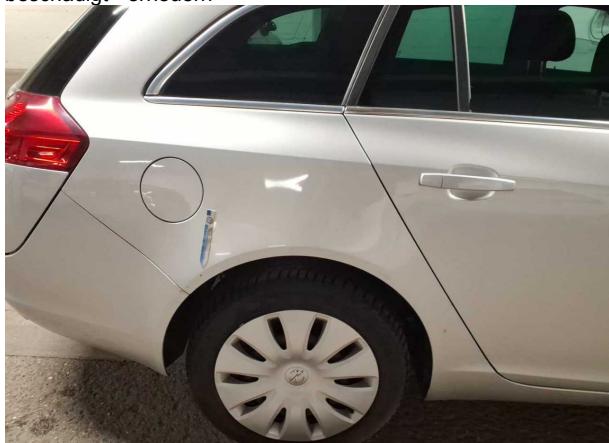
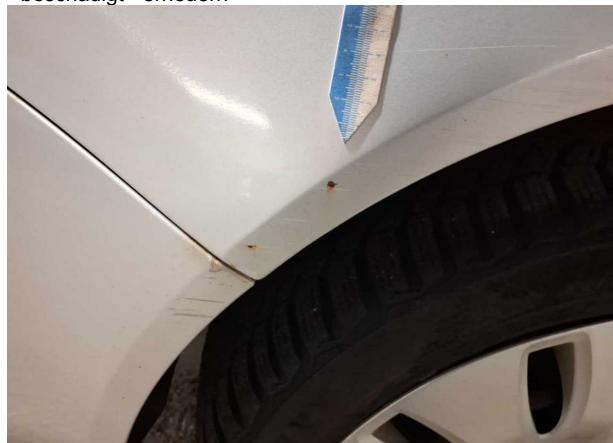
Beschädigung #8: Seitenwand rechts: Seitenwand - Kratzer - lackieren

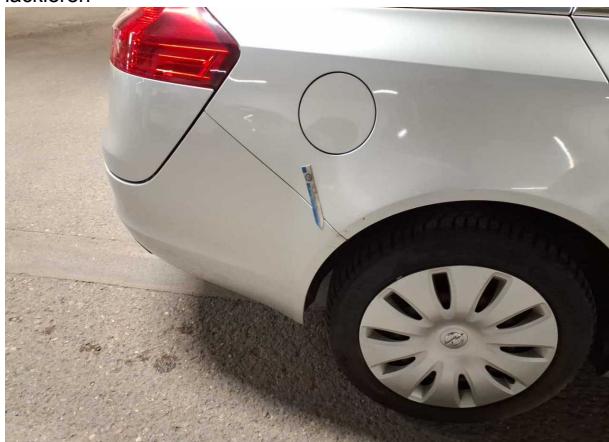
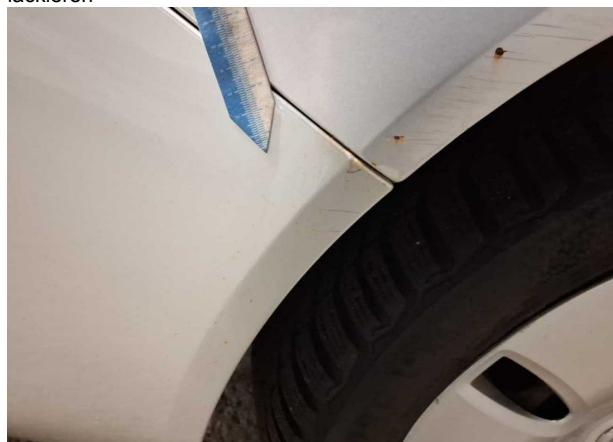
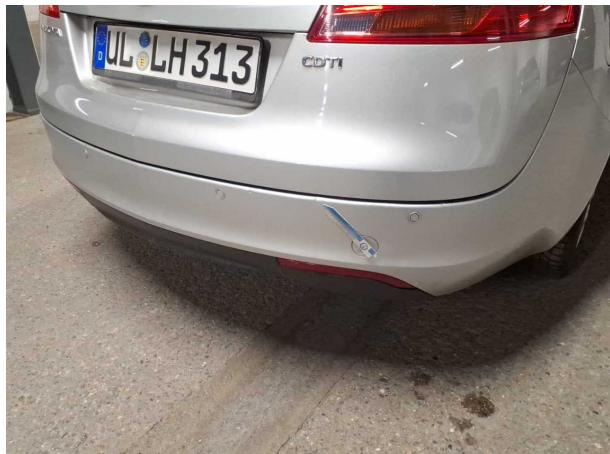
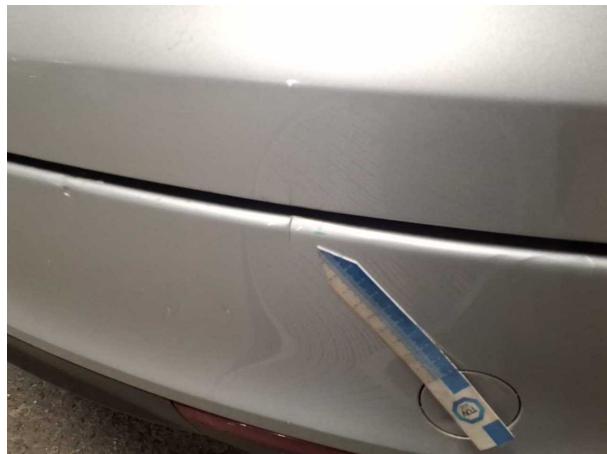
Beschädigung #9: Stoßfänger hinten: Stoßfänger hinten - Delle / Lackschaden - lackieren

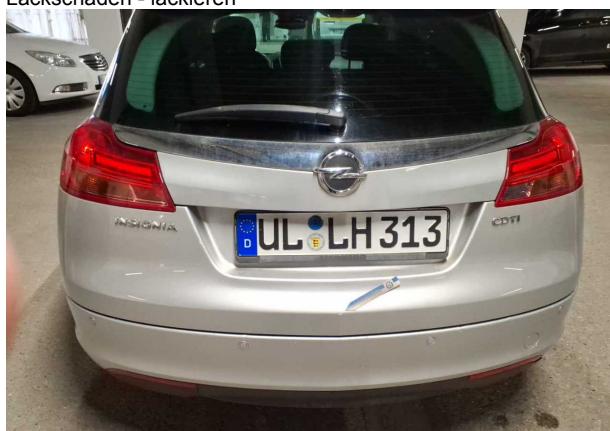
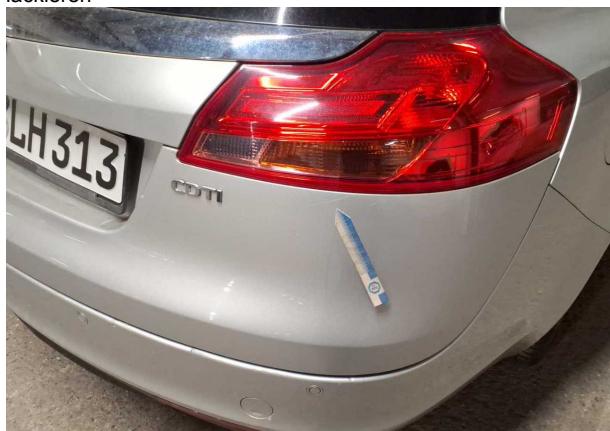
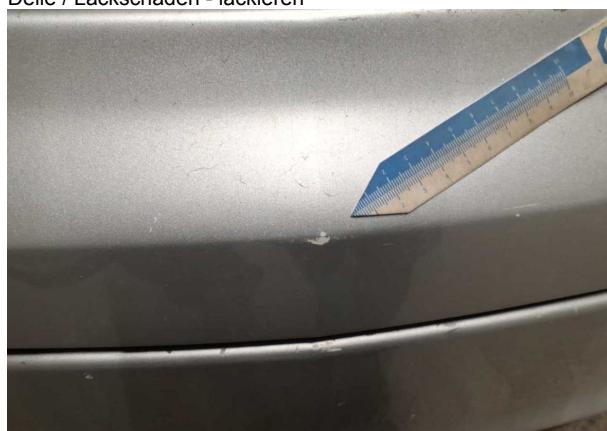
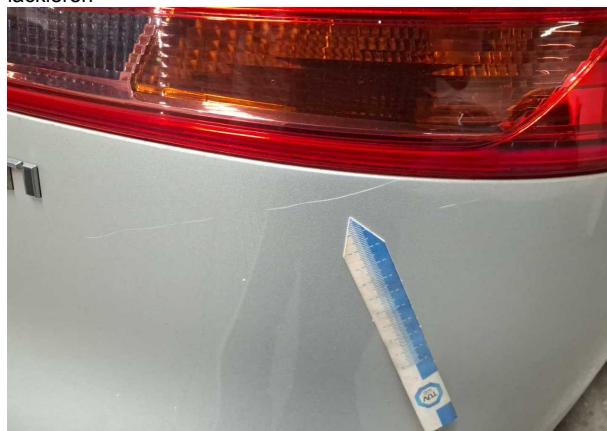
Beschädigung #10: Heckklappe/-tür: Heckklappe - Kratzer - lackieren

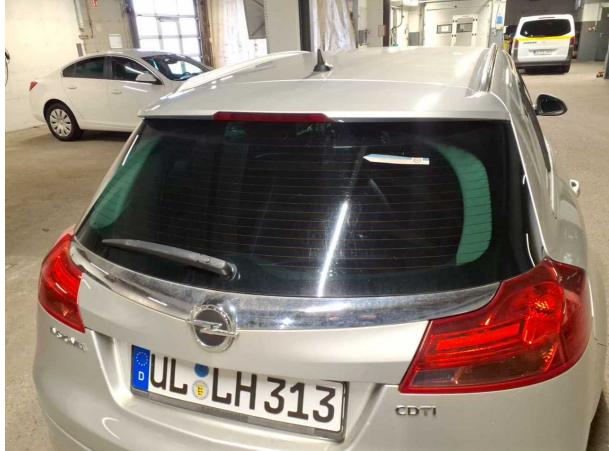
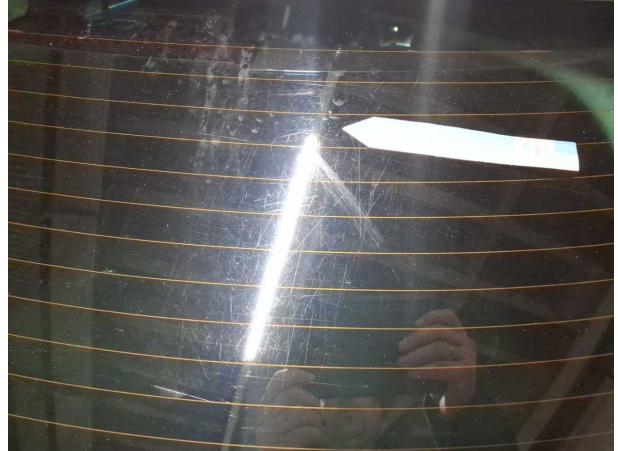
Beschädigung #11: Verglasung: Heckscheibe - Kratzer - Wertminderung

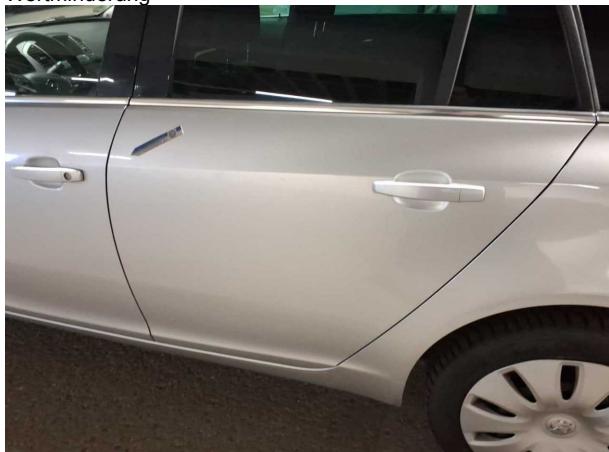
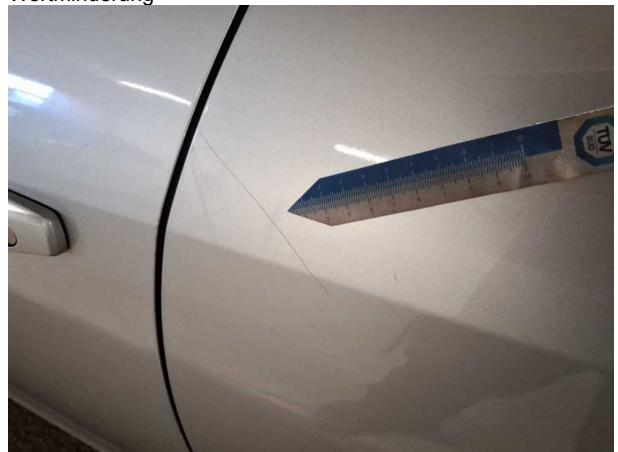
Beschädigung #12: Tür hinten links: Tür - Kratzer - lackieren

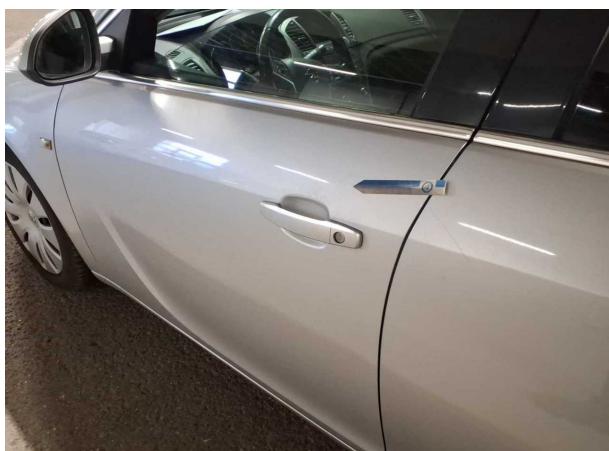
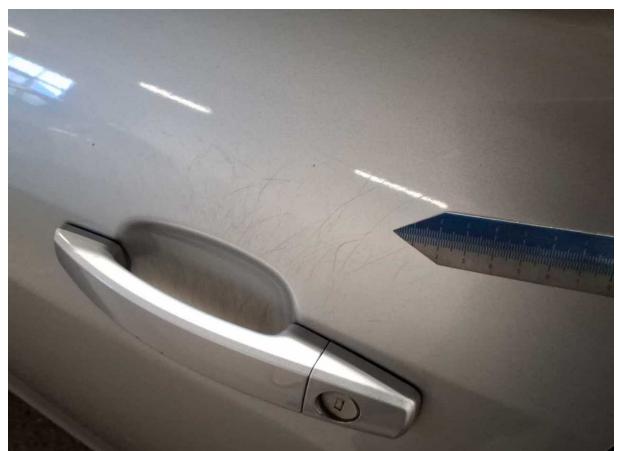
Beschädigung #13: Tür vorn links: Tür - Kratzer - auslegen / polieren

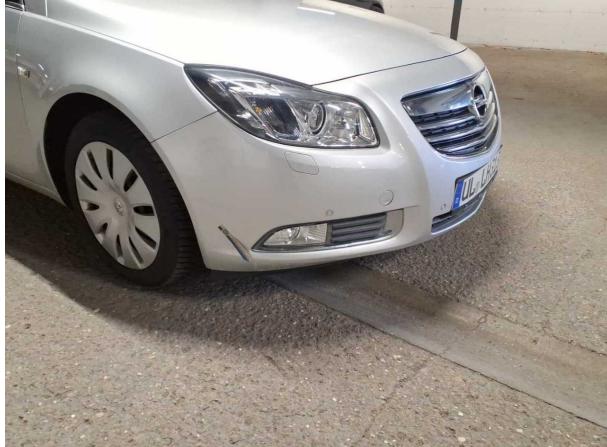
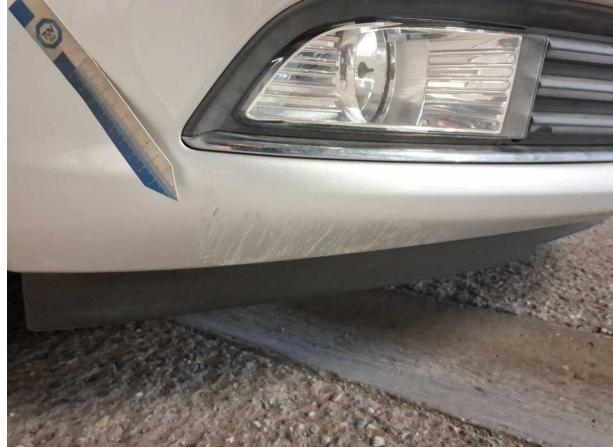
Beschädigung #14: Stoßfänger vorn: Stoßfänger vorn - verkratzt / verschürft - lackieren

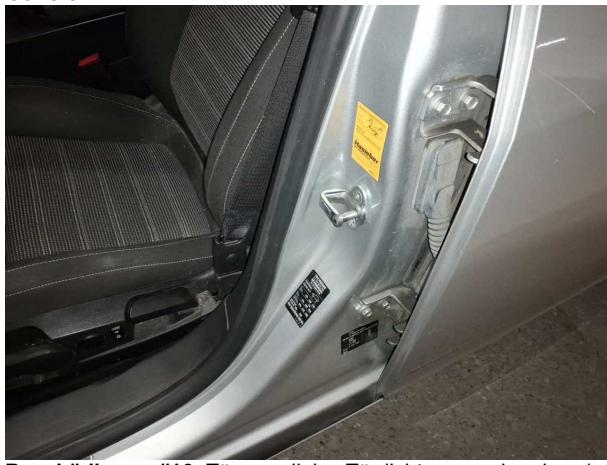
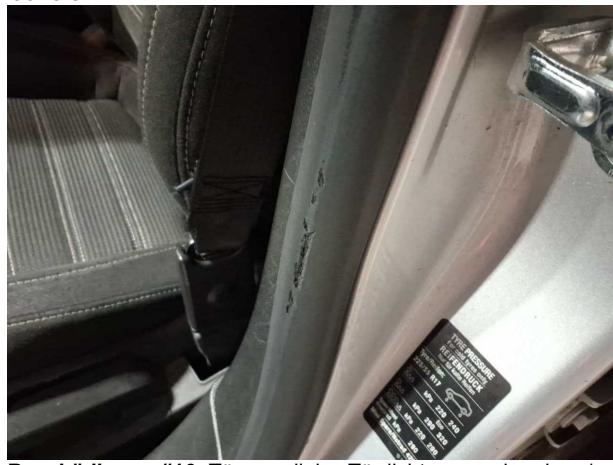
16	Tür vorn links	Türdichtung - gebrochen / gerissen - erneuern
17	Ausrüstung	Fahrzeugschlüssel - beschädigt - erneuern

Beschädigung #16: Tür vorn links: Türdichtung - gebrochen / gerissen - erneuern

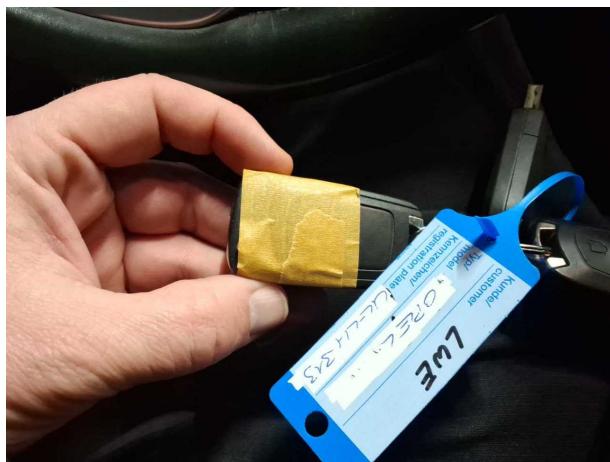
Beschädigung #17: Ausrüstung: Fahrzeugschlüssel - beschädigt -
erneuern

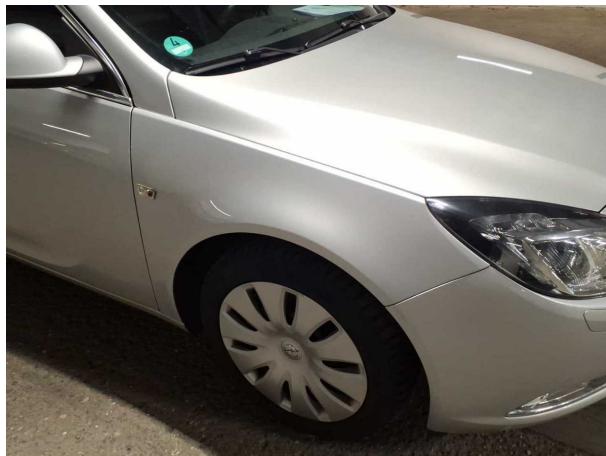
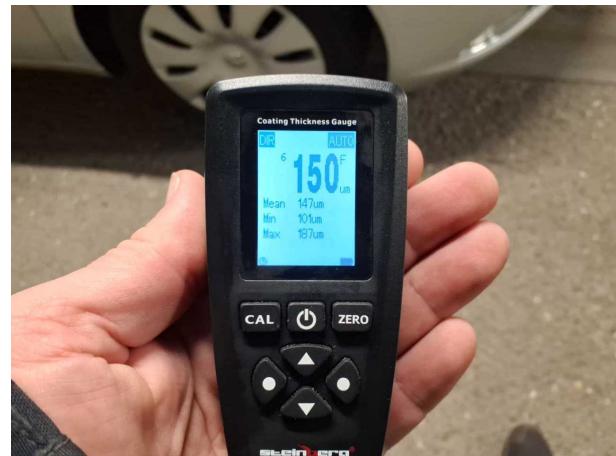
Nachlackierung 1: Kotflügel rechts

Nr.	Ort
1	Kotflügel rechts, fachgerecht ausgeführt, Reparaturrechnung vorhanden
2	Motorhaube, fachgerecht ausgeführt, Reparaturrechnung vorhanden
