**WDB9076331P100205**

## Zustandsbericht

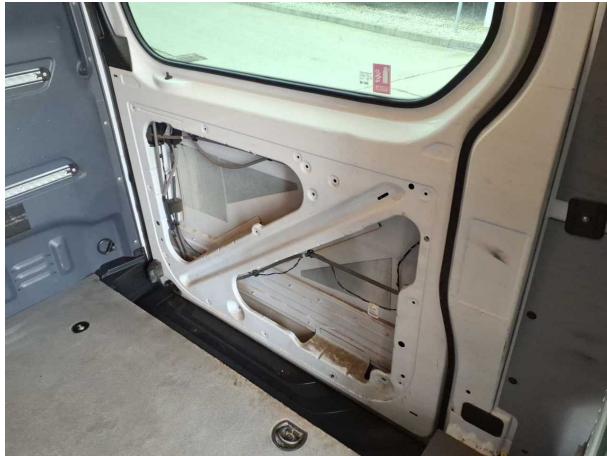
**Beschädigung #1:** Schiebetür rechts: Verkleidung - fehlt - erneuern

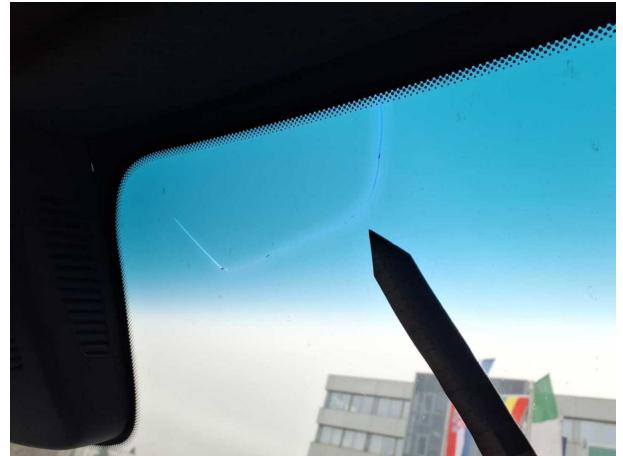
**Beschädigung #2:** Verglasung: Frontscheibe - gebrochen / gerissen - erneuern

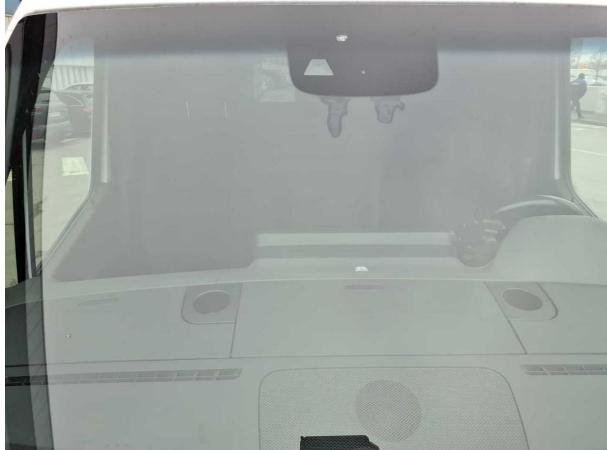
**Beschädigung #2:** Verglasung: Frontscheibe - gebrochen / gerissen - erneuern

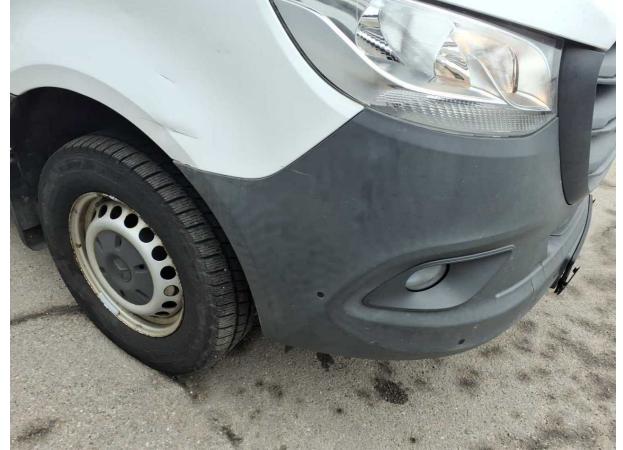
**Beschädigung #3:** Stoßfänger vorn: Stoßfänger vorn (unlackiert) - verkratzt / verschürt - erneuern

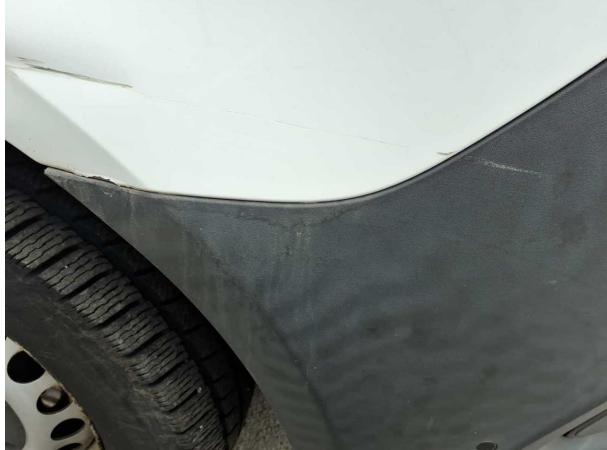
**Beschädigung #3:** Stoßfänger vorn: Stoßfänger vorn (unlackiert) - verkratzt / verschürt - erneuern

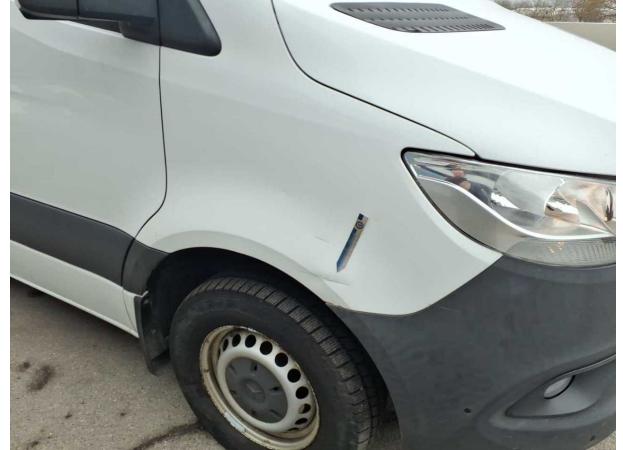
**Beschädigung #4:** Kotflügel rechts: Kotflügel rechts - Delle / Lackschaden - instandsetzen und lackieren

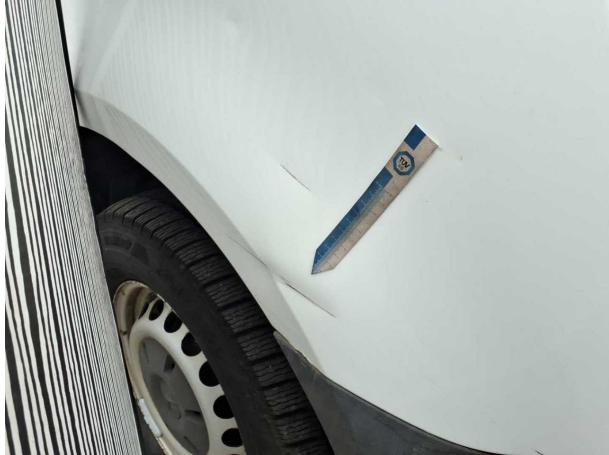
**Beschädigung #4:** Kotflügel rechts: Kotflügel rechts - Delle / Lackschaden - instandsetzen und lackieren

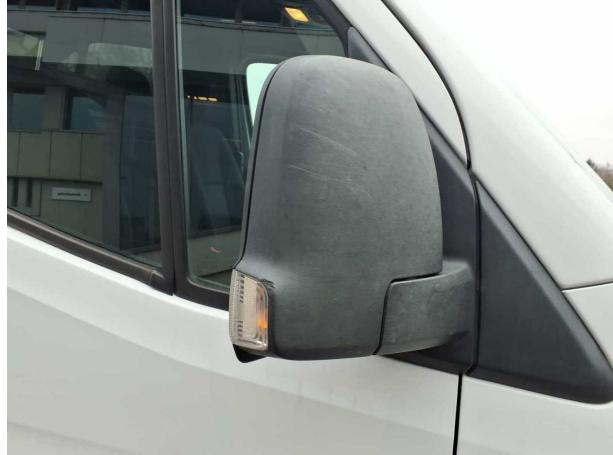
**Beschädigung #5:** Außenspiegel rechts: Abdeckkappe - verkratzt / verschürt - erneuern

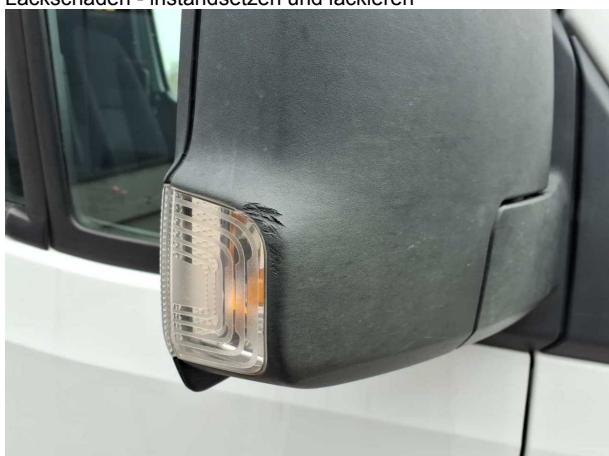
**Beschädigung #5:** Außenspiegel rechts: Abdeckkappe - verkratzt / verschürt - erneuern

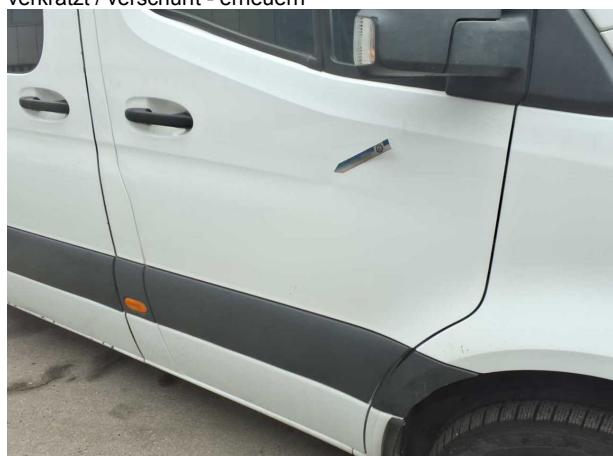
**Beschädigung #6:** Tür vorn rechts: Tür - Delle / Lackschade... instandsetzen und lackieren

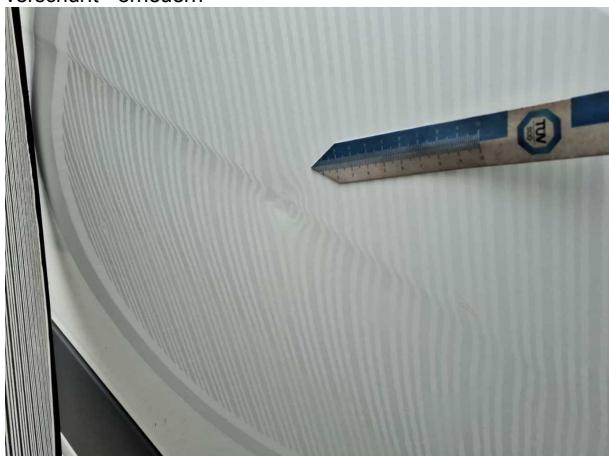
**Beschädigung #6:** Tür vorn rechts: Tür - Delle / Lackschaden - instandsetzen und lackieren

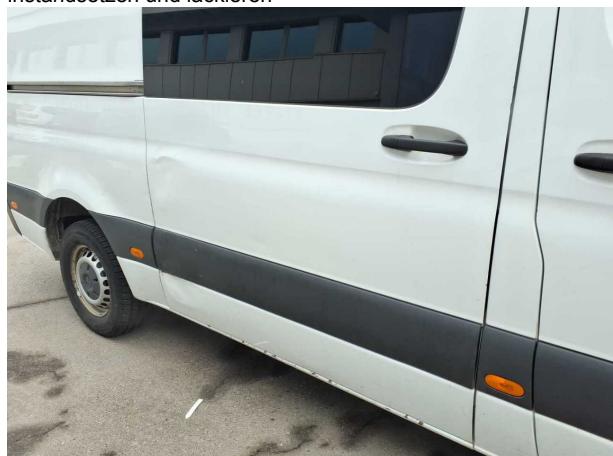
**Beschädigung #7:** Schiebetür rechts: Schiebetür - verformt - instandsetzen und lackieren

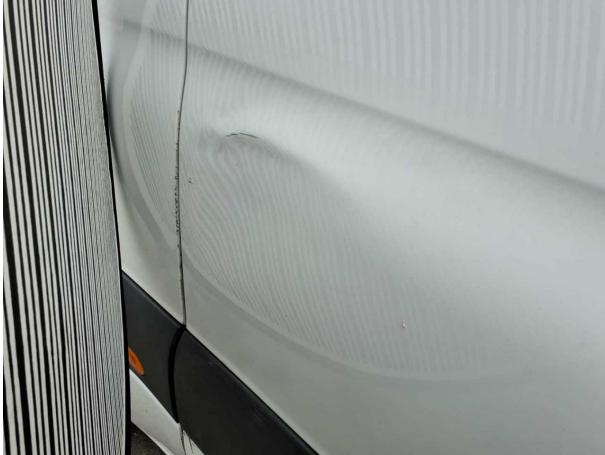
**Beschädigung #7:** Schiebetür rechts: Schiebetür - verformt - instandsetzen und lackieren

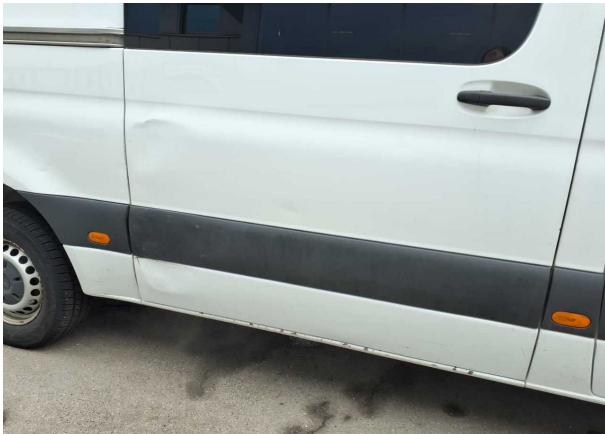
**Beschädigung #8:** Schiebetür rechts: Schutzleiste - verkratzt / verschürt - erneuern

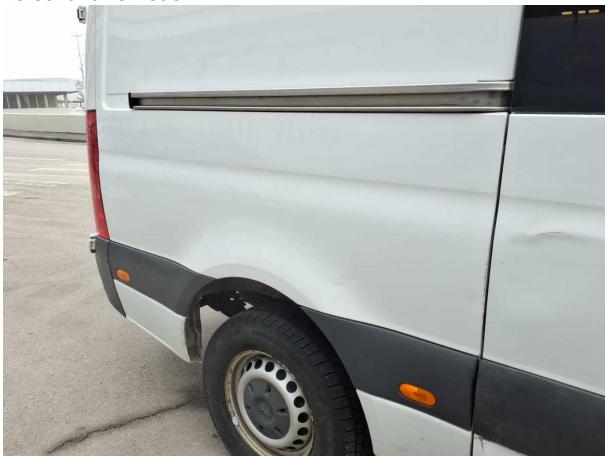
**Beschädigung #9:** Seitenwand rechts: Seitenwand - Delle / Lackschaden - instandsetzen und lackieren

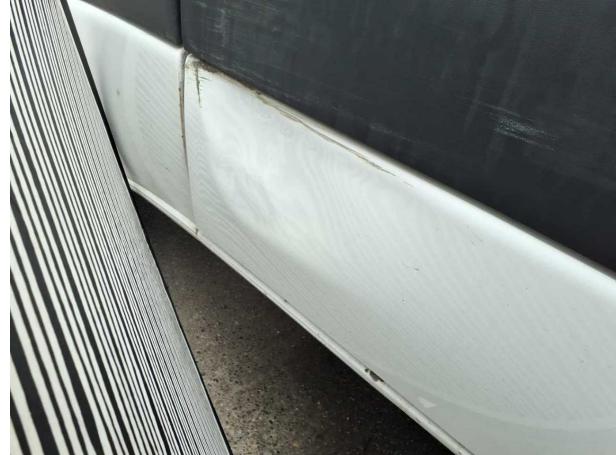
**Beschädigung #7:** Schiebetür rechts: Schiebetür - verformt - instandsetzen und lackieren

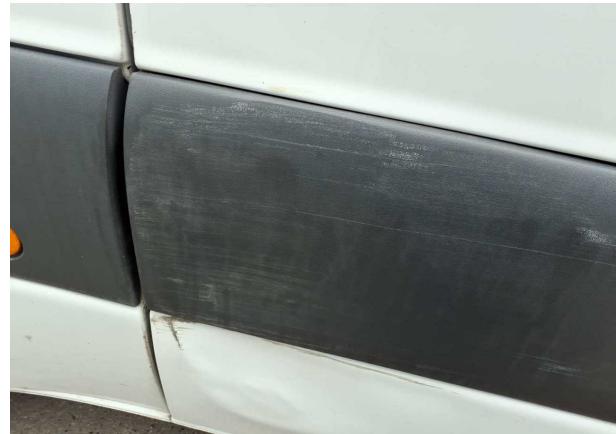
**Beschädigung #8:** Schiebetür rechts: Schutzleiste - verkratzt / verschürt - erneuern

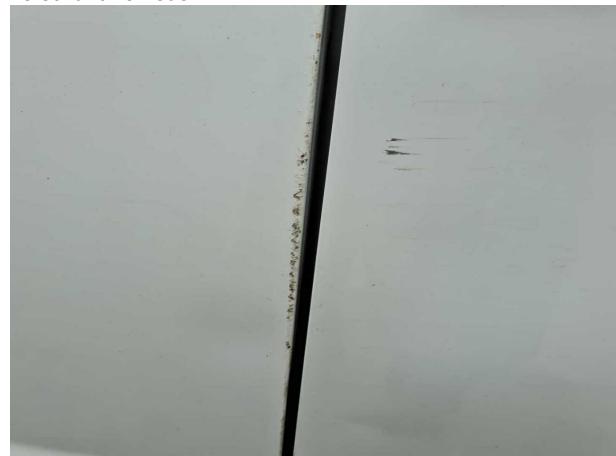
**Beschädigung #9:** Seitenwand rechts: Seitenwand - Delle / Lackschaden - instandsetzen und lackieren

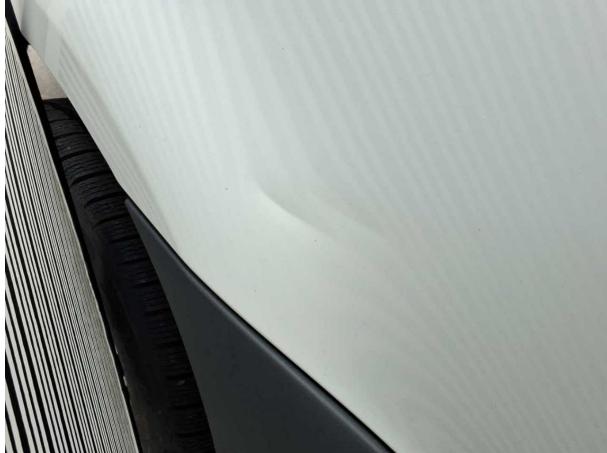
**Beschädigung #9:** Seitenwand rechts: Seitenwand - Delle / Lackschaden - instandsetzen und lackieren

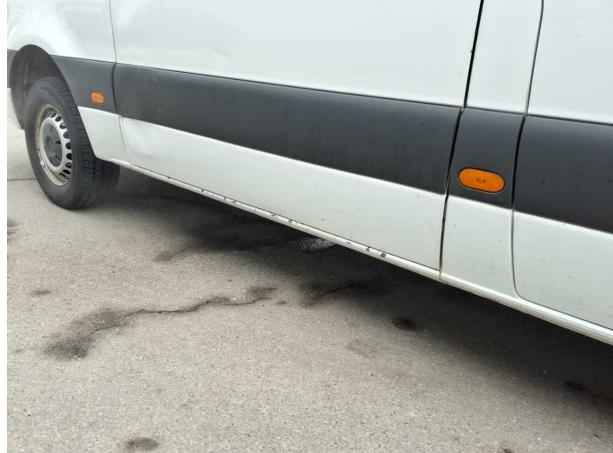
**Beschädigung #10:** Schweller rechts: Schweller - Kratzer - lackieren

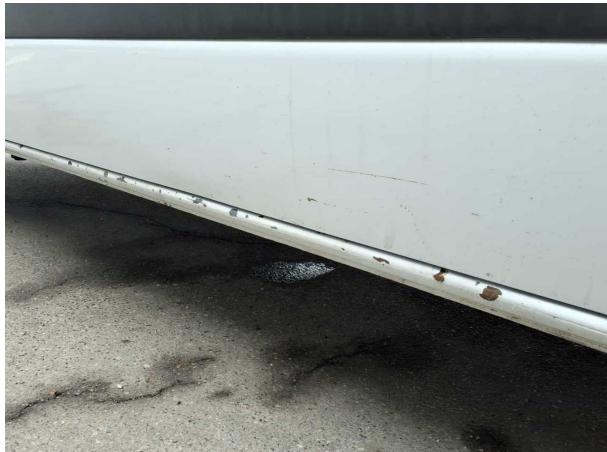
**Beschädigung #10:** Schweller rechts: Schweller - Kratzer - lackieren

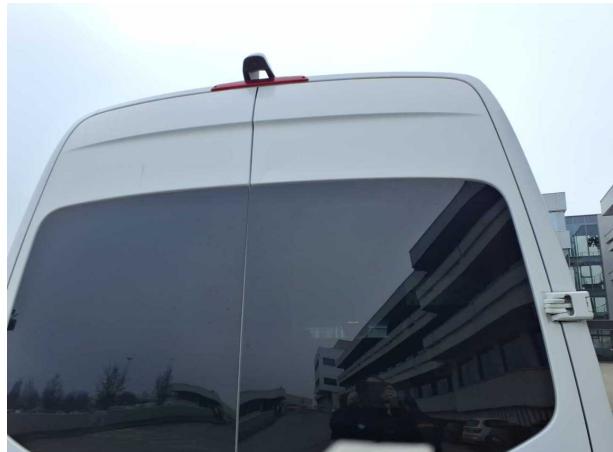
**Beschädigung #11:** Heckklappe/-tür: Hecktür rechts - Delle / Lackschaden - instandsetzen und lackieren

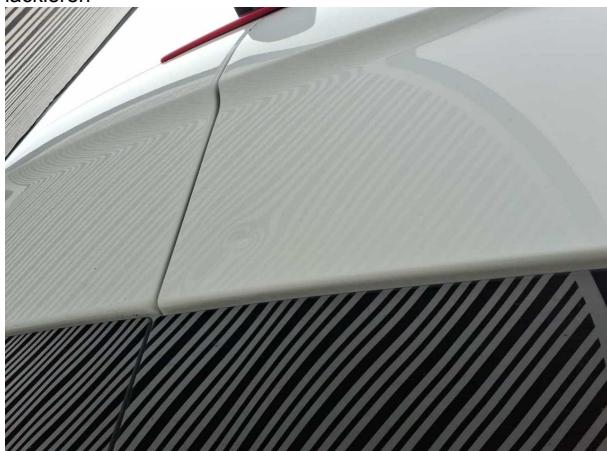
**Beschädigung #11:** Heckklappe/-tür: Hecktür rechts - Delle / Lackschaden - instandsetzen und lackieren

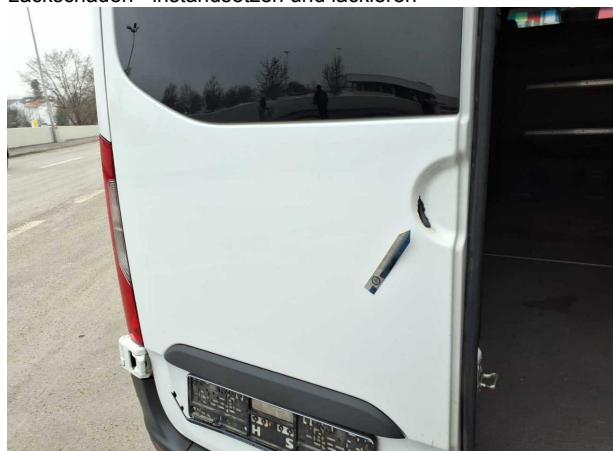
**Beschädigung #12:** Heckklappe/-tür: Hecktür links - Kratzer - lackieren

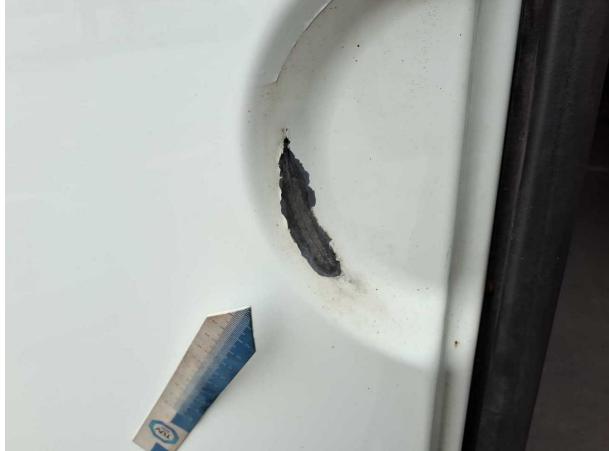
**Beschädigung #12:** Heckklappe/-tür: Hecktür links - Kratzer - lackieren

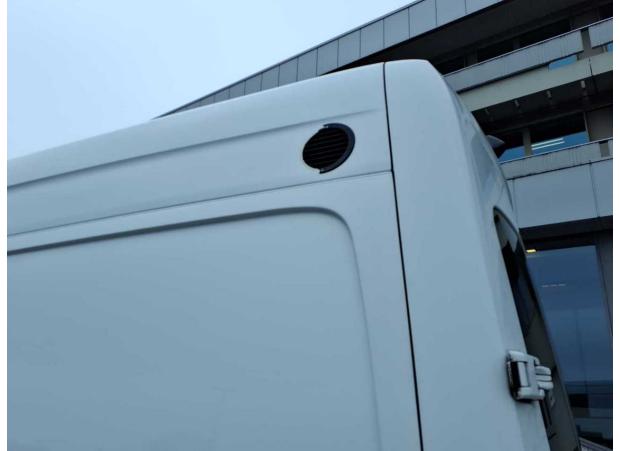
**Beschädigung #13:** Sonstiges: Sonstiges (Entlüftung) - gebrochen / gerissen - erneuern

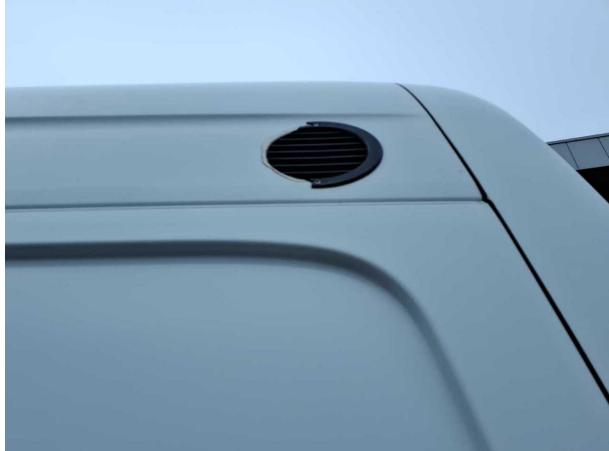
**Beschädigung #13:** Sonstiges: Sonstiges (Entlüftung) - gebrochen / gerissen - erneuern

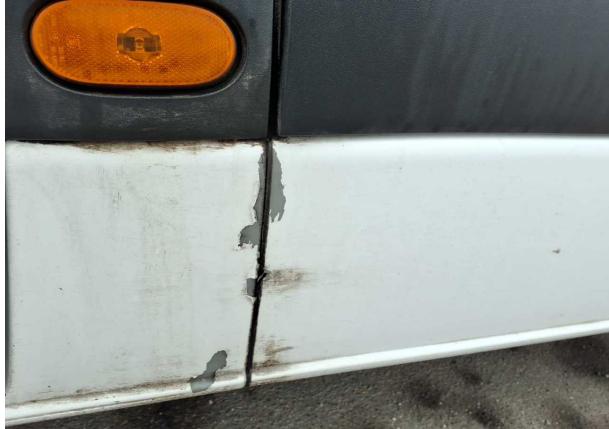
**Beschädigung #14:** Seitenwand links: Seitenwand - Kratzer - lackieren

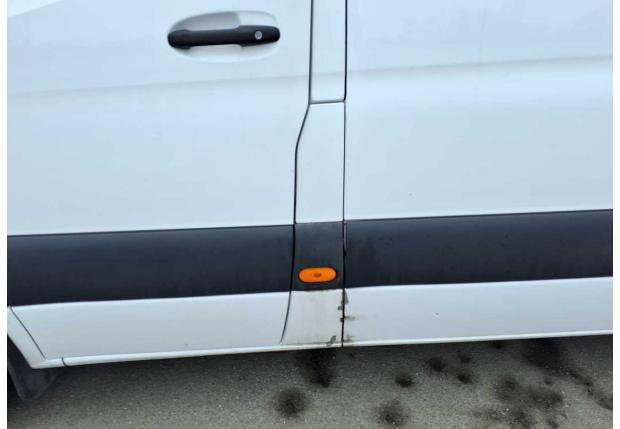
**Beschädigung #15:** Karosserie: B-Säule links - Kratzer - lackieren

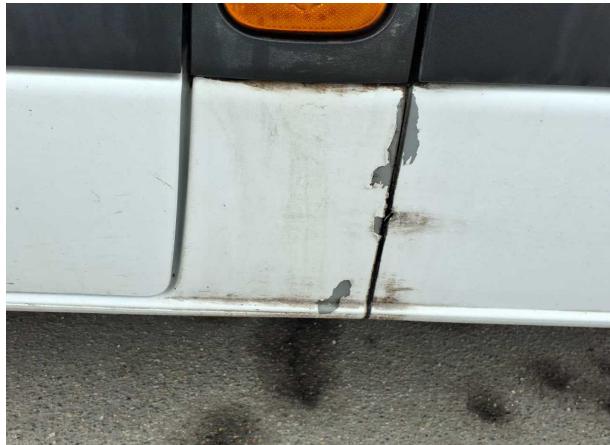
**Beschädigung #15:** Karosserie: B-Säule links - Kratzer - lackieren

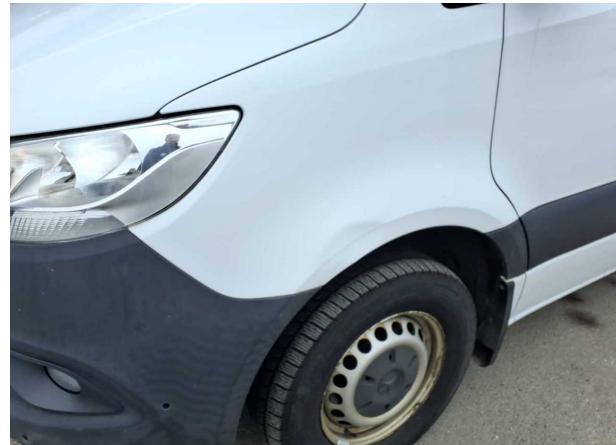
**Beschädigung #16:** Kotflügel links: Kotflügel links - Delle /  
Lackschaden - instandsetzen und lackieren

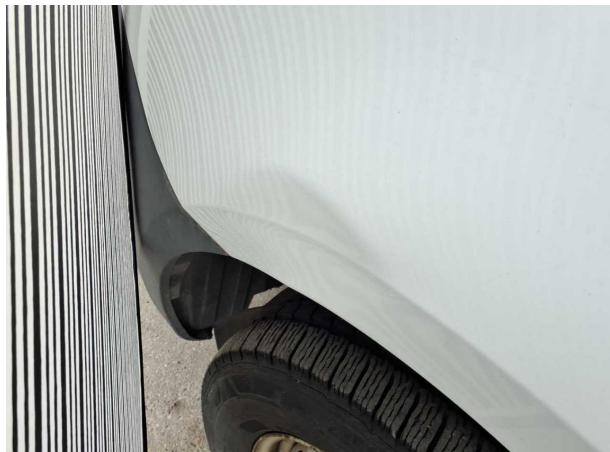
**Beschädigung #16:** Kotflügel links: Kotflügel links - Delle /  
Lackschaden - instandsetzen und lackieren
