## Raport z oględzin pojazdu

| Numer raportu | 216982/11/25-11401 | Data raportu | 04-11-2025 |

| Marka, model | FIAT Ducato Maxi MultiJet3 Po... |
| Numer rejestracyjny | SK545XL |

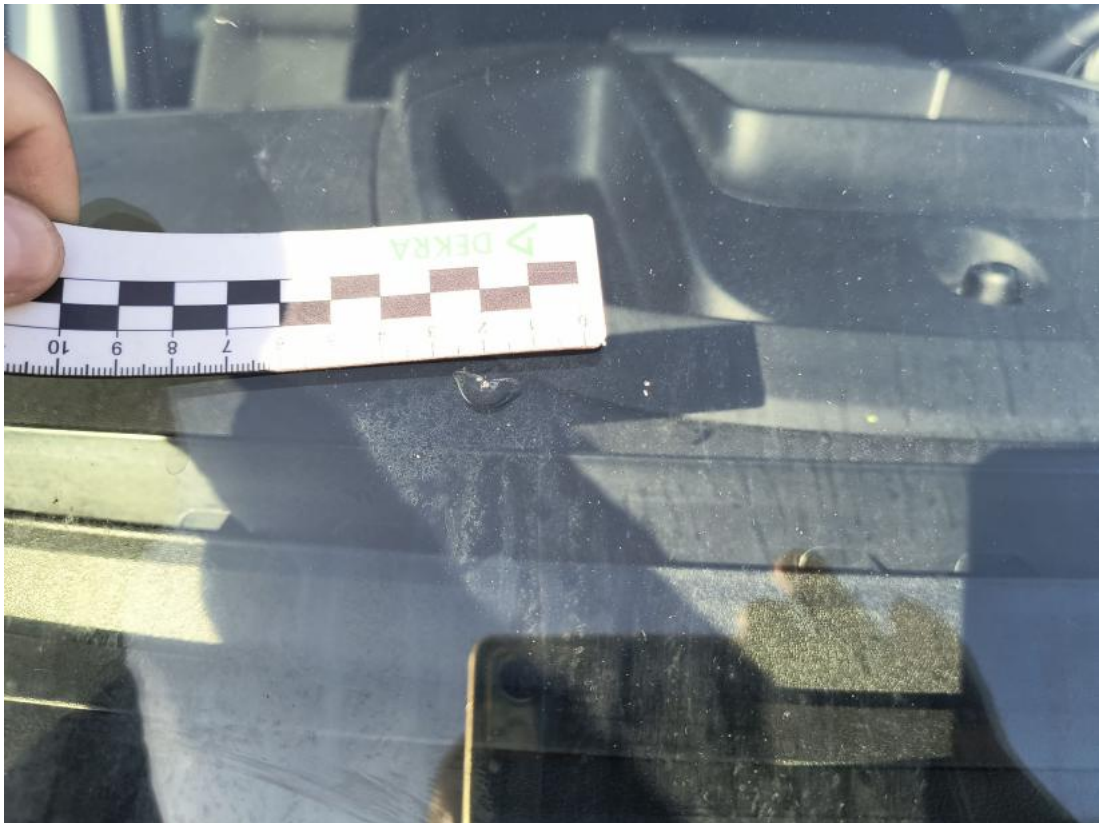
**Fot. 47**

| Poz. | Nazwa pozycji | Opis uszkodzeń | Kwalifik. | Naprawa [rbg] |
|---|---|---|---|---|
| 1 | Szyba przednia barwiona | pęknięcie | WY | 2.6 |

Szyba czołowa - Pęknięcie/rozerwanie 1

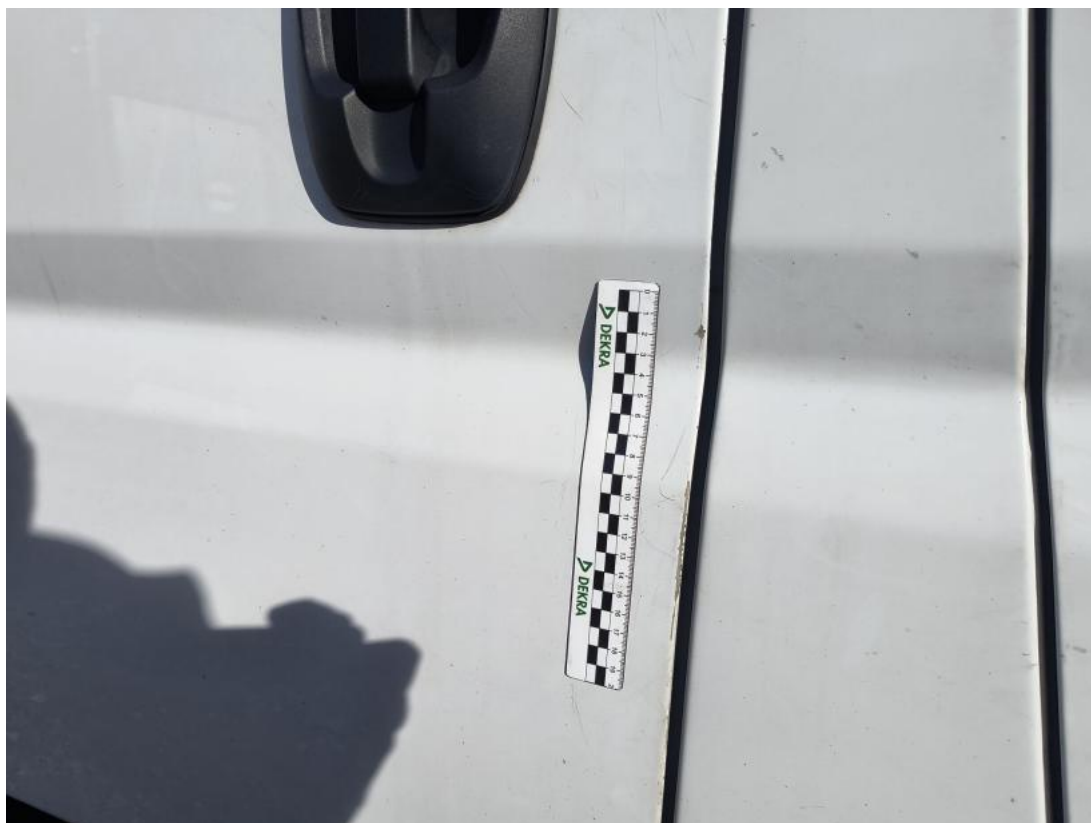
**Fot. 49**

| Poz. | Nazwa pozycji | Opis uszkodzeń | Kwalifik. | Naprawa [rbg] |
|---|---|---|---|---|
| 5 | Drzwi części ład.przesuwne R | rysa/odprysk | | |

Drzwi tylne P - Rysa/odprysk 1

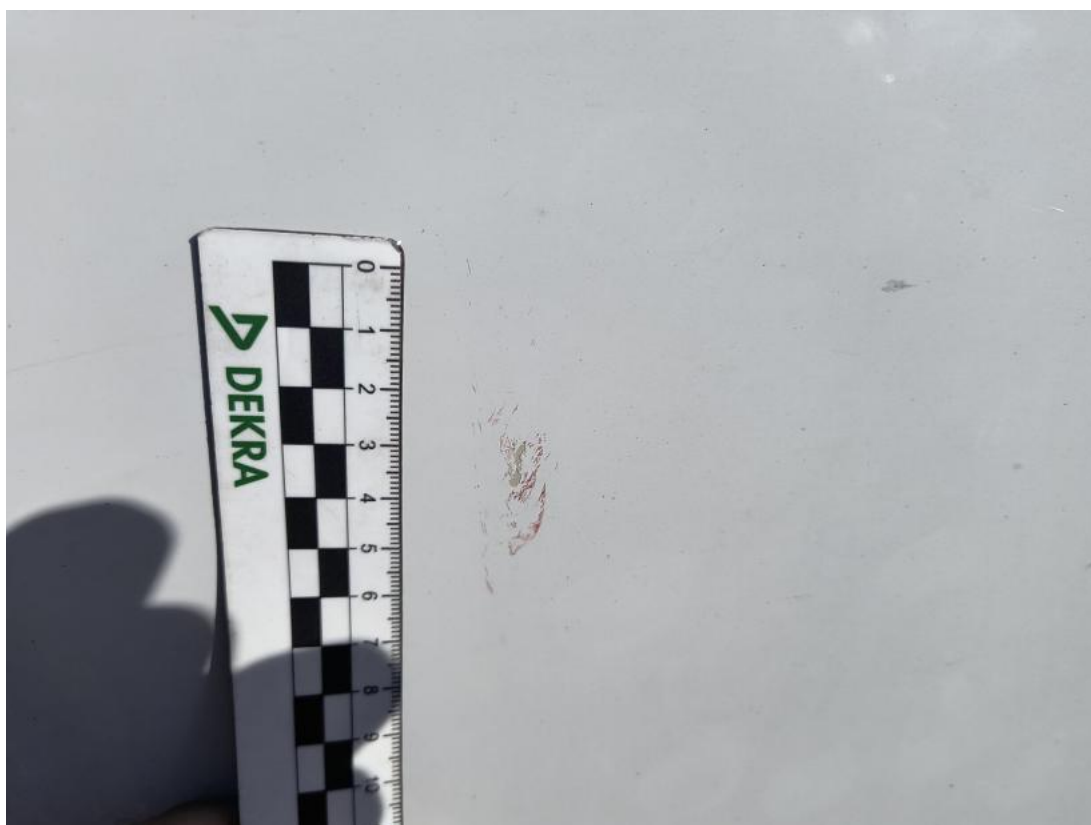
**Fot. 50**

Drzwi tylne P - Rysa/odprysk 2

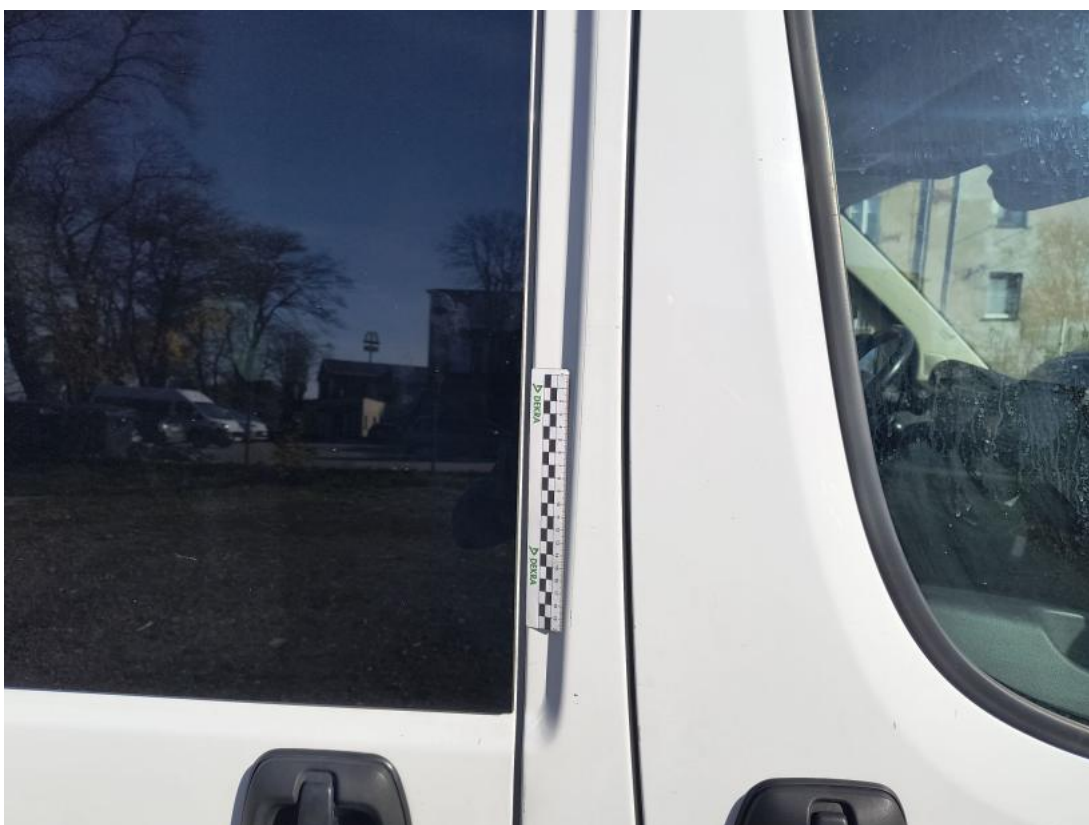
**Fot. 52**

| Poz. | Nazwa pozycji | Opis uszkodzeń | Kwalifik. | Naprawa [rbg] |
|---|---|---|---|---|
| 6 | Poszycie słupka środkowego R | rysa/odprysk | | |

Słupek środkowy P - Rysa/odprysk 1

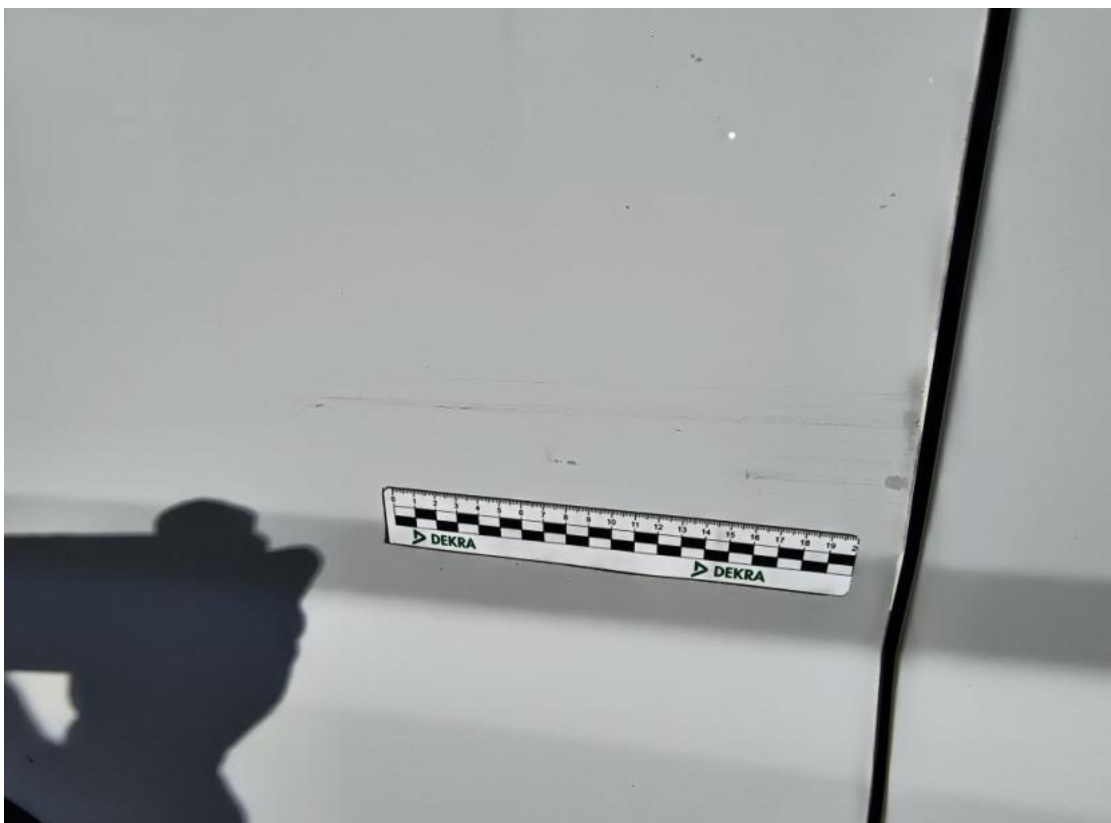
**Fot. 54**

| Poz. | Nazwa pozycji | Opis uszkodzeń | Kwalifik. | Naprawa [rbg] |
|---|---|---|---|---|
| 8 | Blotnik tylny R | rysa/odprysk | | |

Błotnik tylny P / Ściana boczna P - Rysa/odprysk 1

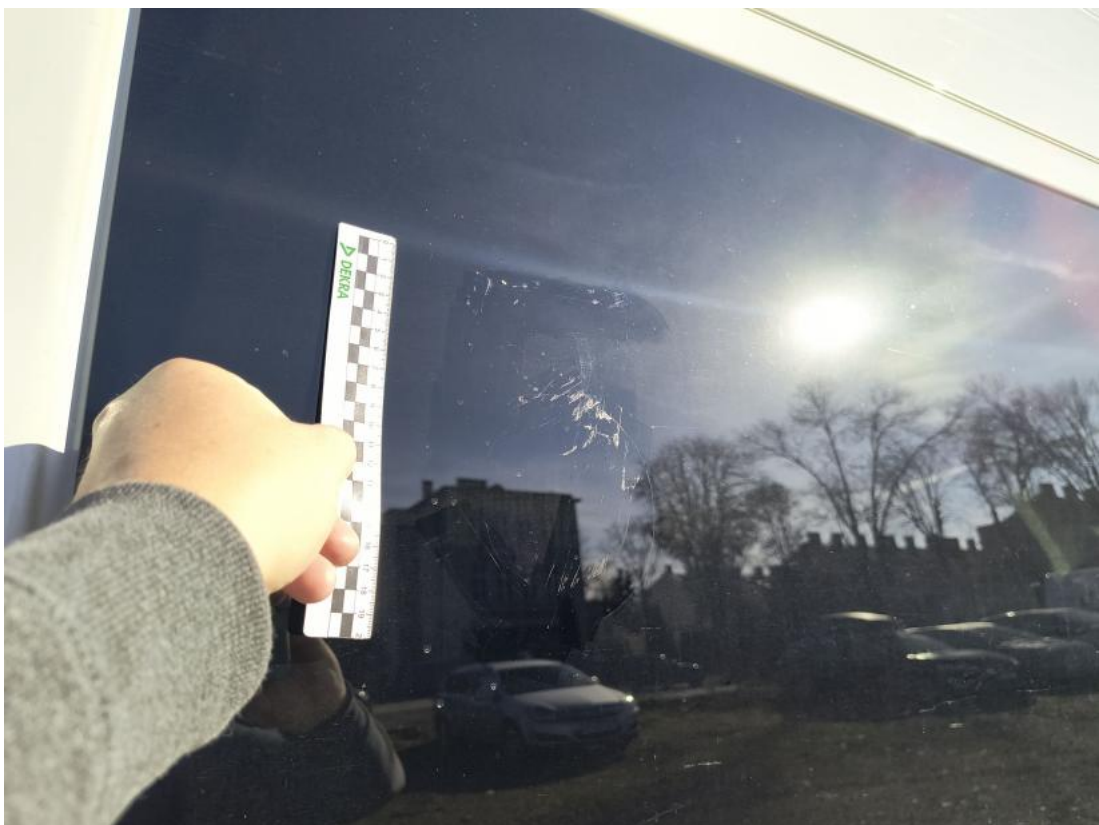
**Fot. 56**

| Poz. | Nazwa pozycji | Opis uszkodzeń | Kwalifik. | Naprawa [rbg] |
|---|---|---|---|---|
| 9 | Szyba boczna atermiczna R | zabrudzenie | | |

Szyba boczna tylna P - Inne 1

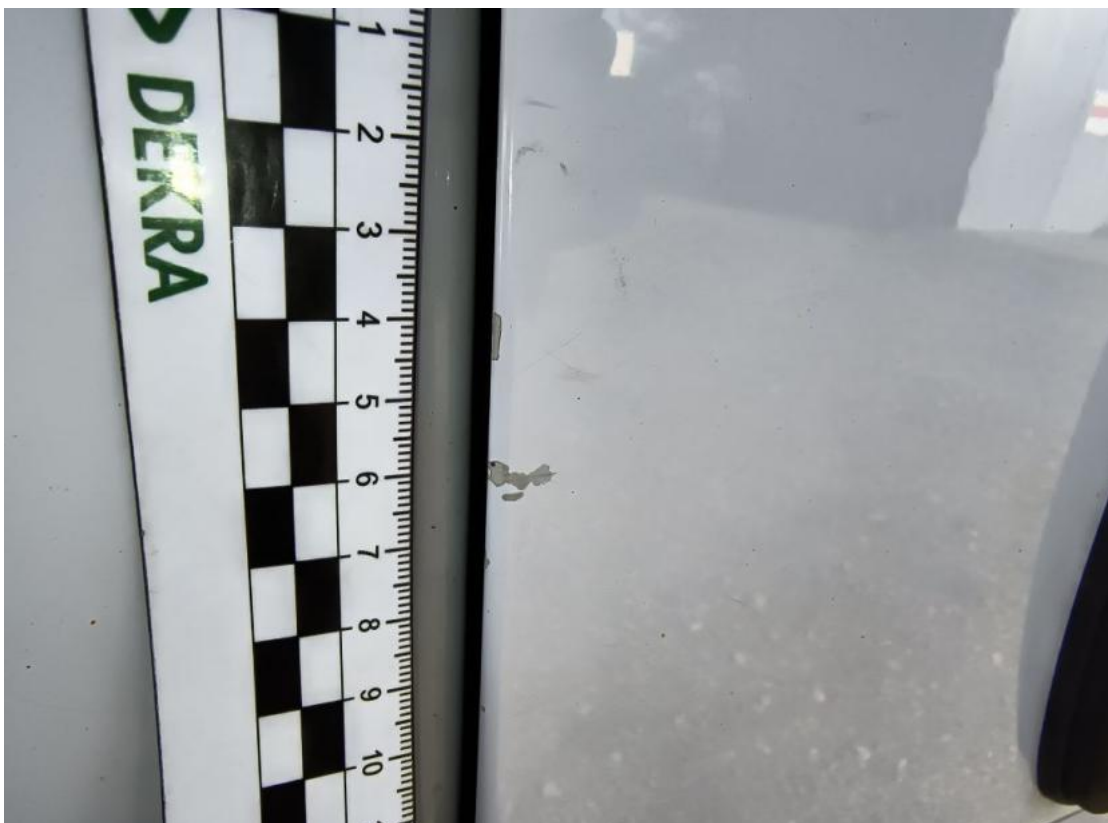
**Fot. 58**

Pokrywy bagażnika - Rysa/odprysk 1

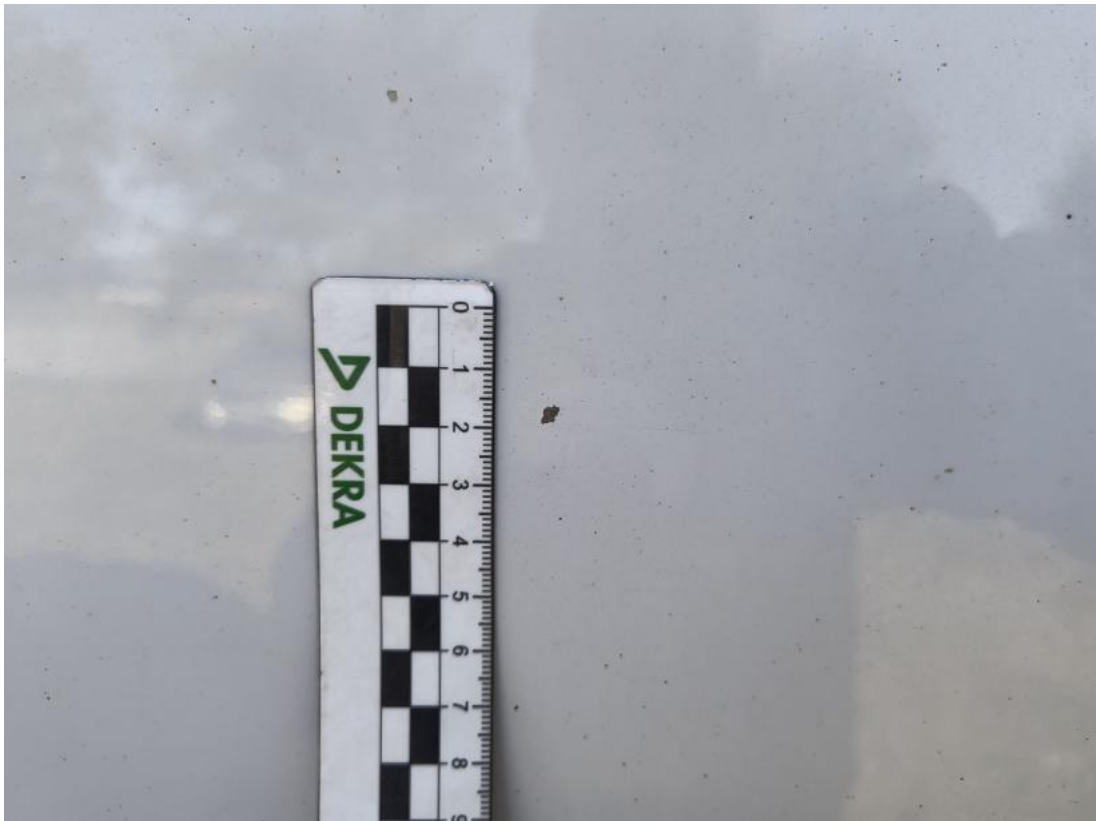
**Fot. 59**

Pokrywy bagażnika - Rysa/odprysk 2

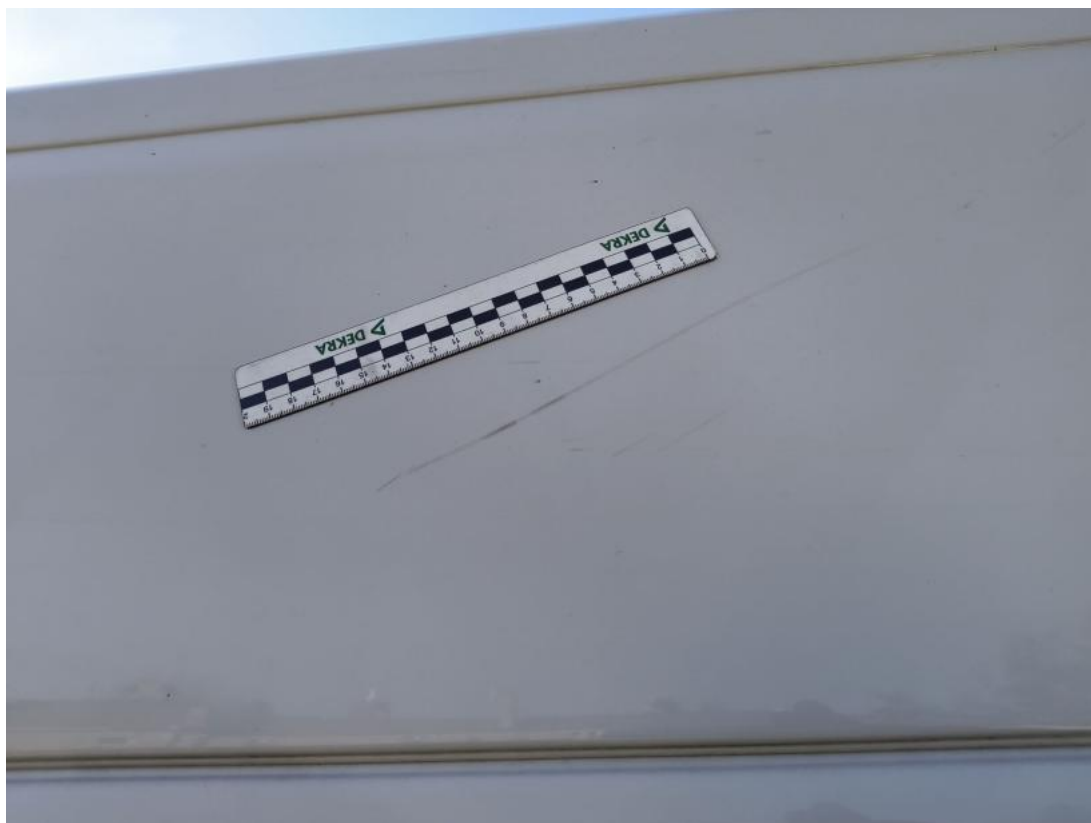
**Fot. 61**

| Poz. | Nazwa pozycji | Opis uszkodzeń | Kwalifik. | Naprawa [rbg] |
|---|---|---|---|---|
| 7 | Blotnik tylny L | rysa/odprysk | | |

Błotnik tylny L / Ściana boczna L - Rysa/odprysk 1

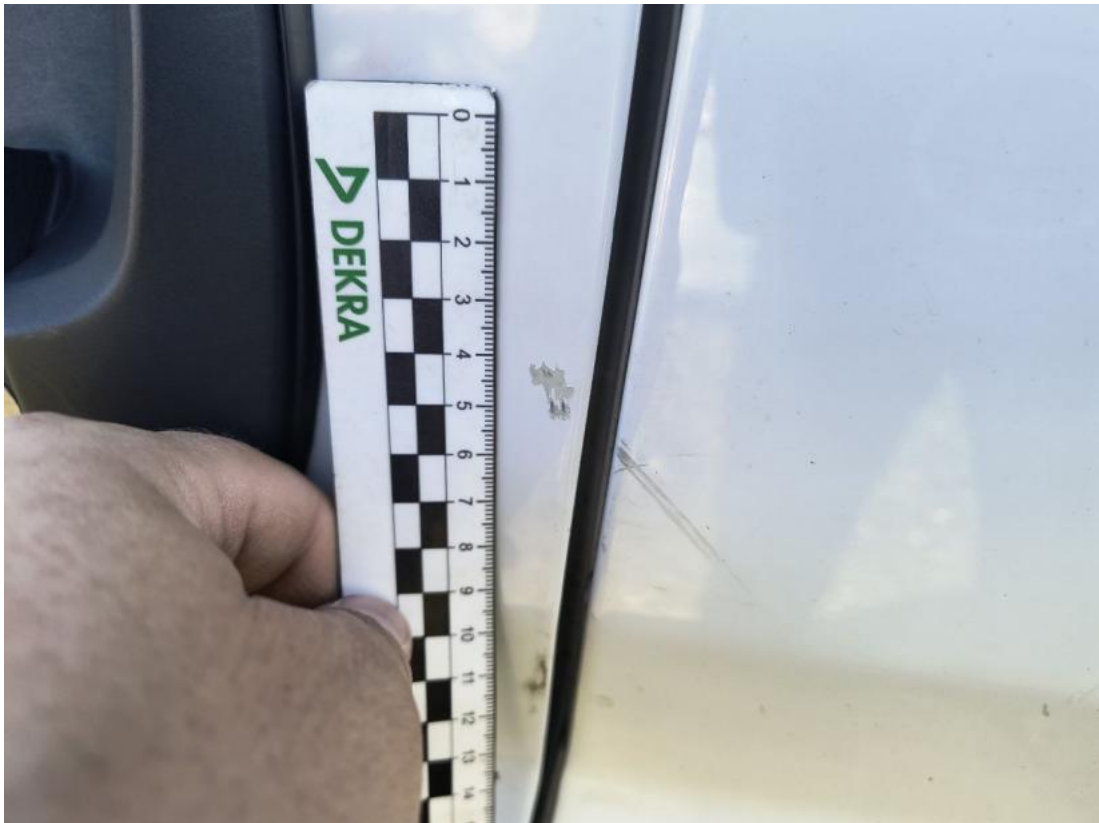
**Fot. 63**

| Poz. | Nazwa pozycji | Opis uszkodzeń | Kwalifik. | Naprawa [rbg] |
|---|---|---|---|---|
| 3 | Drzwi przednie (nieuzbrojone) L | rysa/odprysk, wgniecenie/odkształcenie | | |

Drzwi przed L - Rysa/odprysk 1

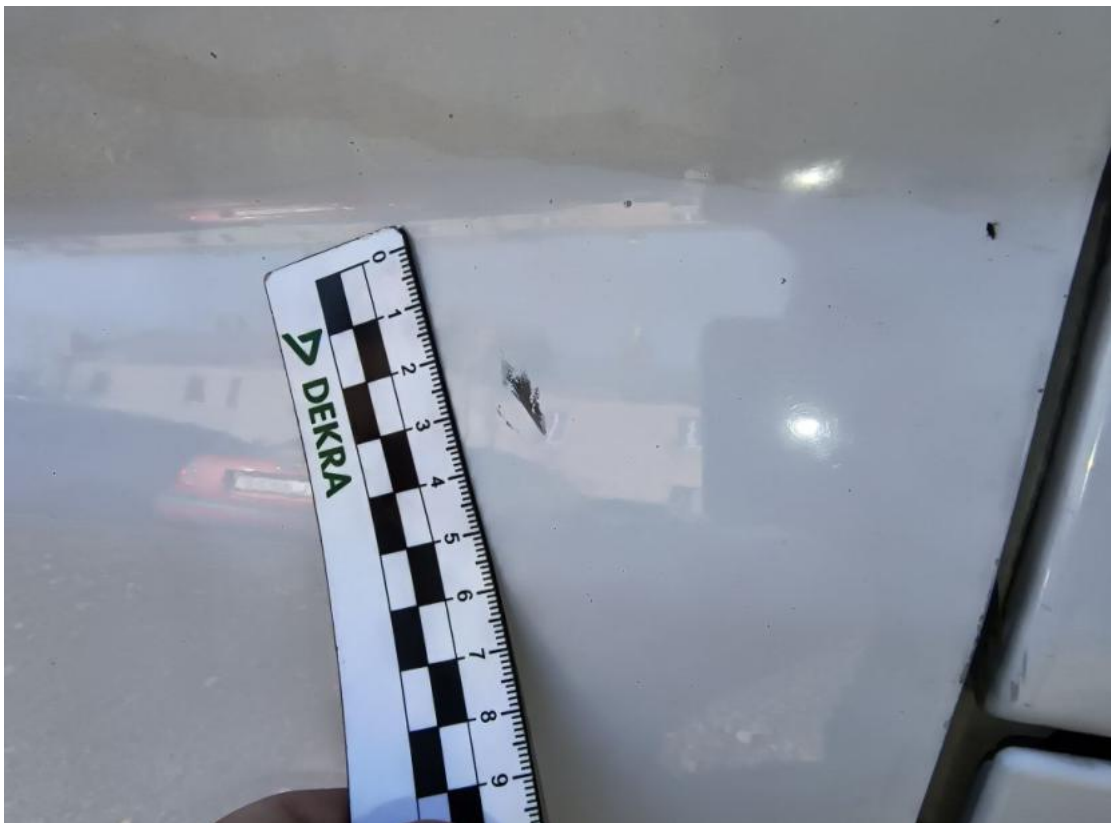
**Fot. 64**

Drzwi przed L - Wgniecenie/odkształcenie 1

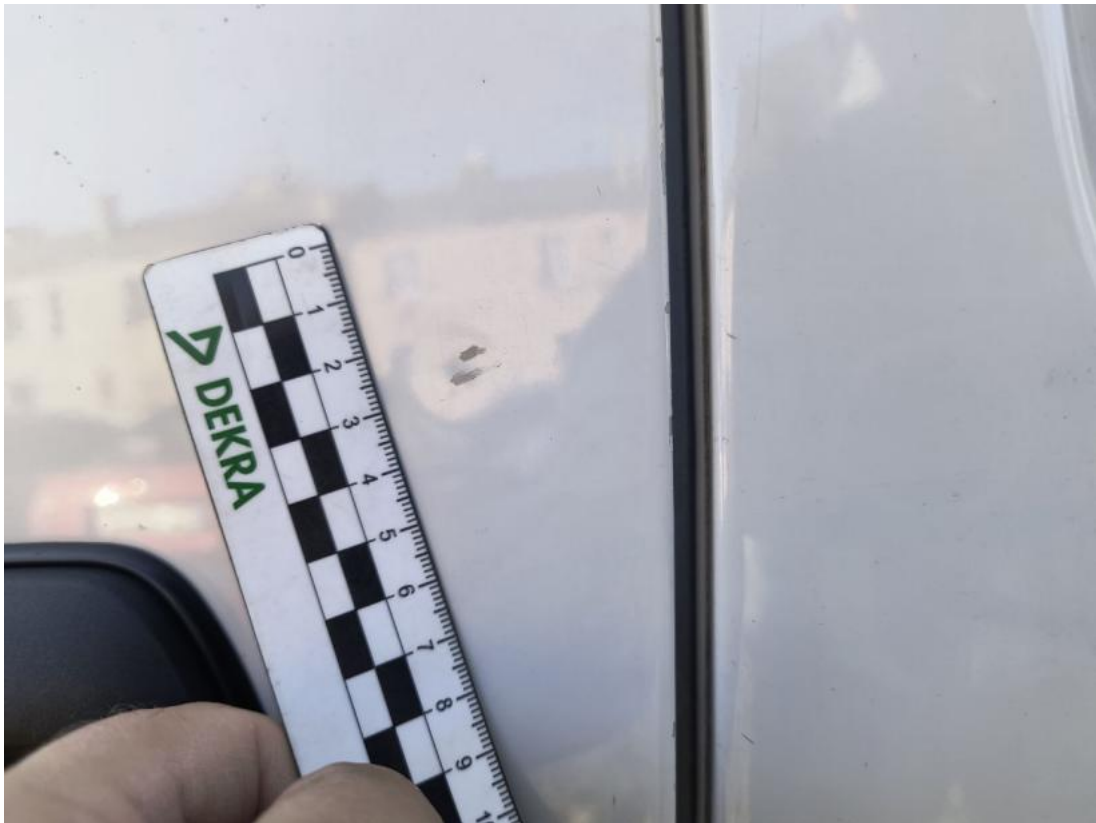
**Fot. 65**

Drzwi przed L - Wgniecenie/odkształcenie 2

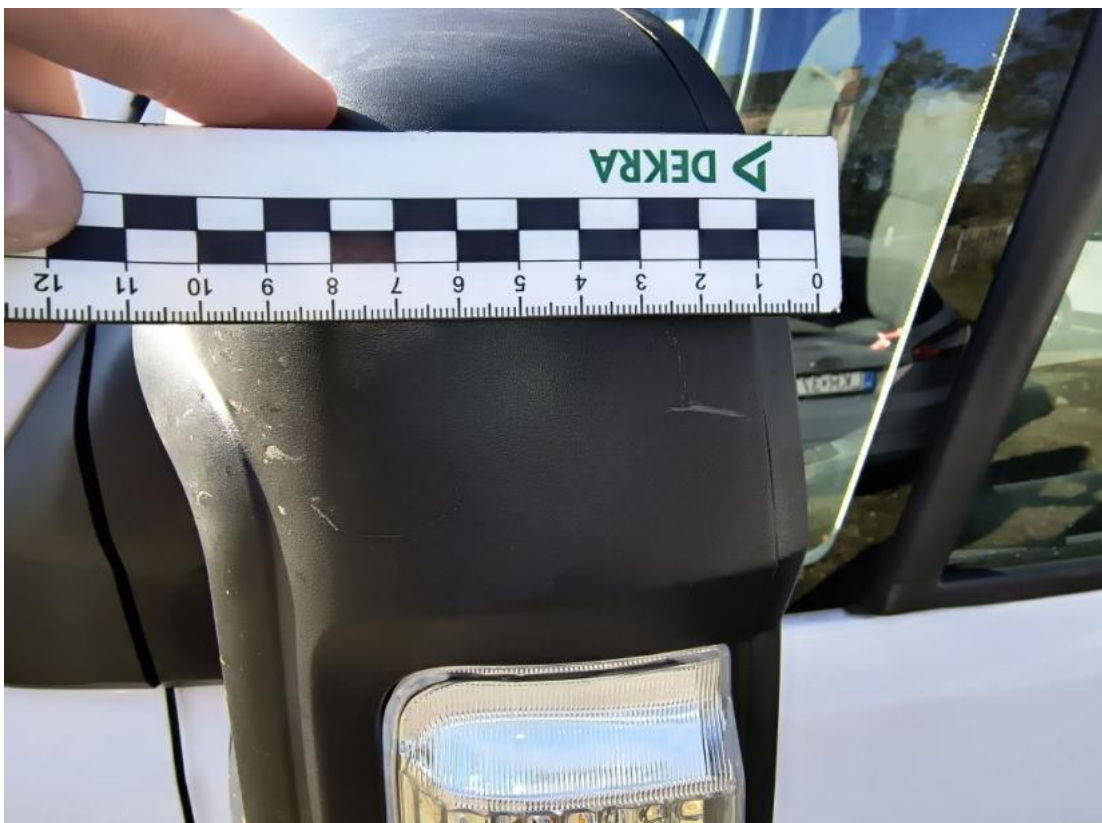
**Fot. 67**

| Poz. | Nazwa pozycji | Opis uszkodzeń | Kwalifik. | Naprawa [rbg] |
|---|---|---|---|---|
| 4 | Lusterko zewn.ustaw.elekt.r./ogrzew. L | zarysowanie | | |

Obudowa lusterka zew L - Rysa/odprysk 1

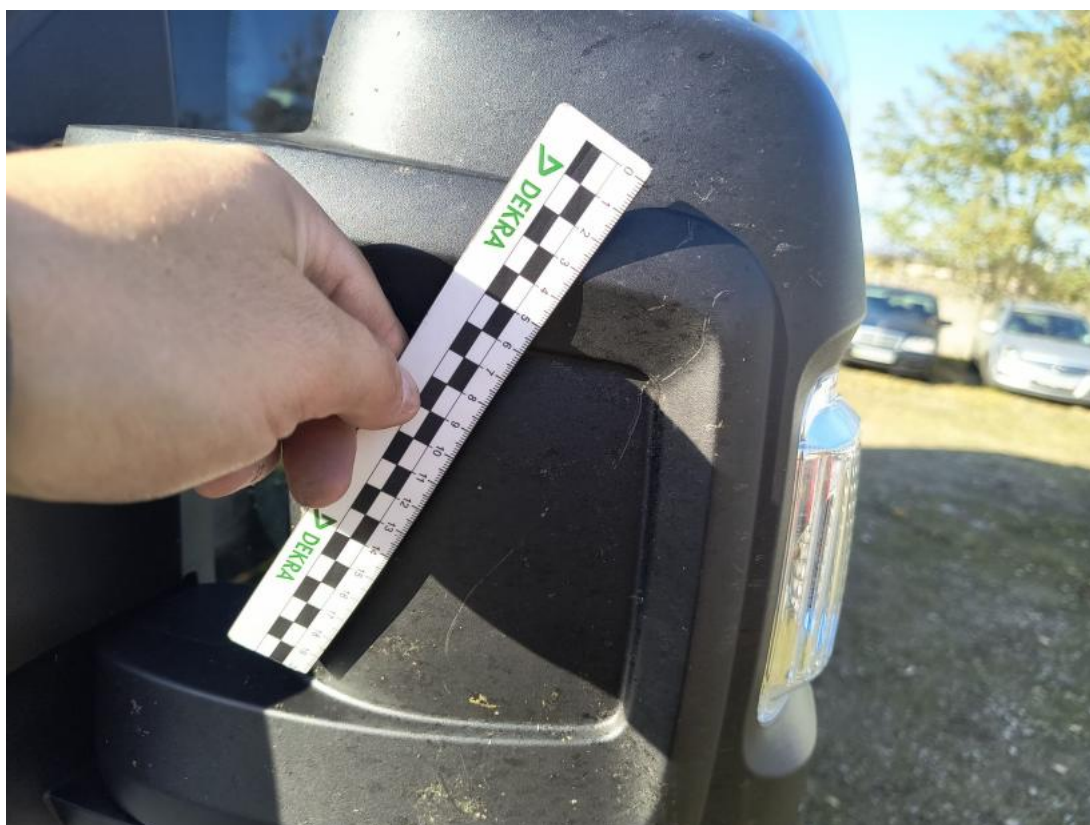
**Fot. 68**

Obudowa lusterka zew L - Rysa/odprysk 2

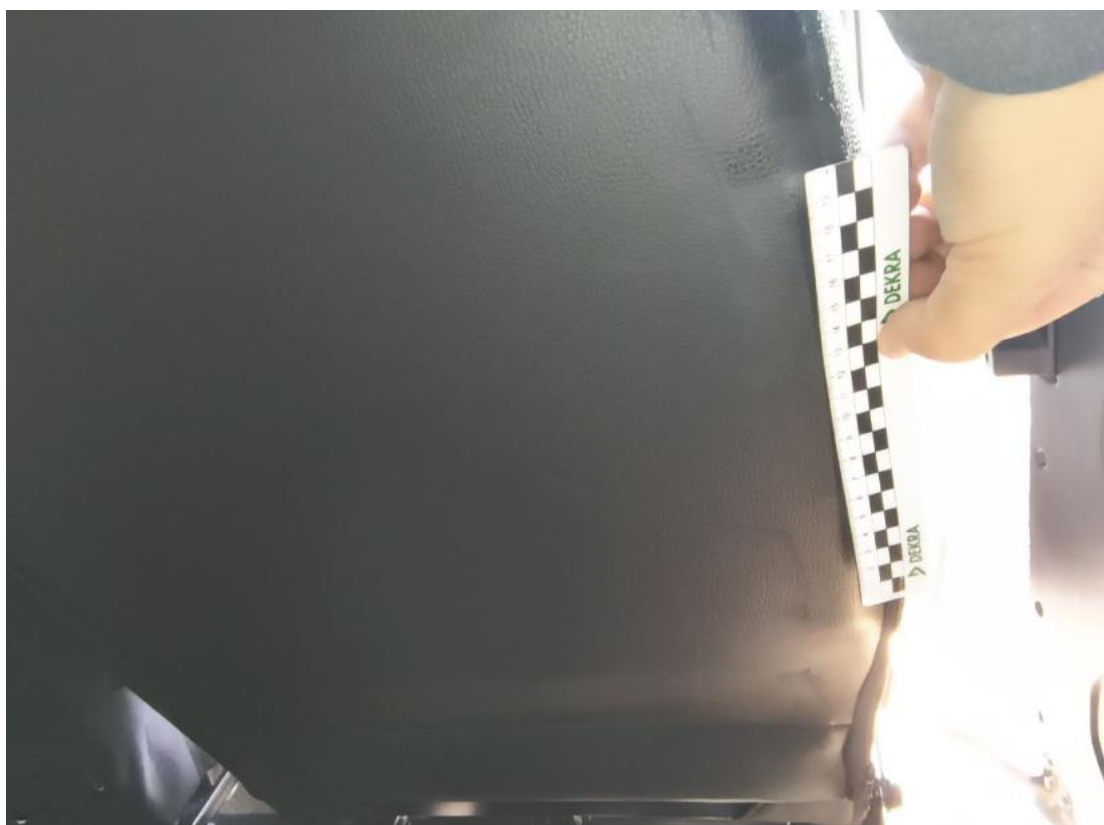
**Fot. 70**

Kanapa tyl. - Rysa/odprysk 1

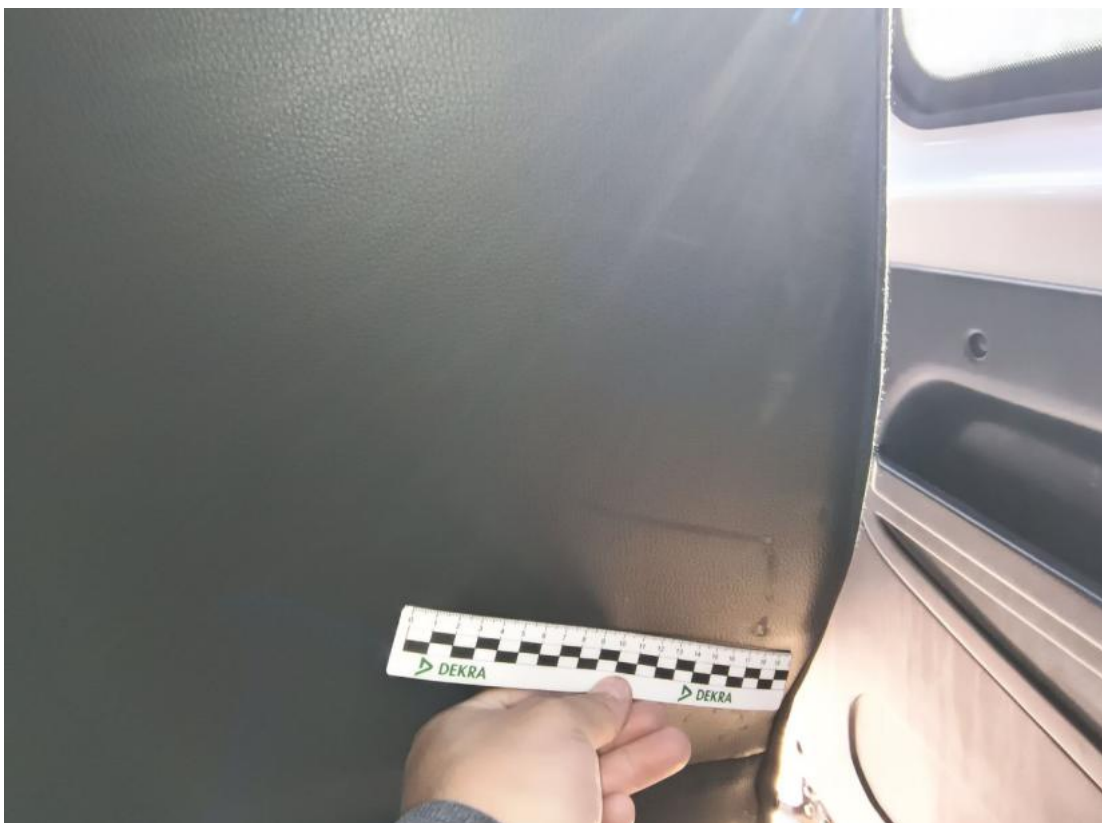
**Fot. 71**

Kanapa tyl. - Rysa/odprysk 2

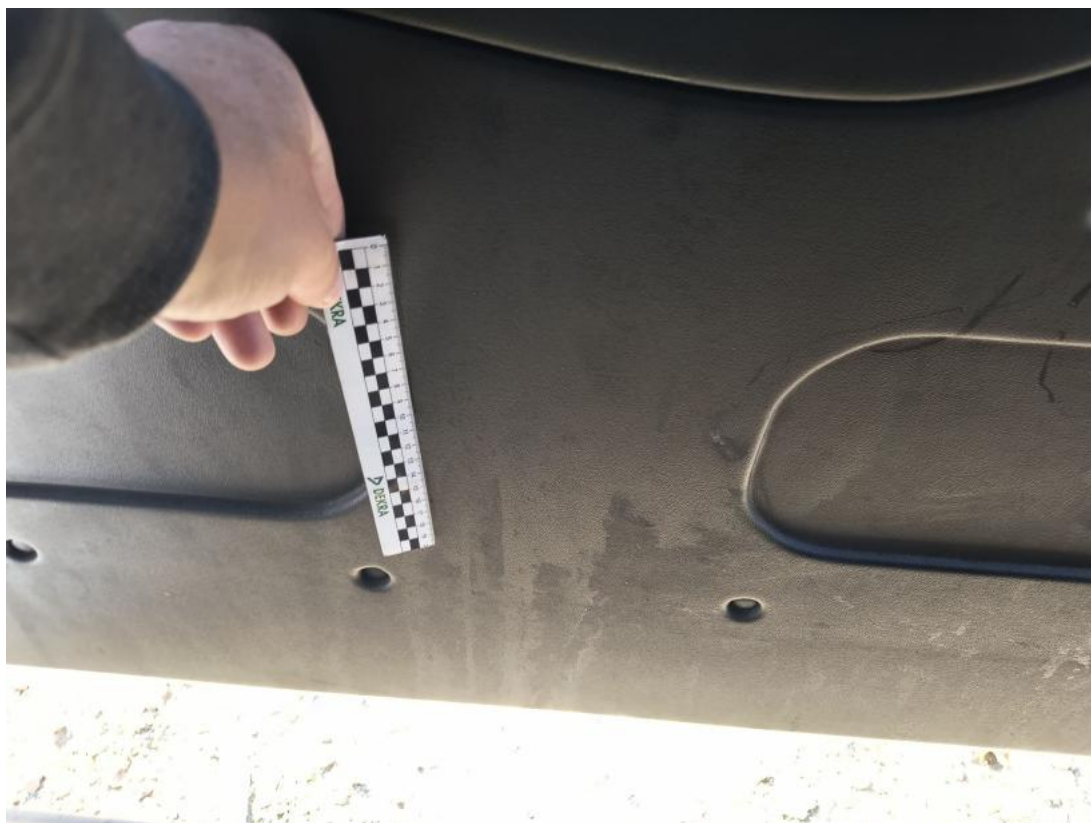
**Fot. 73**

| Poz. | Nazwa pozycji | Opis uszkodzeń | Kwalifik. | Naprawa [rbg] |
|---|---|---|---|---|
| 14 | Tapicerka drzwi dół R | zarysowanie | | |

Tapicerka drzwi tylnych P - Inne 1

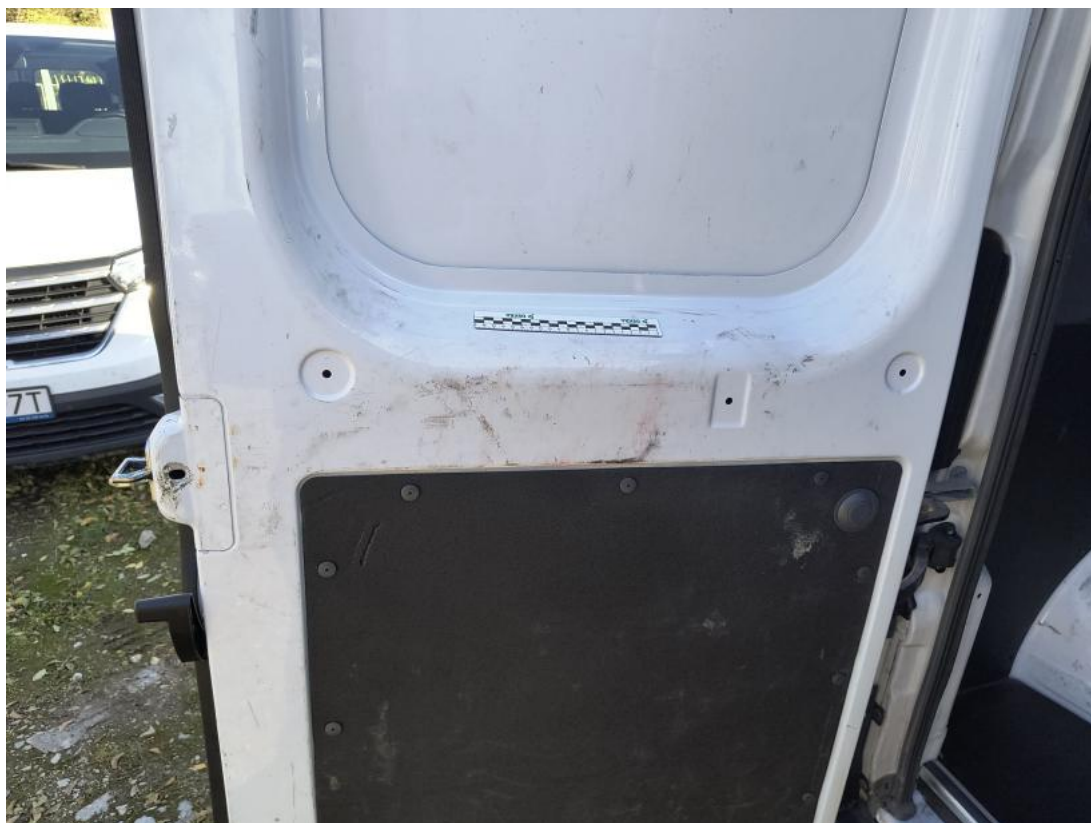
**Fot. 77**

| Poz. | Nazwa pozycji | Opis uszkodzeń | Kwalifik. | Naprawa [rbg] |
|---|---|---|---|---|
| 12 | Drzwi tylne, skrzydło lewe L | rysa/odprysk | | |

Drzwi tyłu lewe - Rysa/odprysk 1

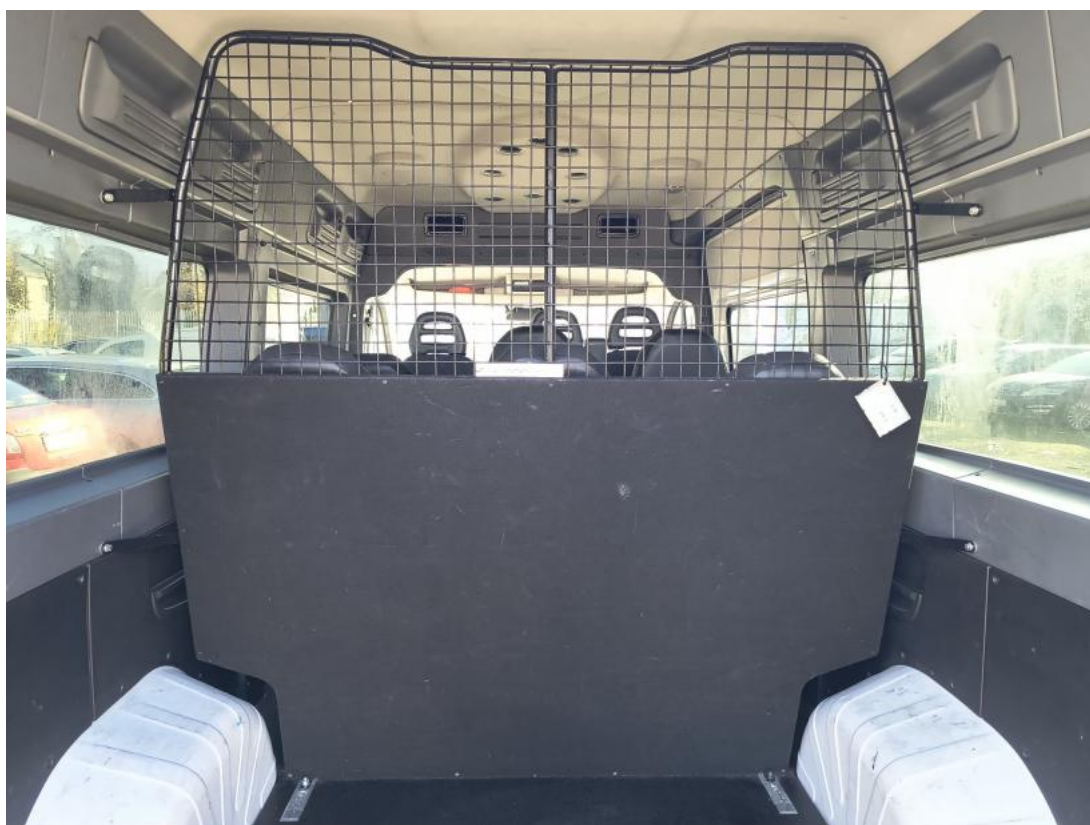
**Fot. 80**

Ściana działowa - Rysa/odprysk 1

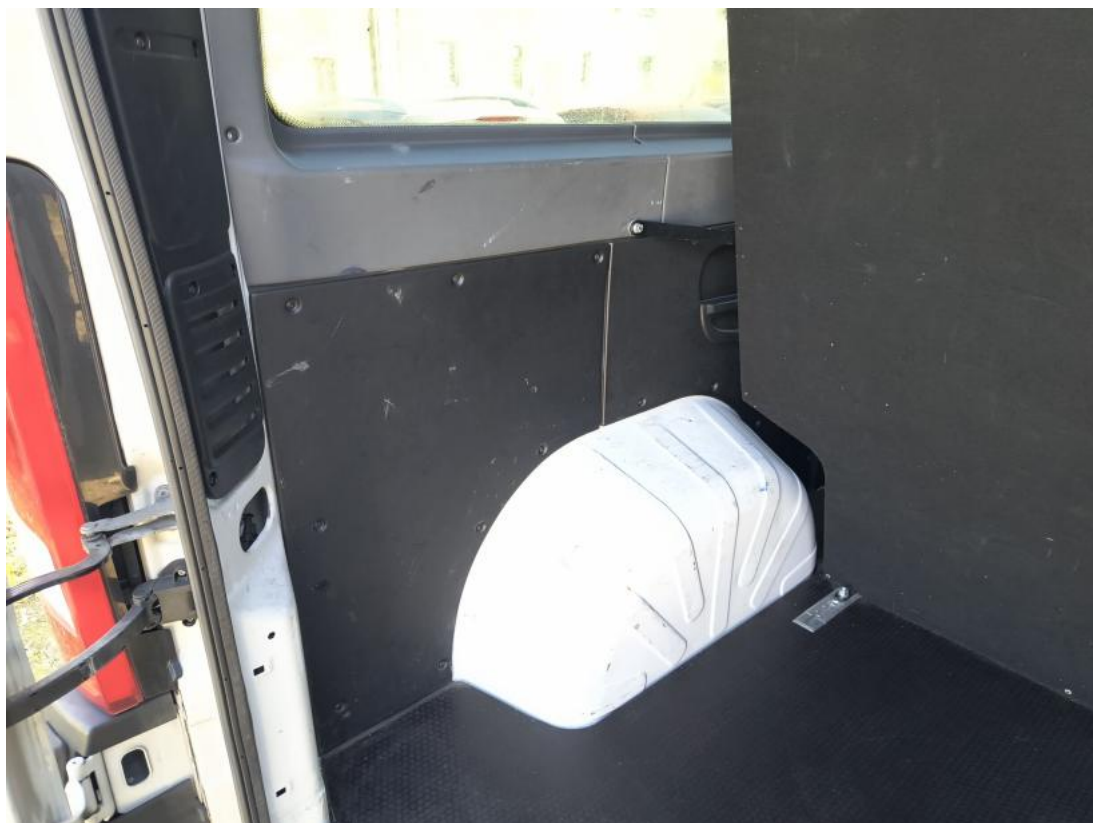
**Fot. 81**

Ściana lewa - Rysa/odprysk 1

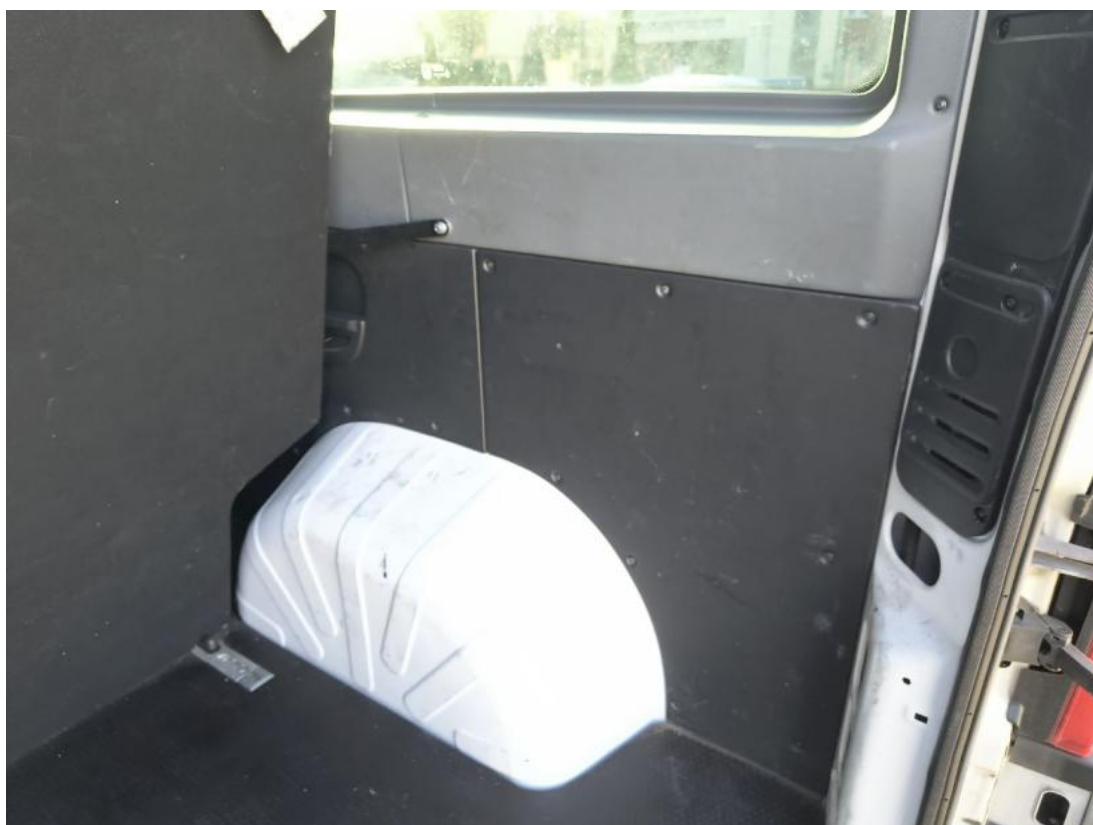
**Fot. 82**

Ściana prawa - Rysa/odprysk 1
