## Raport z oględzin pojazdu

| Numer raportu | 217380/12/25-11401 | Data raportu | 08-12-2025 |

| Marka, model | FORD Transit Courier 1.0 Eco... |
| Numer rejestracyjny | PY17854 |

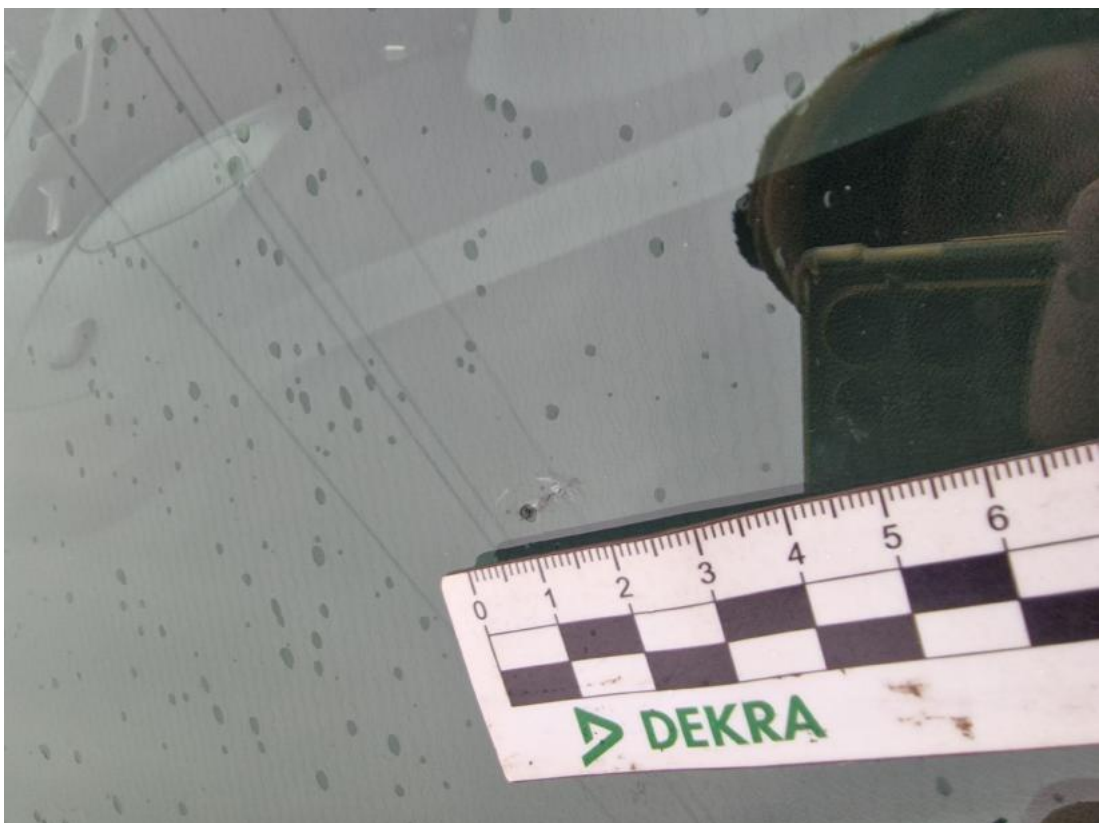
**Fot. 36**

| Poz. | Nazwa pozycji | Opis uszkodzeń | Kwalifik. | Naprawa [rbg] |
|---|---|---|---|---|
| 1 | Szyba przednia barwiona/ogrzew. | pęknięcie | WY | 1.8 |

Szyba czołowa - Rysa/odprysk 1

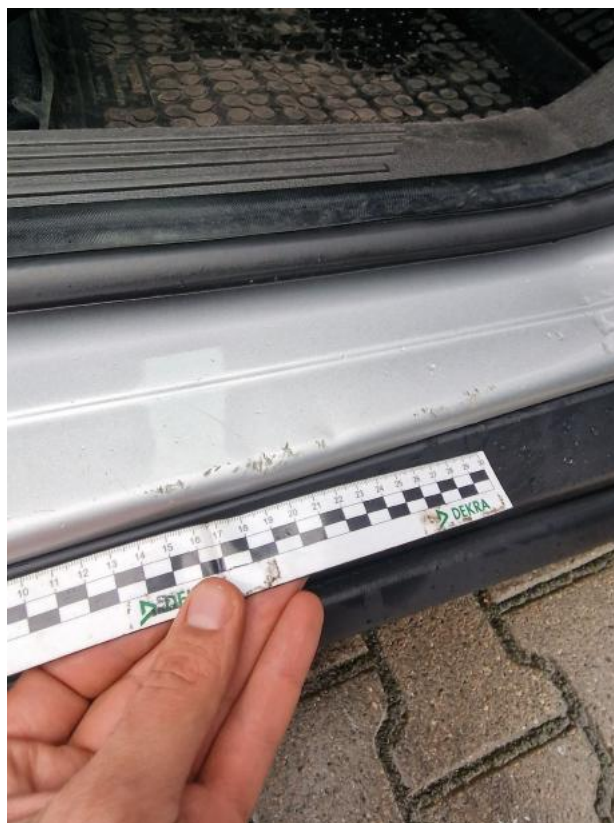
**Fot. 39**

| Poz. | Nazwa pozycji | Opis uszkodzeń | Kwalifik. | Naprawa [rbg] |
|---|---|---|---|---|
| 6 | Próg R | rysa/odprysk, wgniecenie/odkształcenie | NA | 0.5 |

Próg P - Rysa/odprysk 1

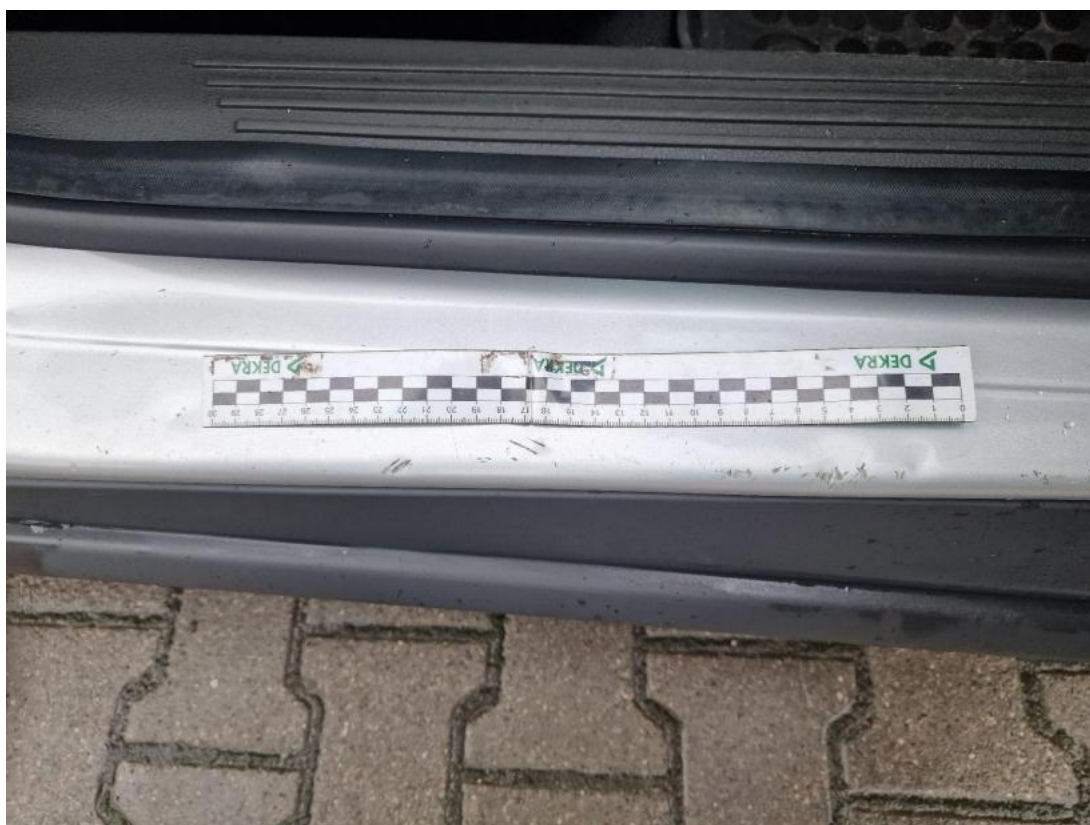
**Fot. 40**

Próg P - Rysa/odprysk 2

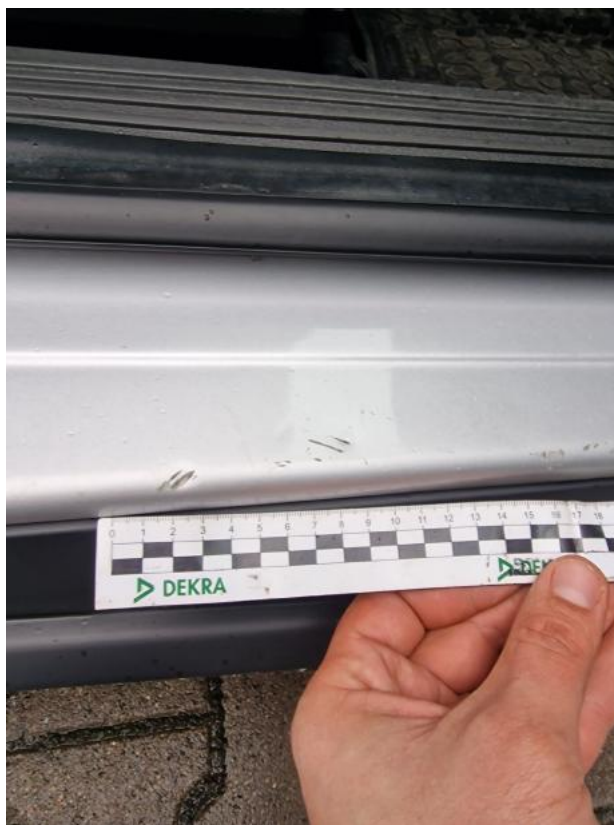
**Fot. 41**

Próg P - Wgniecenie/odkształcenie 1

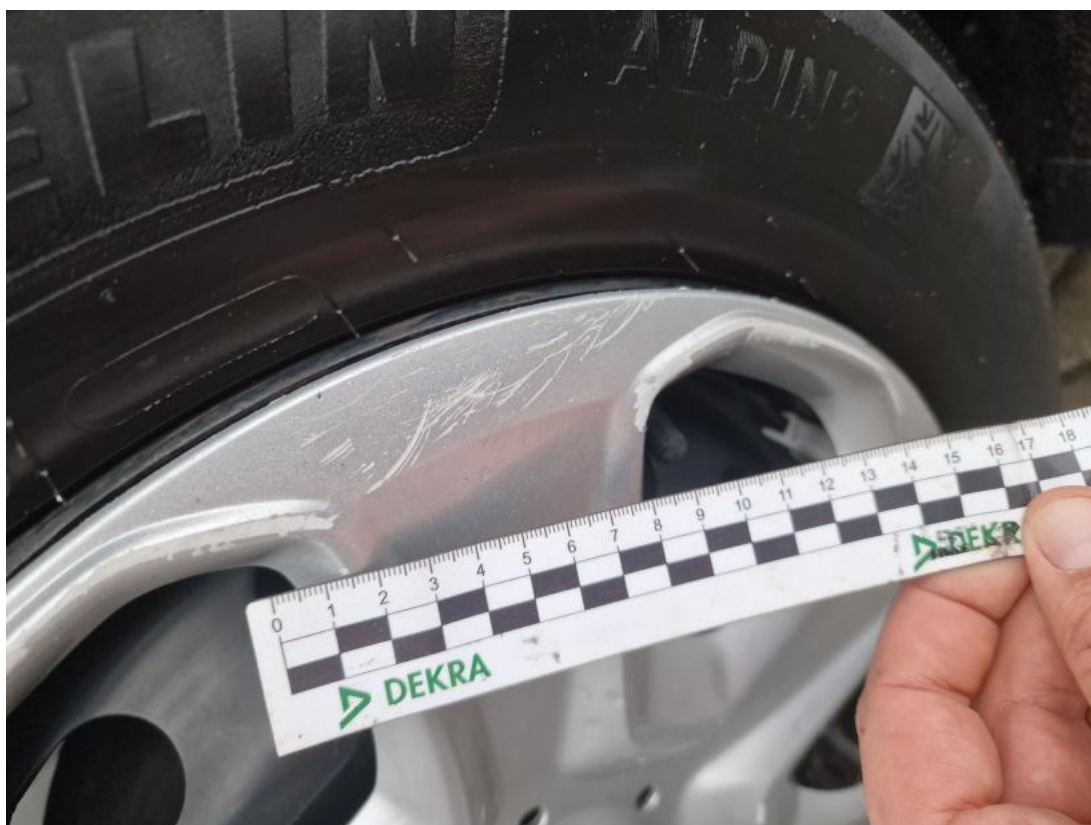
**Fot. 44**

| Poz. | Nazwa pozycji | Opis uszkodzeń | Kwalifik. | Naprawa [rbg] |
|---|---|---|---|---|
| 10 | Kołpak koła tył R | rysa/odprysk | | |

Kołpak tylny P - Rysa/odprysk 1

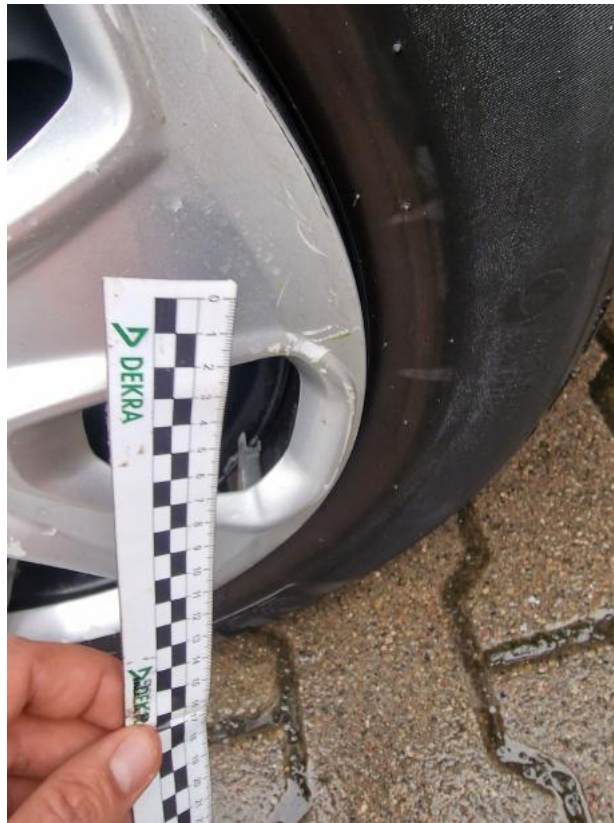
**Fot. 45**

Kołpak tylny P - Rysa/odprysk 2

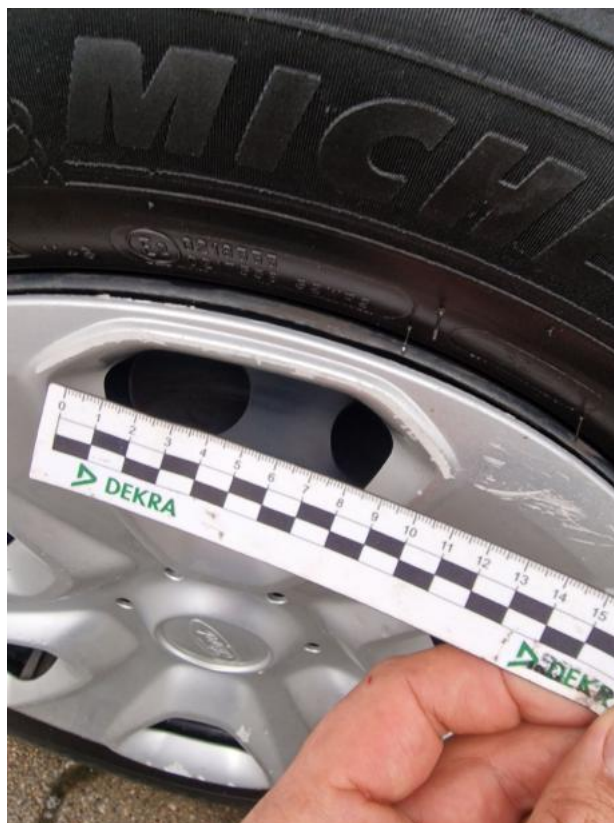
**Fot. 46**

Kołpak tylny P() - Rysa/odprysk 3

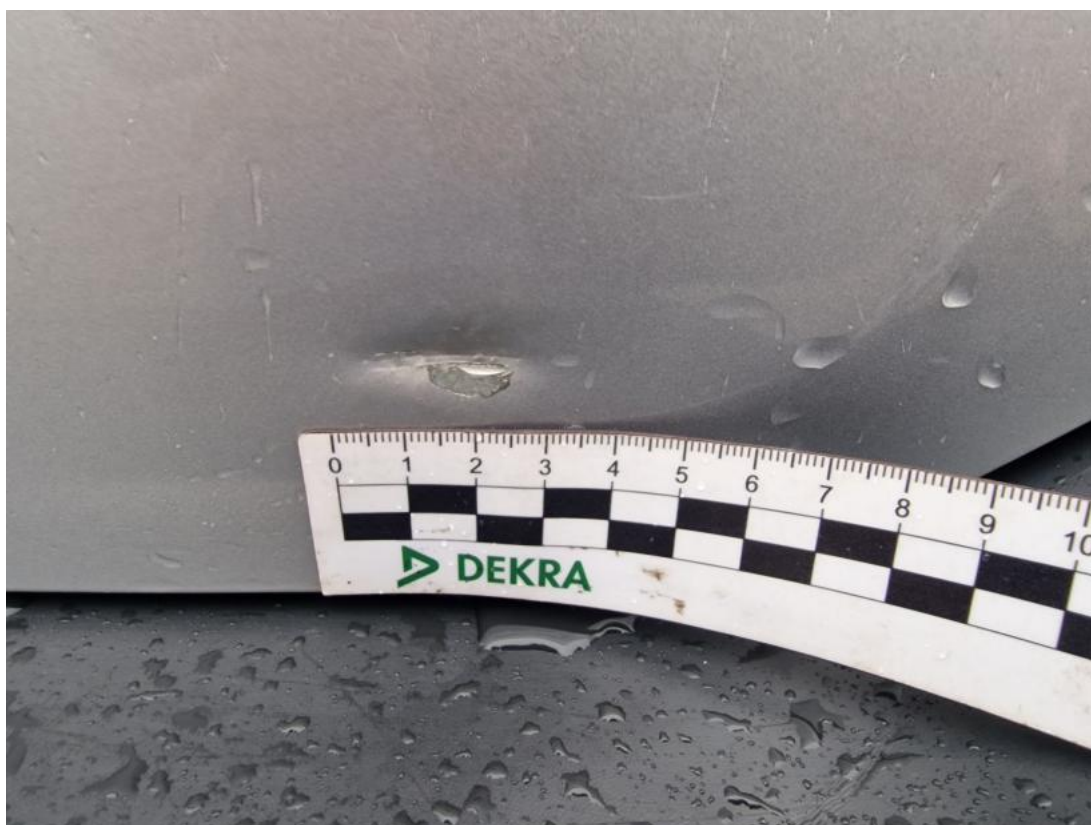
**Fot. 48**

| Poz. | Nazwa pozycji | Opis uszkodzeń | Kwalifik. | Naprawa [rbg] |
|---|---|---|---|---|
| 7 | Pokrywa tylna | rysa/odprysk, wgniecenie/odkształcenie | NA | 1 |

Pokrywy bagażnika - Rysa/odprysk 1

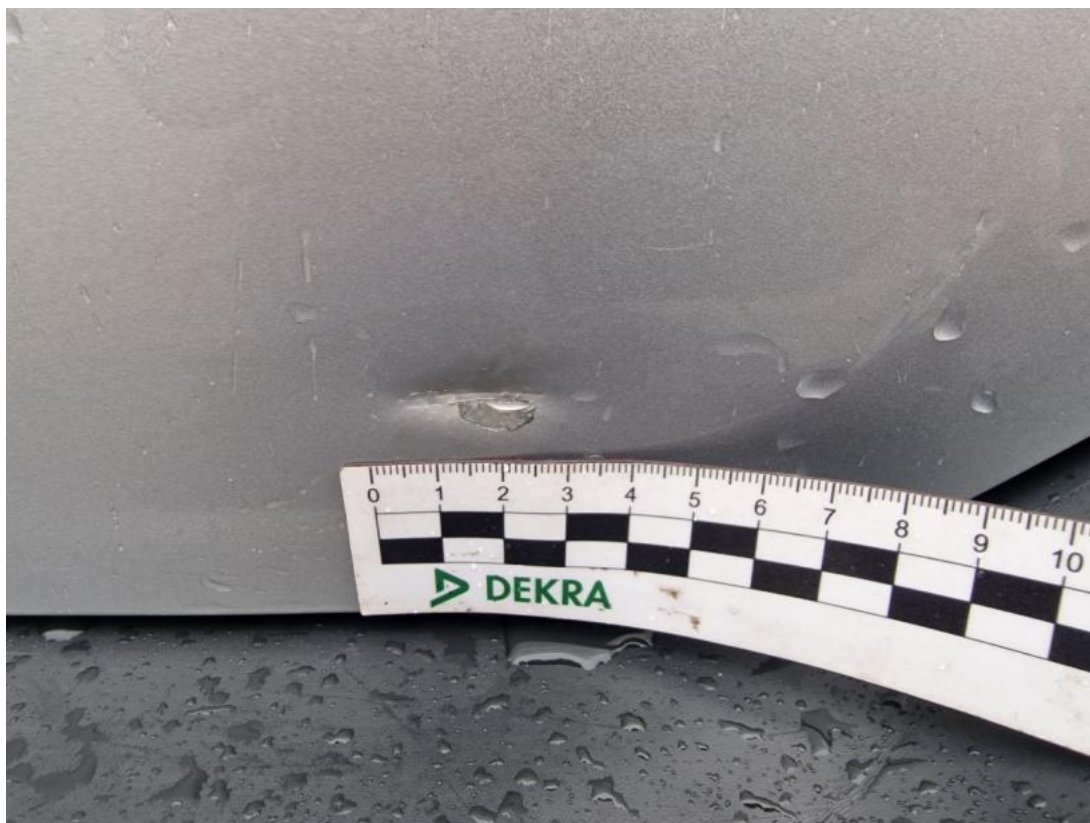
**Fot. 49**

Pokrywy bagażnika - Wgniecenie/odkształcenie 1

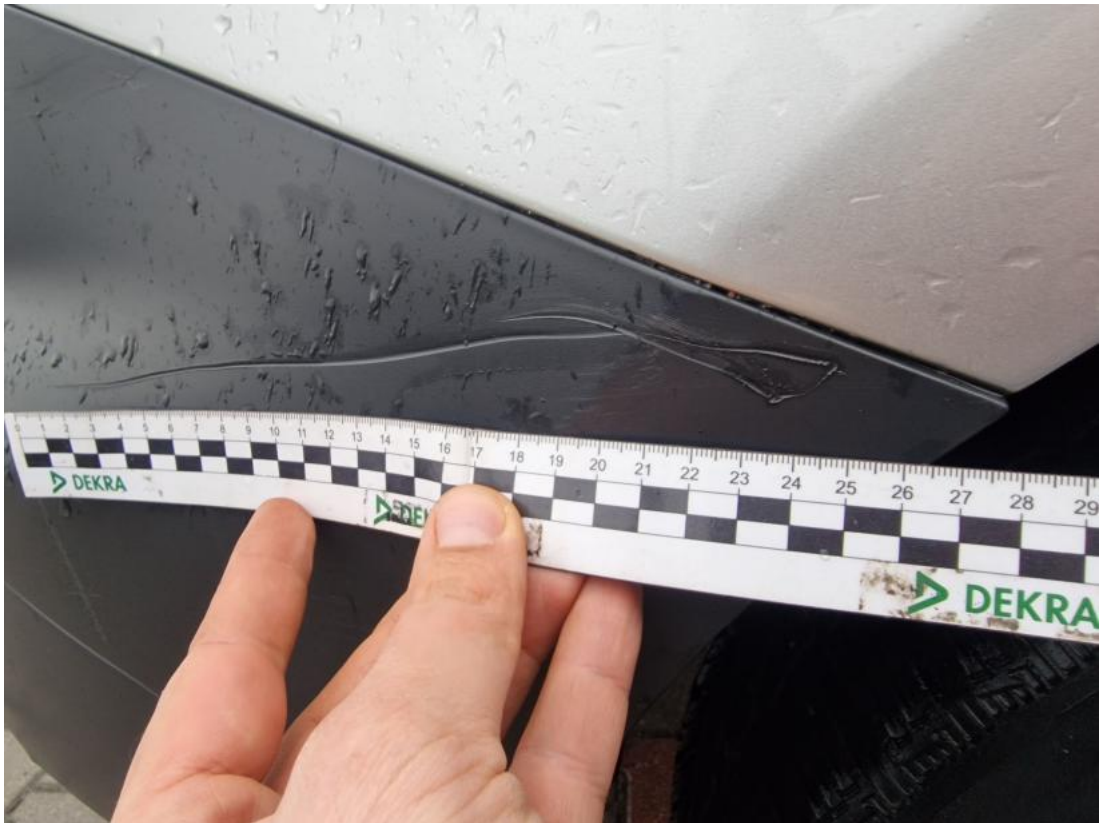
**Fot. 51**

| Poz. | Nazwa pozycji | Opis uszkodzeń | Kwalifik. | Naprawa [rbg] |
|---|---|---|---|---|
| 3 | Nakładka zderzaka tylnego, dół | zarysowanie, wgniecenie/odkształcenie | WY | 0.6 |

Zderzak tylny - Rysa/odprysk 1

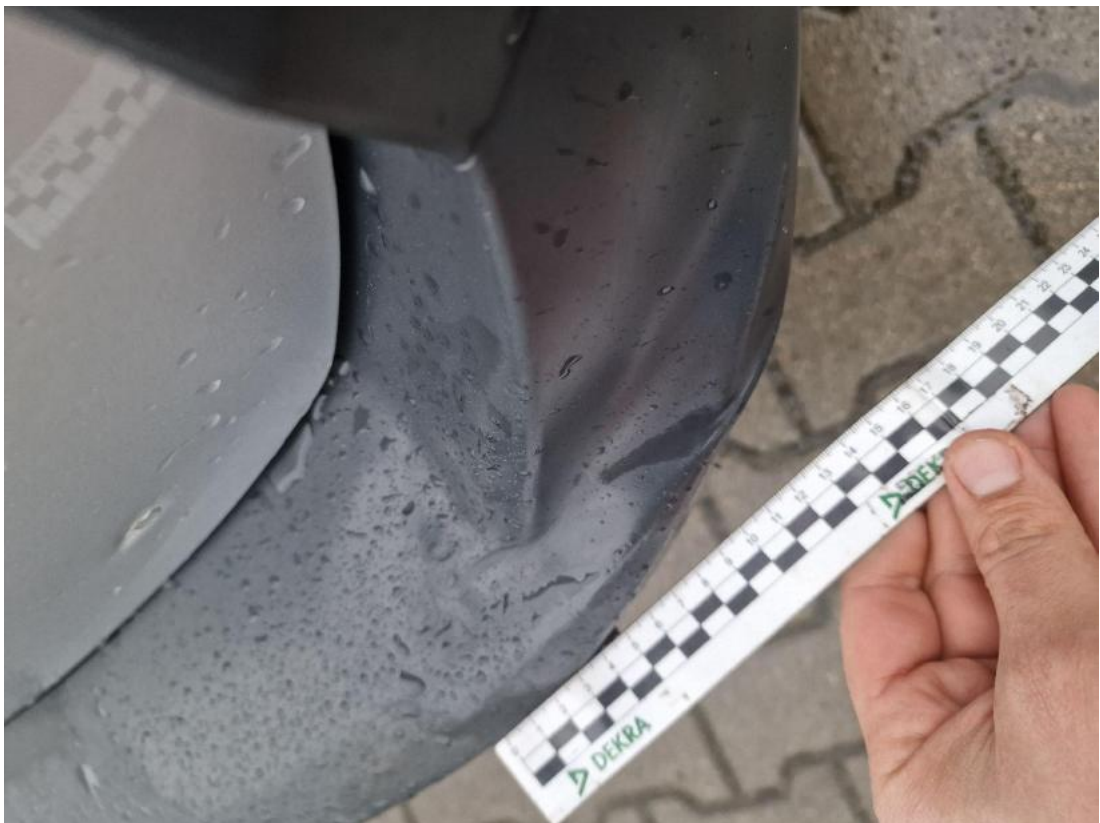
**Fot. 52**

Zderzak tylny - Wgniecenie/odkształcenie 1

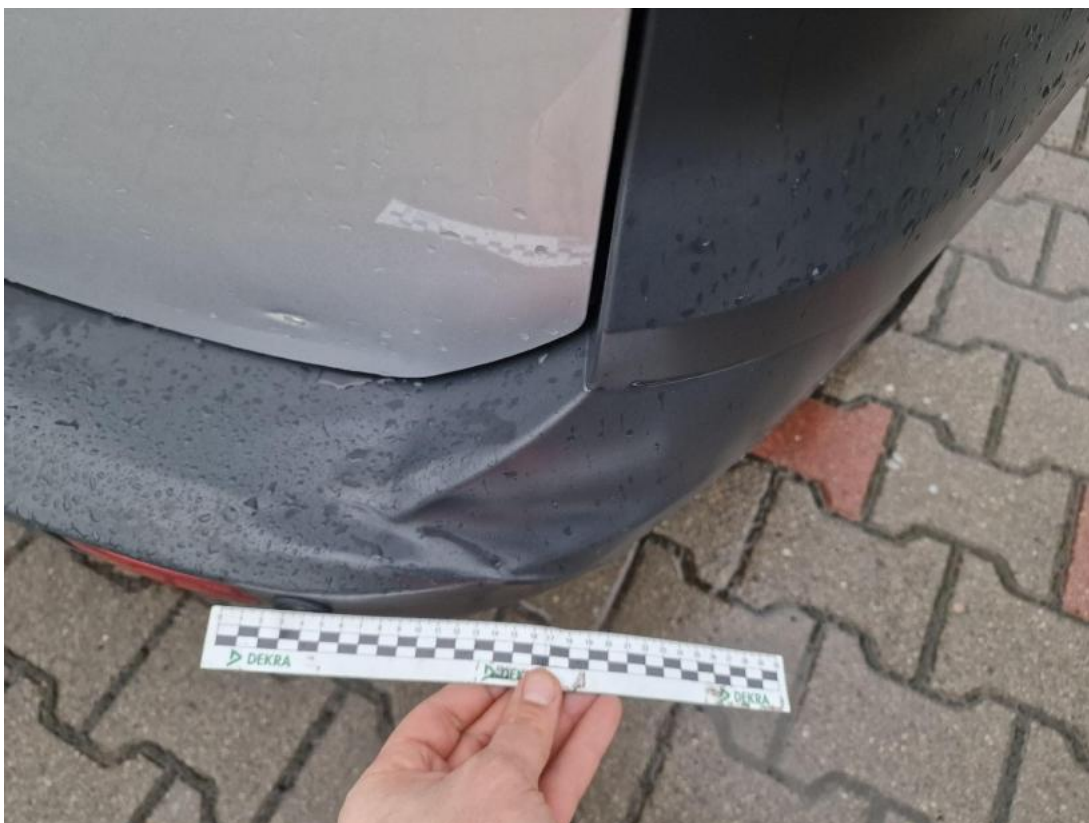
**Fot. 53**

Zderzak tylny - Wgniecenie/odkształcenie 2

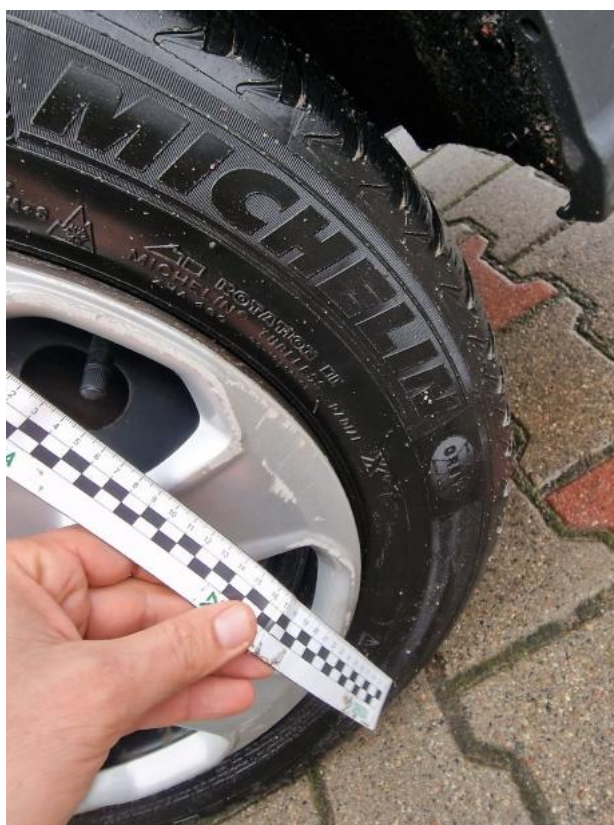
**Fot. 56**

| Poz. | Nazwa pozycji | Opis uszkodzeń | Kwalifik. | Naprawa [rbg] |
|---|---|---|---|---|
| 9 | Kołpak koła tył L | rysa/odprysk | | |

Kołpak tylny L - Rysa/odprysk 1

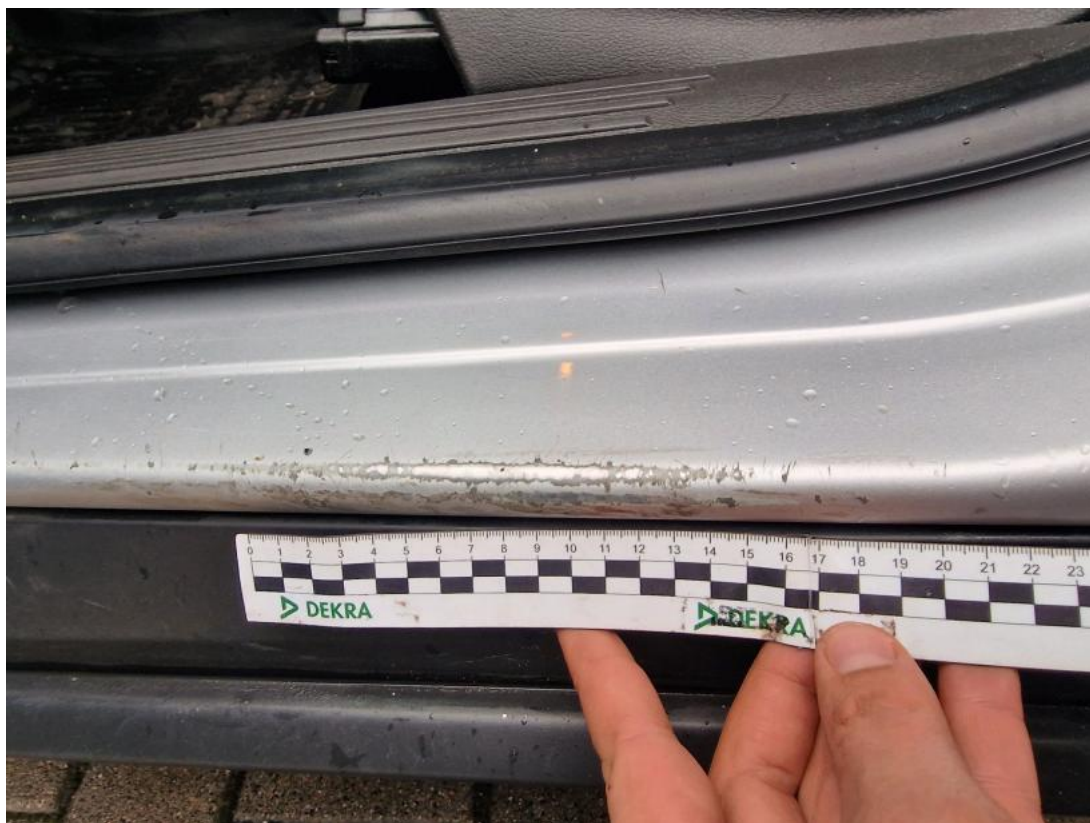
**Fot. 59**

| Poz. | Nazwa pozycji | Opis uszkodzeń | Kwalifik. | Naprawa [rbg] |
|---|---|---|---|---|
| 5 | Próg L | rysa/odprysk, wgniecenie/odkształcenie | NA | 1 |

Próg L - Rysa/odprysk 1

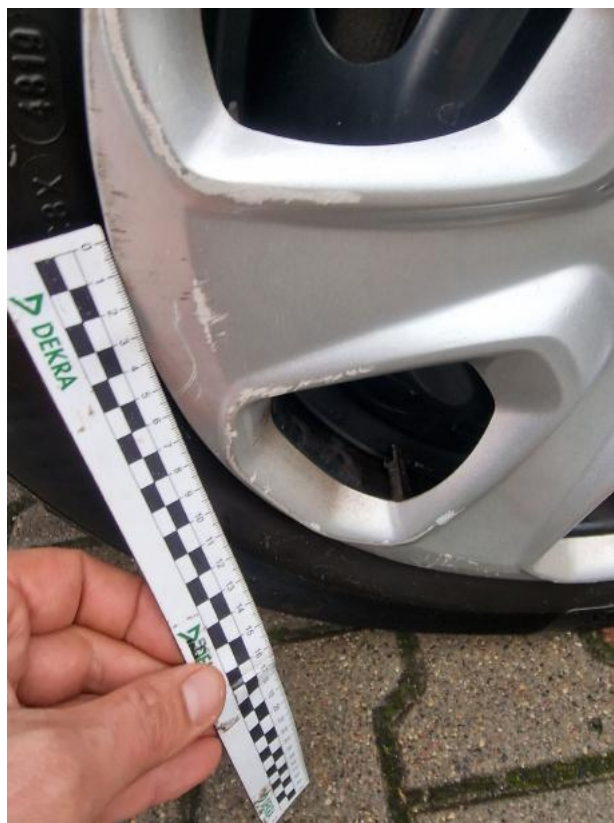
**Fot. 62**

| Poz. | Nazwa pozycji | Opis uszkodzeń | Kwalifik. | Naprawa [rbg] |
|---|---|---|---|---|
| 4 | Kołpak koła przód L | połamana(y) | WY | 0.1 |

Kołpak przedni L - Rysa/odprysk 1

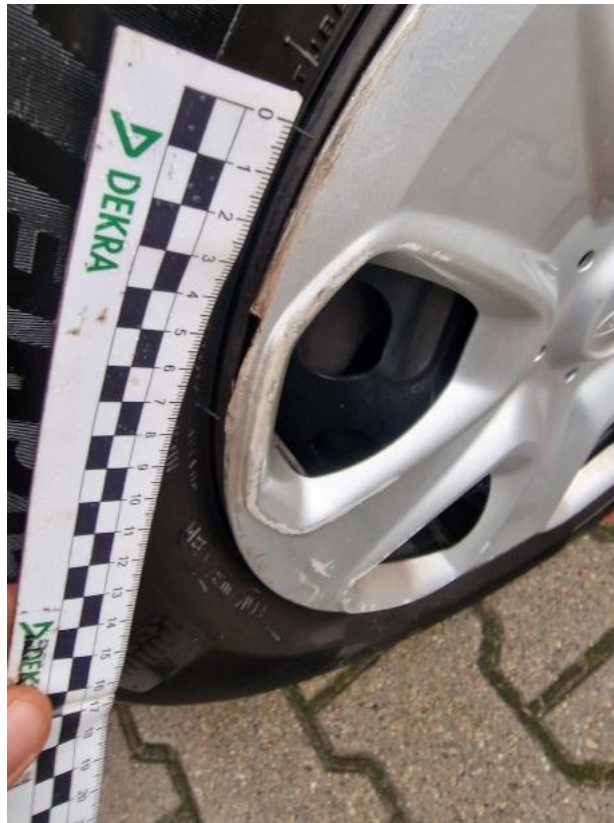
**Fot. 63**

Kołpak przedni L - Pęknięcie/rozerwanie 1

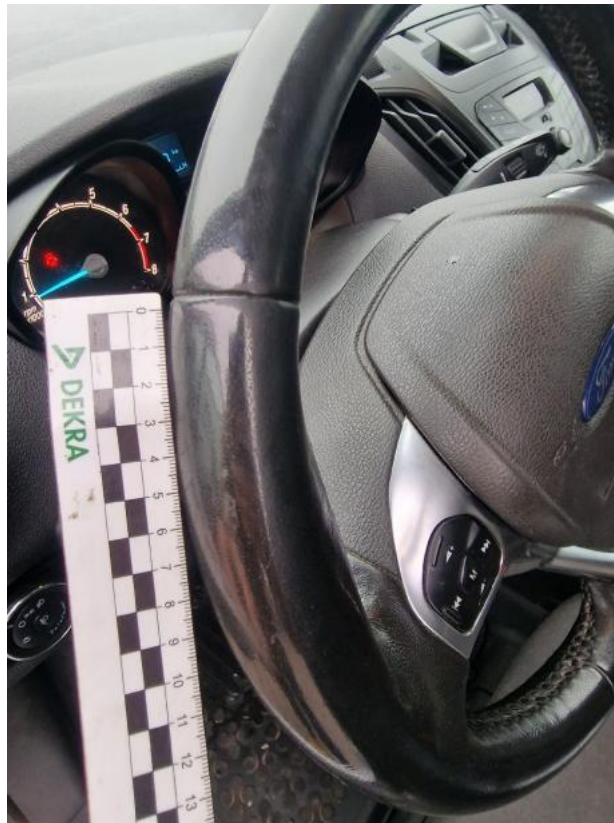
**Fot. 65**

| Poz. | Nazwa pozycji | Opis uszkodzeń | Kwalifik. | Naprawa [rbg] |
|---|---|---|---|---|
| 8 | Kierownica przystosowana do Airbag | zarysowanie | | |

Koło kierownicy - Rysa/odprysk 1

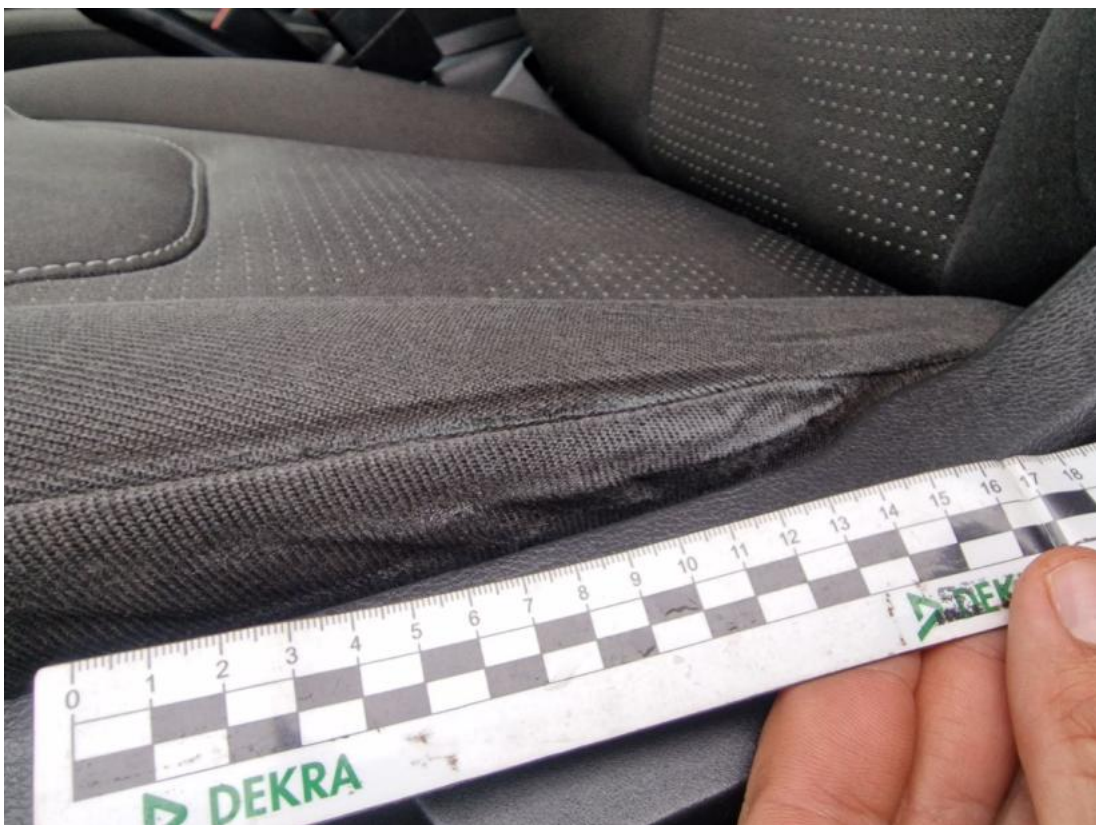
**Fot. 68**

| Poz. | Nazwa pozycji | Opis uszkodzeń | Kwalifik. | Naprawa [rbg] |
|---|---|---|---|---|
| 11 | Tapicerka siedziska 1.rząd L | zarysowanie | | |
| 12 | Tapicerka oparcia 1.rząd L | zarysowanie | | |

Fotel prz. lew. - Wgniecenie/odkształcenie 1
