## Raport z oględzin pojazdu

| Numer raportu | 217805/1/26-11401 | Data raportu | 16-01-2026 |

| Marka, model | FORD Transit Courier 1.5 TDC... |
| Numer rejestracyjny | PY20660 |

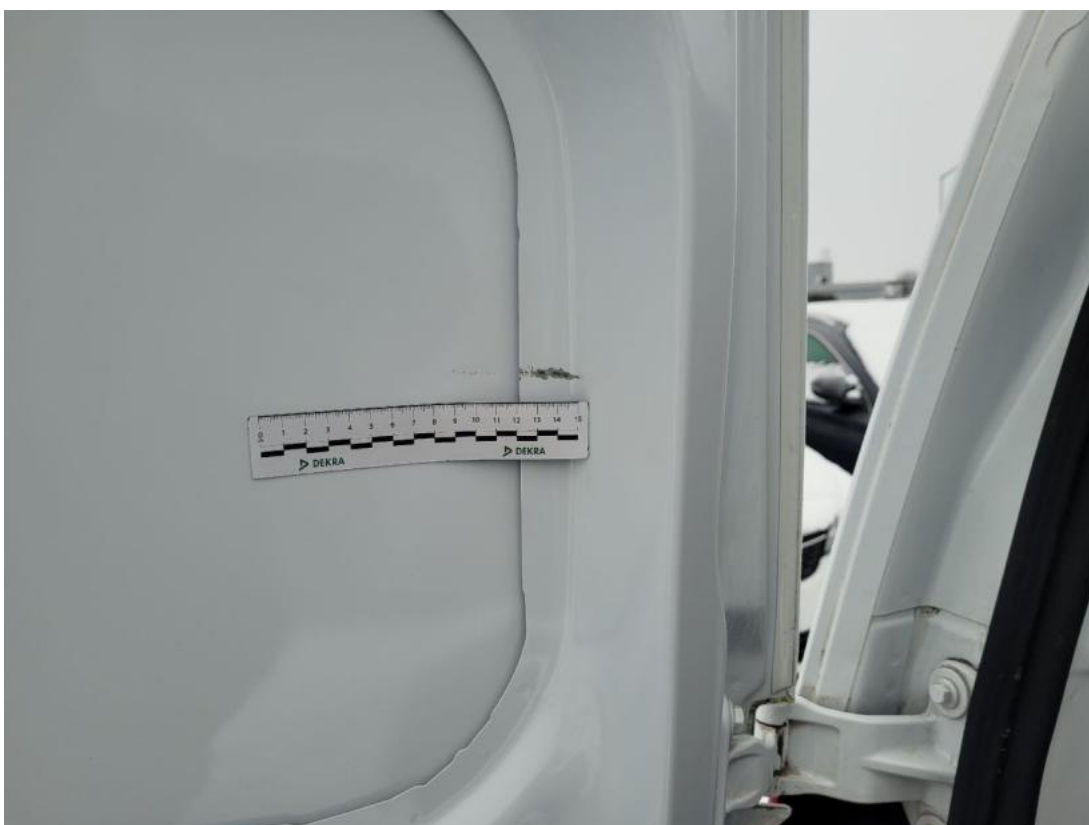
**Fot. 42**

Drzwi tyłu lewe - zdjęcie poglądowe 2

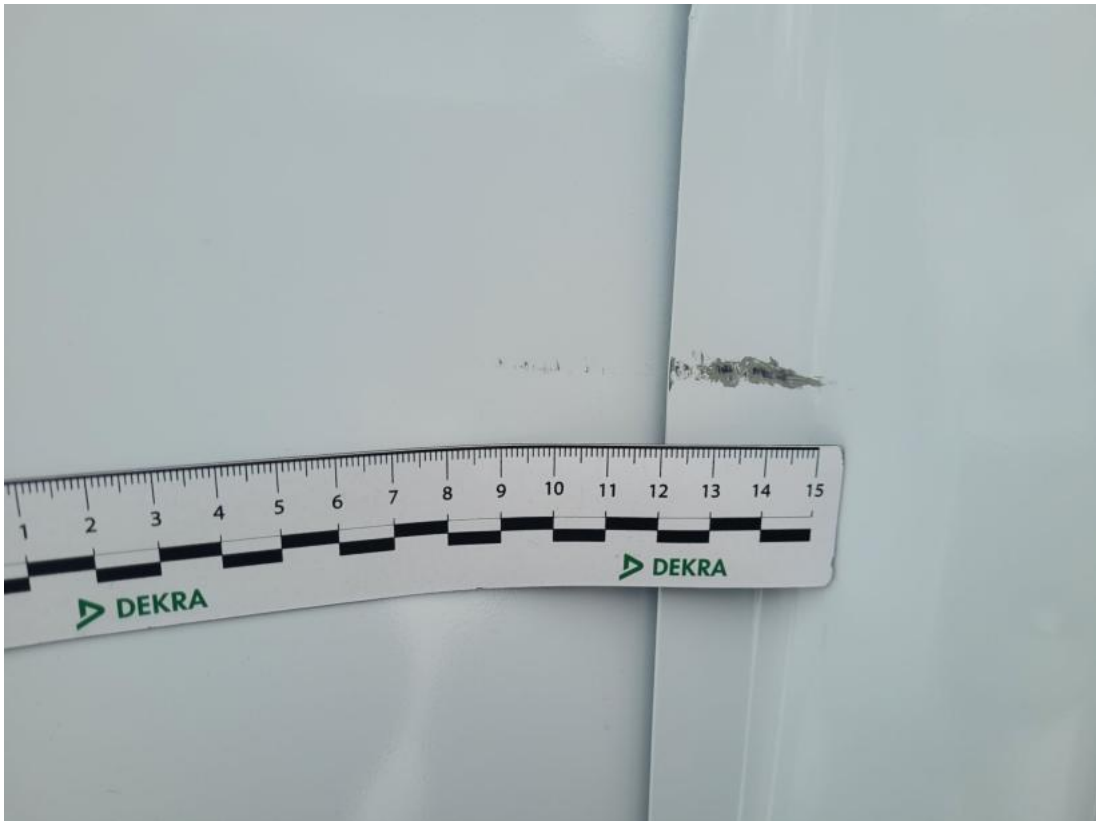
**Fot. 43**

| Poz. | Nazwa pozycji | Opis uszkodzeń | Kwalifik. | Naprawa [rbg] |
|---|---|---|---|---|
| 2 | Drzwi tylne, skrzydło lewe L | rysa/odprysk | | |

Drzwi tyłu lewe - Rysa/odprysk 1

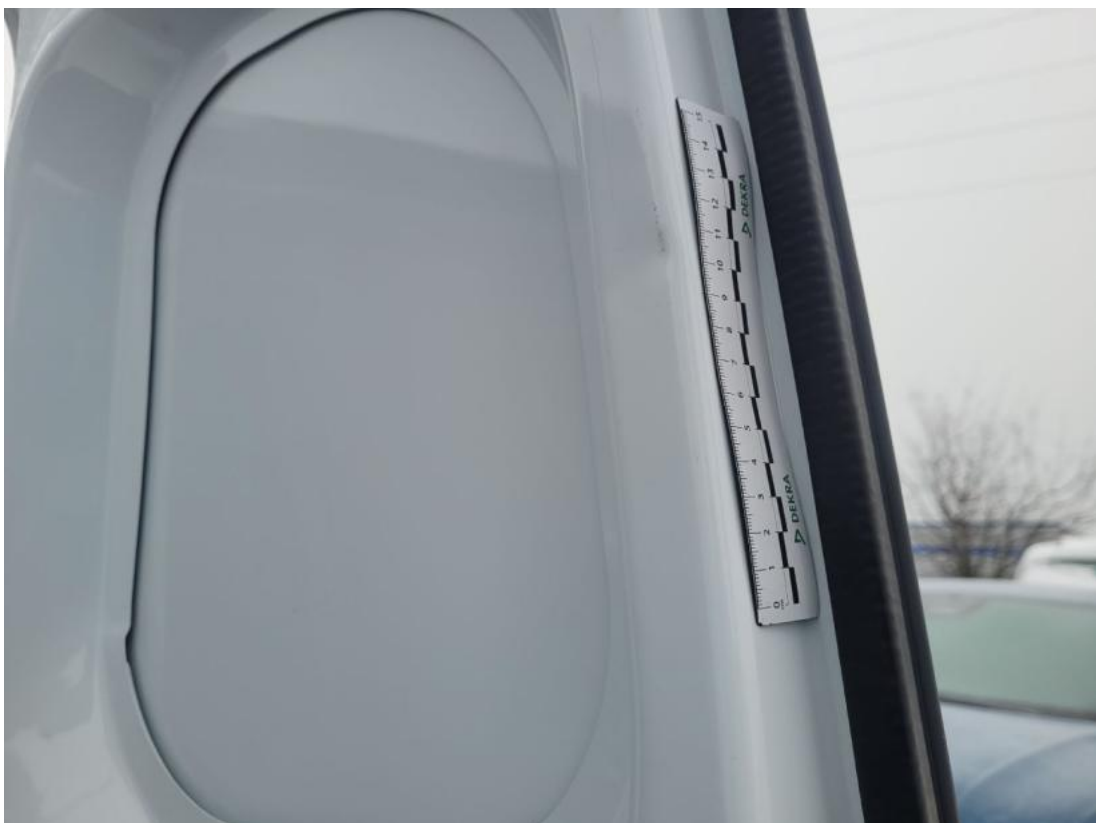
**Fot. 44**

Drzwi tyłu prawe - zdjęcie poglądowe 2

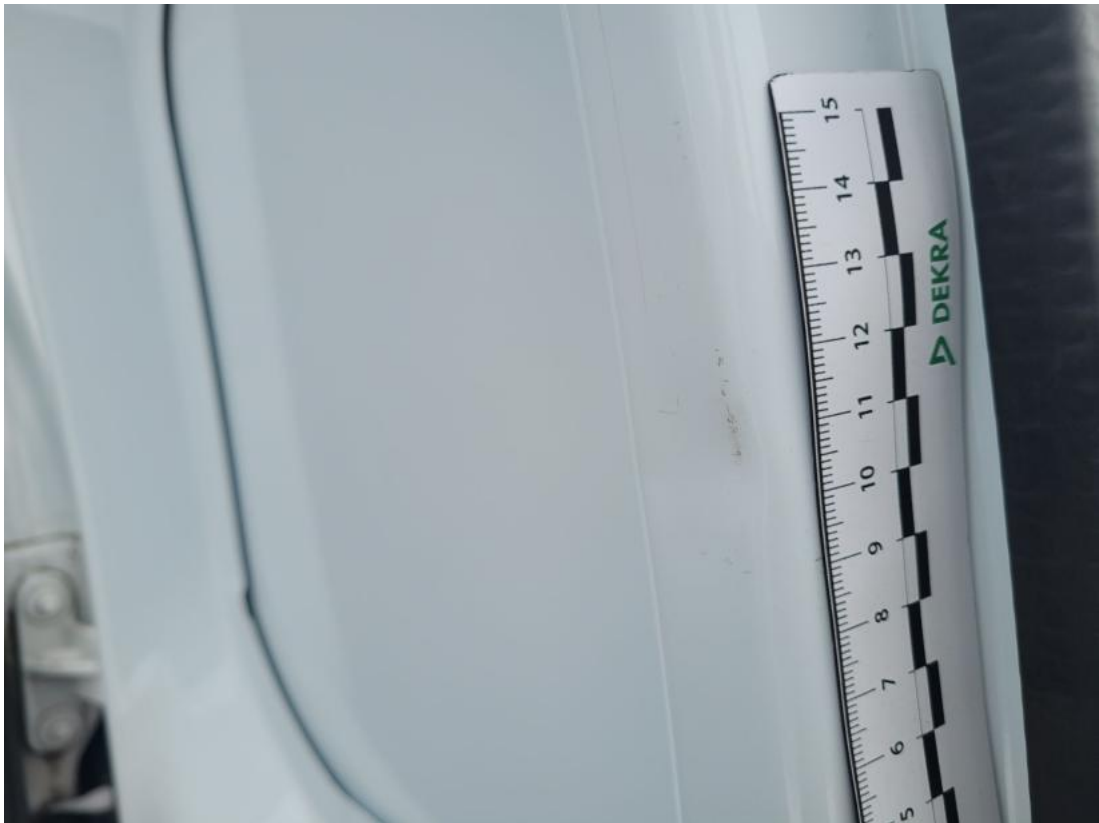
**Fot. 45**

| Poz. | Nazwa pozycji | Opis uszkodzeń | Kwalifik. | Naprawa [rbg] |
|---|---|---|---|---|
| 3 | Drzwi tylne, skrzydło prawe R | rysa/odprysk, wgniecenie/odkształcenie | | |

Drzwi tyłu prawe - Wgniecenie/odkształcenie 1
