## Raport z oględzin pojazdu

| Numer raportu | 217750/1/26-11401 | Data raportu | 13-01-2026 |

| Marka, model | OPEL Vivaro 2.0 CDTi Euro 6 ... |
| Numer rejestracyjny | WD2255R |

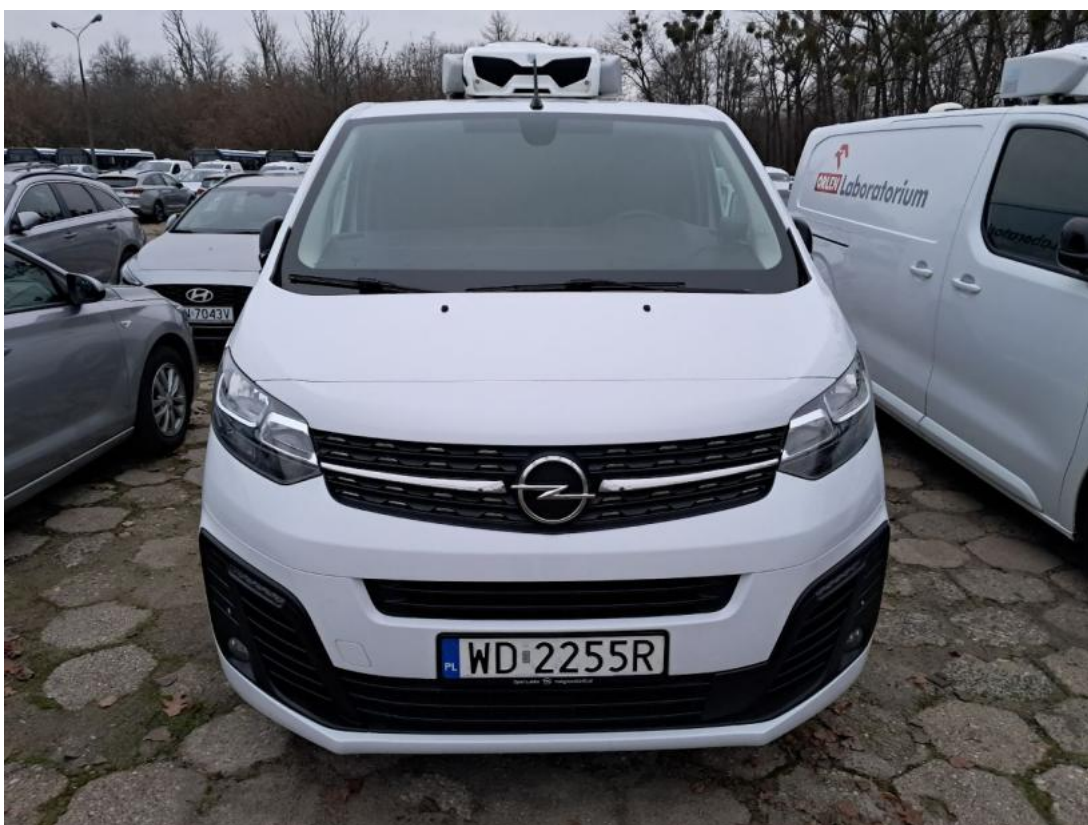
**Fot. 2**

| Poz. | Nazwa pozycji | Opis uszkodzeń | Kwalifik. | Naprawa [rbg] |
|---|---|---|---|---|
| 1 | Zderzak, środek | zarysowanie | | |

Przód

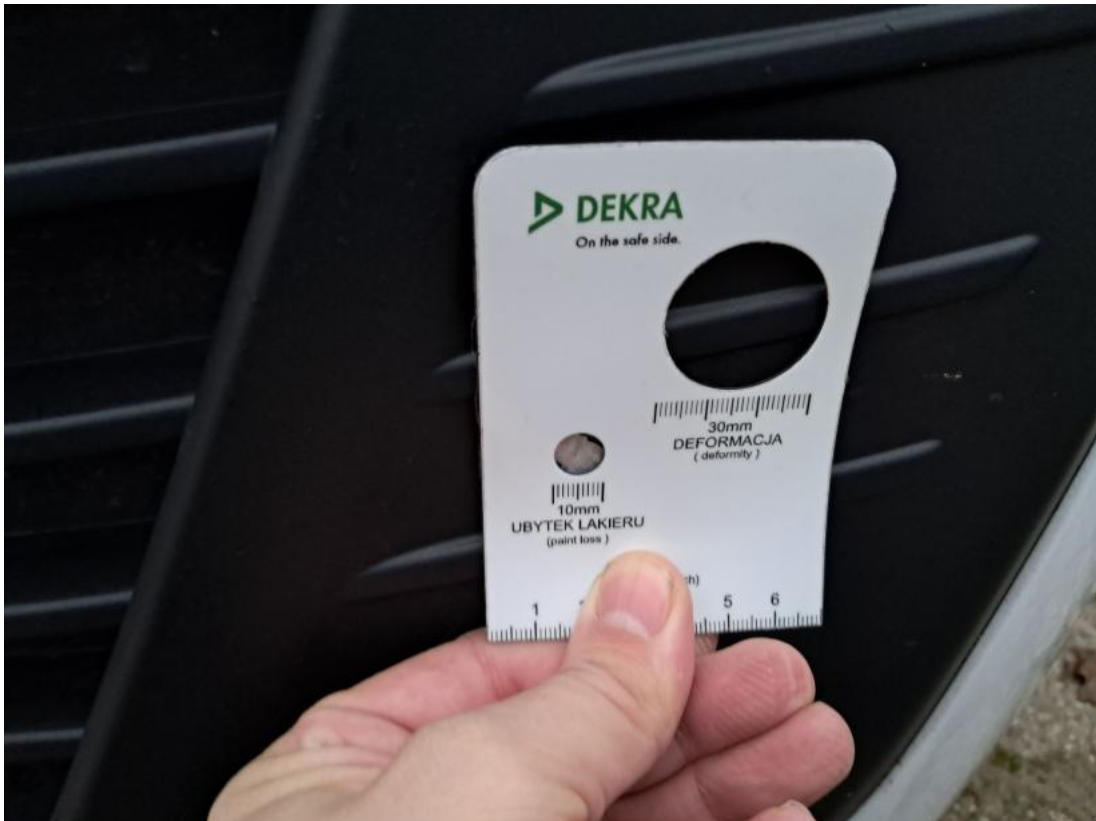
**Fot. 37**

Czujniki parkowania przód - Rysa/odprysk 1

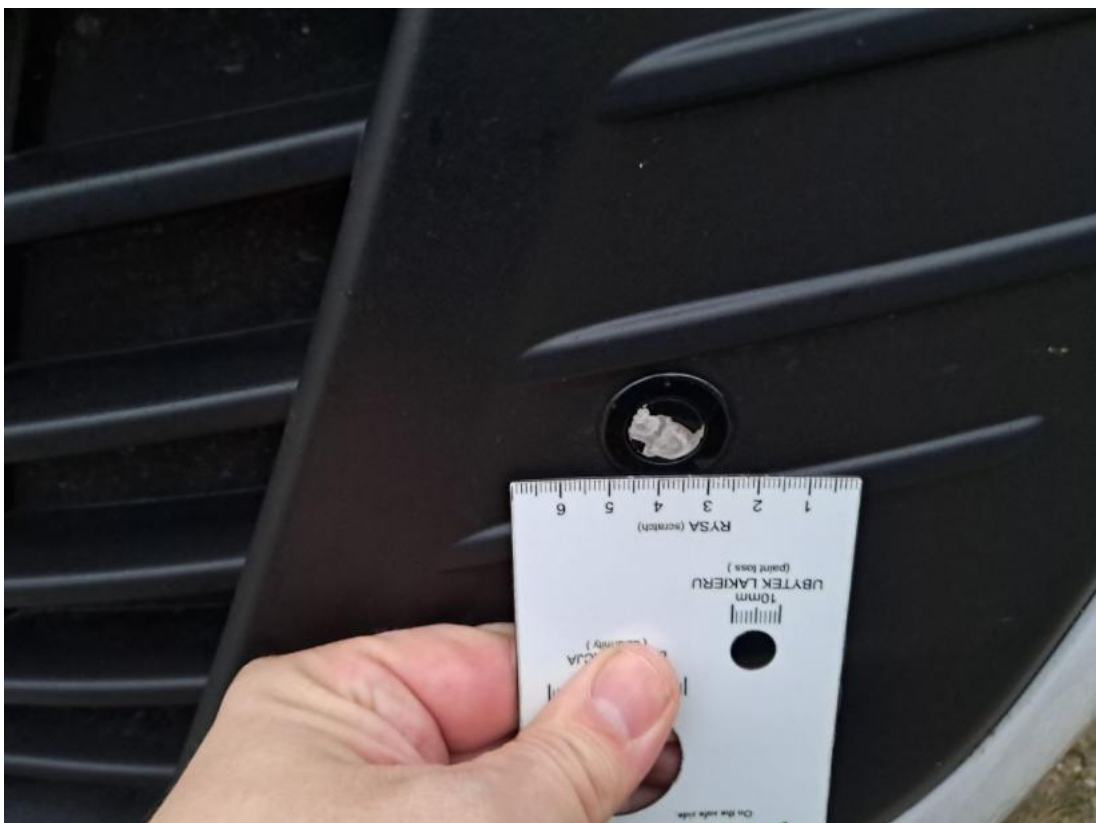
**Fot. 38**

Czujniki parkowania przód - Rysa/odprysk 2

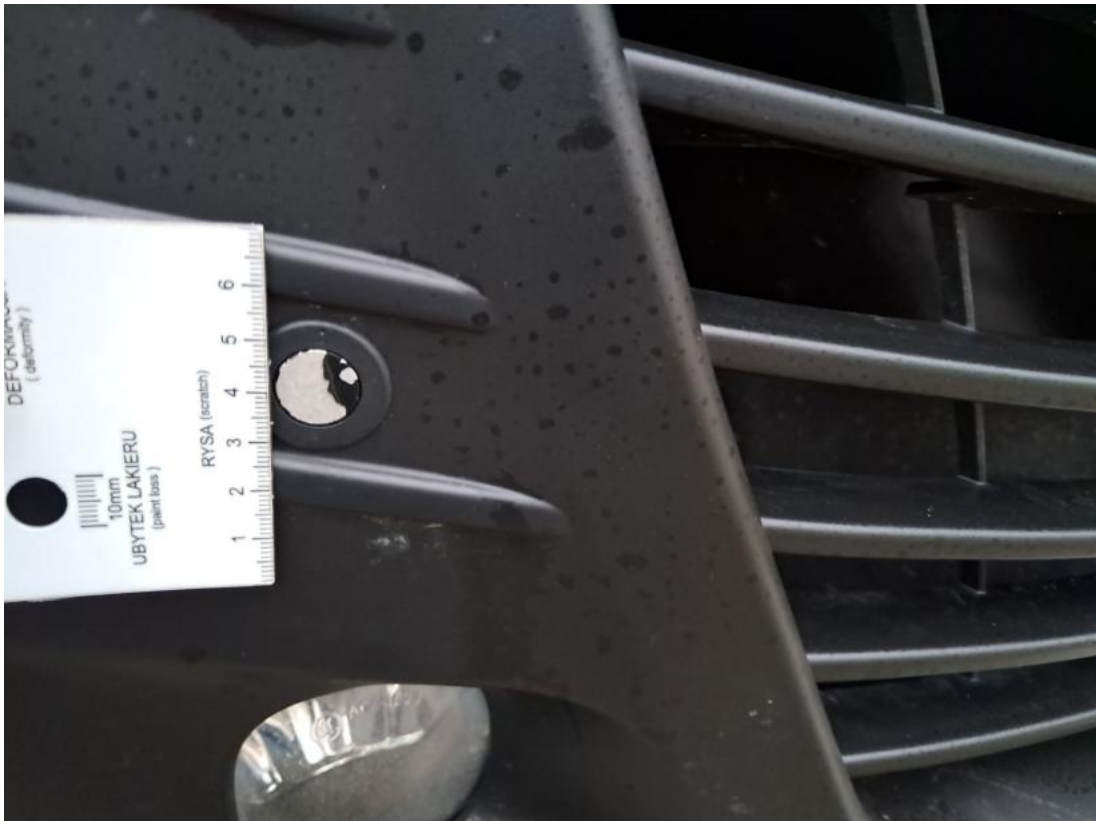
**Fot. 39**

Czujniki parkowania przód() - Rysa/odprysk 3

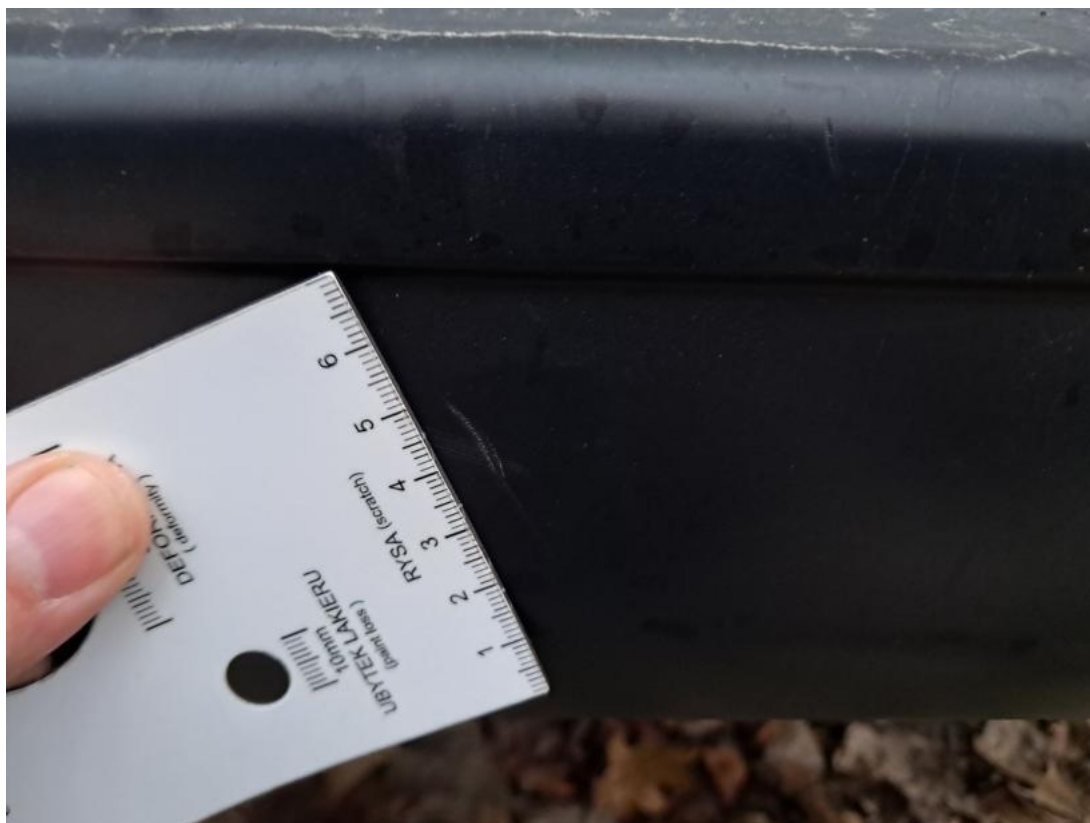
**Fot. 41**

Zderzak tylny - Rysa/odprysk 1

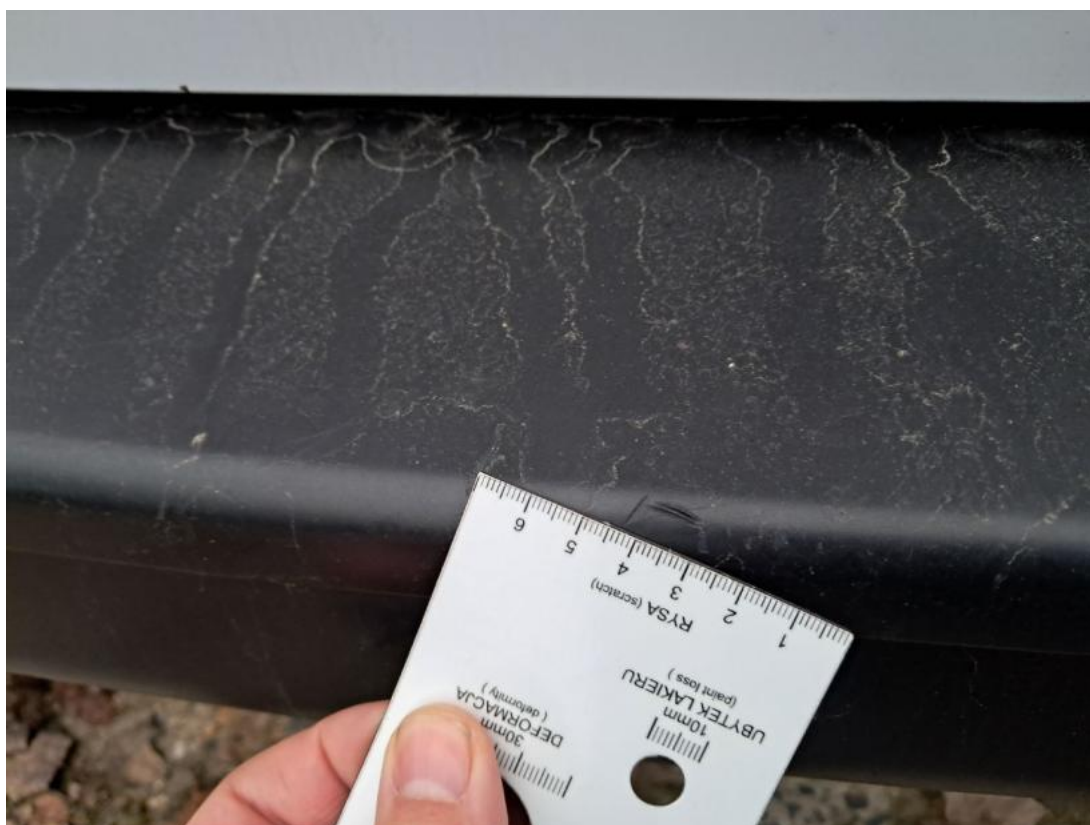
**Fot. 42**

Zderzak tylny - Rysa/odprysk 2
