## Raport z oględzin pojazdu

| Numer raportu | 217241/11/25-11401 | Data raportu | 27-11-2025 |

| Numer identyfikacyjny (VIN) | YV1ZW72V1K2026875 |
| Marka, model | VOLVO V60 18-21 |

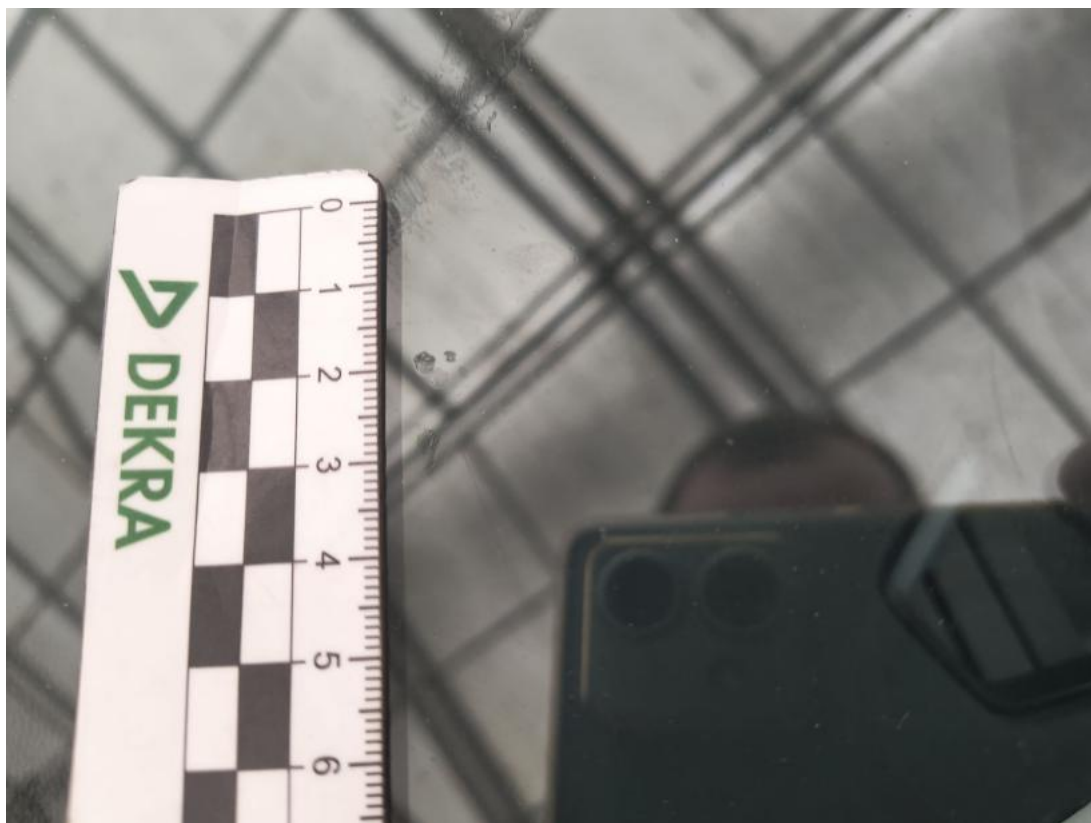
| Poz. | Nazwa pozycji | Opis uszkodzeń | Kwalifik. | Naprawa [rbg] |
|---|---|---|---|---|
| 4 | Szyba przednia barwiona | rysa/odprysk | | |

Szyba czołowa - Rysa/odprysk 1

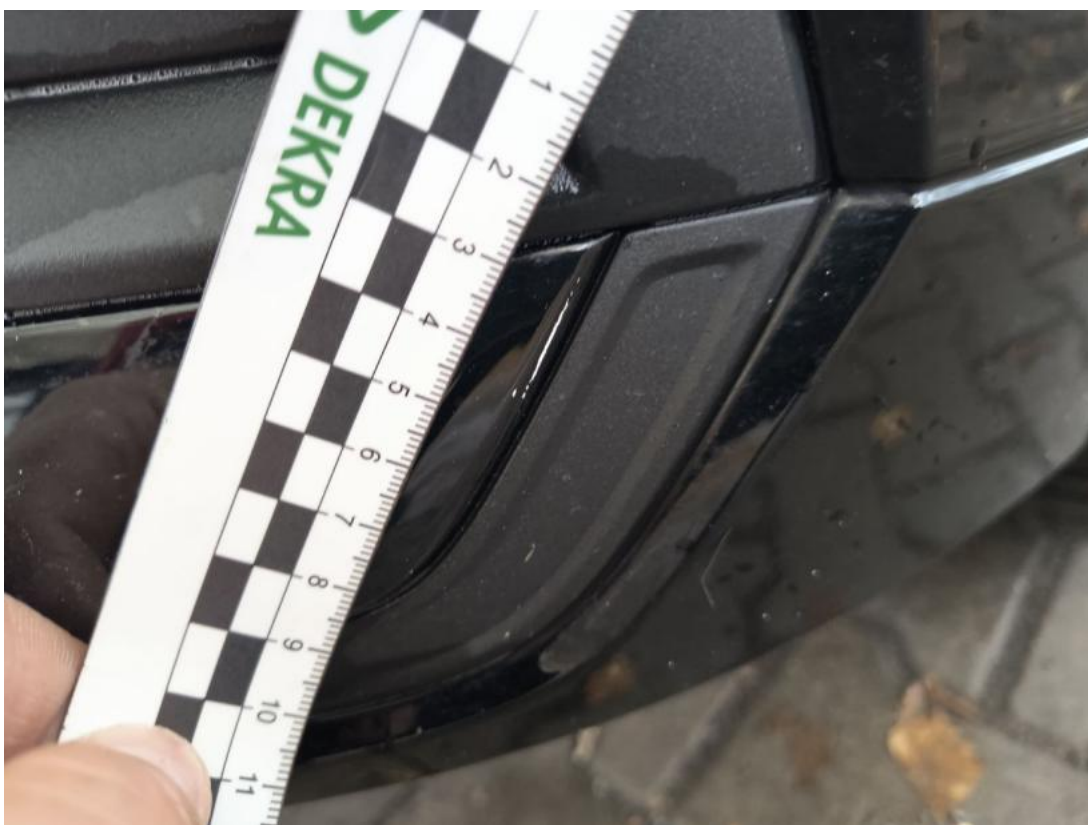
**Fot. 42**

| Poz. | Nazwa pozycji | Opis uszkodzeń | Kwalifik. | Naprawa [rbg] |
|---|---|---|---|---|
| 3 | Okładzina zderzaka przedniego | rysa/odprysk | | |

Zderzak - Rysa/odprysk 1

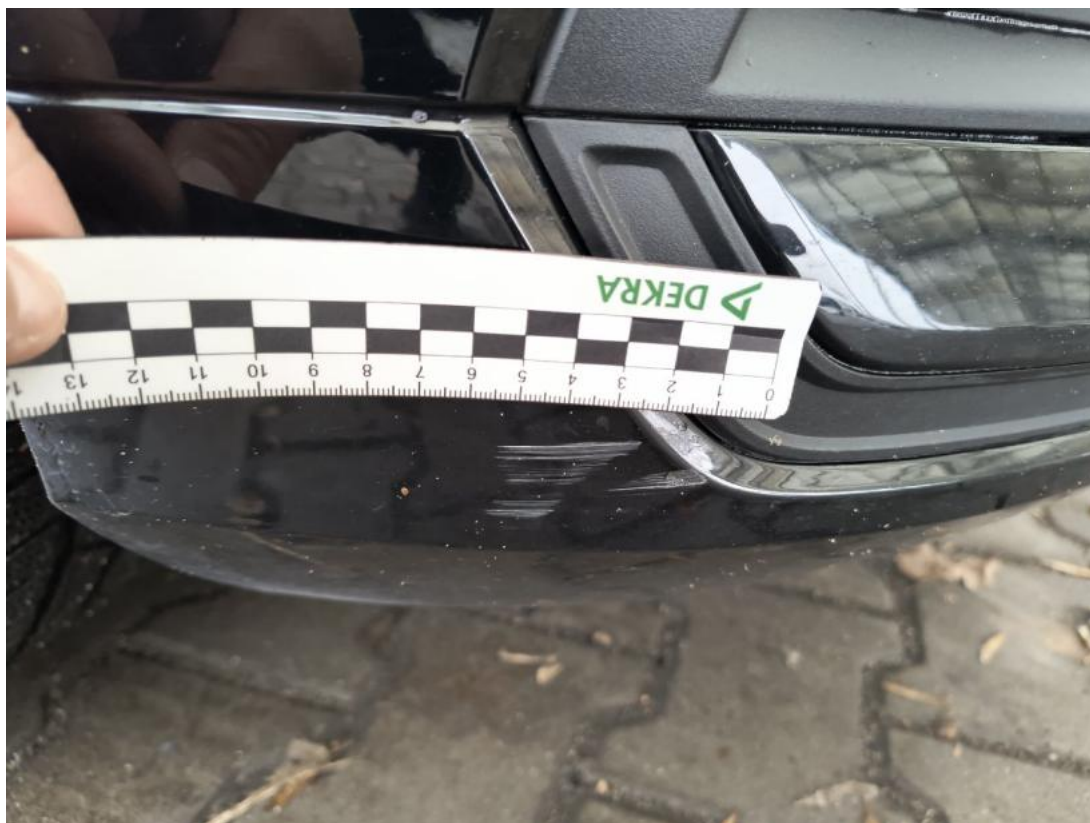
**Fot. 43**

Zderzak - Rysa/odprysk 2

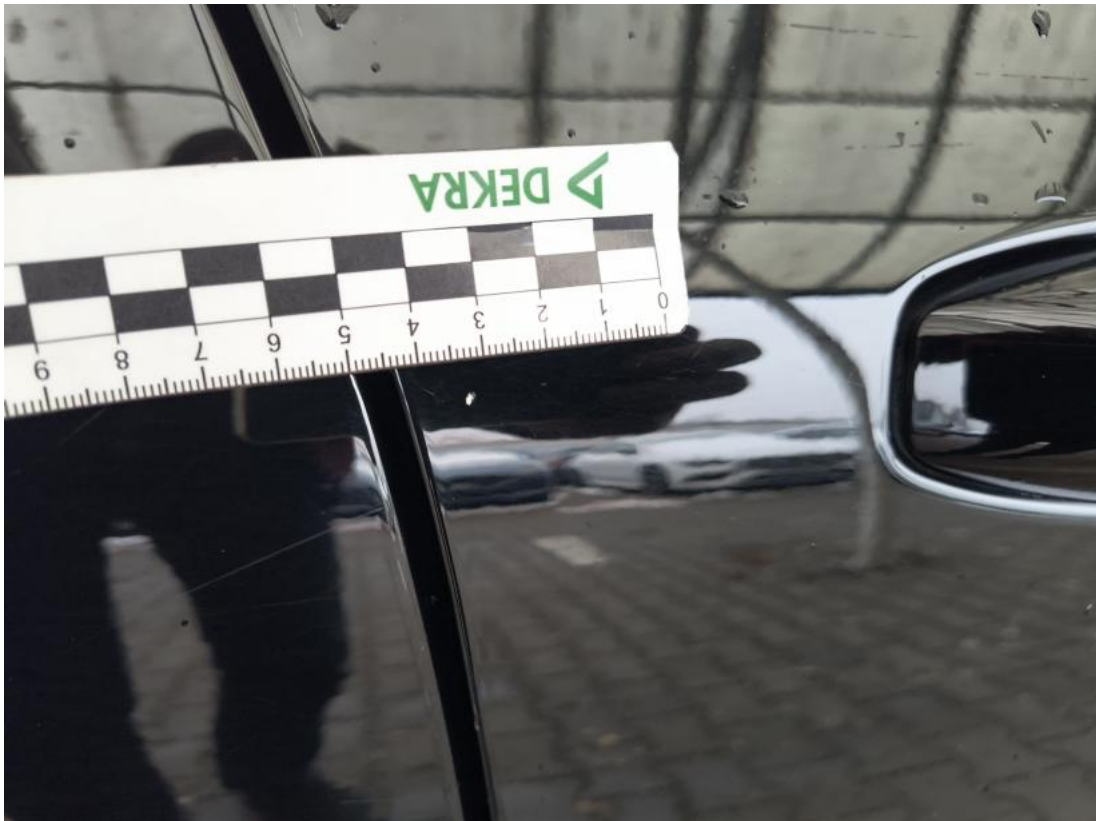
**Fot. 45**

| Poz. | Nazwa pozycji | Opis uszkodzeń | Kwalifik. | Naprawa [rbg] |
|---|---|---|---|---|
| 6 | Drzwi przednie (nieuzbrojone) R | rysa/odprysk | | |

Drzwi przednie P - Rysa/odprysk 1

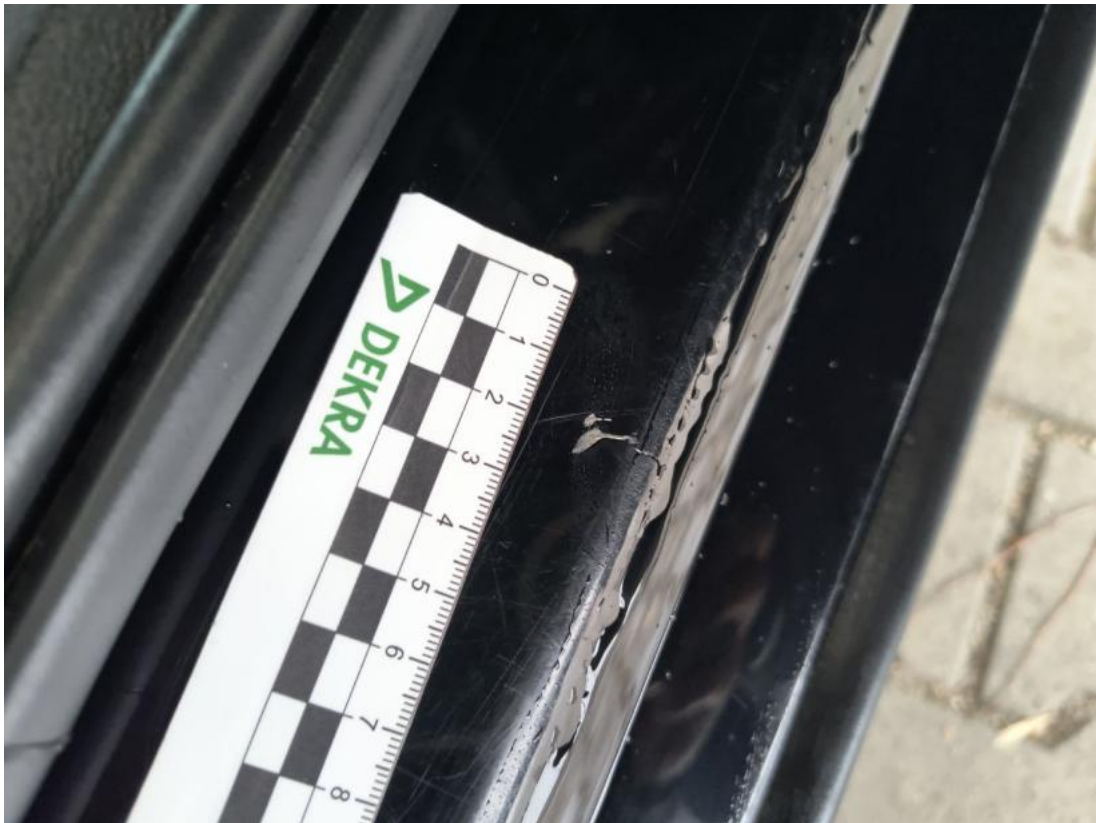
**Fot. 47**

| Poz. | Nazwa pozycji | Opis uszkodzeń | Kwalifik. | Naprawa [rbg] |
|---|---|---|---|---|
| 7 | Próg R | rysa/odprysk | | |

Próg P - Rysa/odprysk 1

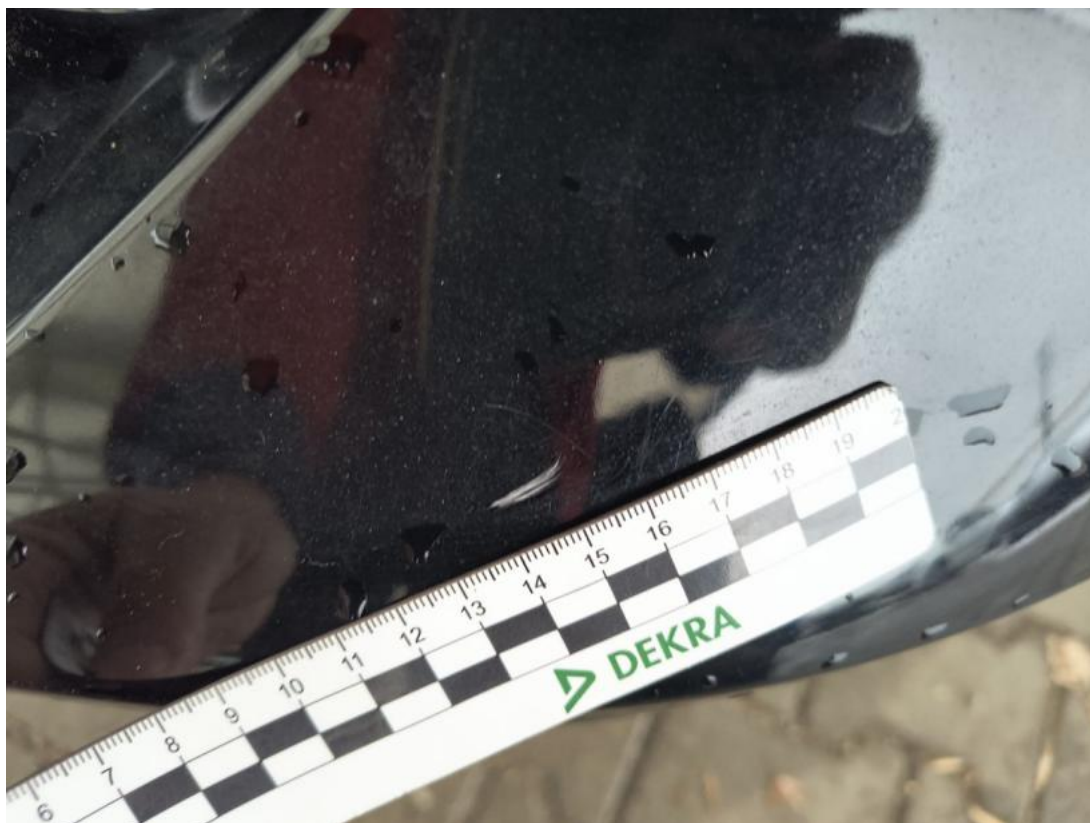
**Fot. 49**

| Poz. | Nazwa pozycji | Opis uszkodzeń | Kwalifik. | Naprawa [rbg] |
|---|---|---|---|---|
| 8 | Okładzina zderzaka tylnego | rysa/odprysk | | |

Zderzak tylny - Rysa/odprysk 1

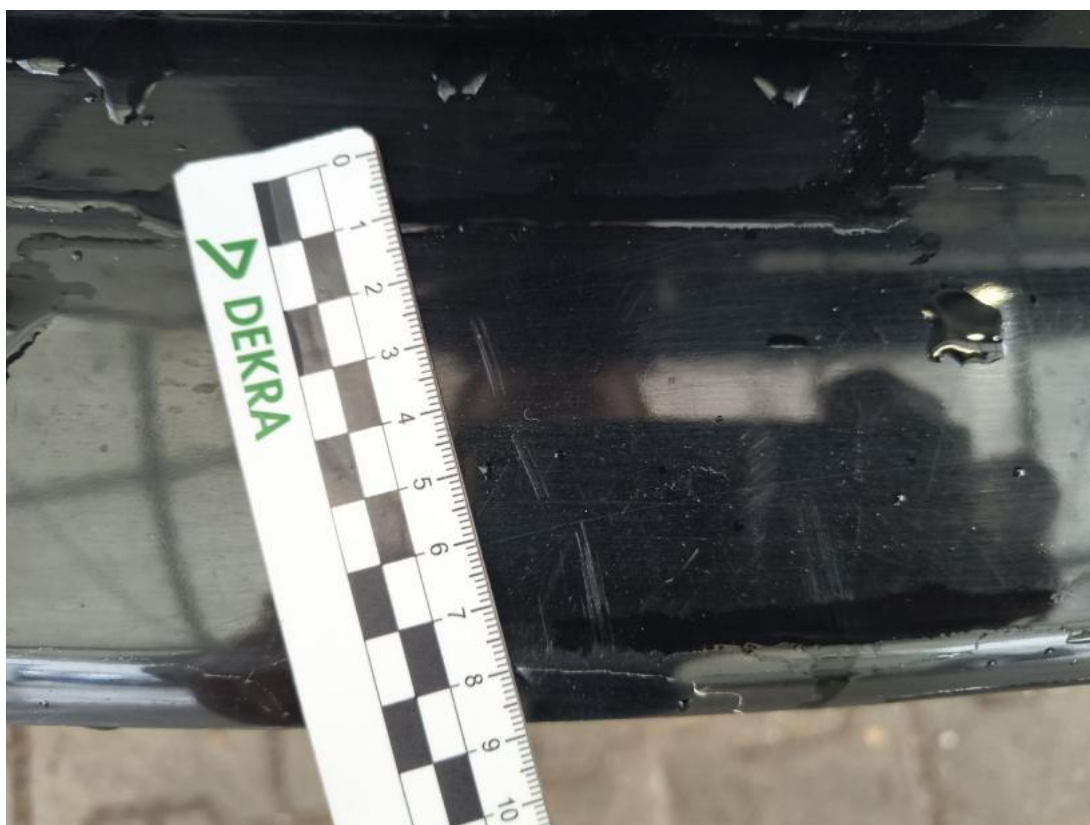
**Fot. 50**

Zderzak tylny - Rysa/odprysk 2

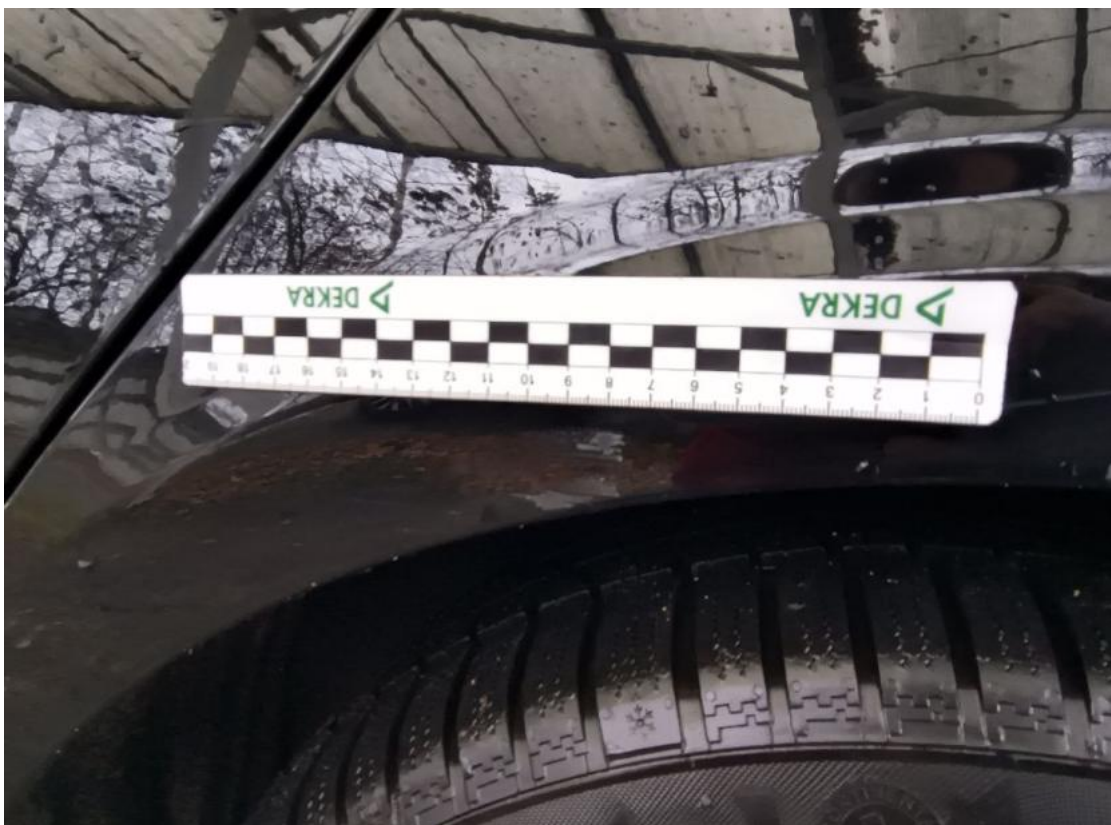
**Fot. 52**

| Poz. | Nazwa części | Przedział grubości powłoki lakierowej [µm] |
|---|---|---|
| 2 | Łotnik tylny lewy/ściana boczna lewa | 150 - 300 |

| Poz. | Nazwa pozycji | Opis uszkodzeń | Kwalifik. | Naprawa [rbg] |
|---|---|---|---|---|
| 1 | Łotnik tylny L | rysa/odprysk | NA | 0.5 |

Błotnik tylny L / Ściana boczna L - Rysa/odprysk 1

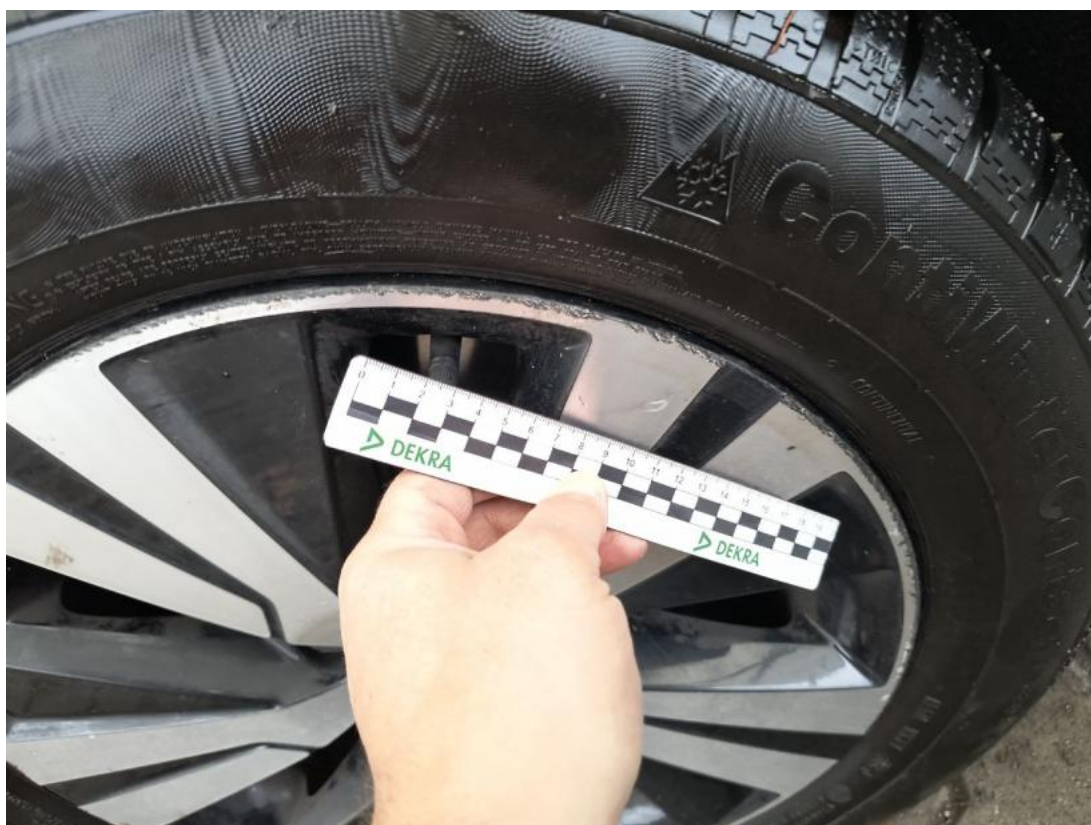
**Fot. 54**

| Poz. | Nazwa pozycji | Opis uszkodzeń | Kwalifik. | Naprawa [rbg] |
|---|---|---|---|---|
| 2 | Tarcza koła aluminiowa tył L | rysa/odprysk, ubytki materiału | NA | 2 |

Felga aluminiowa tylna L - Wgniecenie/odkształcenie 1

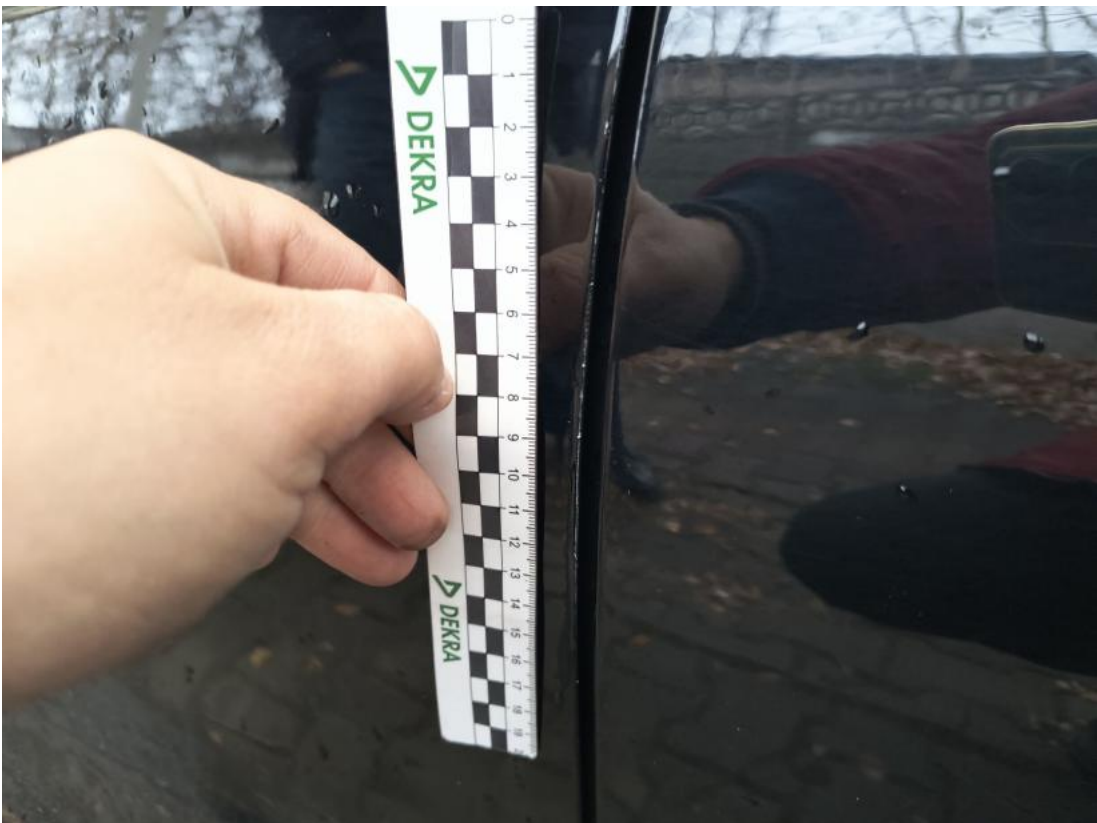
**Fot. 56**

| Poz. | Nazwa części | Przedział grubości powłoki lakierowej [µm] |
|---|---|---|
| 1 | Drzwi przednie lewe | 150 - 200 |

| Poz. | Nazwa pozycji | Opis uszkodzeń | Kwalifik. | Naprawa [rbg] |
|---|---|---|---|---|
| 5 | Drzwi przednie (nieuzbrojone) L | rysa/odprysk | | |

Drzwi przed L - Rysa/odprysk 1

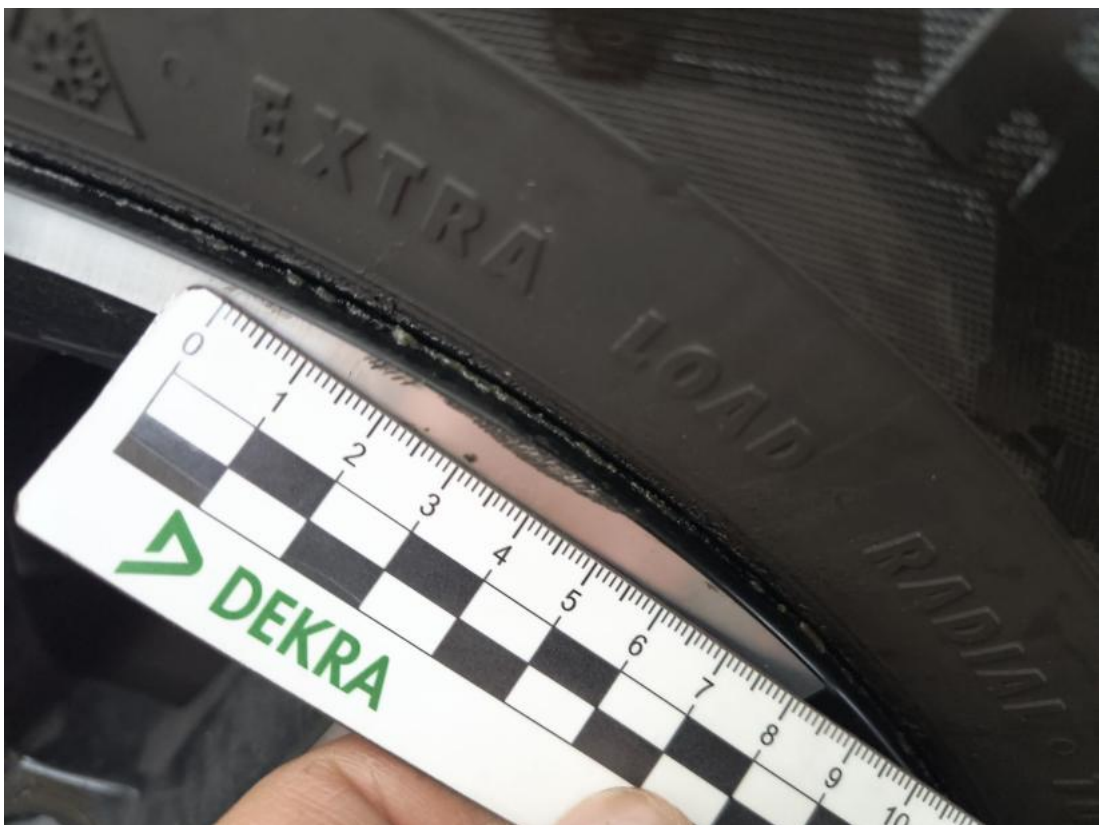
**Fot. 58**

| Poz. | Nazwa pozycji | Opis uszkodzeń | Kwalifik. | Naprawa [rbg] |
|---|---|---|---|---|
| 9 | Tarcza koła aluminiowa przód L | rysa/odprysk | | |

Felga Aluminiowa przednia L - Rysa/odprysk 1
