## Raport z oględzin pojazdu

| Numer raportu | 217881/1/26-11401 | Data raportu | 21-01-2026 |

| Marka, model | VOLVO S90 16-20 |
| Numer rejestracyjny | WD2635J |

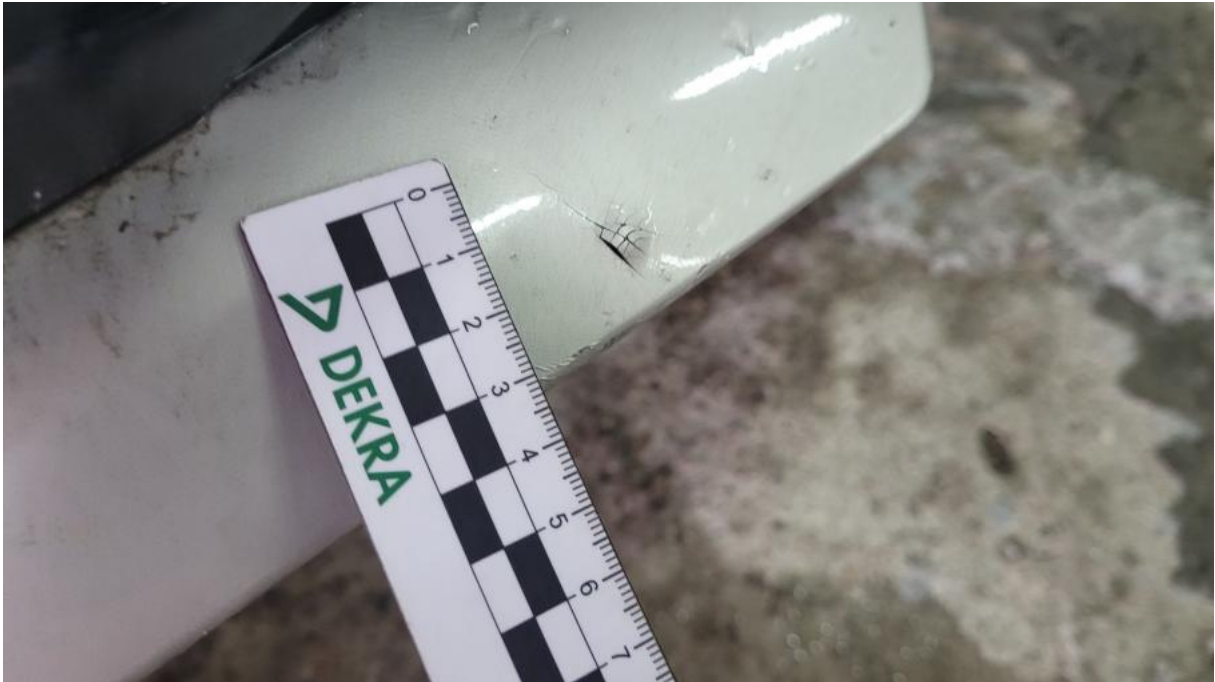
**Fot. 30**

| Poz. | Nazwa pozycji | Opis uszkodzeń | Kwalifik. | Naprawa [rbg] |
|---|---|---|---|---|
| 2 | Nakładka zderzaka przedniego, dół | rysa/odprysk, wgniecenie/odkształcenie, pęknięcia powłoki lakierowej | NA | 1 |

Zderzak - Wgniecenie/odkształcenie 1

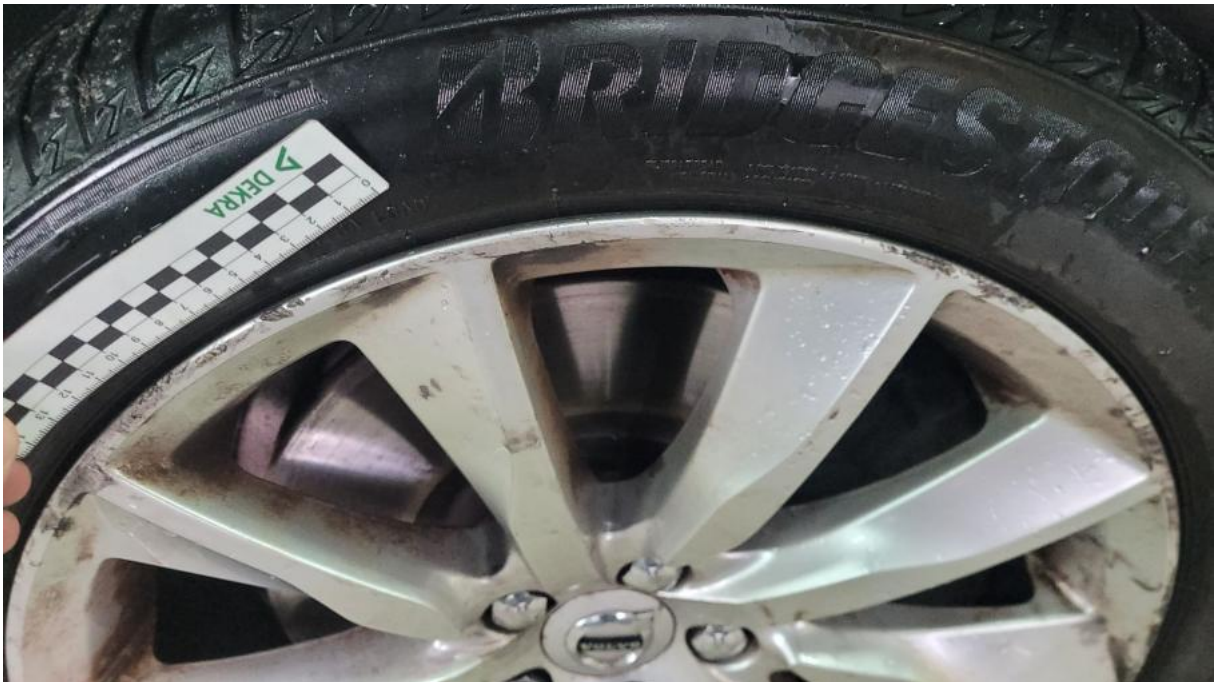
| Poz. | Nazwa pozycji | Opis uszkodzeń | Kwalifik. | Naprawa [rbg] |
|---|---|---|---|---|
| 7 | Tarcza koła aluminiowa przód R | rysa/odprysk | | |

Felga aluminiowa przednia P - Rysa/odprysk 1

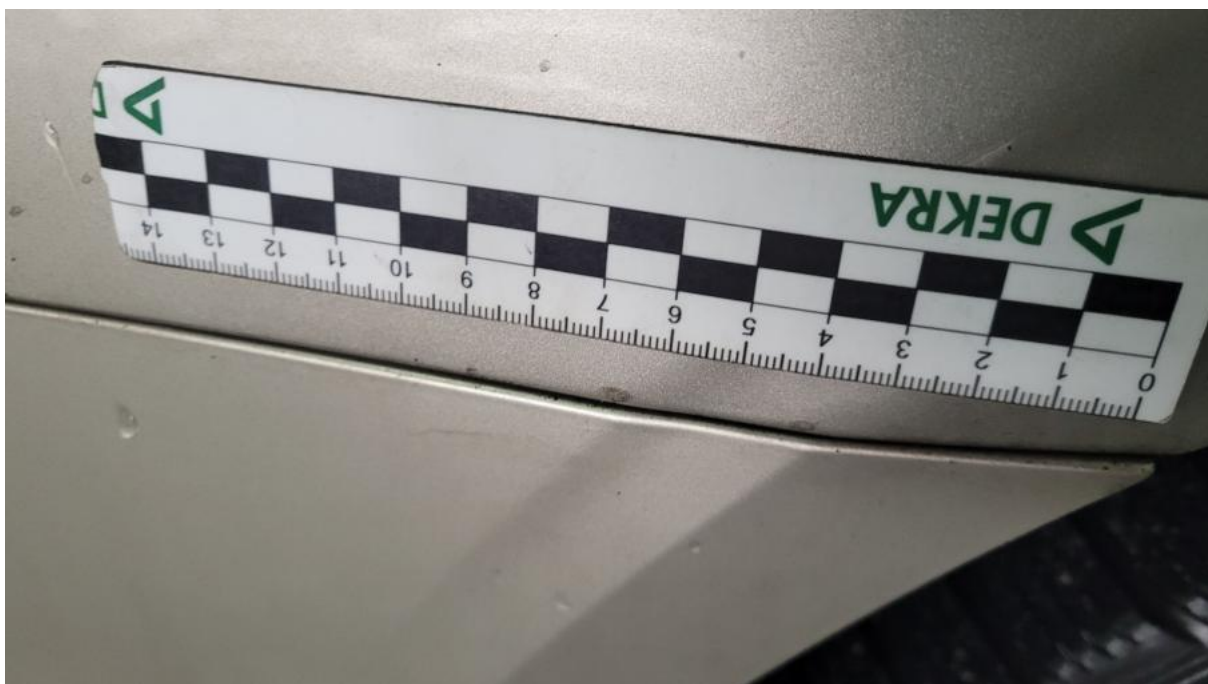
**Fot. 31**

| Poz. | Nazwa pozycji | Opis uszkodzeń | Kwalifik. | Naprawa [rbg] |
|---|---|---|---|---|
| 6 | Błotnik tylny R | rysa/odprysk | | |

Błotnik tylny P / Ściana boczna P - Rysa/odprysk 1

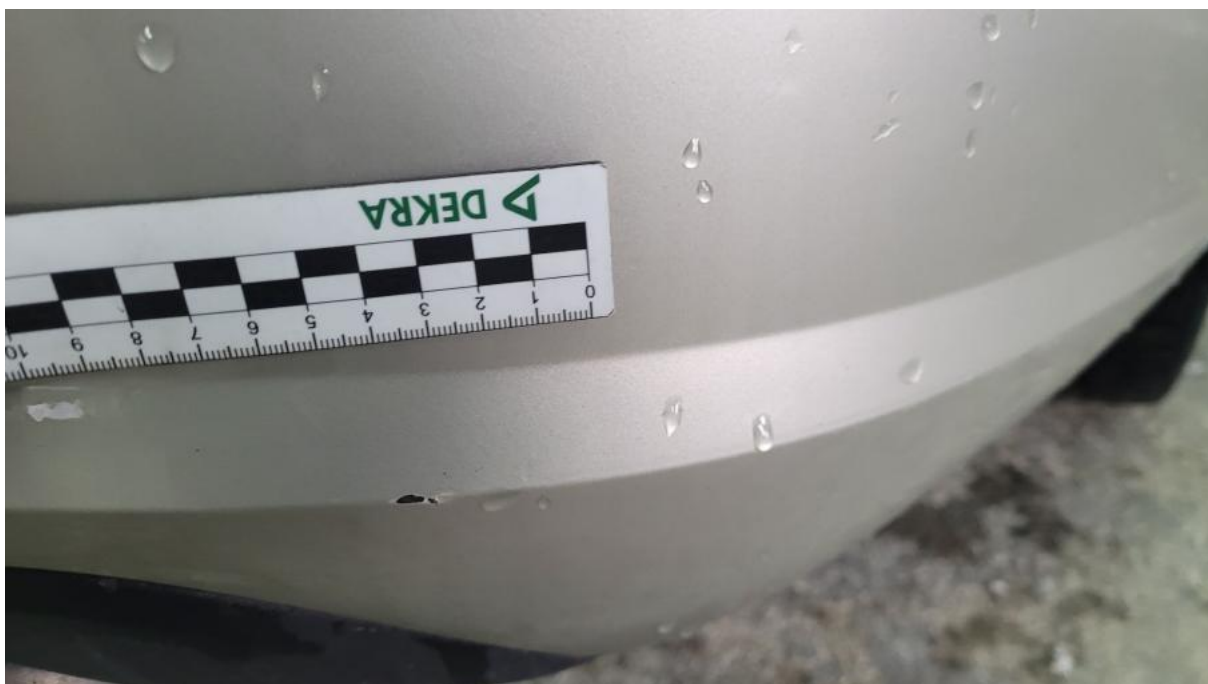
**Fot. 32**

| Poz. | Nazwa pozycji | Opis uszkodzeń | Kwalifik. | Naprawa [rbg] |
|---|---|---|---|---|
| 3 | Okładzina zderzaka tylnego | rysa/odprysk | NA | 0.8 |

Zderzak tylny - Rysa/odprysk 1

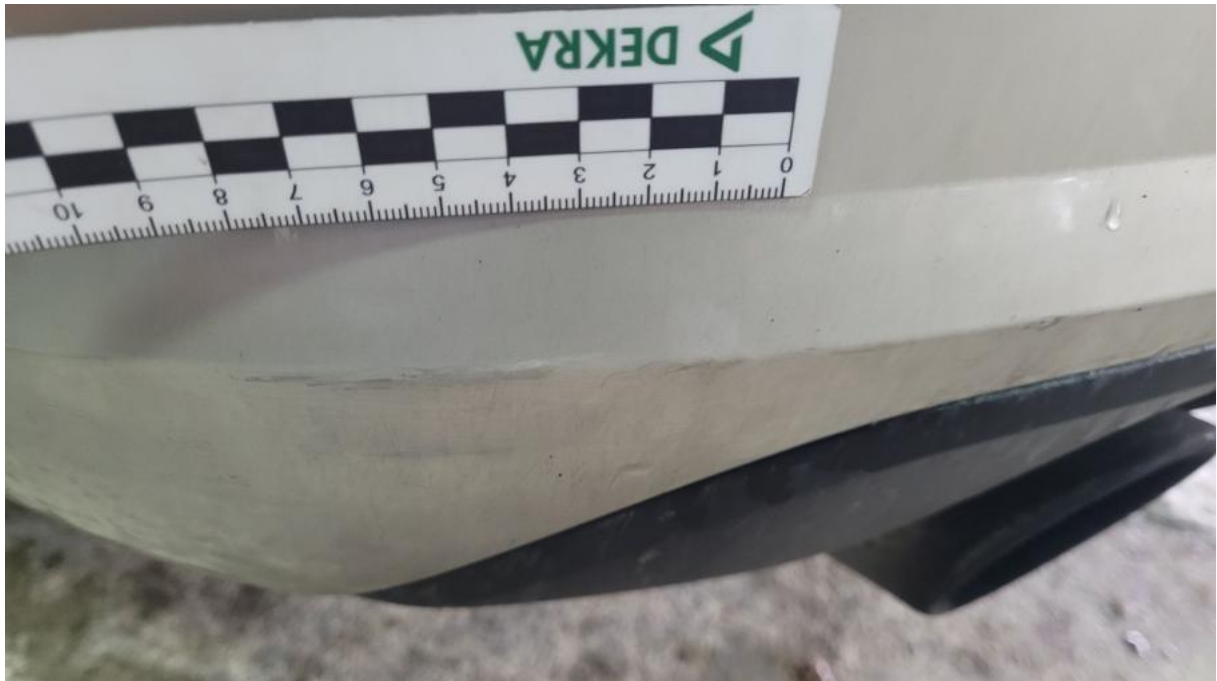
**Fot. 33**

Zderzak tylny - Rysa/odprysk 2

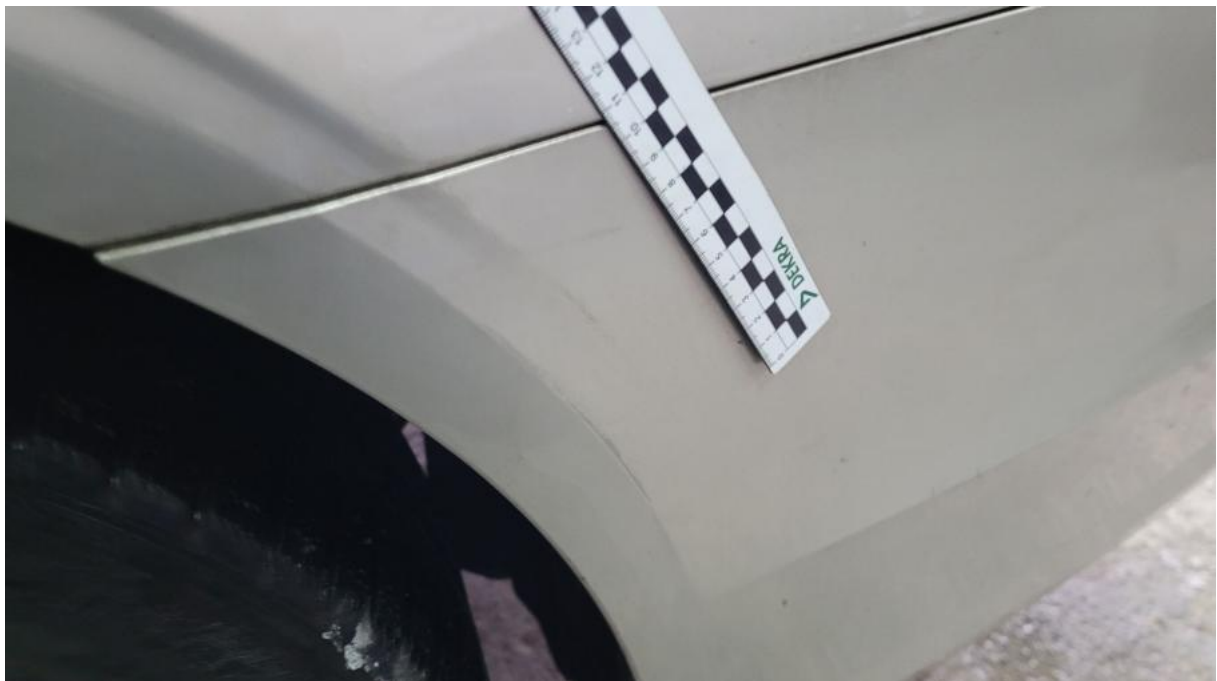
**Fot. 34**

Zderzak tylny() - Rysa/odprysk 3

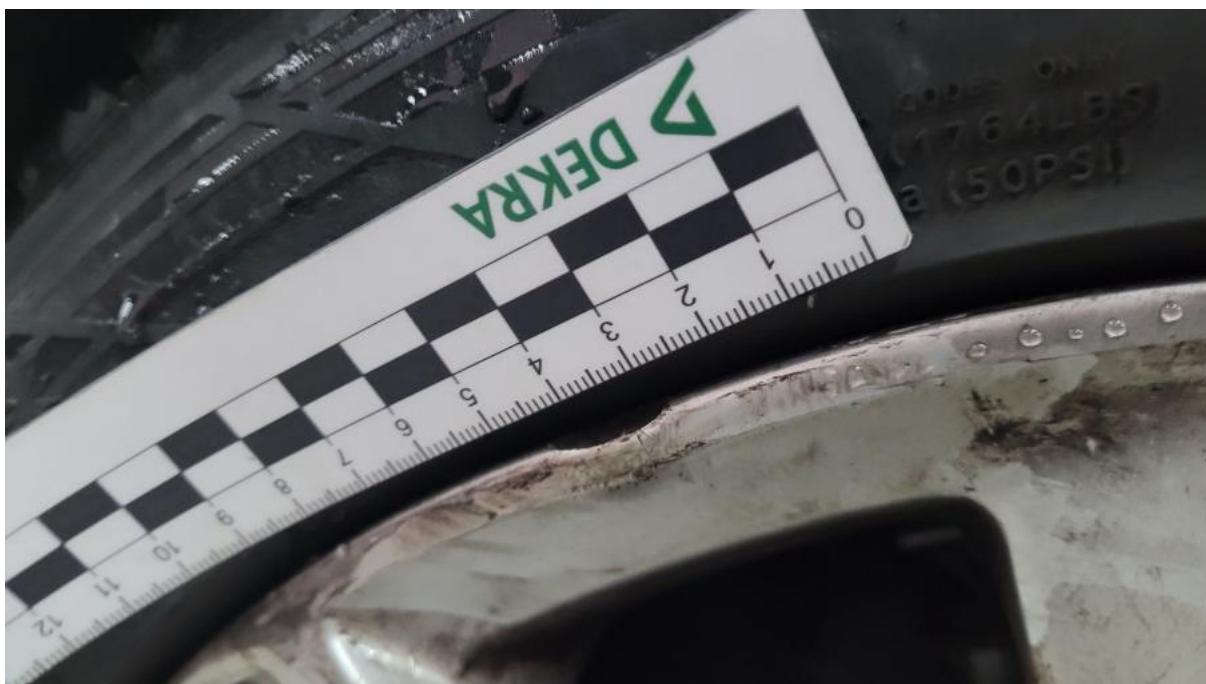
**Fot. 35**

| Poz. | Nazwa pozycji | Opis uszkodzeń | Kwalifik. | Naprawa [rbg] |
|---|---|---|---|---|
| 5 | Tarcza koła aluminiowa tył L | rysa/odprysk, wgniecenie/odkształcenie, ubytki materiału | NA | 2 |

Felga aluminiowa tylna L - Wgniecenie/odkształcenie 1

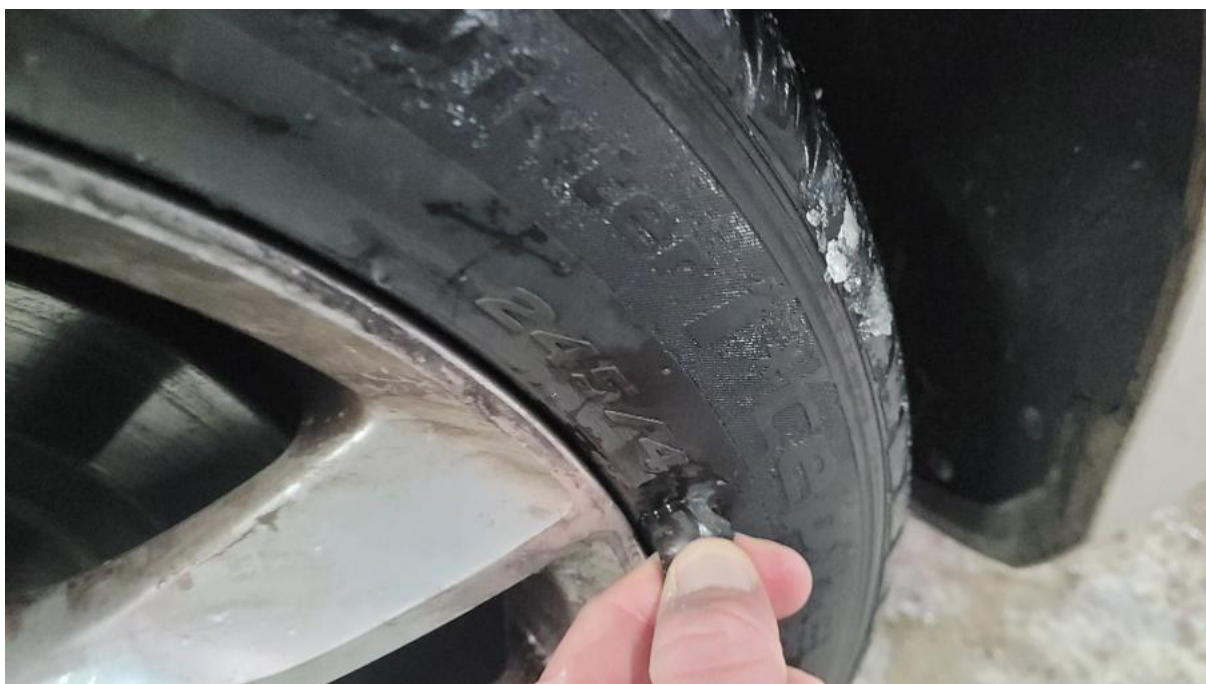
**Fot. 36**

| Poz. | Nazwa pozycji | Opis uszkodzeń | Kwalifik. | Naprawa [rbg] |
|---|---|---|---|---|
| 1 | Opona tył L | rozerwanie | WY | 0.3 |

Opona tylna L - Pęknięcie/rozerwanie 1

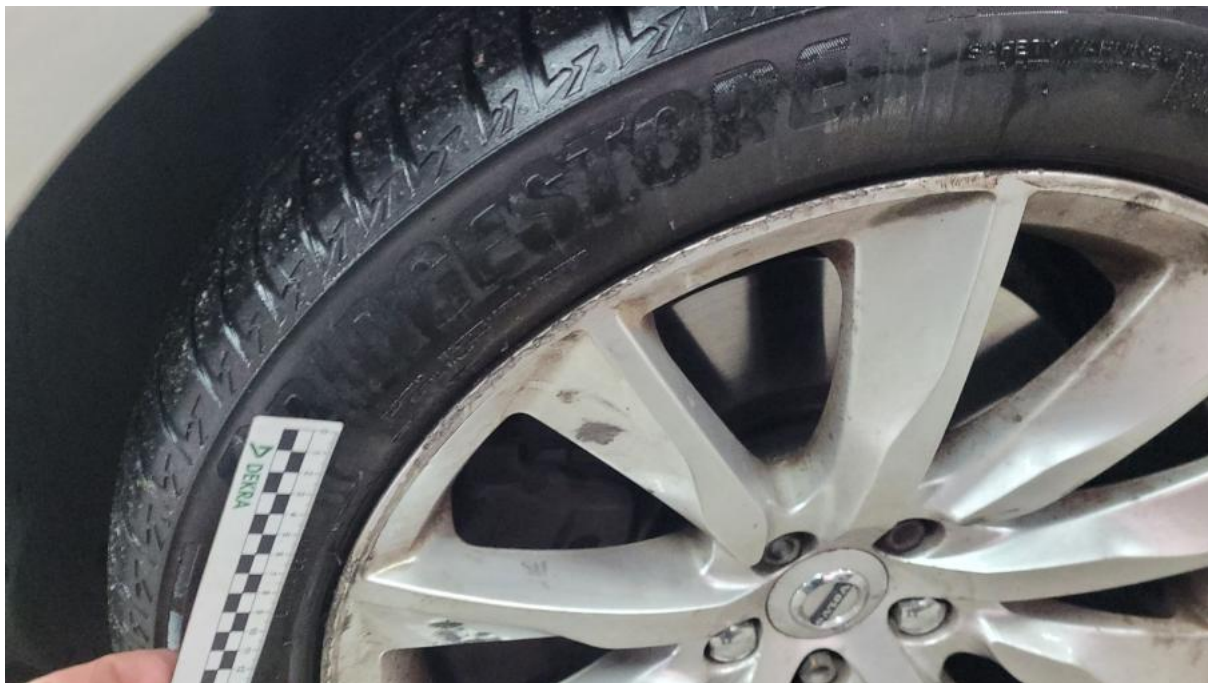
**Fot. 37**

| Poz. | Nazwa pozycji | Opis uszkodzeń | Kwalifik. | Naprawa [rbg] |
|---|---|---|---|---|
| 4 | Tarcza koła aluminiowa przód L | rysa/odprysk, ubytki materiału | NA | 2 |

Felga Aluminiowa przednia L - Rysa/odprysk 1
