## Raport z oględzin pojazdu

| Numer raportu | 217708/1/26-11401 | Data raportu | 12-01-2026 |

| Marka, model | SKODA Superb III Kombi 15-19 |
| Numer rejestracyjny | WD1195M |

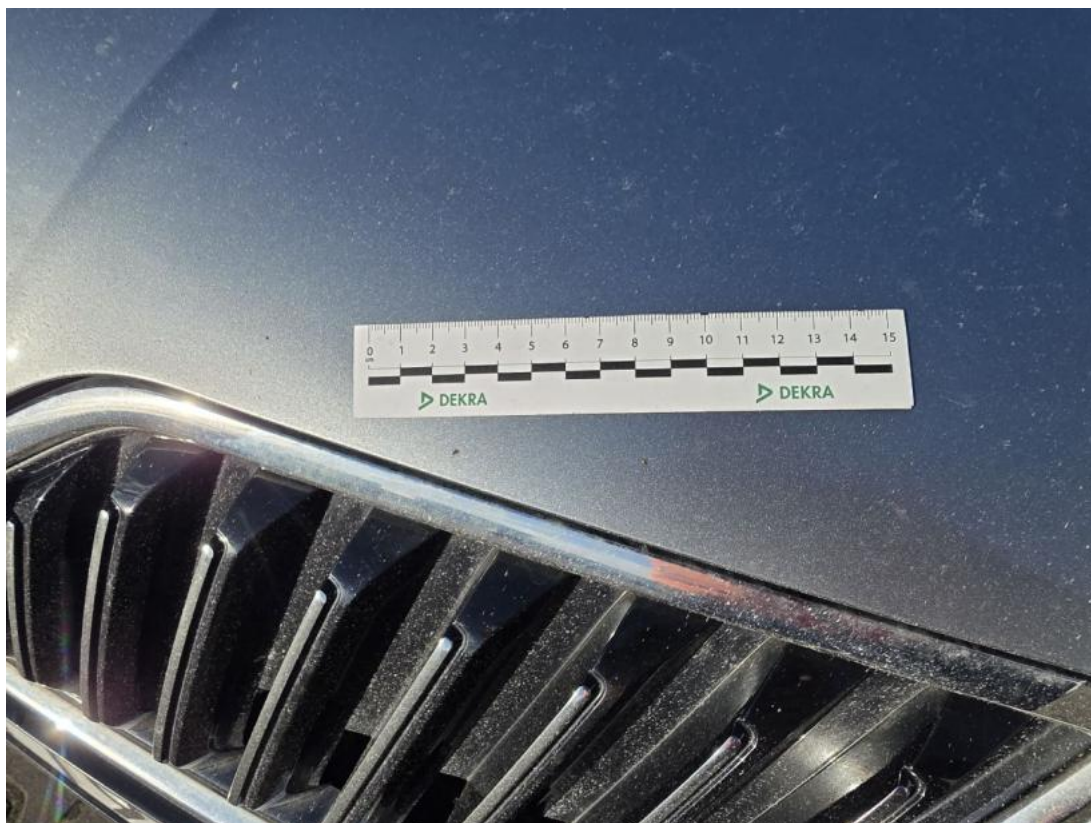
**Fot. 39**

| Poz. | Nazwa pozycji | Opis uszkodzeń | Kwalifik. | Naprawa [rbg] |
|---|---|---|---|---|
| 7 | Pokrywa przednia | rysa/odprysk | | |

Pokrywa komory silnika - Rysa/odprysk 1

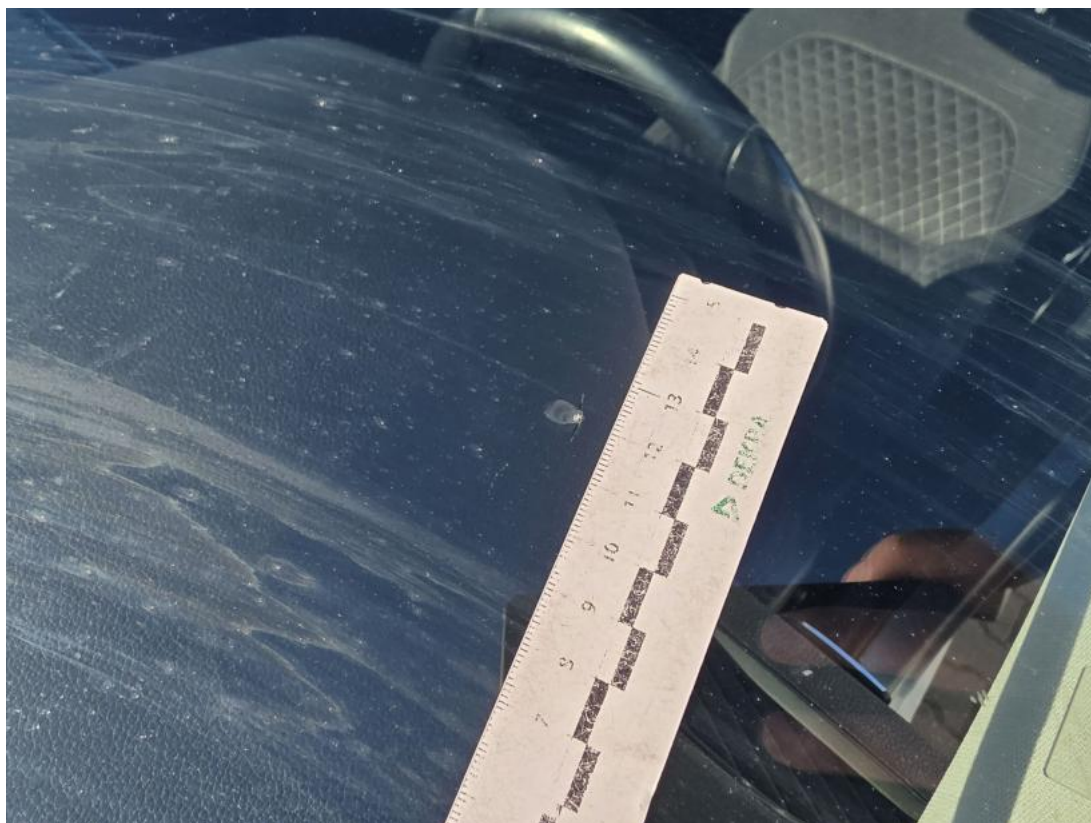
**Fot. 41**

| Poz. | Nazwa pozycji | Opis uszkodzeń | Kwalifik. | Naprawa [rbg] |
|---|---|---|---|---|
| 1 | Szyba przednia barwiona | pęknięcie | WY | 2.6 |

Szyba czołowa - Rysa/odprysk 1

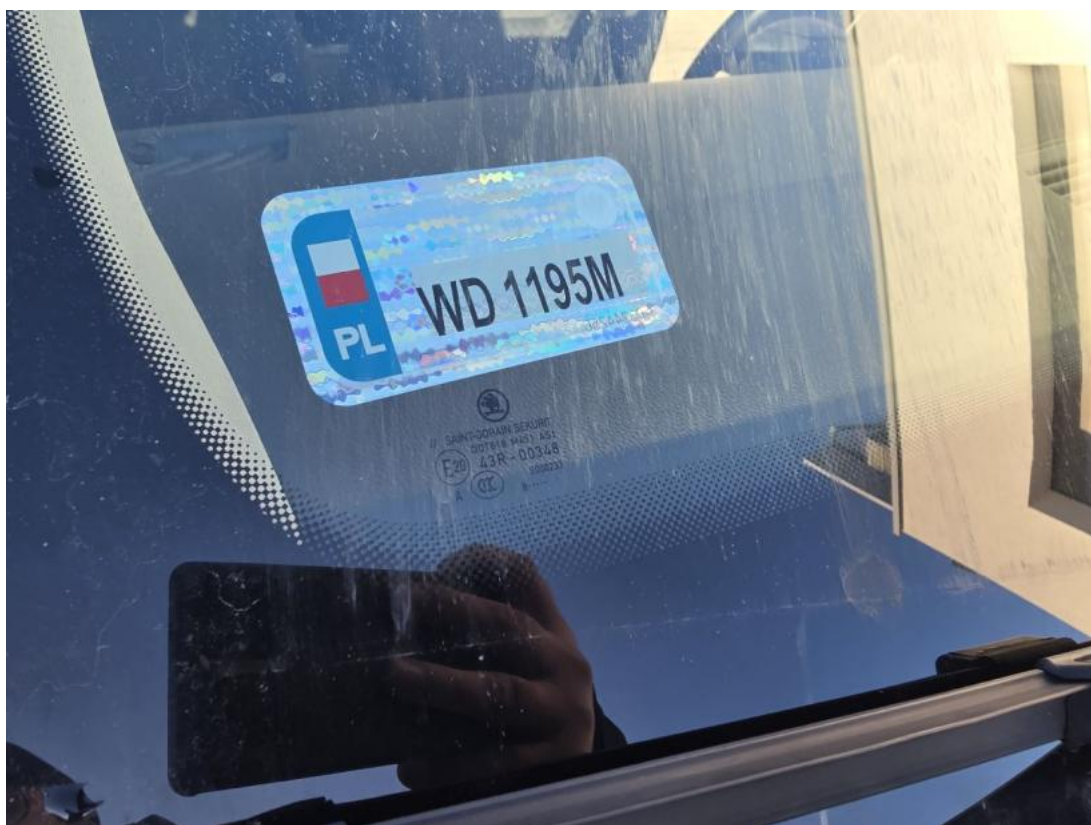
**Fot. 42**

Szyba czołowa - Rysa/odprysk 2

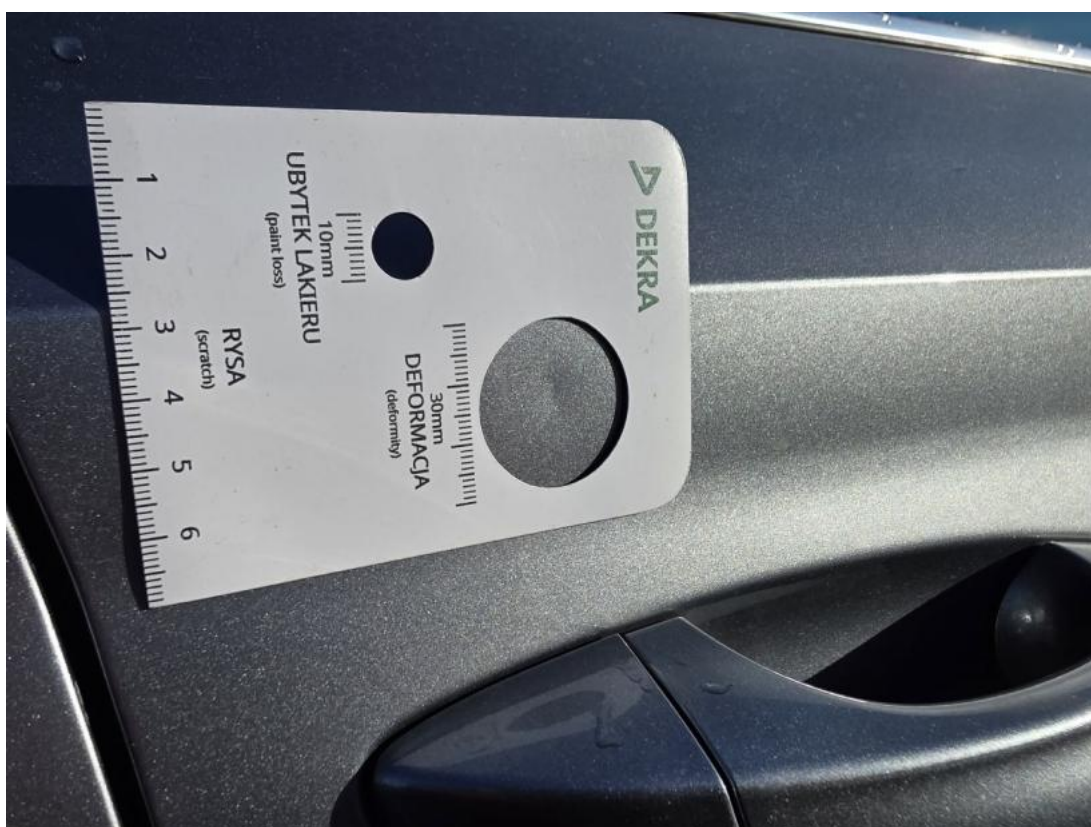
**Fot. 44**

| Poz. | Nazwa pozycji | Opis uszkodzeń | Kwalifik. | Naprawa [rbg] |
|---|---|---|---|---|
| 8 | Drzwi przednie (nieuzbrojone) R | wgniecenie/odkształcenie | | |

Drzwi przednie P - Wgniecenie/odkształcenie 1

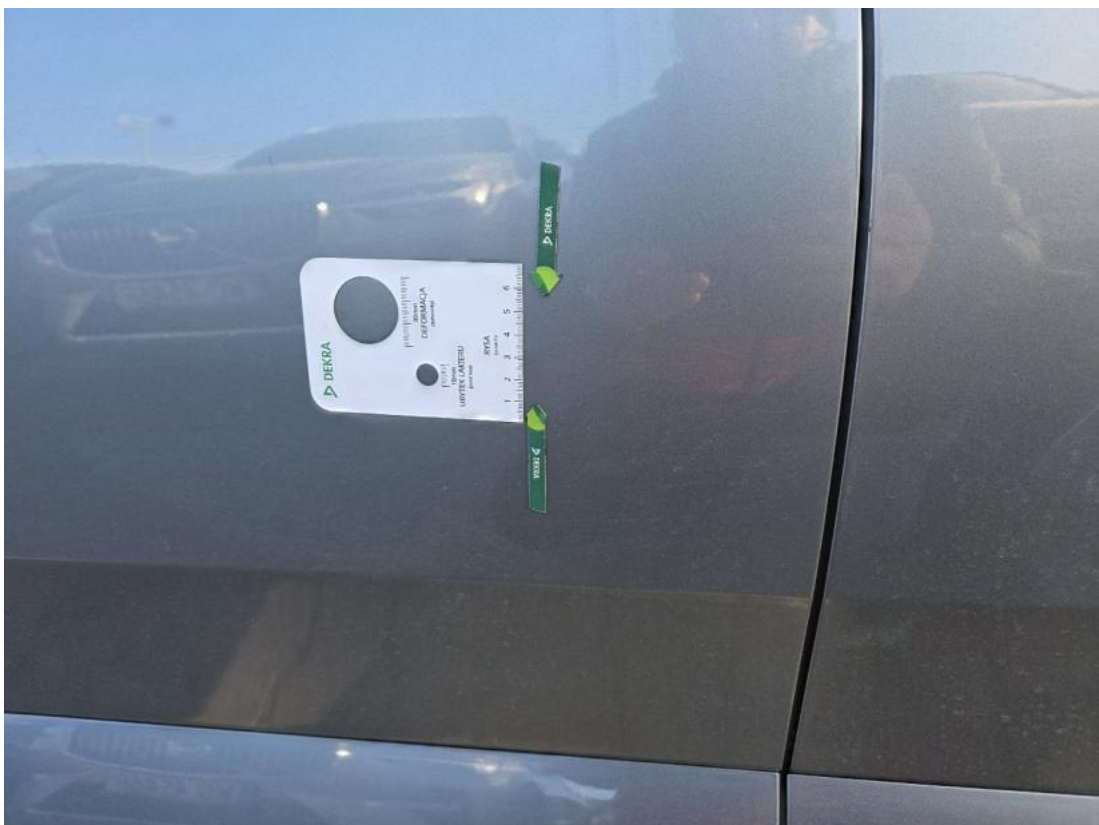
**Fot. 46**

| Poz. | Nazwa pozycji | Opis uszkodzeń | Kwalifik. | Naprawa [rbg] |
|---|---|---|---|---|
| 5 | Drzwi tylne (nieuzbrojone) R | wgniecenie/odkształcenie | NA | 0.7 |

Drzwi tylne P - Wgniecenie/odkształcenie 1

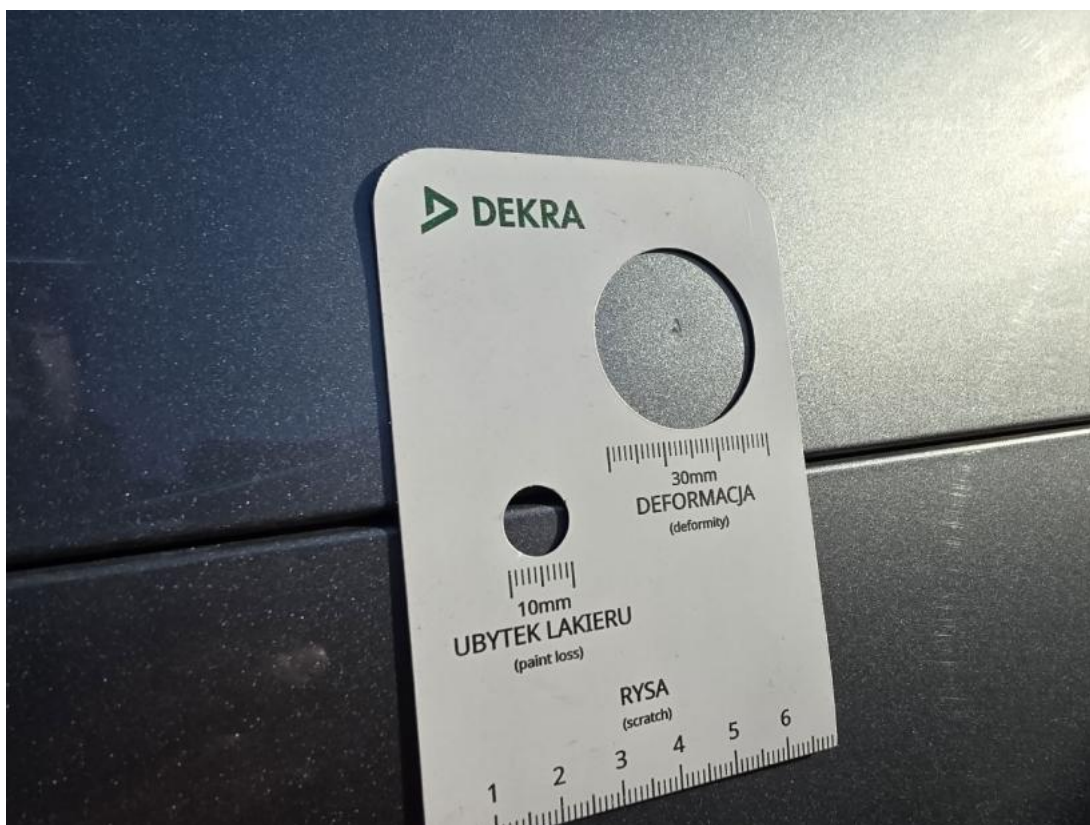
**Fot. 48**

| Poz. | Nazwa pozycji | Opis uszkodzeń | Kwalifik. | Naprawa [rbg] |
|---|---|---|---|---|
| 9 | Światnik tylny R | rysa/odprysk, wgniecenie/odkształcenie | | |

Błotnik tylny P / Ściana boczna P - Wgniecenie/odkształcenie 1

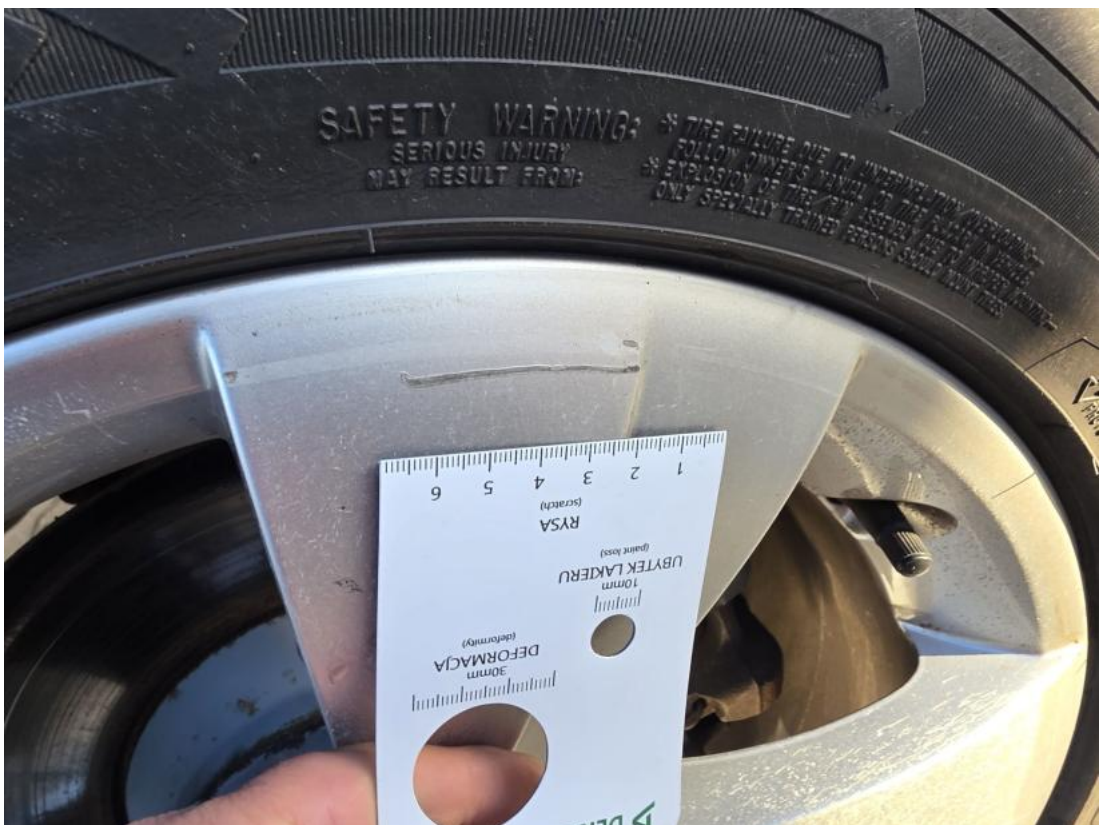
**Fot. 50**

| Poz. | Nazwa pozycji | Opis uszkodzeń | Kwalifik. | Naprawa [rbg] |
|---|---|---|---|---|
| 10 | Tarcza koła aluminiowa tył R | rysa/odprysk | | |

Felga aluminiowa tylna P - Rysa/odprysk 1

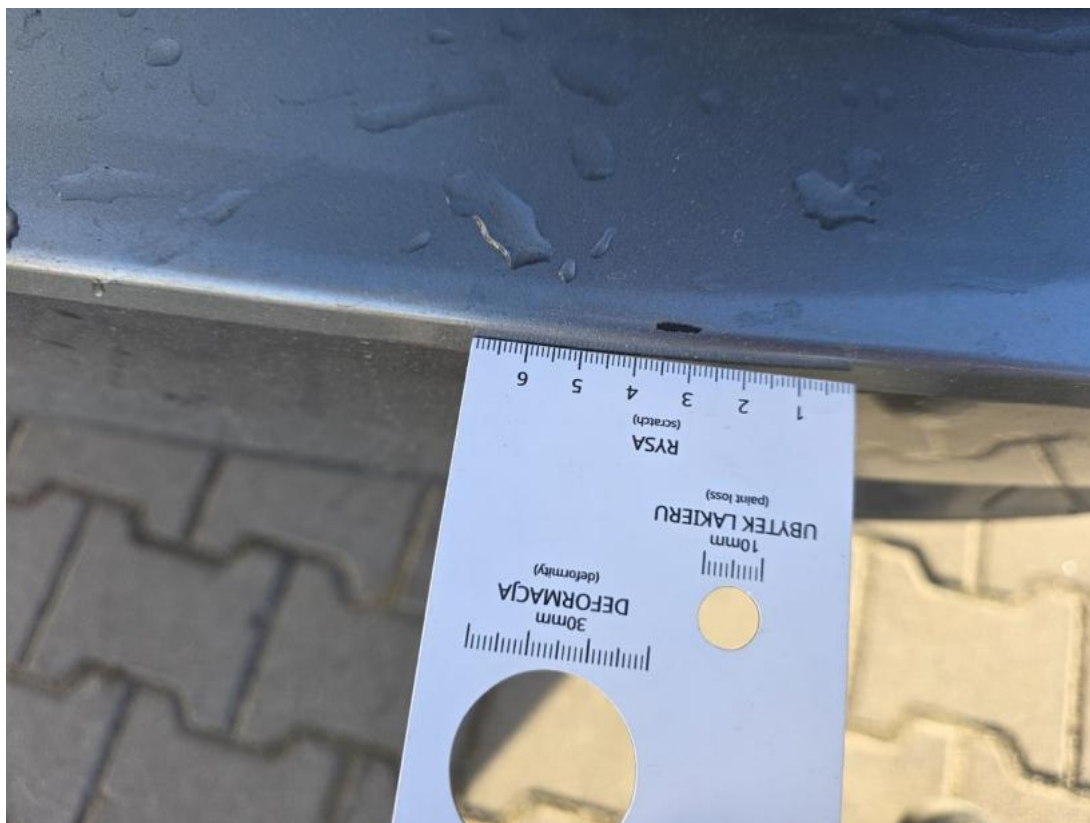
**Fot. 53**

| Poz. | Nazwa pozycji | Opis uszkodzeń | Kwalifik. | Naprawa [rbg] |
|---|---|---|---|---|
| 6 | Okładzina zderzaka tylnego | rysa/odprysk | NA | 0.8 |

Zderzak tylny - Rysa/odprysk 1

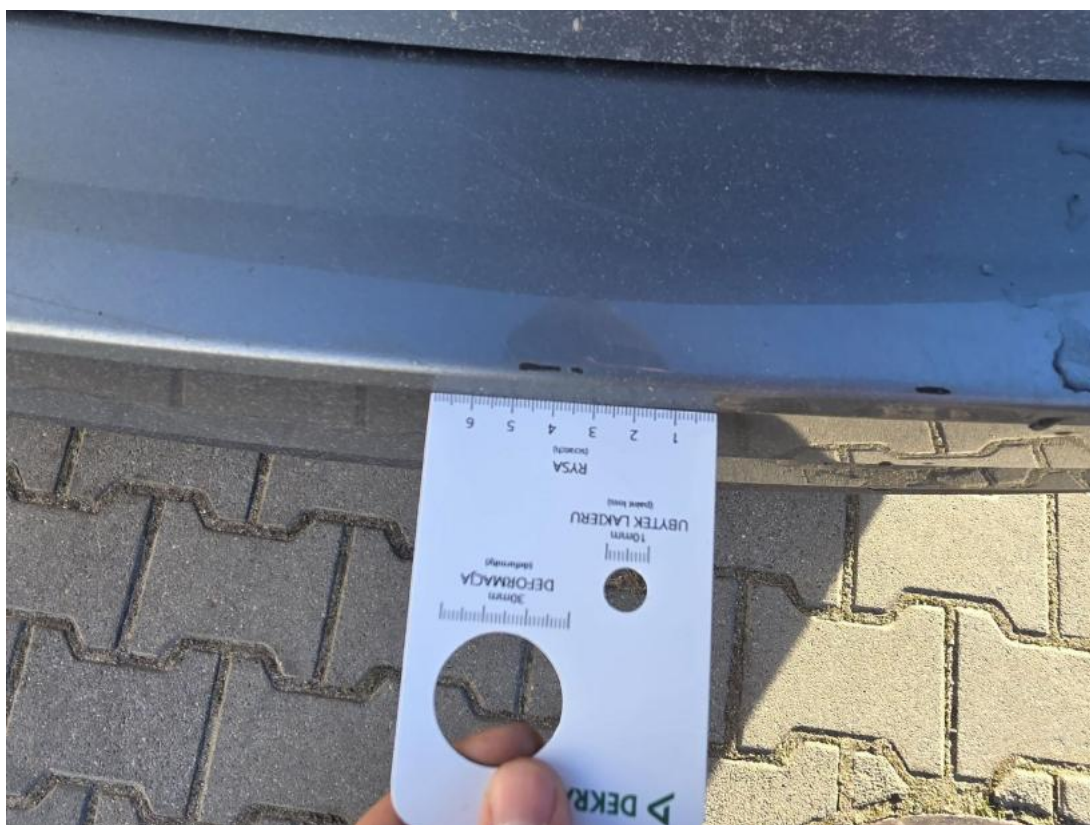
**Fot. 54**

Zderzak tylny - Rysa/odprysk 2

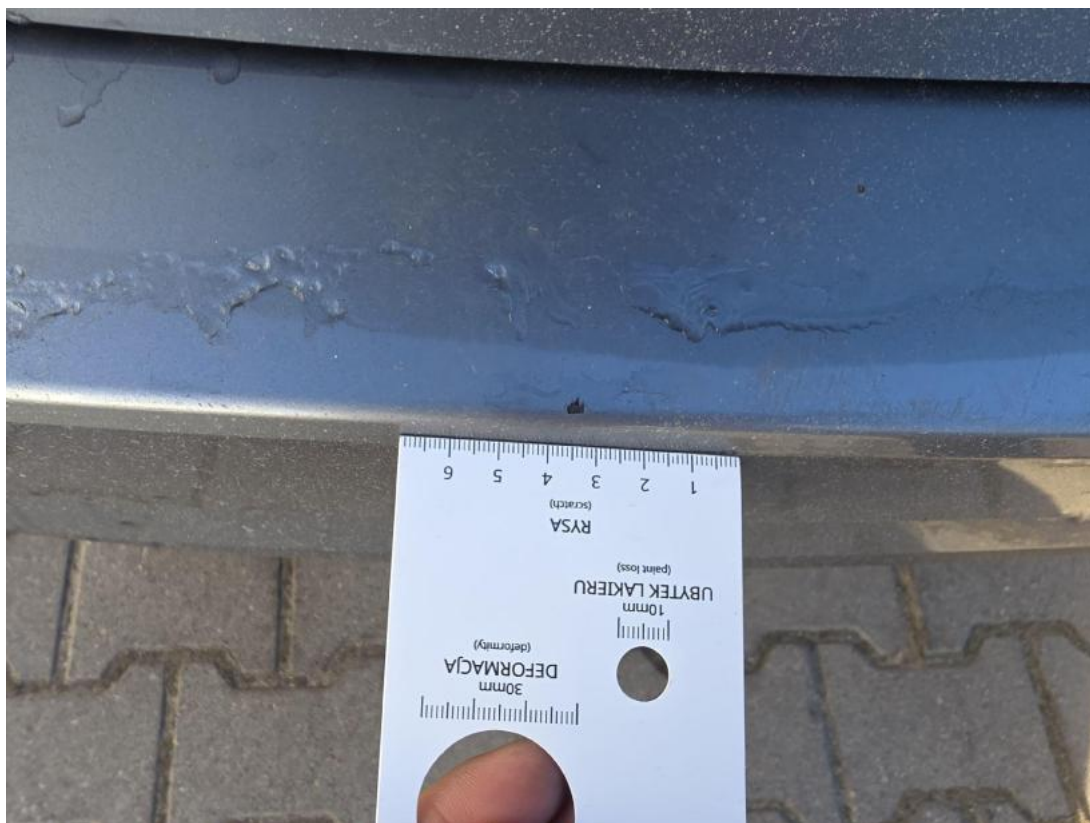
**Fot. 55**

Zderzak tylny() - Rysa/odprysk 3

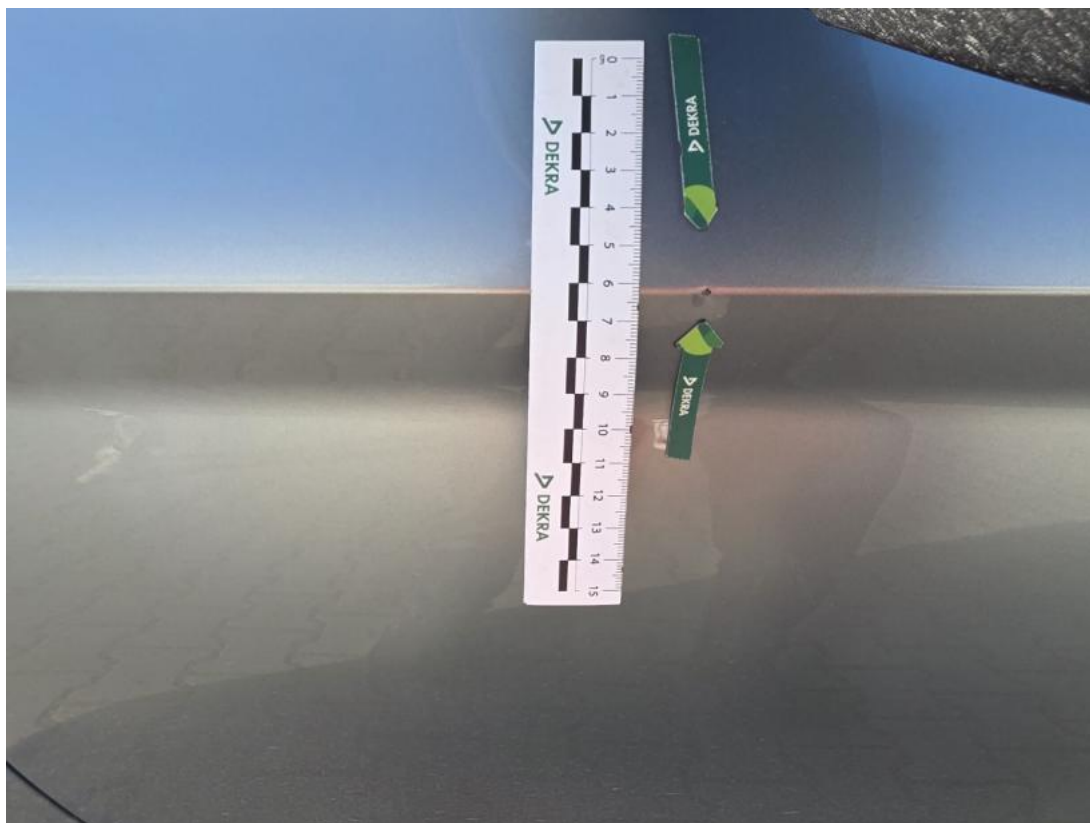
**Fot. 57**

| Poz. | Nazwa pozycji | Opis uszkodzeń | Kwalifik. | Naprawa [rbg] |
|---|---|---|---|---|
| 3 | Drzwi przednie (nieuzbrojone) L | rysa/odprysk, wgniecenie/odkształcenie | NA | 0.7 |

Drzwi przed L - Wgniecenie/odkształcenie 1

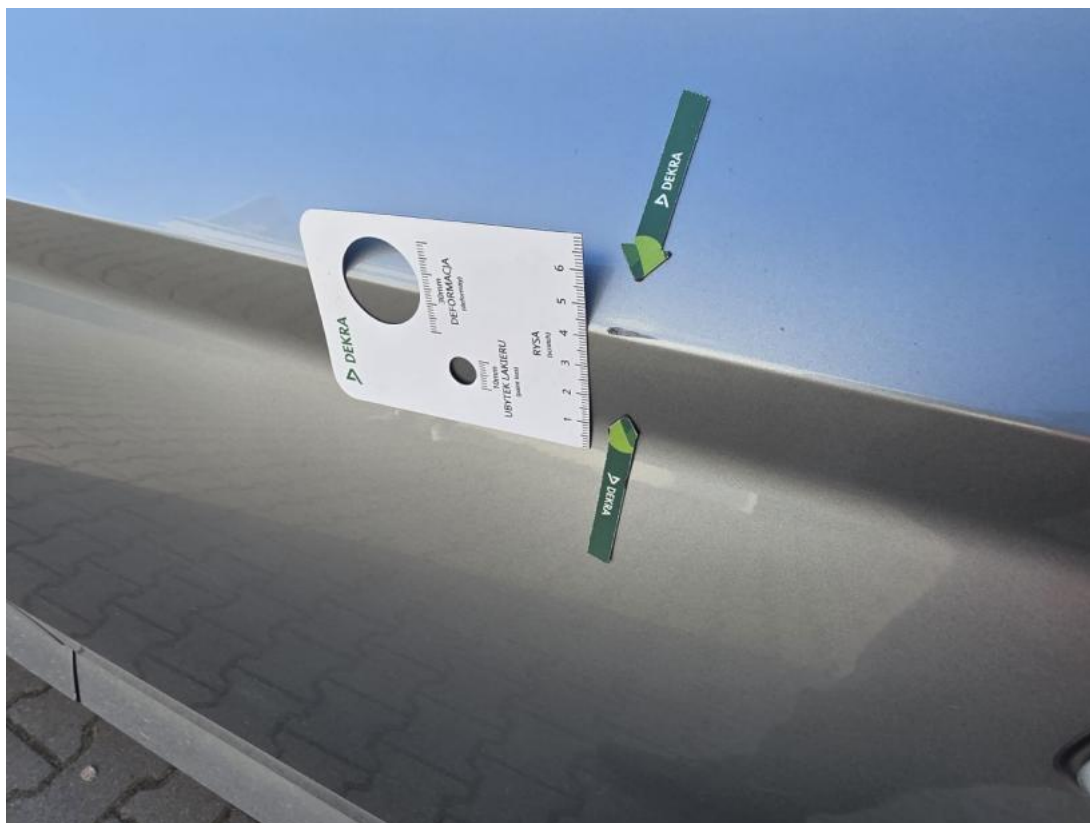
**Fot. 59**

| Poz. | Nazwa pozycji | Opis uszkodzeń | Kwalifik. | Naprawa [rbg] |
|---|---|---|---|---|
| 4 | Drzwi tylne (nieuzbrojone) L | rysa/odprysk, wgniecenie/odkształcenie | NA | 0.7 |

Drzwi tylne L - Wgniecenie/odkształcenie 1

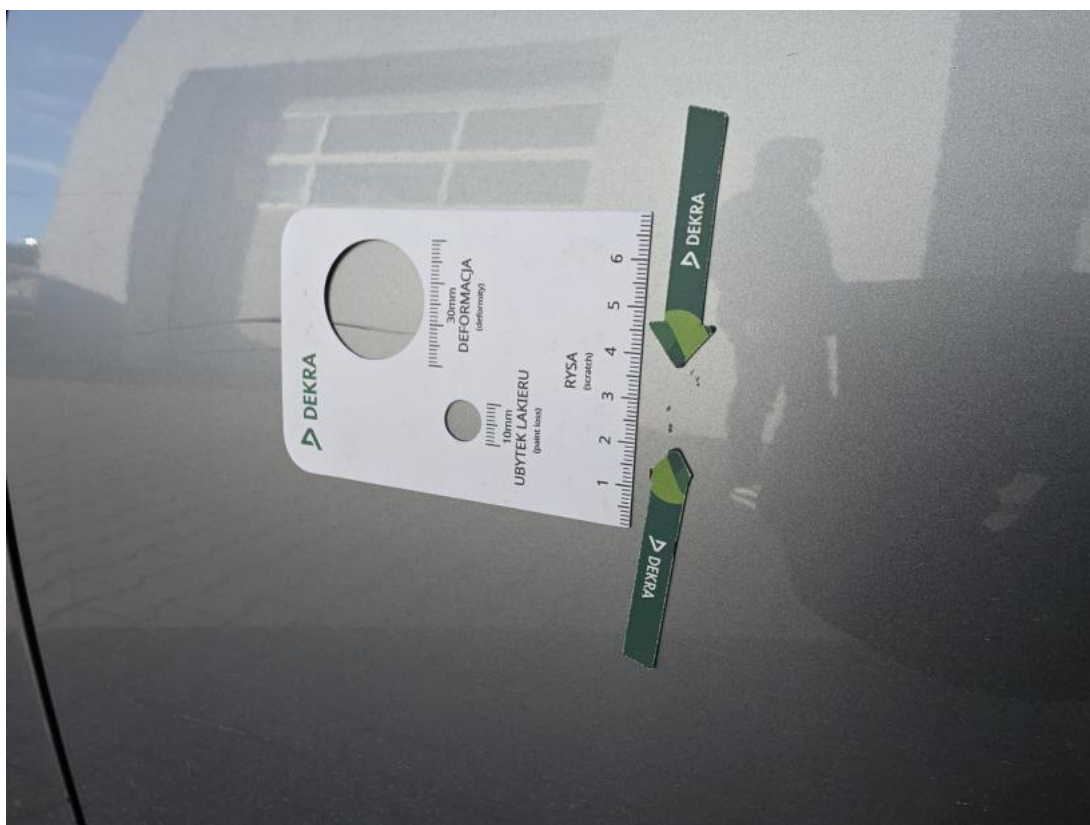
**Fot. 60**

Drzwi tylne L - Wgniecenie/odkształcenie 2
