## Raport z oględzin pojazdu

| Numer raportu | 217951/1/26-11401 | Data raportu | 26-01-2026 |

| Marka, model | HYUNDAI i30 17-20 |
| Numer rejestracyjny | WD5818H |

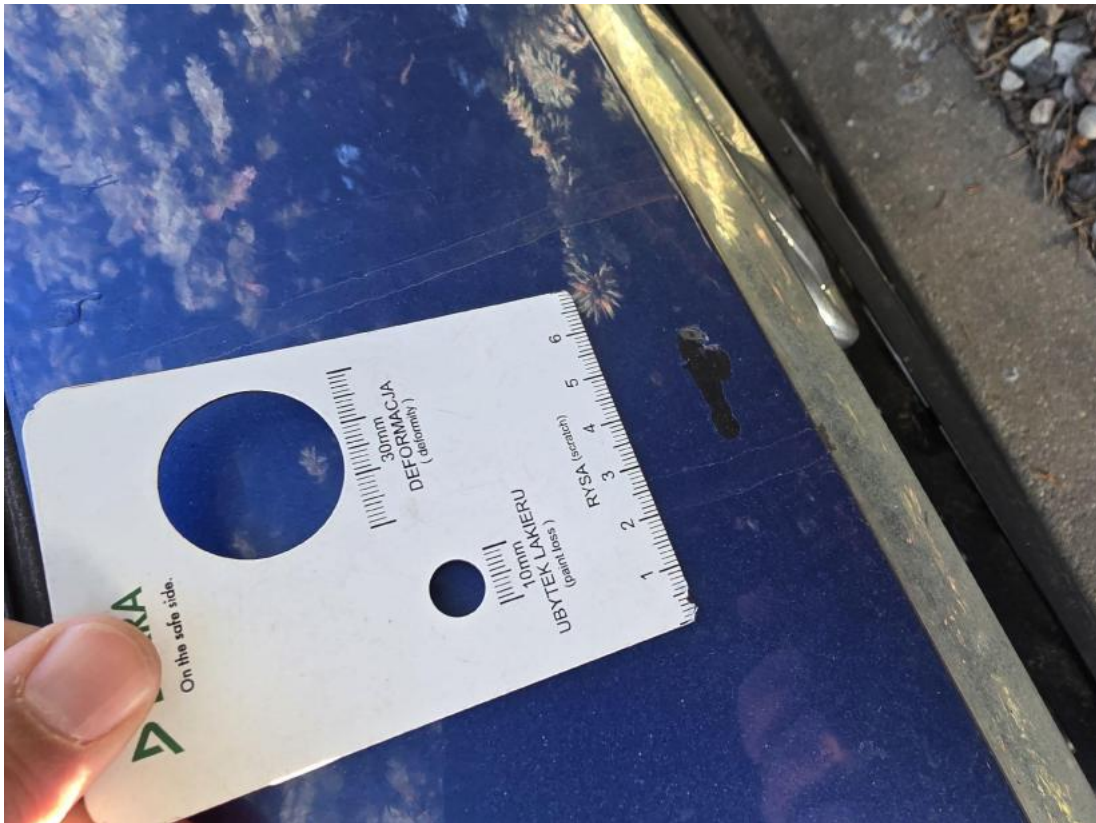
**Fot. 33**

| Poz. | Nazwa pozycji | Opis uszkodzeń | Kwalifik. | Naprawa [rbg] |
|---|---|---|---|---|
| 3 | Okładzina zderzaka przedniego | rysa/odprysk | | |

Zderzak - Rysa/odprysk 1

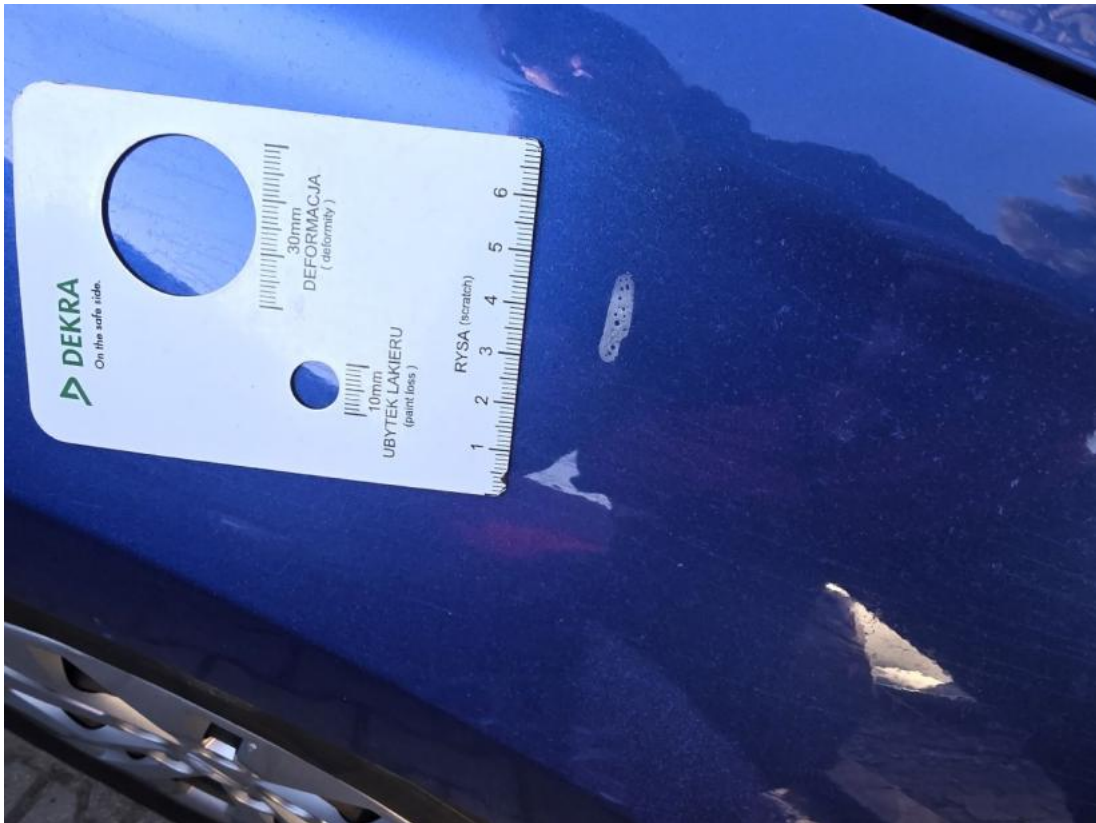
**Fot. 35**

| Poz. | Nazwa pozycji | Opis uszkodzeń | Kwalifik. | Naprawa [rbg] |
|---|---|---|---|---|
| 1 | Błotnik przedni R | zabrudzenie | NA | 0.3 |

Błotnik przedni P - Inne 1

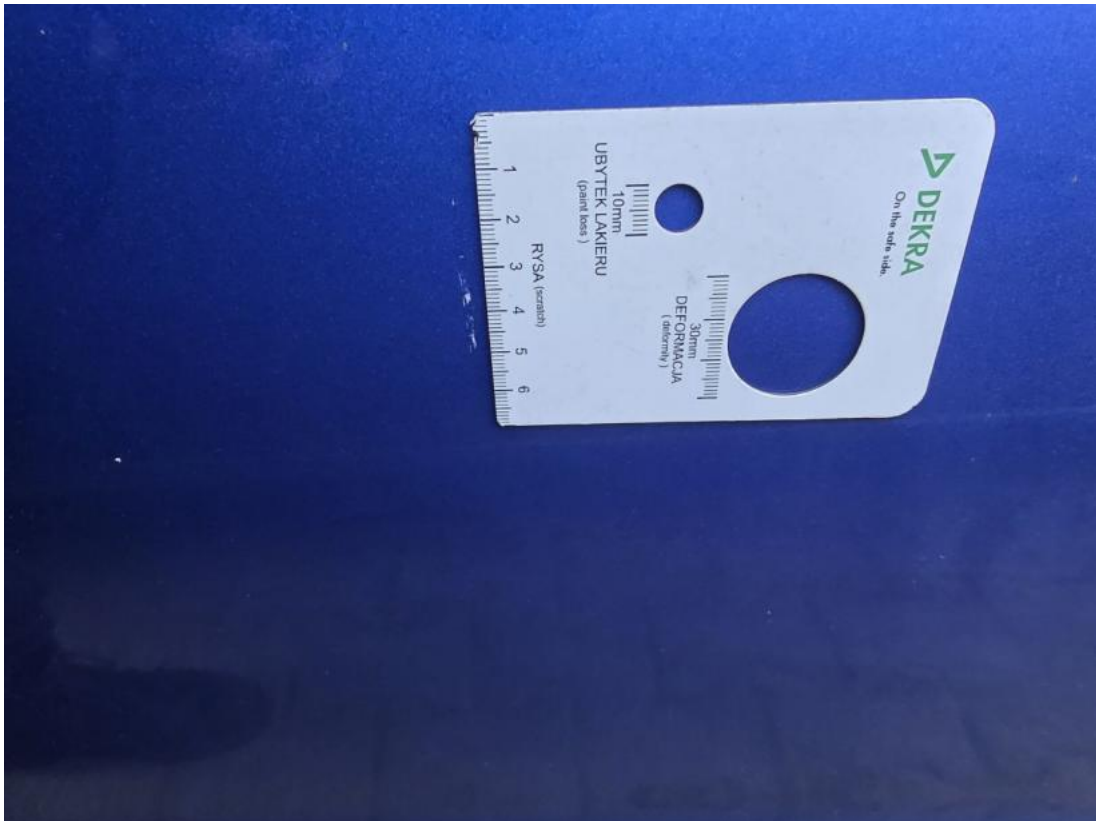
**Fot. 37**

| Poz. | Nazwa pozycji | Opis uszkodzeń | Kwalifik. | Naprawa [rbg] |
|---|---|---|---|---|
| 4 | Drzwi przednie (nieuzbrojone) R | rysa/odprysk, wgniecenie/odkształcenie | | |

Drzwi przednie P - Rysa/odprysk 1

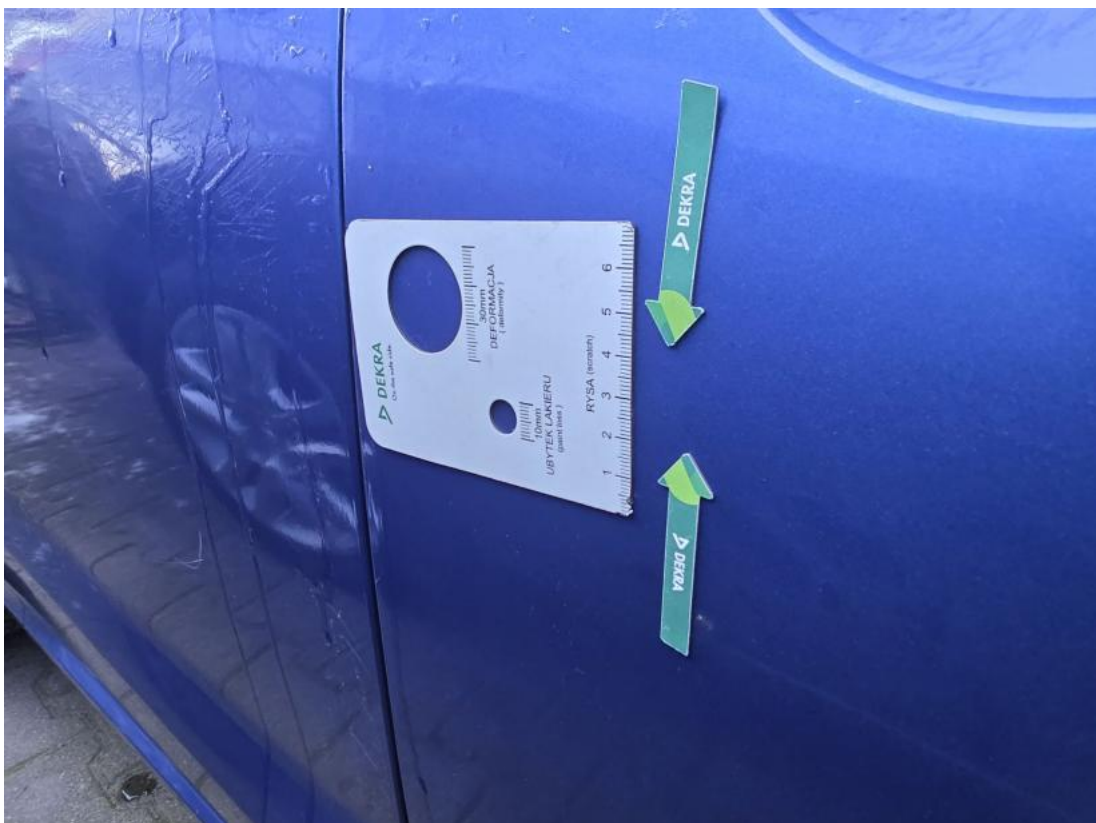
**Fot. 38**

Drzwi przednie P - Wgniecenie/odkształcenie 1

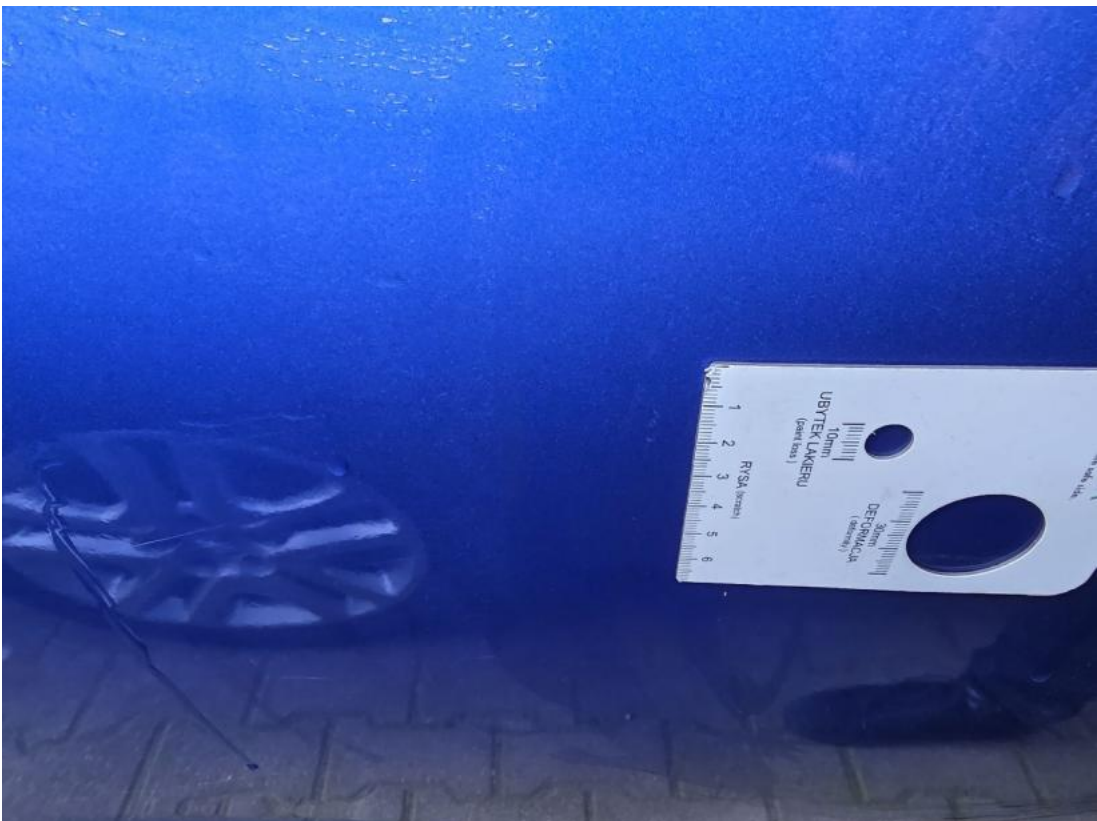
**Fot. 40**

| Poz. | Nazwa pozycji | Opis uszkodzeń | Kwalifik. | Naprawa [rbg] |
|---|---|---|---|---|
| 5 | Drzwi tylne (nieuzbrojone) R | rysa/odprysk | | |

Drzwi tylne P - Rysa/odprysk 1

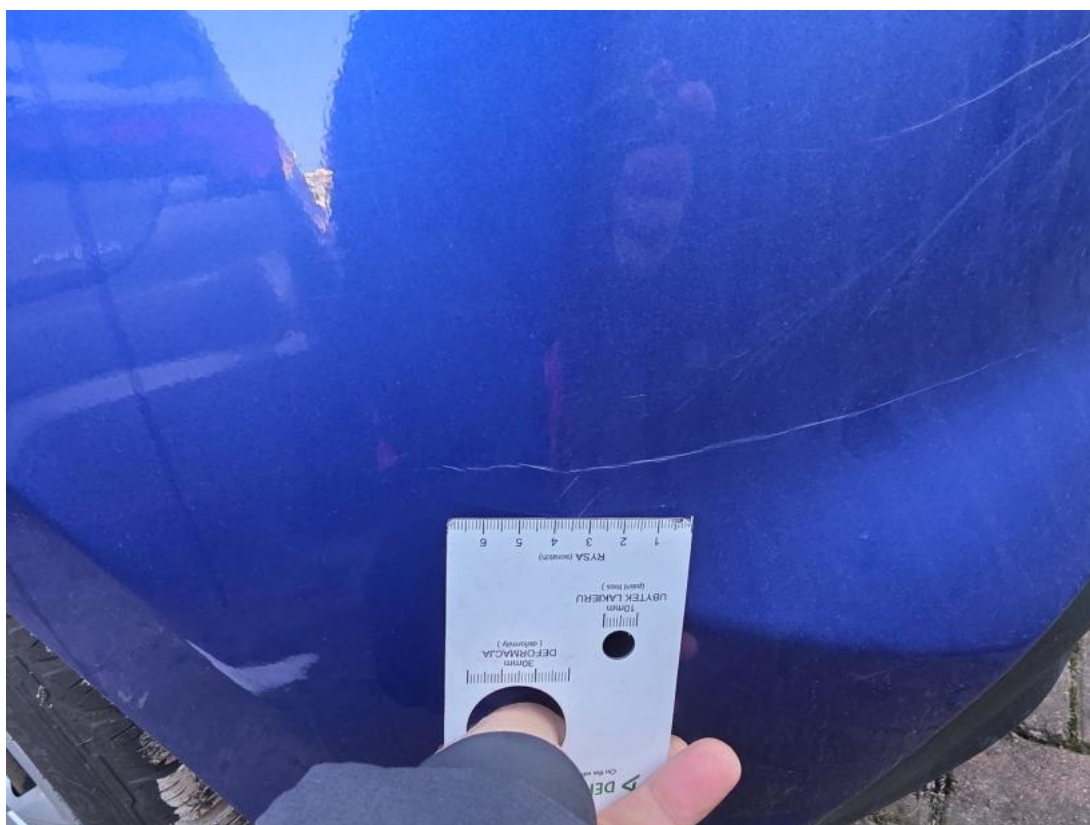
**Fot. 42**

| Poz. | Nazwa pozycji | Opis uszkodzeń | Kwalifik. | Naprawa [rbg] |
|---|---|---|---|---|
| 6 | Okładzina zderzaka tylnego | rysa/odprysk | | |

Zderzak tylny - Rysa/odprysk 1

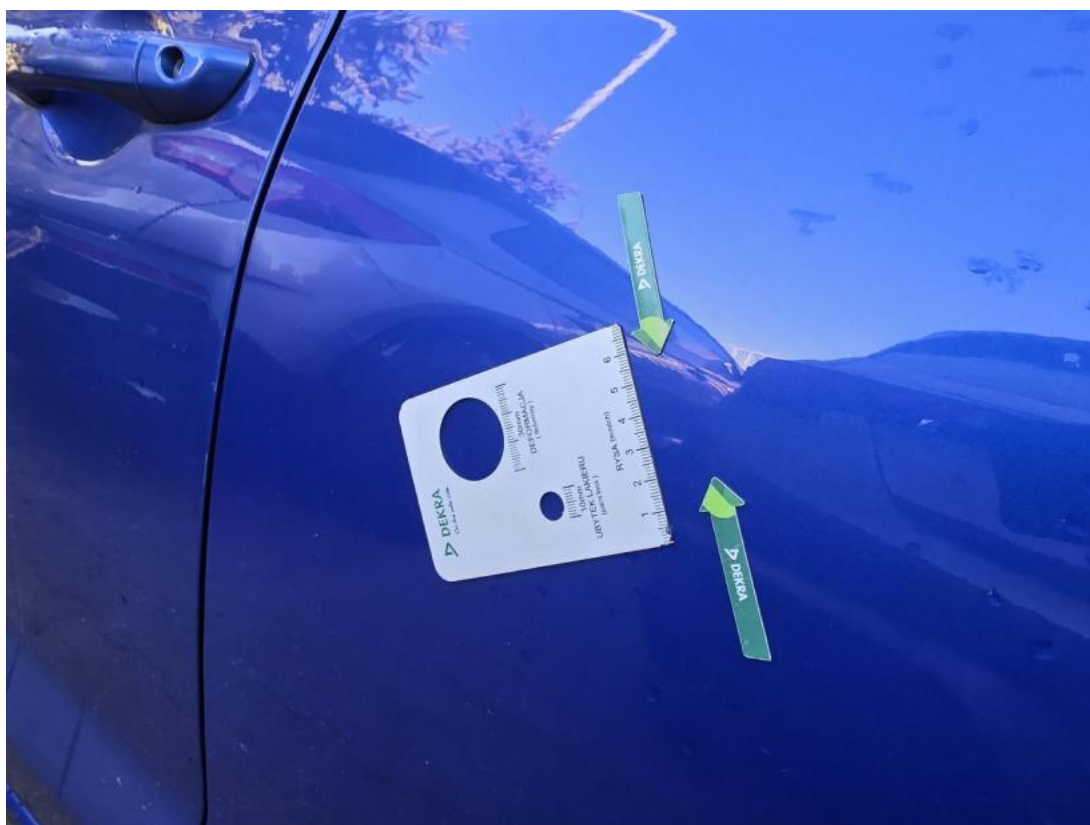
**Fot. 44**

| Poz. | Nazwa pozycji | Opis uszkodzeń | Kwalifik. | Naprawa [rbg] |
|---|---|---|---|---|
| 2 | Drzwi tylne (nieuzbrojone) L | wgniecenie/odkształcenie | NA | 0.7 |

Drzwi tylne L - Wgniecenie/odkształcenie 1

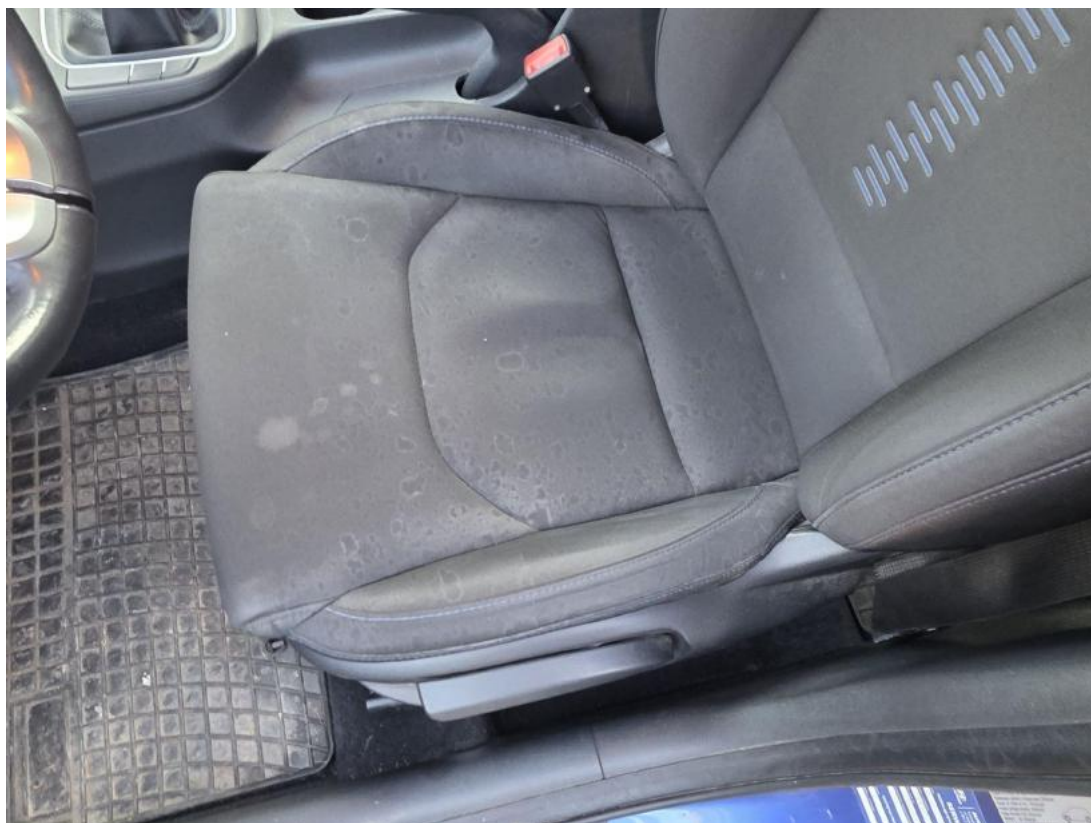
**Fot. 45**

Fotel prz. lew. - Inne 1

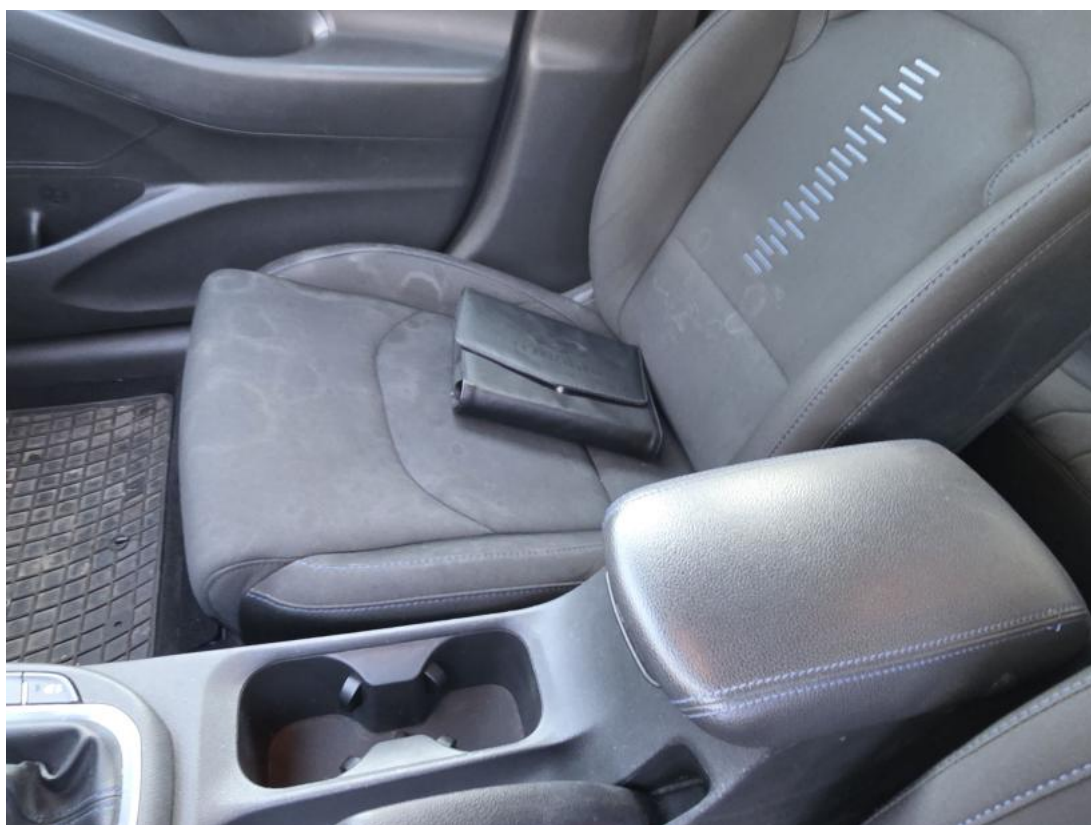
**Fot. 46**

Fotel prz. praw. - Inne 1

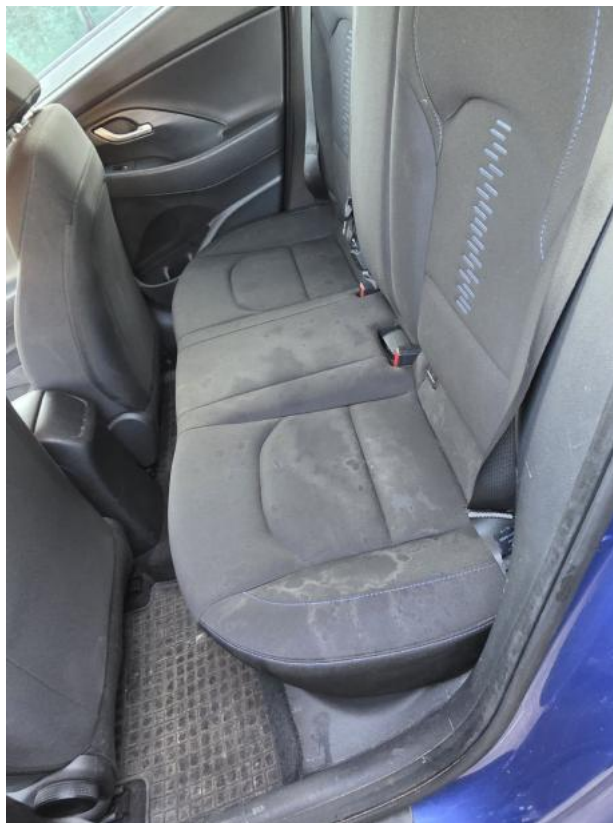
**Fot. 47**

Kanapa tyl. - Inne 1
