## Raport z oględzin pojazdu

| Numer raportu | 218127/2/26-11401 | Data raportu | 05-02-2026 |

| Marka, model | SKODA Octavia III 17-20 |
| Numer rejestracyjny | KK2191G |

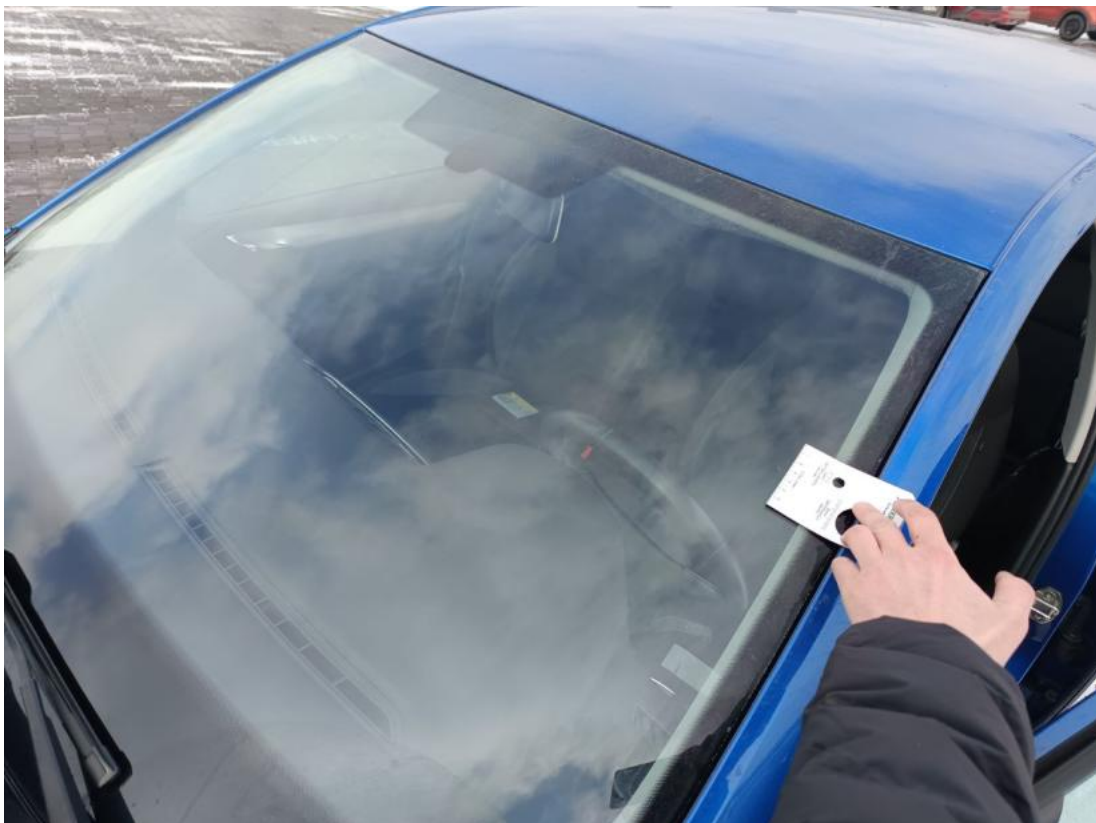
**Fot. 35**  
Instrukcje

| 3 | Szyba przednia barwiona | rysa/odprysk | | |

**Fot. 36**  
Szyba czołowa - zdjęcie poglądowe 1

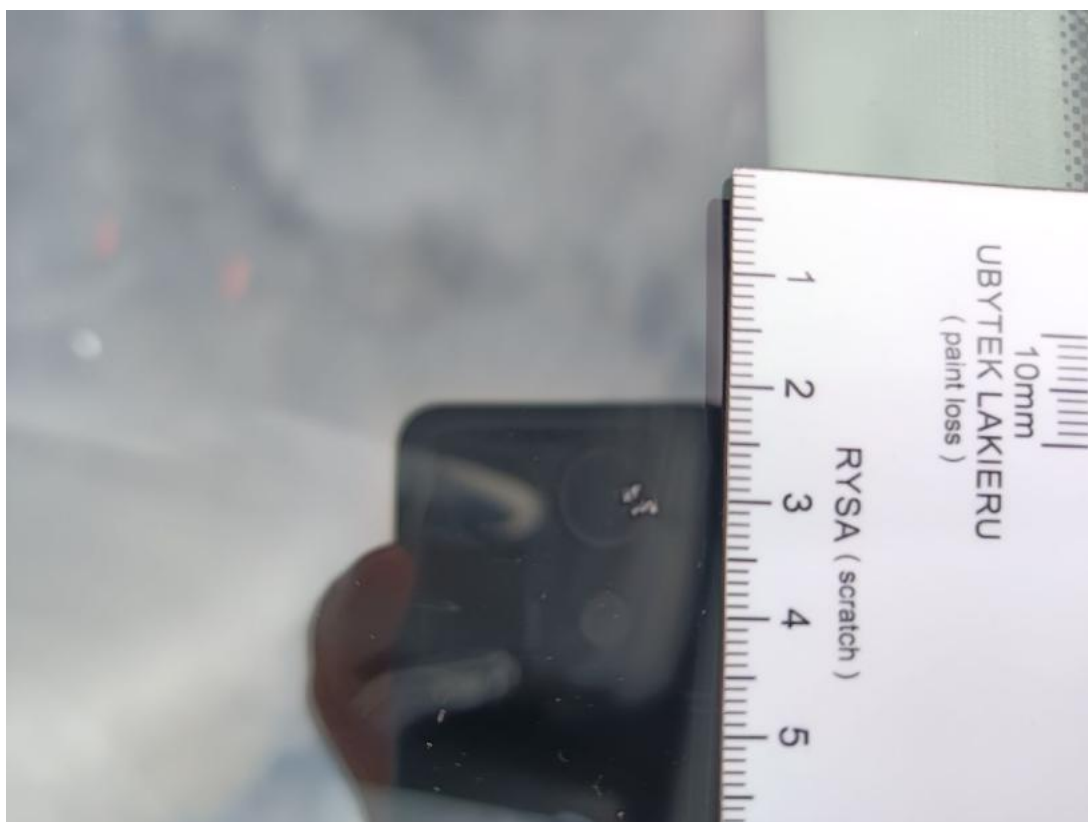
**Fot. 37**

Szyba czołowa - Rysa/odprysk 1

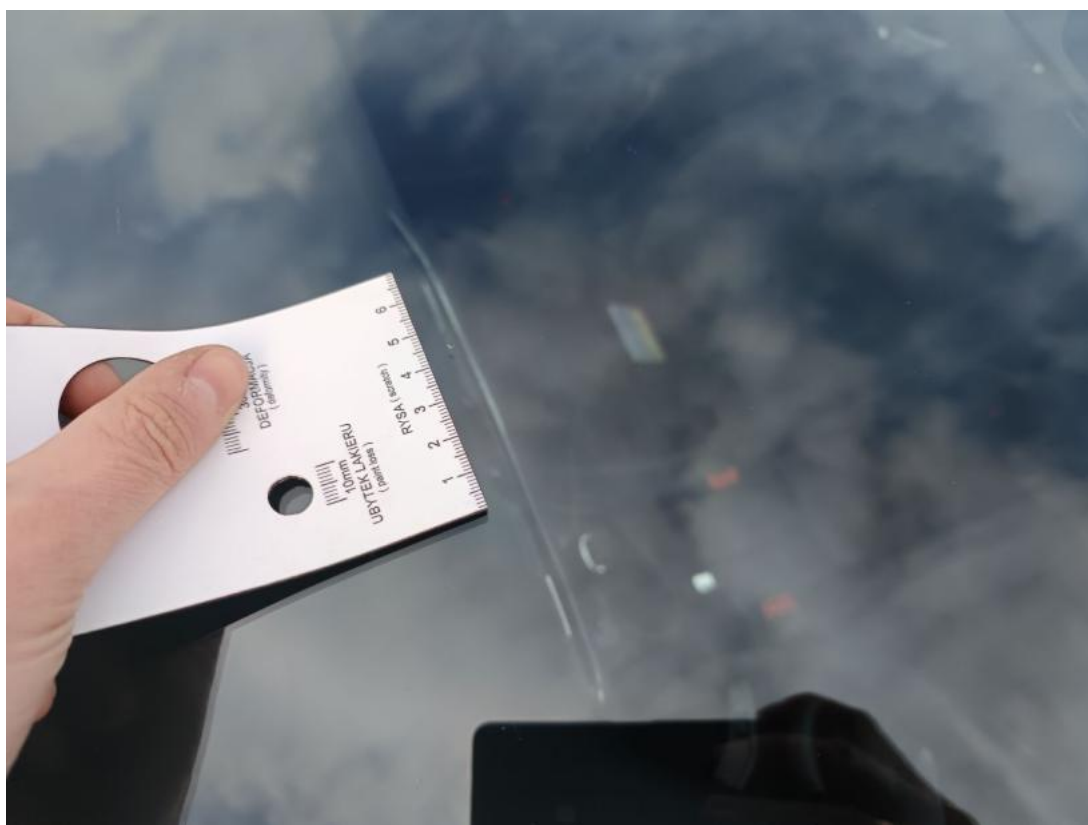
**Fot. 38**

Szyba czołowa - Rysa/odprysk 2

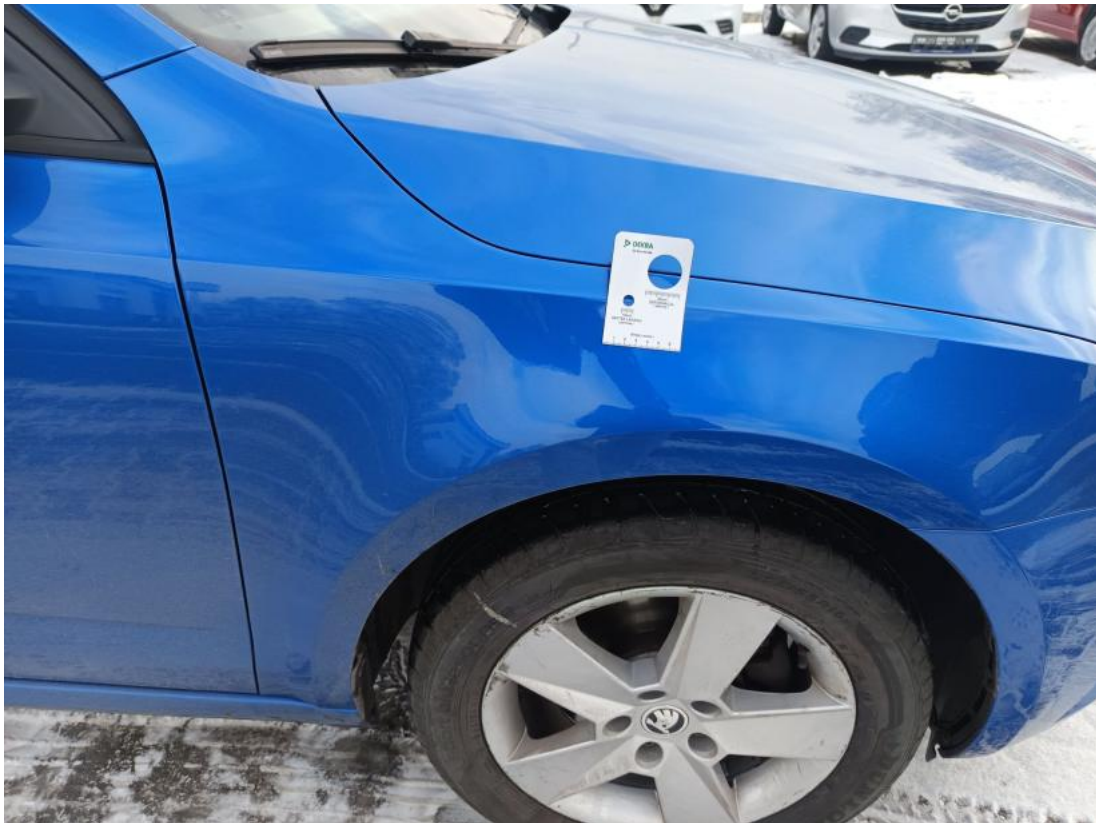
**Fot. 39**

| 2 | Błotnik przedni R | rysa/odprysk | | |

Błotnik przedni P - zdjęcie pogładowe 1

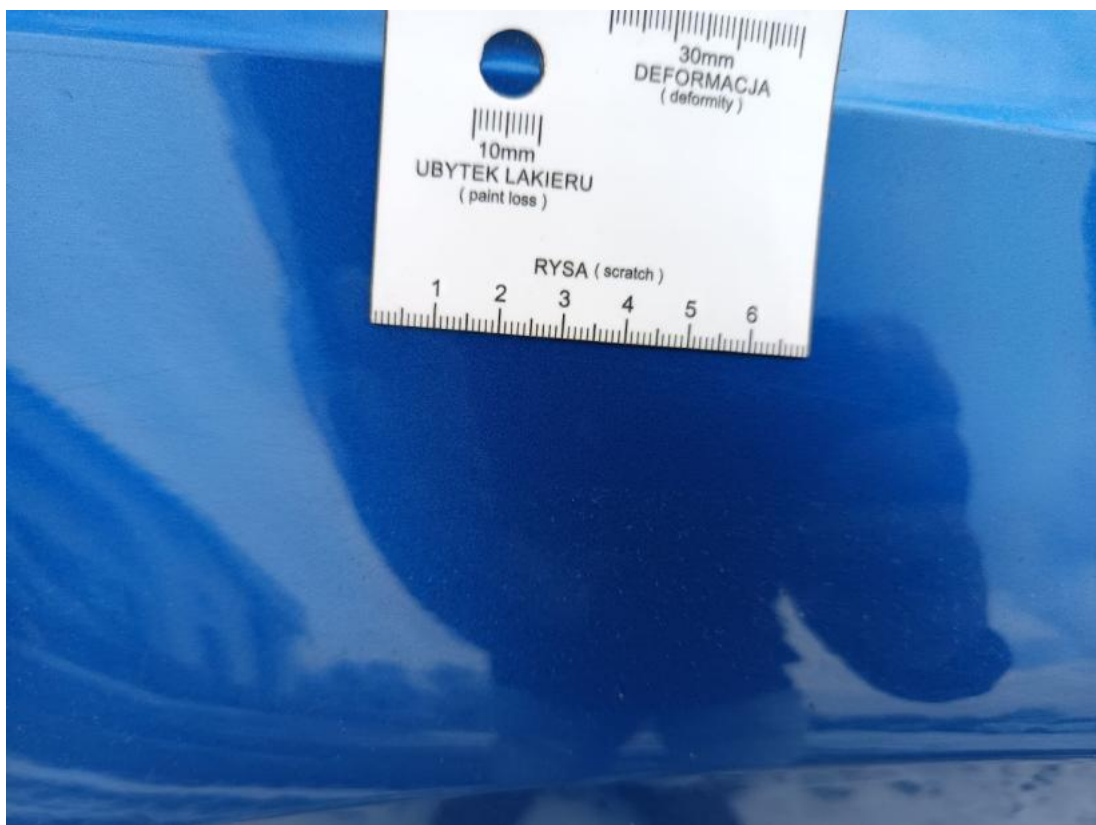
**Fot. 40**

Błotnik przedni P - Rysa/odprysk 1

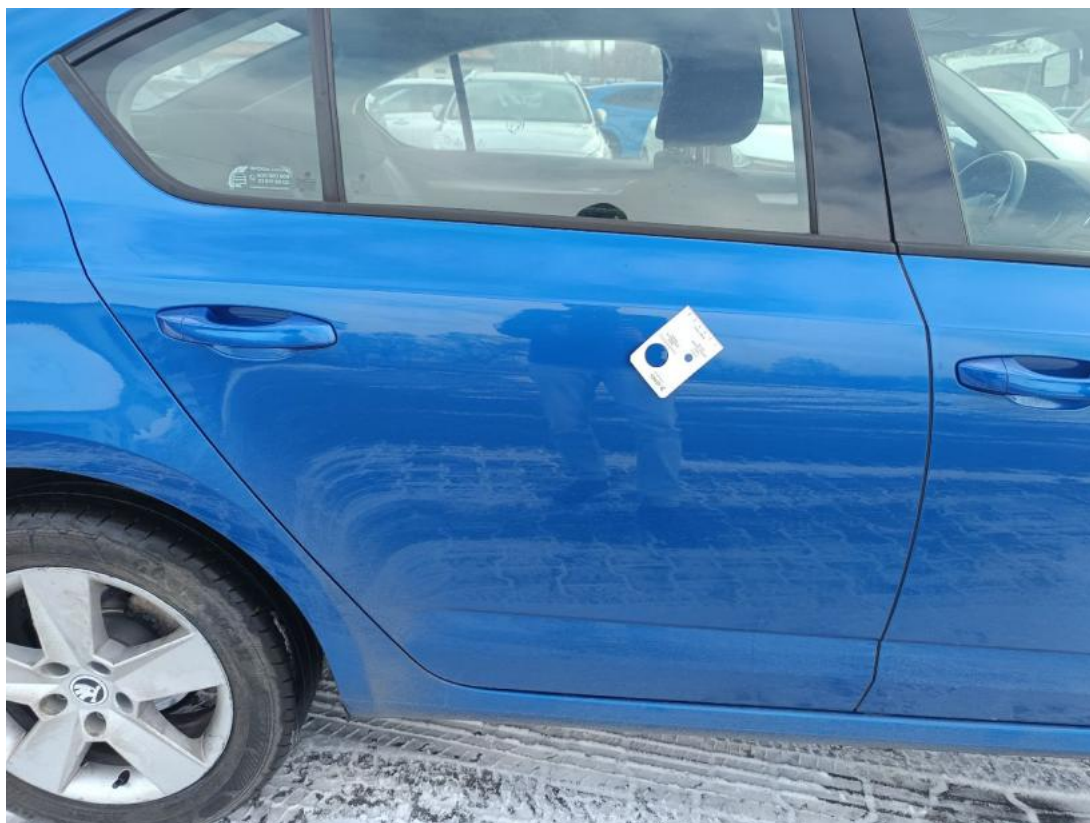
**Fot. 41**

| 7 | Drzwi tylne (nieuzbrojone) R | rysa/odprysk | | |

Drzwi tylne P - zdjęcie pogładowe 1

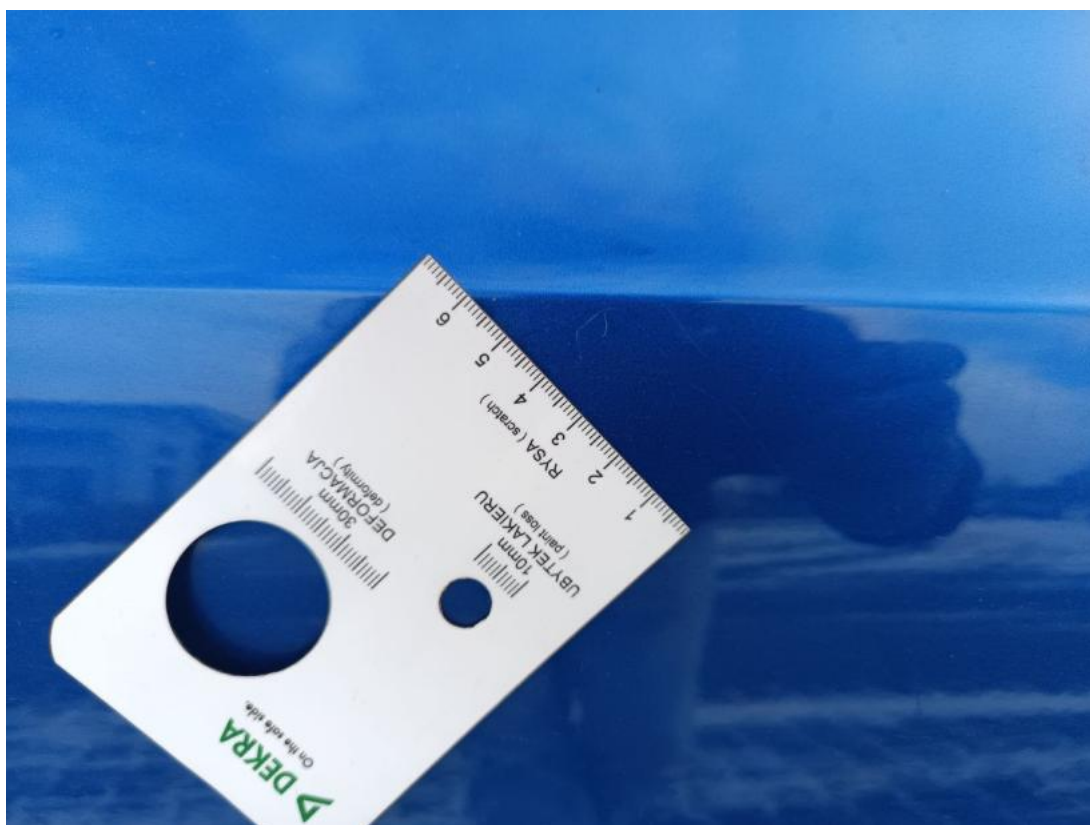
**Fot. 42**

Drzwi tylne P - Rysa/odprysk 1

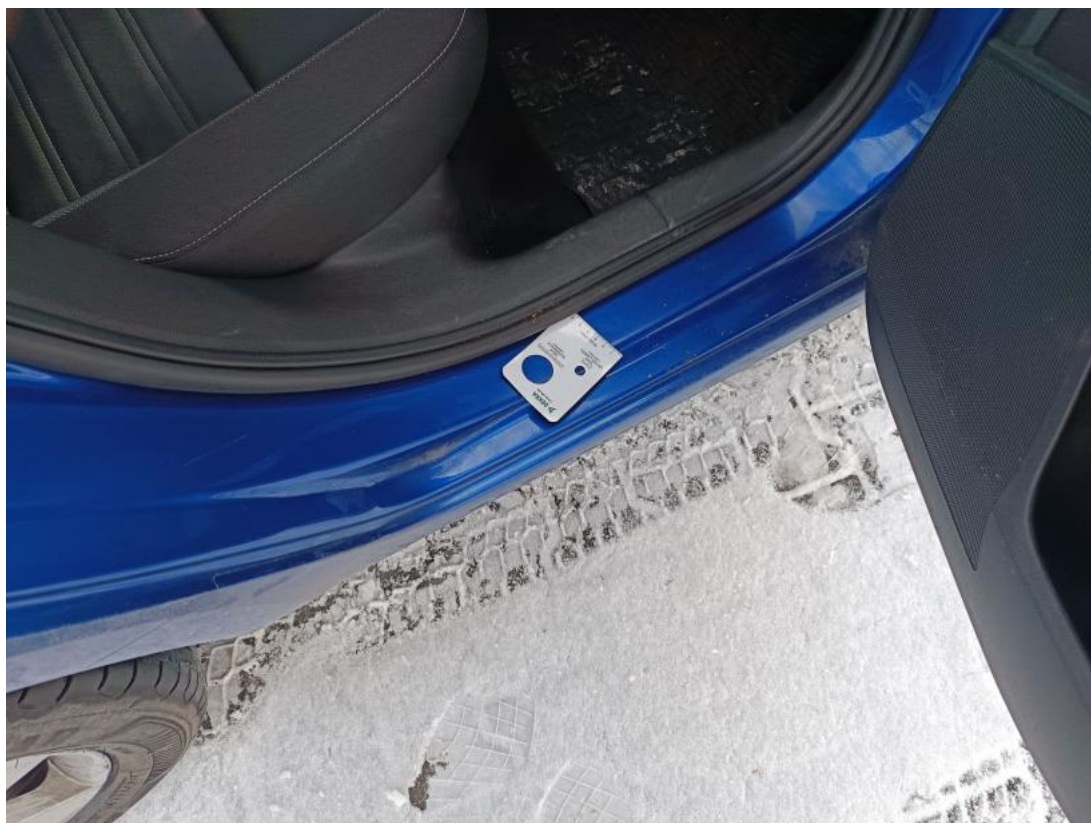
**Fot. 43**

| 8 | Próg R | rysa/odprysk | | |

Próg P - zdjęcie pogładowe 1

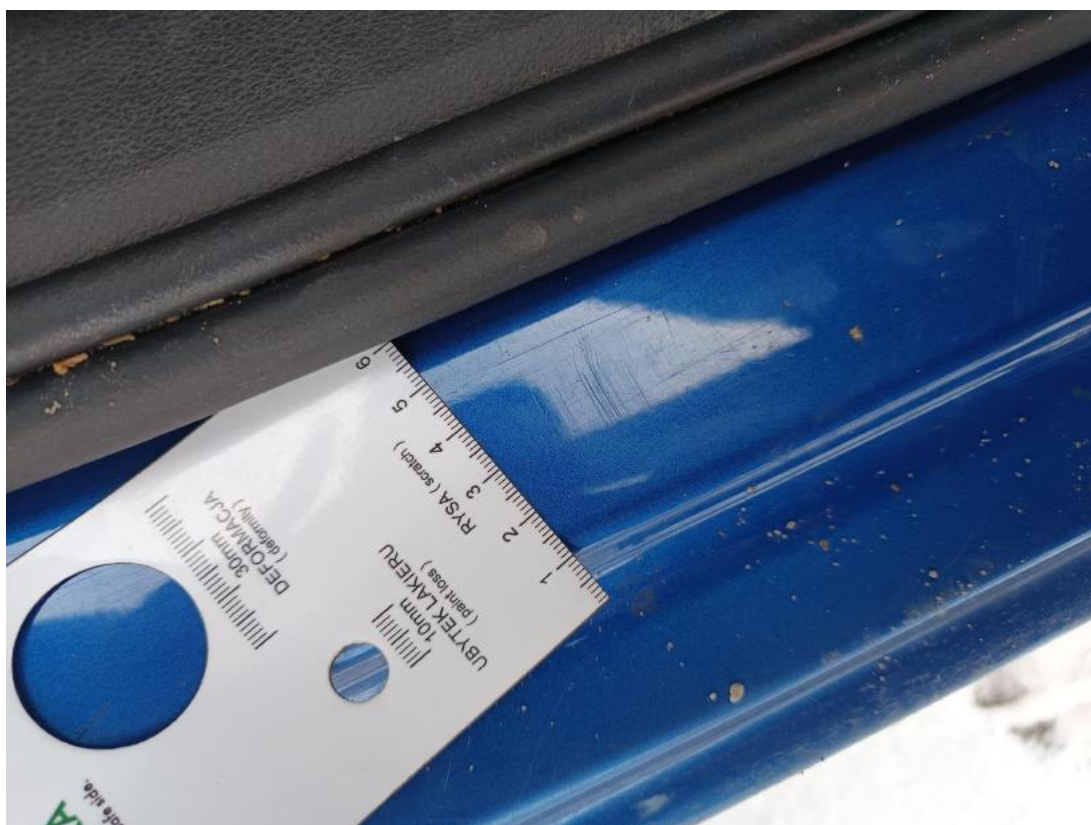
**Fot. 44**

Próg P - Rysa/odprysk 1

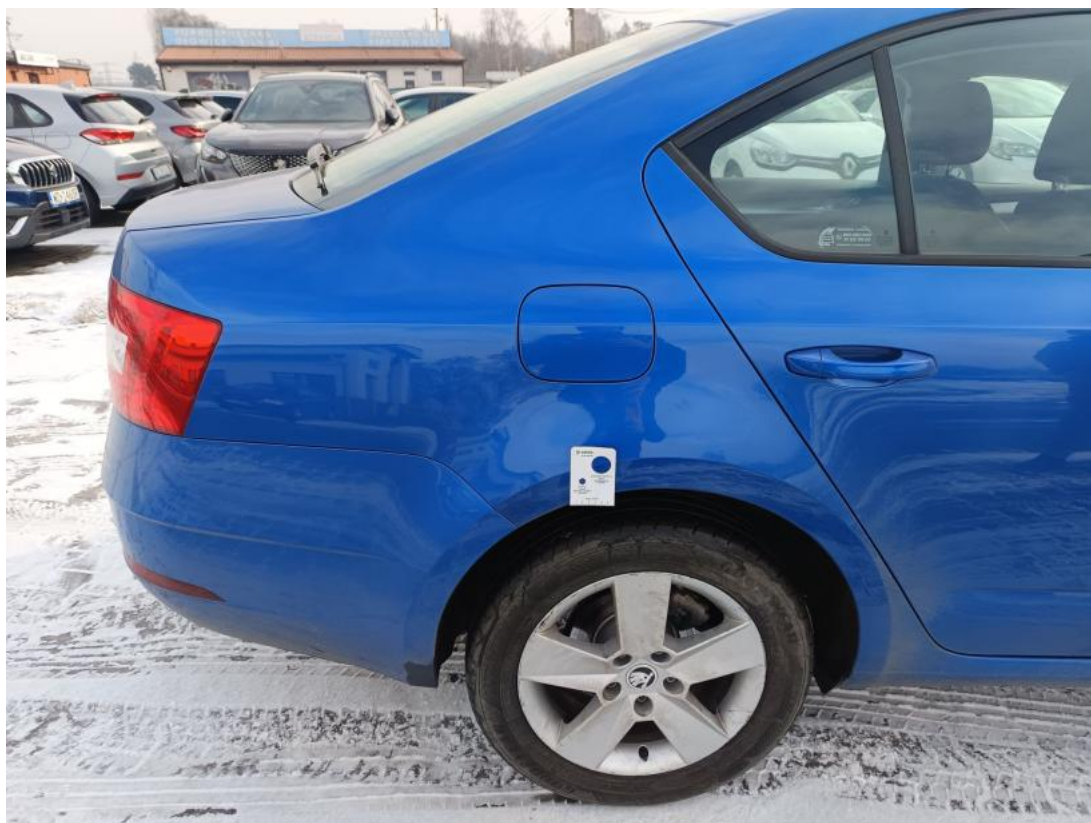
**Fot. 45**

| 10 | Błotnik tylny R | wgniecenie/odkształcenie | | |

Błotnik tylny P / Ściana boczna P - zdjęcie pogładowe 1

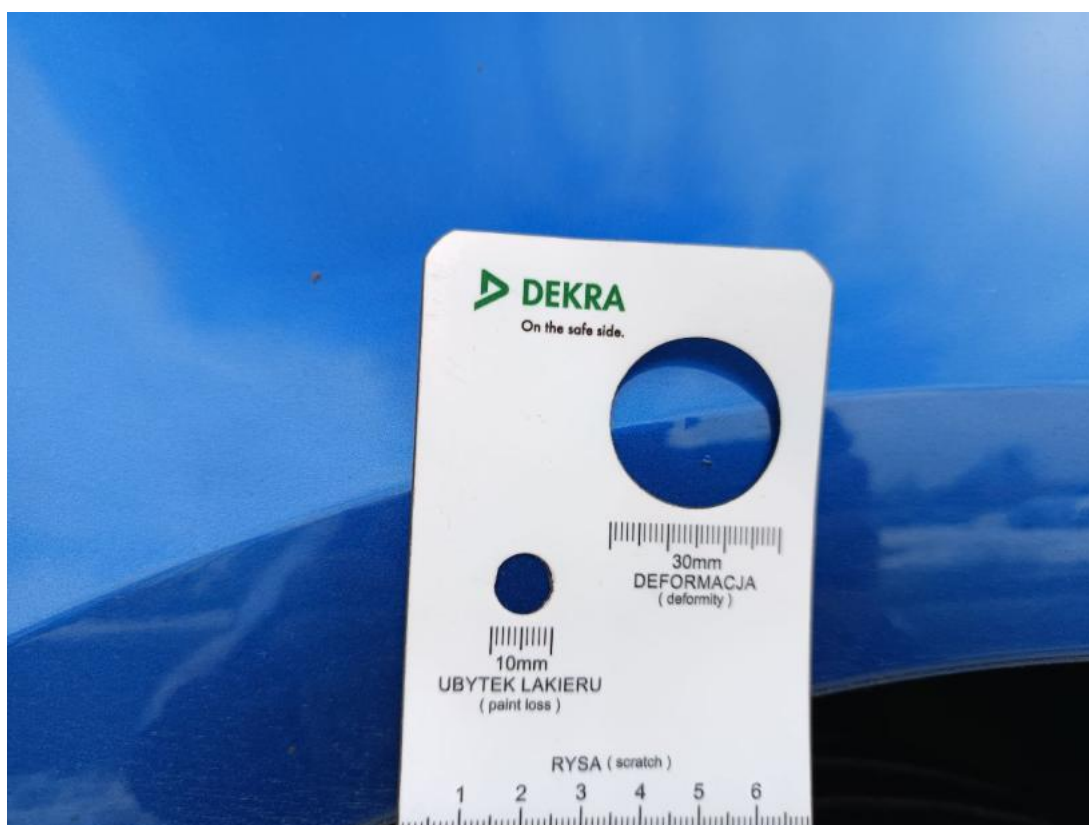
**Fot. 46**

Błotnik tylny P / Ściana boczna P - Wgniecenie/odkształcenie 1

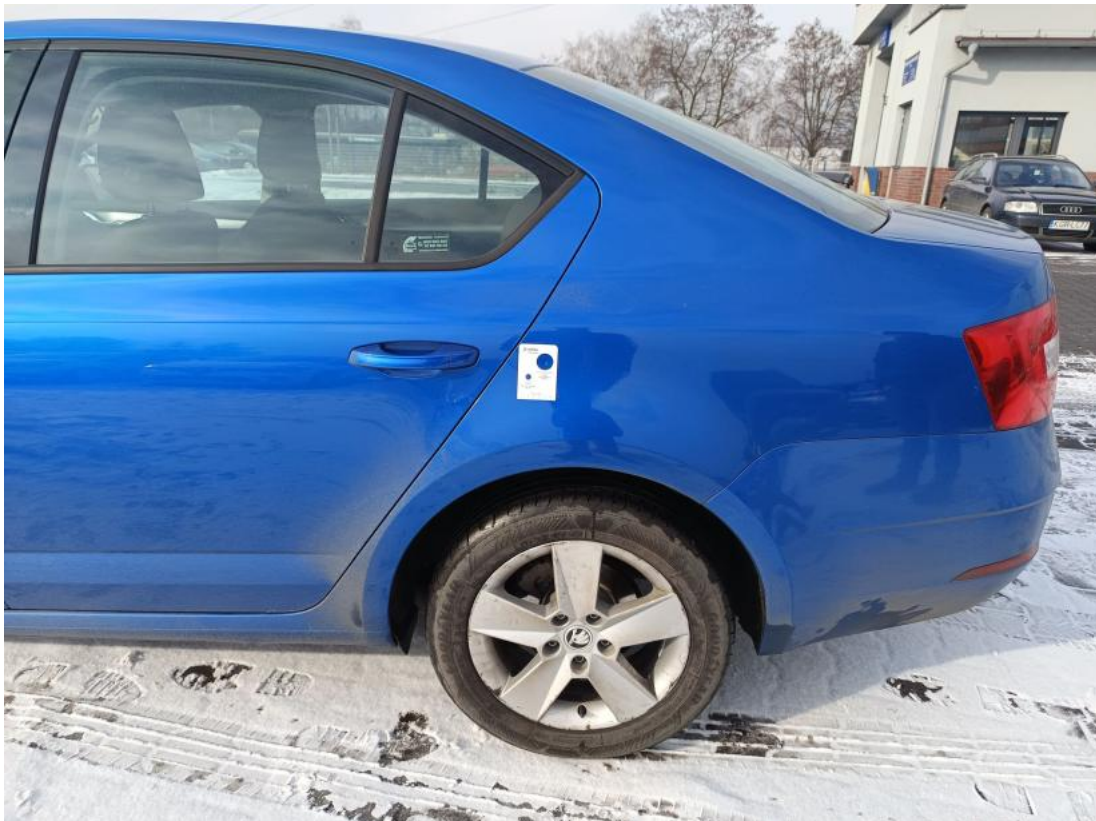
**Fot. 47**

| 9 | Błotnik tylny L | wgniecenie/odkształcenie | | |

Błotnik tylny L / Ściana boczna L - zdjęcie poglądowe 1

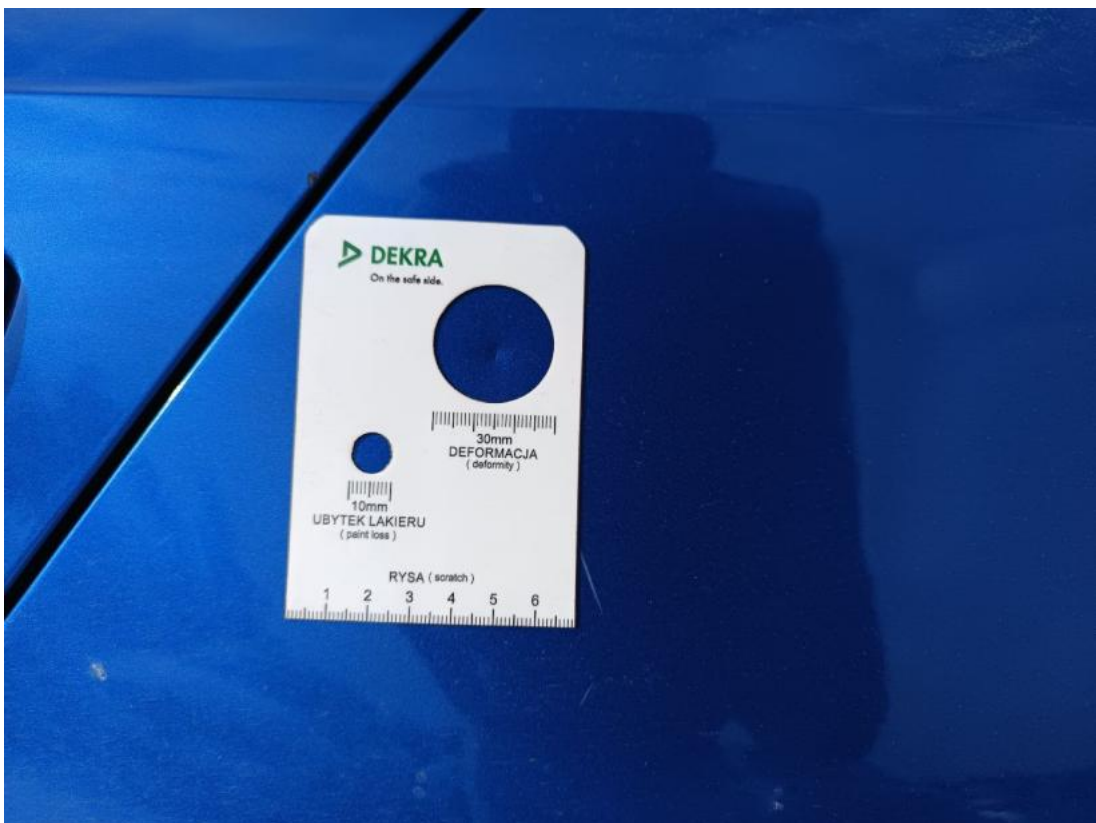
**Fot. 48**

Błotnik tylny L / Ściana boczna L - Wgniecenie/odkształcenie 1

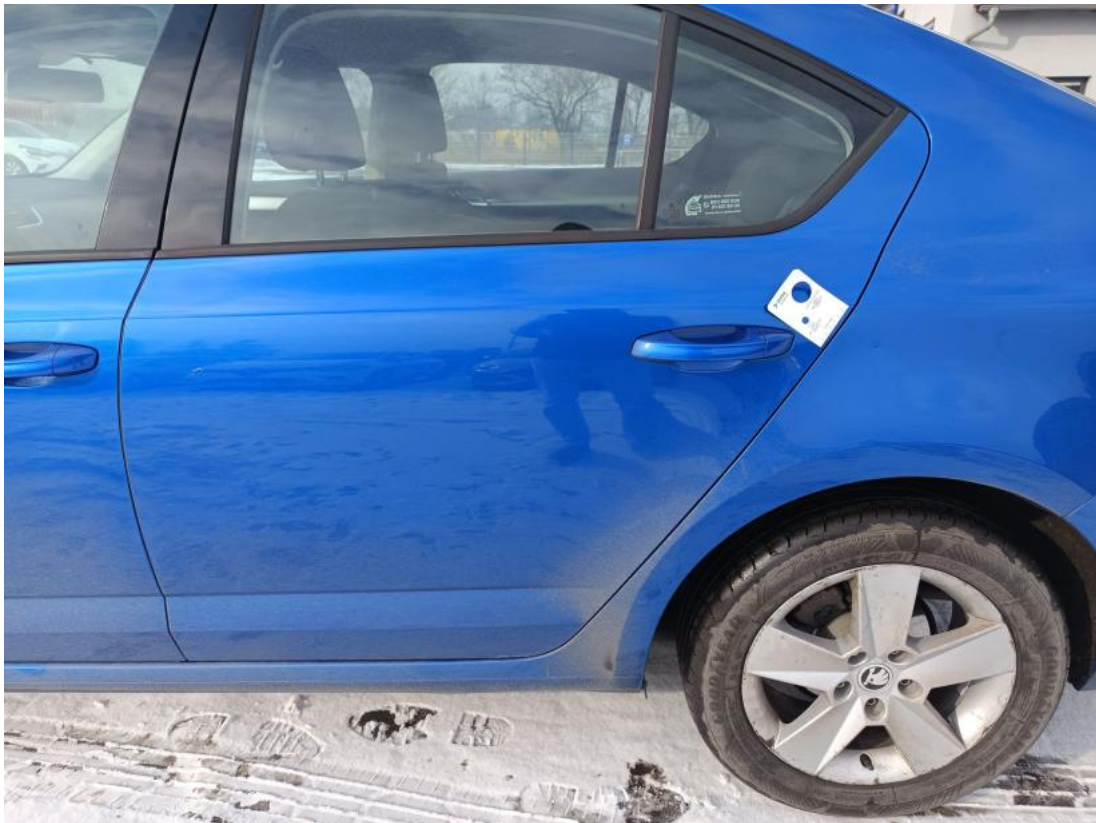
**Fot. 49**

| 6 | Drzwi tylne (nieuzbrojone) L | rysa/odprysk | | |

Drzwi tylne L - zdjęcie pogładowe 1

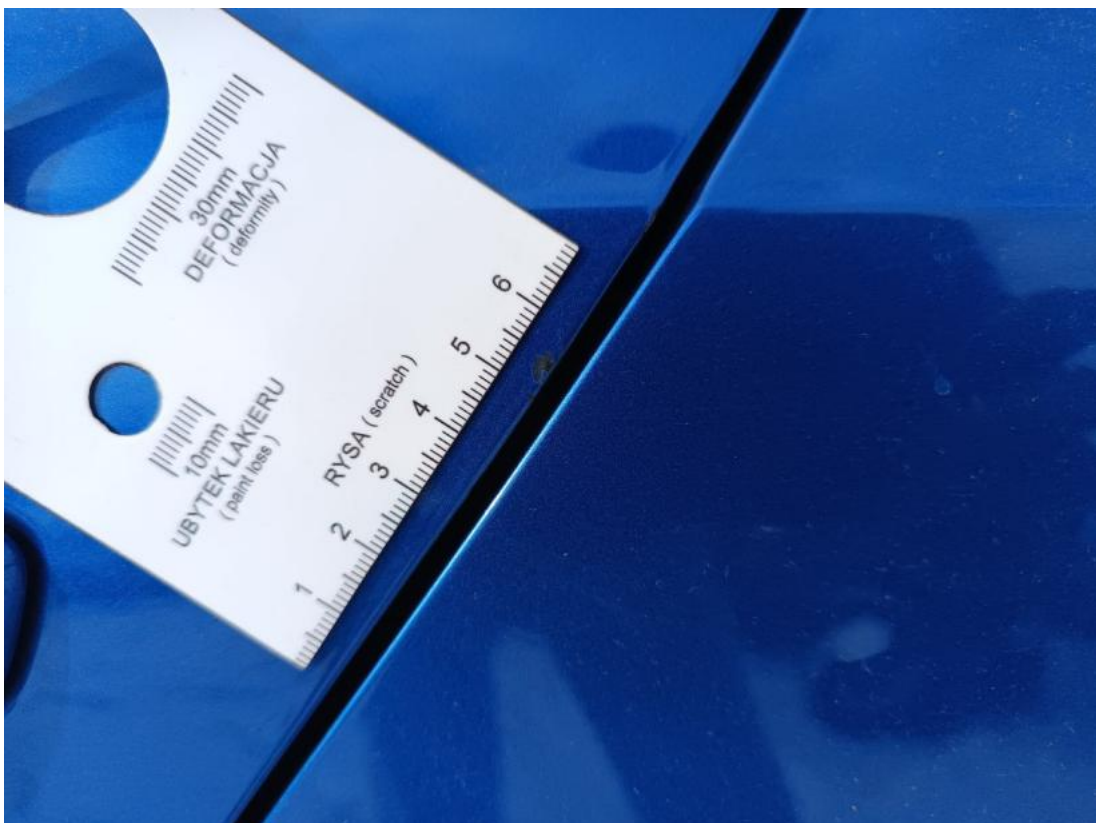
**Fot. 50**

Drzwi tylne L - Rysa/odprysk 1

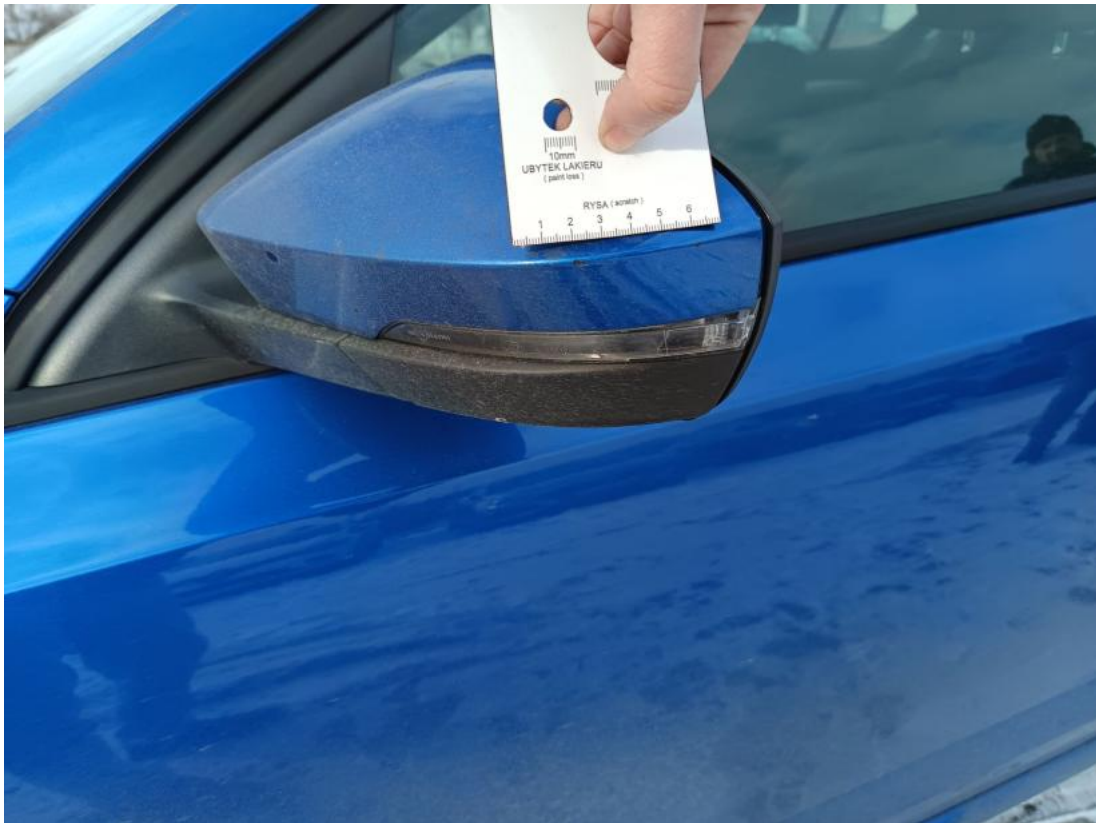
**Fot. 51**

| 5 | Oslona lusterka zewnętrznego L | rysa/odprysk | | |

Lusterko zew L - zdjęcie poglądowe 1

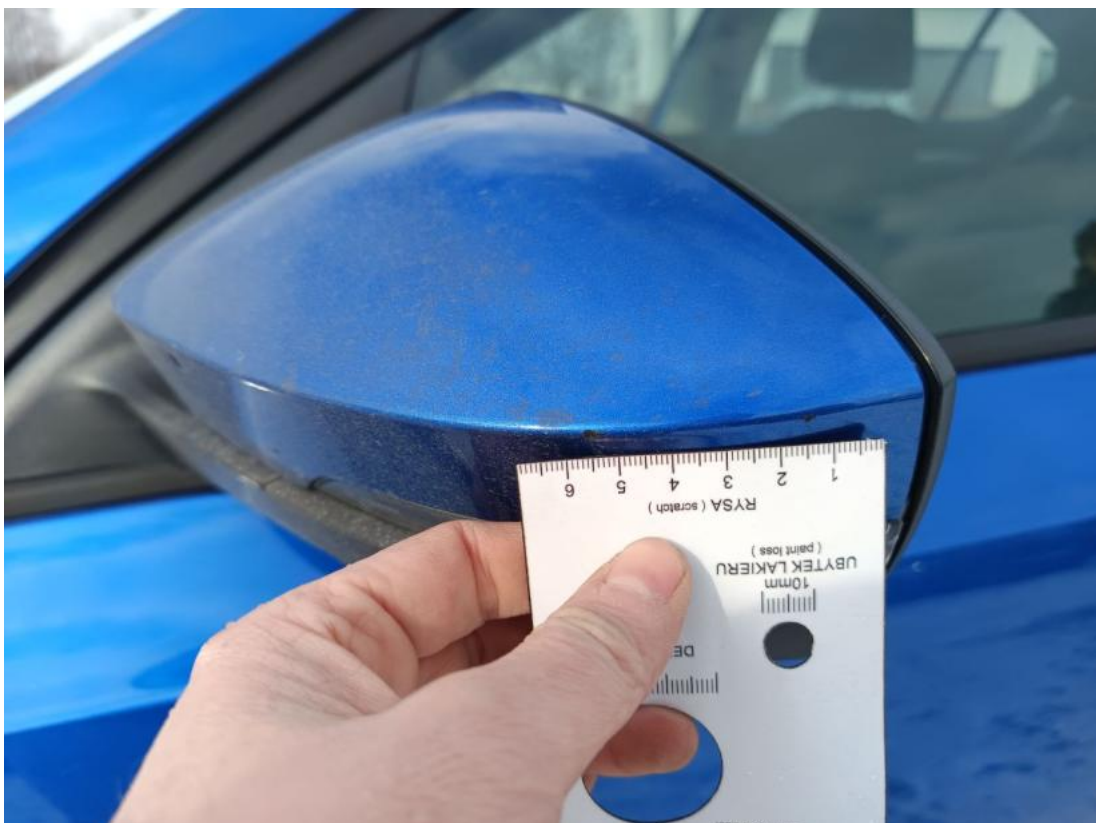
**Fot. 52**

Lusterko zew L - Rysa/odprysk 1

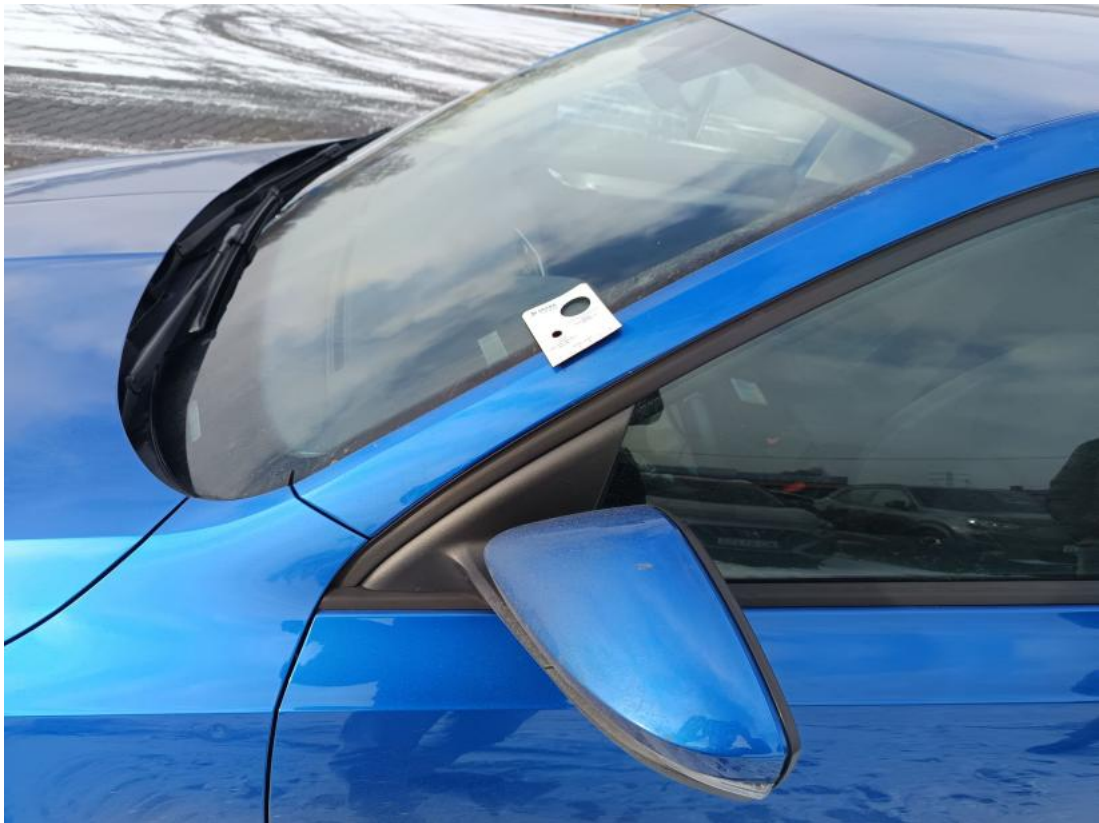
**Fot. 53**

| 4 | Słupek przed.(A) część zewn. L | rysa/odprysk | | |

Słupek przedni L - zdjęcie poglądowe 1

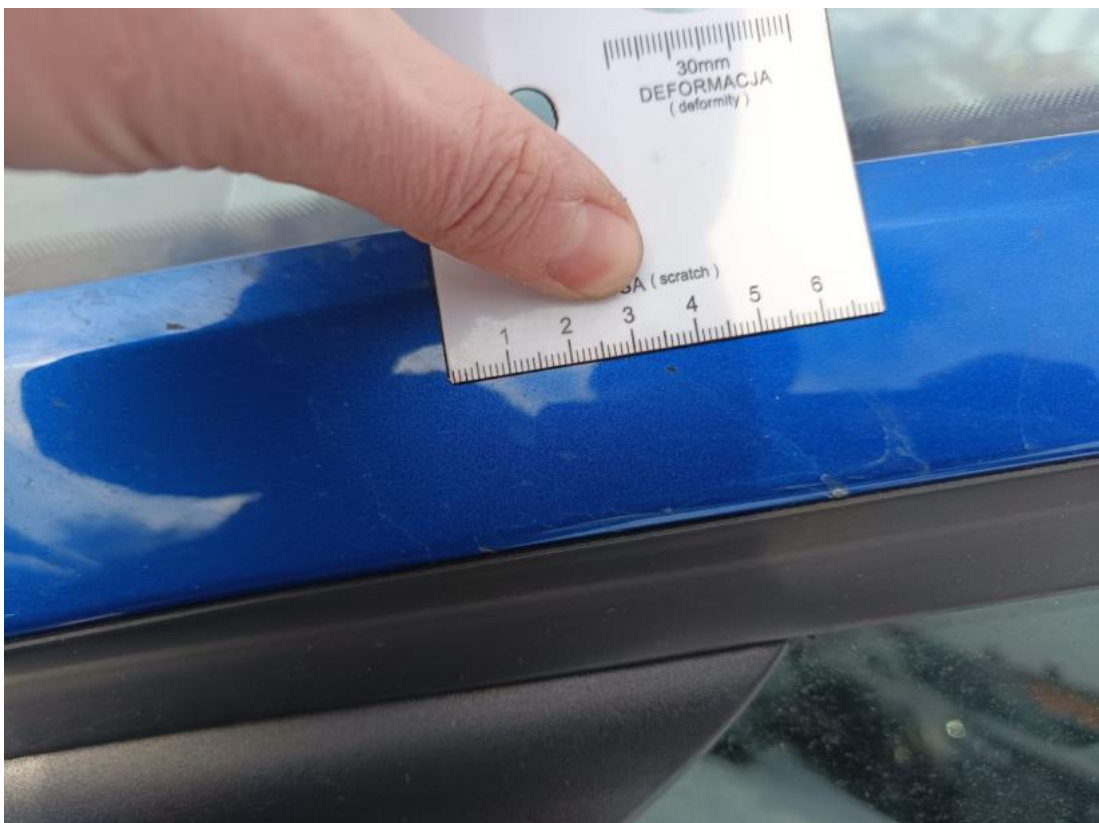
**Fot. 54**

Słupek przedni L - Rysa/odprysk 1

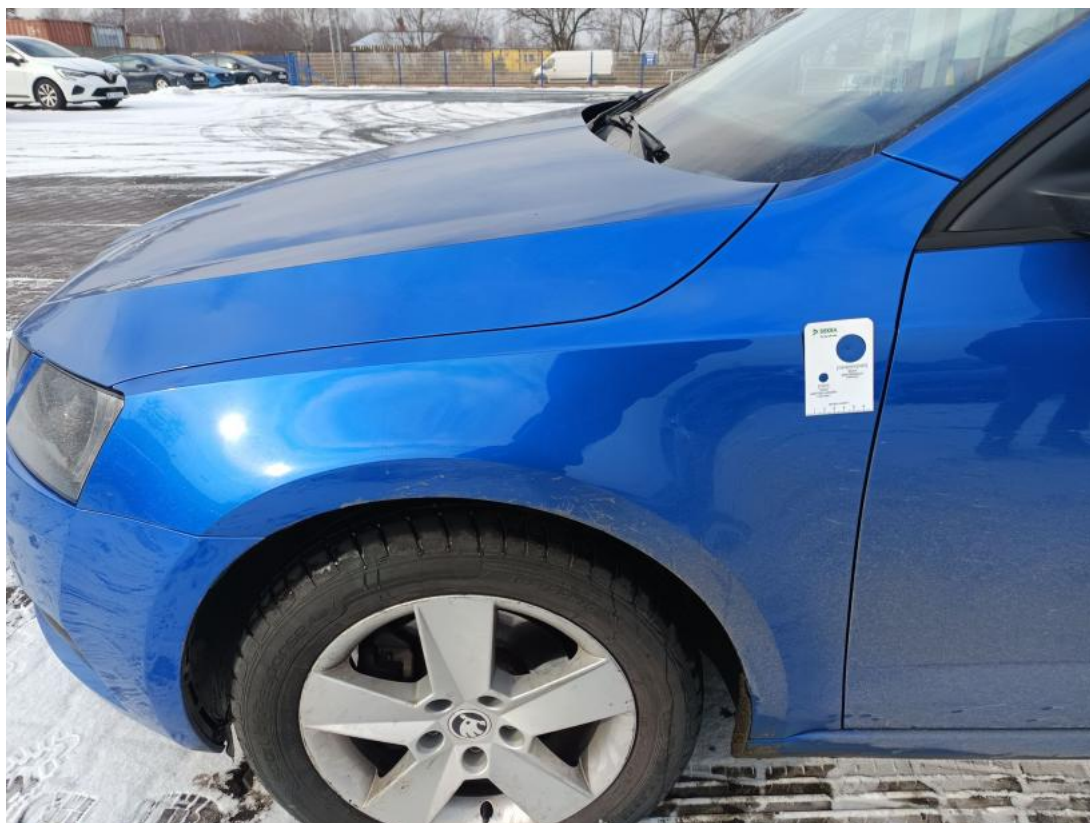
**Fot. 55**

| 1 | Błotnik przedni L | rysa/odprysk, wgniecenie/odkształcenie | | |

Błotnik przedni L - zdjęcie pogładowe 1

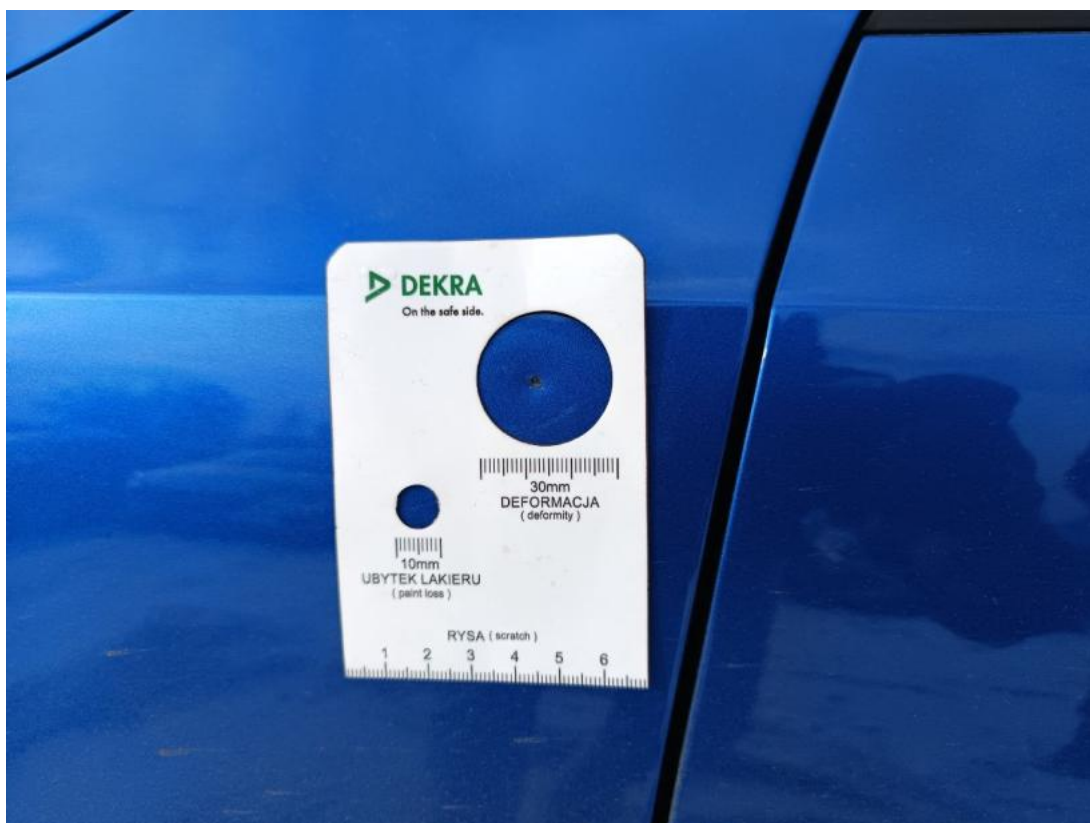
**Fot. 56**

Błotnik przedni L - Wgniecenie/odkształcenie 1
