## Raport z oględzin pojazdu

| Numer raportu | 217803/1/26-11401 | Data raportu | 16-01-2026 |

| Marka, model | PEUGEOT 508 14-18 |
| Numer rejestracyjny | PY79114 |

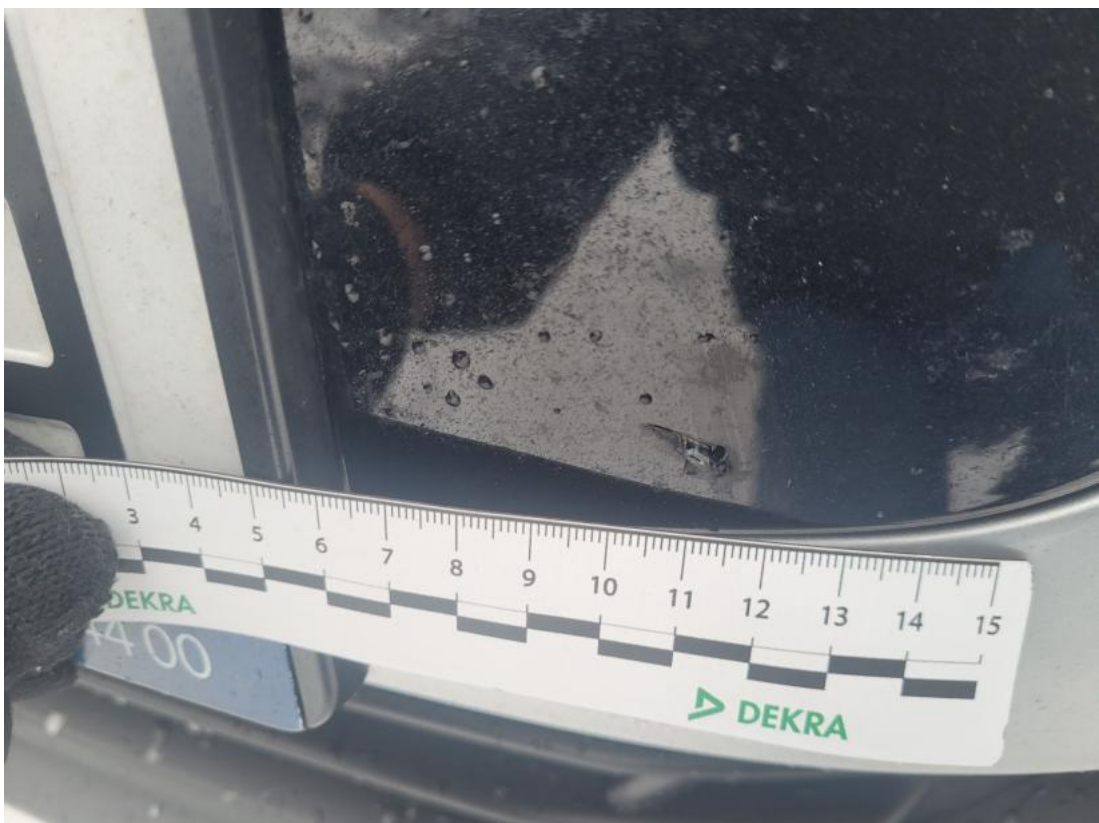
**Fot. 38**

| Poz. | Nazwa pozycji | Opis uszkodzeń | Kwalifik. | Naprawa [rbg] |
|---|---|---|---|---|
| 2 | Okladzina zderzaka przedniego | rysa/odprysk | | |

Atrapa przednia - Rysa/odprysk 1

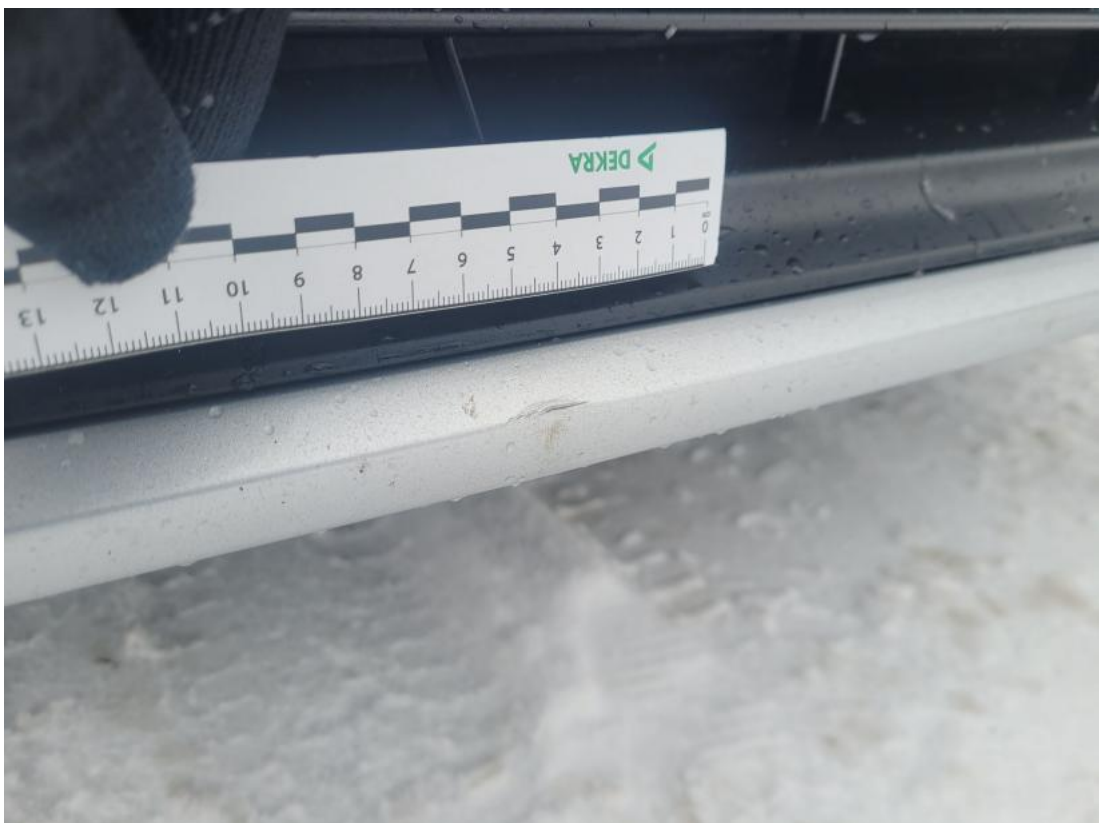
**Fot. 40**

Zderzak - Rysa/odprysk 1

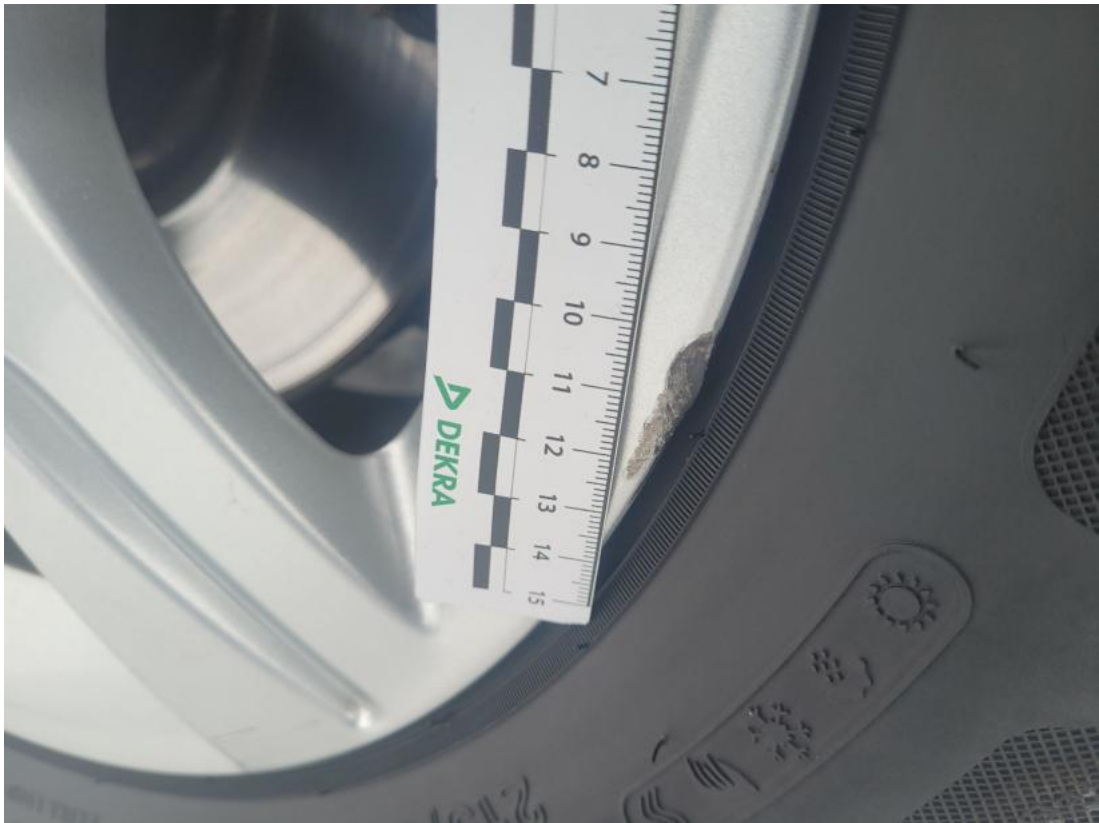
**Fot. 41**

| Poz. | Nazwa pozycji | Opis uszkodzeń | Kwalifik. | Naprawa [rbg] |
|---|---|---|---|---|
| 1 | Tarcza koła aluminiowa przód R | rysa/odprysk, ubytki materiału | NA | 2 |

Felga aluminiowa przednia P - Rysa/odprysk 1

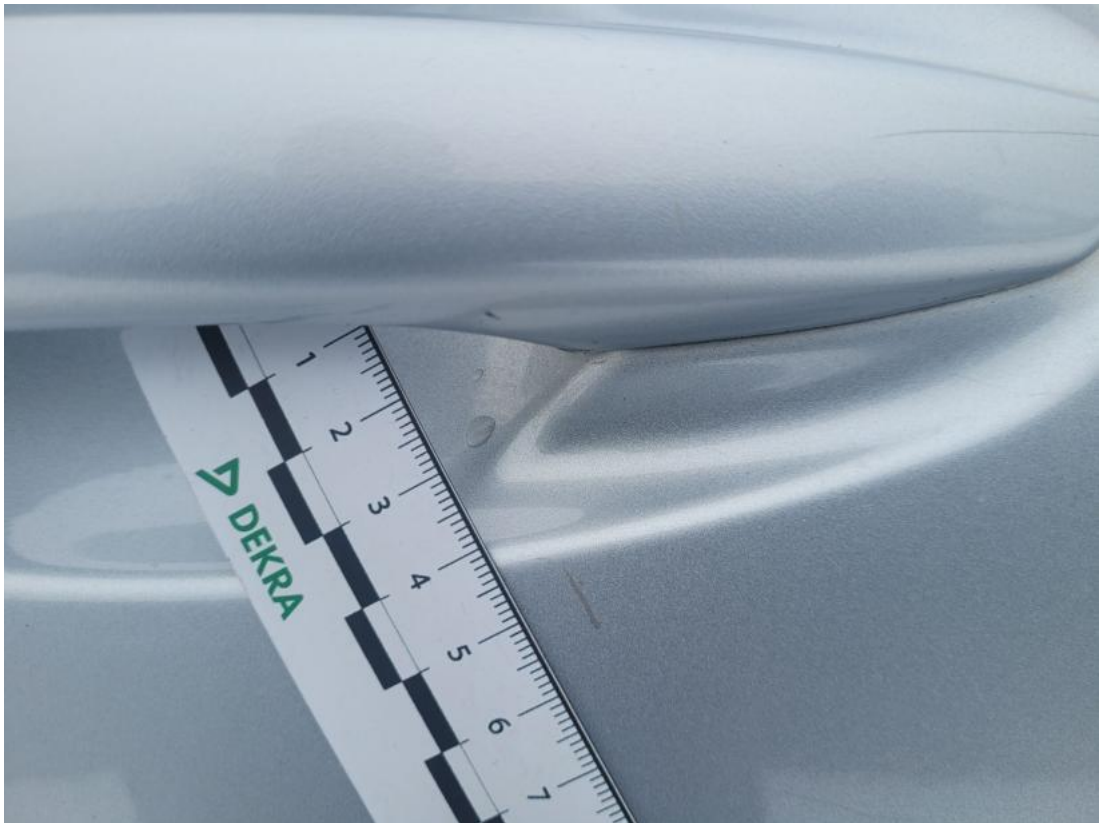
**Fot. 43**

| Poz. | Nazwa pozycji | Opis uszkodzeń | Kwalifik. | Naprawa [rbg] |
|---|---|---|---|---|
| 5 | Drzwi przednie (nieuzbrojone) R | rysa/odprysk | | |

Drzwi przednie P - Rysa/odprysk 1

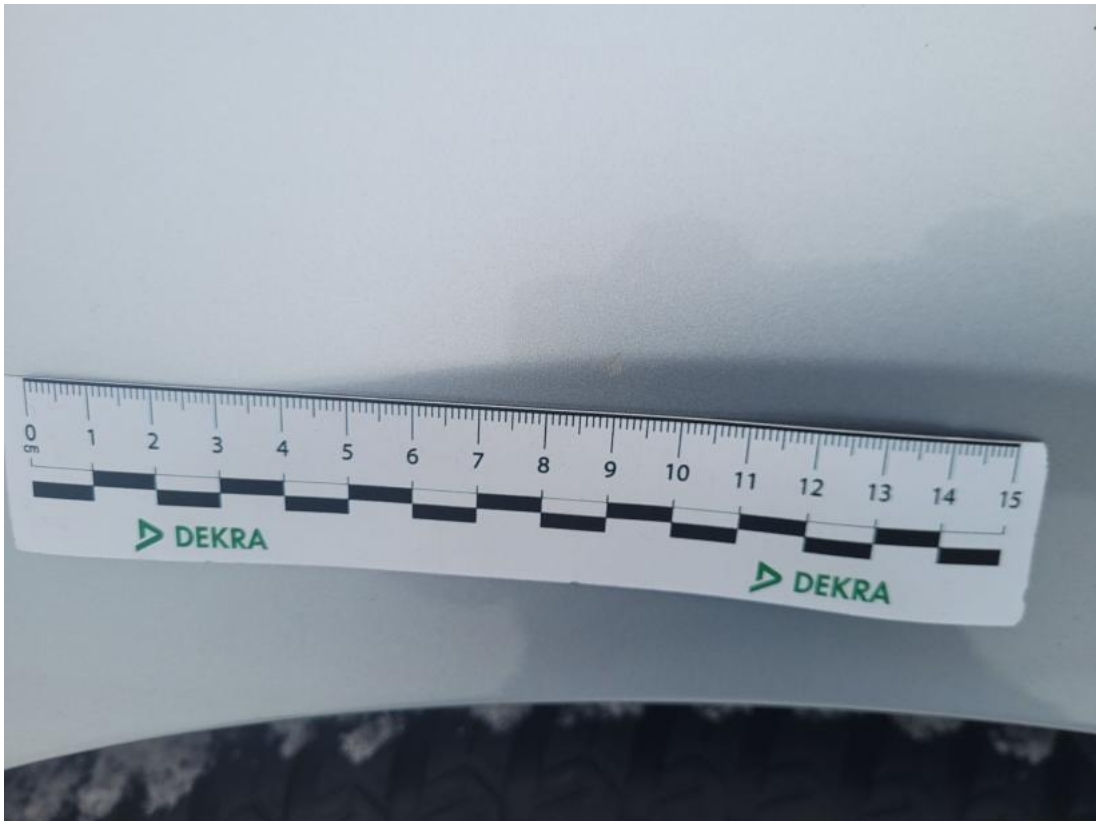
**Fot. 45**

| Poz. | Nazwa pozycji | Opis uszkodzeń | Kwalifik. | Naprawa [rbg] |
|---|---|---|---|---|
| 9 | Łotnik tylny kpl. R | rysa/odprysk | | |

Błotnik tylny P / Ściana boczna P - Rysa/odprysk 1

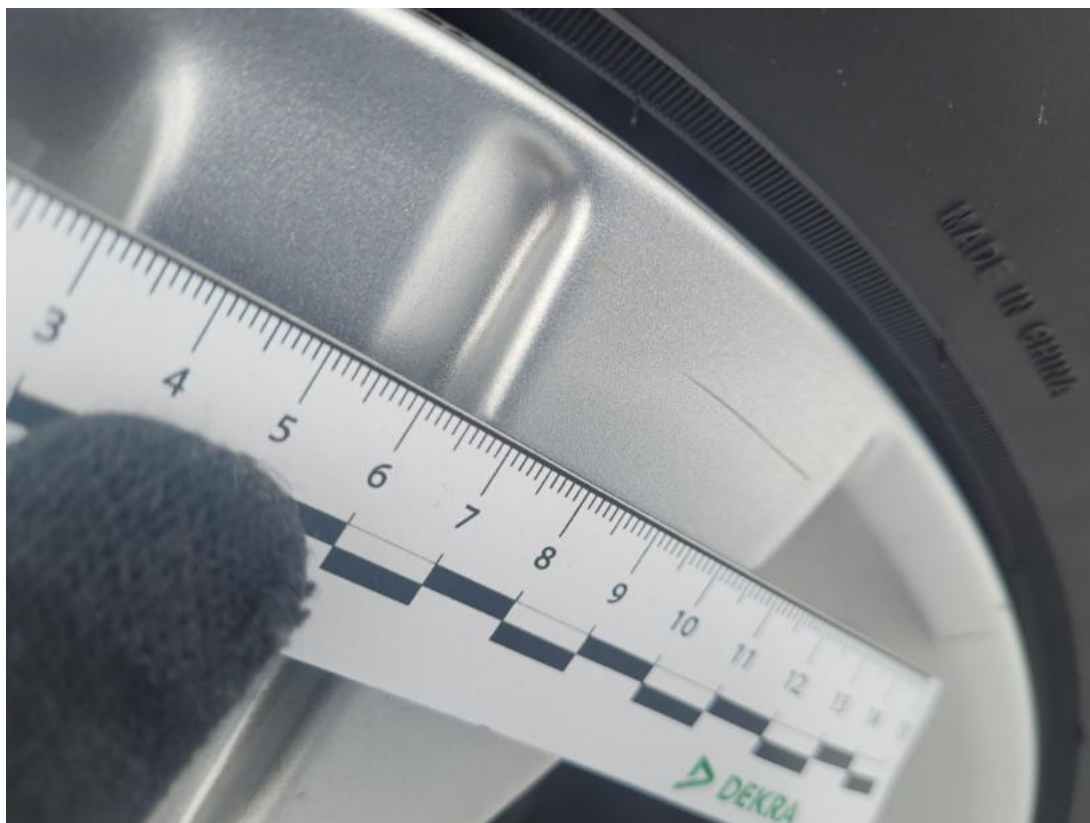
**Fot. 47**

| Poz. | Nazwa pozycji | Opis uszkodzeń | Kwalifik. | Naprawa [rbg] |
|---|---|---|---|---|
| 11 | Tarcza koła aluminiowa tył R | rysa/odprysk | | |

Felga aluminiowa tylna P - Rysa/odprysk 1

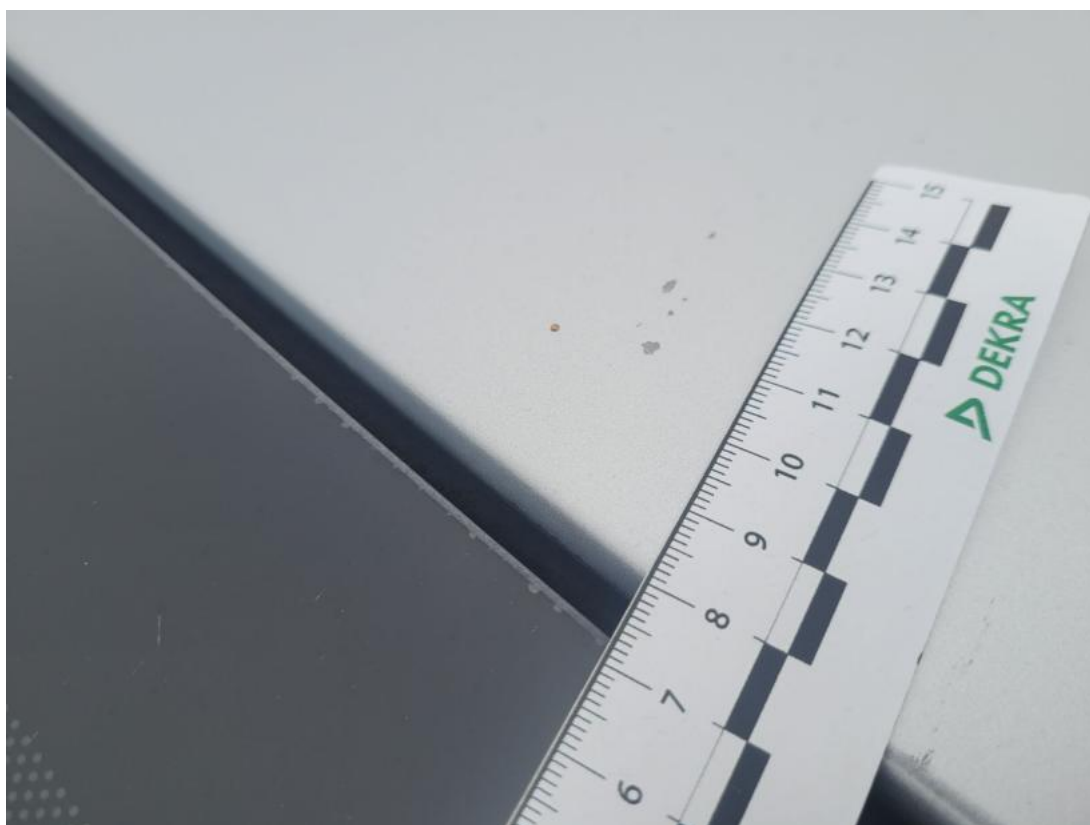
**Fot. 50**

| Poz. | Nazwa pozycji | Opis uszkodzeń | Kwalifik. | Naprawa [rbg] |
|---|---|---|---|---|
| 4 | Dach | rysa/odprysk | | |

Dach - Rysa/odprysk 1

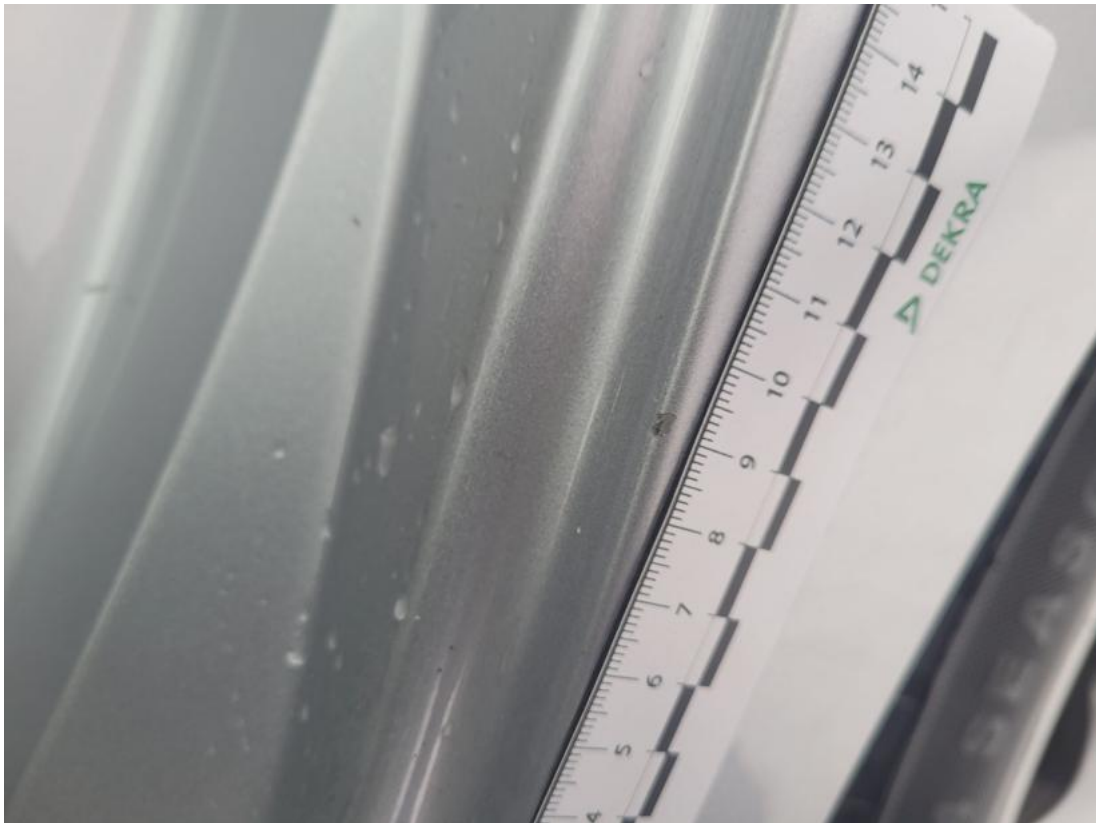
**Fot. 51**

| Poz. | Nazwa pozycji | Opis uszkodzeń | Kwalifik. | Naprawa [rbg] |
|---|---|---|---|---|
| 8 | Łotnik tylny kpl. L | rysa/odprysk | | |

Błotnik tylny L / Ściana boczna L - Rysa/odprysk 1

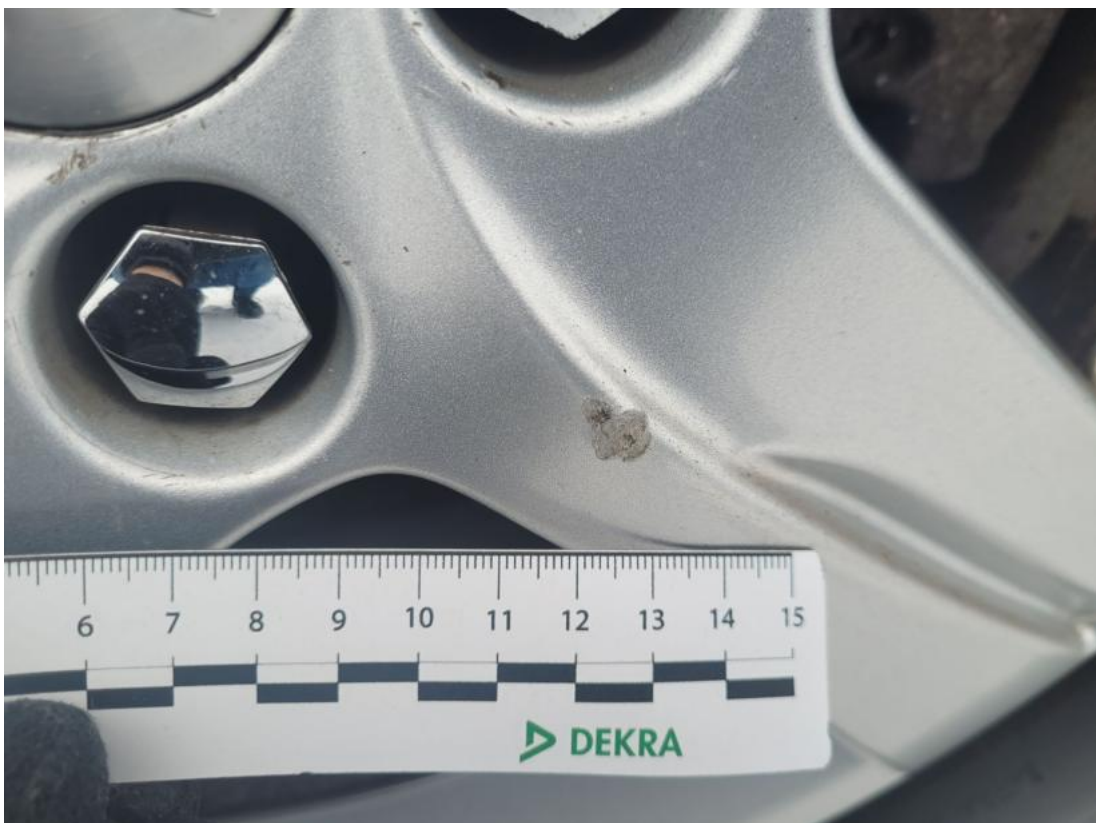
**Fot. 52**

| Poz. | Nazwa pozycji | Opis uszkodzeń | Kwalifik. | Naprawa [rbg] |
|---|---|---|---|---|
| 10 | Tarcza koła aluminiowa tył L | rysa/odprysk | | |

Felga aluminiowa tylna L - Rysa/odprysk 1

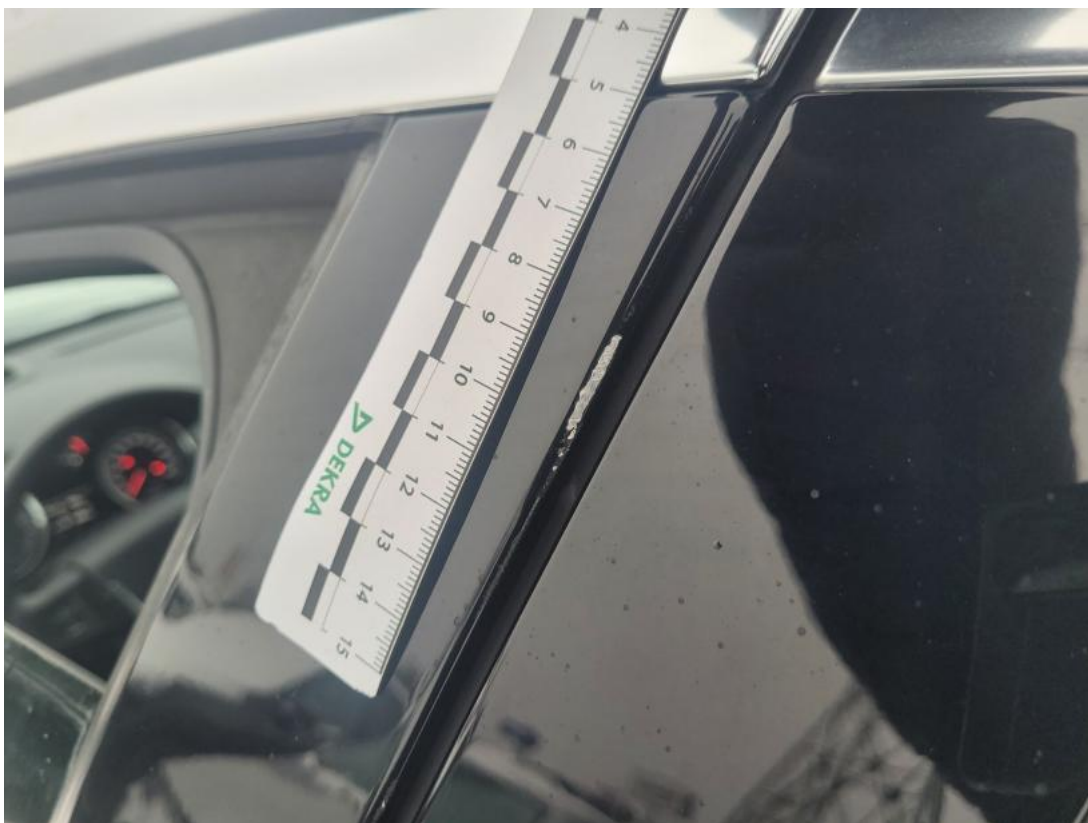
**Fot. 53**

| Poz. | Nazwa pozycji | Opis uszkodzeń | Kwalifik. | Naprawa [rbg] |
|---|---|---|---|---|
| 6 | Listwa ozdobna drzwi przednich L | rysa/odprysk | | |

Drzwi przed L - Rysa/odprysk 1

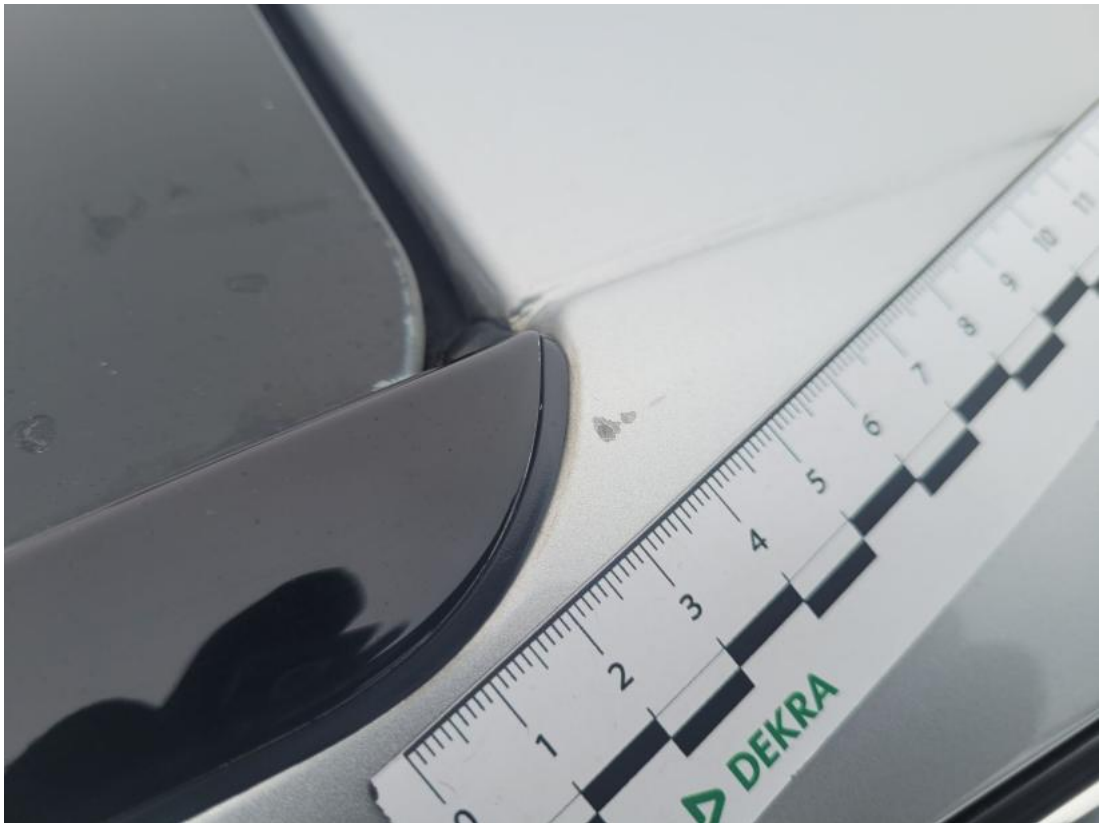
**Fot. 55**

| Poz. | Nazwa pozycji | Opis uszkodzeń | Kwalifik. | Naprawa [rbg] |
|---|---|---|---|---|
| 7 | Rama drzwi, przód L | rysa/odprysk | | |

Słupek przedni L - Rysa/odprysk 1
