## Raport z oględzin pojazdu

| Numer raportu | 420044/1/26-9570 | Data raportu | 22-01-2026 |

| Numer identyfikacyjny (VIN) | <b>WV2ZZZ2KZX032555</b> |
| Marka, model | VOLKSWAGEN Caddy 15-20 |

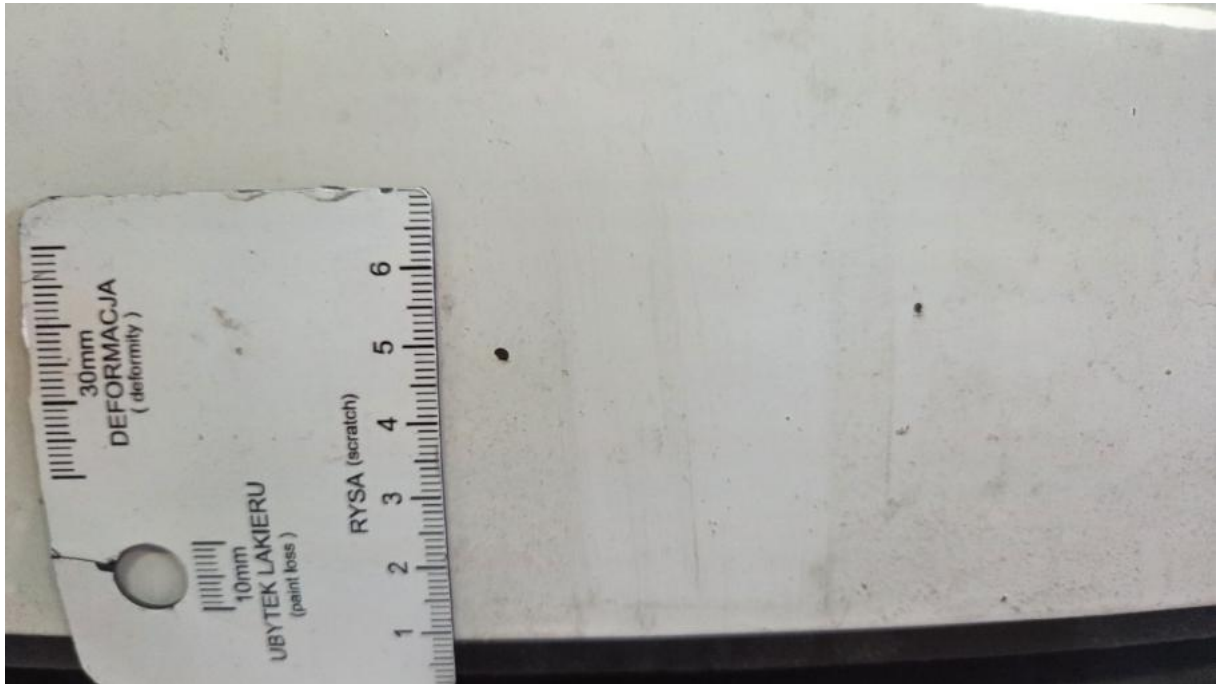
**Fot. 33**

| Poz. | Nazwa pozycji | Opis uszkodzeń | Kwalifik. | Naprawa [rbg] |
|---|---|---|---|---|
| 1 | Pokrywa przednia | rysa/odprysk, ślady korozji | NA | 0.5 |

Pokrywa komory silnika - Rysa/odprysk 1

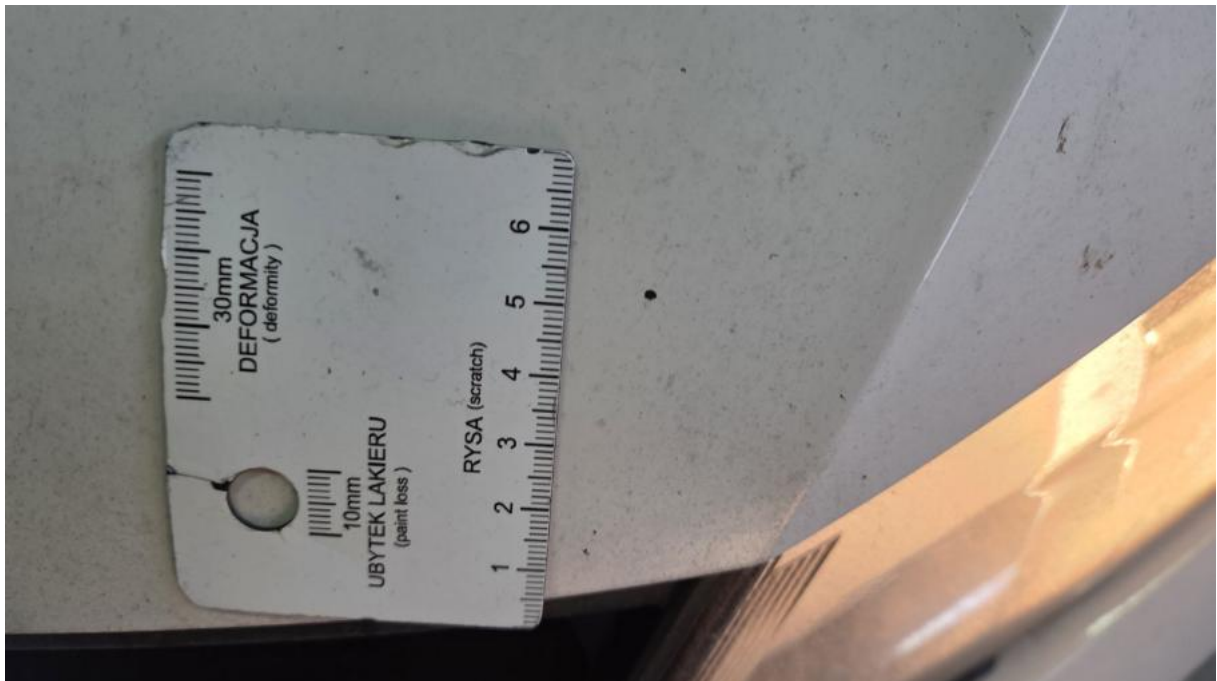
**Fot. 34**

Pokrywa komory silnika - Rysa/odprysk 2

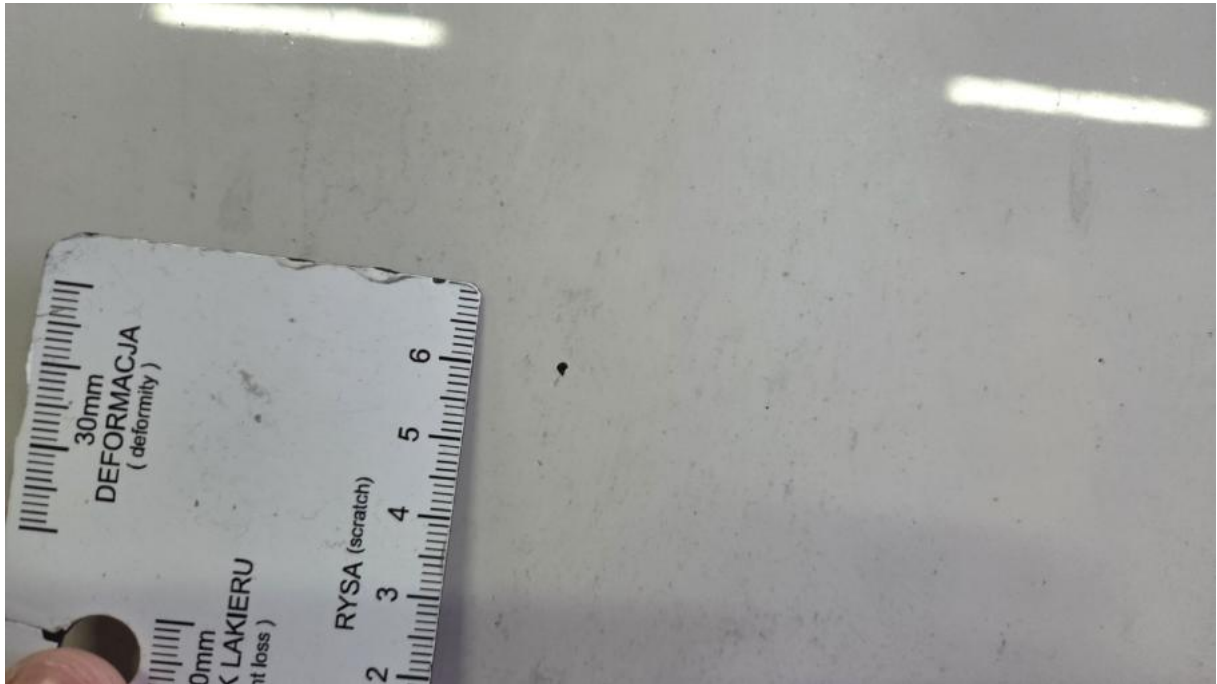
**Fot. 35**

Pokrywa komory silnika() - Rysa/odprysk 3

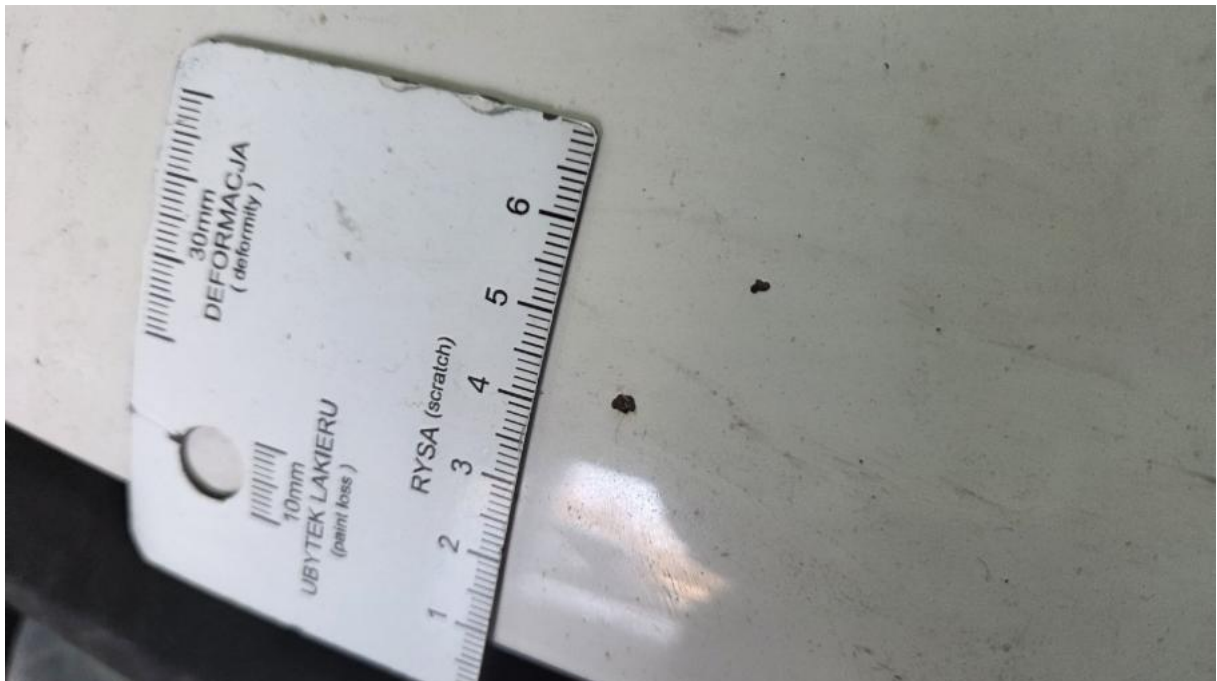
**Fot. 36**

Pokrywa komory silnika - Inne 1

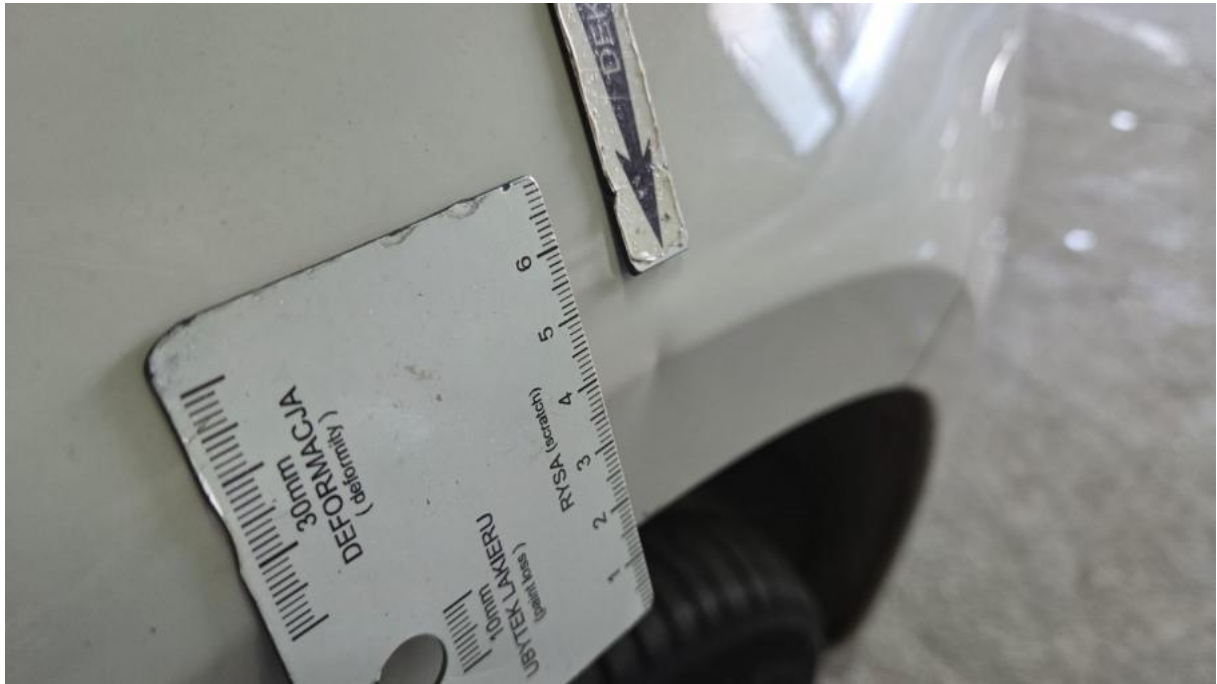
**Fot. 37**

| Poz. | Nazwa pozycji | Opis uszkodzeń | Kwalifik. | Naprawa [rbg] |
|---|---|---|---|---|
| 6 | Błotnik przedni R | wgniecenie/odkształcenie | | |

Błotnik przedni P - Wgniecenie/odkształcenie 1

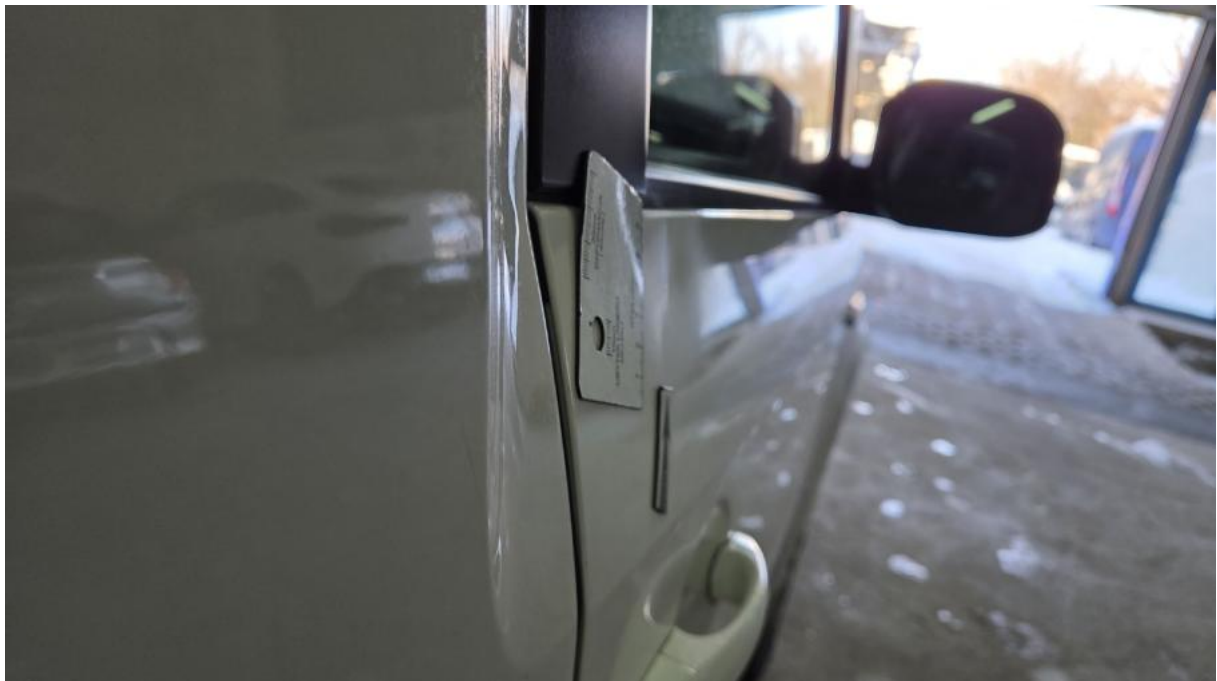
**Fot. 38**

| Poz. | Nazwa pozycji | Opis uszkodzeń | Kwalifik. | Naprawa [rbg] |
|---|---|---|---|---|
| 3 | Drzwi przednie (nieuzbrojone) R | wgniecenie/odkształcenie | NA | 1 |

Drzwi przednie P - Wgniecenie/odkształcenie 1

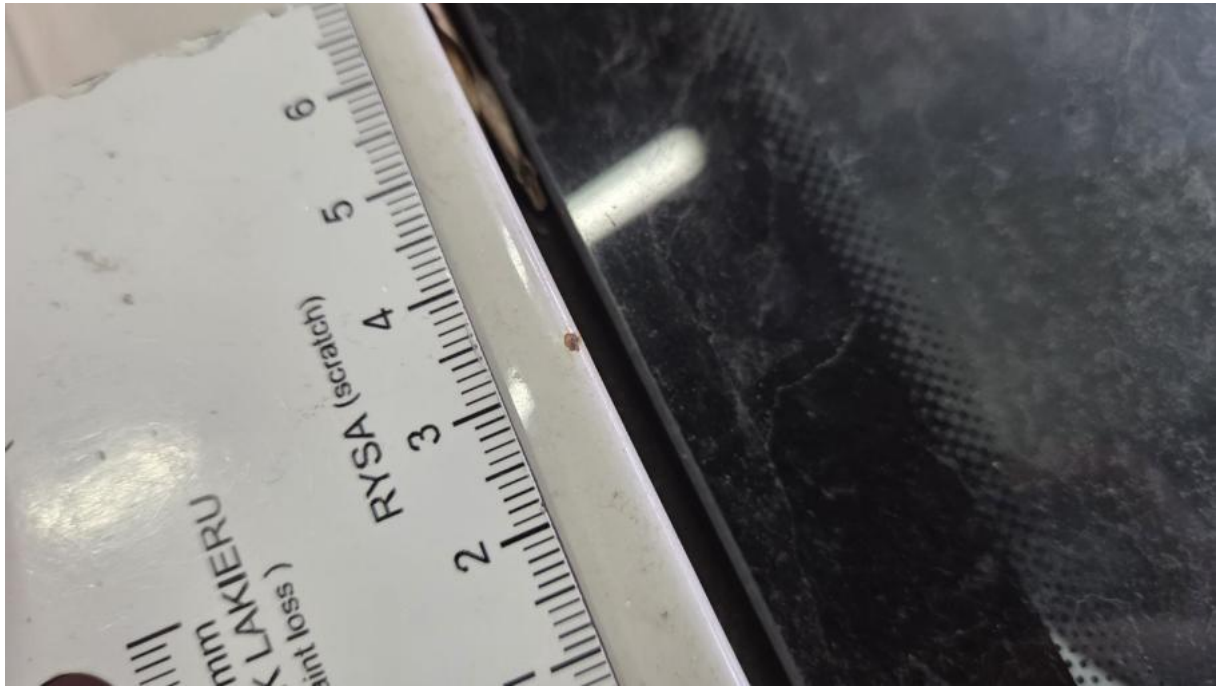
**Fot. 39**

| Poz. | Nazwa pozycji | Opis uszkodzeń | Kwalifik. | Naprawa [rbg] |
|---|---|---|---|---|
| 2 | Słupek przedni (A) z progiem R | ślady korozji | NA | 0.5 |

Słupek przedni P - Inne 1

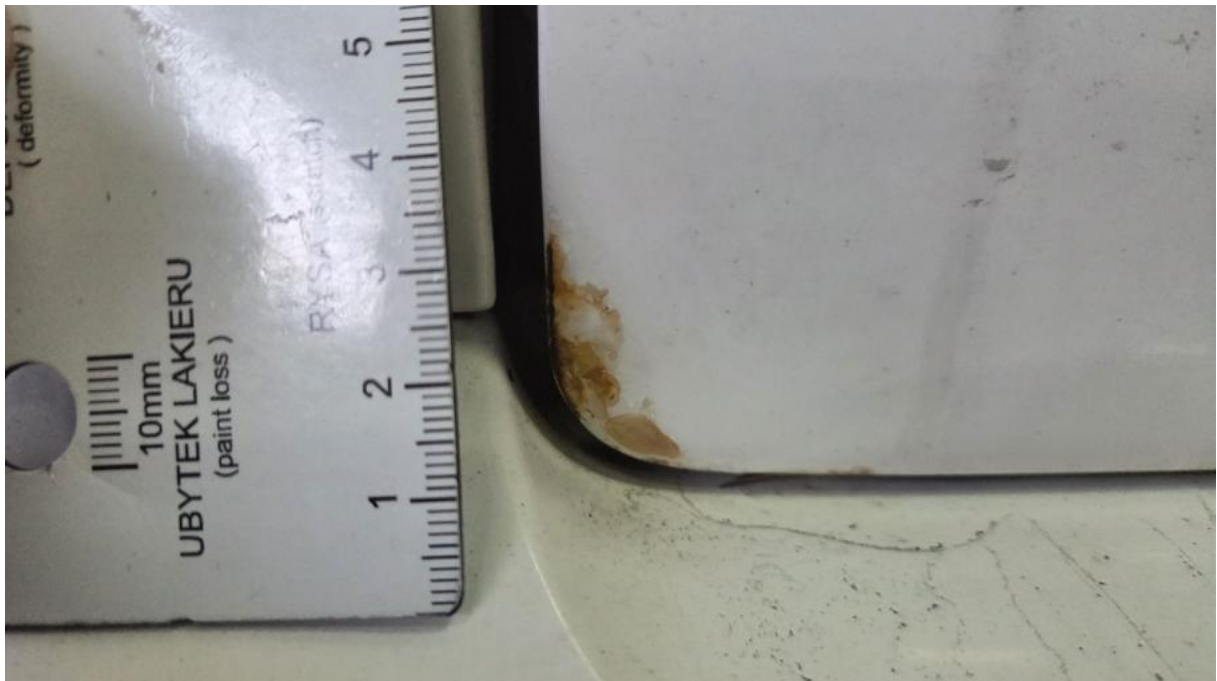
**Fot. 40**

| Poz. | Nazwa pozycji | Opis uszkodzeń | Kwalifik. | Naprawa [rbg] |
|---|---|---|---|---|
| 5 | Pokrywa tylna | ślady korozji | NA | 0.5 |

Pokrywy bagażnika - Inne 1

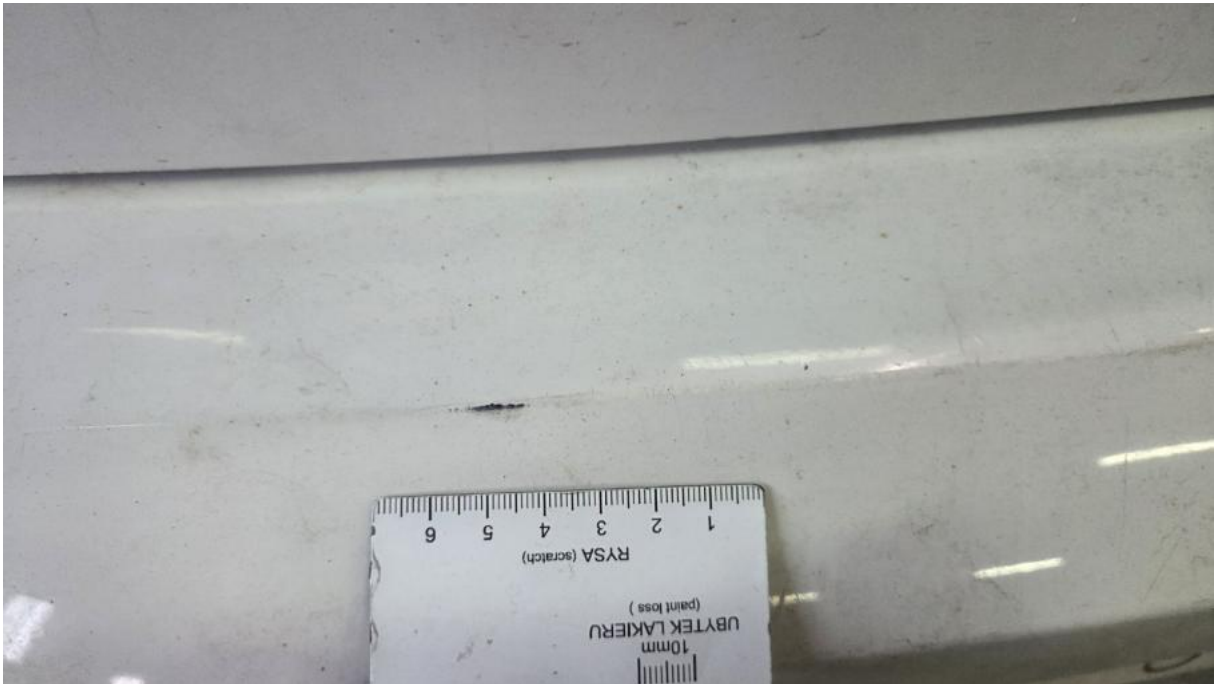
**Fot. 41**

| Poz. | Nazwa pozycji | Opis uszkodzeń | Kwalifik. | Naprawa [rbg] |
|---|---|---|---|---|
| 4 | Okładzina zderzaka tylnego | rysa/odprysk, wgniecenie/odkształcenie | NA | 1 |

Zderzak tylny - Rysa/odprysk 1

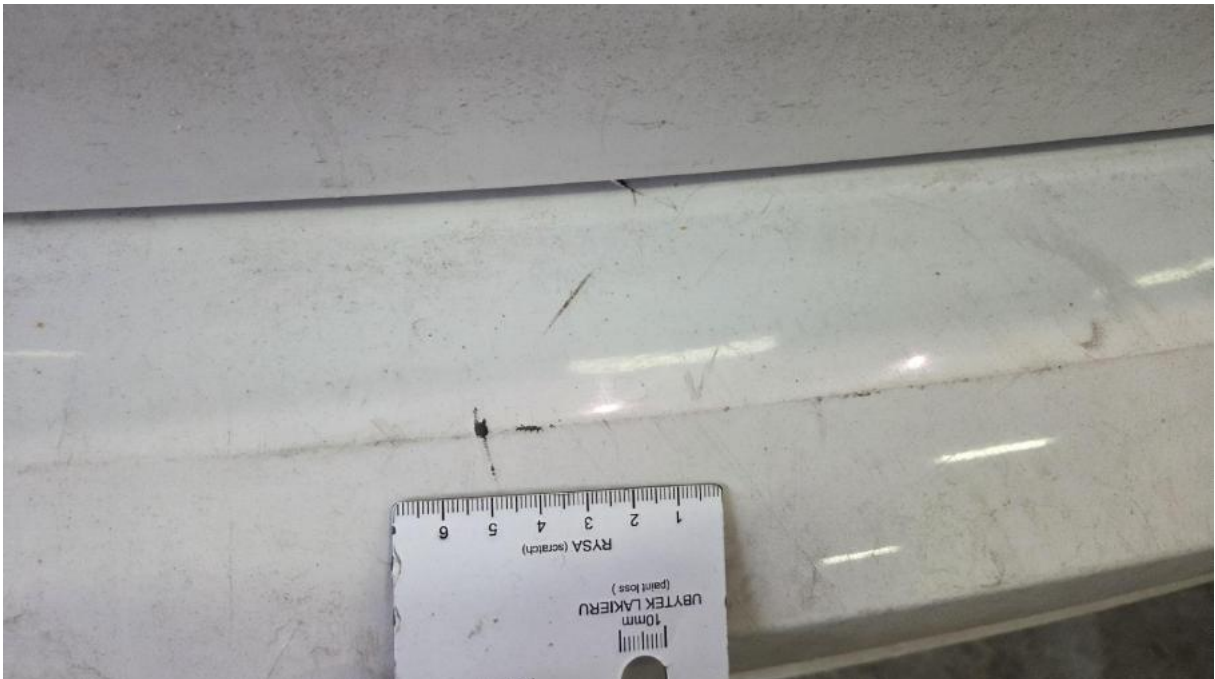
**Fot. 42**

Zderzak tylny - Rysa/odprysk 2

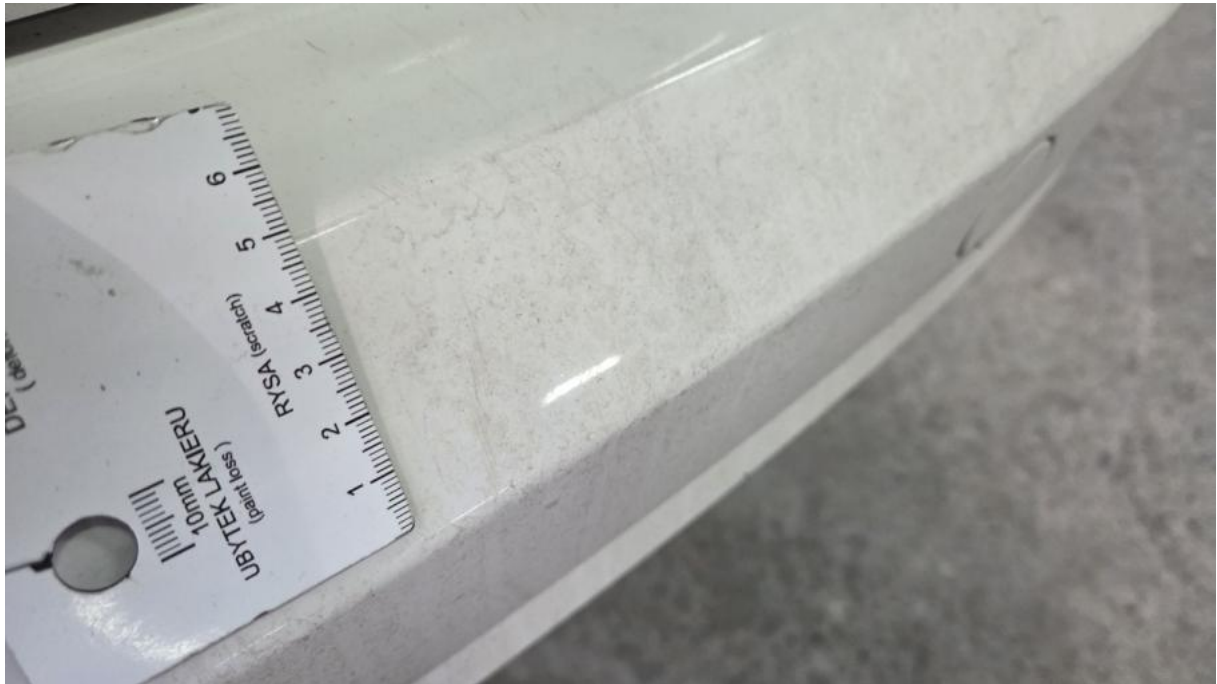
**Fot. 43**

Zderzak tylny - Wgniecenie/odkształcenie 1

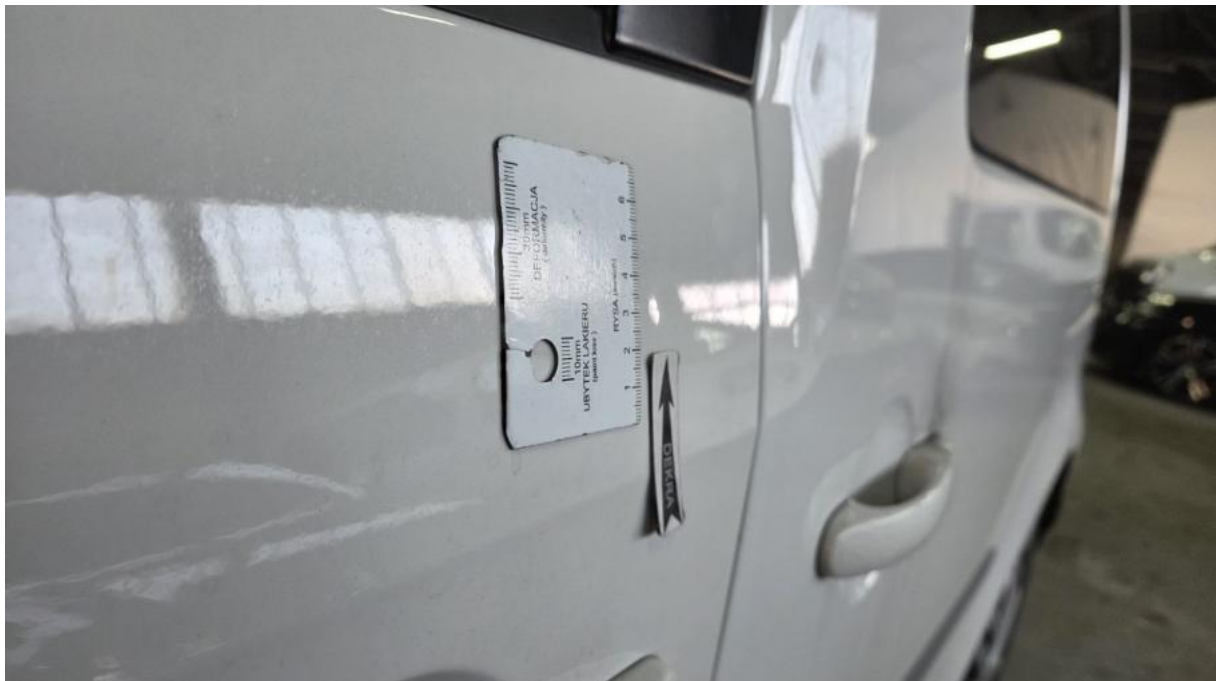
**Fot. 44**

| Poz. | Nazwa pozycji | Opis uszkodzeń | Kwalifik. | Naprawa [rbg] |
|---|---|---|---|---|
| 7 | Drzwi przednie (nieuzbrojone) L | wgniecenie/odkształcenie | | |

Drzwi przed L - Wgniecenie/odkształcenie 1
