## Raport z oględzin pojazdu

| Numer raportu | 217264/11/25-11401 | Data raportu | 28-11-2025 |

| Marka, model | VOLKSWAGEN Golf VII Varia... |
| Numer rejestracyjny | PY76741 |

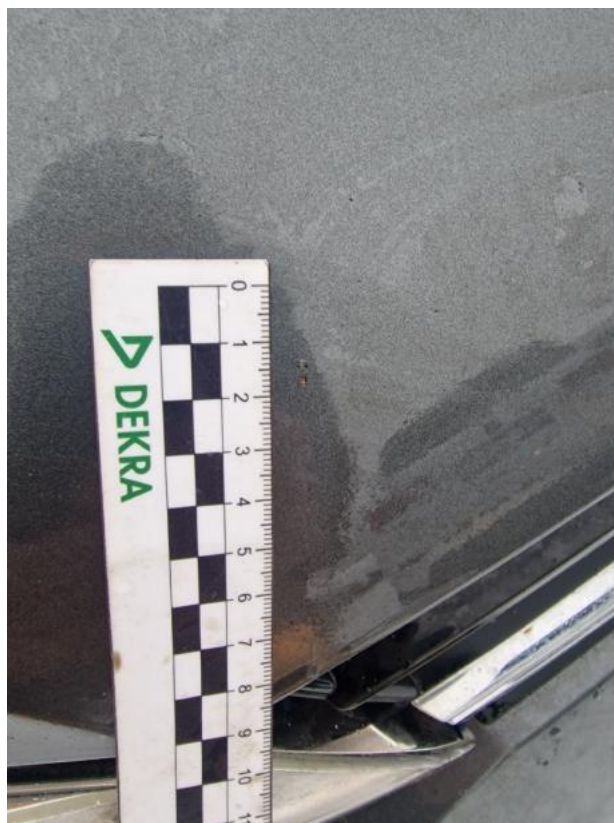
**Fot. 38**

| Poz. | Nazwa pozycji | Opis uszkodzeń | Kwalifik. | Naprawa [rbg] |
|---|---|---|---|---|
| 4 | Pokrywa przednia | rysa/odprysk, ślady korozji | NA | 0.5 |

Pokrywa komory silnika - Rysa/odprysk 1

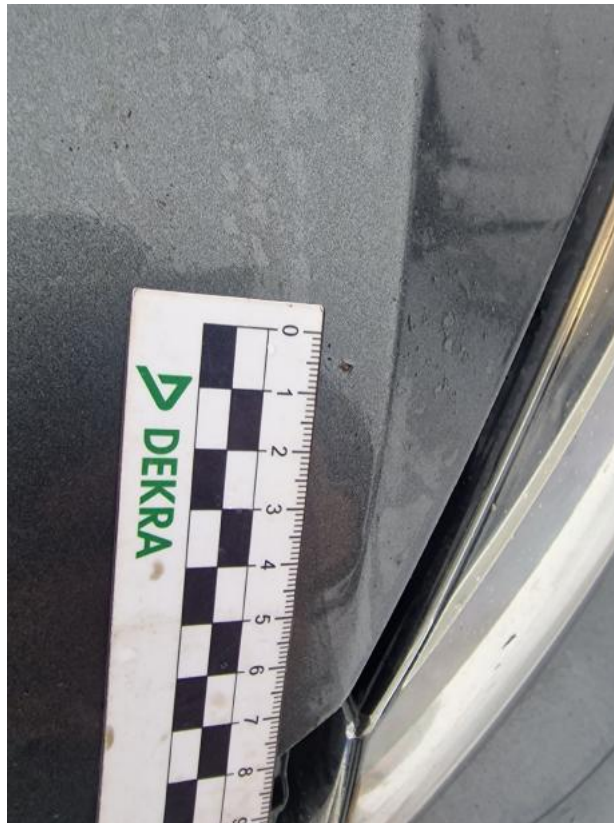
**Fot. 39**

Pokrywa komory silnika - Rysa/odprysk 2

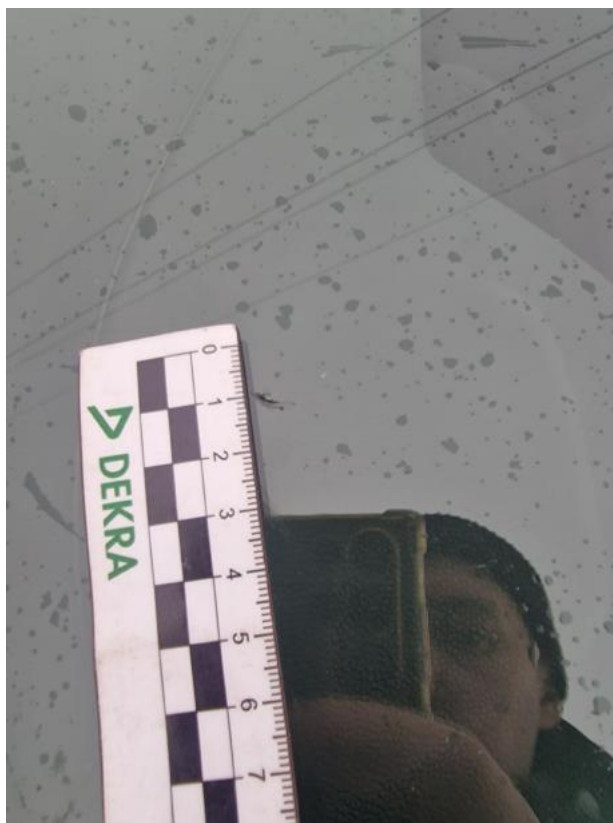
**Fot. 41**

| Poz. | Nazwa pozycji | Opis uszkodzeń | Kwalifik. | Naprawa [rbg] |
|---|---|---|---|---|
| 1 | Szyba przednia barwiona | pęknięcie | WY | 2.6 |

Szyba czołowa - Rysa/odprysk 1

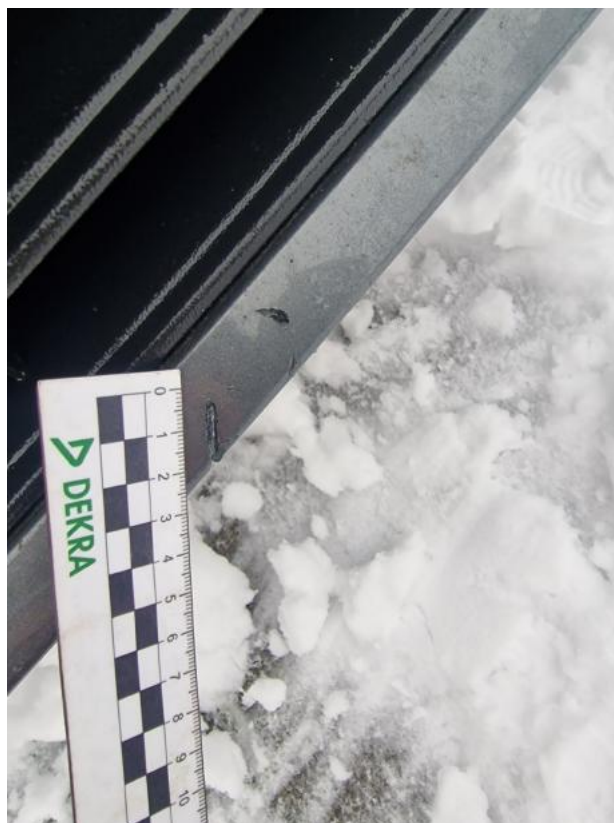
**Fot. 43**

| Poz. | Nazwa pozycji | Opis uszkodzeń | Kwalifik. | Naprawa [rbg] |
|---|---|---|---|---|
| 3 | Okladzina zderzaka przedniego | rysa/odprysk, wgniecenie/odkształcenie, ubytki materiału | NA | 1 |

Zderzak - Rysa/odprysk 1

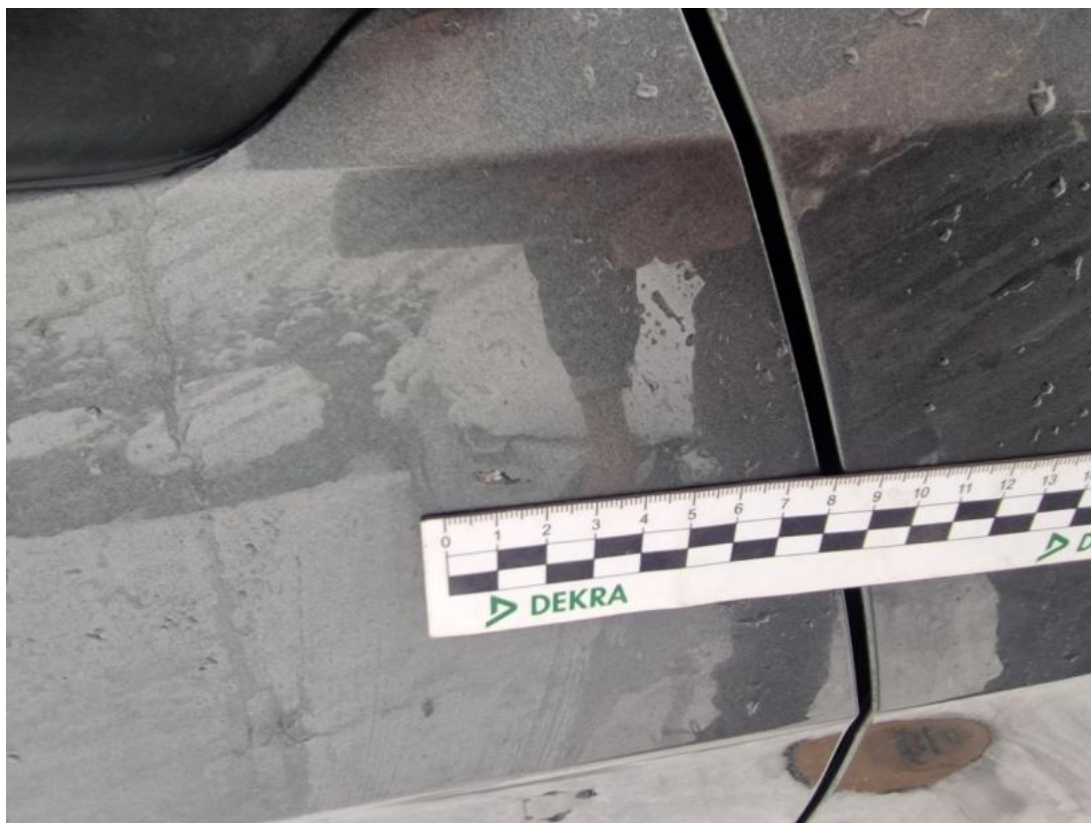
**Fot. 45**

| Poz. | Nazwa pozycji | Opis uszkodzeń | Kwalifik. | Naprawa [rbg] |
|---|---|---|---|---|
| 5 | Drzwi przednie (nieuzbrojone) R | rysa/odprysk, wgniecenie/odkształcenie | NA | 0.7 |

Drzwi przednie P - Rysa/odprysk 1

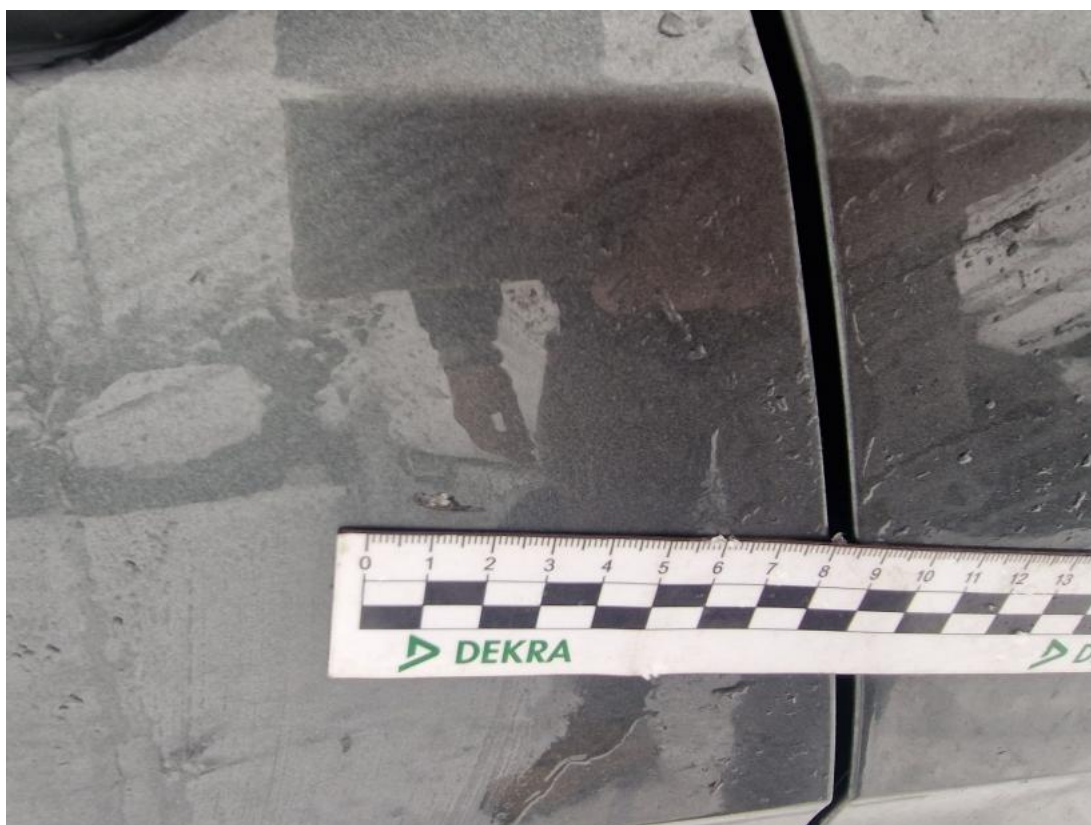
**Fot. 46**

Drzwi przednie P - Wgniecenie/odkształcenie 1

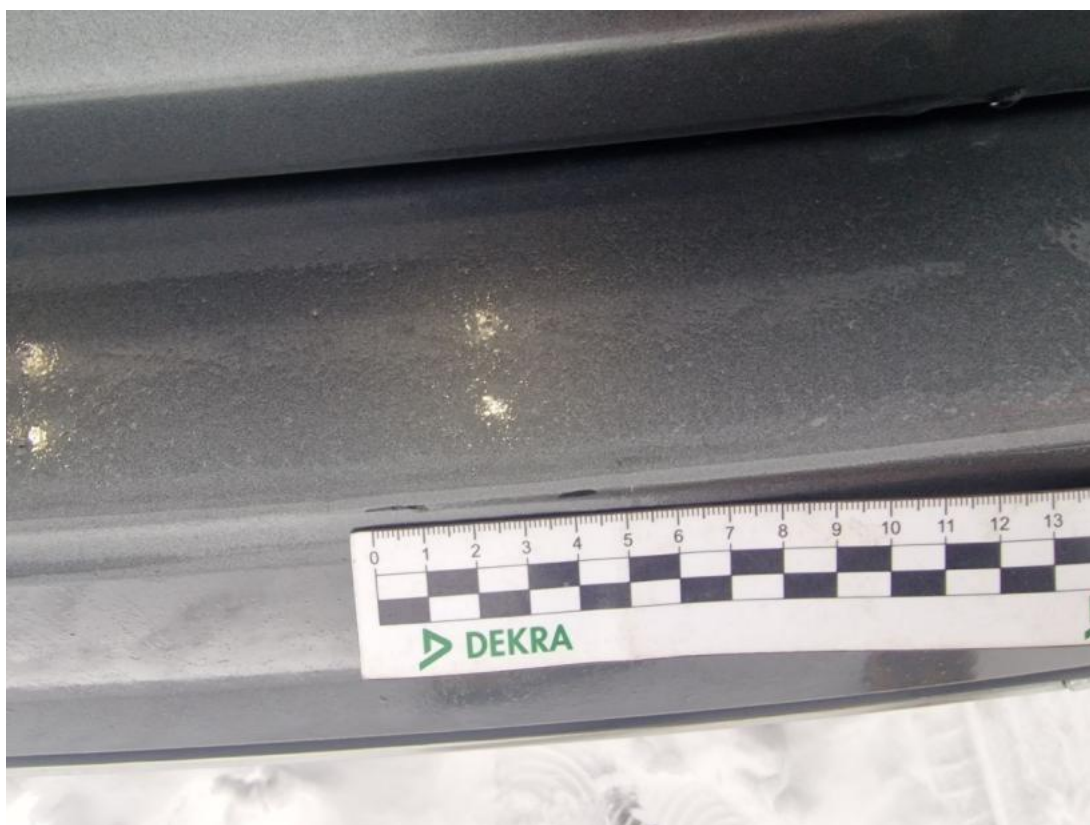
**Fot. 48**

| Poz. | Nazwa pozycji | Opis uszkodzeń | Kwalifik. | Naprawa [rbg] |
|---|---|---|---|---|
| 6 | Okladzina zderzaka tylnego | rysa/odprysk | | |

Zderzak tylny - Rysa/odprysk 1

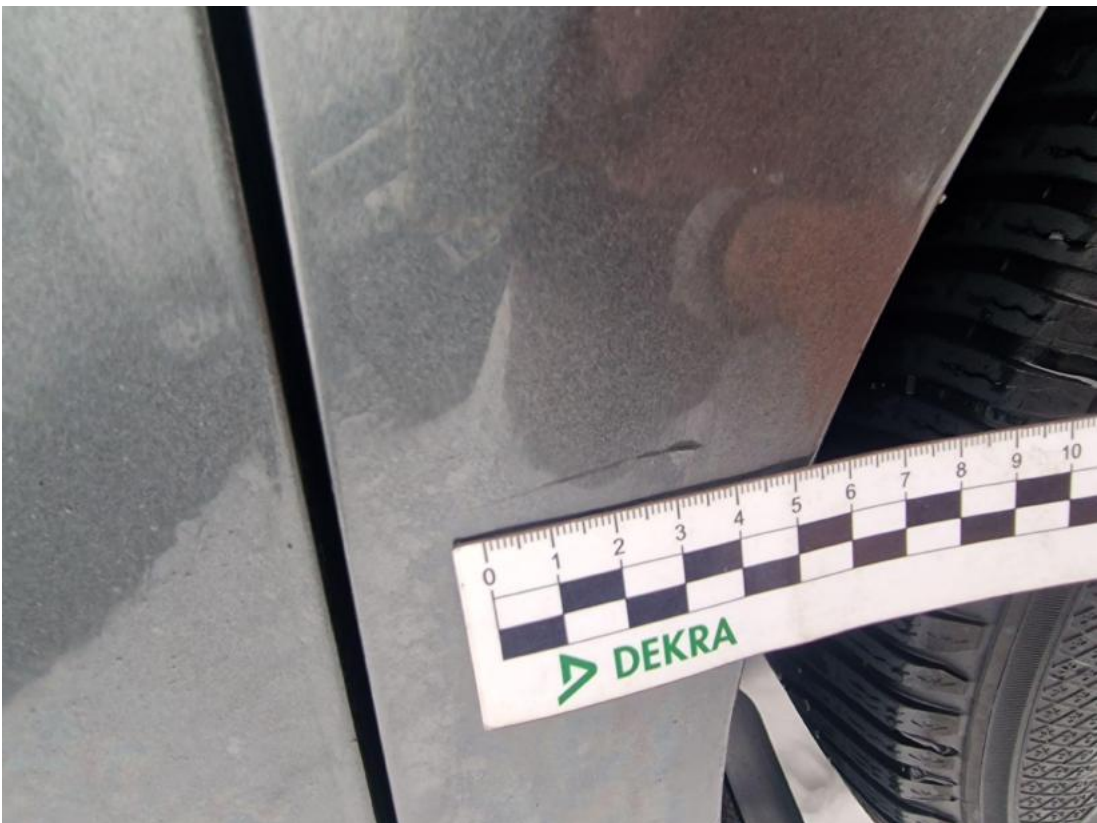
**Fot. 50**

| Poz. | Nazwa pozycji | Opis uszkodzeń | Kwalifik. | Naprawa [rbg] |
|---|---|---|---|---|
| 7 | Błotnik tylny L | rysa/odprysk | | |

Błotnik tylny L / Ściana boczna L - Rysa/odprysk 1

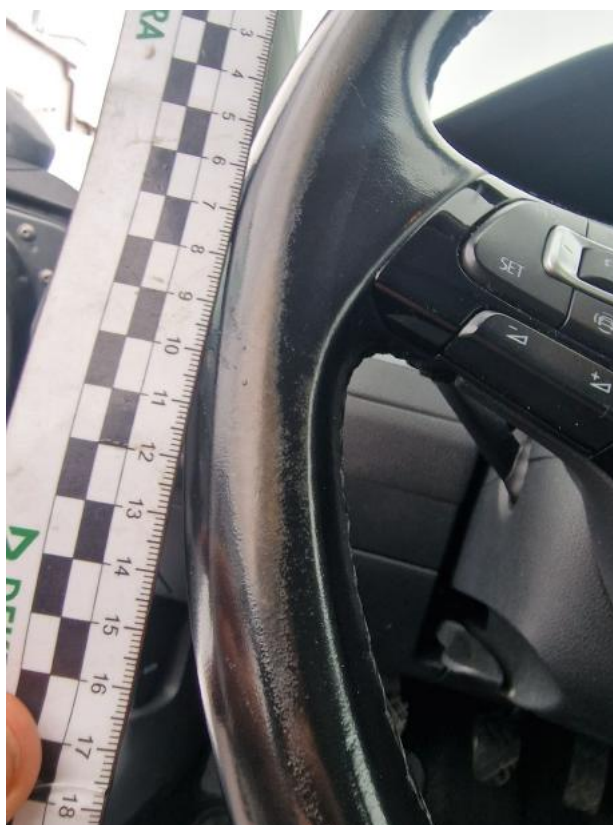
**Fot. 52**

| Poz. | Nazwa pozycji | Opis uszkodzeń | Kwalifik. | Naprawa [rbg] |
|---|---|---|---|---|
| 8 | Kierownica przystosowana do Airbag | zarysowanie | | |

Koło kierownicy - Rysa/odprysk 1

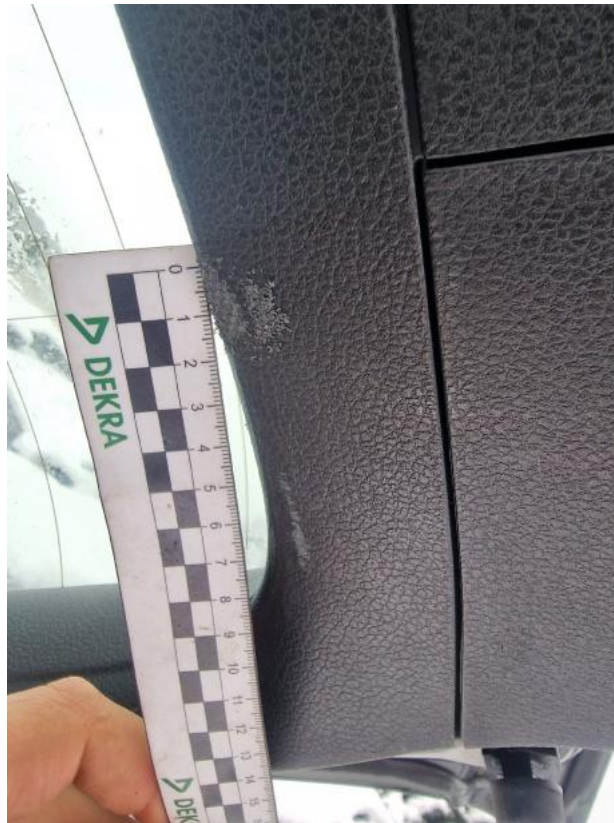
**Fot. 55**

| Poz. | Nazwa pozycji | Opis uszkodzeń | Kwalifik. | Naprawa [rbg] |
|---|---|---|---|---|
| 9 | Nakładka pokrywy tylnej dół | zarysowanie | | |

Wykładzina pokrywy tylnej - Rysa/odprysk 1
