WV1ZZZ2FZ97001363

Angaben zum Fahrzeug

Zustandsbericht

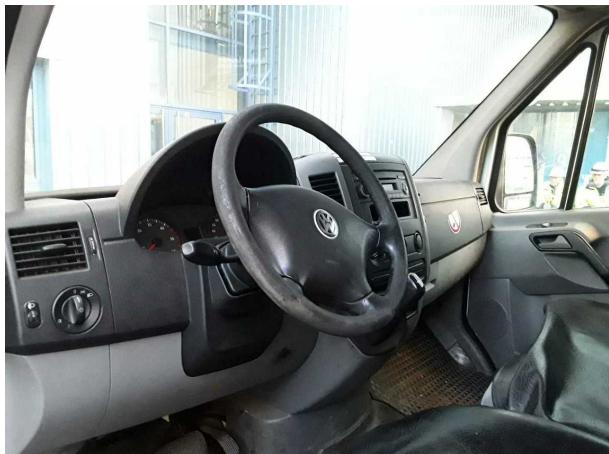
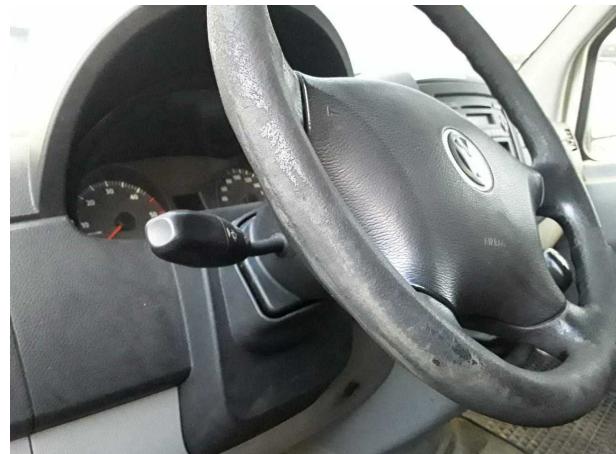
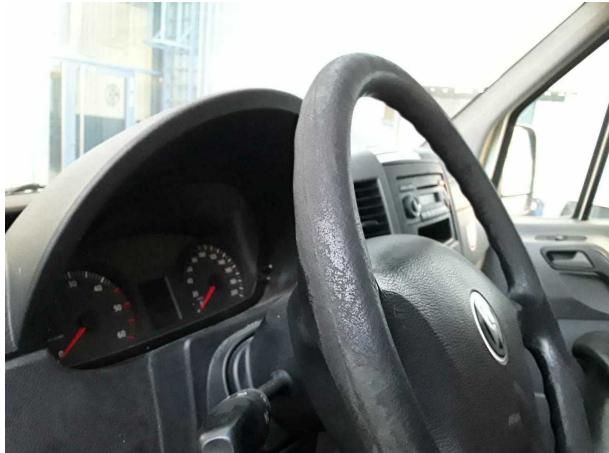
Beschädigung #2: Lenkanlage: Lenkrad (Starker) - Abrieb - erneuern

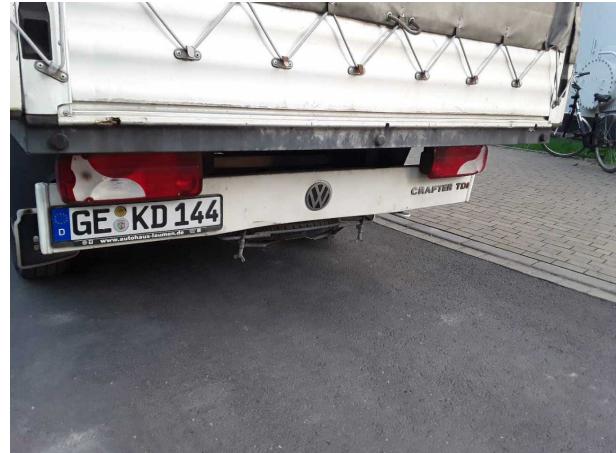
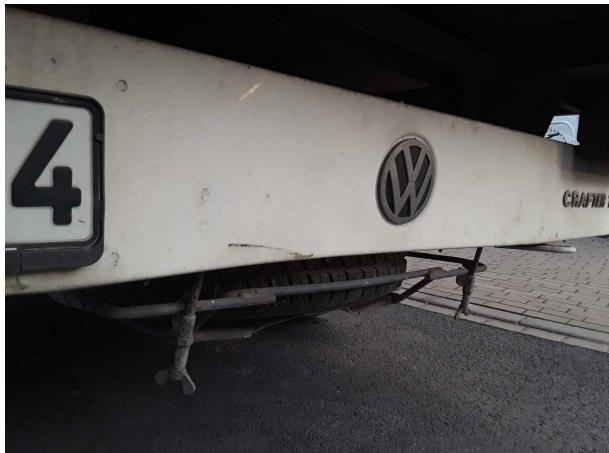
Beschädigung #3: Stoßfänger hinten: Stoßfänger hinten - verformt - erneuern

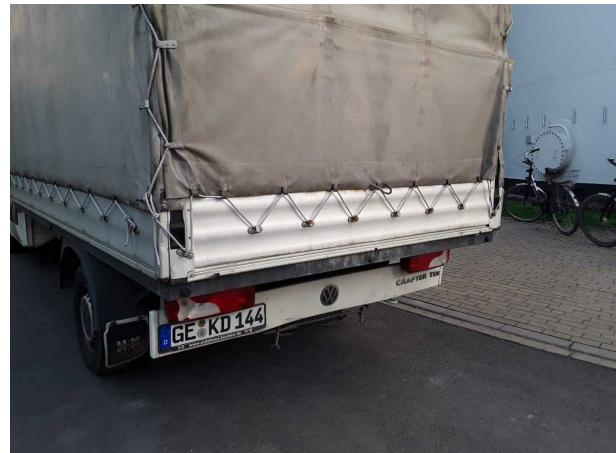
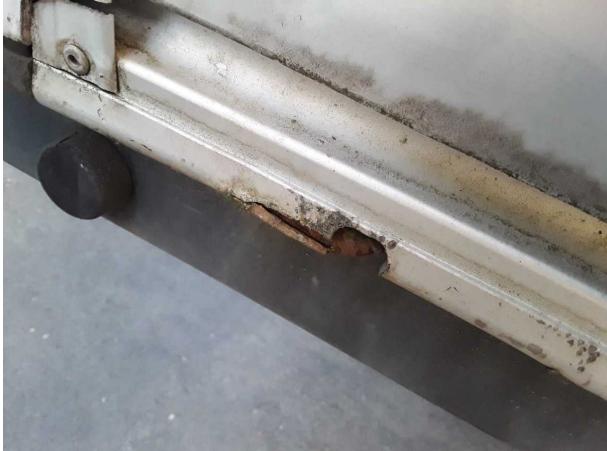
Beschädigung #4: Heckklappe/-tür: Heckklappe - gebrochen / gerissen - erneuern

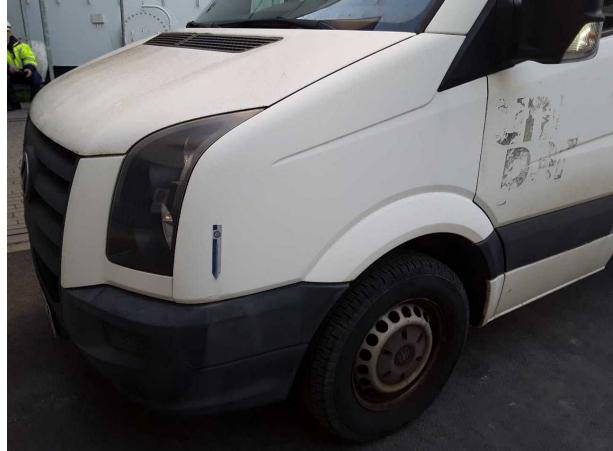
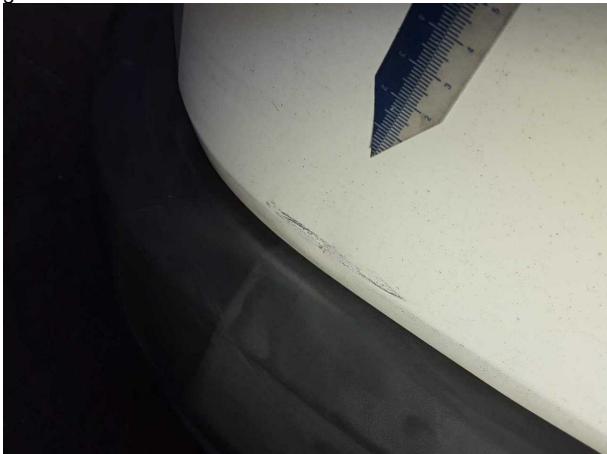
Beschädigung #5: Kotflügel links: Kotflügel links - Delle / Lackschaden - instandsetzen und lackieren

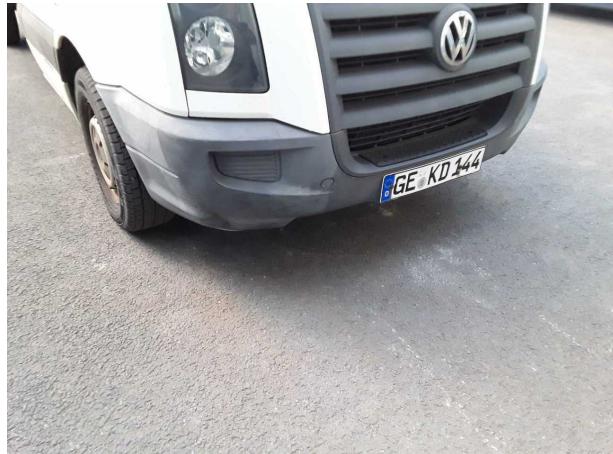
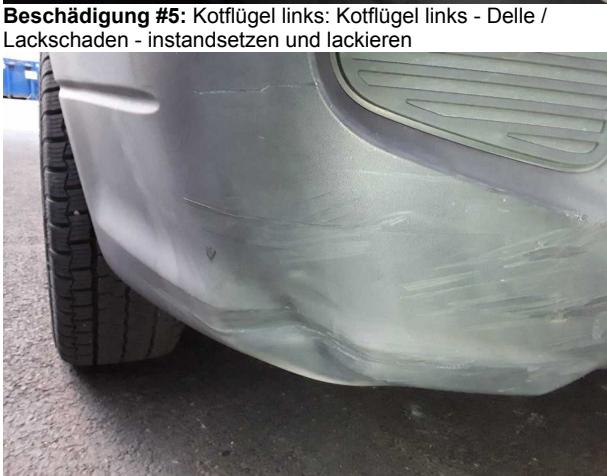
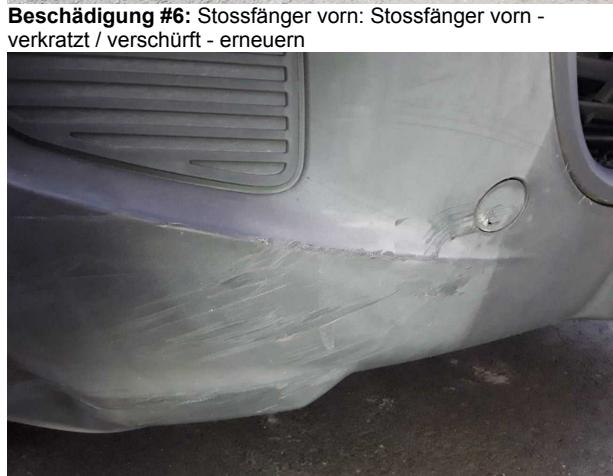
Beschädigung #6: Stossfänger vorn: Stossfänger vorn - verkratzt / verschürt - erneuern

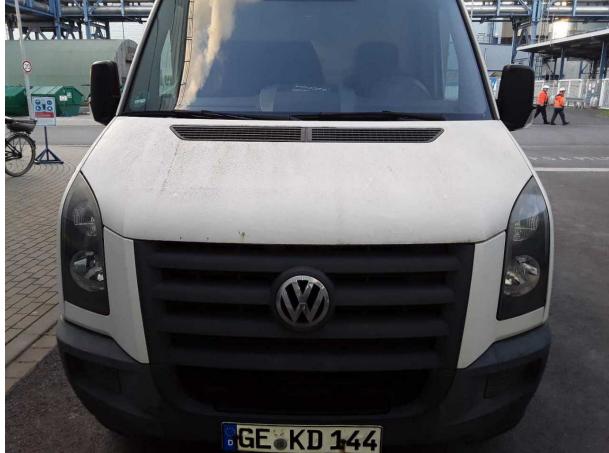
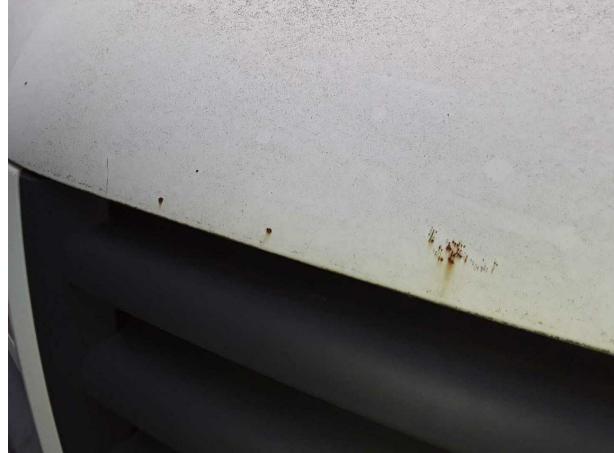
Beschädigung #7: Motorhaube: Motorhaube - Korrosion -
instandsetzen und lackieren

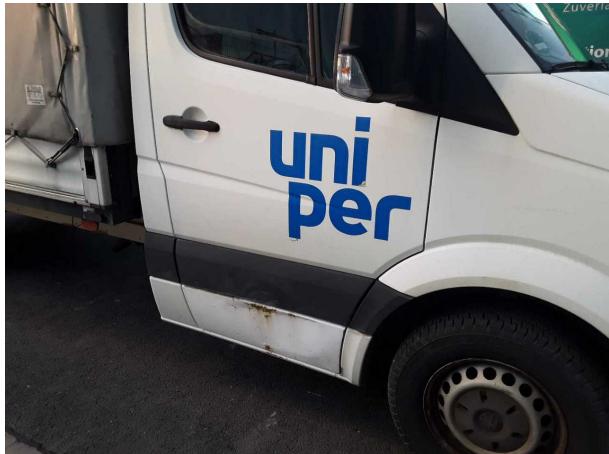
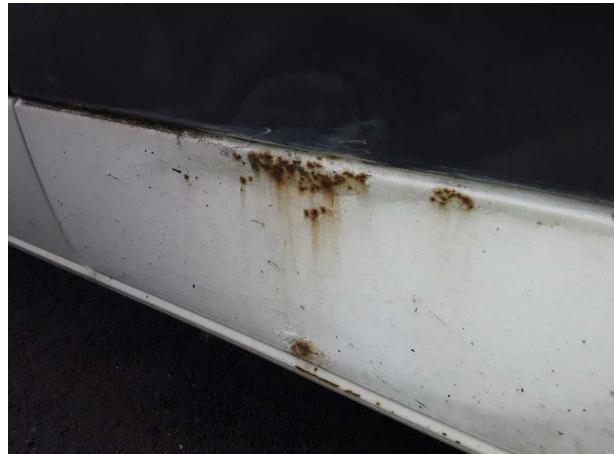
Beschädigung #8: Tür vorn rechts: Tür (Korrosion und) - verform...
erneuern

Beschädigung #8: Tür vorn rechts: Tür (Korrosion und) -
verformt - erneuern

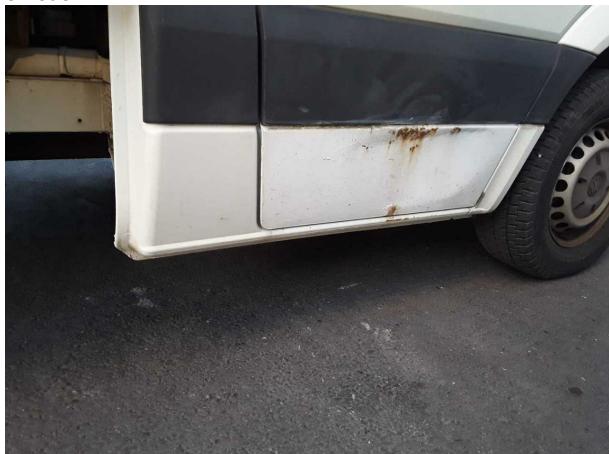
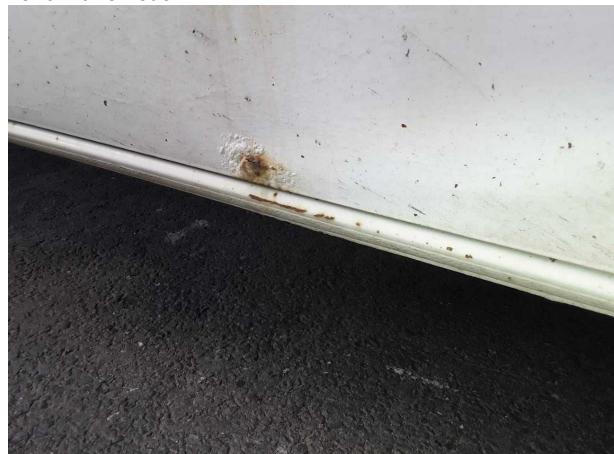
Beschädigung #9: Schweller rechts: Einstieg - Korrosion -
instandsetzen und lackieren

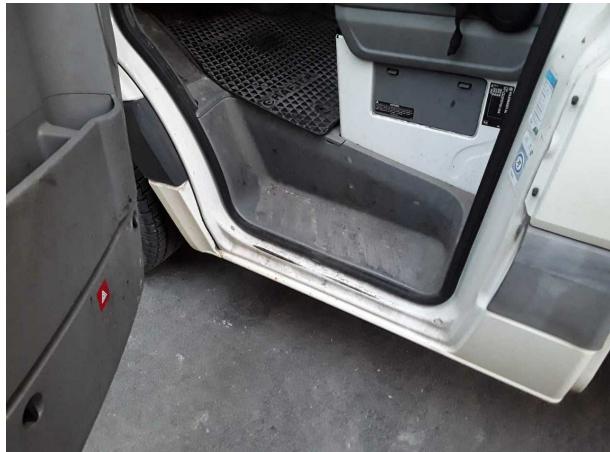
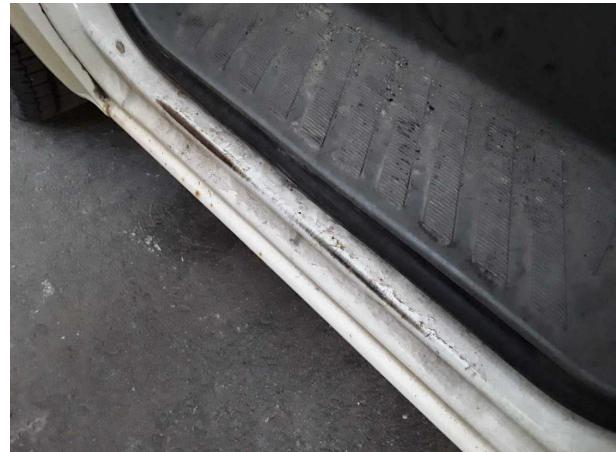
Beschädigung #10: Schweller links: Einstieg - Abrieb - Smart Repair

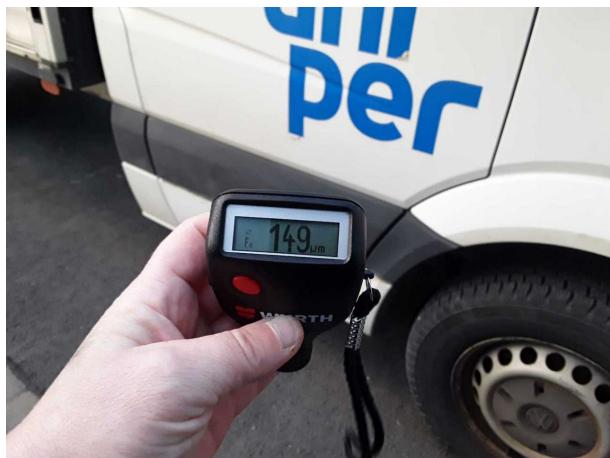
Nr.	Ort
1	Tür vorne rechts, nicht fachgerecht ausgeführt

Nachlackierung 1: Tür vorne rechts
