## Raport z oględzin pojazdu

| Numer raportu | 217480/12/25-11401 | Data raportu | 15-12-2025 |

| Marka, model | TOYOTA Corolla TS Kombi 18... |
| Numer rejestracyjny | TK372CF |

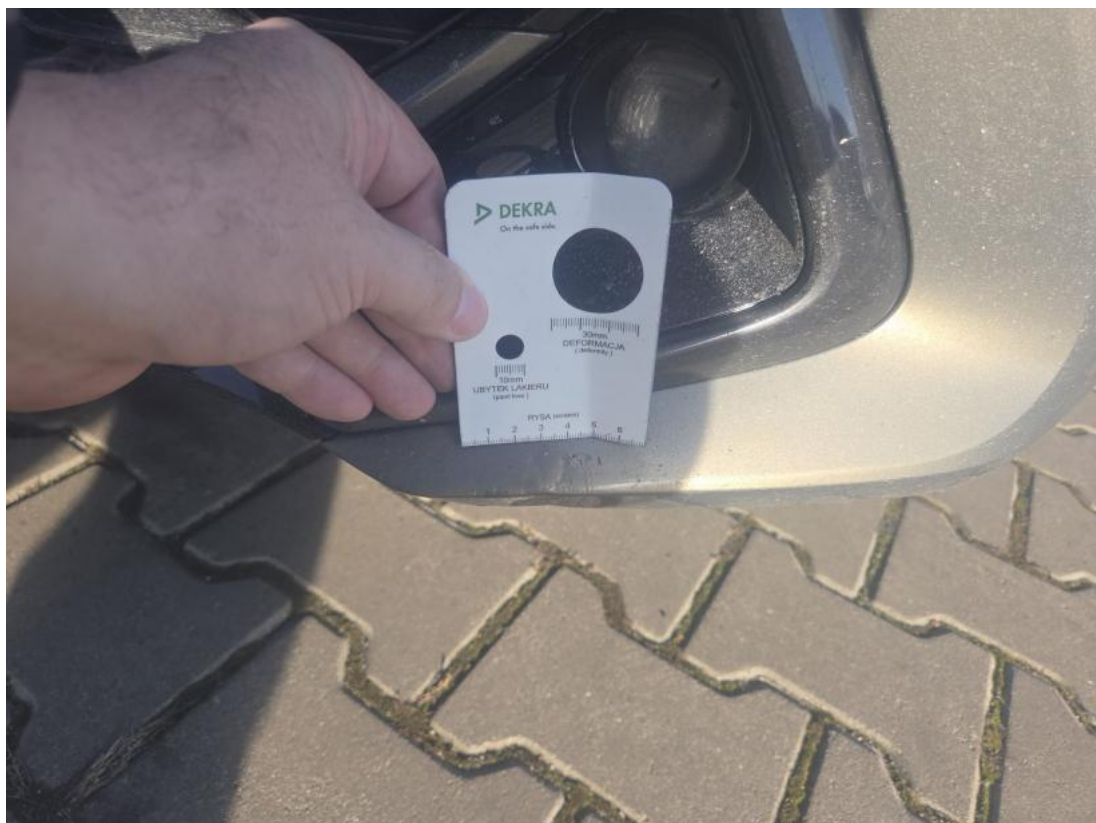
| Poz. | Nazwa pozycji | Opis uszkodzeń | Kwalifik. | Naprawa [rbg] |
|---|---|---|---|---|
| 1 | Okładzina zderzaka przedniego | rysa/odprysk, wgniecenie/odkształcenie | NA | 1.3 |

**Fot. 38**  
Zderzak - zdjęcie poglądowe 1

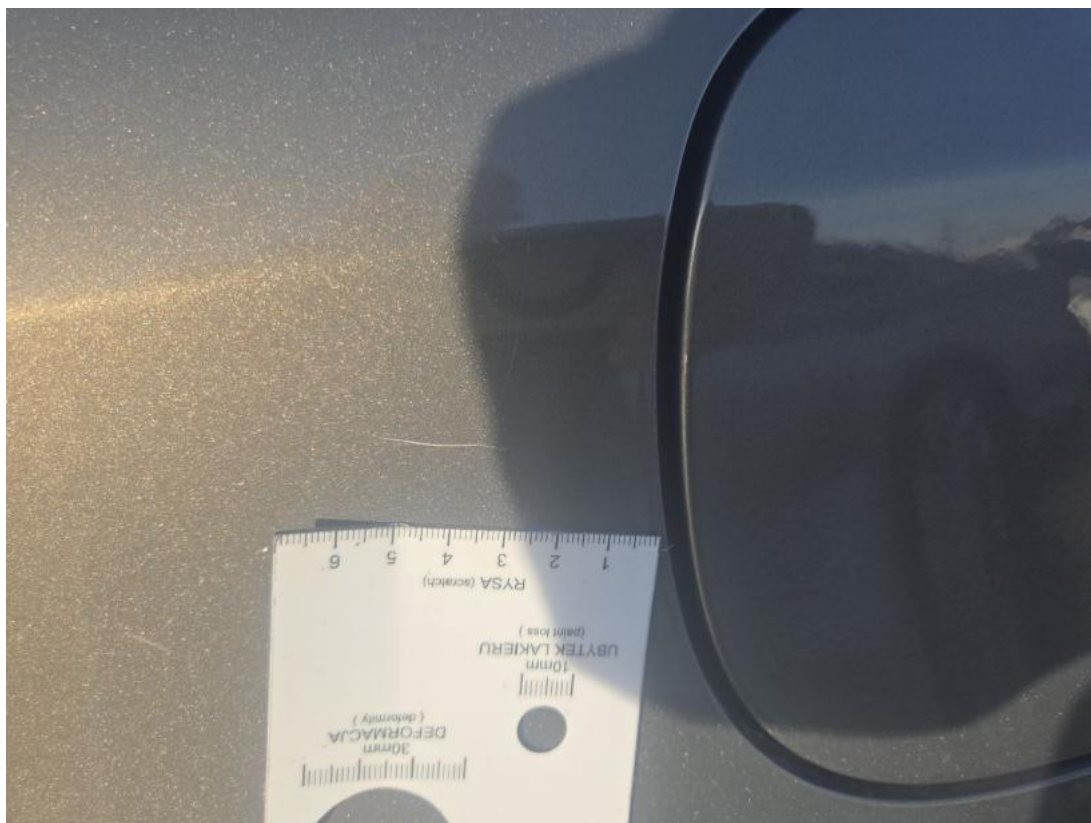
| Poz. | Nazwa pozycji | Opis uszkodzeń | Kwalifik. | Naprawa [rbg] |
|---|---|---|---|---|
| 3 | Błotnik tylny L | rysa/odprysk | | |

**Fot. 41**

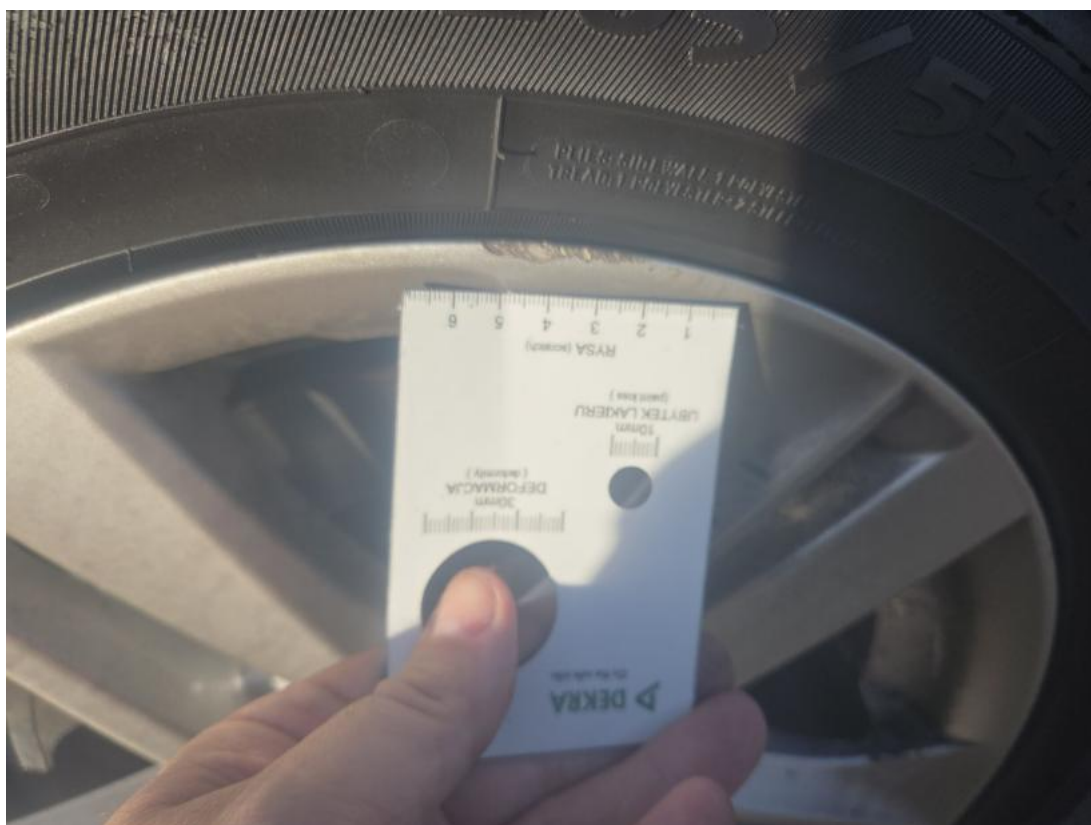
| Poz. | Nazwa pozycji | Opis uszkodzeń | Kwalifik. | Naprawa [rbg] |
|---|---|---|---|---|
| 2 | Tarcza koła aluminiowa przód L | rysa/odprysk, ubytki materiału | NA | 2 |

**Fot. 44**
