## Raport z oględzin pojazdu

| Numer raportu | 420045/1/26-9570 | Data raportu | 22-01-2026 |

| Marka, model | SKODA Rapid Liftback 17-19 |
| Numer rejestracyjny | WD6250H |

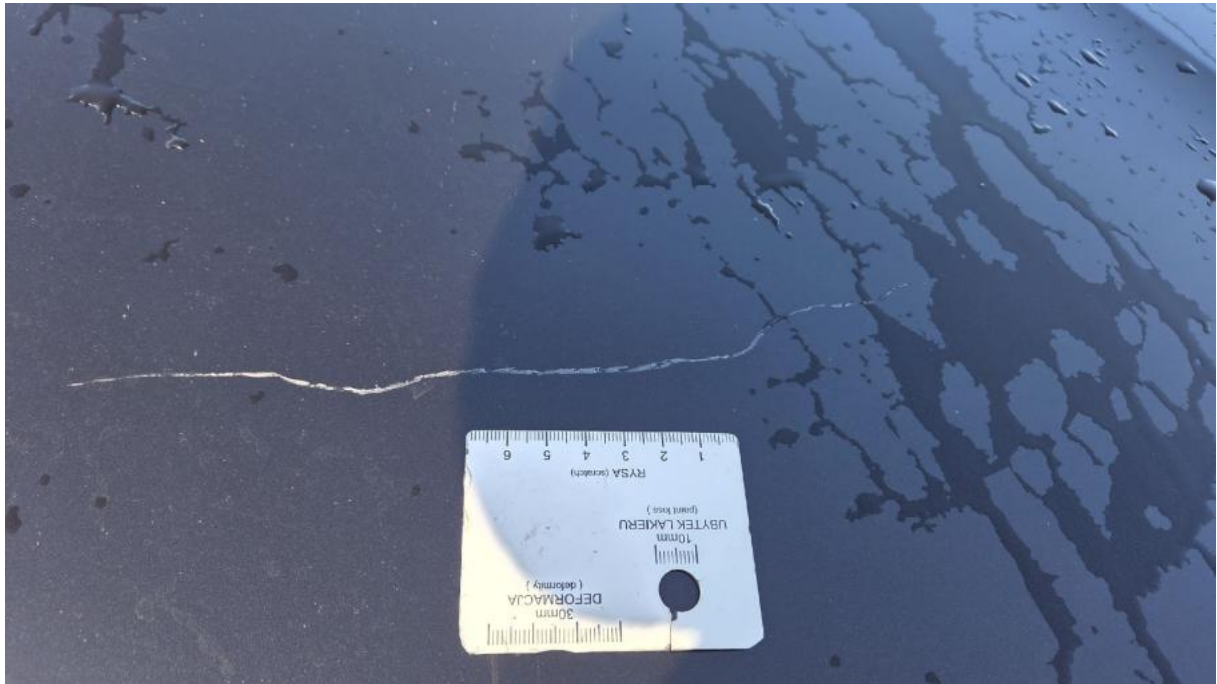
**Fot. 31**

| Poz. | Nazwa pozycji | Opis uszkodzeń | Kwalifik. | Naprawa [rbg] |
|---|---|---|---|---|
| 2 | Pokrywa przednia | zarysowanie | NA | 0.5 |

Pokrywa komory silnika - Rysa/odprysk 1

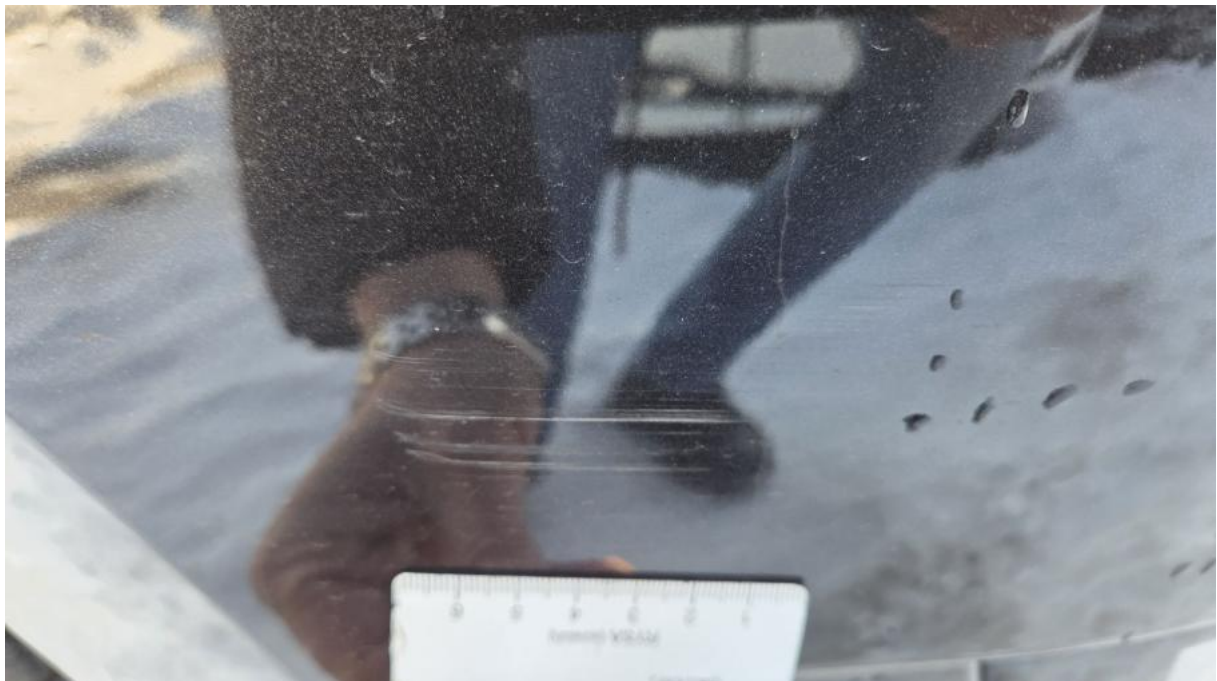
**Fot. 32**

| Poz. | Nazwa pozycji | Opis uszkodzeń | Kwalifik. | Naprawa [rbg] |
|---|---|---|---|---|
| 7 | Okładzina zderzaka przedniego | rysa/odprysk | | |

Zderzak - Rysa/odprysk 1

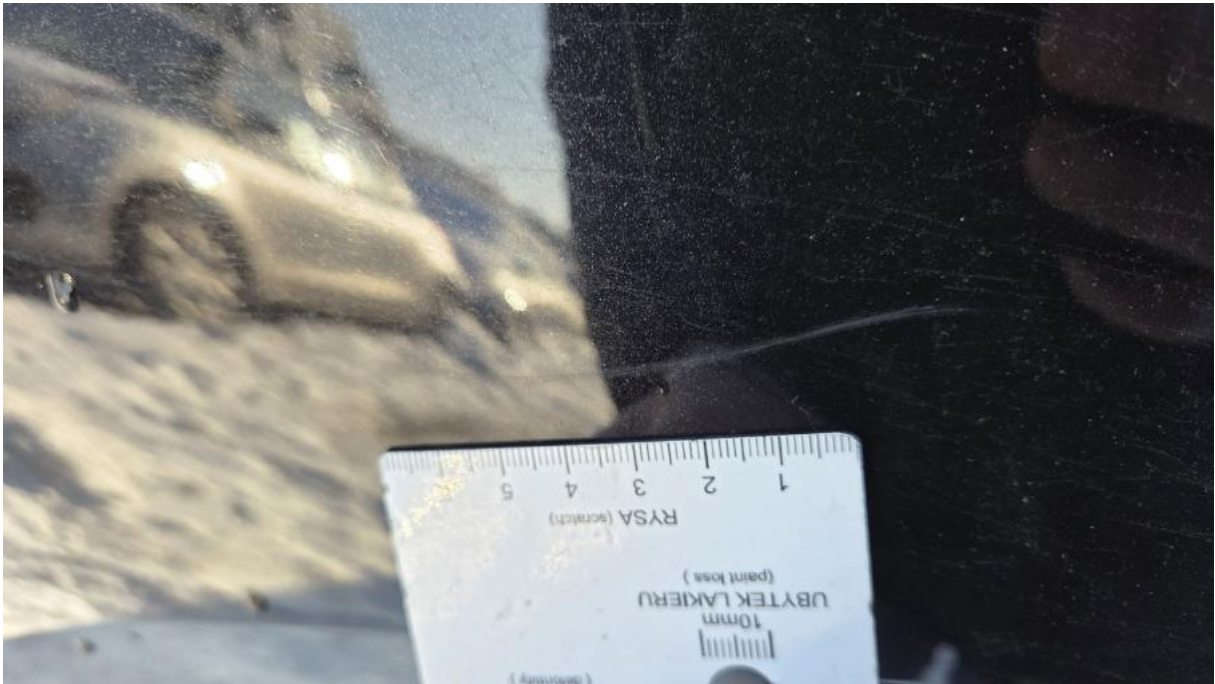
**Fot. 33**

| Poz. | Nazwa pozycji | Opis uszkodzeń | Kwalifik. | Naprawa [rbg] |
|---|---|---|---|---|
| 8 | Ślotnik przedni R | rysa/odprysk | | |

Błotnik przedni P - Rysa/odprysk 1

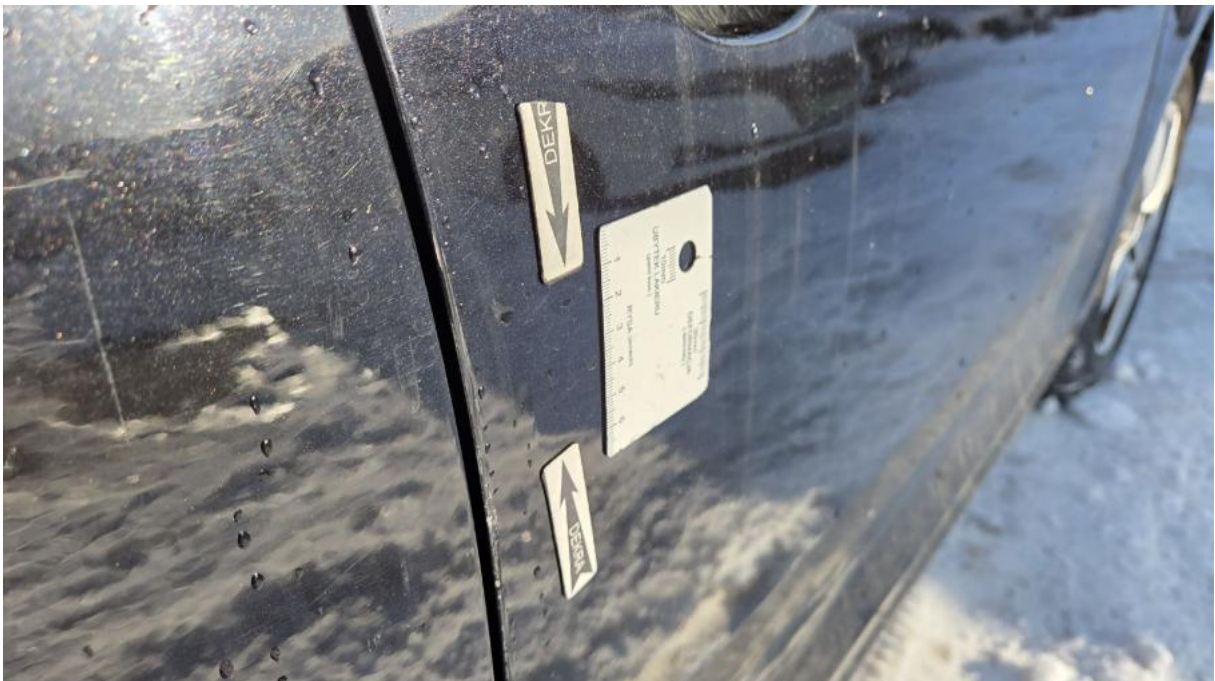
**Fot. 34**

| Poz. | Nazwa pozycji | Opis uszkodzeń | Kwalifik. | Naprawa [rbg] |
|---|---|---|---|---|
| 4 | Drzwi przednie (nieuzbrojone) R | wgniecenie/odkształcenie | NA | 1 |

Drzwi przednie P - Wgniecenie/odkształcenie 1

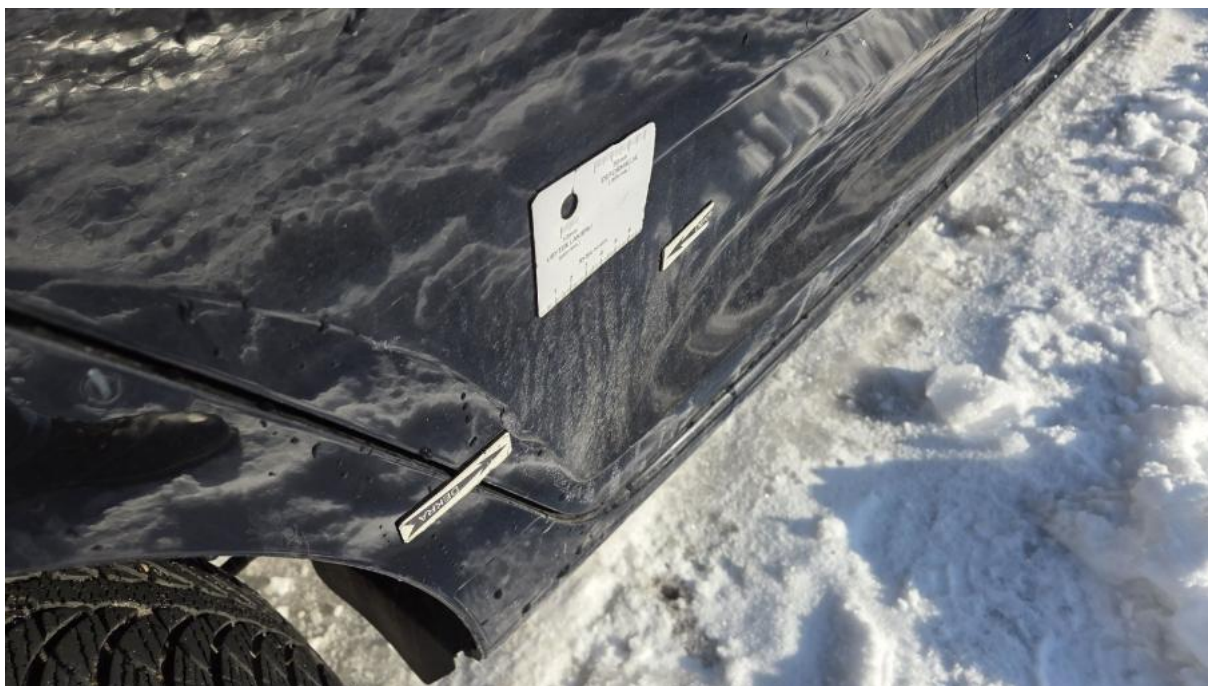
**Fot. 35**

| Poz. | Nazwa pozycji | Opis uszkodzeń | Kwalifik. | Naprawa [rbg] |
|---|---|---|---|---|
| 6 | Drzwi tylne (nieuzbrojone) R | wgniecenie/odkształcenie | NA | 1 |

Drzwi tylne P - Wgniecenie/odkształcenie 1

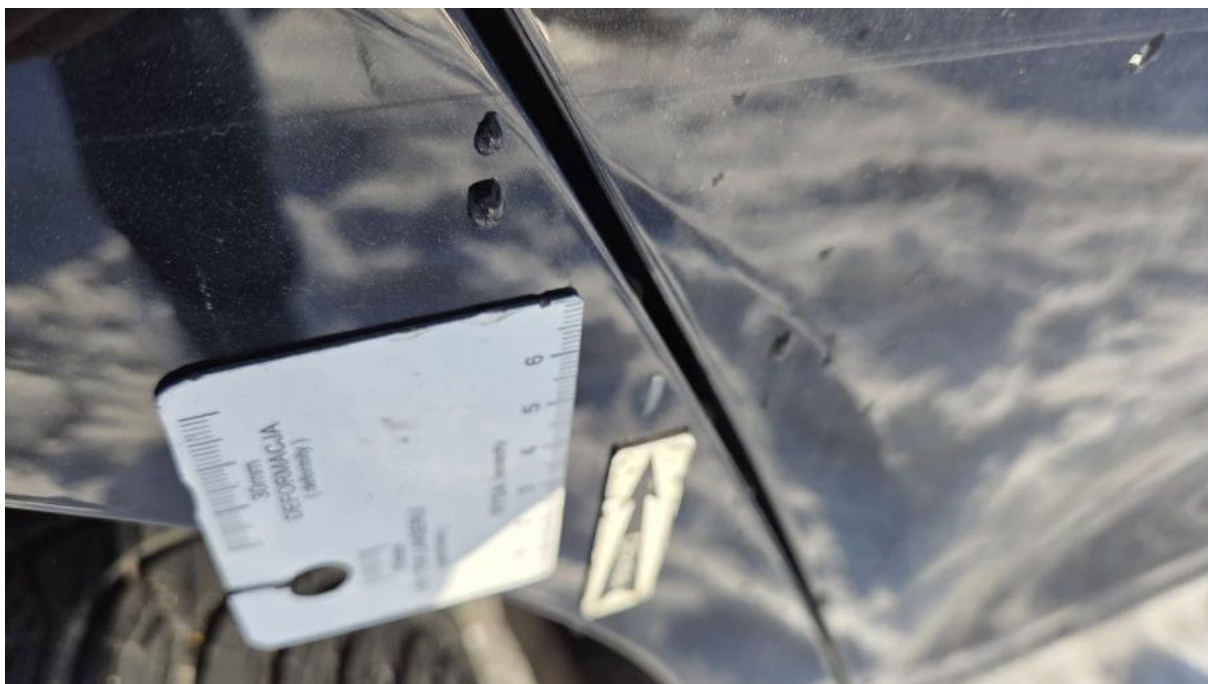
**Fot. 36**

| Poz. | Nazwa części | Przedział grubości powłoki lakierowej [µm] |
|---|---|---|
| 1 | Błotnik tylny prawy/ściana boczna prawa | 150 - 300 |

| Poz. | Nazwa pozycji | Opis uszkodzeń | Kwalifik. | Naprawa [rbg] |
|---|---|---|---|---|
| 10 | Ślotnik tylny R | wgniecenie/odkształcenie | | |

Błotnik tylny P / Ściana boczna P - Wgniecenie/odkształcenie 1

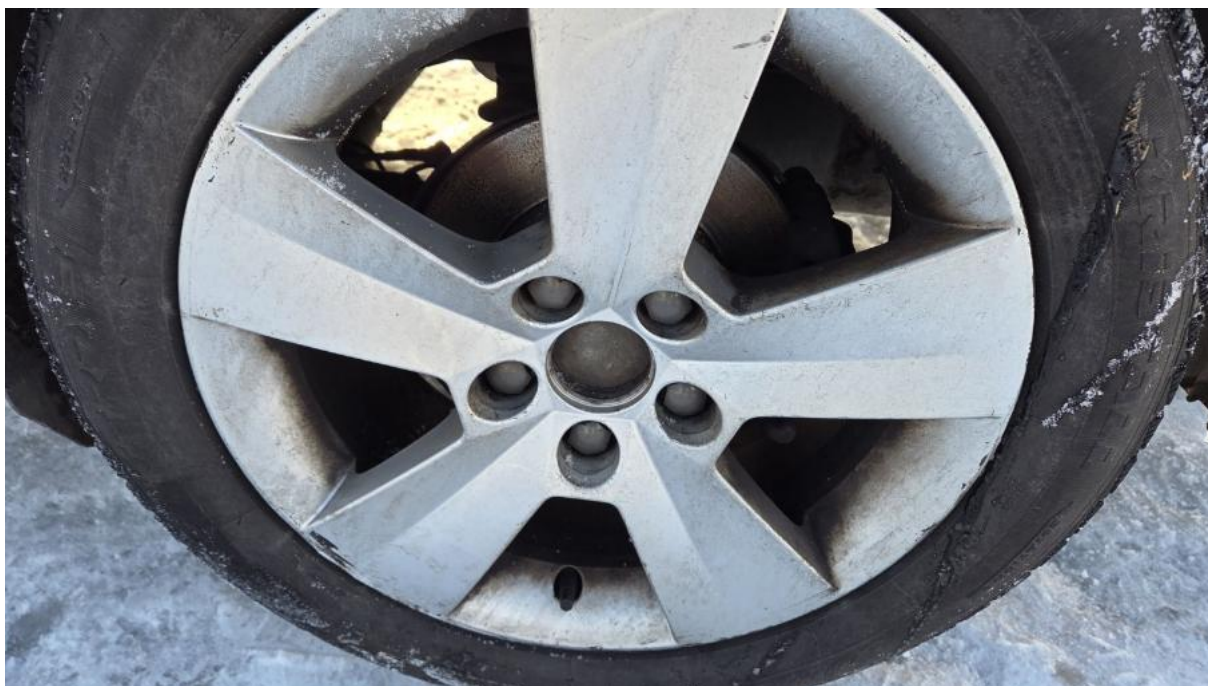
**Fot. 37**

| Poz. | Nazwa pozycji | Opis uszkodzeń | Kwalifik. | Naprawa [rbg] |
|---|---|---|---|---|
| 1 | Pokrywa ozdobna koła tył L | brak | WY | 0.1 |

Kołpak tylny L - Inne 1

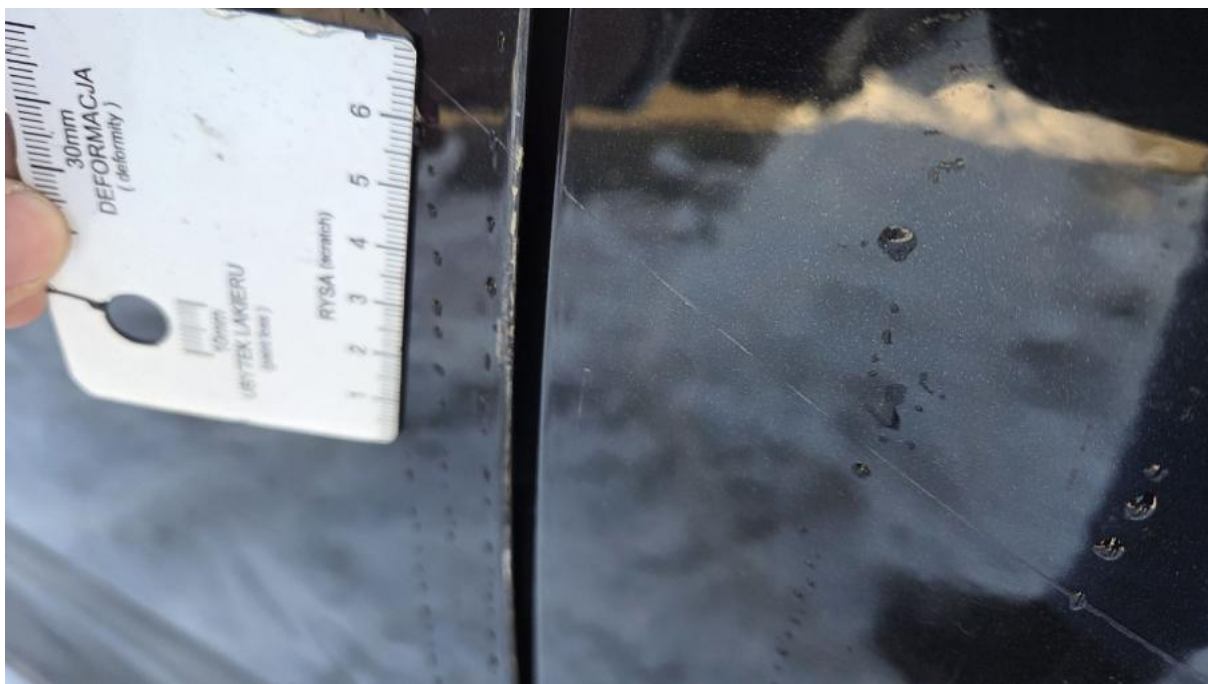
**Fot. 38**

| Poz. | Nazwa pozycji | Opis uszkodzeń | Kwalifik. | Naprawa [rbg] |
|---|---|---|---|---|
| 3 | Drzwi przednie (nieuzbrojone) L | wgniecenie/odkształcenie, rysa/odprysk | NA | 1.5 |

Drzwi przed L - Rysa/odprysk 1

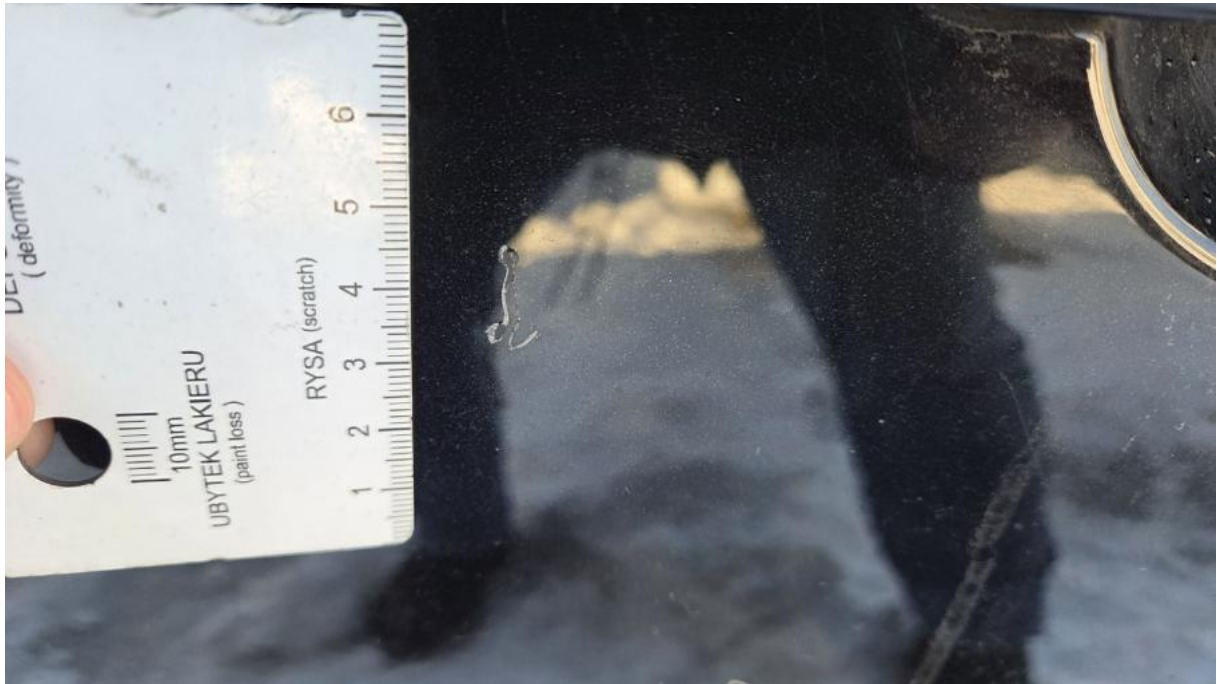
**Fot. 39**

Drzwi przed L - Rysa/odprysk 2

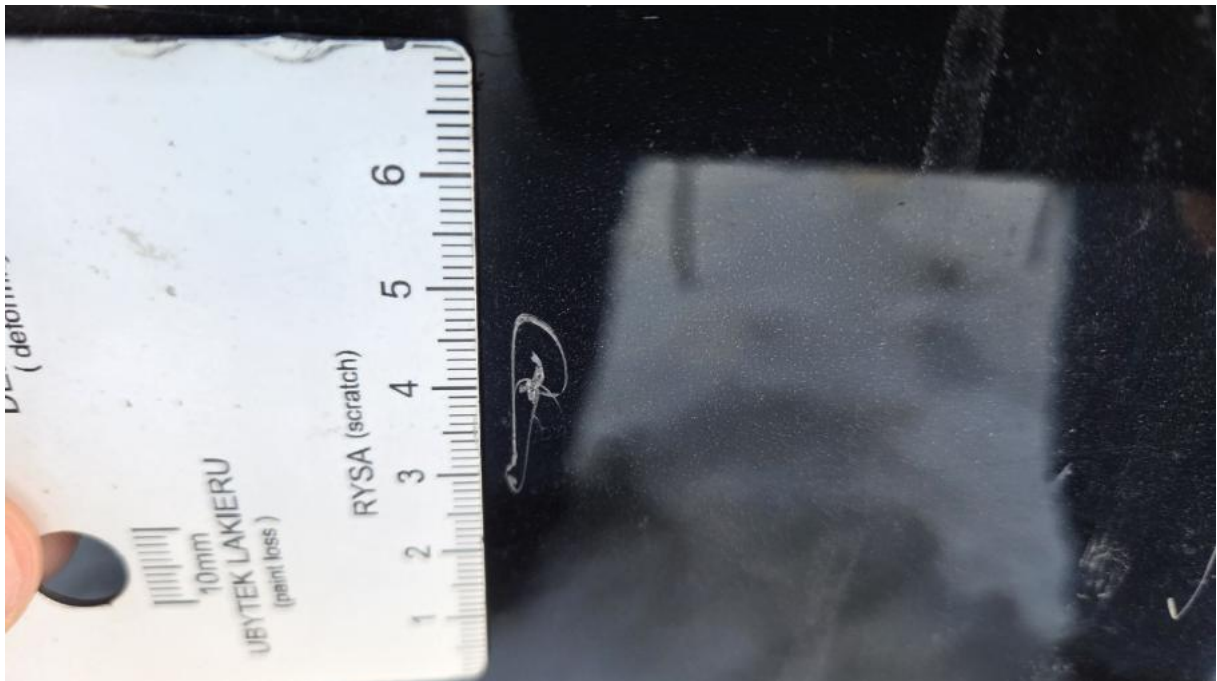
**Fot. 40**

Drzwi przed L() - Rysa/odprysk 3

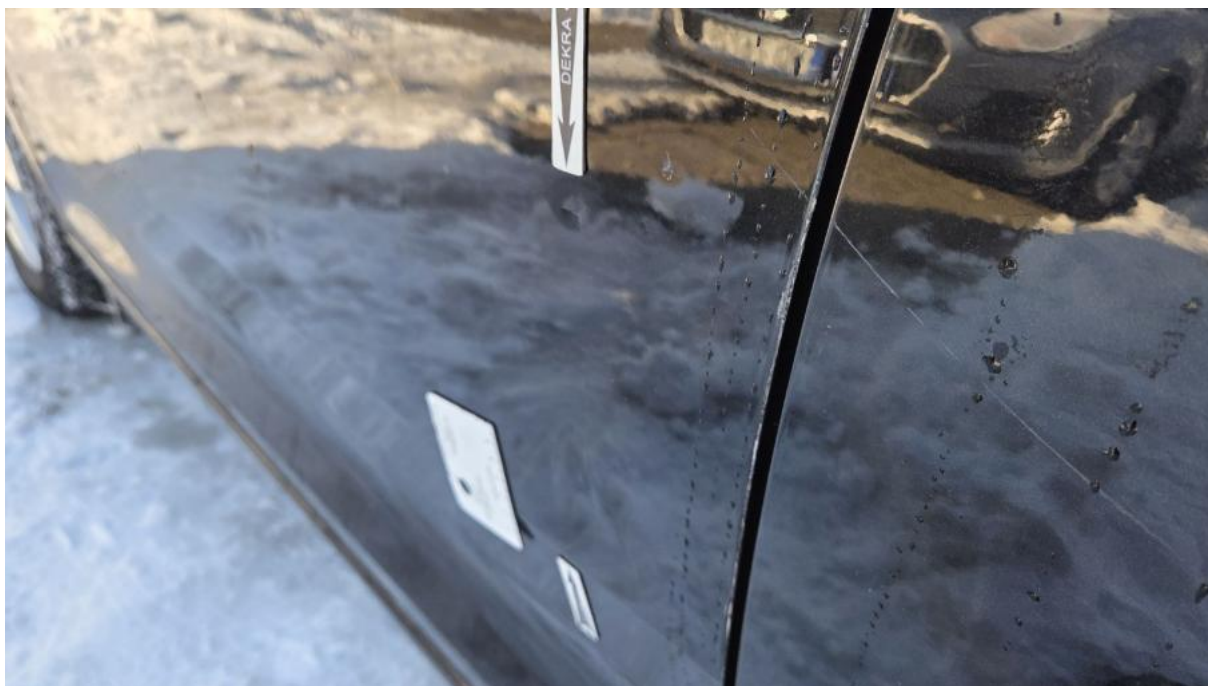
**Fot. 41**

Drzwi przed L - Wgniecenie/odkształcenie 1

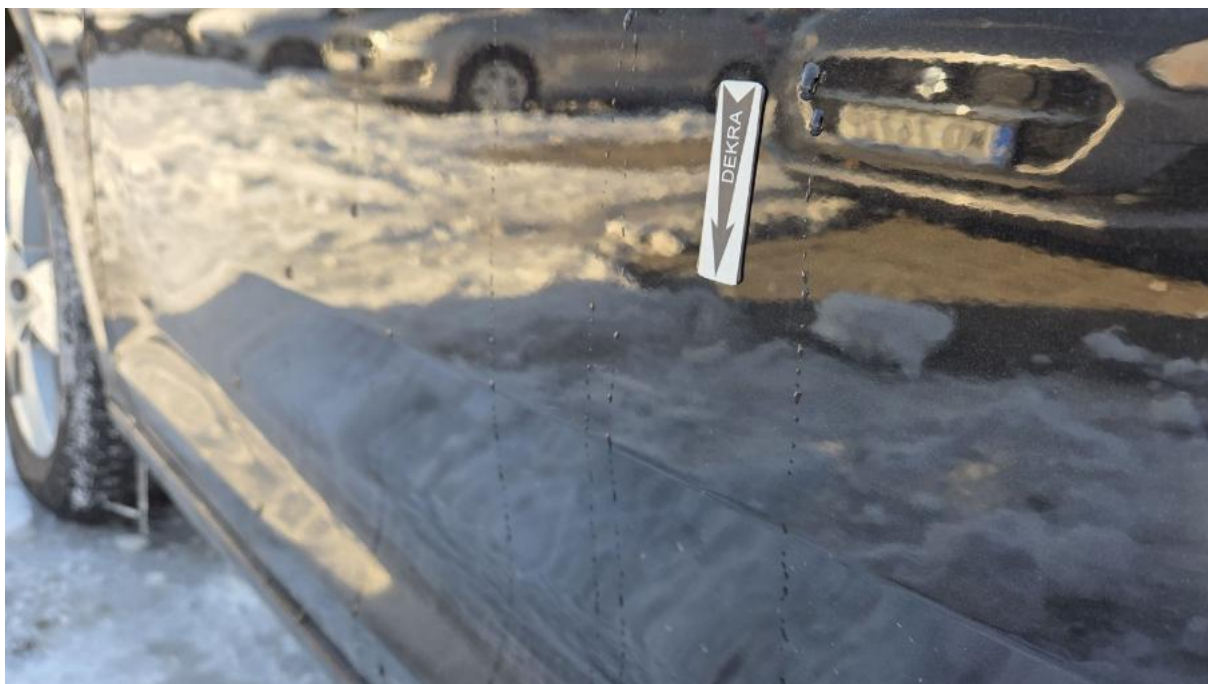
**Fot. 42**

Drzwi przed L - Wgniecenie/odkształcenie 2

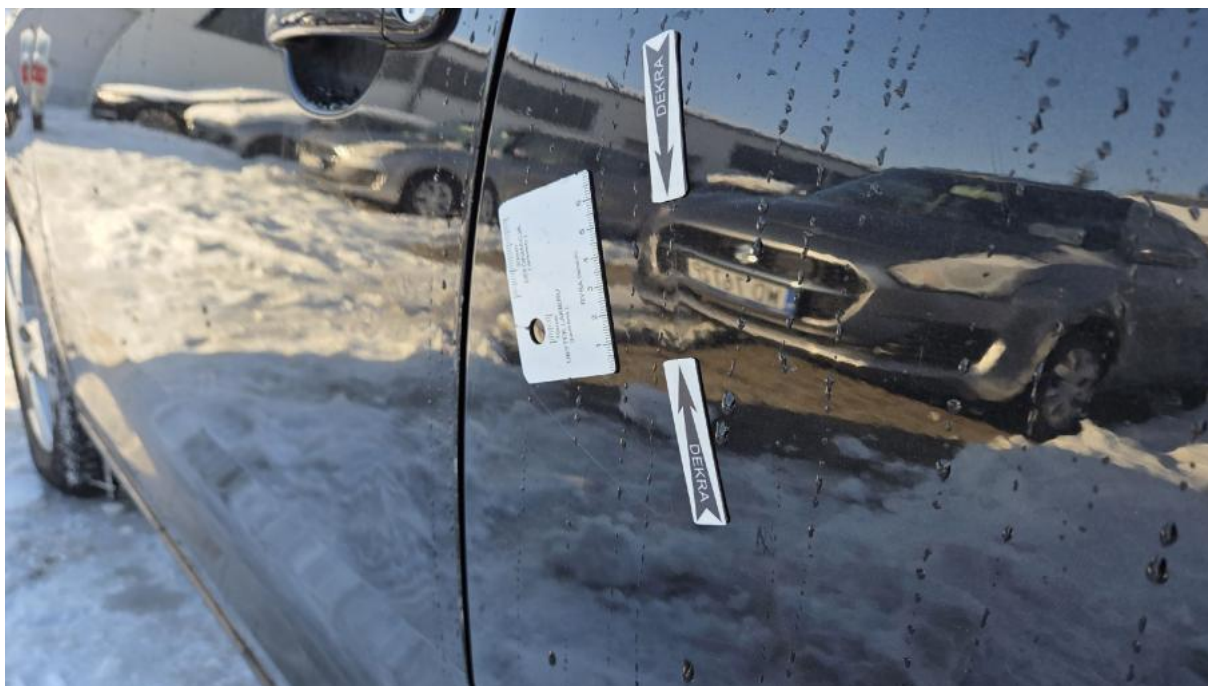
**Fot. 43**

| Poz. | Nazwa pozycji | Opis uszkodzeń | Kwalifik. | Naprawa [rbg] |
|---|---|---|---|---|
| 5 | Drzwi tylne (nieuzbrojone) L | wgniecenie/odkształcenie | NA | 0.5 |

Drzwi tylne L - Wgniecenie/odkształcenie 1

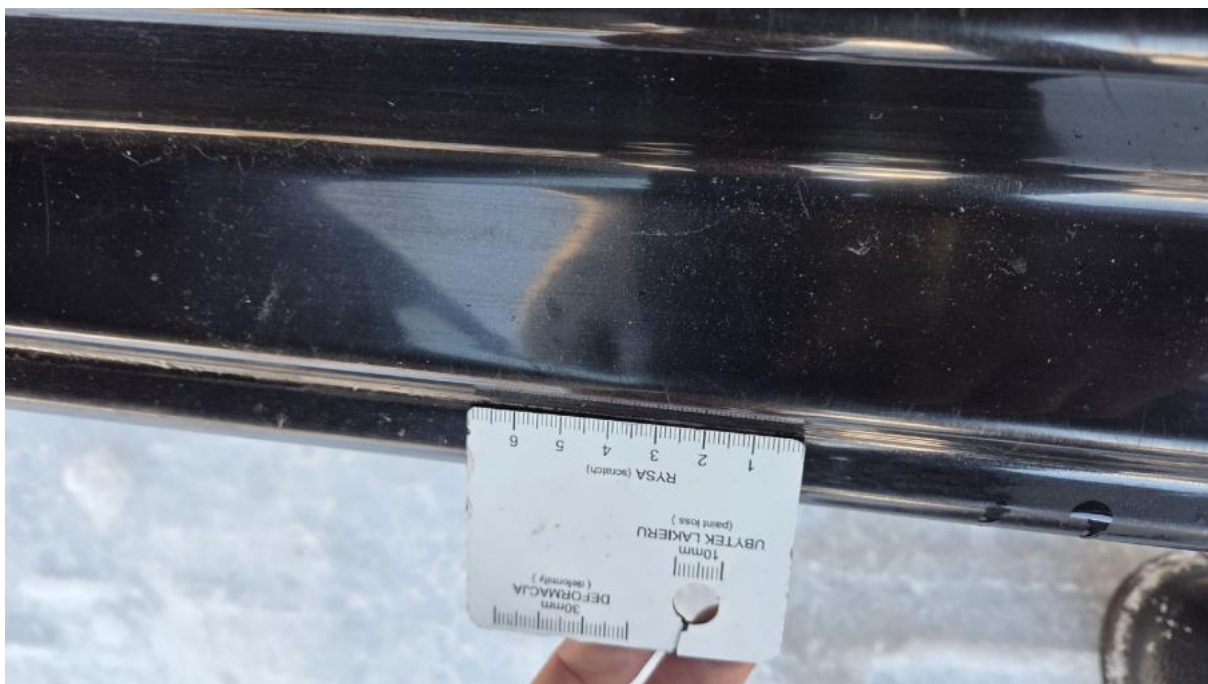
**Fot. 44**

| Poz. | Nazwa pozycji | Opis uszkodzeń | Kwalifik. | Naprawa [rbg] |
|---|---|---|---|---|
| 9 | Próg L | wgniecenie/odkształcenie | | |

Próg L - Wgniecenie/odkształcenie 1

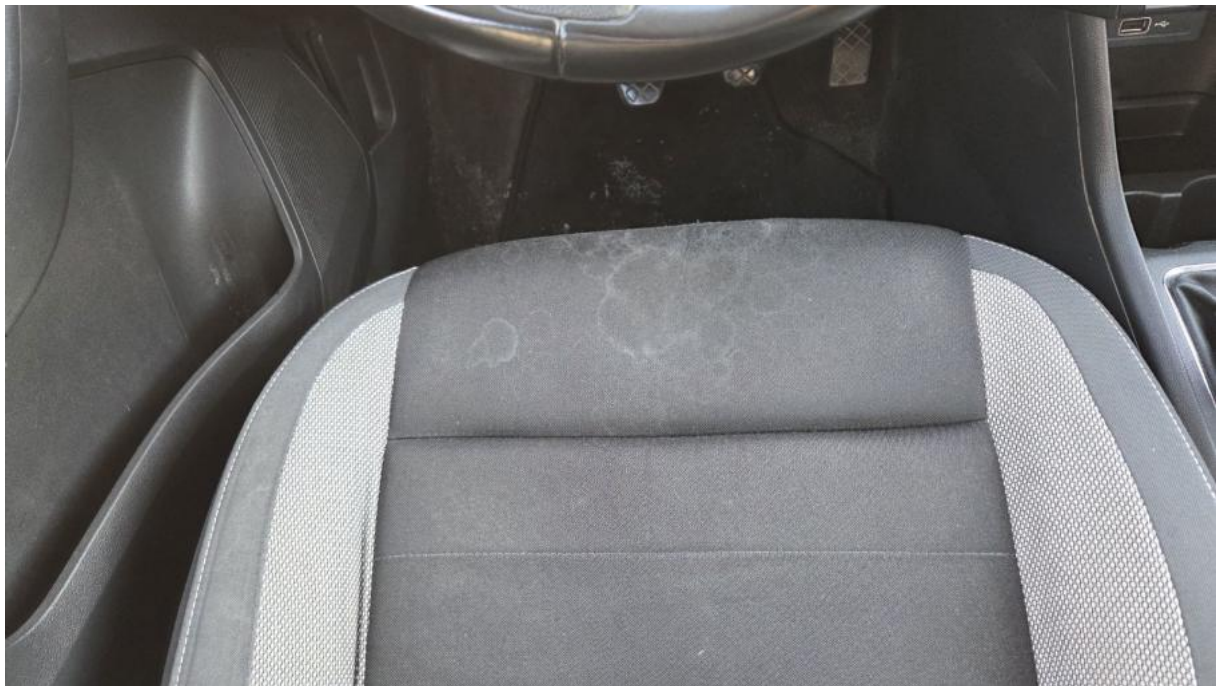
**Fot. 45**

Fotel prz. lew. - Inne 1
