## Verkaufsbericht

Referenznummern 60810033

Fahrzeugident.-Nr. TMBJG7NXXMY099576

Fahrzeugart	PKW - Kombilimousine	Farbton / Lackart	Weiß / Uni
Hersteller	Skoda	Nächste HU	01/2026
Typ / Verkaufsbez.	Octavia Combi 2.0 TDI DPF Active	Laufleistung abgelesen	215.288 km
Erstzulassung	28.01.2021	Emissionsklasse	Euro 6
Getriebe / Gänge	Manuell / 6	Sitzplätze / Türen	5 / 5
Achsen / angetrieben	2 / 1	Anzahl Besitzer	1
Motorart	Reihenmotor / Diesel	Hubraum / Nennleistung	1.968 ccm / 85 KW
Antriebsart	Frontantrieb

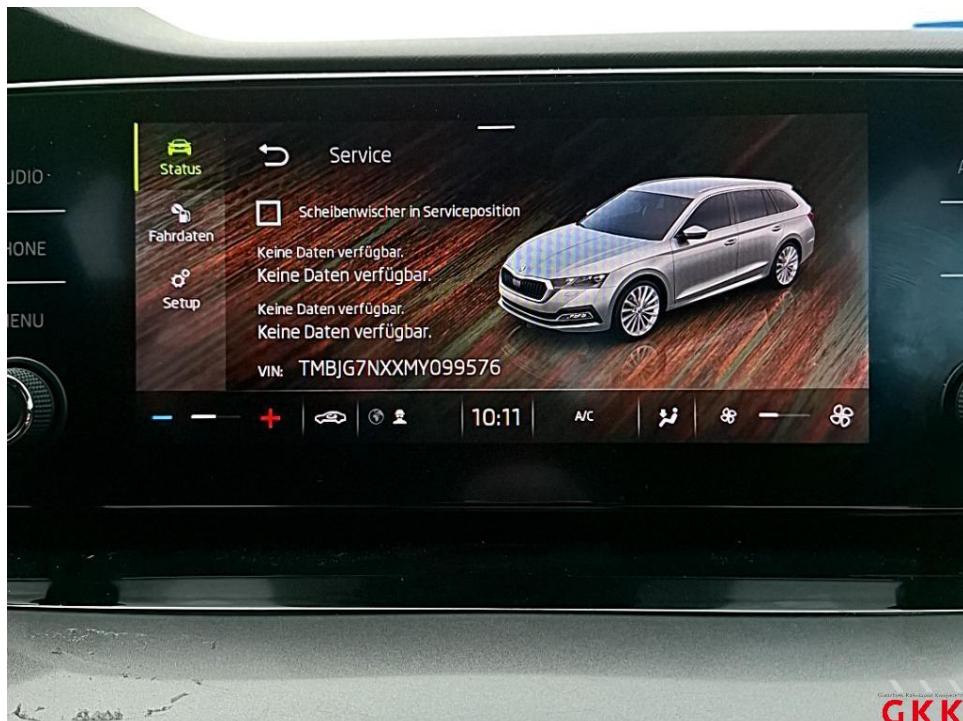
Inspektion groß Mittelklasse, fällig, durchführen (Bild 13)

Bild 13 Inspektion groß, Mittelklasse, fällig, durchführen

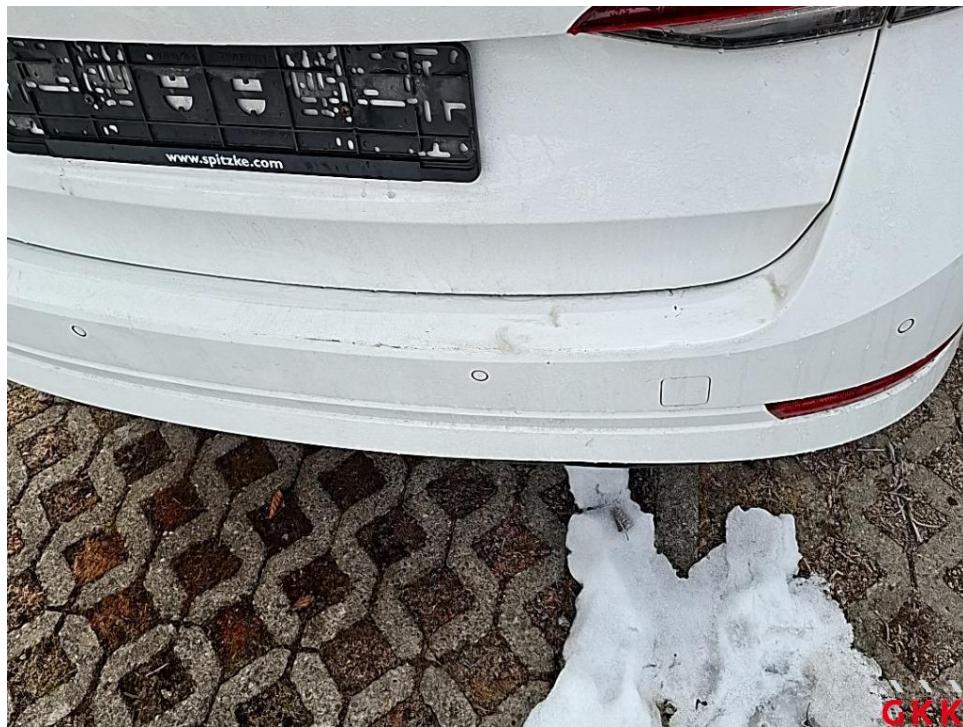
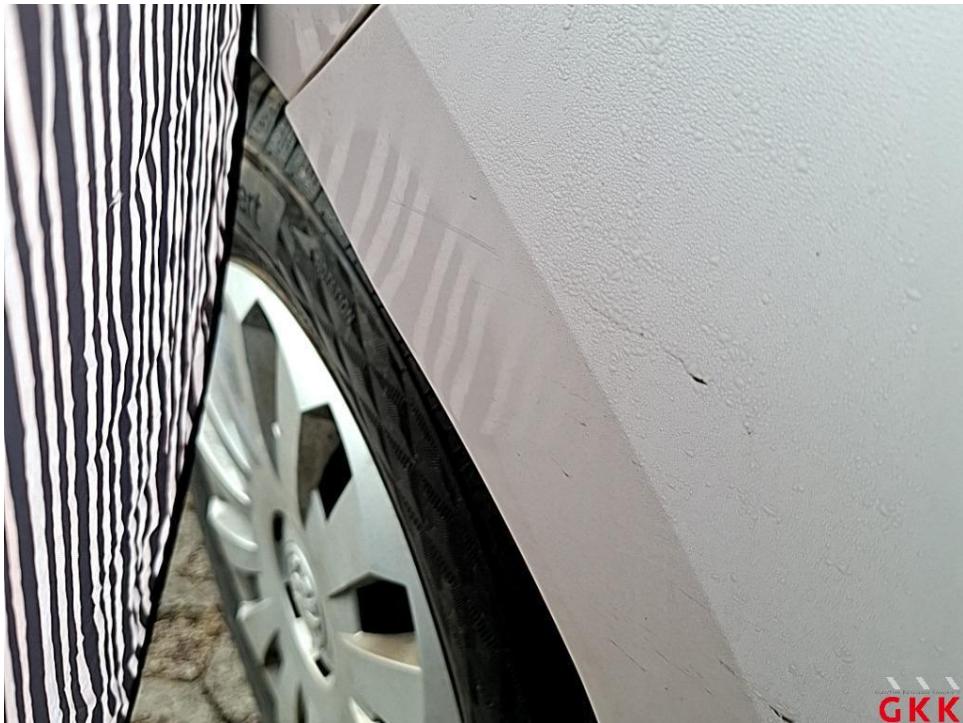
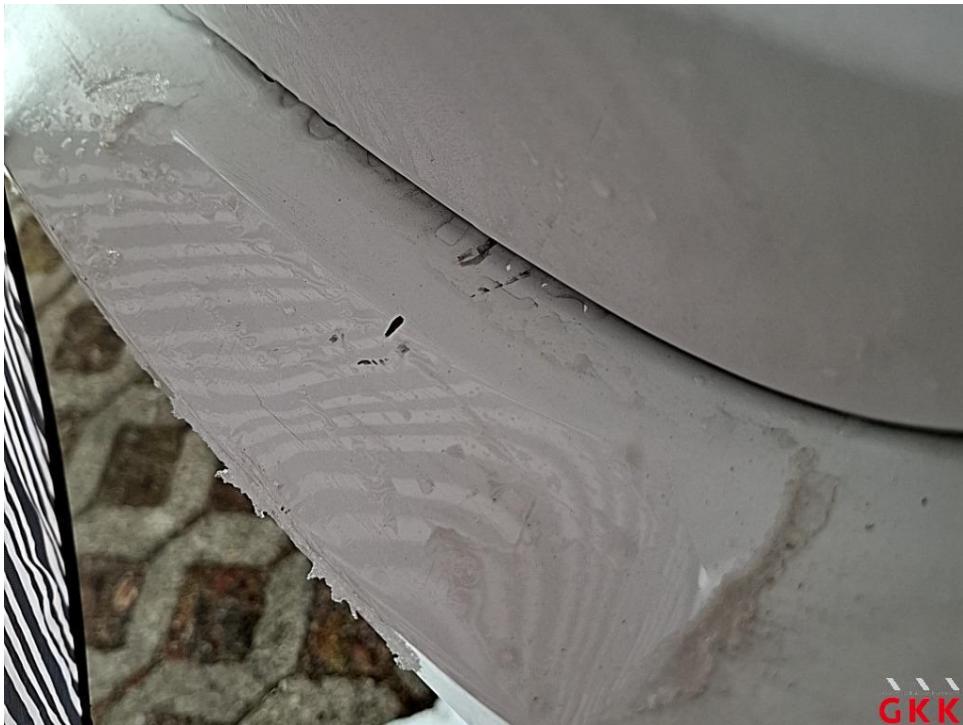
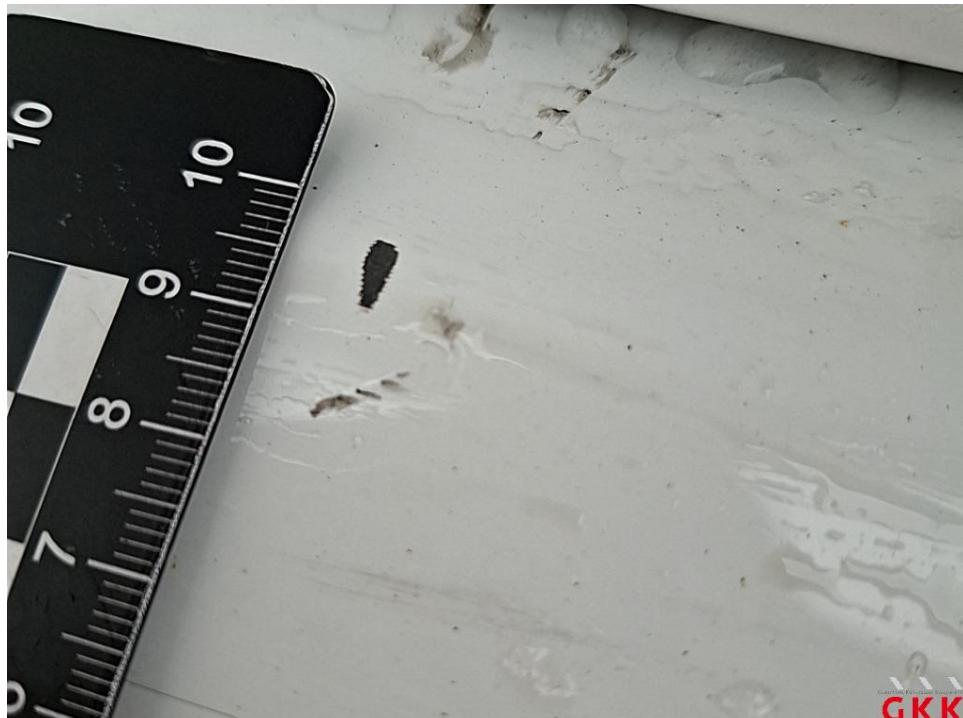
Stoßfänger hinten Verkleidung -lackiert-, beschädigt, ersetzen (Bild 14, Bild 15, Bild 16, Bild 17)

Bild 14 Stoßfänger hinten, Verkleidung -lackiert-, beschädigt, ersetzen

Bild 15 Stoßfänger hinten, Verkleidung -lackiert-, beschädigt, ersetzen

Bild 16 Stoßfänger hinten, Verkleidung -lackiert-, beschädigt, ersetzen

Bild 17 Stoßfänger hinten, Verkleidung -lackiert-, beschädigt, ersetzen

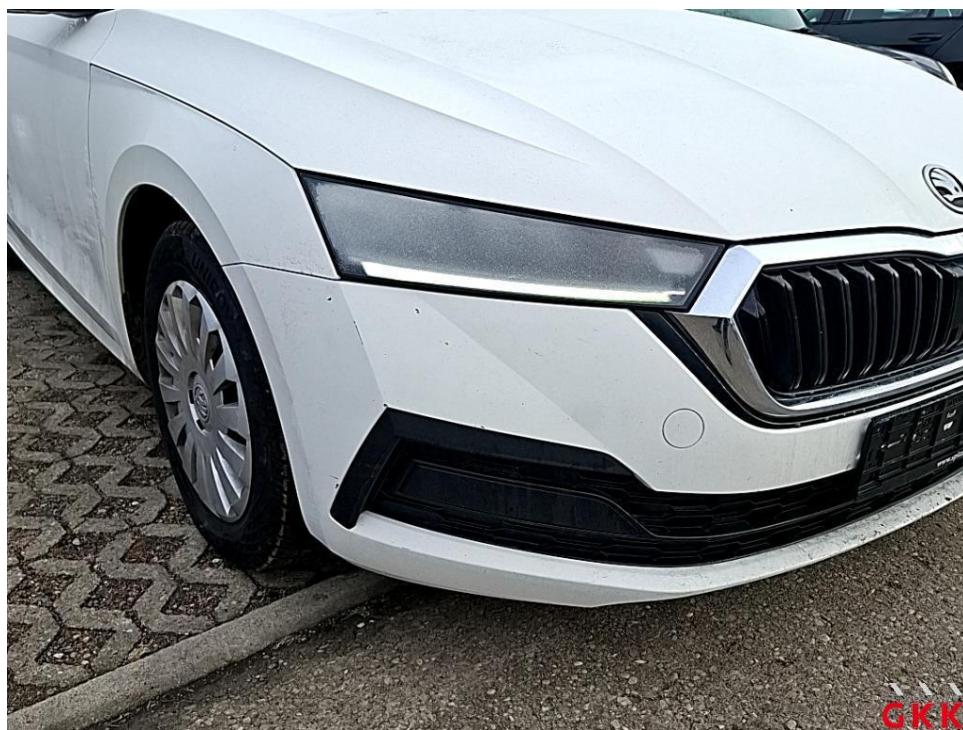
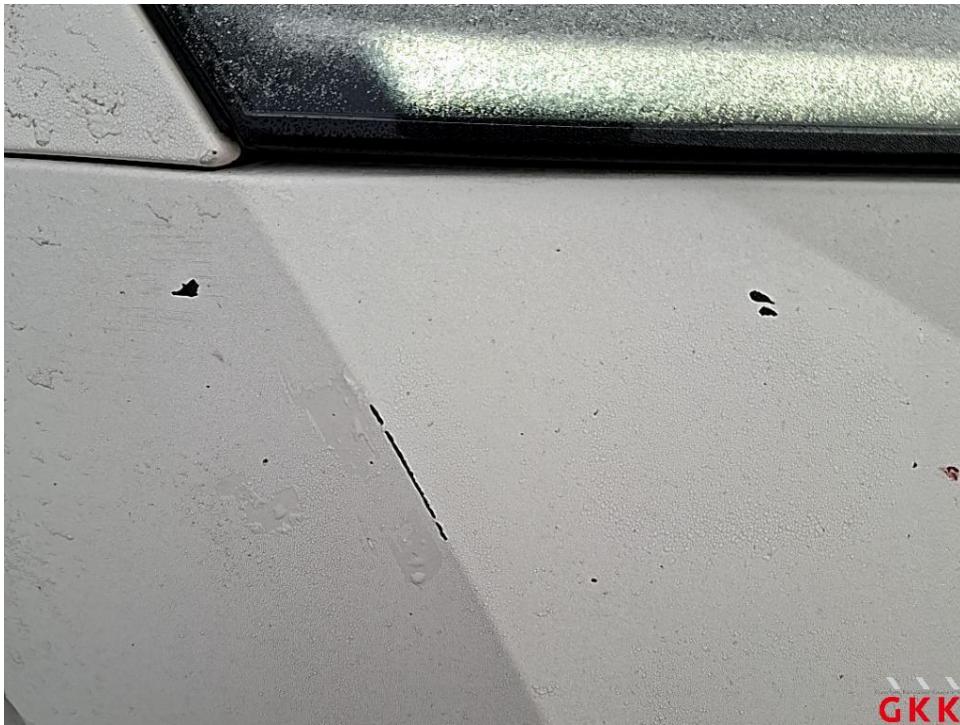
Stoßfänger vorne Verkleidung -lackiert-, verkratzt, lackieren (Bild 18, Bild 19)

Bild 18 Stoßfänger vorne, Verkleidung -lackiert-, verkratzt, lackieren

Bild 19 Stoßfänger vorne, Verkleidung -lackiert-, verkratzt, lackieren

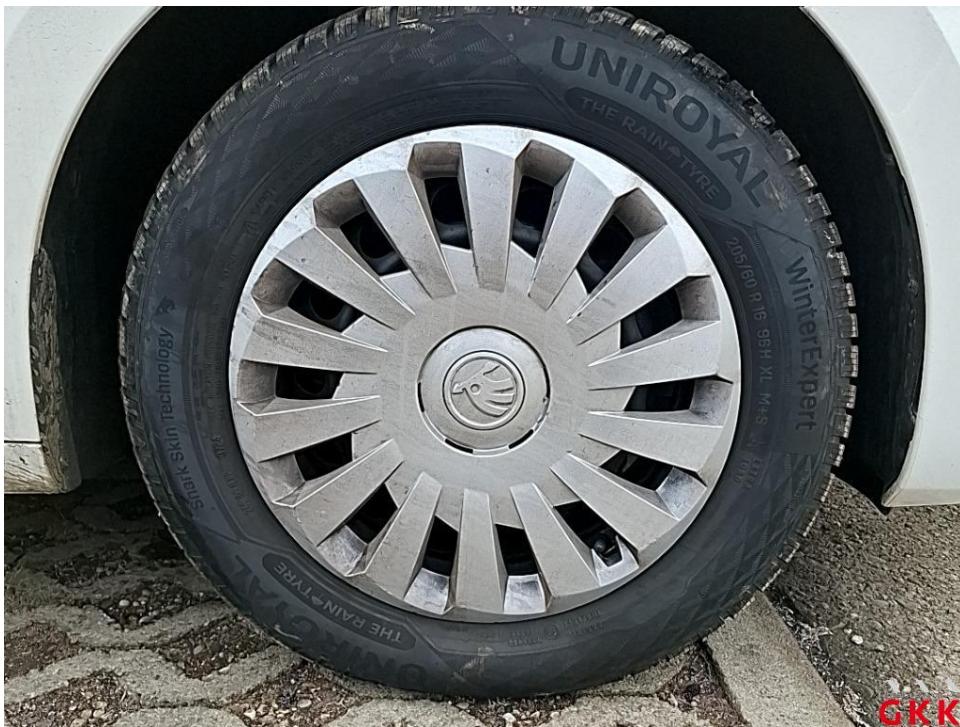
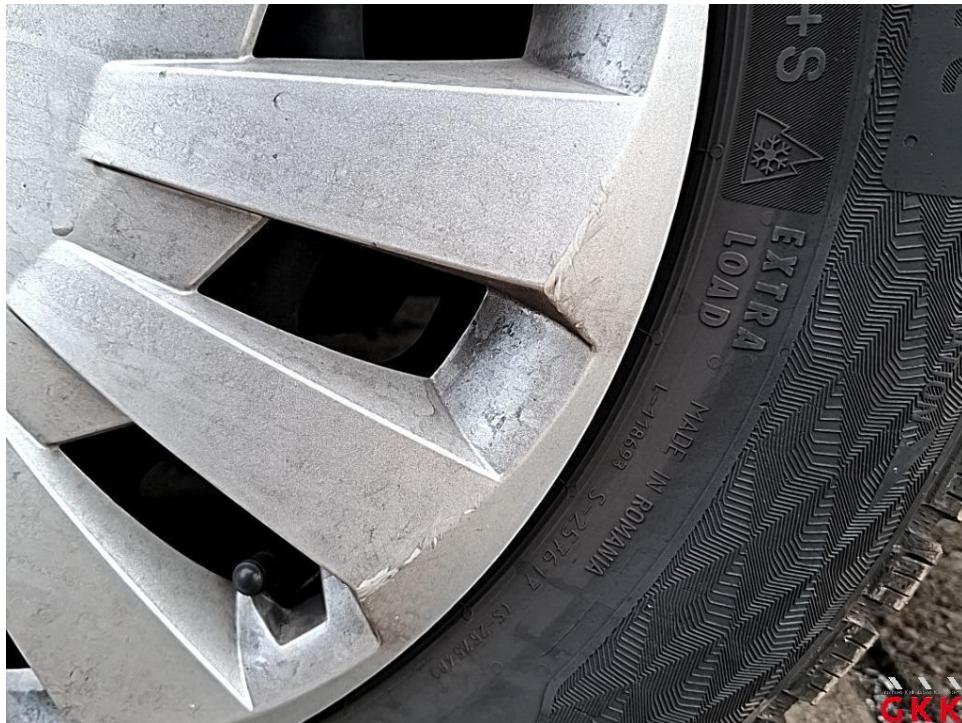
Radkappe(n) vorne rechts, verkratzt, ersetzen (Bild 20, Bild 21)

Bild 20 Radkappe(n), vorne rechts, verkratzt, ersetzen

Bild 21 Radkappe(n), vorne rechts, verkratzt, ersetzen

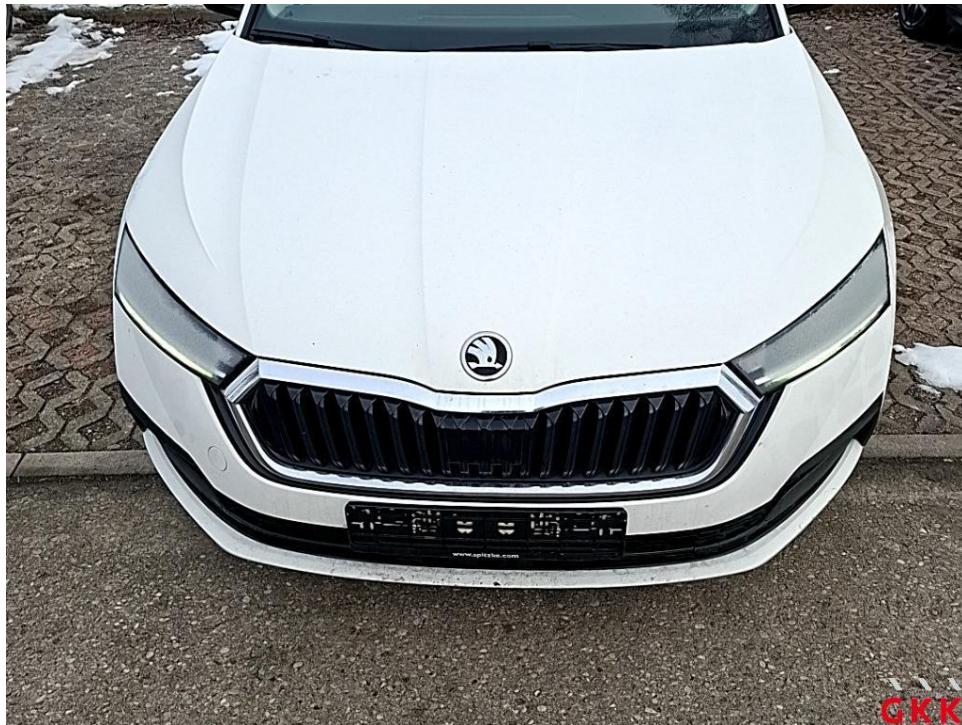
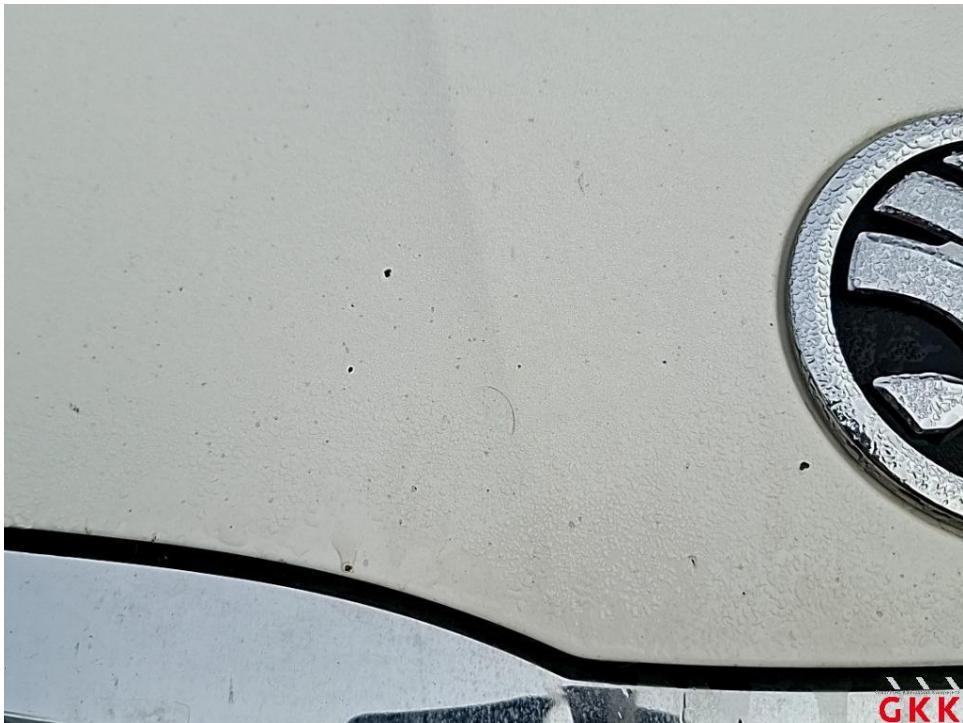
Motorhaube, Steinschlag, Smartrepair (Bild 22, Bild 23)

Bild 22 Motorhaube, Steinschlag, Smartrepair

Bild 23 Motorhaube, Steinschlag, Smartrepair

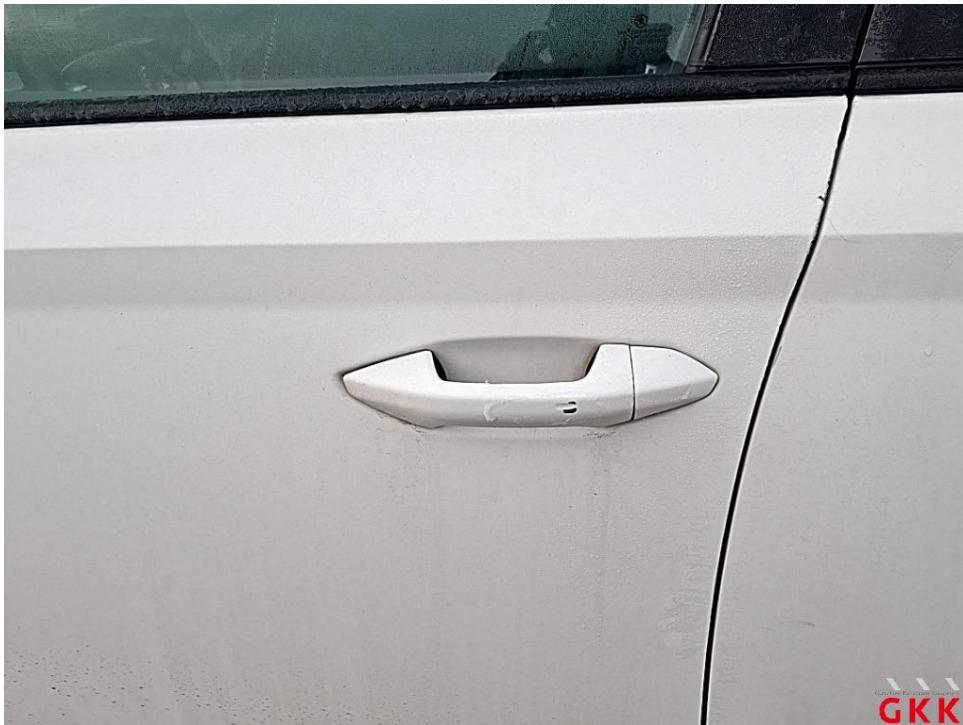
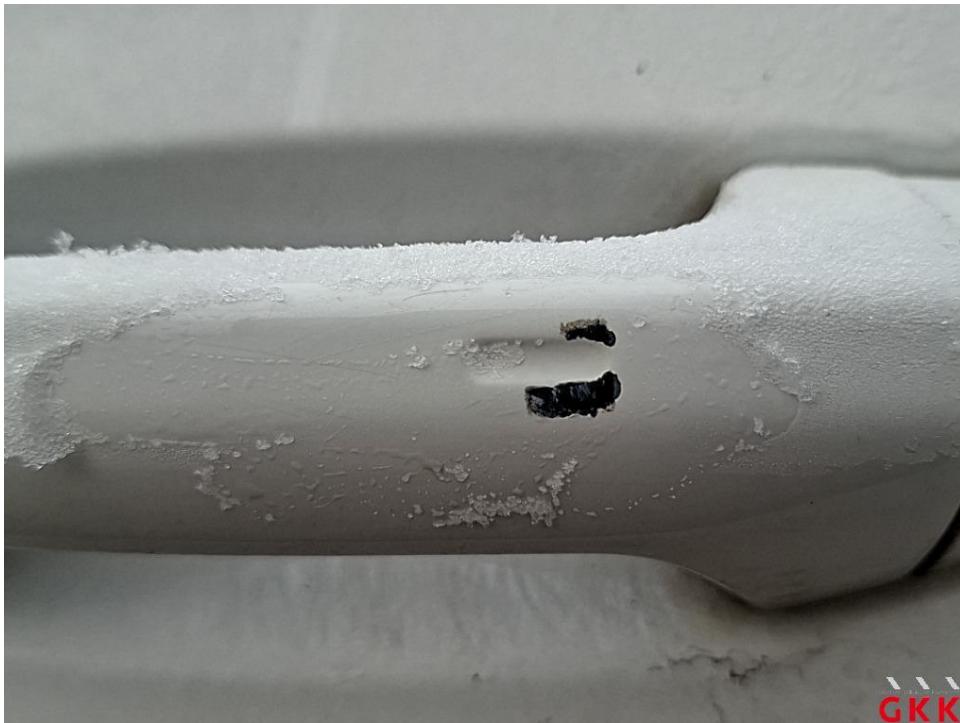
Tür vorne links Griff, verkratzt, lackieren (Bild 24, Bild 25)

Bild 24 Tür vorne links, Griff, verkratzt, lackieren

Bild 25 Tür vorne links, Griff, verkratzt, lackieren
