Nr zlecenia DEKRA: SKFS/SIG/09403/26/02/04  
Nr zlecenia/szkody:  
Data zlecenia: 04-02-2026

**DEKRA Polska - Centrala**  
02-673 Warszawa, ul. Konstruktorska 12A

| Model | Arteon 17-20 |
| Typ/wersja | Arteon 2.0 TDI 4Motion SCR R-Line DSG |

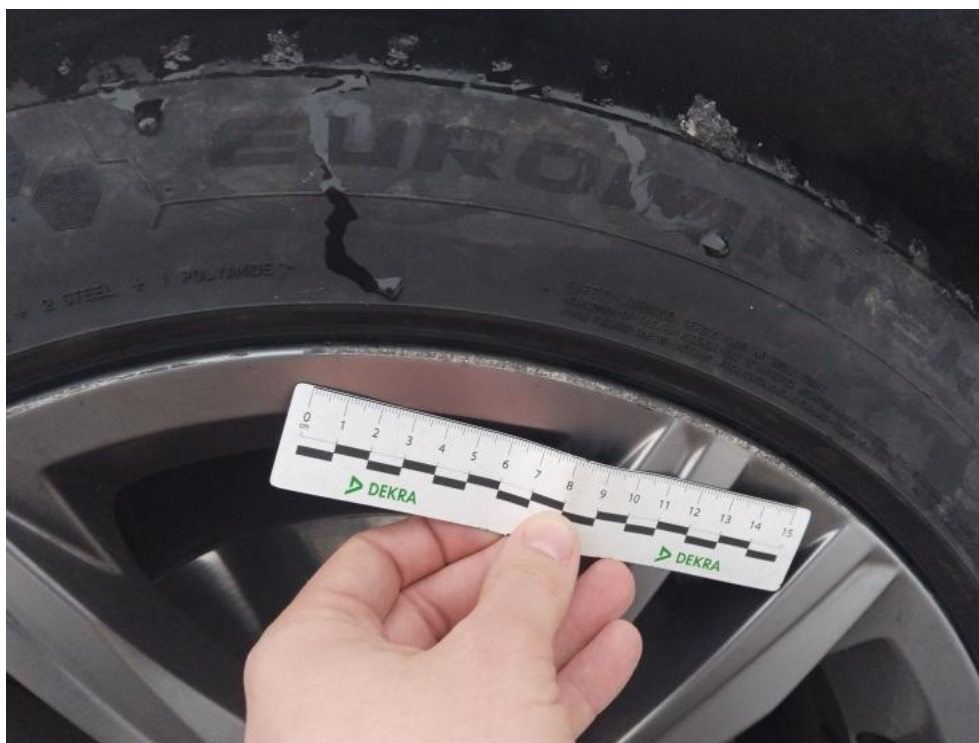
**Fot. 59.**

| Nazwa elementu | Rodzaj uszkodzenia | Umiejscowienie |
|---|---|---|
| Felga alum. str. ozdobna PP | zarysowanie | Przód strona prawa |

Felga alum. str. ozdobna PP - zarysowanie 1

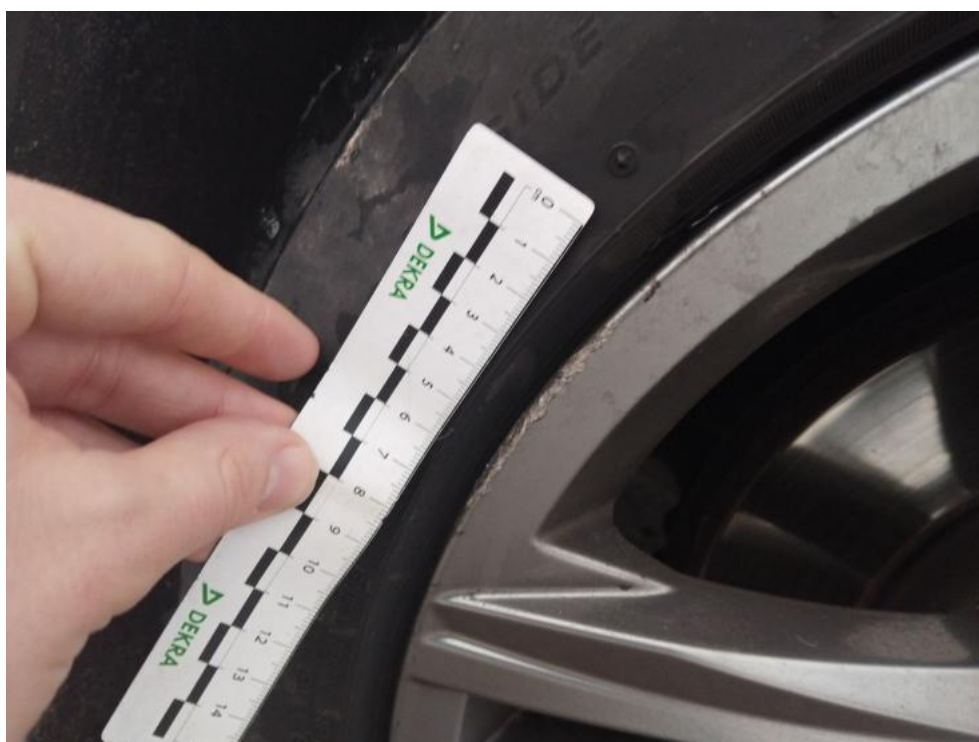
**Fot. 60.**

Felga alum. str. ozdobna PP - zarysowanie 2

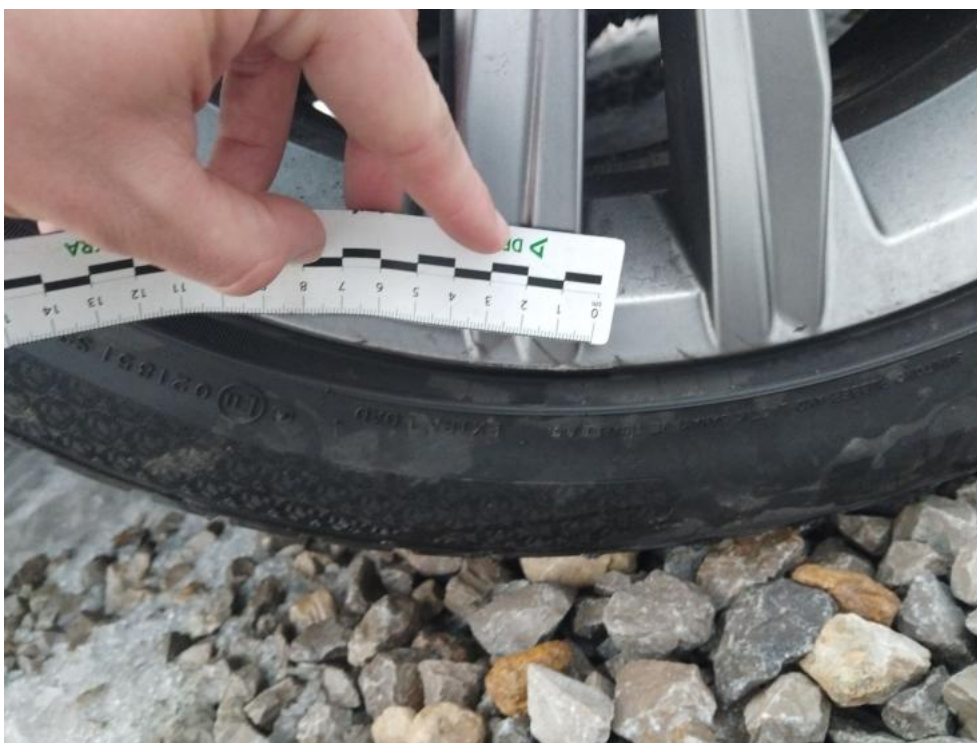
**Fot. 61.**

Felga alum. str. ozdobna PP() - zarysowanie 3

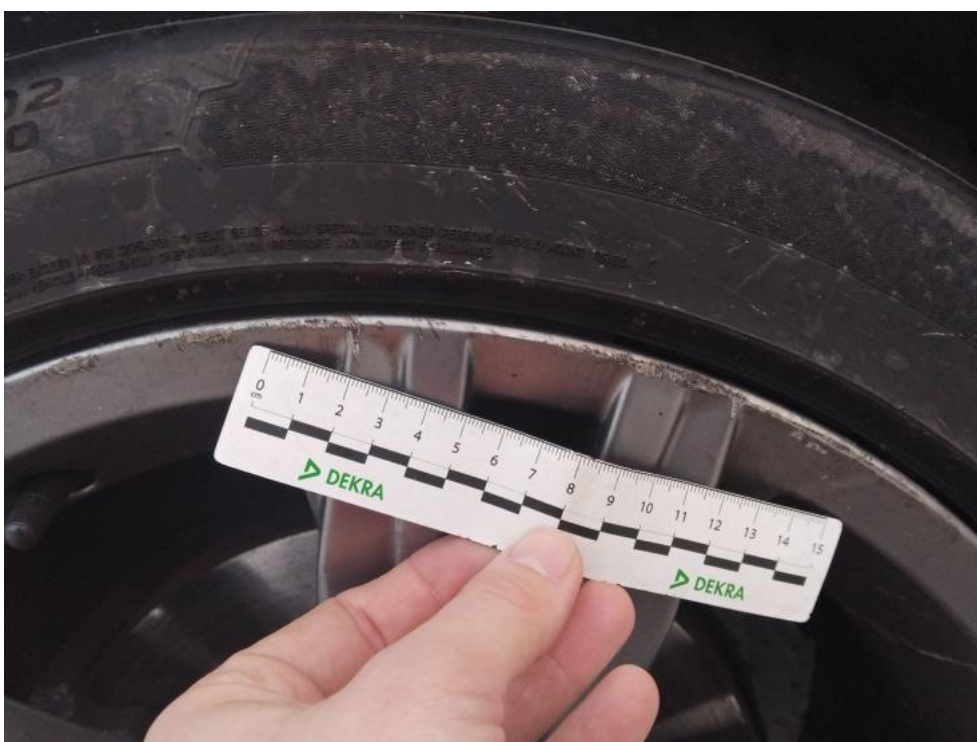
**Fot. 66.**

| Nazwa elementu | Rodzaj uszkodzenia | Umiejscowienie |
|---|---|---|
| Felga alum. str. ozdobna PL | zarysowanie | Przód strona lewa |

Felga alum. str. ozdobna PL - zarysowanie 1

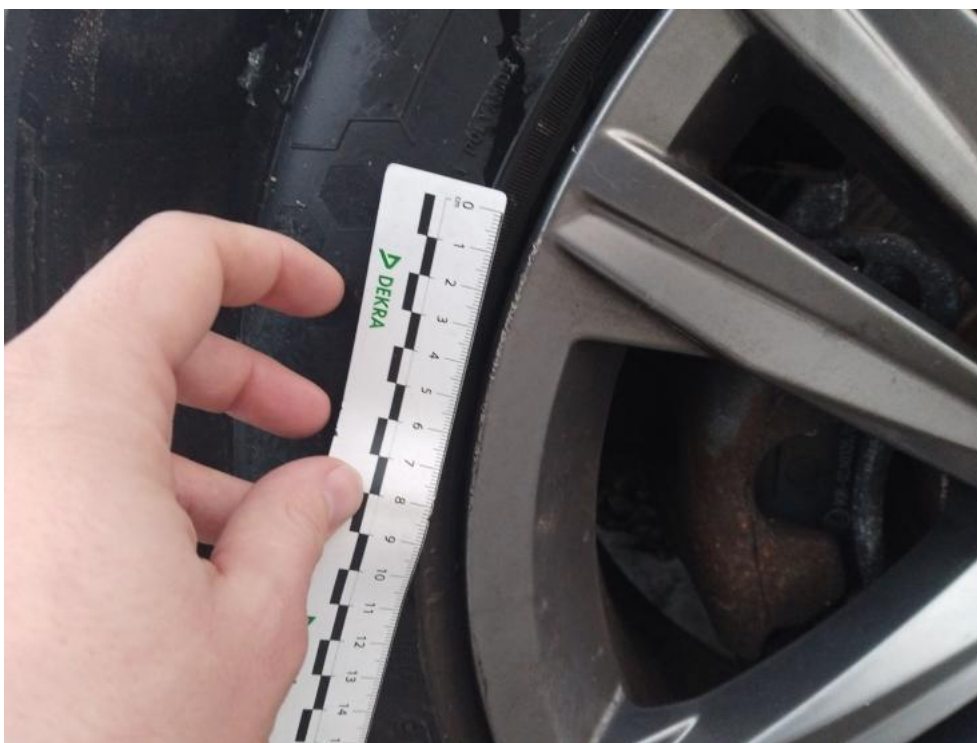
**Fot. 67.**

Felga alum. str. ozdobna PL - zarysowanie 2

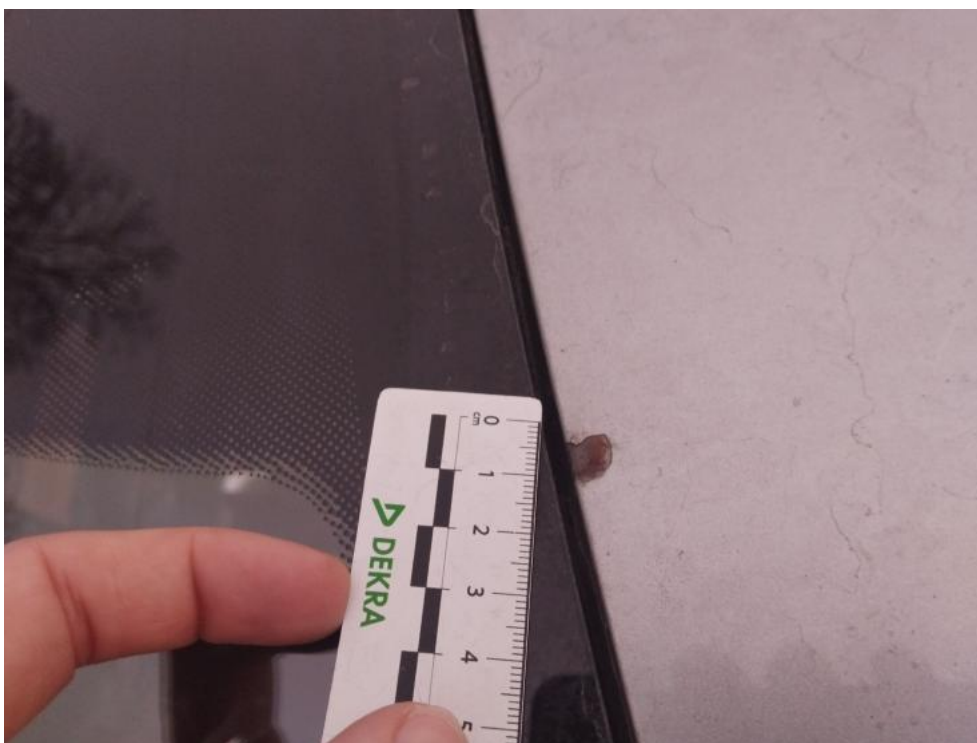
| Nazwa elementu | Rodzaj uszkodzenia | Umiejscowienie |
|---|---|---|
| Dach stały | korozja | Środek |

**Fot. 69.**  
Dach stały - korozja 1

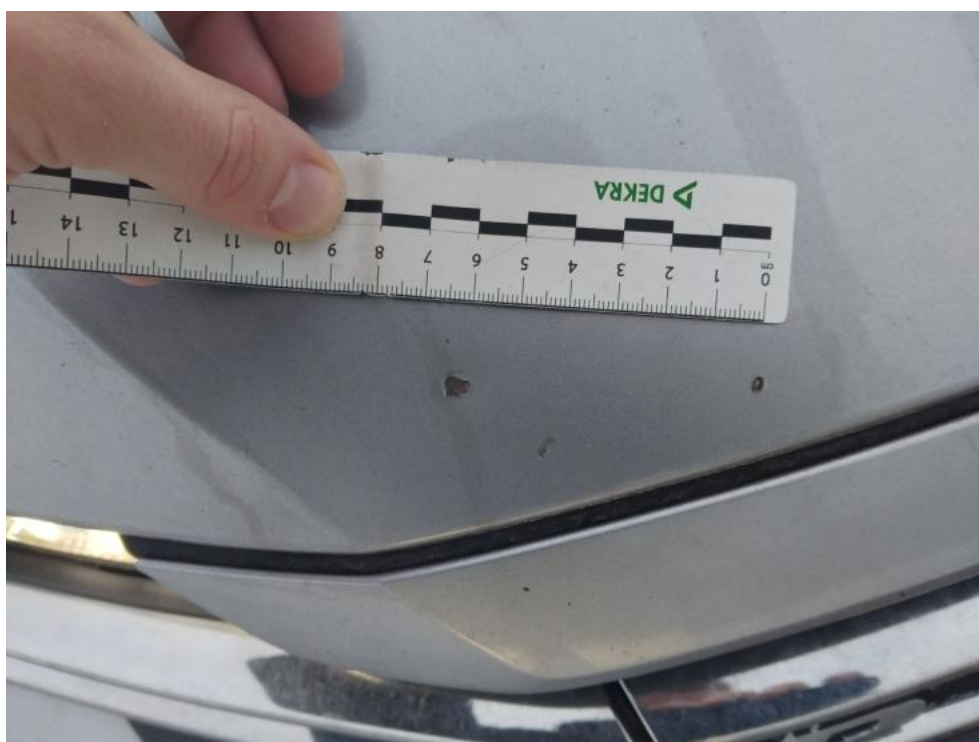
**Fot. 72.**

| Nazwa elementu | Rodzaj uszkodzenia | Umiejscowienie |
|---|---|---|
| Pokrywa | odpryski lakieru | Przód |

Pokrywa - odpryski lakieru 1

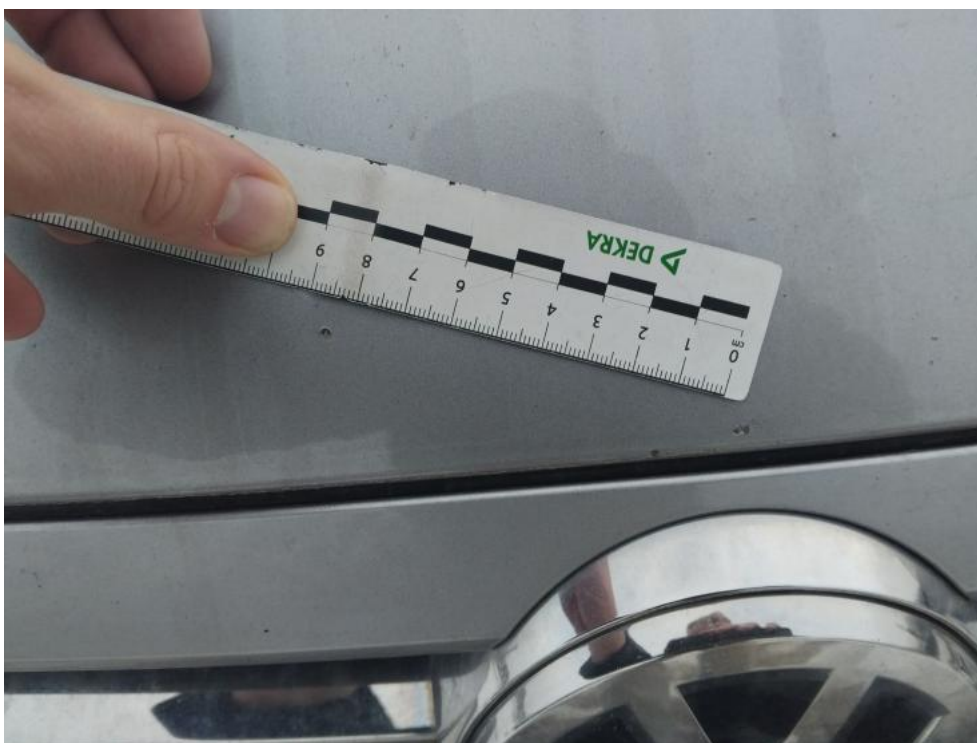
**Fot. 73.**

Pokrywa - odpryski lakieru 2

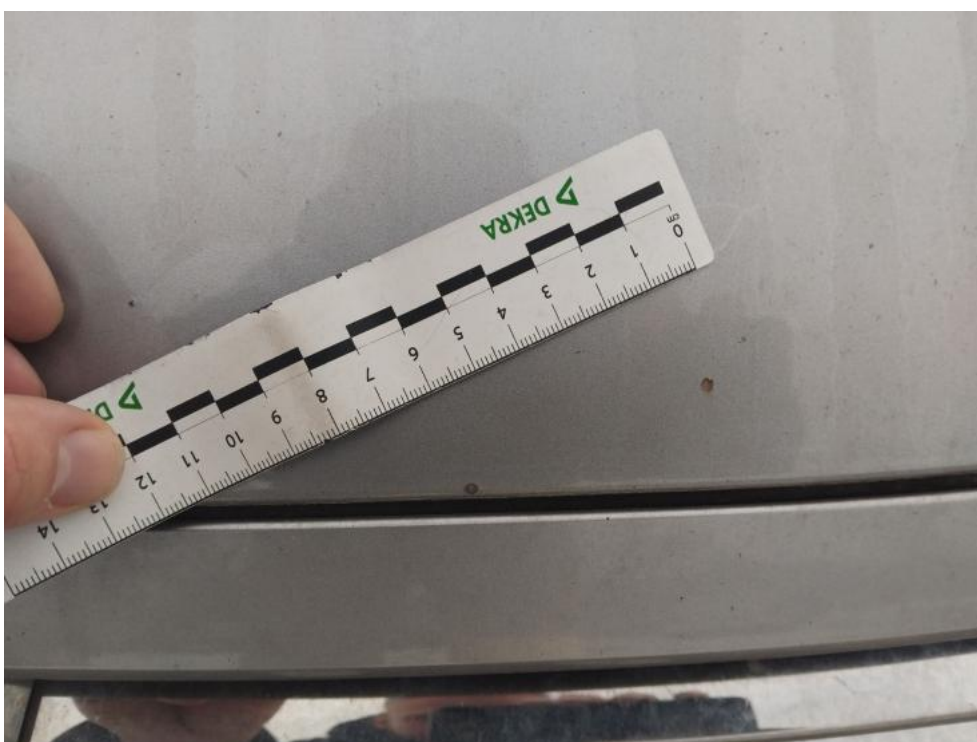
**Fot. 74.**

Pokrywa() - odpryski lakieru 3

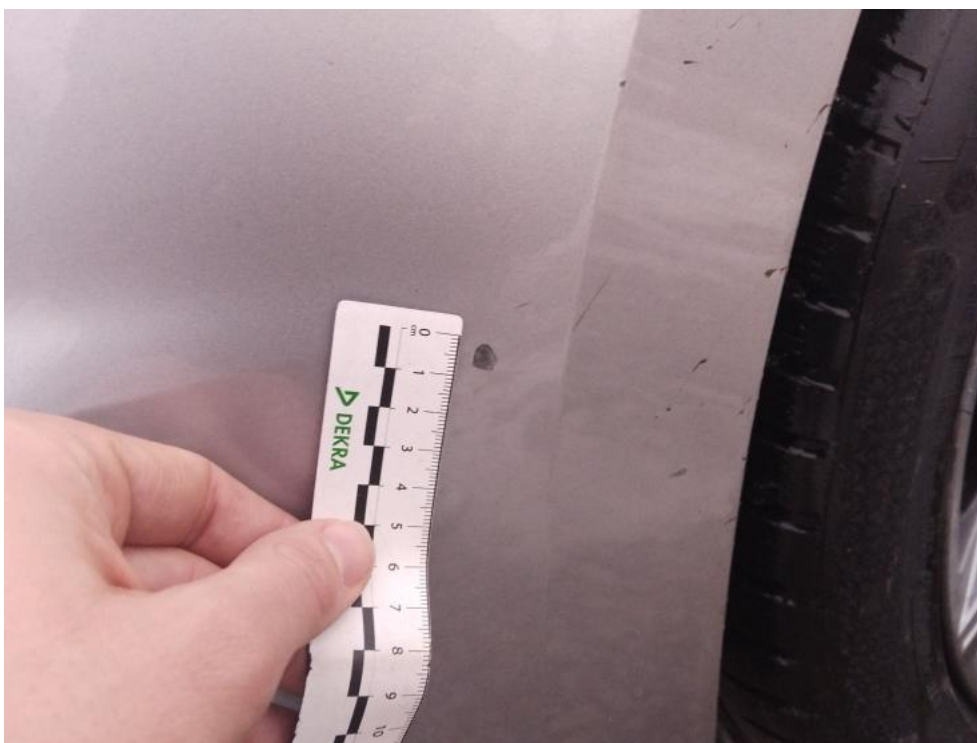
**Fot. 77.**

| Nazwa elementu | Rodzaj uszkodzenia | Umiejscowienie |
|---|---|---|
| Zderzak lakier. PRZ | zarysowanie | Przód |

Zderzak lakier. PRZ - zarysowanie 1

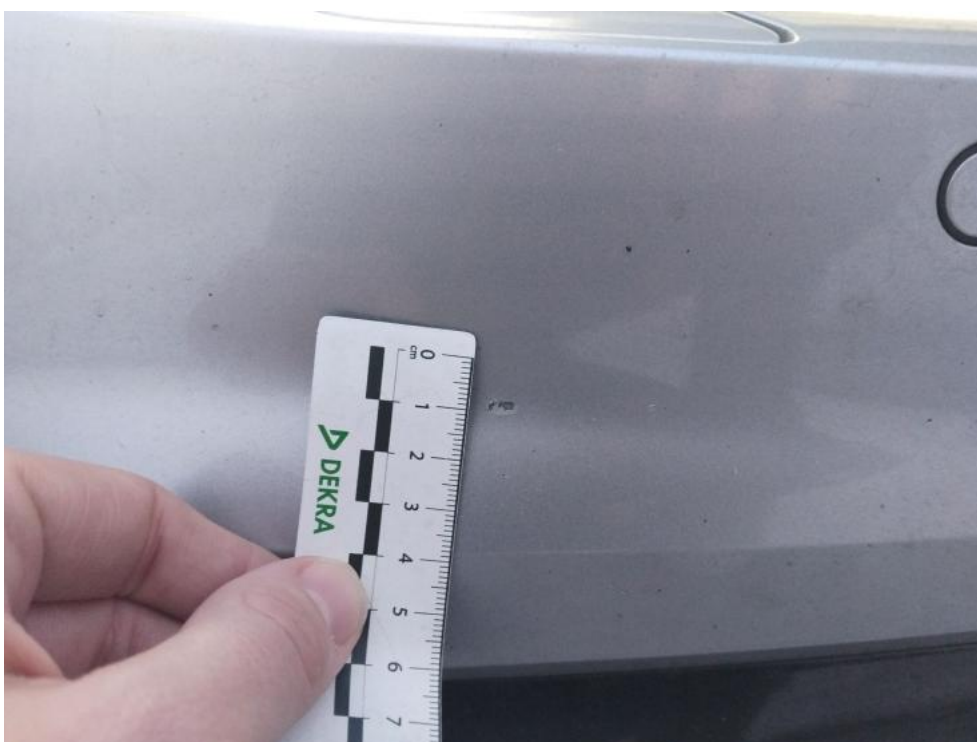
**Fot. 78.**

Zderzak lakier. PRZ - zarysowanie 2

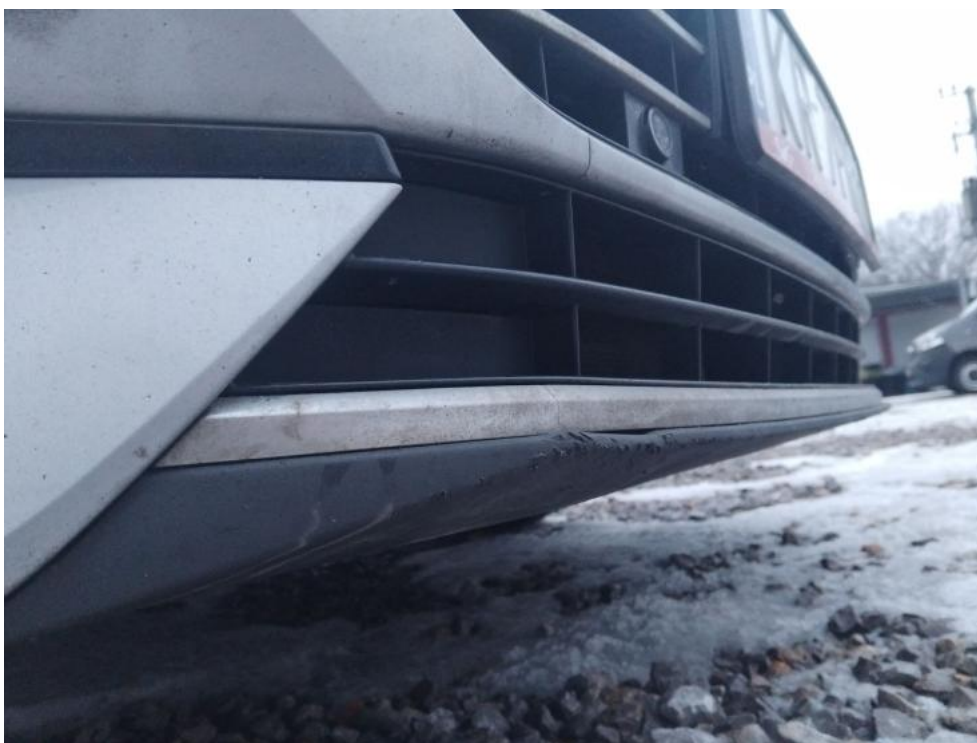
**Fot. 79.**

Zderzak lakier. PRZ() - zarysowanie 3

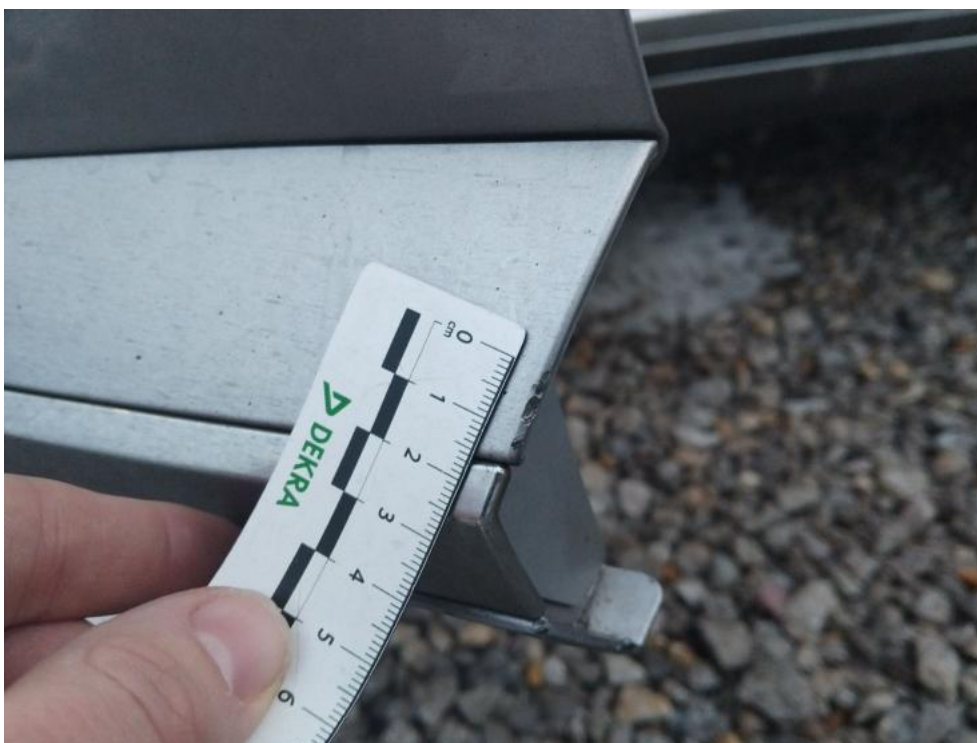
**Fot. 81.**

| Nazwa elementu | Rodzaj uszkodzenia | Umiejscowienie |
|---|---|---|
| Drzwi P L | zarysowanie | Bok lewy |

Drzwi P L - zarysowanie 1

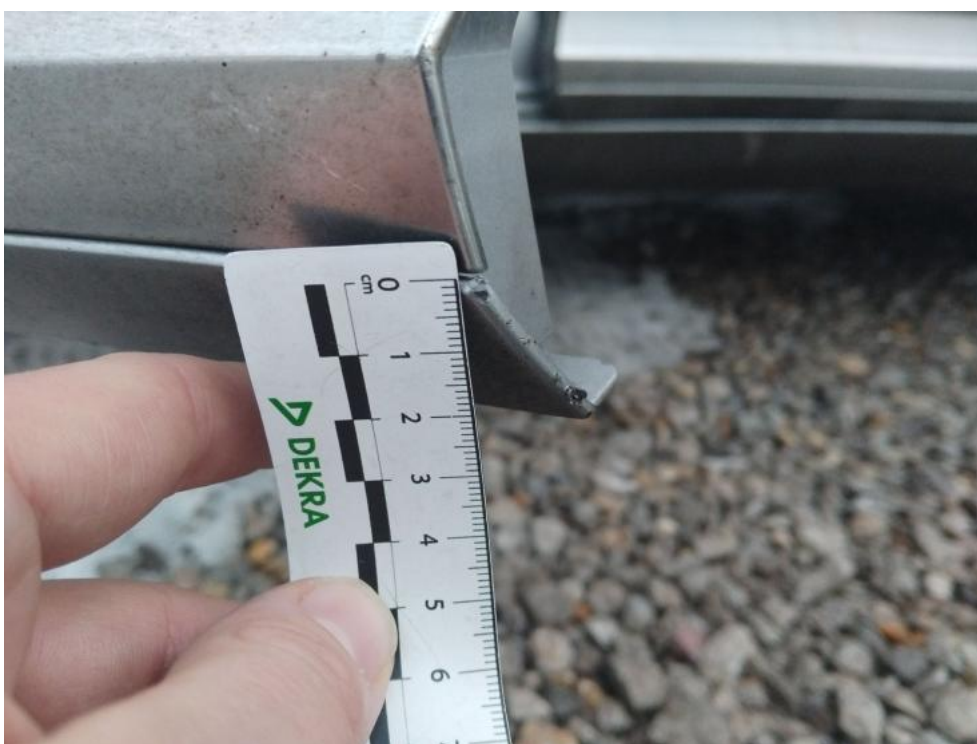
**Fot. 82.**

Drzwi P L - zarysowanie 2

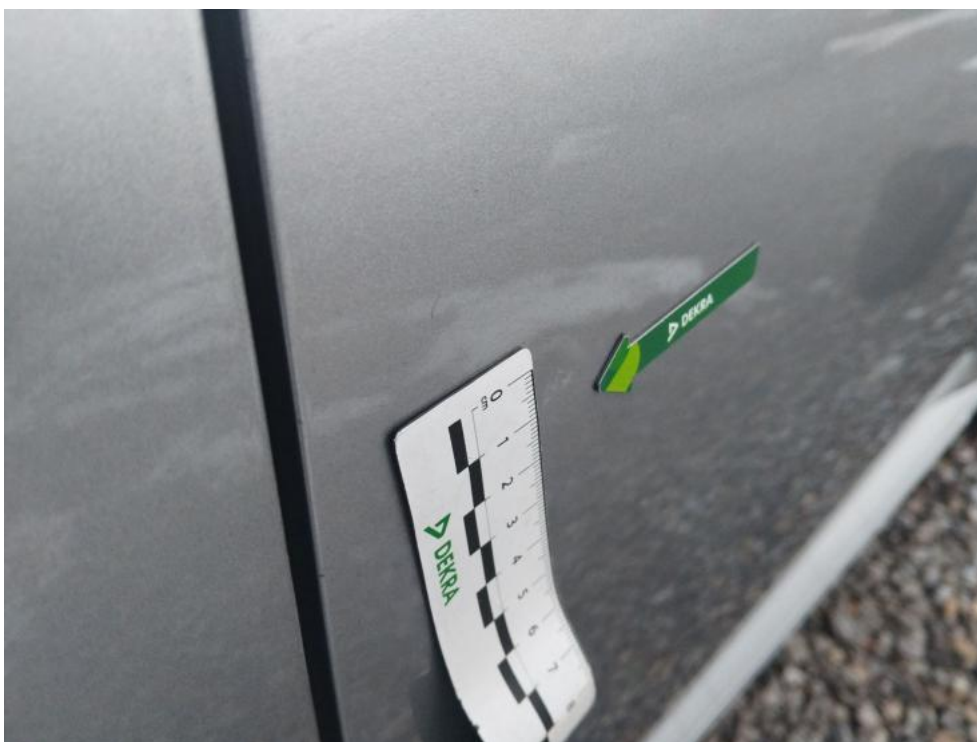
**Fot. 84.**

| Nazwa elementu | Rodzaj uszkodzenia | Umiejscowienie |
|---|---|---|
| Drzwi T L | wgniecenie o śr. do 20 mm | Bok lewy |

Drzwi T L - wgniecenie o śr. do 20 mm 1

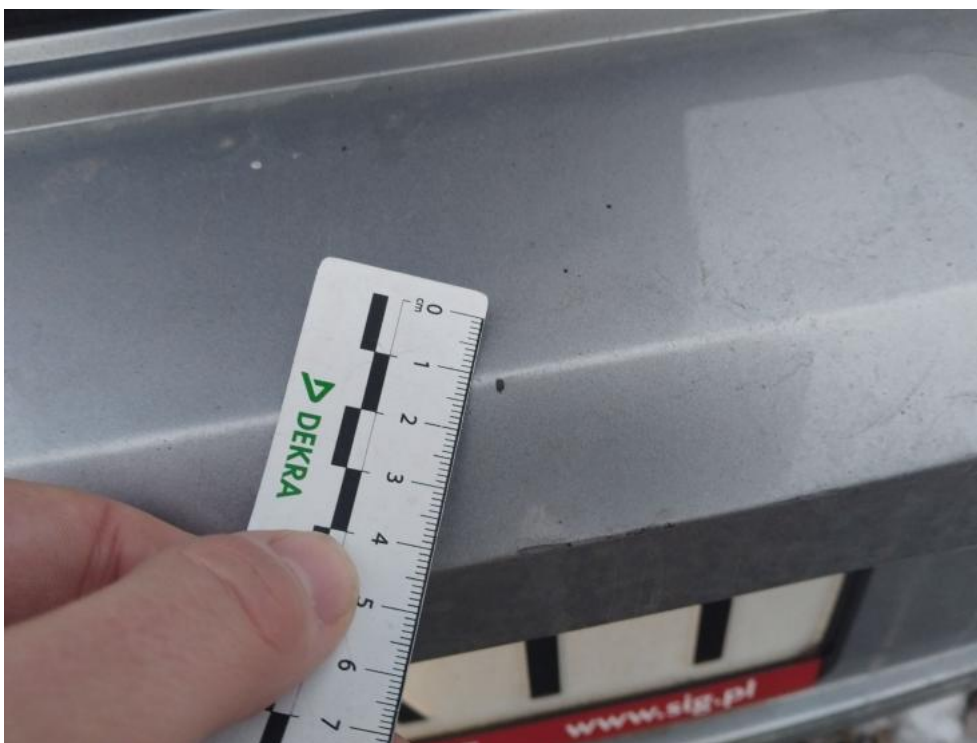
**Fot. 87.**

| Nazwa elementu | Rodzaj uszkodzenia | Umiejscowienie |
|---|---|---|
| Zderzak lakier. TYŁ | odpryski lakieru | Tył |

Zderzak lakier. TYŁ - odpyski lakieru 1

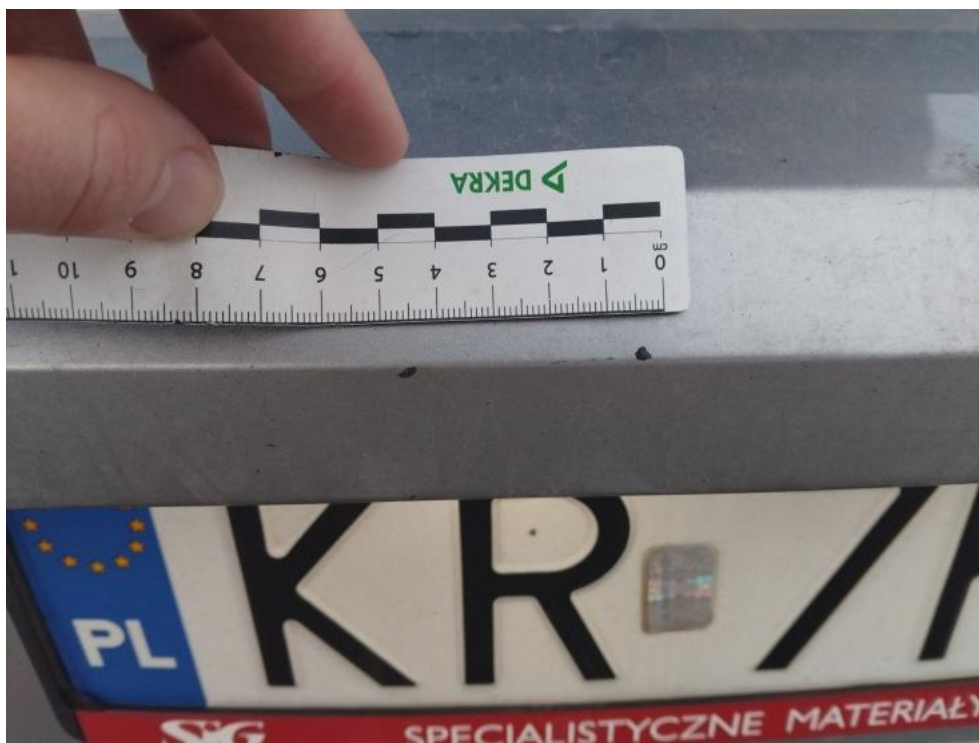
**Fot. 89.**

Zderzak lakier. TYŁ() - odpryski lakieru 3
