## Raport z oględzin pojazdu

| Numer raportu | 218183/2/26-11401 | Data raportu | 09-02-2026 |

| Marka, model | AUDI A6 Avant [4G] 14-18 |
| Numer rejestracyjny | WD1101R |

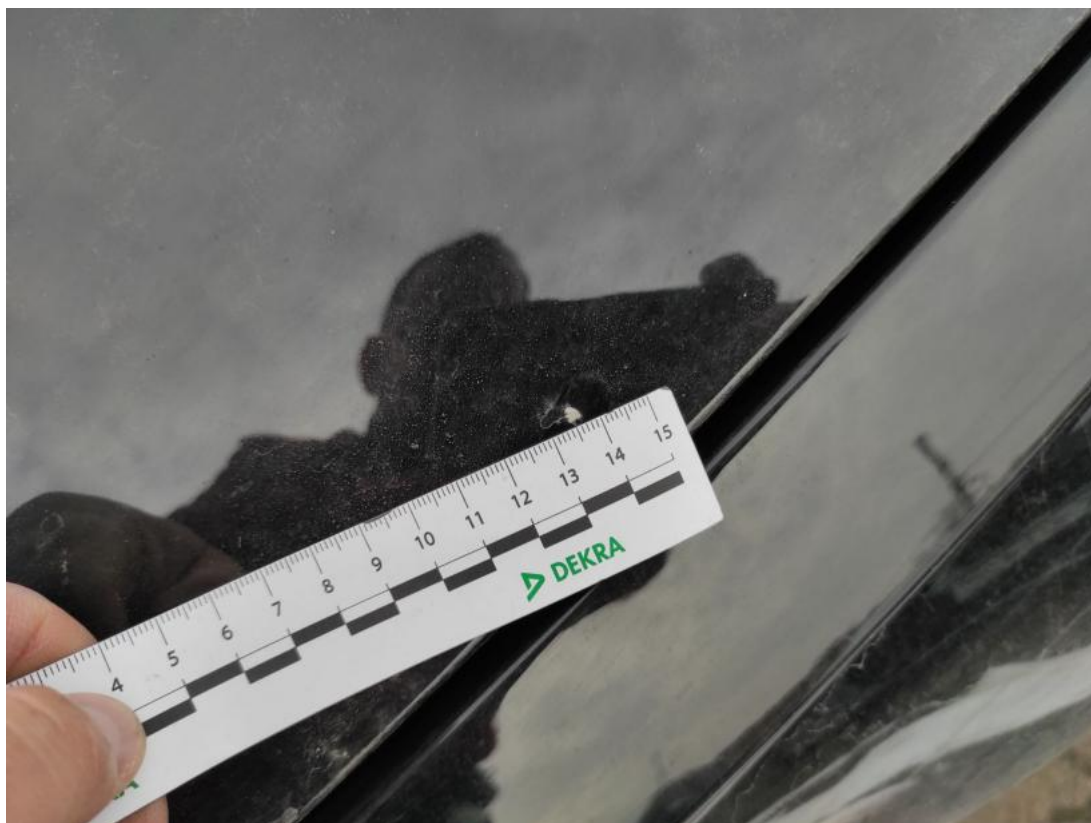
**Fot. 41**

| Poz. | Nazwa pozycji | Opis uszkodzeń | Kwalifik. | Naprawa [rbg] |
|---|---|---|---|---|
| 5 | Pokrywa przednia | rysa/odprysk | NA | 0.5 |

Pokrywa komory silnika - Rysa/odprysk 1

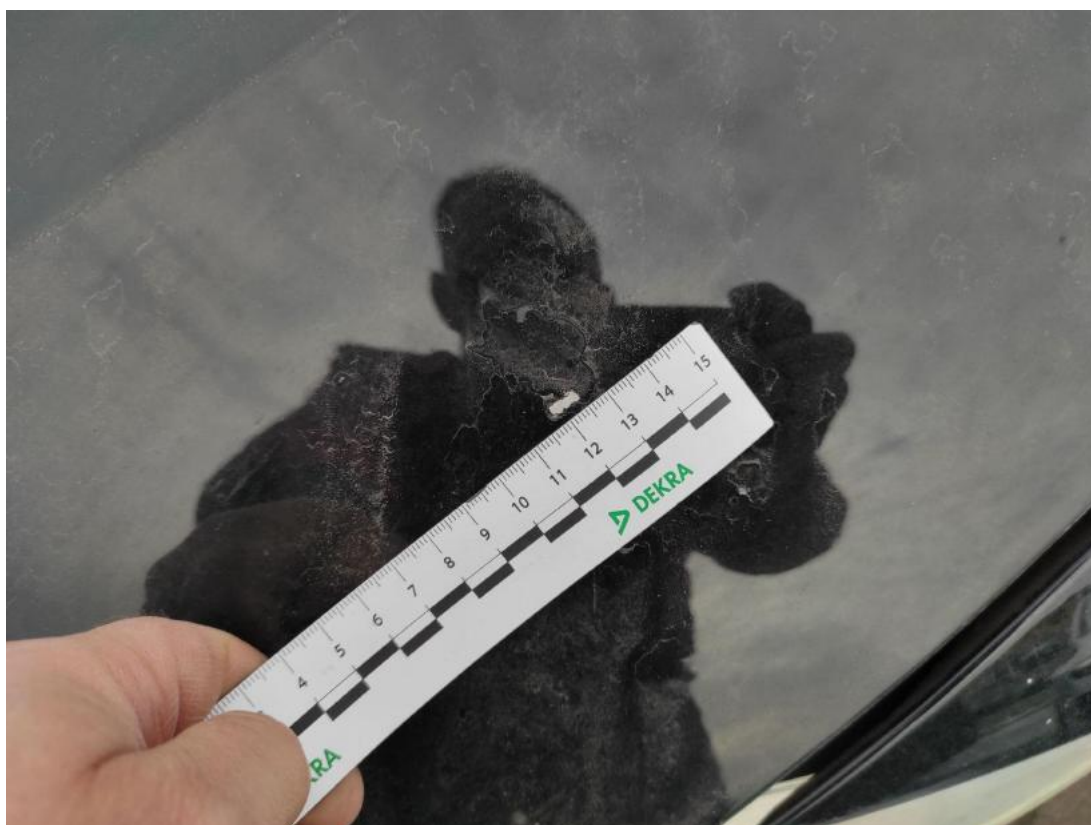
**Fot. 42**

Pokrywa komory silnika - Rysa/odprysk 2

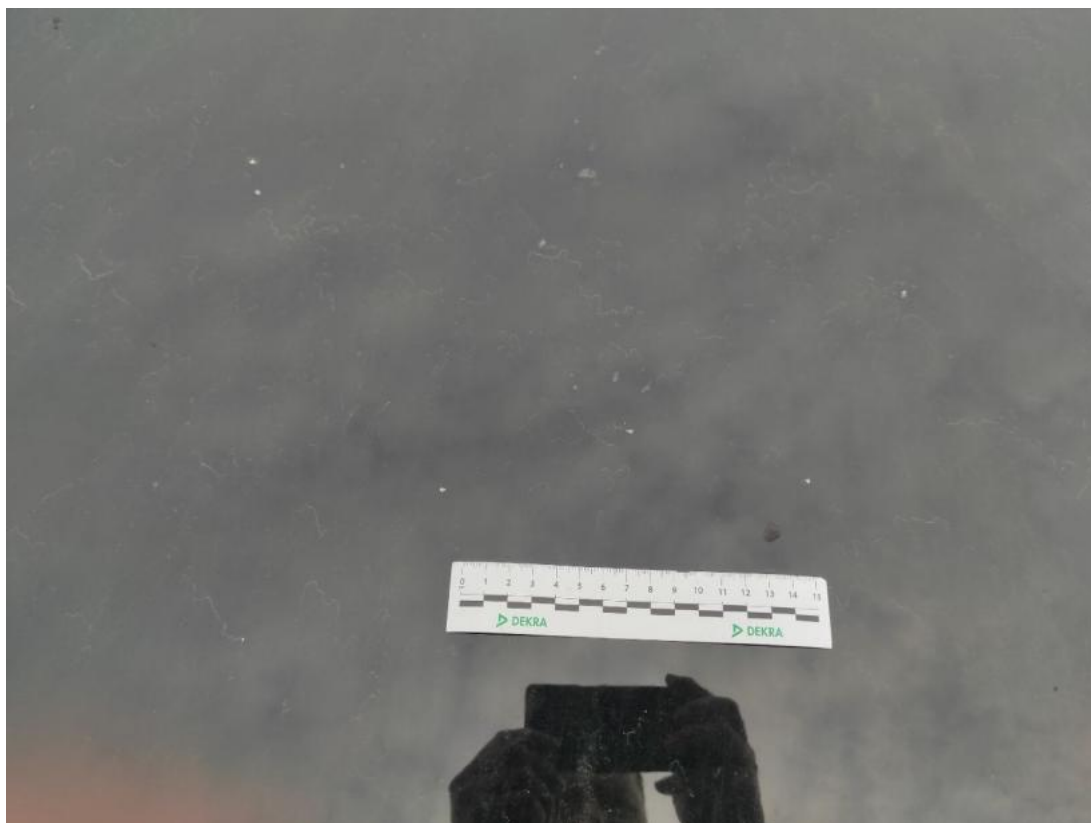
**Fot. 43**

Pokrywa komory silnika() - Rysa/odprysk 3

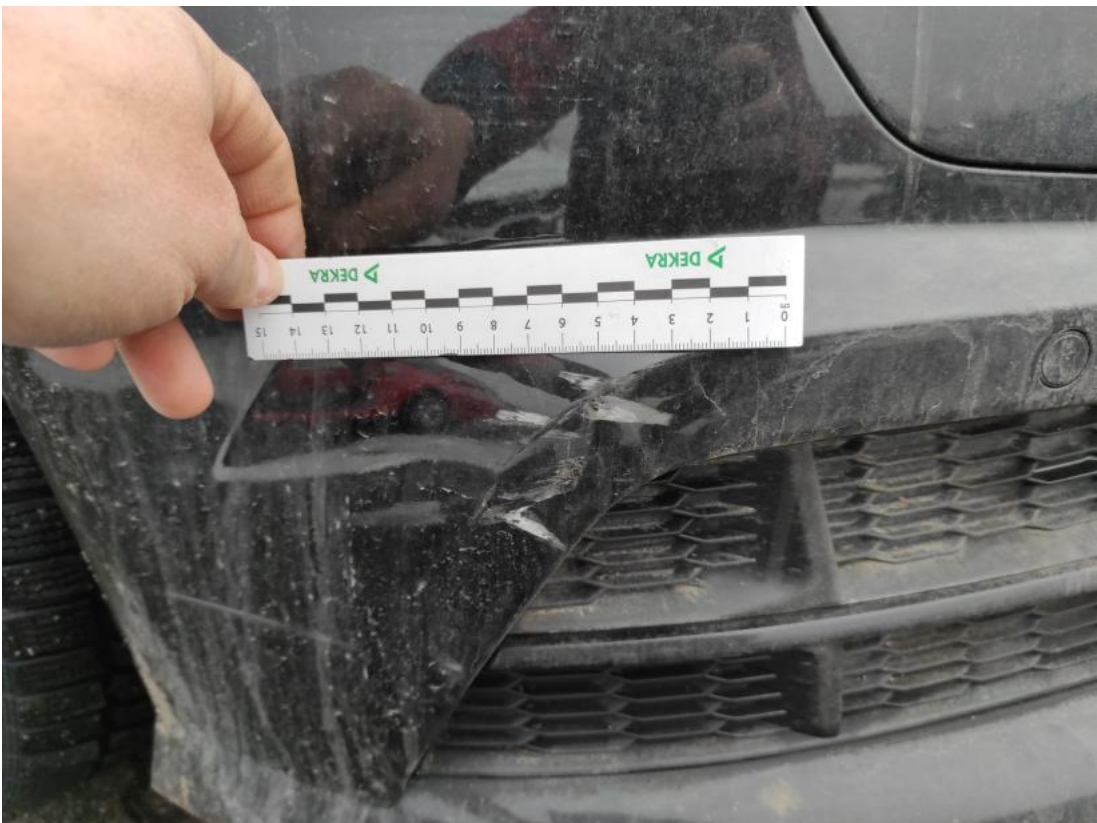
**Fot. 46**

| Poz. | Nazwa pozycji | Opis uszkodzeń | Kwalifik. | Naprawa [rbg] |
|---|---|---|---|---|
| 1 | Okladzina zderzaka przedniego | rysa/odprysk, wgniecenie/odkształcenie, ubytki materiału, pęknięcie | WY | 1.6 |

Zderzak - Rysa/odprysk 1

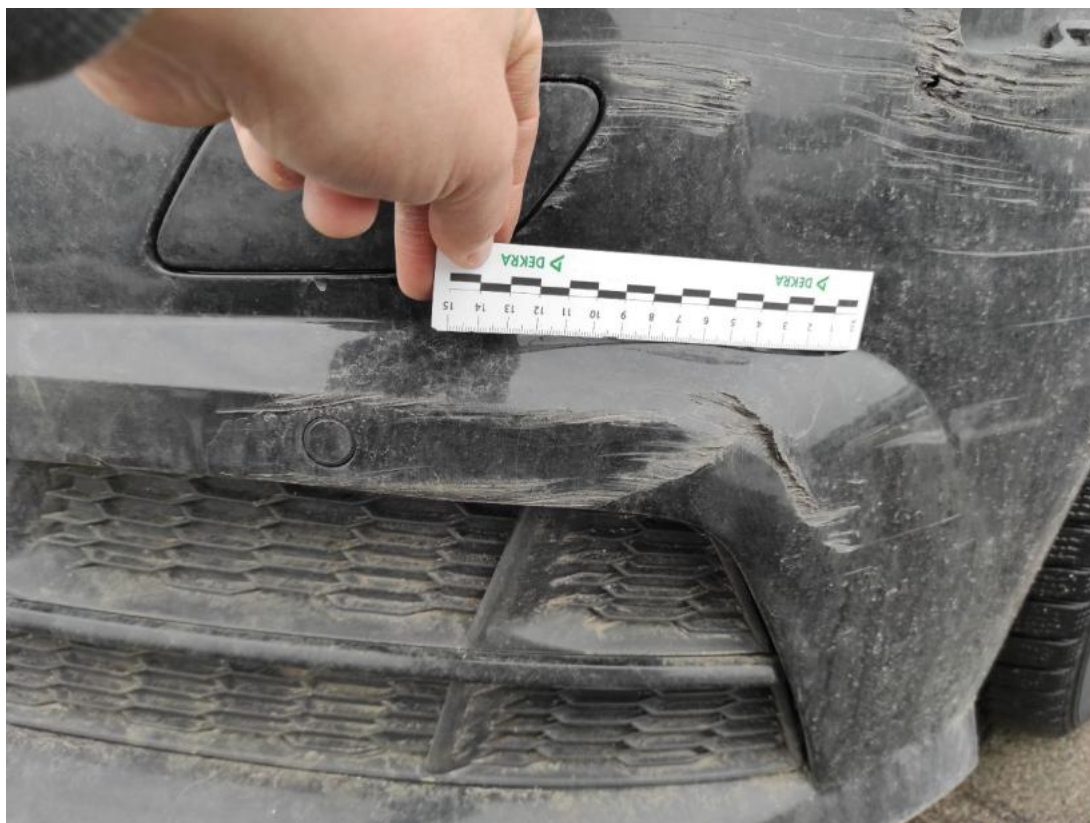
**Fot. 47**

Zderzak - Wgniecenie/odkształcenie 1

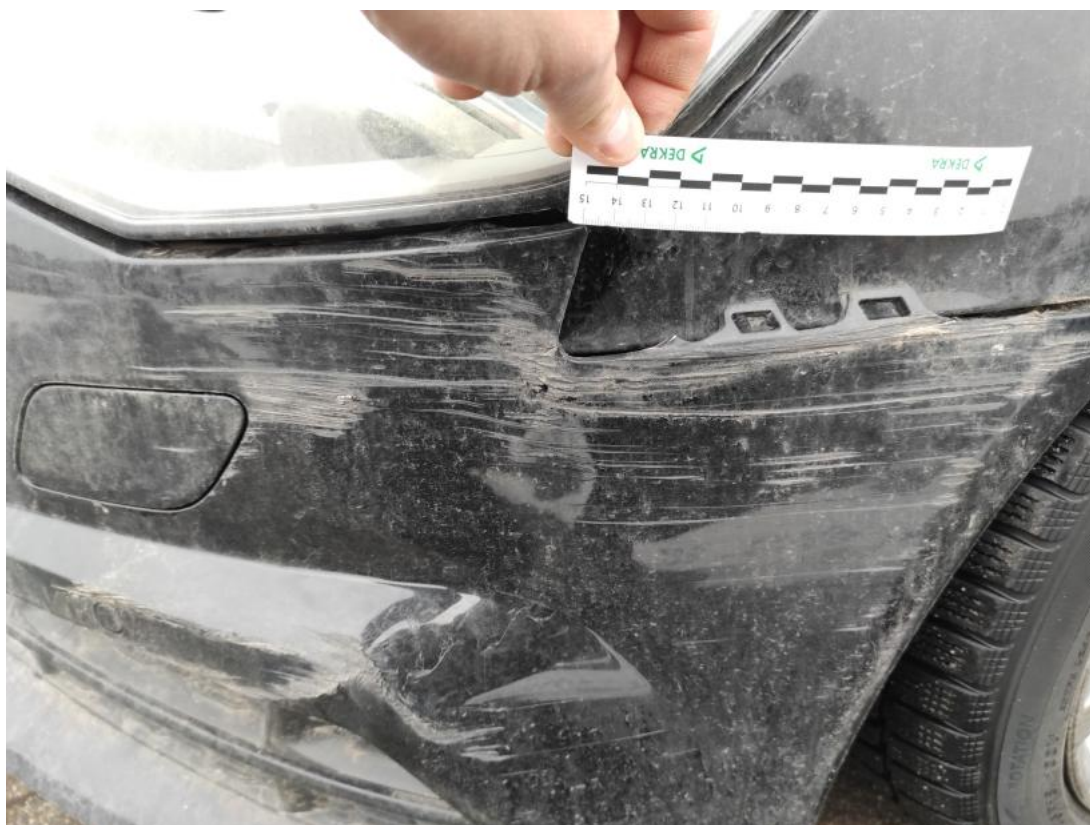
**Fot. 48**

Zderzak - Pęknięcie/rozerwanie 1

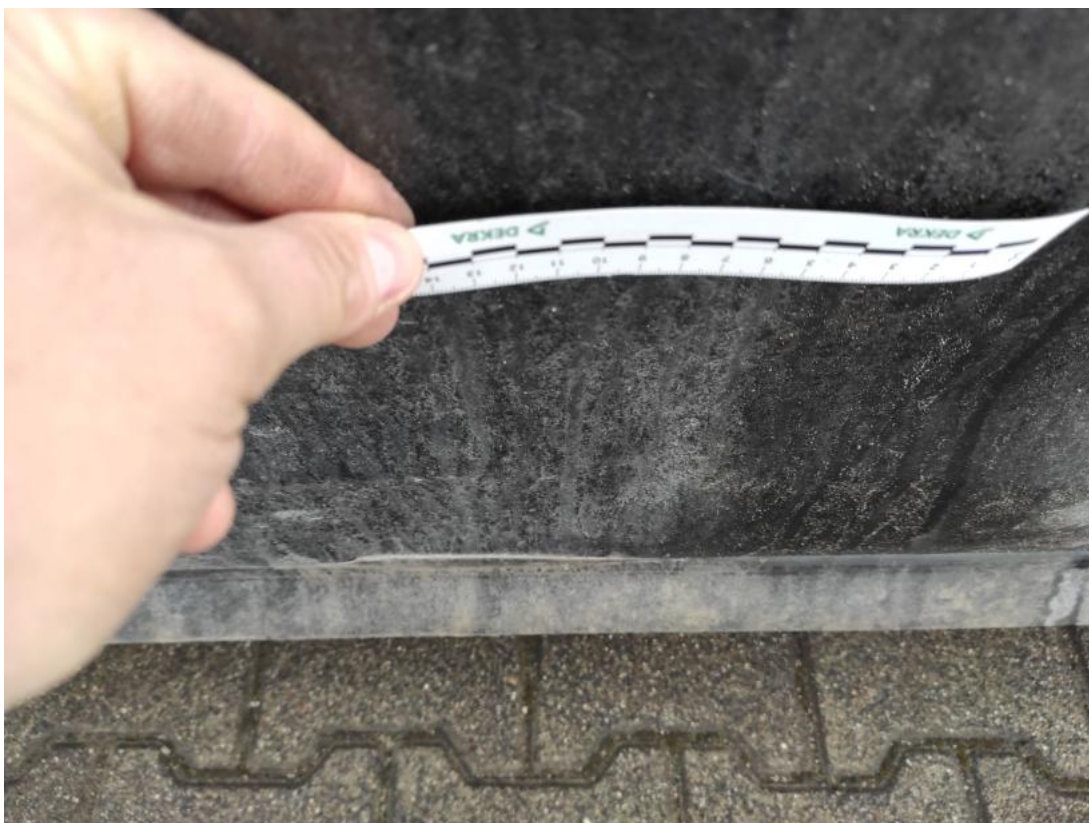
**Fot. 51**

| Poz. | Nazwa pozycji | Opis uszkodzeń | Kwalifik. | Naprawa [rbg] |
|---|---|---|---|---|
| 6 | Drzwi przednie (nieuzbrojone) R | rysa/odprysk, wgniecenie/odkształcenie | NA | 0.8 |

Drzwi przednie P - Wgniecenie/odkształcenie 1

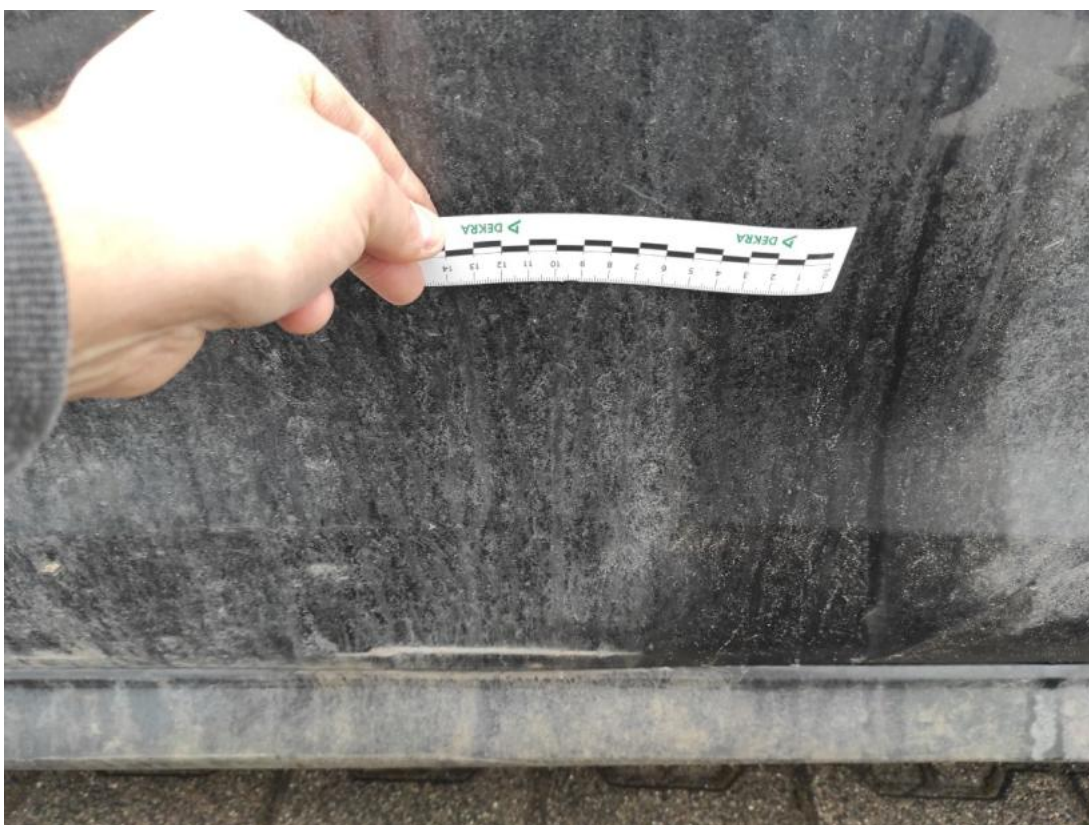
**Fot. 52**

Drzwi przednie P - Wgniecenie/odkształcenie 2

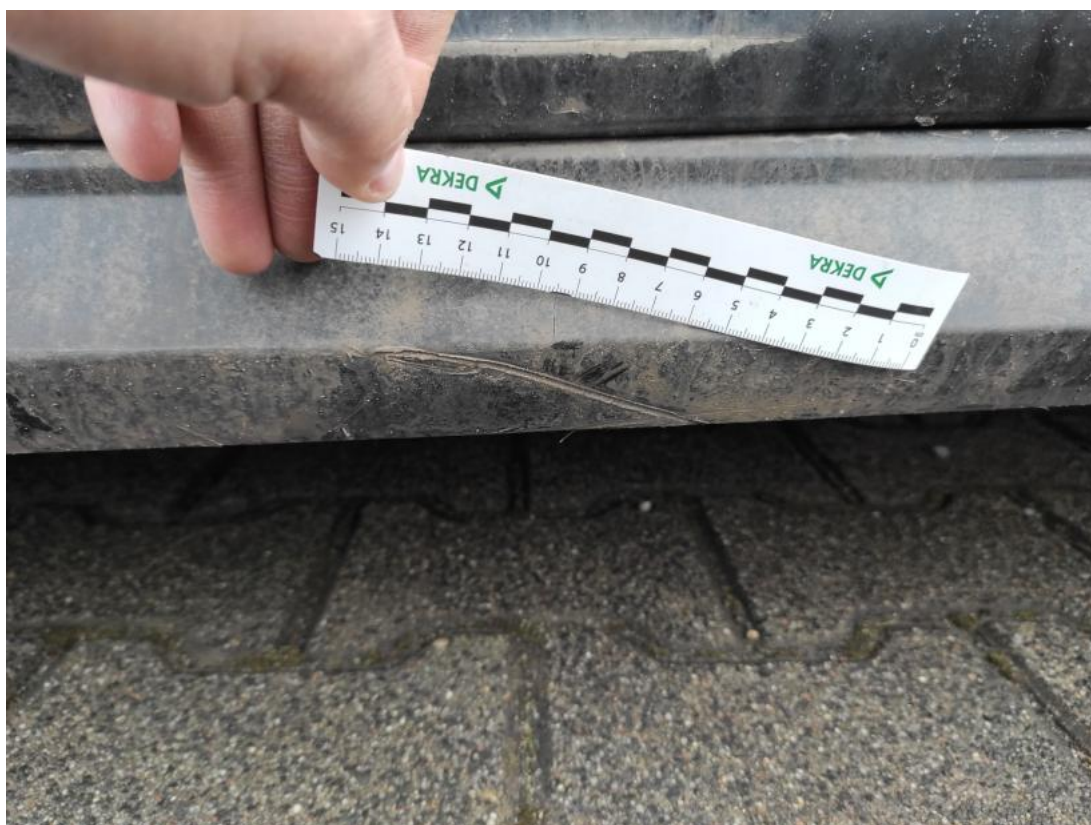
**Fot. 54**

| Poz. | Nazwa pozycji | Opis uszkodzeń | Kwalifik. | Naprawa [rbg] |
|---|---|---|---|---|
| 7 | Nakładka progu zewn. R | rysa/odprysk | NA | 0.5 |

Próg P - Wgniecenie/odkształcenie 1

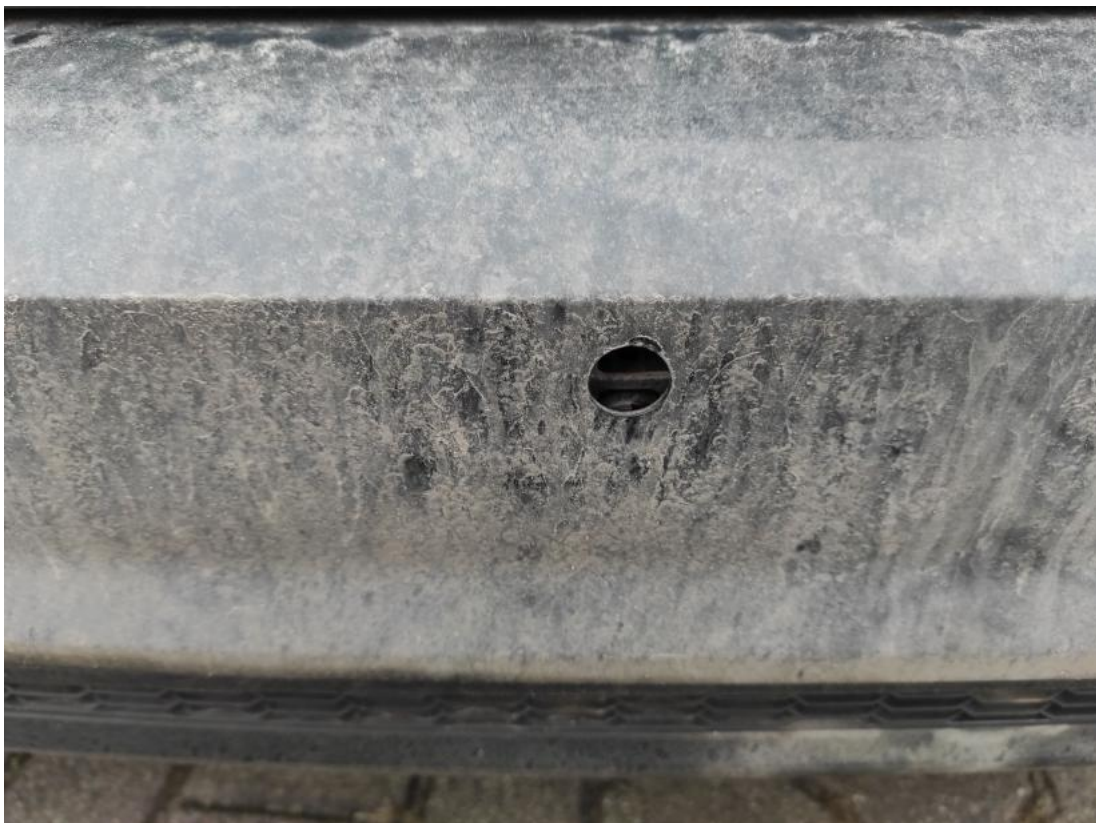
**Fot. 56**

| Poz. | Nazwa pozycji | Opis uszkodzeń | Kwalifik. | Naprawa [rbg] |
|---|---|---|---|---|
| 2 | Czujnik odstępny tylny, boczny wew. R | brak | WY | 0.3 |

Czujniki parkowania tył - Inne 1

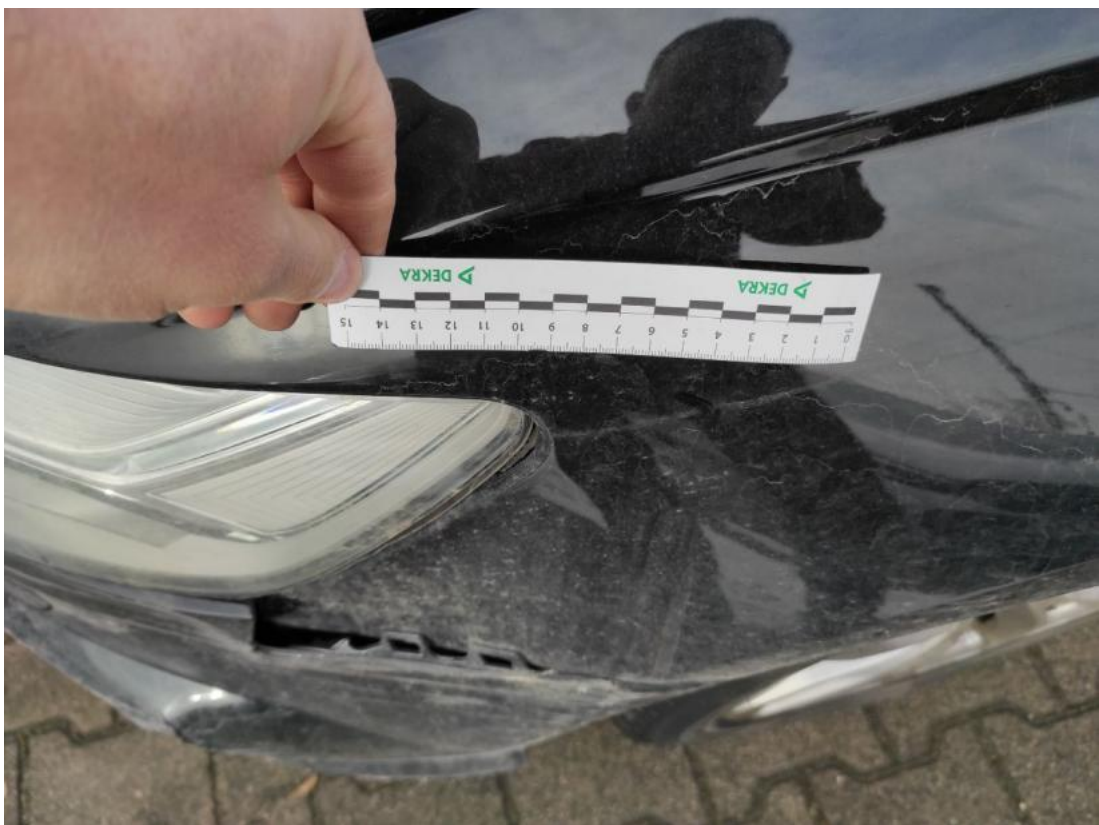
**Fot. 58**

| Poz. | Nazwa pozycji | Opis uszkodzeń | Kwalifik. | Naprawa [rbg] |
|---|---|---|---|---|
| 4 | Blotnik przedni L | wgniecenie/odkształcenie | NA | 1.2 |

Błotnik przedni L - Wgniecenie/odkształcenie 1

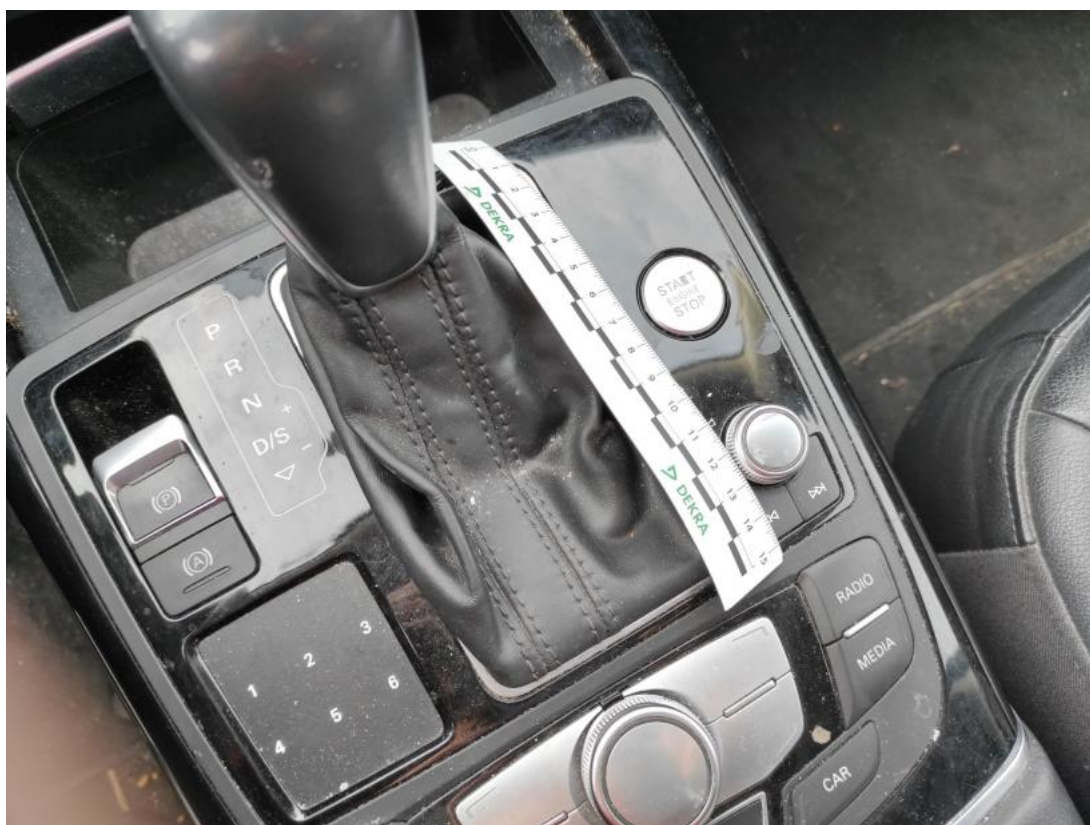
**Fot. 60**

| Poz. | Nazwa pozycji | Opis uszkodzeń | Kwalifik. | Naprawa [rbg] |
|---|---|---|---|---|
| 9 | Konsola środkowa | zarysowanie | | |

Konsola środkowa - Rysa/odprysk 1

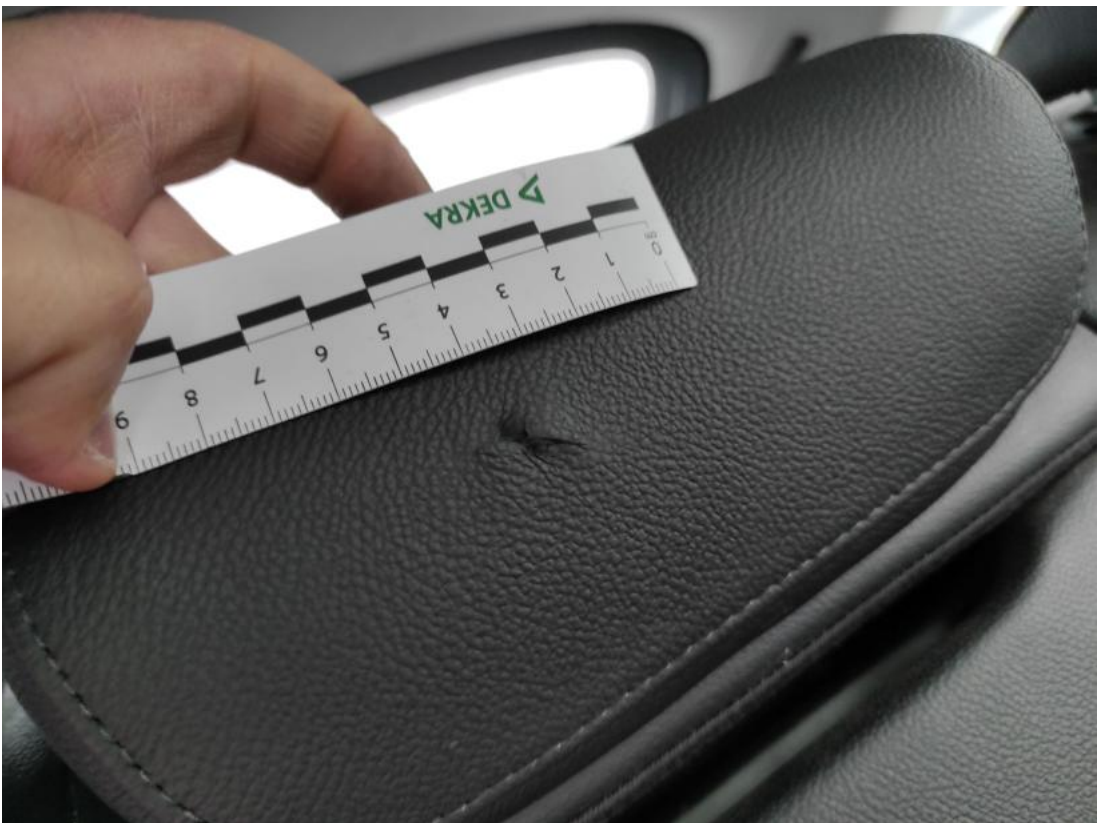
**Fot. 62**

| Poz. | Nazwa pozycji | Opis uszkodzeń | Kwalifik. | Naprawa [rbg] |
|---|---|---|---|---|
| 3 | Zaglówek środkowy 2.rząd | rozerwanie | WY | 0.2 |

Zaglówek śr. kanapy tyl. - Pęknięcie/rozerwanie 1

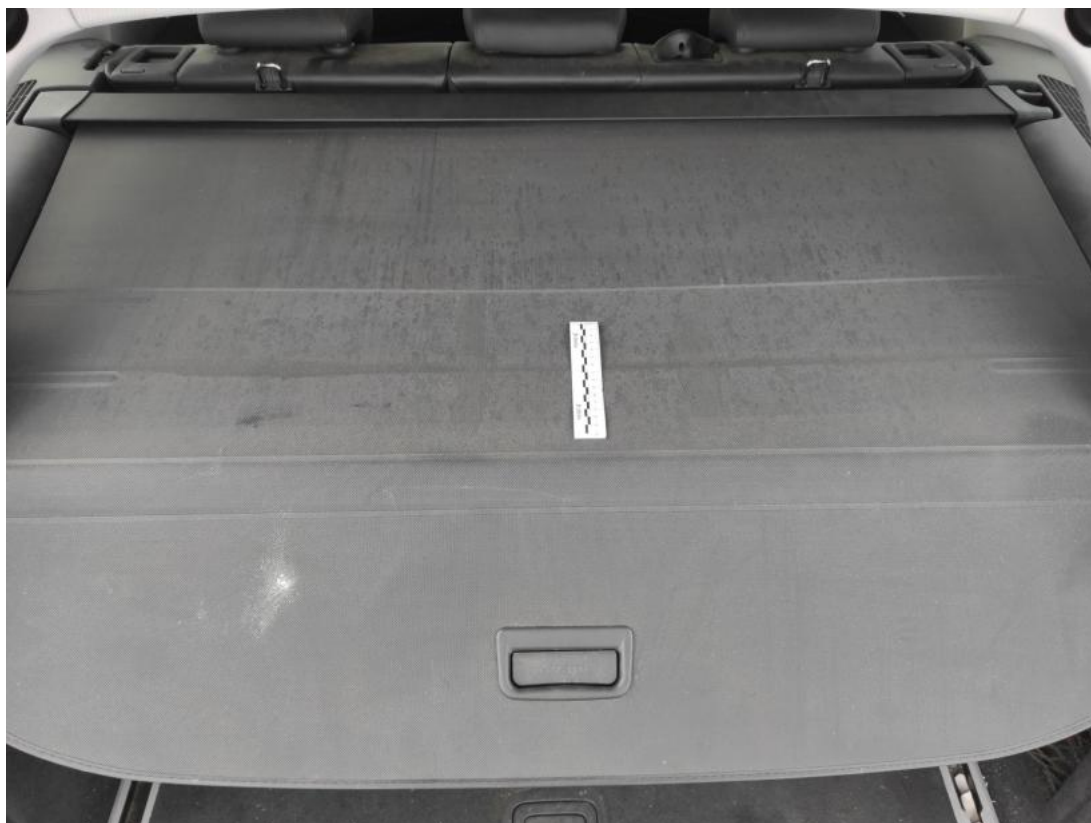
**Fot. 63**

Półka/roleta tylna - Inne 1

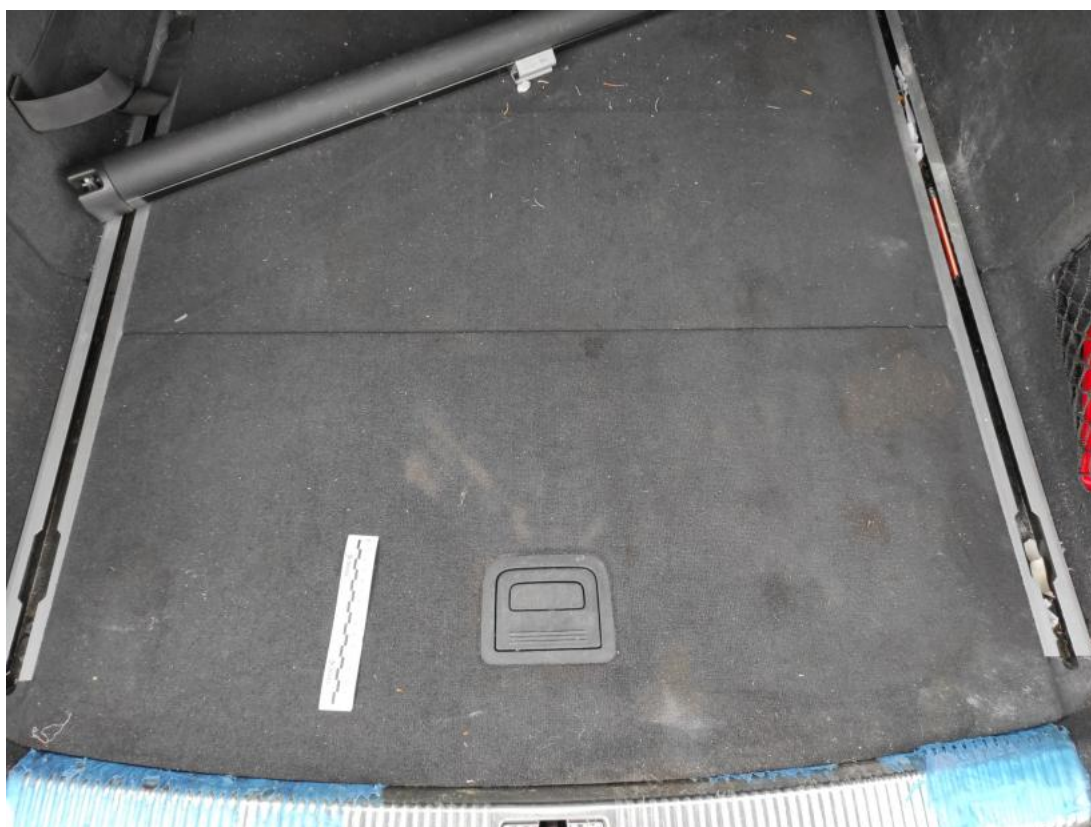
**Fot. 64**

Wykładzina podłogi bagażnika - Inne 1
