## Raport z oględzin pojazdu

| Numer raportu | 217882/1/26-11401 | Data raportu | 23-01-2026 |

| Marka, model | OPEL Insignia B Grand Sport ... |
| Numer rejestracyjny | DW6WM52 |

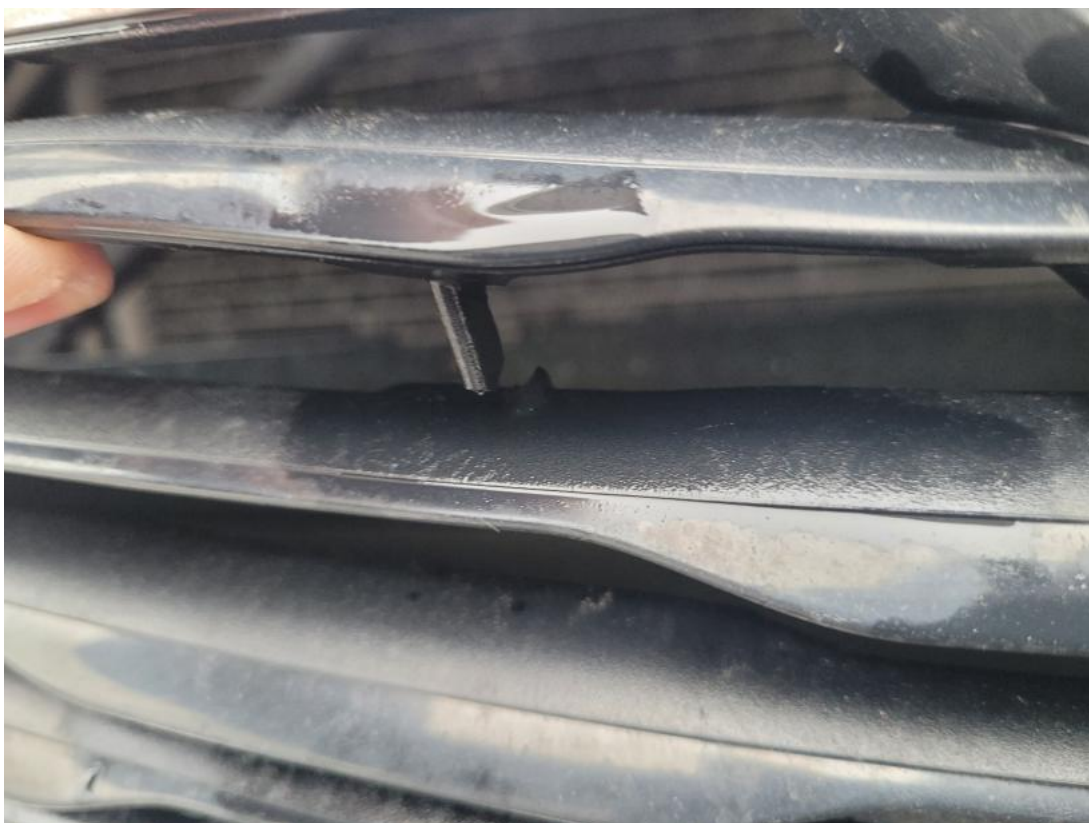
**Fot. 35**

| Poz. | Nazwa pozycji | Opis uszkodzeń | Kwalifik. | Naprawa [rbg] |
|---|---|---|---|---|
| 1 | Ośłona chłodnicy | pęknięcie | WY | 0.7 |

Atrapa przednia - Pęknięcie/rozerwanie 1

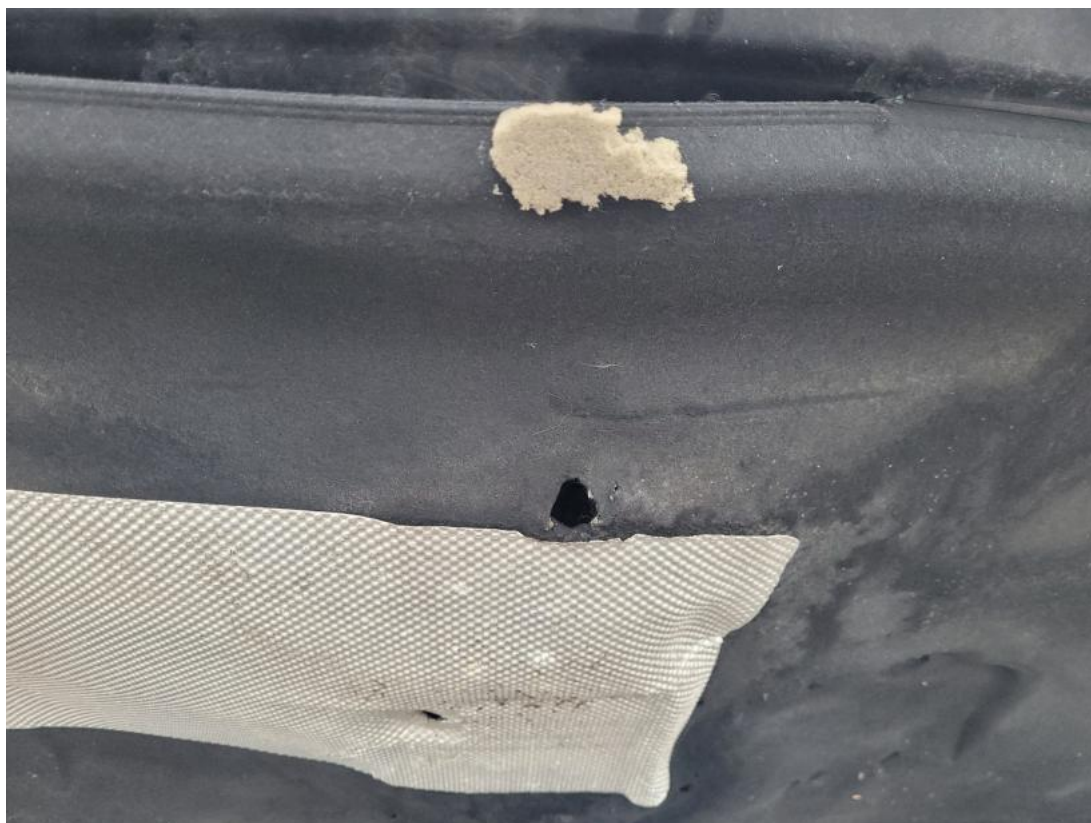
**Fot. 37**

| Poz. | Nazwa pozycji | Opis uszkodzeń | Kwalifik. | Naprawa [rbg] |
|---|---|---|---|---|
| 2 | Wykładzina tłumiąca pokrywy przedniej | rozerwanie | WY | 0.2 |

Wykładzina pokrywy komory silnika - Pęknięcie/rozerwanie 1

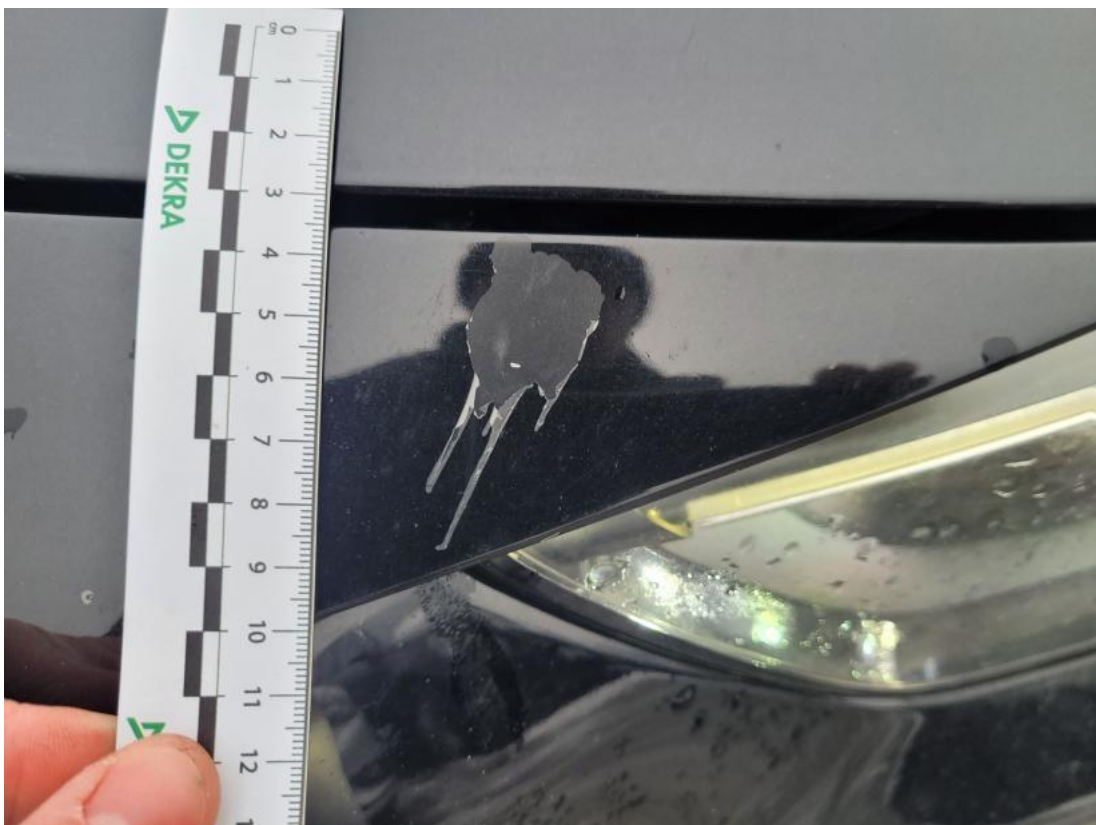
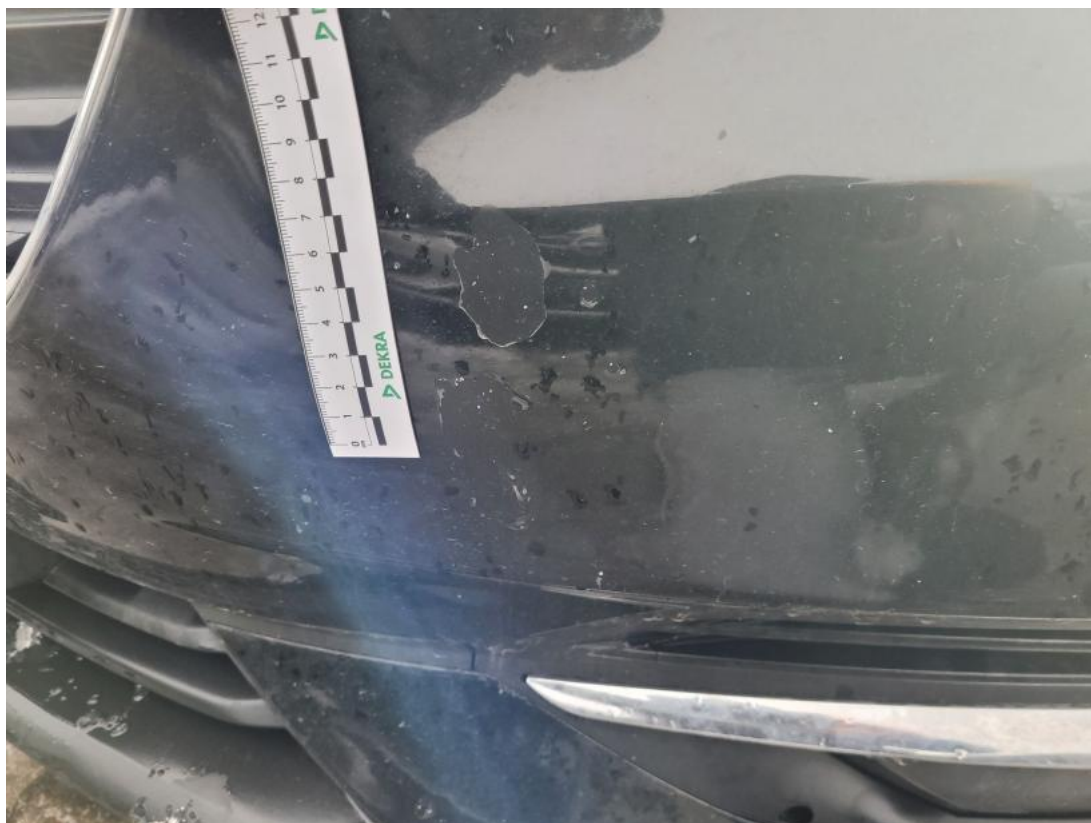
| Poz. | Nazwa pozycji | Opis uszkodzeń | Kwalifik. | Naprawa [rbg] |
|---|---|---|---|---|
| 4 | Okładzina zderzaka przedniego | rysa/odprysk, łuszczenie powłoki lakierowej | NA | 1 |

Zderzak - Inne 1

Zderzak - Inne 2

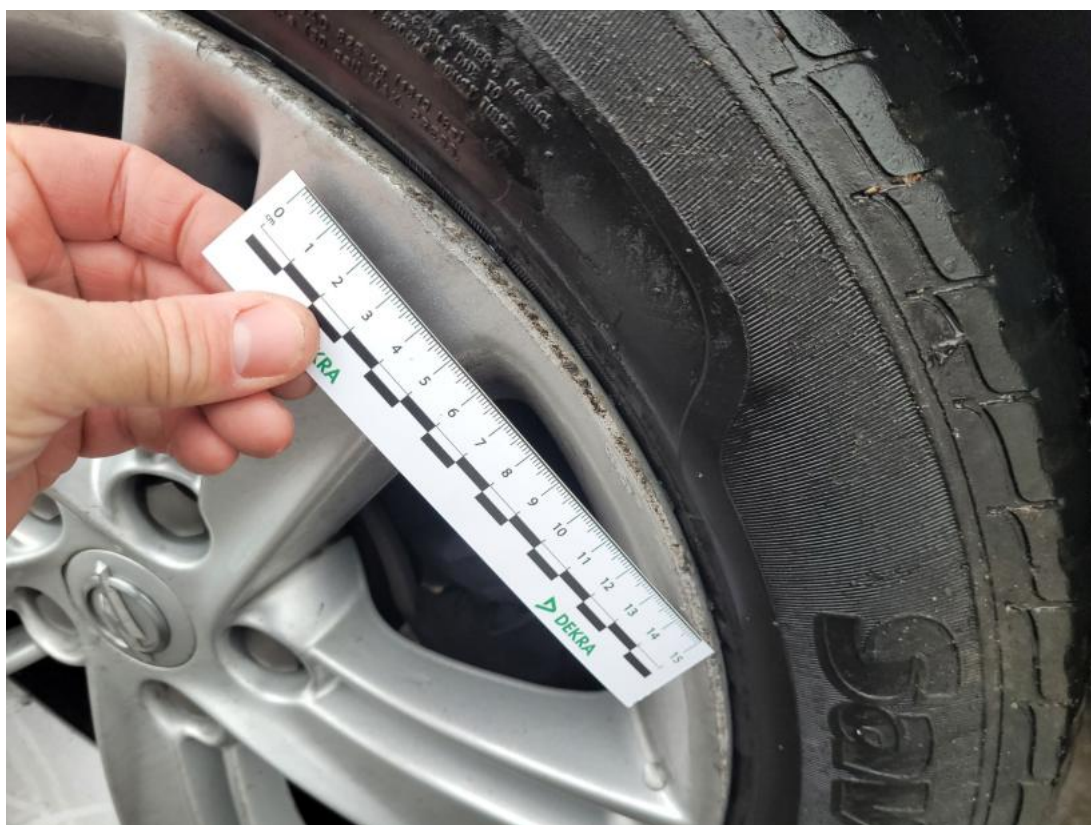
**Fot. 42**

| Poz. | Nazwa pozycji | Opis uszkodzeń | Kwalifik. | Naprawa [rbg] |
|---|---|---|---|---|
| 8 | Tarcza koła aluminiowa przód R | rysa/odprysk, ubytki materiału | NA | 2 |

Felga aluminiowa przednia P - Rysa/odprysk 1

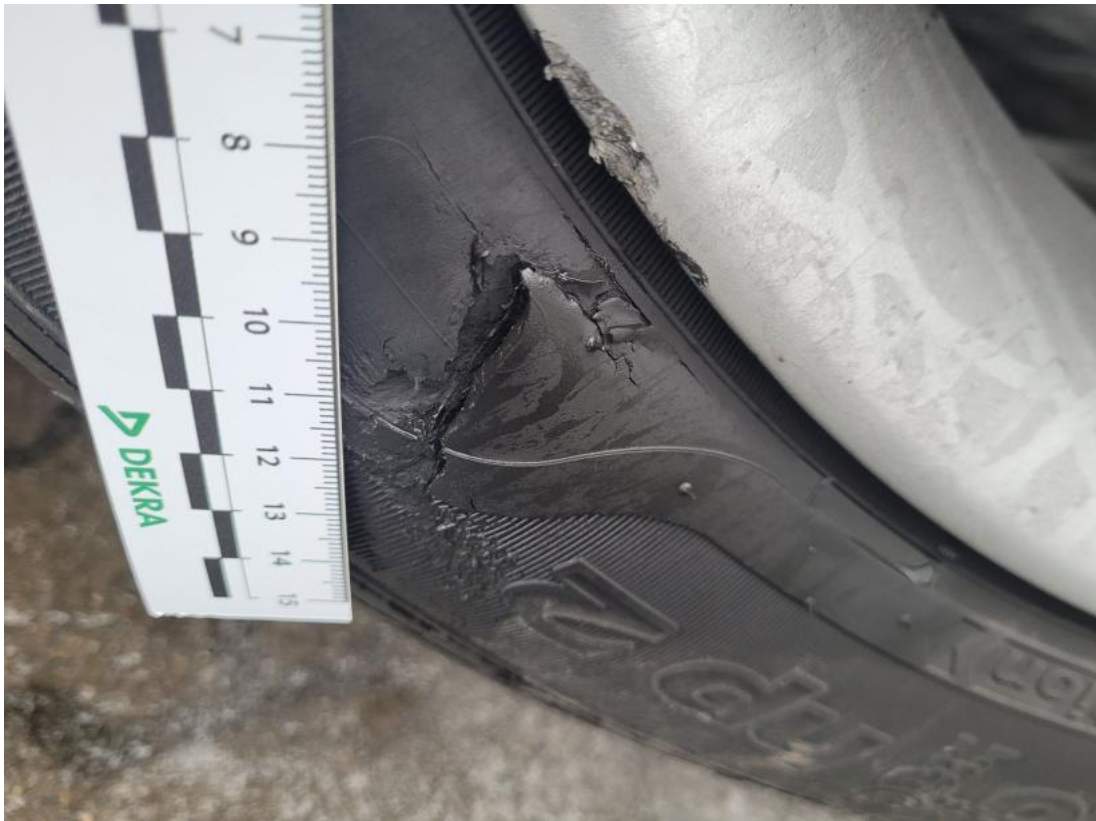
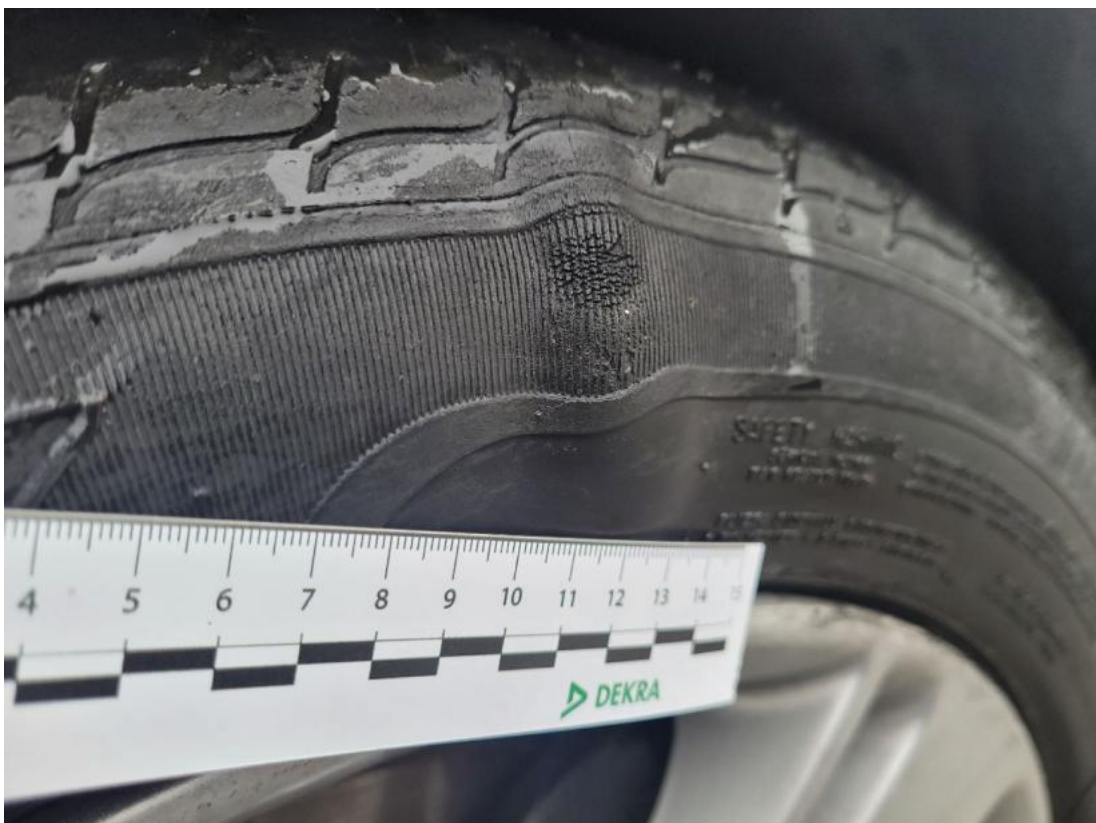
| Poz. | Nazwa pozycji | Opis uszkodzeń | Kwalifik. | Naprawa [rbg] |
|---|---|---|---|---|
| 3 | Opona przód R | rozerwanie, wgniecenie/odkształcenie | WY | 0.3 |

Opona przednia P - Pęknięcie/rozerwanie 1

Opona przednia P - Inne 1

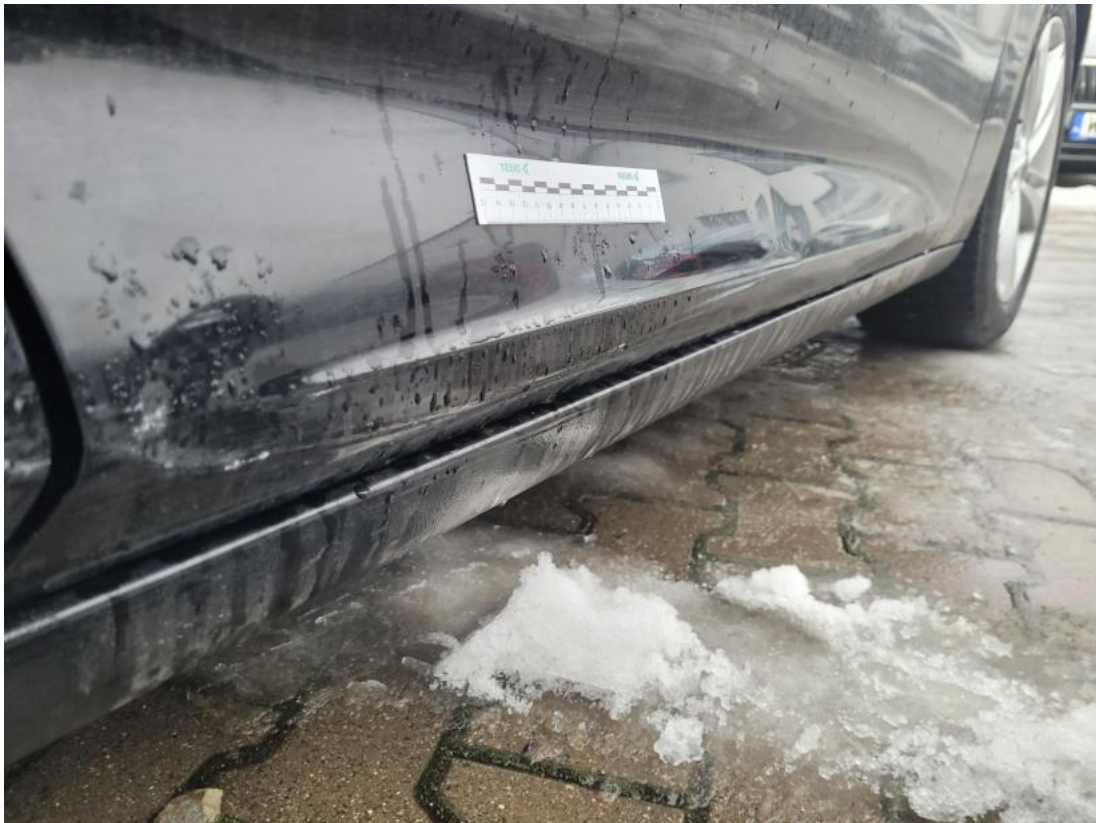
**Fot. 47**

| Poz. | Nazwa pozycji | Opis uszkodzeń | Kwalifik. | Naprawa [rbg] |
|---|---|---|---|---|
| 5 | Drzwi przednie (nieuzbrojone) R | rysa/odprysk, wgniecenie/odkształcenie | NA | 2.5 |

Drzwi przednie P - Wgniecenie/odkształcenie 1

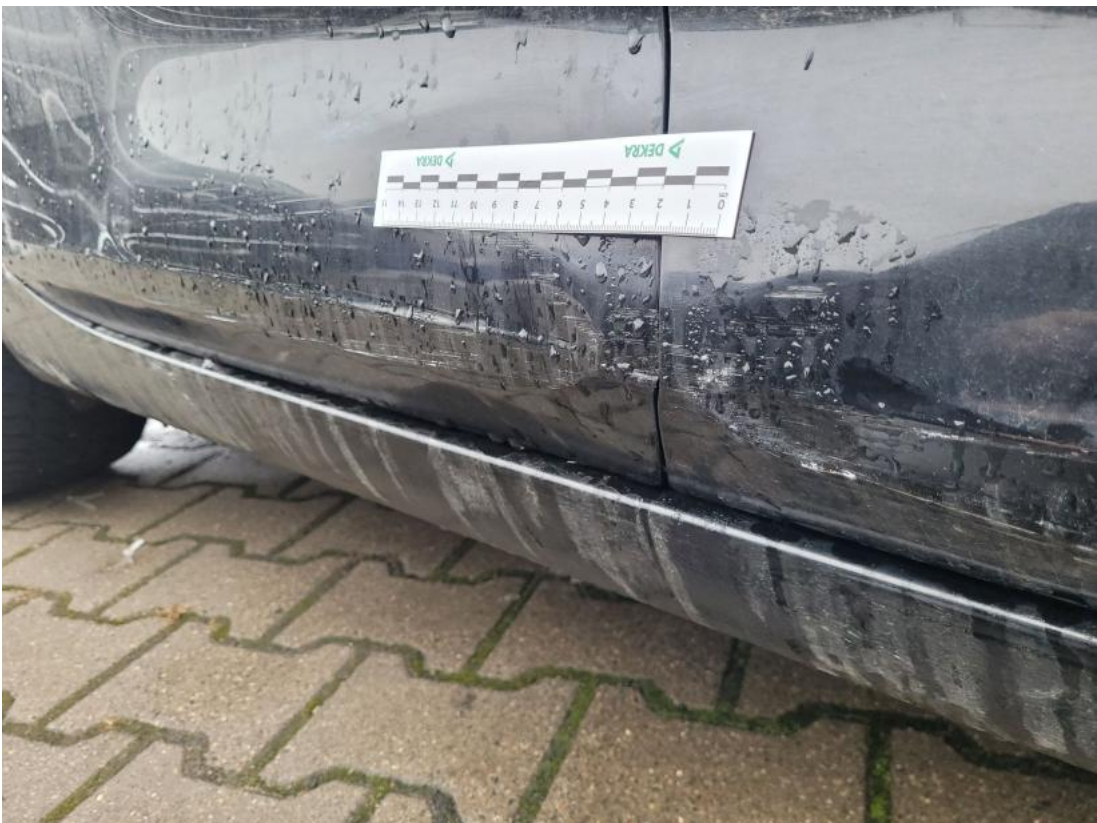
**Fot. 50**

| Poz. | Nazwa pozycji | Opis uszkodzeń | Kwalifik. | Naprawa [rbg] |
|---|---|---|---|---|
| 6 | Drzwi tylne (nieuzbrojone) R | rysa/odprysk, wgniecenie/odkształcenie | NA | 2.5 |

Drzwi tylne P - Wgniecenie/odkształcenie 1

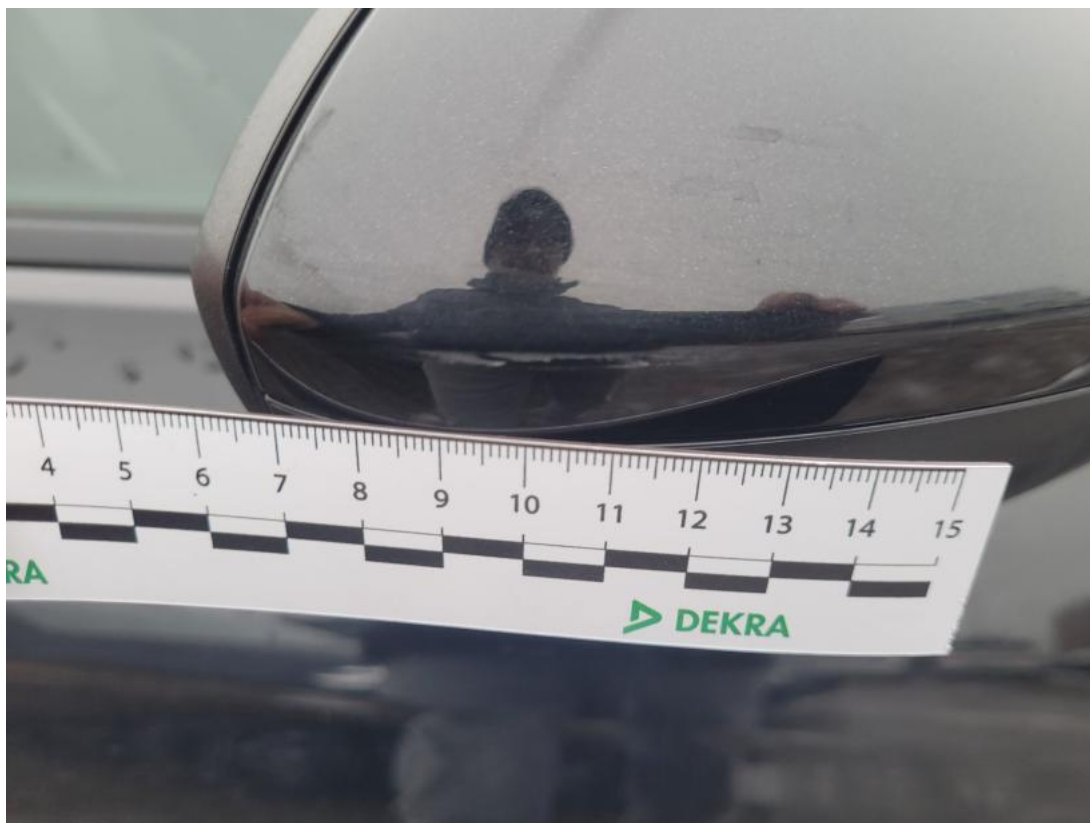
**Fot. 51**

| Poz. | Nazwa pozycji | Opis uszkodzeń | Kwalifik. | Naprawa [rbg] |
|---|---|---|---|---|
| 10 | Ośłona lusterka zewnętrznego R | rysa/odprysk | | |

Obudowa lusterka zew P - Rysa/odprysk 1

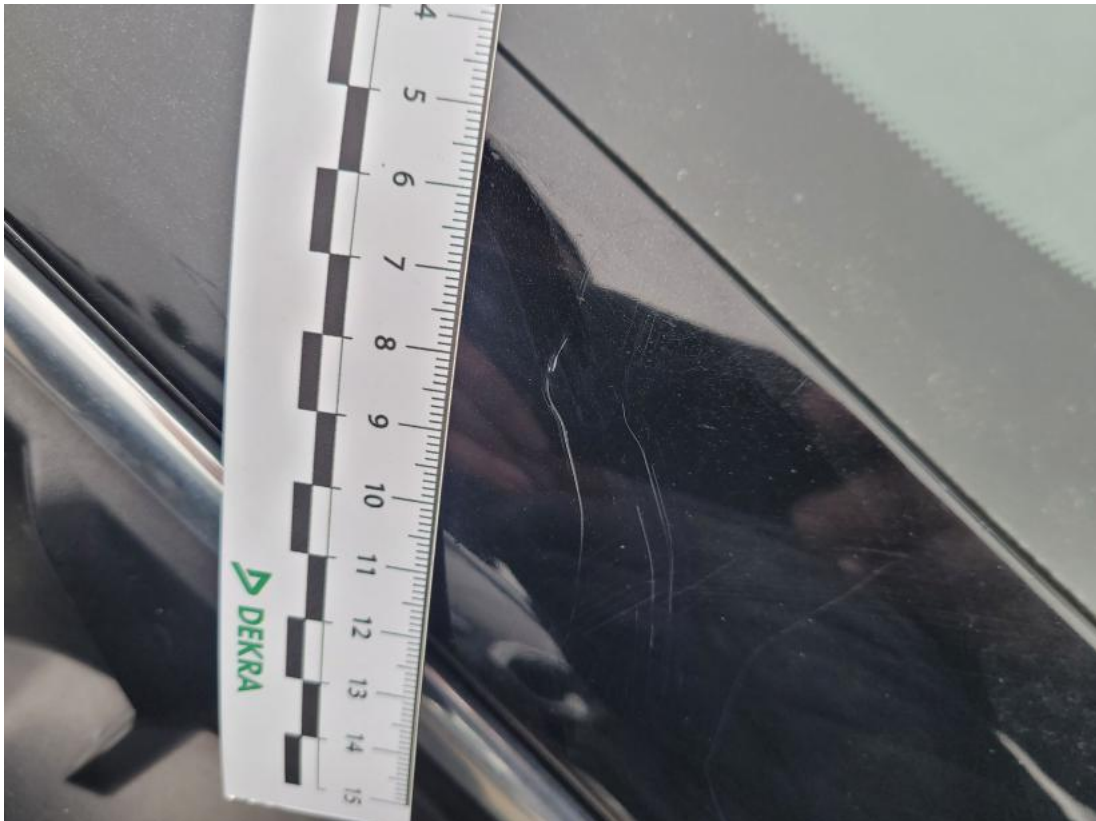
**Fot. 53**

| Poz. | Nazwa pozycji | Opis uszkodzeń | Kwalifik. | Naprawa [rbg] |
|---|---|---|---|---|
| 9 | Słupki przed A z progiem wym.czes R | rysa/odprysk | | |

Słupek przedni P - Rysa/odprysk 1

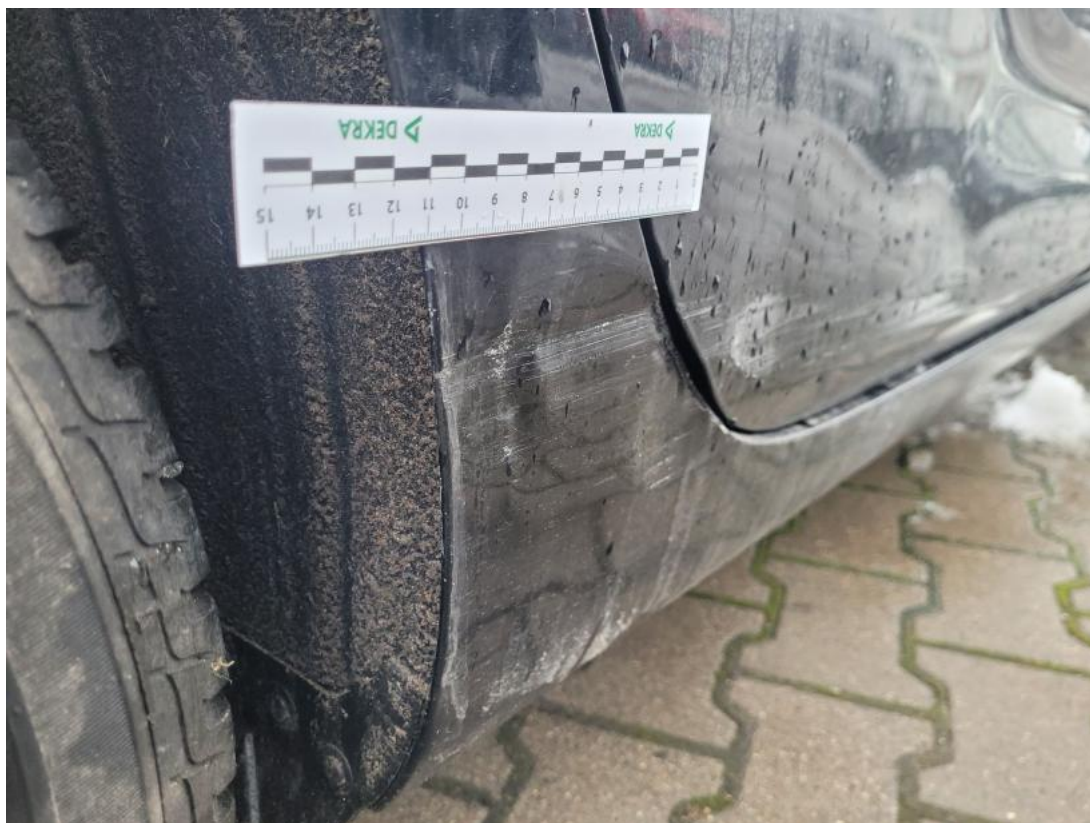
**Fot. 55**

| Poz. | Nazwa pozycji | Opis uszkodzeń | Kwalifik. | Naprawa [rbg] |
|---|---|---|---|---|
| 7 | Błotnik tylny R | rysa/odprysk, wgniecenie/odkształcenie | NA | 1.5 |

Błotnik tylny P / Ściana boczna P - Wgniecenie/odkształcenie 1

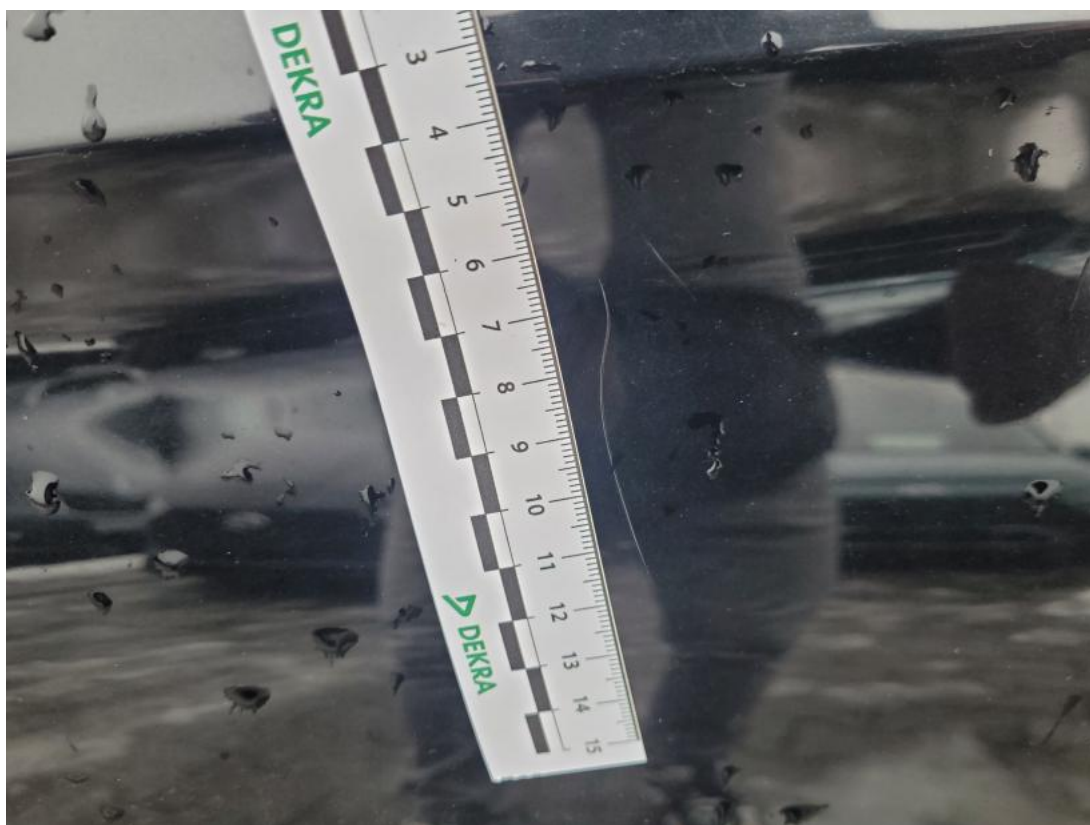
**Fot. 57**

| Poz. | Nazwa pozycji | Opis uszkodzeń | Kwalifik. | Naprawa [rbg] |
|---|---|---|---|---|
| 11 | Drzwi tylne (nieuzbrojone) L | rysa/odprysk | | |

Drzwi tylne L - Rysa/odprysk 1

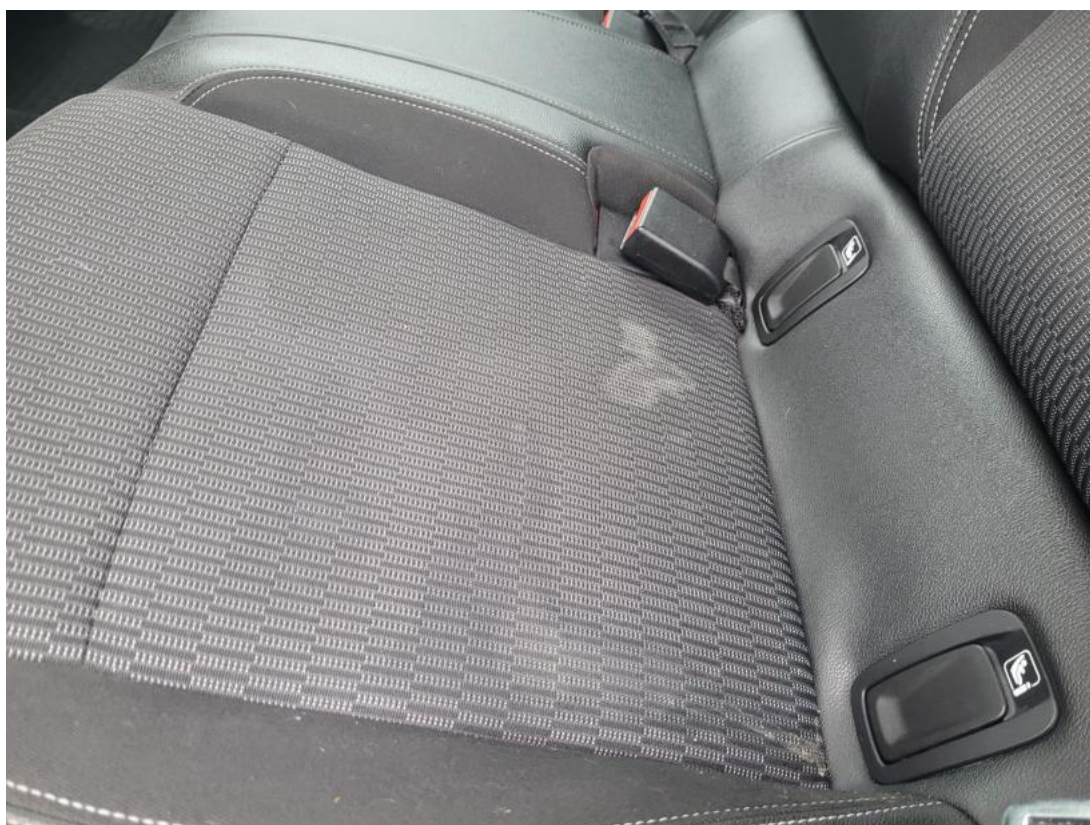
**Fot. 58**

Kanapa tyl. - Inne 1

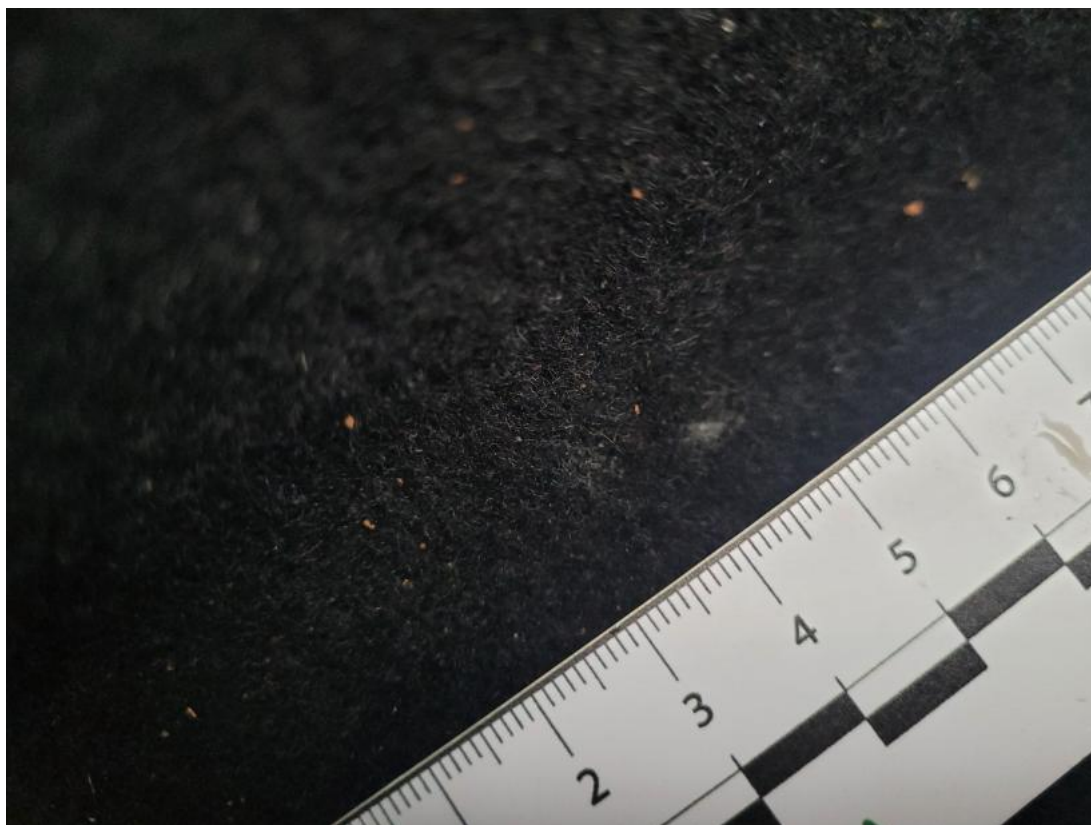
**Fot. 61**

| Poz. | Nazwa pozycji | Opis uszkodzeń | Kwalifik. | Naprawa [rbg] |
|---|---|---|---|---|
| 12 | Dywaniki podłogi przód R | przypalenie | | |

Wykładzina podłogi - Inne 1
