# Zustandsbericht

- Protokoll der Fahrzeugbewertung -

Berichts-Nr: 9810079  
vom: 09.01.2026

**FIN:** WVGZZZ5N2NM170460

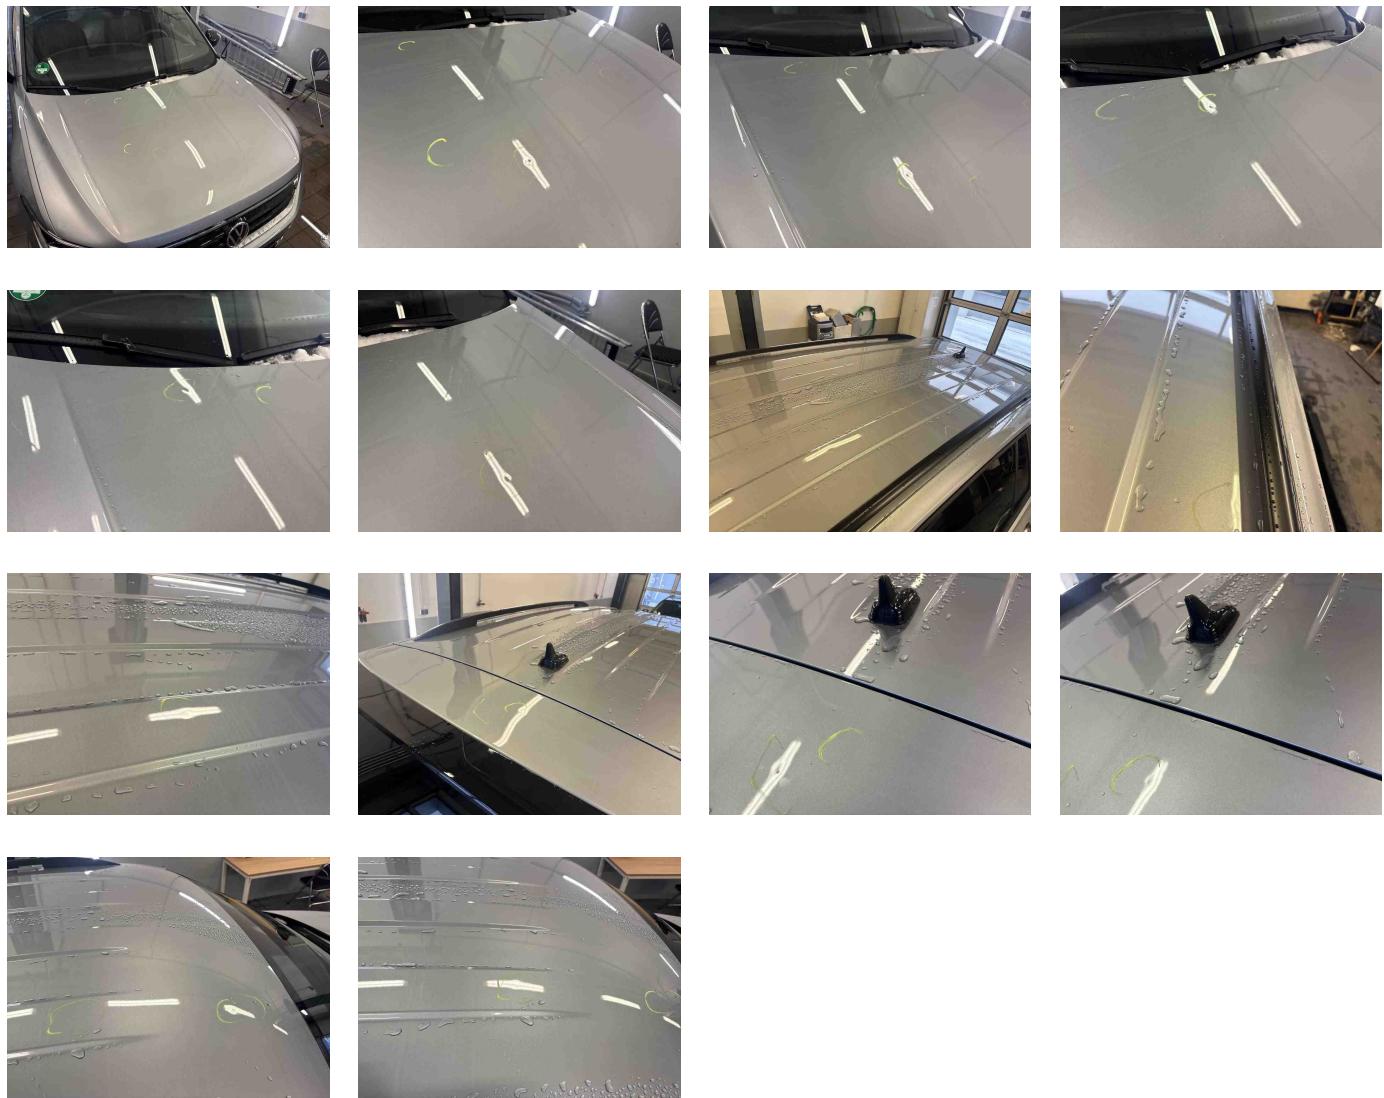
#### 1 - Karosserie - Hagelschaden - Kaltdrücken (Hagel)

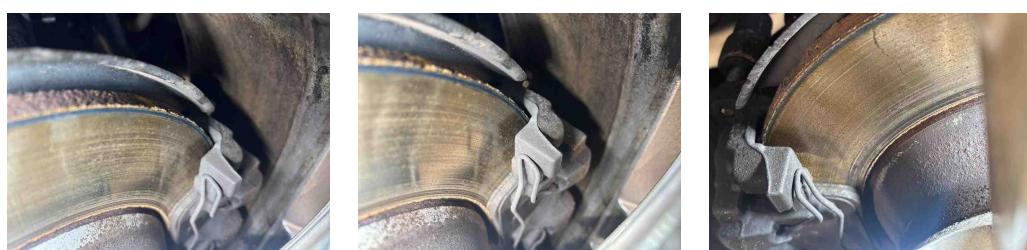
#### 2 - Bremsscheiben hinten - Verschlissen - Ersetzen

Kommentar

inklusive Bremsbeläge
