## Raport z oględzin pojazdu

| Numer raportu | 217647/1/26-11401 | Data raportu | 07-01-2026 |

| Marka, model | RENAULT Clio V 19-23 |
| Numer rejestracyjny | GD2C977 |

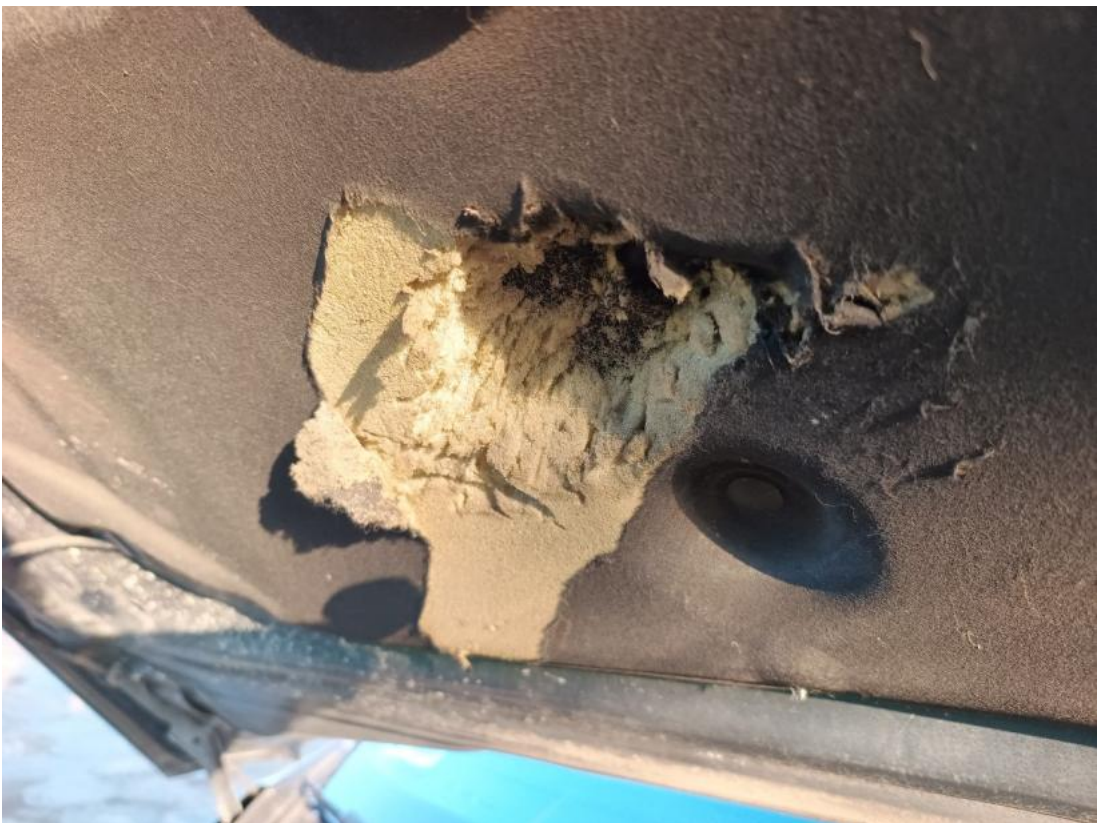
**Fot. 34**

| Poz. | Nazwa pozycji | Opis uszkodzeń | Kwalifik. | Naprawa [rbg] |
|---|---|---|---|---|
| 1 | Wykładzina tłumiąca pokrywy przedniej | rozerwanie | WY | 0.2 |

Wykładzina pokrywy komory silnika - Pęknięcie/rozerwanie 1

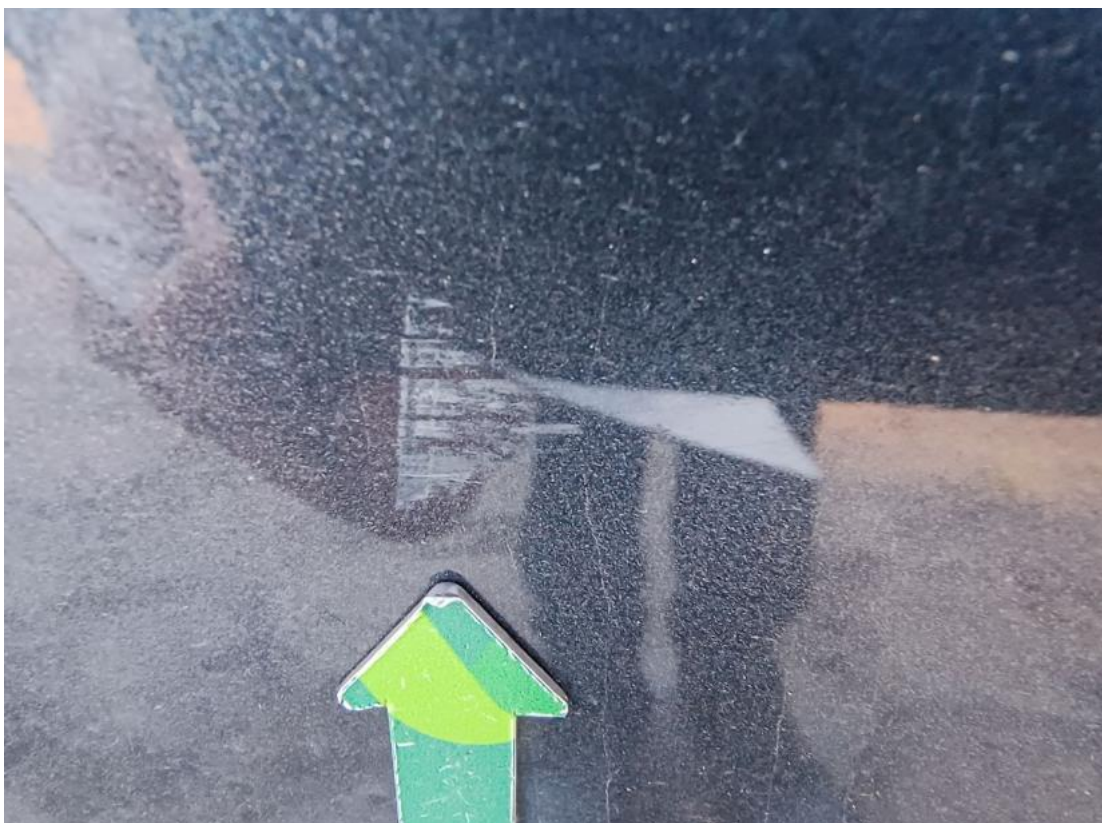
**Fot. 37**

| Poz. | Nazwa pozycji | Opis uszkodzeń | Kwalifik. | Naprawa [rbg] |
|---|---|---|---|---|
| 4 | Błotnik przedni R | rysa/odprysk | | |

Błotnik przedni P - Rysa/odprysk 1

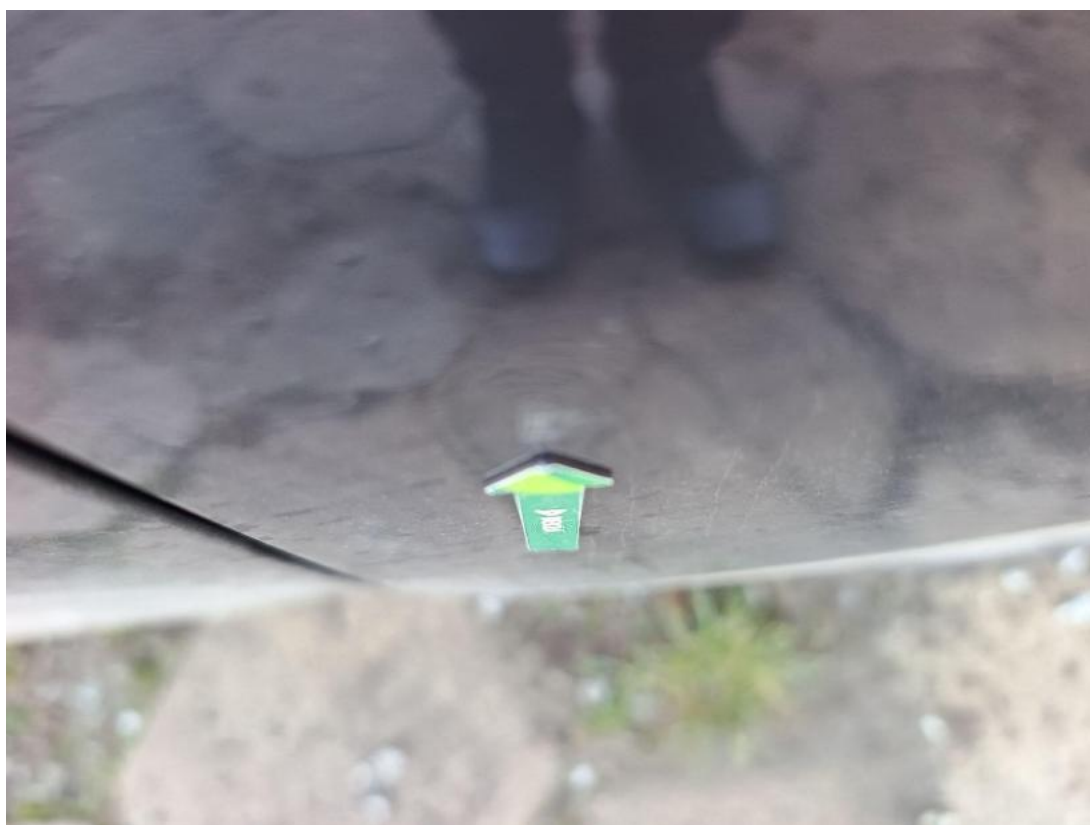
**Fot. 38**

Błotnik przedni P - Wgniecenie/odkształcenie 1

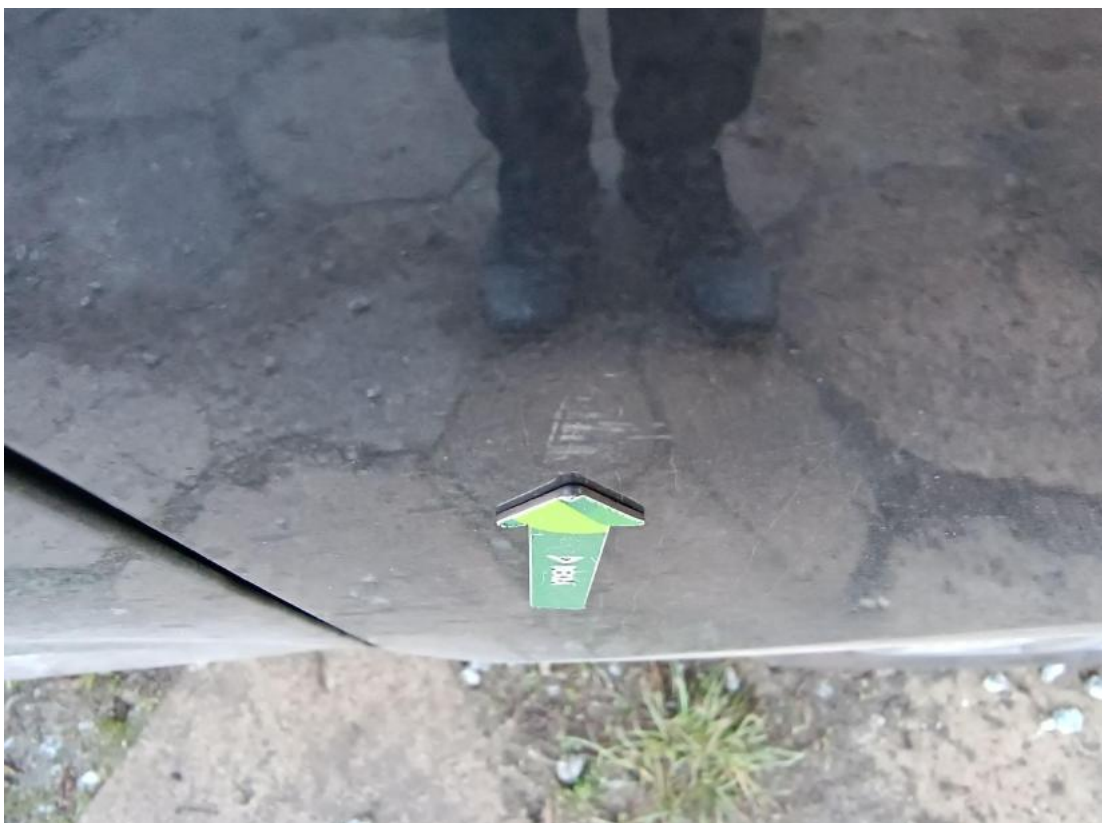
**Fot. 39**

Błotnik przedni P - Wgniecenie/odkształcenie 2

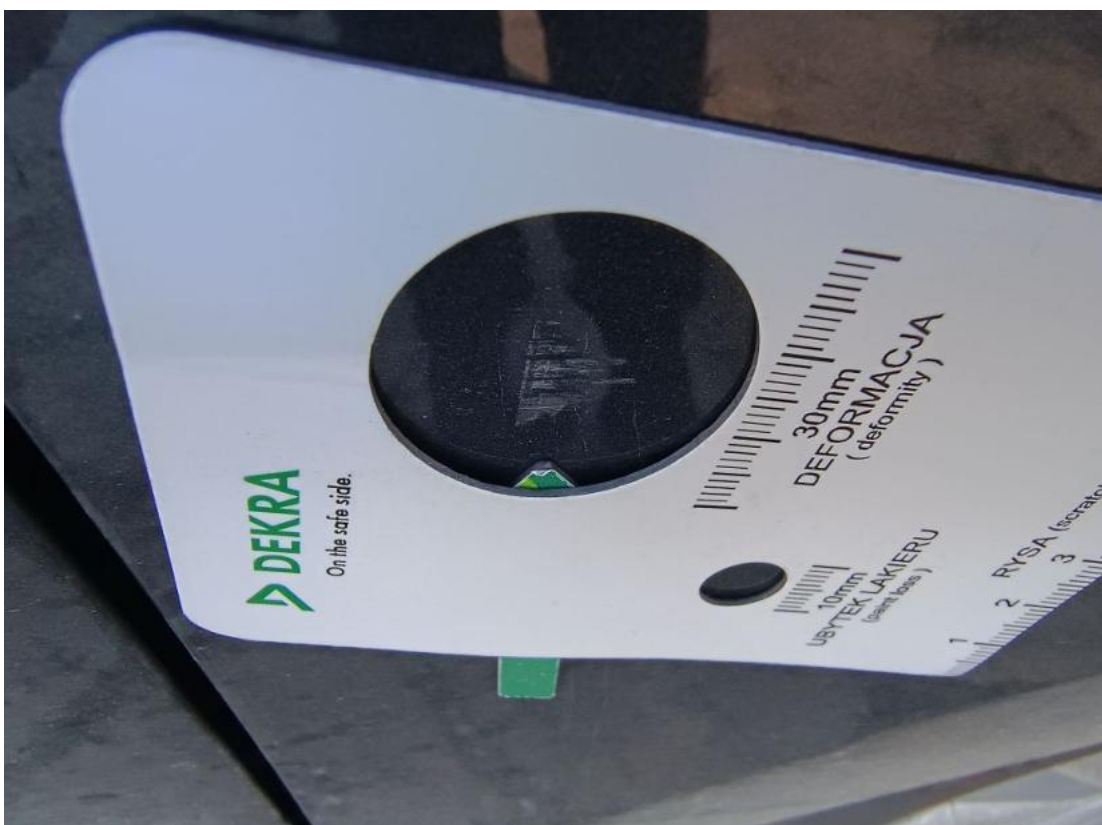
**Fot. 40**

Błotnik przedni P() - Wgniecenie/odkształcenie 3

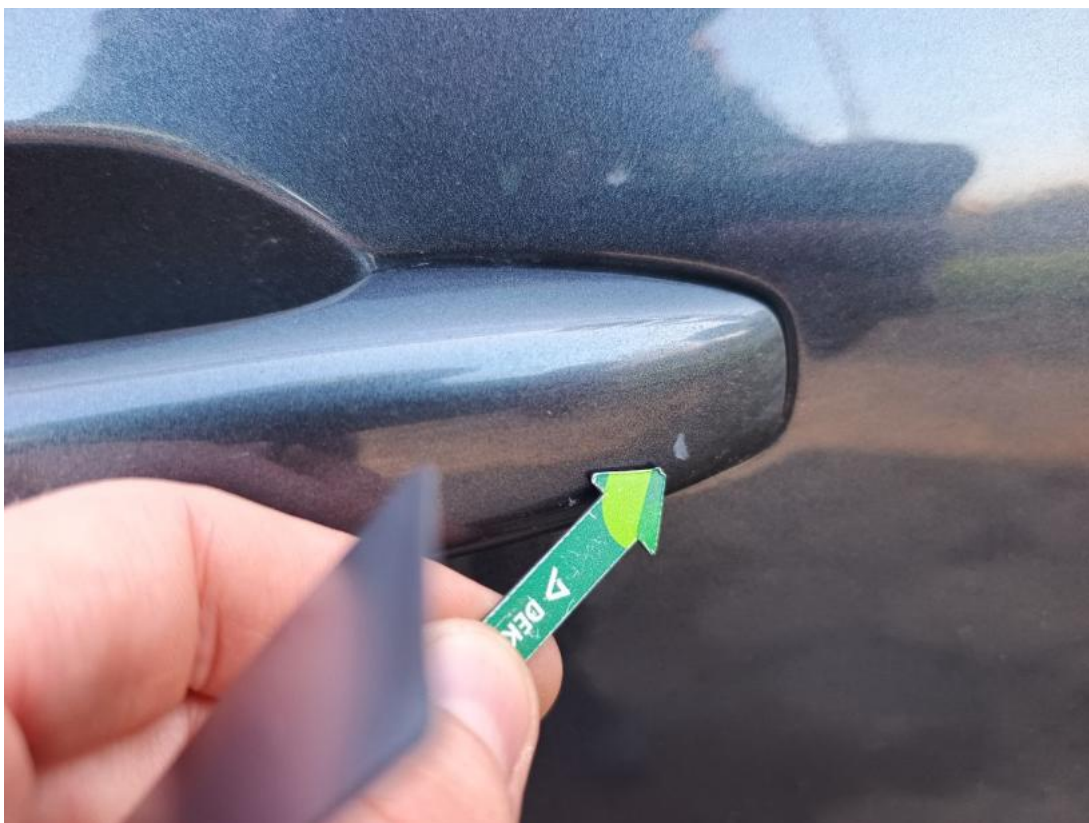
**Fot. 43**

| Poz. | Nazwa pozycji | Opis uszkodzeń | Kwalifik. | Naprawa [rbg] |
|---|---|---|---|---|
| 7 | Klamka zewnętrzna drzwi przednich R | rysa/odprysk | | |

Klamka drzwi prz P - Rysa/odprysk 1

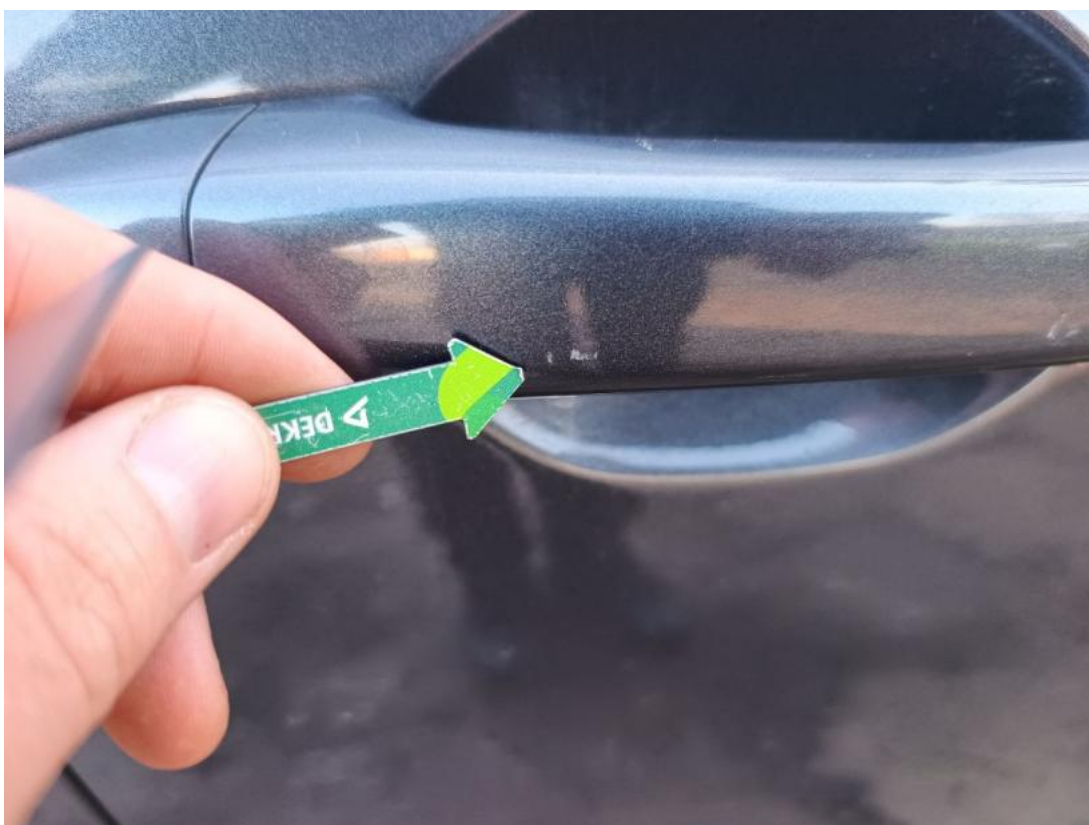
**Fot. 44**

Klamka drzwi prz P - Rysa/odprysk 2

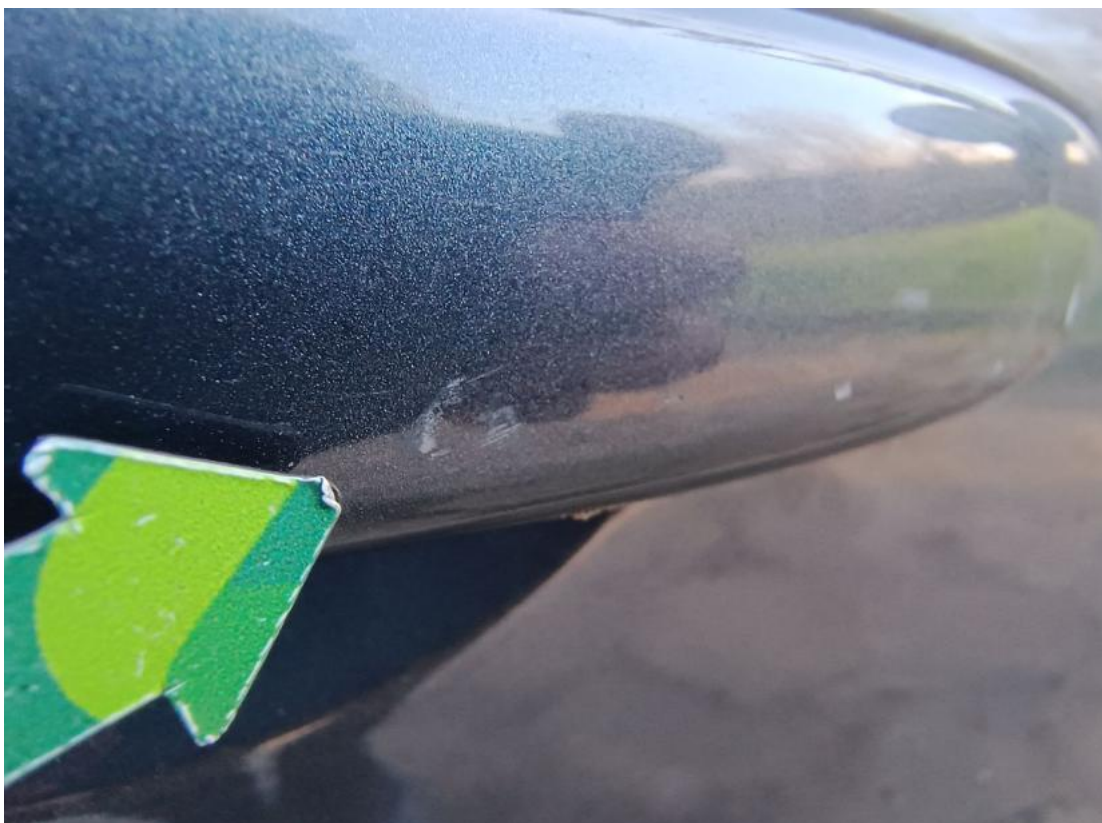
**Fot. 45**

Klamka drzwi prz P() - Rysa/odprysk 3

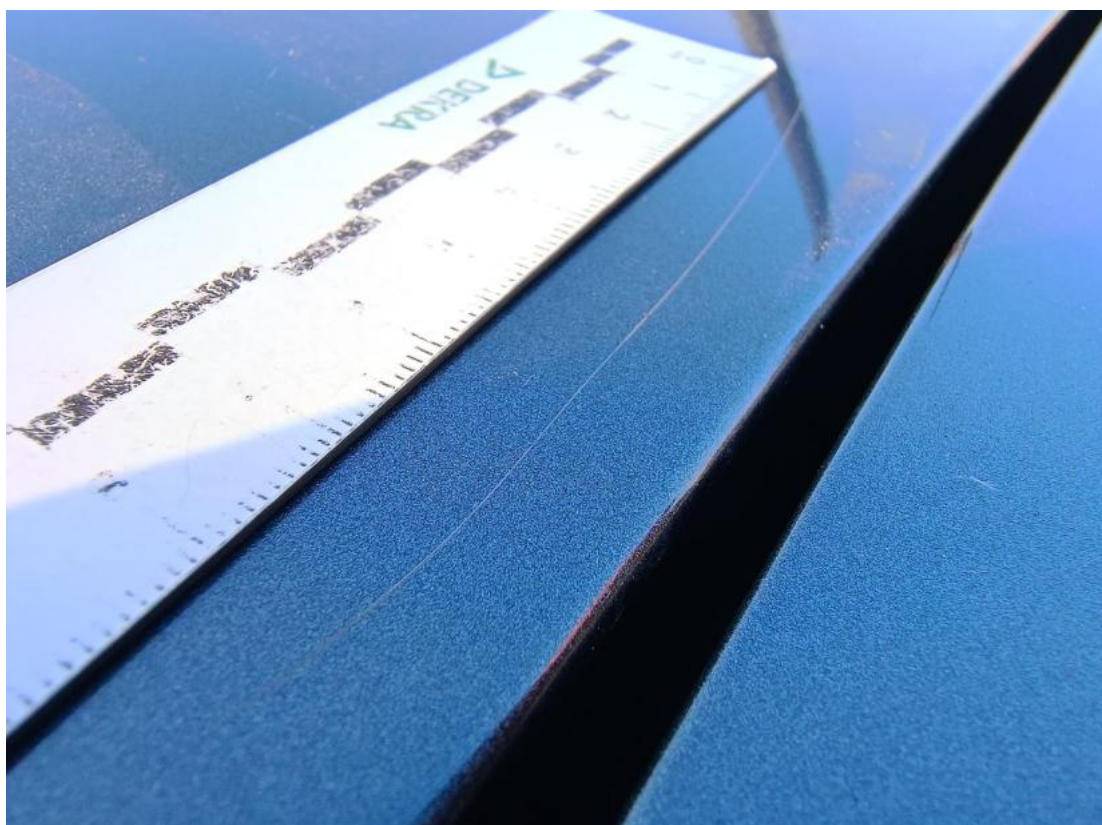
**Fot. 48**

| Poz. | Nazwa pozycji | Opis uszkodzeń | Kwalifik. | Naprawa [rbg] |
|---|---|---|---|---|
| 5 | Dach | rysa/odprysk | | |

Dach - Rysa/odprysk 1

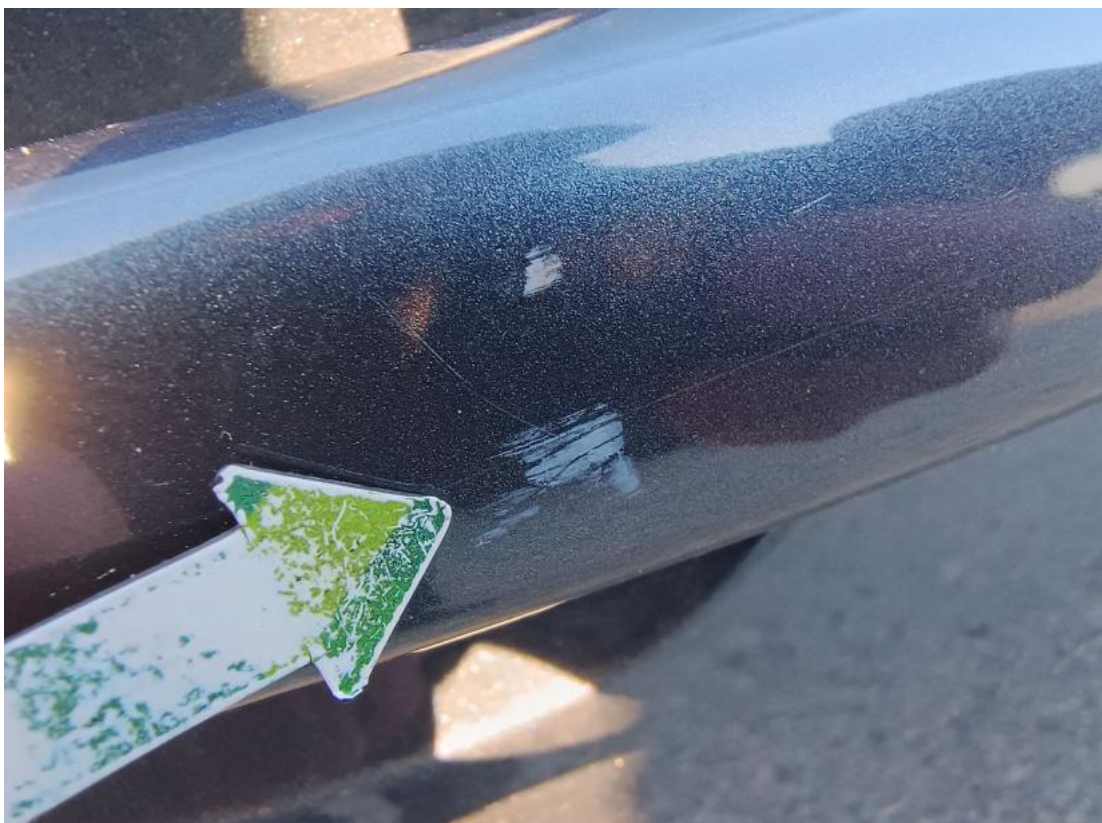
**Fot. 51**

| Poz. | Nazwa pozycji | Opis uszkodzeń | Kwalifik. | Naprawa [rbg] |
|---|---|---|---|---|
| 6 | Klamka zewnętrzna drzwi przednich L | rysa/odprysk | | |

Klamka drzwi prz L - Rysa/odprysk 1

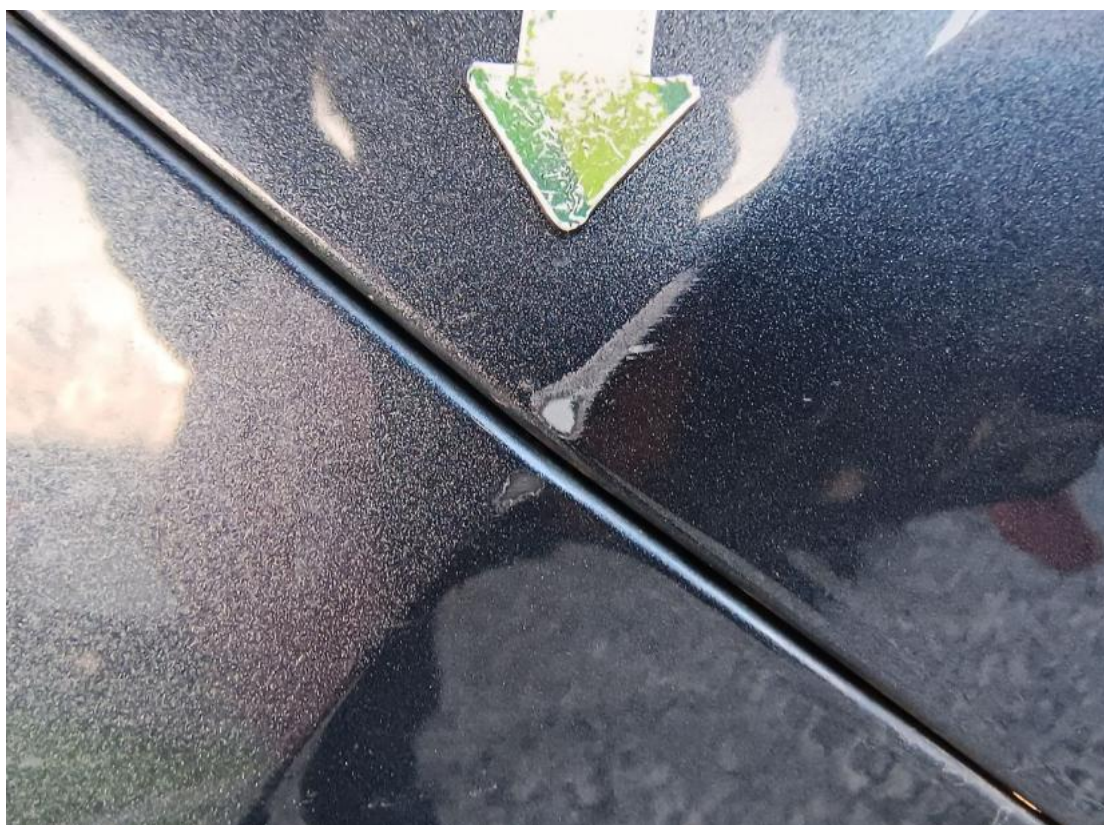
**Fot. 54**

| Poz. | Nazwa pozycji | Opis uszkodzeń | Kwalifik. | Naprawa [rbg] |
|---|---|---|---|---|
| 3 | Błotnik przedni L | rysa/odprysk, wgniecenie/odkształcenie | NA | 0.5 |

Błotnik przedni L - Rysa/odprysk 1

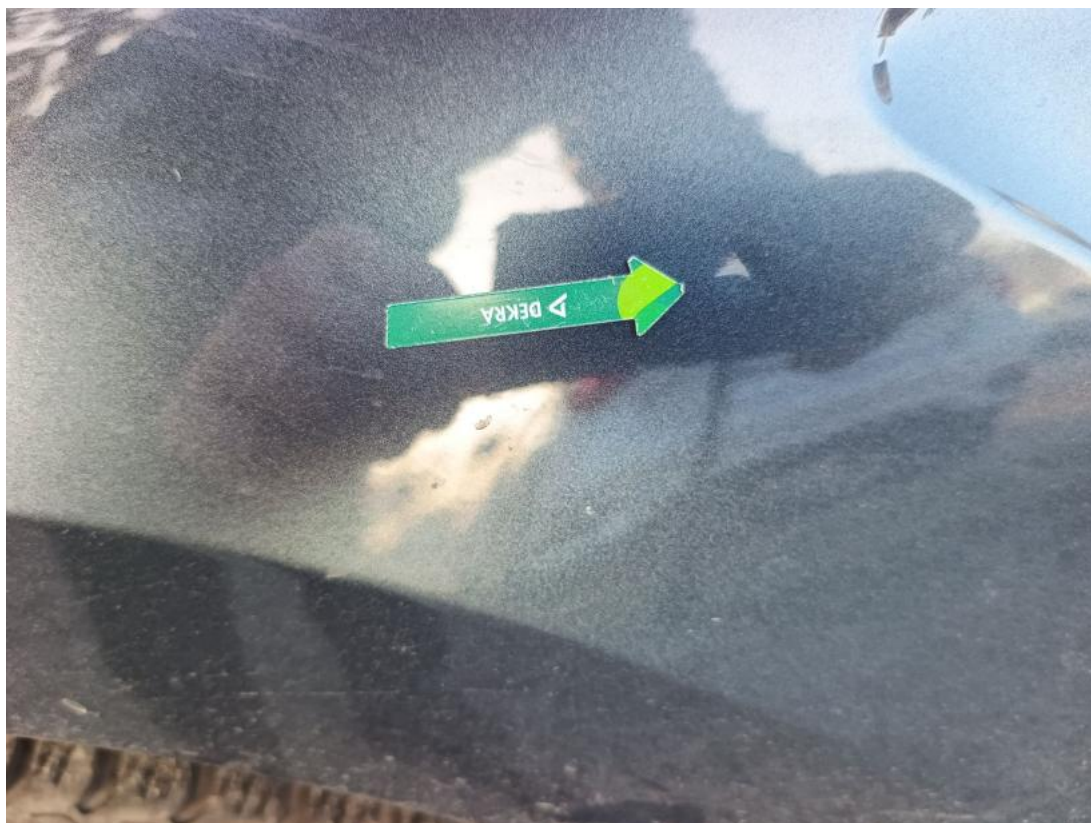
**Fot. 55**

Błotnik przedni L - Rysa/odprysk 2

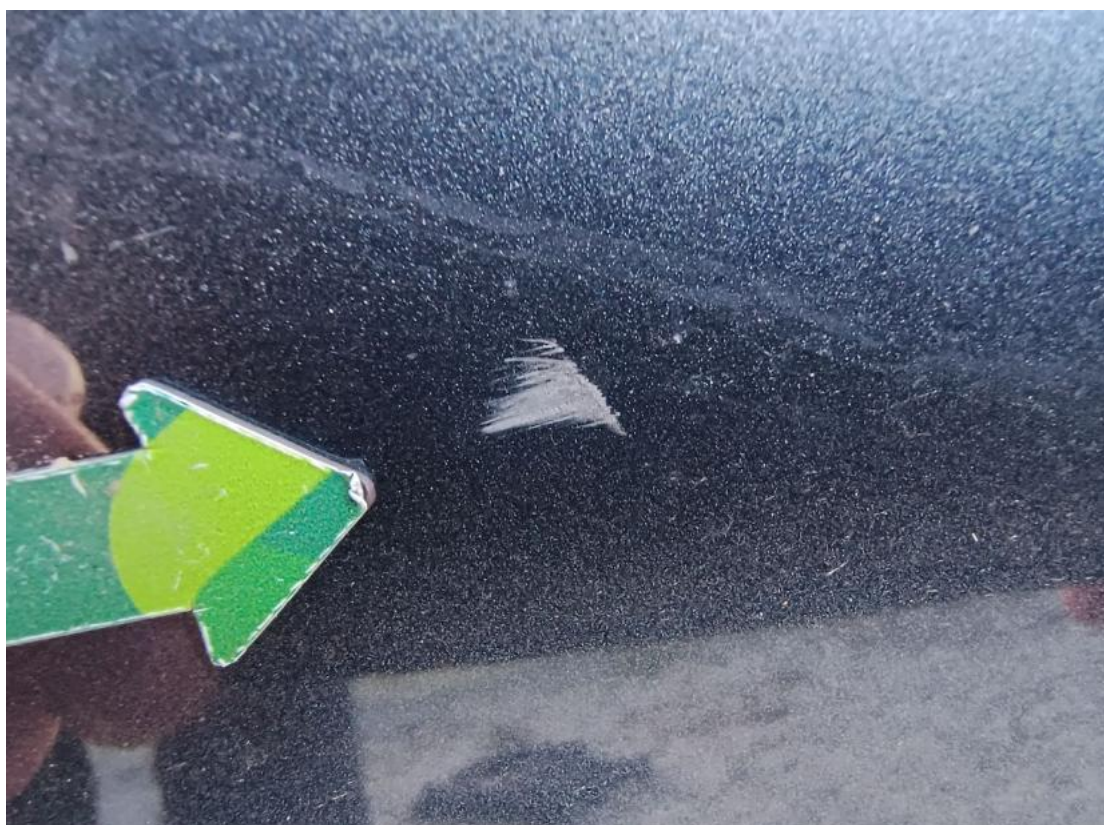
**Fot. 56**

Błotnik przedni L() - Rysa/odprysk 3

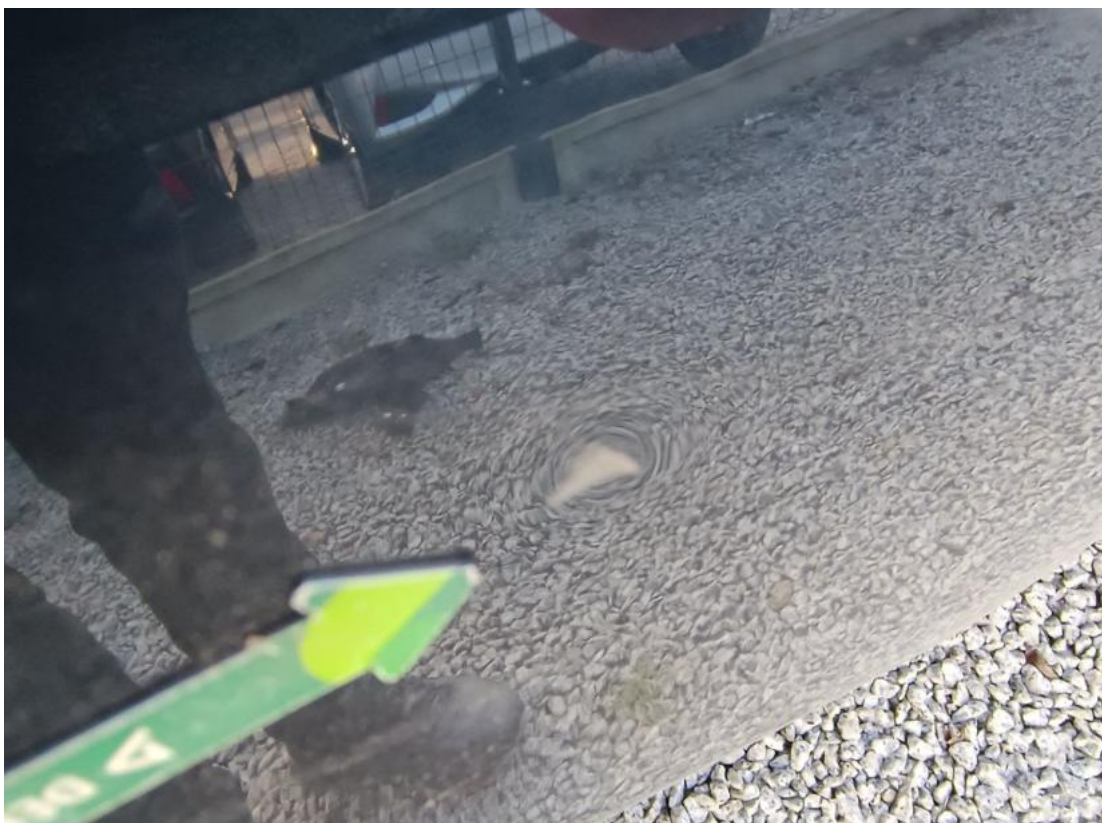
**Fot. 57**

Błotnik przedni L - Wgniecenie/odkształcenie 1

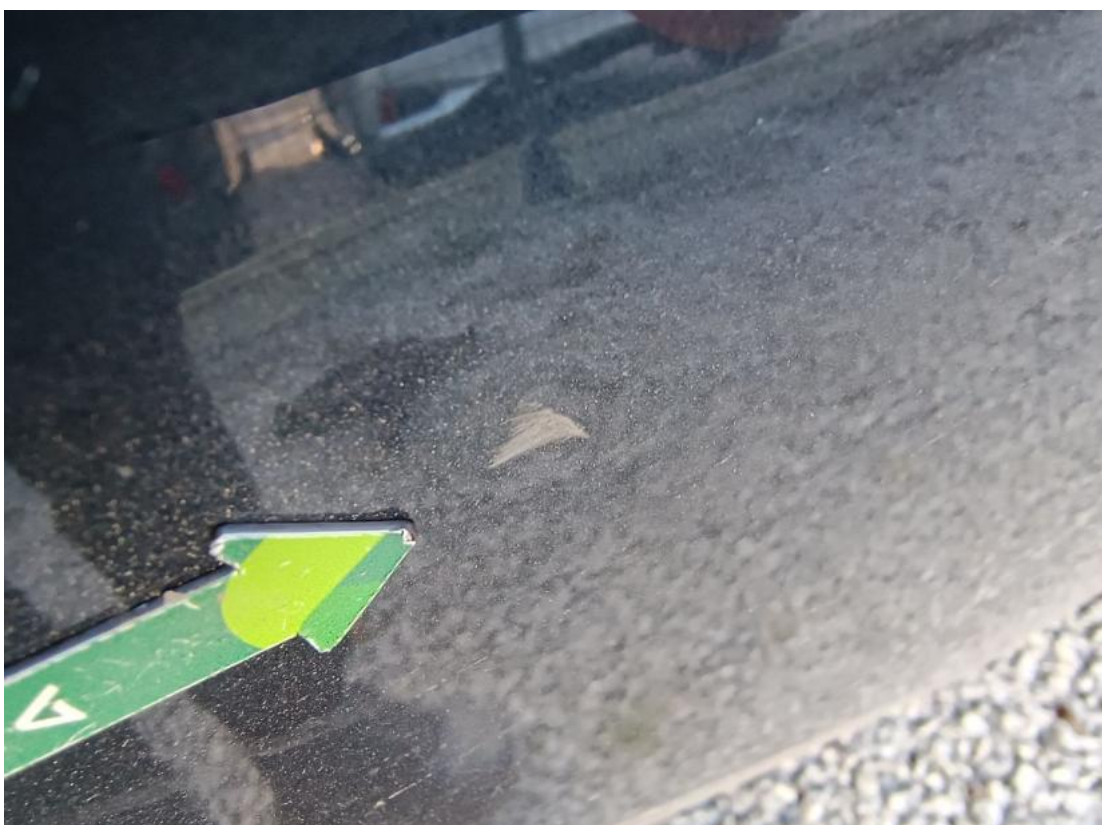
**Fot. 58**

Błotnik przedni L - Wgniecenie/odkształcenie 2

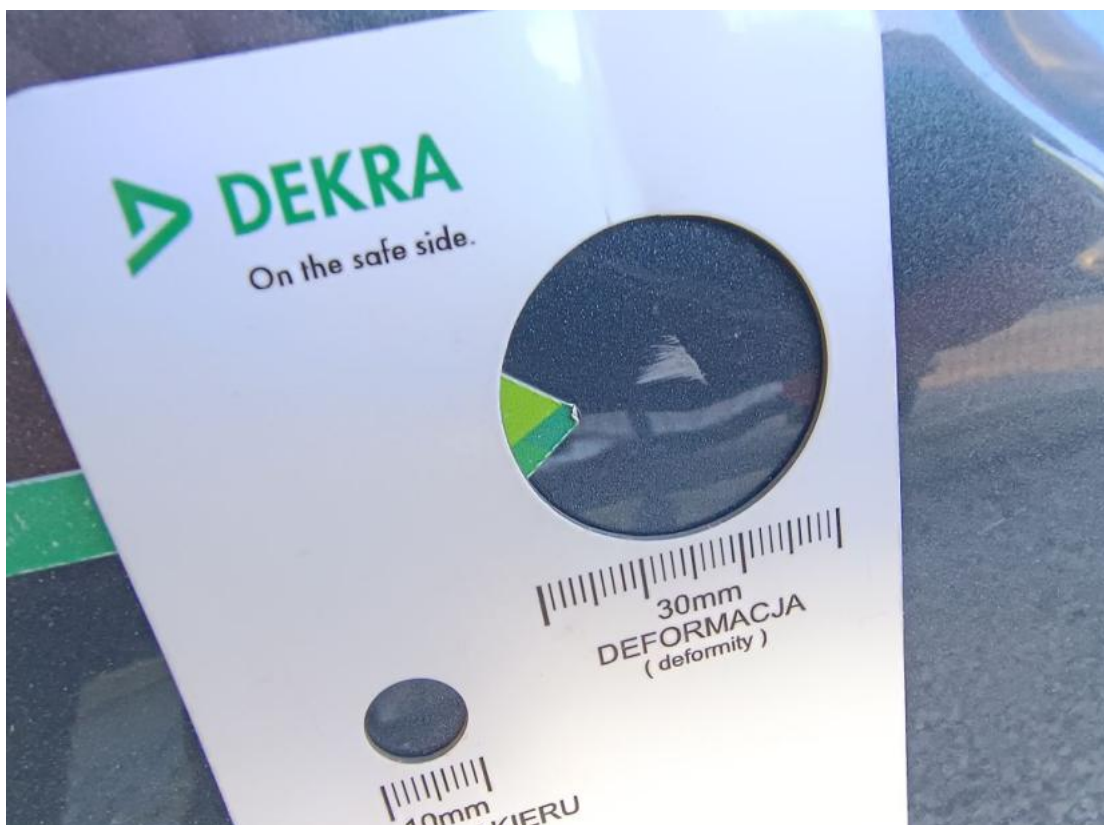
**Fot. 59**

Błotnik przedni L() - Wgniecenie/odkształcenie 3
