## Raport z oględzin pojazdu

| Numer raportu | 217758/1/26-11401 | Data raportu | 14-01-2026 |

| Numer identyfikacyjny (VIN) | <b>TMBAJ8NX5PY071194</b> |
| Marka, model | SKODA Octavia IV 20-24 |

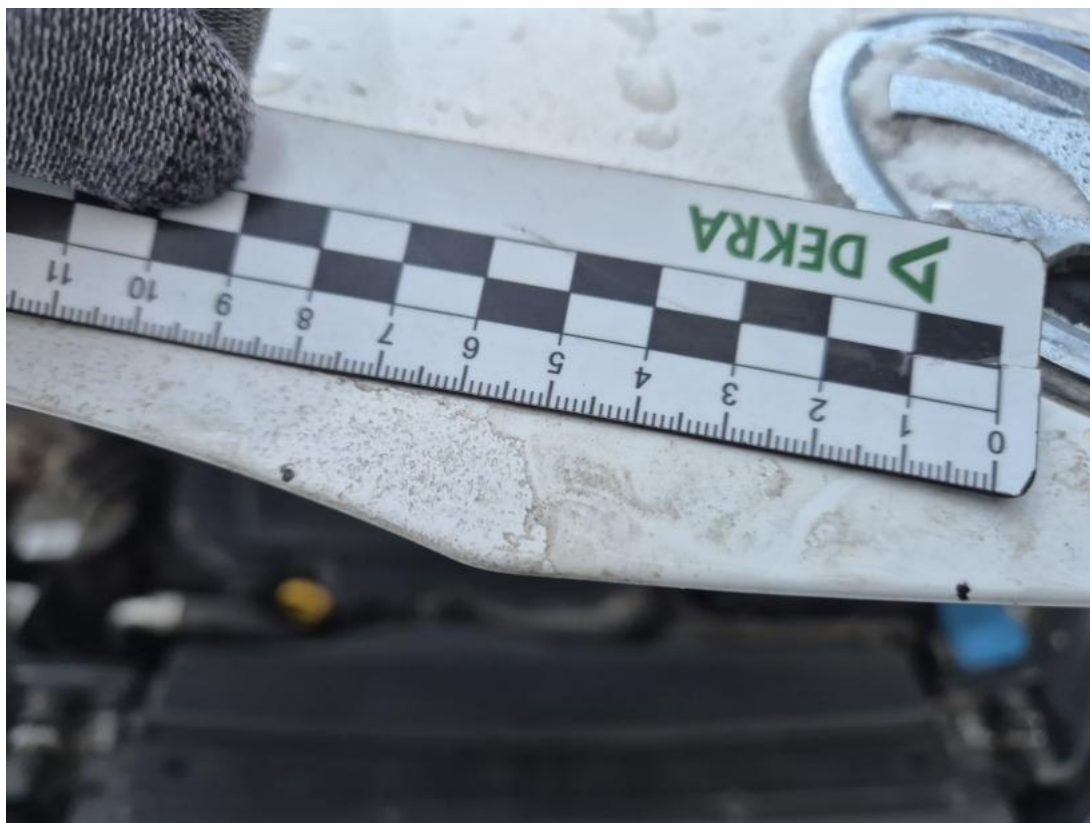
**Fot. 31**

Pokrywa komory silnika - Rysa/odprysk 1

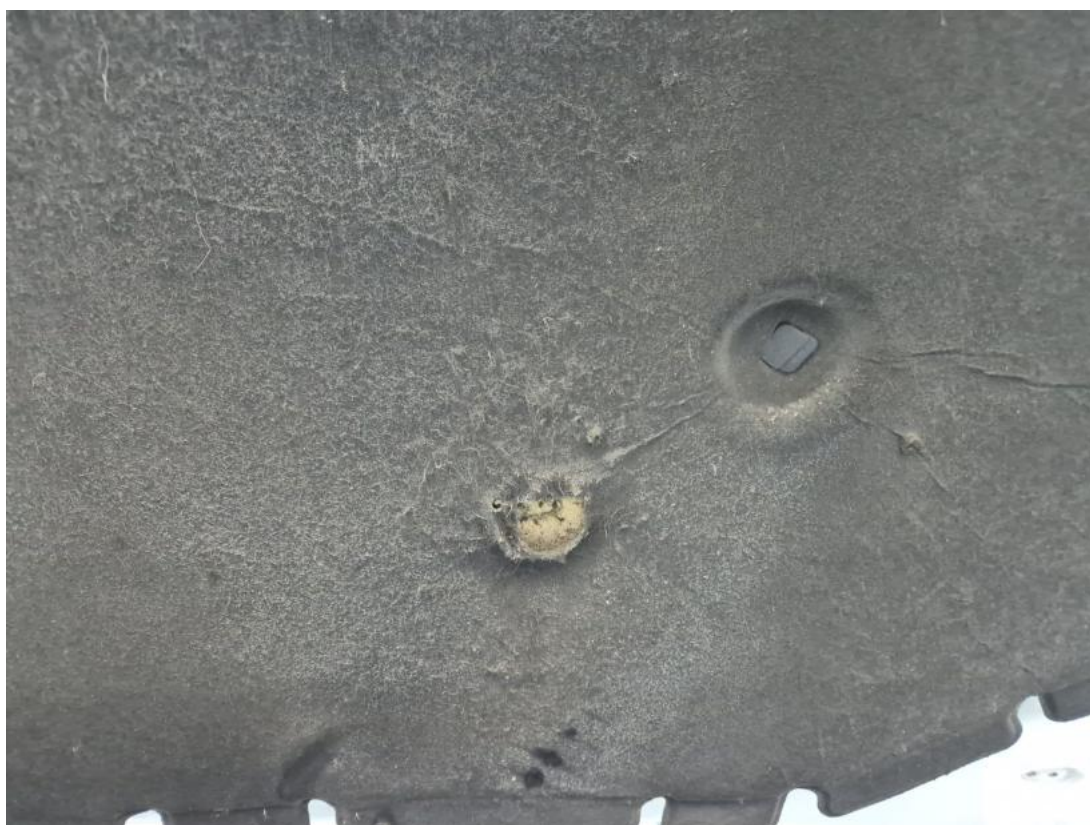
**Fot. 32**

| Poz. | Nazwa pozycji | Opis uszkodzeń | Kwalifik. | Naprawa [rbg] |
|---|---|---|---|---|
| 1 | Wykładzina tłumiąca pokrywy przedniej | rozerwanie | WY | 0.2 |

Wykładzina pokrywy komory silnika - Pęknięcie/rozerwanie 1

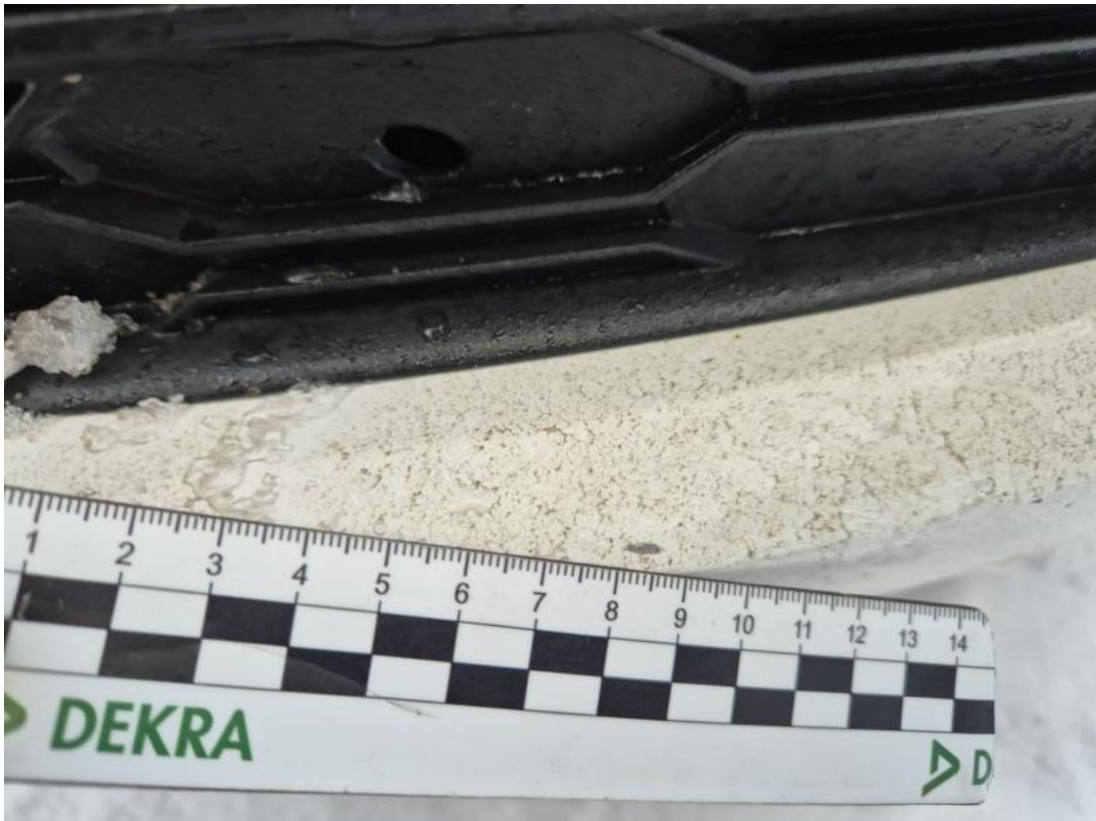
**Fot. 33**

| Poz. | Nazwa pozycji | Opis uszkodzeń | Kwalifik. | Naprawa [rbg] |
|---|---|---|---|---|
| 6 | Okładzina zderzaka przedniego | rysa/odprysk | | |

Zderzak - Rysa/odprysk 1

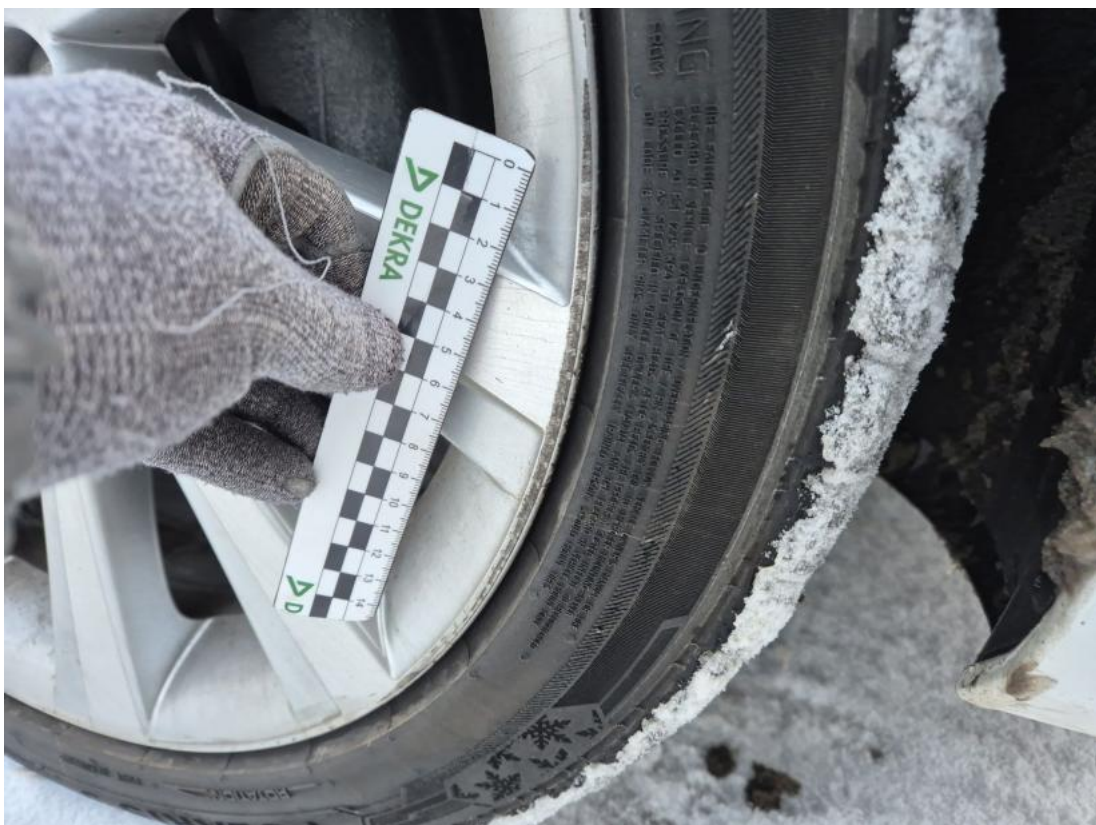
**Fot. 34**

| Poz. | Nazwa pozycji | Opis uszkodzeń | Kwalifik. | Naprawa [rbg] |
|---|---|---|---|---|
| 5 | Tarcza koła aluminiowa przód R | rysa/odprysk, ubytki materiału | NA | 2 |

Felga aluminiowa przednia P - Rysa/odprysk 1

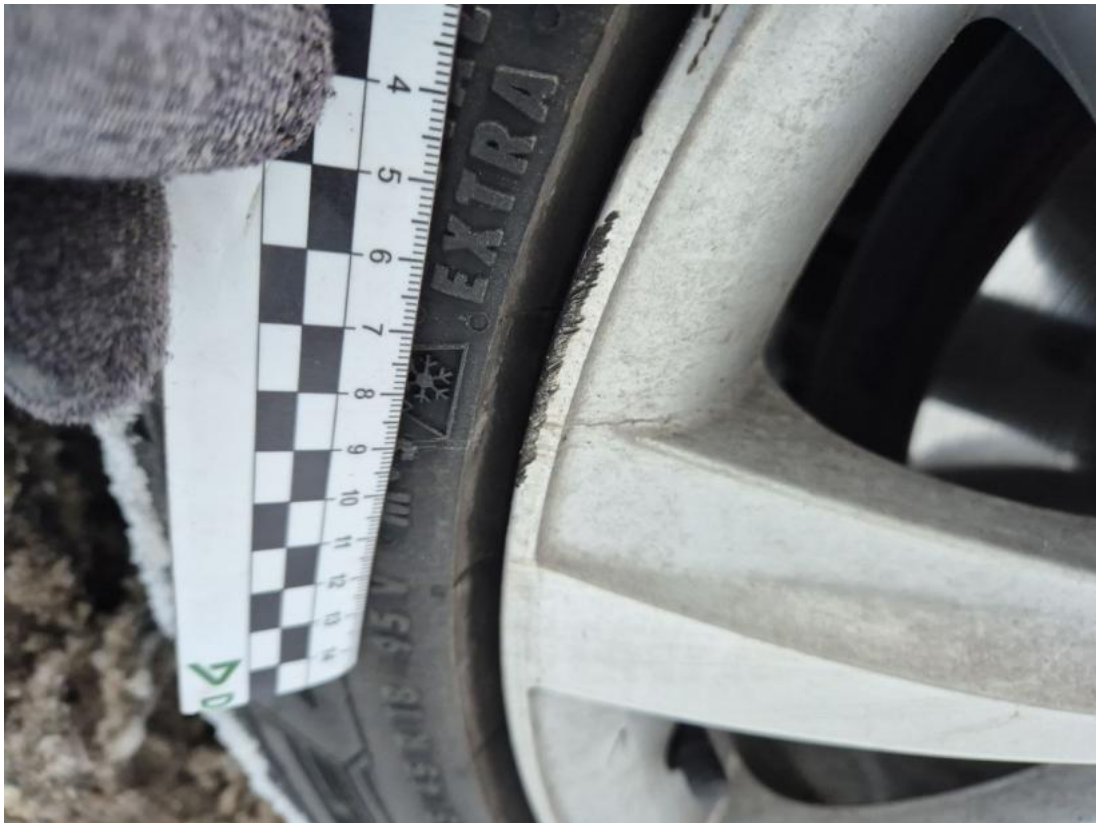
**Fot. 35**

Felga aluminiowa przednia P - Rysa/odprysk 2

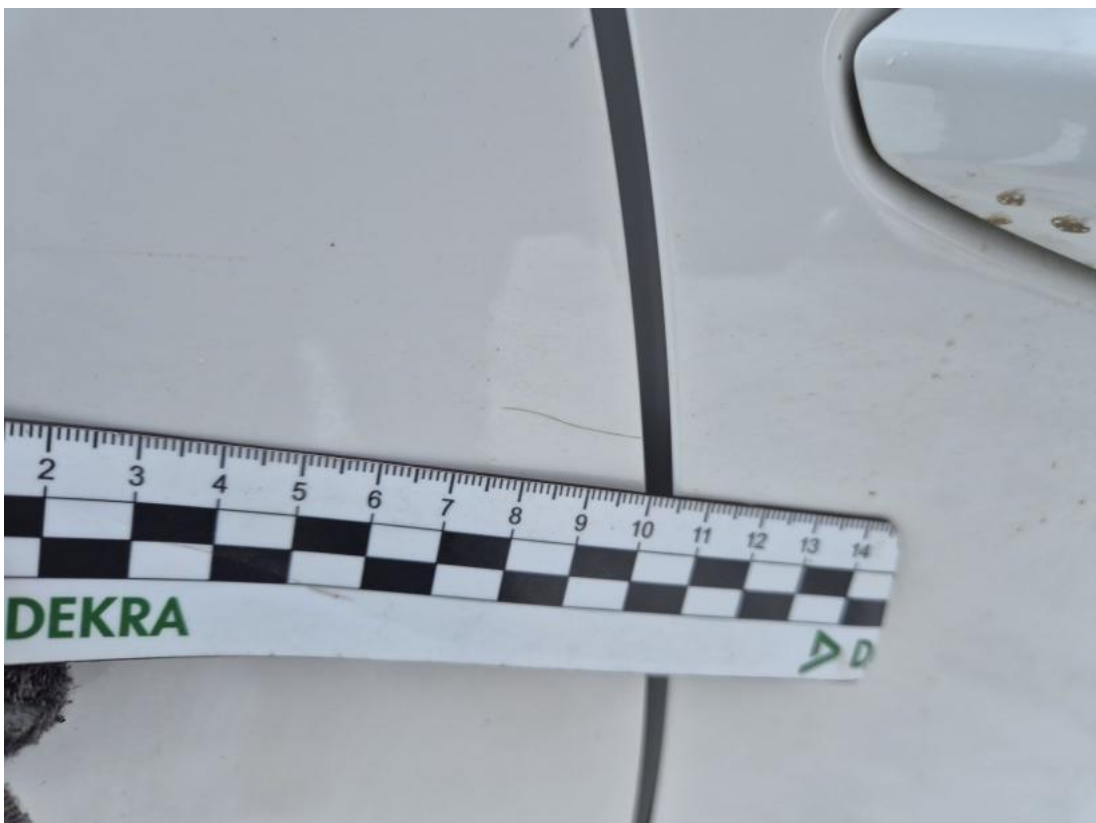
**Fot. 36**

| Poz. | Nazwa pozycji | Opis uszkodzeń | Kwalifik. | Naprawa [rbg] |
|---|---|---|---|---|
| 9 | Drzwi tylne (nieuzbrojone) R | rysa/odprysk | | |

Drzwi tylne P - Rysa/odprysk 1

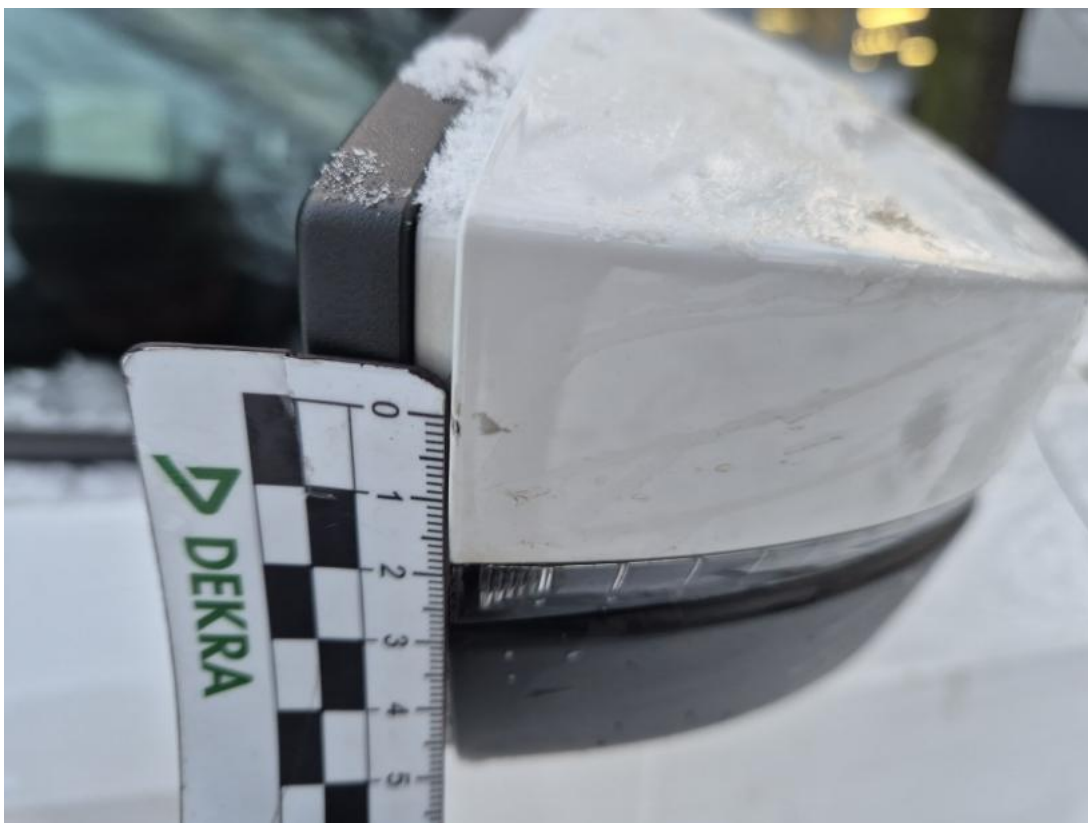
**Fot. 37**

| Poz. | Nazwa pozycji | Opis uszkodzeń | Kwalifik. | Naprawa [rbg] |
|---|---|---|---|---|
| 8 | Oslona lusterka zewnętrznego R | rysa/odprysk | | |

Obudowa lusterka zew P - Rysa/odprysk 1

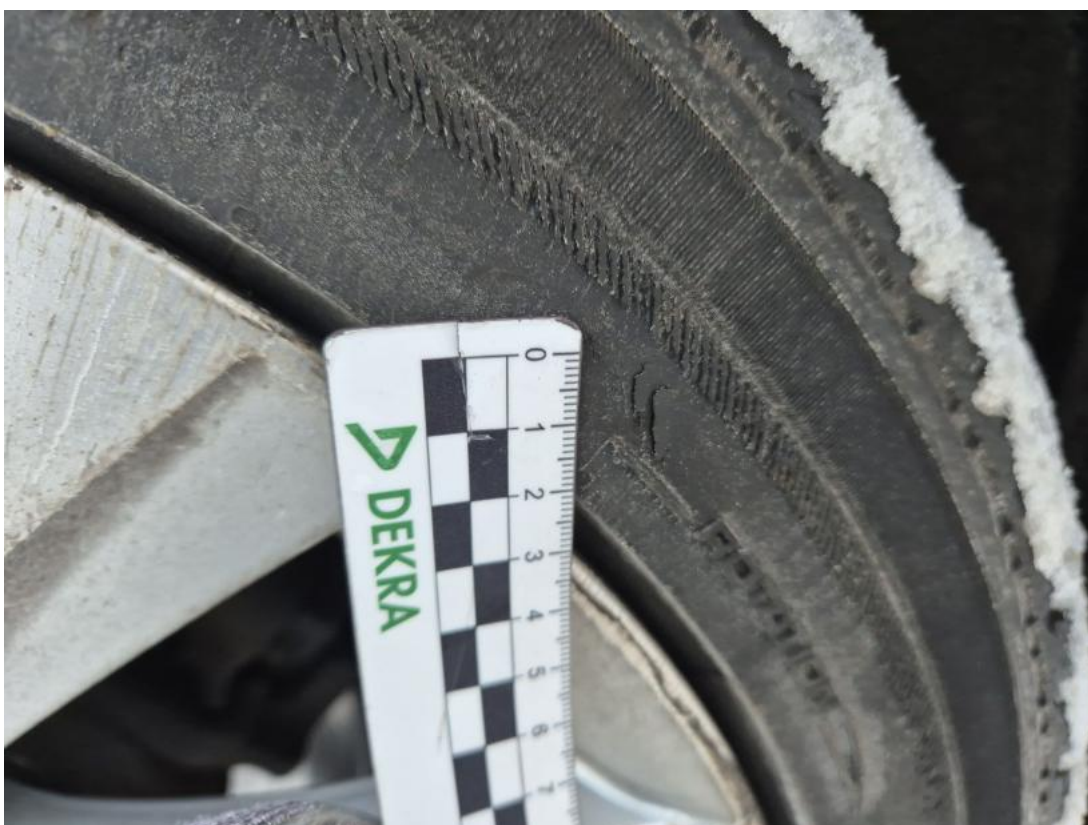
**Fot. 38**

| Poz. | Nazwa pozycji | Opis uszkodzeń | Kwalifik. | Naprawa [rbg] |
|---|---|---|---|---|
| 12 | Opona tył R | zarysowanie | | |

Opona tylna P - Rysa/odprysk 1

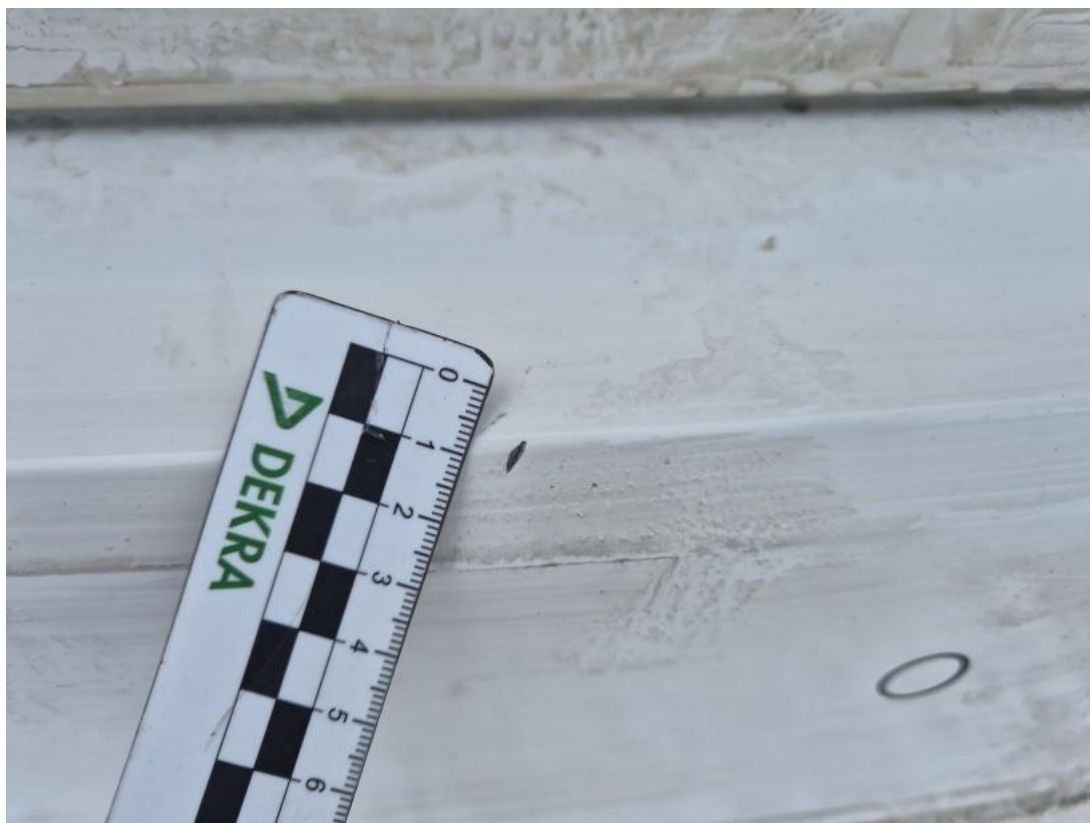
**Fot. 39**

| Poz. | Nazwa pozycji | Opis uszkodzeń | Kwalifik. | Naprawa [rbg] |
|---|---|---|---|---|
| 11 | Okładzina zderzaka tylnego | rysa/odprysk, wgniecenie/odkształcenie | | |

Zderzak tylny - Rysa/odprysk 1

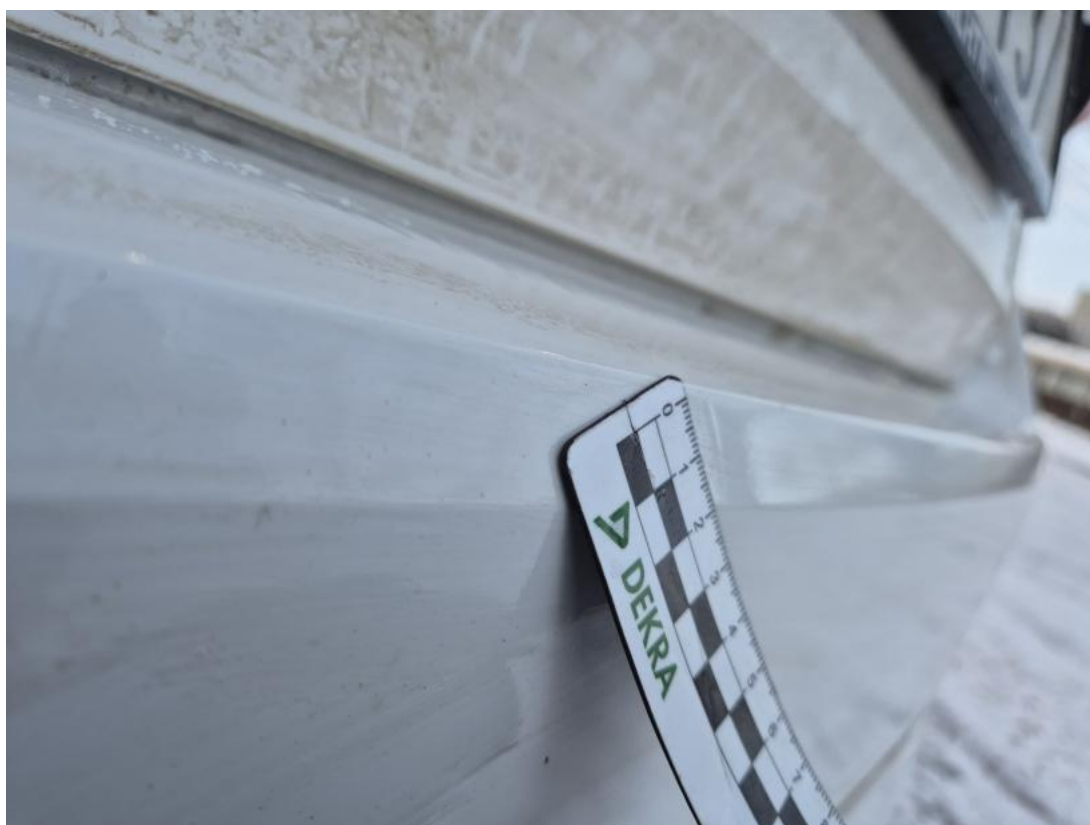
**Fot. 40**

Zderzak tylny - Wgniecenie/odkształcenie 1

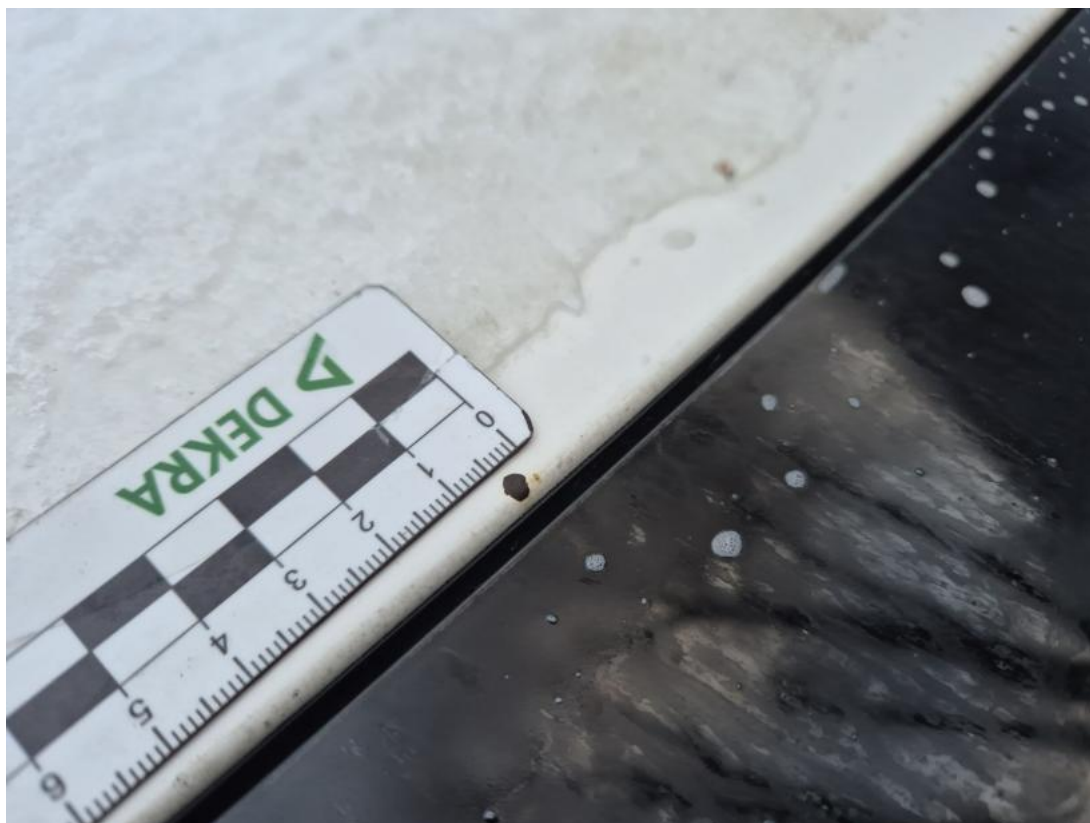
**Fot. 41**

| Poz. | Nazwa pozycji | Opis uszkodzeń | Kwalifik. | Naprawa [rbg] |
|---|---|---|---|---|
| 4 | Dach | rysa/odprysk, ślady korozji, wgniecenie/odkształcenie | NA | 0.3 |

Dach - Rysa/odprysk 1

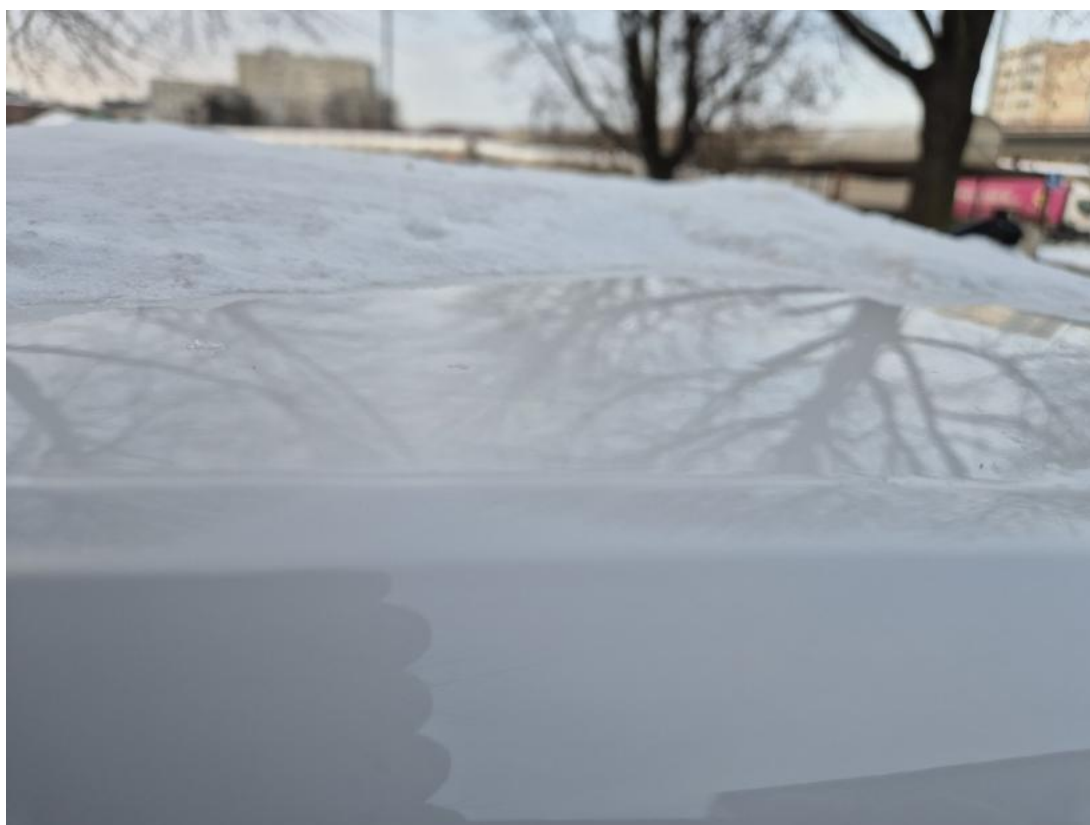
**Fot. 42**

Dach - Wgniecenie/odkształcenie 1

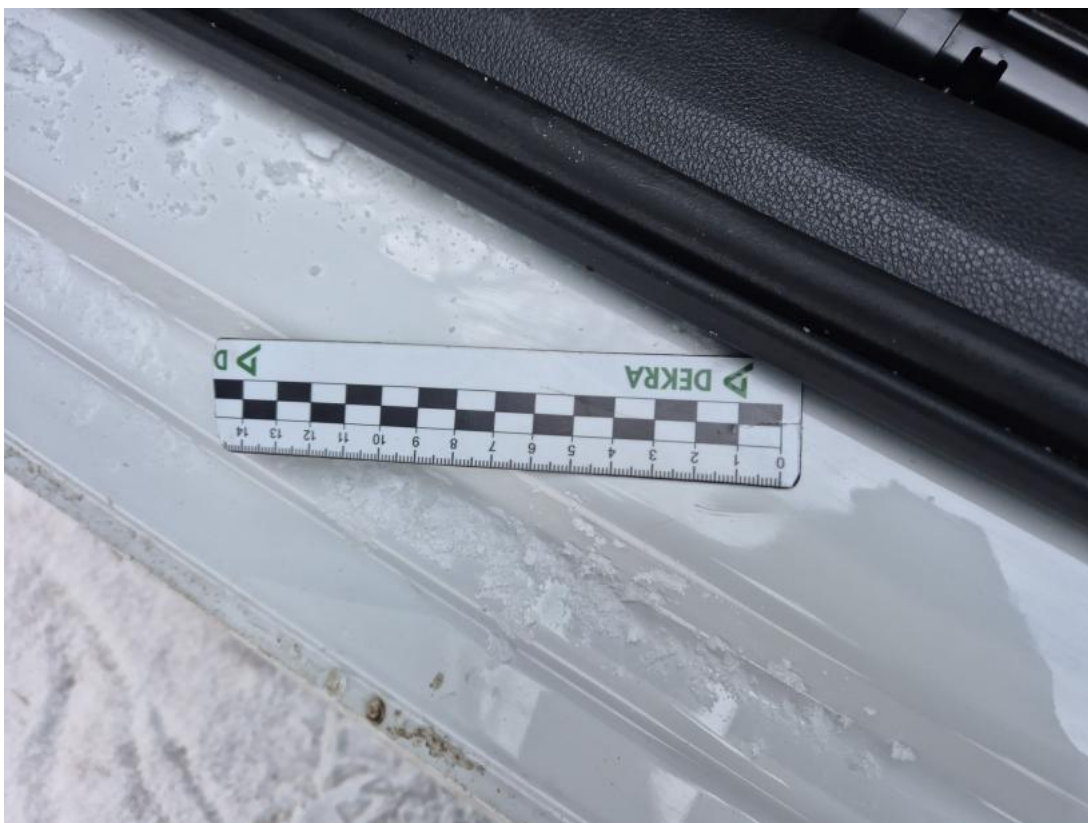
**Fot. 43**

| Poz. | Nazwa pozycji | Opis uszkodzeń | Kwalifik. | Naprawa [rbg] |
|---|---|---|---|---|
| 10 | Próg L | rysa/odprysk, wgniecenie/odkształcenie | | |

Próg L - Wgniecenie/odkształcenie 1

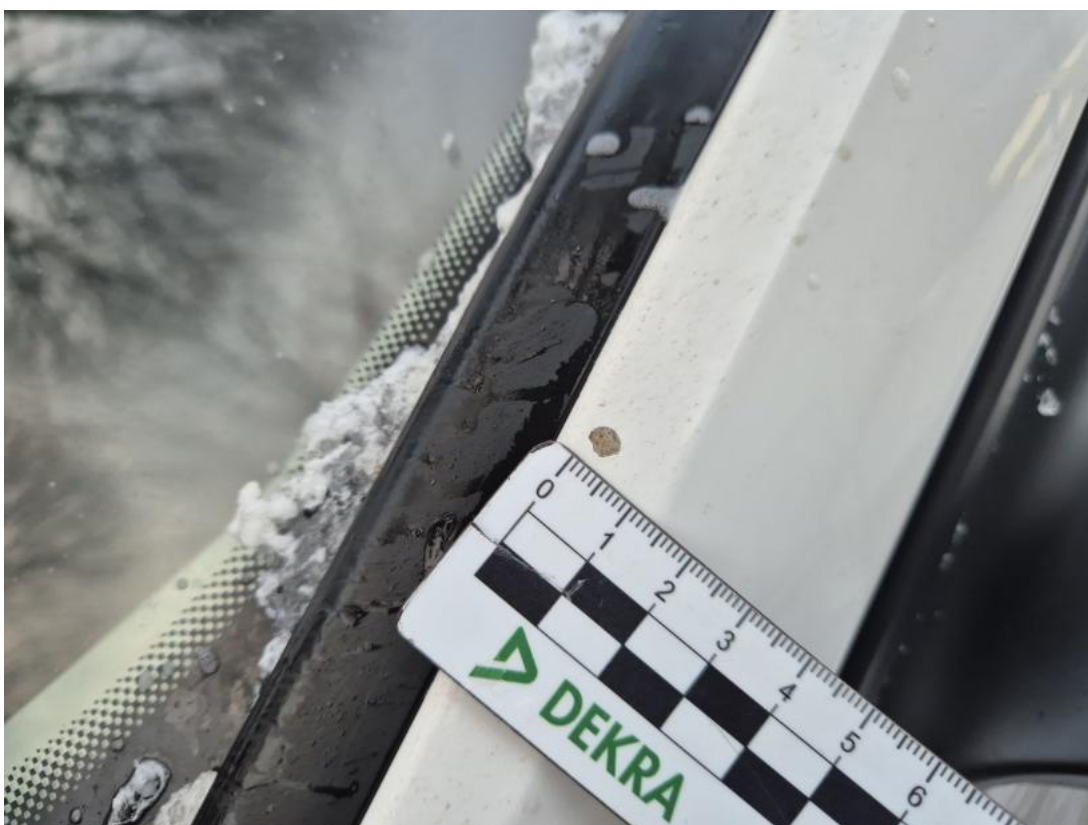
**Fot. 44**

| Poz. | Nazwa pozycji | Opis uszkodzeń | Kwalifik. | Naprawa [rbg] |
|---|---|---|---|---|
| 3 | Słupek przed.(A) część zewn. L | rysa/odprysk, ślady korozji | NA | 0.5 |

Słupek przedni L - Rysa/odprysk 1

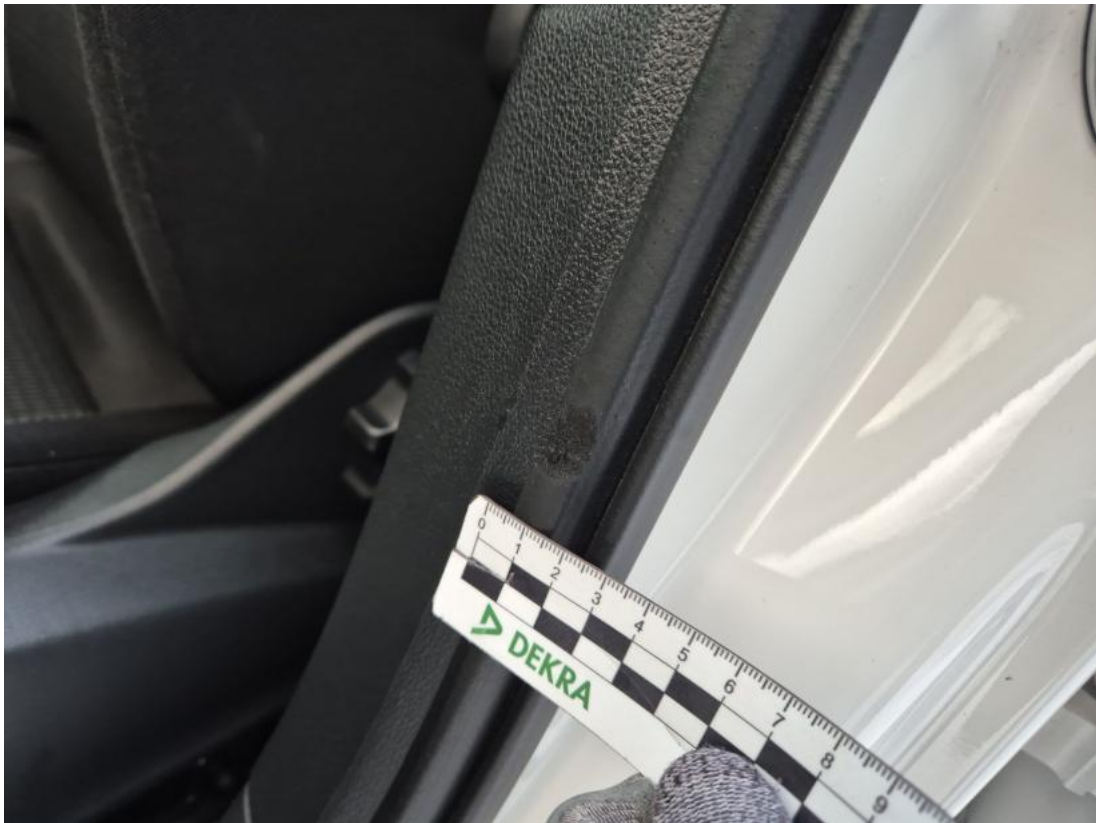
**Fot. 45**

| Poz. | Nazwa pozycji | Opis uszkodzeń | Kwalifik. | Naprawa [rbg] |
|---|---|---|---|---|
| 2 | Uszczelka drzwi wewnętrz. L | rozerwanie | WY | 0.9 |

Uszczelka drzwi przednich L - Pęknięcie/rozerwanie 1
