## Raport z oględzin pojazdu

| Numer raportu | 218174/2/26-11401 | Data raportu | 06-02-2026 |

| Marka, model | SUZUKI Swift 20-24 |
| Numer rejestracyjny | WD2336S |

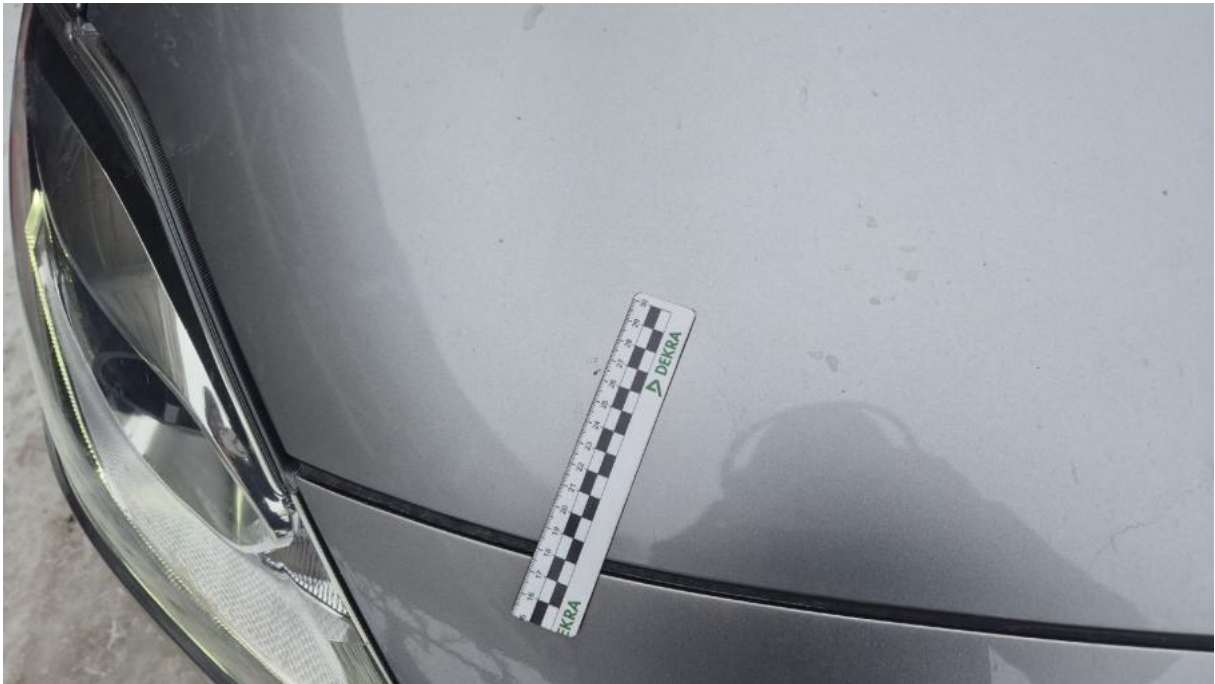
**Fot. 33**

| Poz. | Nazwa pozycji | Opis uszkodzeń | Kwalifik. | Naprawa [rbg] |
|---|---|---|---|---|
| 2 | Pokrywa przednia | rysa/odprysk, wgniecenie/odkształcenie, ślady korozji | NA | 0.5 |

Pokrywa komory silnika - zdjęcie poglądowe 1

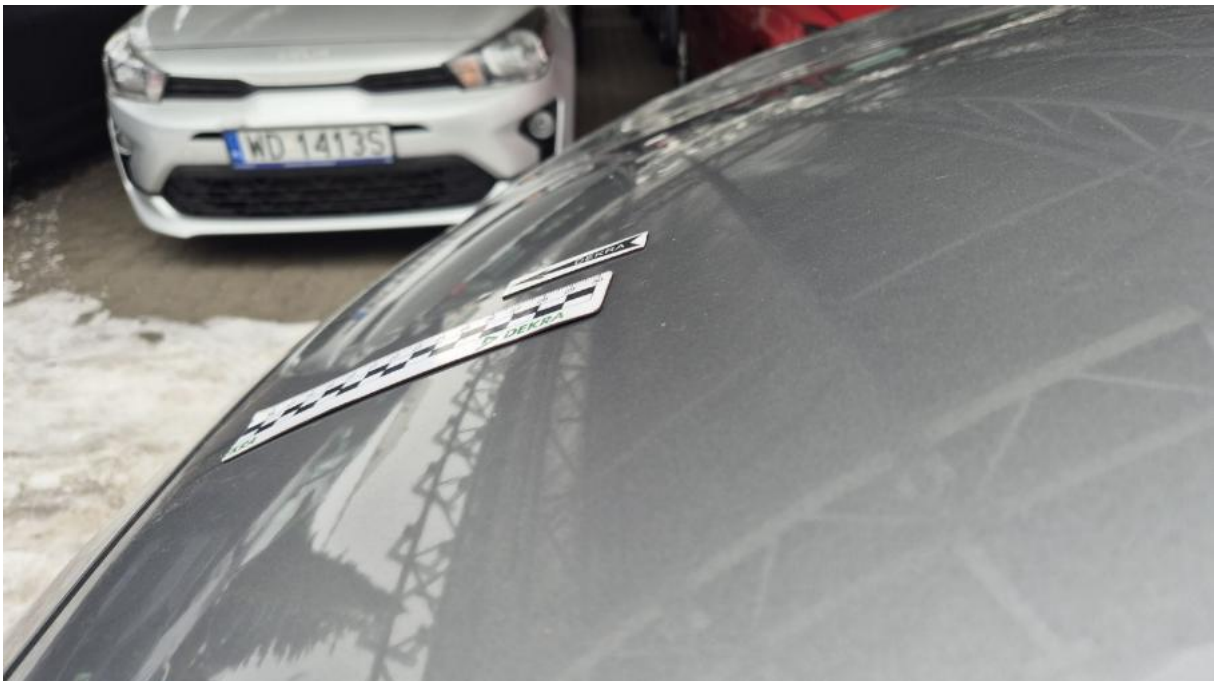
**Fot. 34**

Pokrywa komory silnika - Wgniecenie/odkształcenie 1

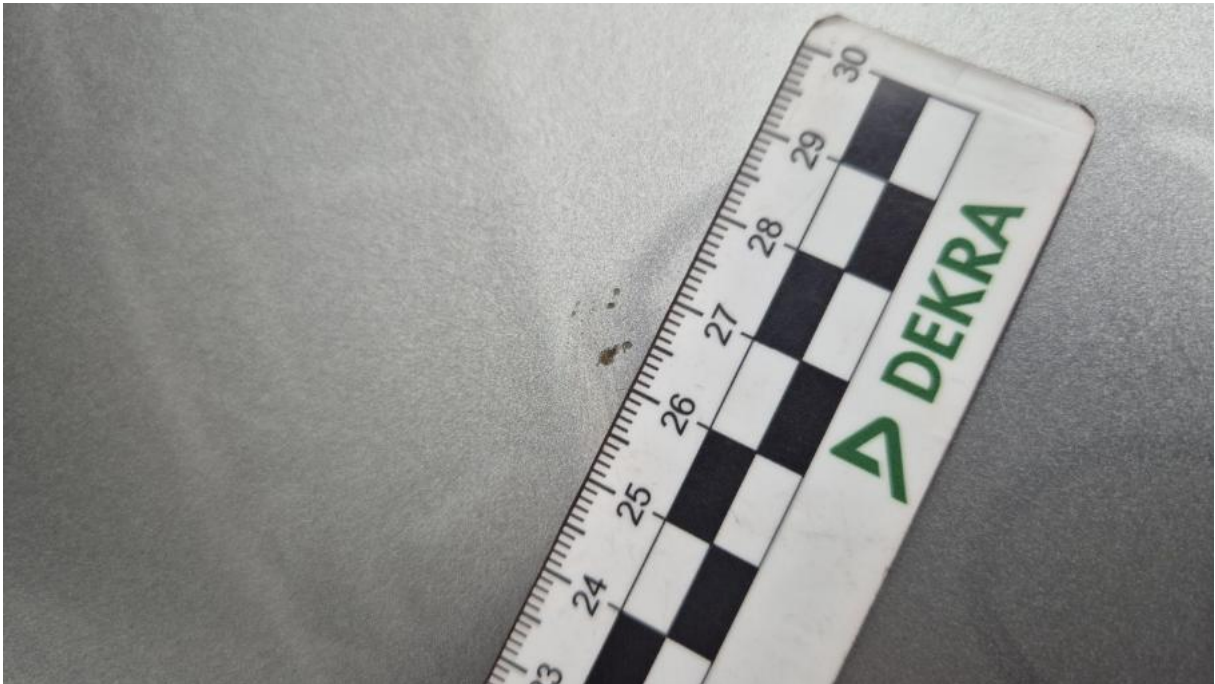
**Fot. 35**

Pokrywa komory silnika - Inne 1

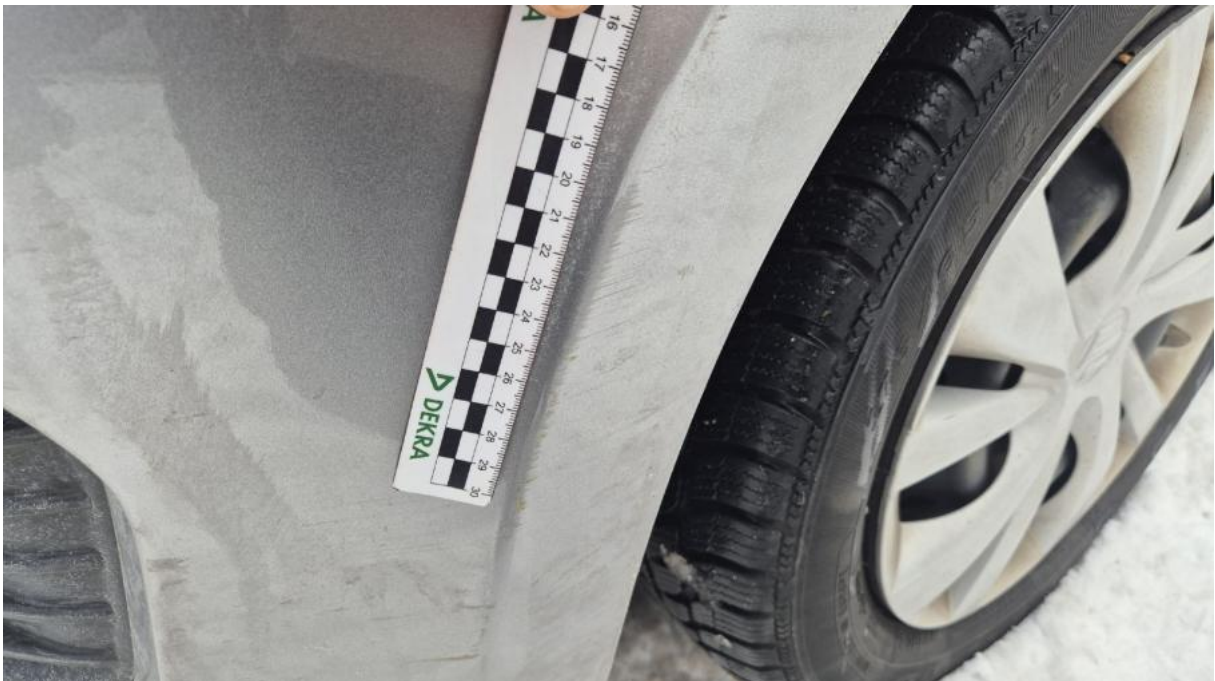
**Fot. 36**

| Poz. | Nazwa pozycji | Opis uszkodzeń | Kwalifik. | Naprawa [rbg] |
|---|---|---|---|---|
| 1 | Okladzina zderzaka przedniego | rysa/odprysk | NA | 1 |

Zderzak - Rysa/odprysk 1

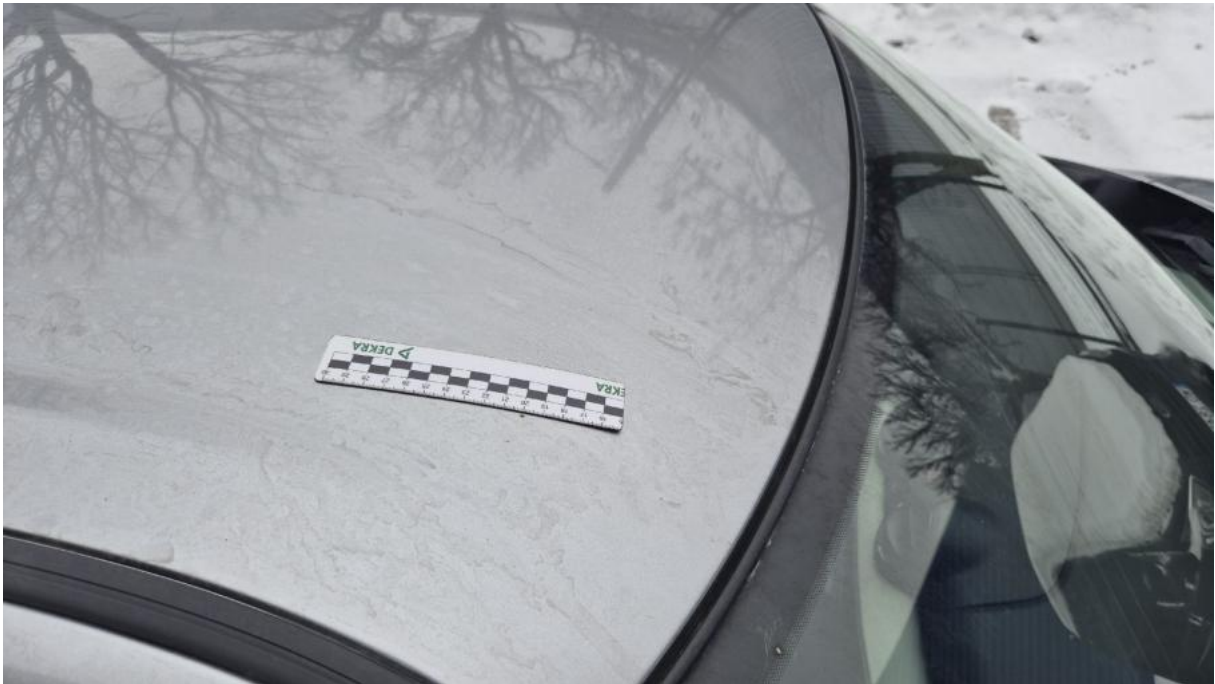
**Fot. 37**

| Poz. | Nazwa pozycji | Opis uszkodzeń | Kwalifik. | Naprawa [rbg] |
|---|---|---|---|---|
| 3 | Dach | rysa/odprysk, ślady korozji | NA | 0.3 |

Dach - zdjęcie poglądowe 1

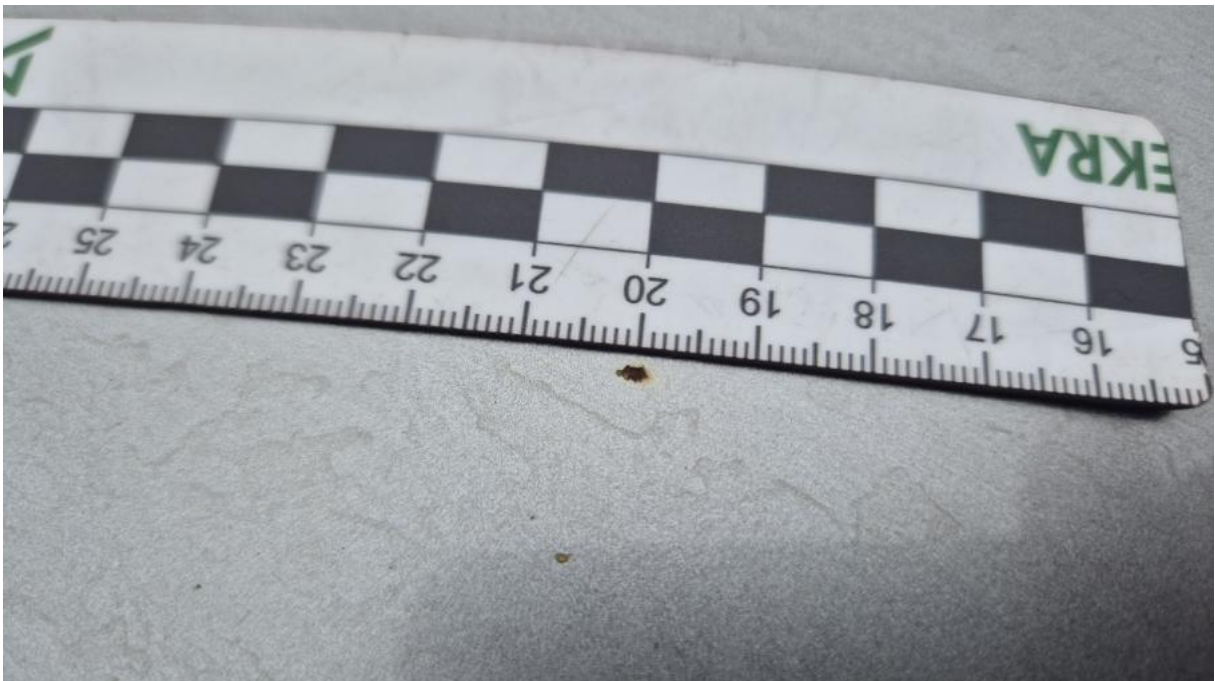
**Fot. 38**

Dach - Inne 1

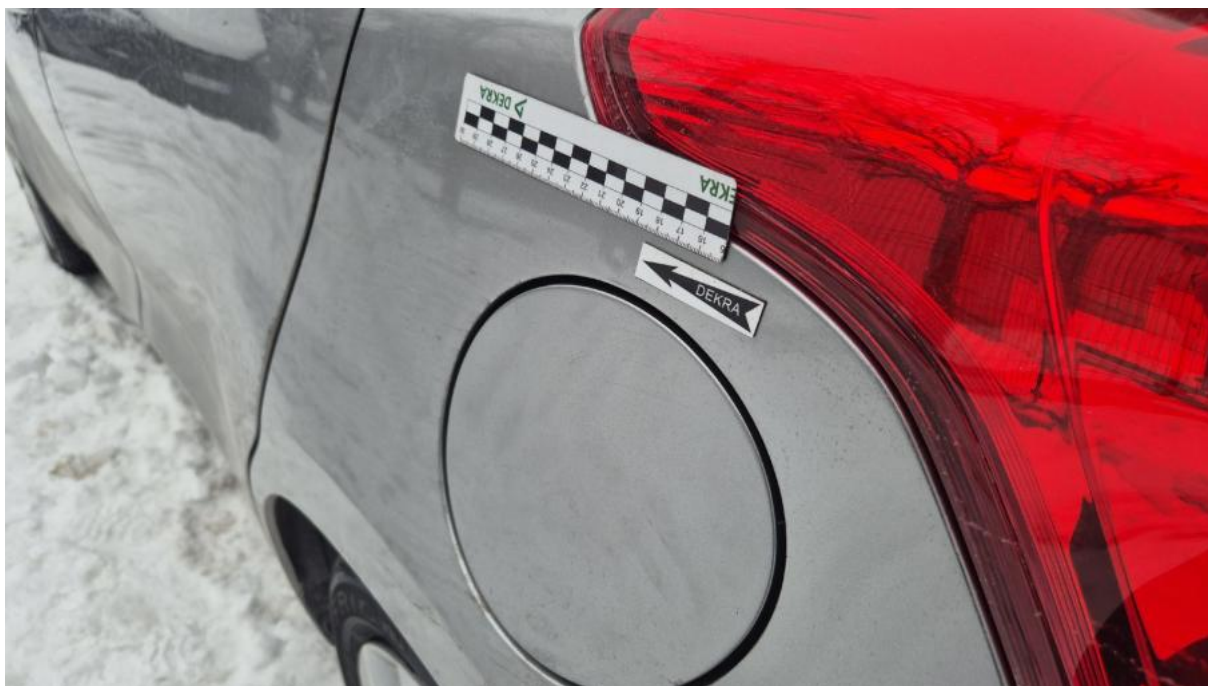
**Fot. 39**

| Poz. | Nazwa pozycji | Opis uszkodzeń | Kwalifik. | Naprawa [rbg] |
|---|---|---|---|---|
| 4 | Blotnik tylny L | wgniecenie/odkształcenie | | |

Błotnik tylny L / Ściana boczna L - Wgniecenie/odkształcenie 1

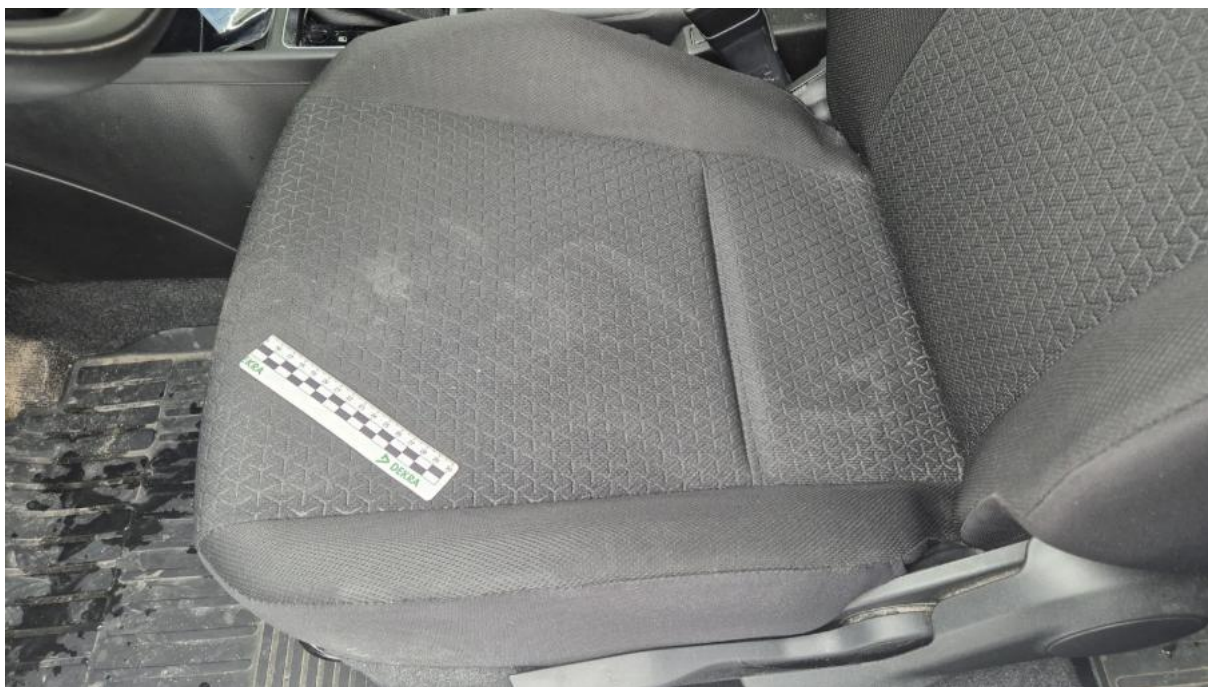
**Fot. 40**

Fotel prz. lew. - Inne 1
